Asbestinventarisatetest

Marconistraat 10, 8400 Oostende

Attestnummer : 20260120-000307.000

Uitgegeven op : 20.01.2026

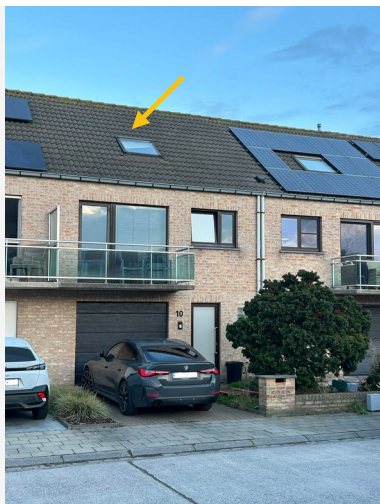
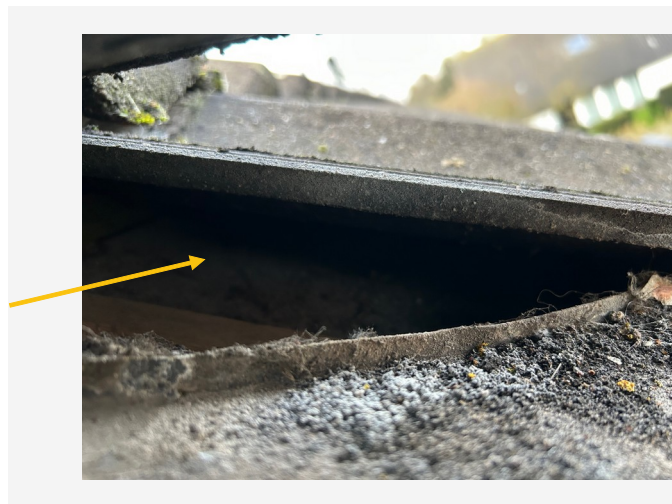
Het asbestmateriaal valt onder de mijlpaal van 2040.

Zeer laag materiaalrisico en/of zeer lage kans op vezelvrijgave

Gebondenheid	Categorie 1: hechtgebonden in oorsprong
Asbestsoort (vezeltype)	Crocidoliet aanwezig
Asbestconcentratie	Laag (< 50%)
Afschermingsgraad van het gehele materiaal	Stootvaste afscherming of omkasting
Toestand van het materiaal	Licht beschadigd, licht verweerd. Intact calciumsilicaatmateriaal of categorie III 'gebondenheid'

Beschrijving	Onderdak van de woning
Omgeving	Buiten
Primaire drager	Schuin dak
Asbestmateriaal	Plaat, paneel, tablet - Type Menuiserite
Bindmiddel van asbestmateriaal	Cement
Gebondenheid op basis van bindmiddel	Hecht
Hoeveelheid (oppervlakte - dikte - aantal)	<ul style="list-style-type: none"> • 72,00 m² - 0,40 cm - 1 stuk
Totaal volume	0,288 m ³
Eenvoudig bereikbaar	<p>Nee</p> <ul style="list-style-type: none"> • Het asbestmateriaal is bedekt (uitgezonderd laag verf, coating, behang, kunststof, textiel) en het wegnemen van het bedekkende materiaal kan niet zonder het bedekkende materiaal te beschadigen.
Bevestigingswijze	<ul style="list-style-type: none"> • Geklemd • Genageld, geniet
Identificatiemethode	<p>De asbestdeskundige beoordeelt het materiaal als asbestverdacht en dus asbesthoudend, en dit zonder monstername.</p> <p>Motivatie: De monstername brengt andere schade aan dan schade die inherent is aan de monstername.</p>

Destructieve handeling voor identificatie	Nee
Opmerking	<p>Het onderdak van deze woning</p> <p>wordt in deze inventaris als asbestverdacht beschouwd. Voor deze toepassing kon geen factuur of ander sluitend bewijs worden voorgelegd waaruit blijkt dat het om niet-asbesthoudend materiaal gaat. Dit betekent niet dat met zekerheid kan worden gesteld dat het onderdak asbest bevat, maar wel dat, conform het geldende inspectieprotocol, deze toepassing als verdacht dient te worden opgenomen zolang het tegendeel niet is aangetoond. Het uitsluiten van asbest is enkel mogelijk op basis van een representatief staal of een bewijsstuk (factuur) waaruit blijkt dat de onderdakplaten asbestvrij zijn. Gezien de hoogte en de beperkte bereikbaarheid van het onderdak kon ter plaatse geen staalname worden uitgevoerd. De hoeveelheid is een zo nauwkeurig mogelijke opmeting. Hieraan kunnen evenwel geen rechten worden ontleend.</p>

- Zorg voor een veilig beheer. Vermijd het beschadigen van het asbestmateriaal. Controleer de toestand jaarlijks op wijzigingen.
- Zorg voor een veilig beheer en verwijder dit asbestmateriaal wanneer het bij werken eenvoudig bereikbaar wordt. Controleer de toestand jaarlijks op wijzigingen.
- Voer bijkomende staalname(s) uit.

- Eenvoudige handelingen: mag via doe-het-zelf of door werknemer(s) met opleidingsattest eenvoudige handelingen
Deze toepassing kan door een aannemer die over een opleidingsattest eenvoudige handelingen beschikt of door een particulier (doe-het-zelf), verwijderd worden indien er geen verhoogd risico op vrijgave van asbestvezels (max. concentratie 0,01 vezels/cm³ - CODEX Art. VI.3-54) ontstaat en de toepassing voorafgaand wordt gefixeerd/bevochtigd; de individuele elementen zonder machinale werktuigen en zonder breken of gooien een voor een losgemaakt worden; en ten slotte in gesloten verpakking weggevoerd worden naar een erkend afvalpunt (recyclagepark of verwerker).

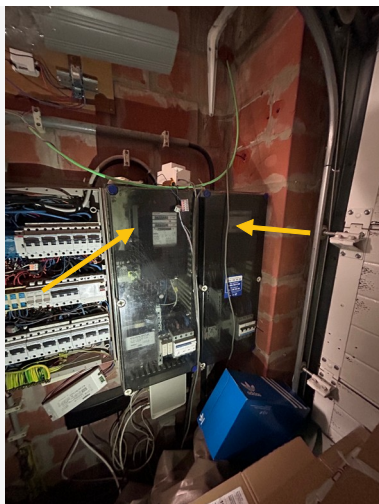
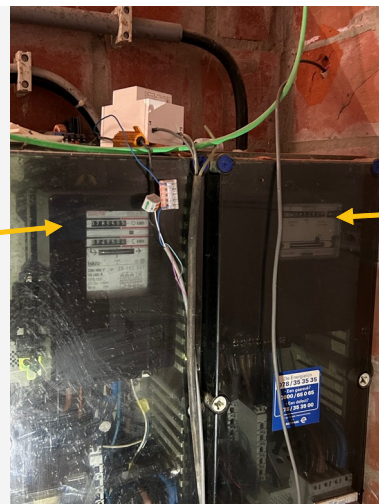
Het asbestmateriaal valt onder de mijlpaal van 2040.

Zeer laag materiaalrisico en/of zeer lage kans op vezelvrijgave

Gebondenheid	Categorie 1: hechtgebonden in oorsprong
Asbestsoort (vezeltype)	Crocidoliet aanwezig
Asbestconcentratie	Laag (< 50%)
Afschermingsgraad van het gehele materiaal	Stootvaste afscherming of omkasting
Toestand van het materiaal	Onbeschadigd, niet verweerd

Beschrijving	Bakeliet in de elektrische installatie (tellers)
Omgeving	Binnen
Primaire drager	Communicatie en elektrische infrastructuur en uitrusting
Asbestmateriaal	Plaat, paneel, tablet - Type Bakeliet
Bindmiddel van asbestmateriaal	Kunststof of -hars
Gebondenheid op basis van bindmiddel	Hecht
Hoeveelheid (oppervlakte - dikte - aantal)	<ul style="list-style-type: none"> • 0,50 m² - 0,50 cm - 2 stuks
Totaal volume	0,005 m ³
Eenvoudig bereikbaar	Ja
Bevestigingswijze	<ul style="list-style-type: none"> • Geklemd • Geschroefd
Identificatiemethode	<p>De asbestdeskundige beoordeelt het materiaal als asbestverdacht en dus asbesthoudend, en dit zonder monstername.</p> <p>Motivatie: De materialen behoren niet toe aan de eigenaar voor wie de asbestdeskundige de asbestinventaris uitvoert.</p>
Destructieve handeling voor identificatie	Nee
Opmerking	<p>In de garage zijn er oude elektrische meters aanwezig van Fluvius. Deze behoren toe aan een andere eigenaar en mogen/kunnen niet bemonsterd worden. Bovendien is het ook niet mogelijk om een staalname te doen zonder inherente schade toe te brengen. Deze toepassing wordt beoordeeld als asbestverdacht tot het tegendeel is bewezen. In oude bakeliettoepassingen kan er asbest aanwezig zijn, maar evengoed ook niet.</p>

- Zorg voor een veilig beheer. Vermijd het beschadigen van het asbestmateriaal. Controleer de toestand jaarlijks op wijzigingen.
- Voer bijkomende staalname(s) uit.

- Eenvoudige handelingen: mag via doe-het-zelf of door werknemer(s) met opleidingsattest eenvoudige handelingen
Deze toepassing kan door een aannemer die over een opleidingsattest eenvoudige handelingen beschikt of door een particulier (doe-het-zelf), verwijderd worden indien er geen verhoogd risico op vrijgave van asbestvezels (max. concentratie 0,01 vezels/cm³ - CODEX Art. VI.3-54) ontstaat en de toepassing voorafgaand wordt gefixeerd/bevochtigd; de individuele elementen zonder machinale werktuigen en zonder breken of gooien een voor een losgemaakt worden; en ten slotte in gesloten verpakking weggevoerd worden naar een erkend afvalpunt (recyclagepark of verwerker).

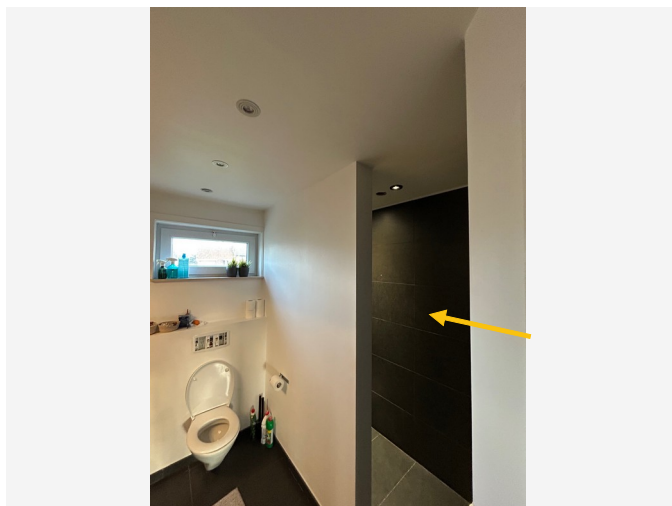
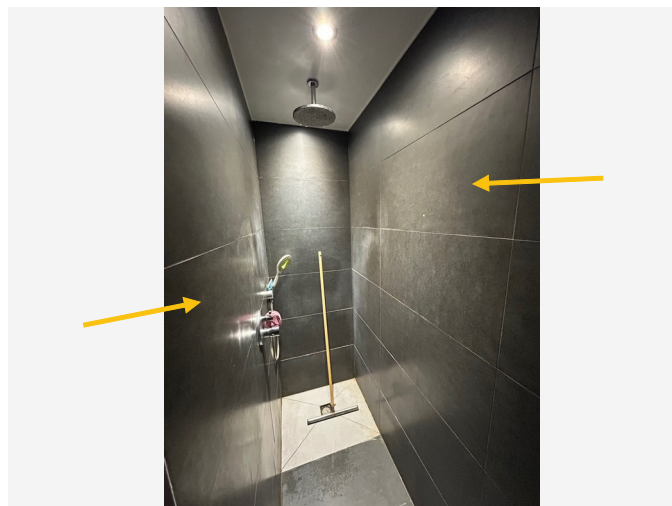
In deze ruimtes zijn er faiencetegels op de muur aanwezig. Deze zijn niet verdacht. Wat er onder deze tegels aanwezig is, kan niet worden vastgesteld zonder destructief te werk te gaan. Er kunnen mogelijk asbestverdachte materialen, zoals lijmen, aanwezig zijn onder deze tegels. Dit kon echter niet vastgesteld worden ter plaatse. Indien in de toekomst de faiencetegels verwijderd worden, is het sterk aangeraden om eerst bijkomend destructief onderzoek te laten uitvoeren om te weten wat er zich onder deze tegels bevindt.

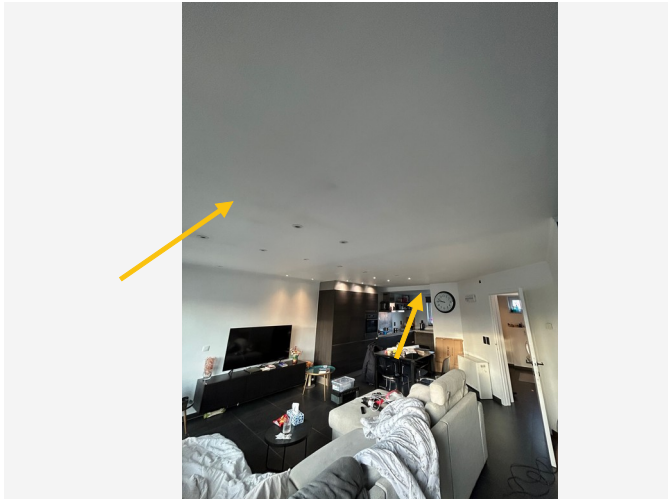
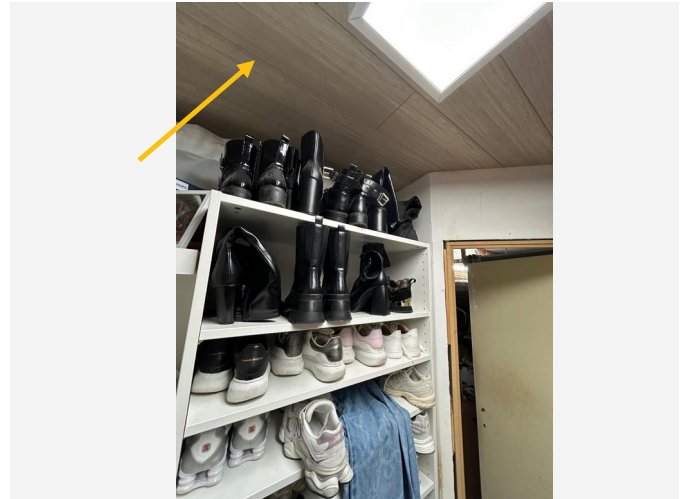
Fiche 4: Vals plafond afgewerkt met gipsplaat of planchetten

Er is een valse plafond (gipsplaten of houten planchetten) geplaatst in deze zone. Er kan niet vastgesteld worden wat er zich onder dit plafond bevindt, zonder inherente schade aan te brengen. Het kan zijn dat er asbestverdachte materialen aanwezig zijn hieronder, maar evengoed ook niet. Ook kunnen er mogelijks afsmeerlagen gebruikt zijn bij de aaneensluiting van de verschillende platen. Deze konden echter niet gelokaliseerd worden zonder schade aan te brengen. Wees voorzichtig bij het eventueel verwijderen van dit plafond en bijhorende materialen.

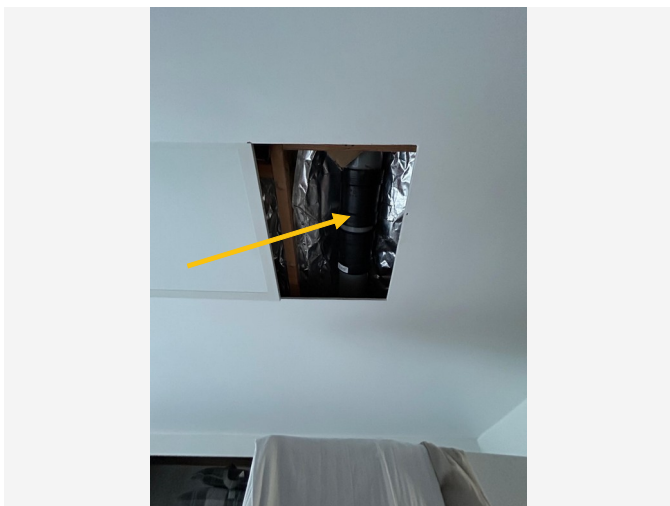
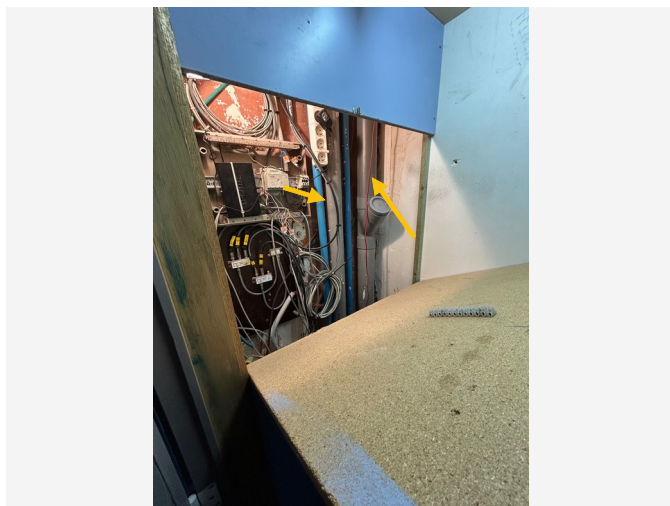
De verschillende afvoerbuizen en leidingen zijn in PVC of kunststof. Deze toepassingen zijn niet verdacht. Er kan echter niet worden onderzocht of deze afvoerleidingen onder de vloerplaat ook in PVC zijn.

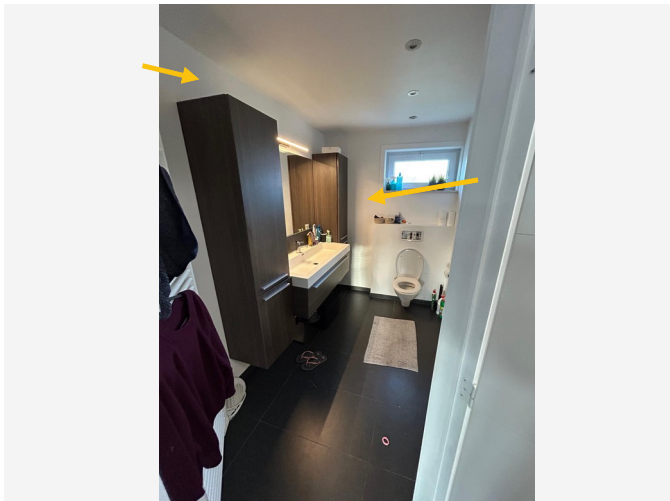
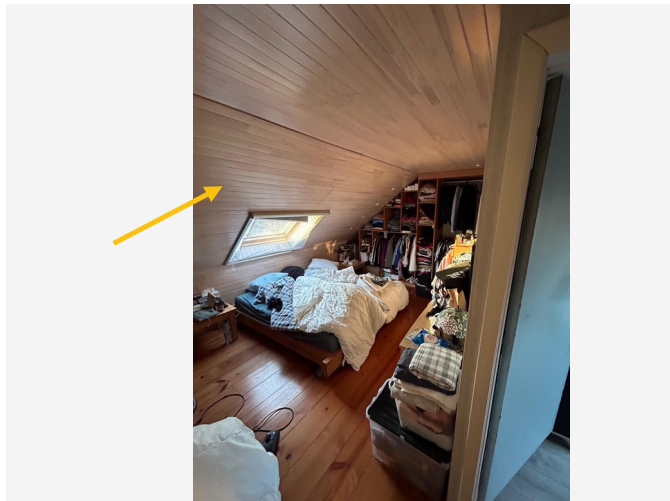
Fiche 6: Valse wand afgewerkt met gipsplaat of houten planchetten

Er is een valse wand geplaatst in deze zone in gipsplaten of houten planchetten. Er kan niet vastgesteld worden wat er zich achter deze toepassing bevindt, zonder inherente schade aan te brengen. Het kan zijn dat er asbestverdachte materialen aanwezig zijn hieronder, maar evengoed ook niet. Ook kunnen er mogelijk afsmeerlagen gebruikt zijn bij de aaneensluiting van de verschillende platen. Deze konden echter niet gelokaliseerd worden zonder schade aan te brengen. Wees voorzichtig bij het eventueel verwijderen van deze wanden en bijhorende materialen.

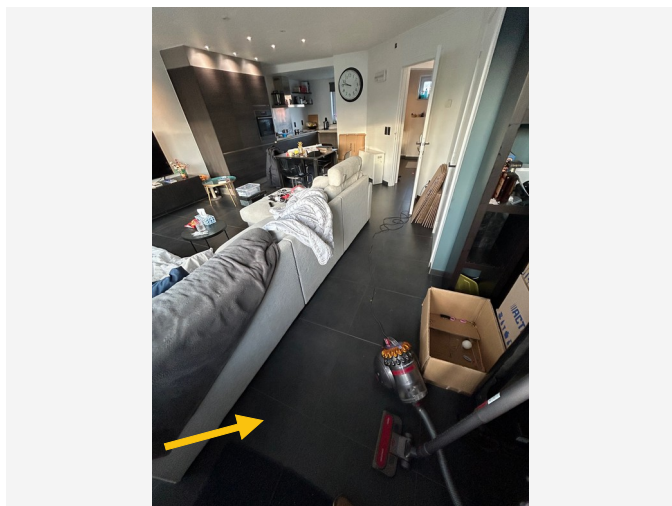
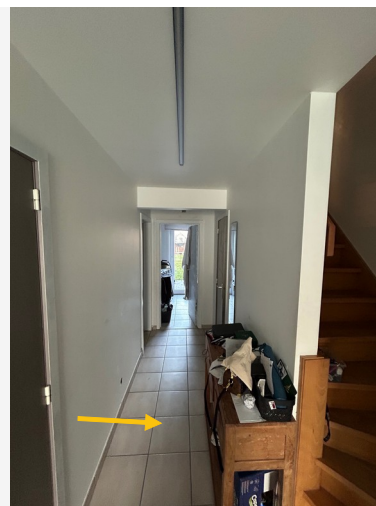
In deze ruimtes liggen er tegels op de vloer. Deze zijn niet verdacht. Wat er onder deze tegels aanwezig is, kan niet worden vastgesteld zonder destructief te werk te gaan. Er kunnen mogelijk asbestverdachte materialen, zoals lijmen, aanwezig zijn onder deze tegels. Dit kon echter niet vastgesteld worden ter plaatse. Indien in de toekomst de vloer verwijderd wordt, is het sterk aangeraden om eerst bijkomend destructief onderzoek te laten uitvoeren om te weten wat er zich onder deze tegels bevindt.

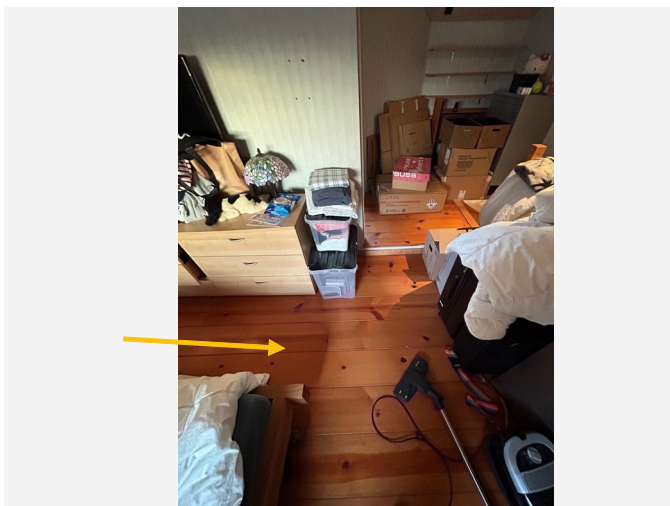
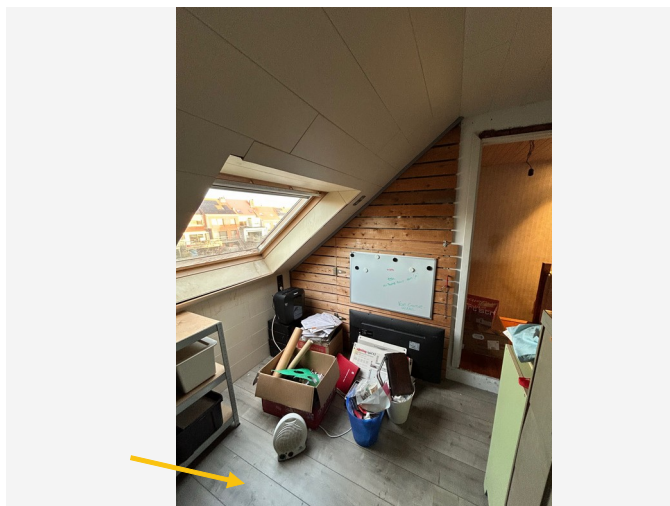
In deze ruimtes ligt er laminaat of hout op de vloer. Deze zijn niet verdacht. Wat er onder deze vloerbedekking aanwezig is, kan niet worden vastgesteld zonder destructief te werk te gaan. Er kunnen mogelijk asbestverdachte materialen, zoals lijmen, aanwezig zijn onder deze toepassing. Dit kon echter niet vastgesteld worden ter plaatse. Indien in de toekomst de vloer verwijderd wordt, is het sterk aangeraden om eerst bijkomend destructief onderzoek te laten uitvoeren om te weten wat er zich onder deze vloer bevindt.

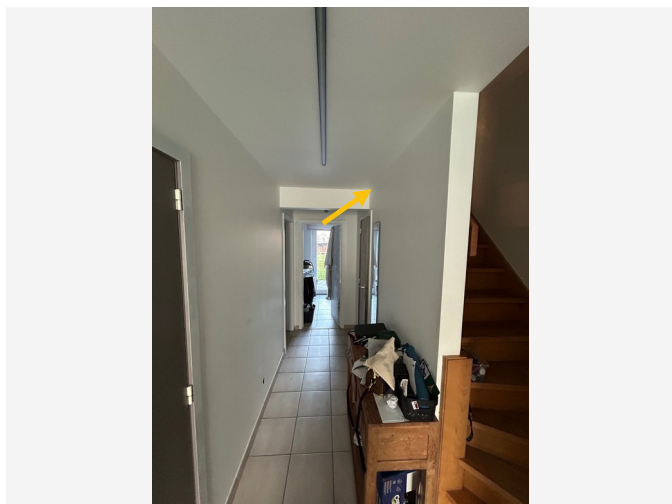
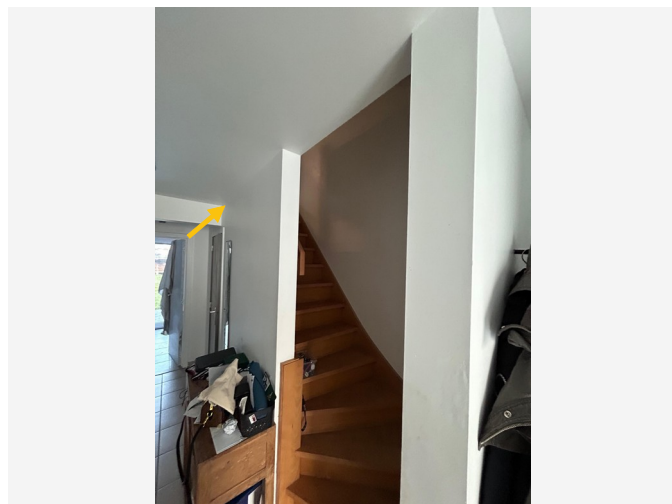
Beschrijving	Pleisterwerk plafond
Omgeving	Binnen
Primaire drager	Plafond
Bindmiddel van materiaal	Gips - kalk
Gebondenheid op basis van bindmiddel	Niet-hechtgebonden
Hoeveelheid (oppervlakte - dikte - aantal)	• 24,00 m ² - 0,60 cm - 1 stuk
Totaal volume	0,144 m ³
Identificatiemethode	Een monstername door de asbestdeskundige met laboanalyse door een asbestlabo.
Destructieve handeling voor identificatie	Nee
Opmerking	<p>Deze oppervlakte, volumes en gewichten zijn berekend op basis van een benadering van het aanwezig pleisterwerk in alle zichtbare plafonds (de opgegeven hoeveelheden mogen niet gebruikt worden als maatstaf van heffing). De realiteit kan enigszins afwijken van de opgegeven hoeveelheid.</p> <p>Bemonstering droge ruimte: inkomhal en toilet</p> <p>Bemonstering natte ruimte: natte ruimtes afgewerkt met vals plafond</p> <p>Bemonstering trappenhal: geen pleisterwerk aanwezig (vals plafond)</p> <p>Bemonstering stooklokaal: niet aanwezig</p>

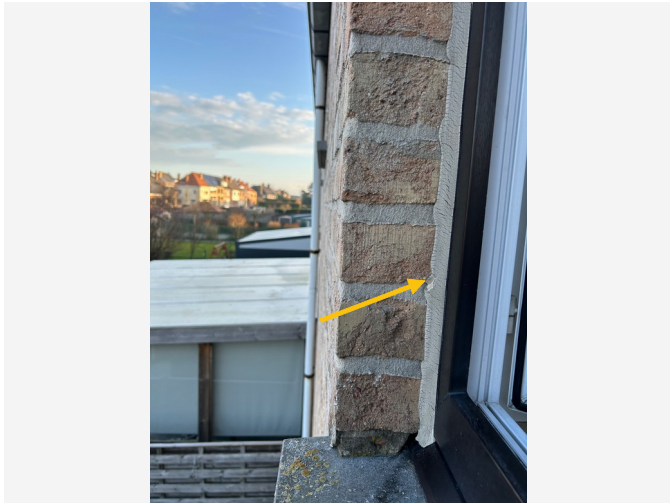
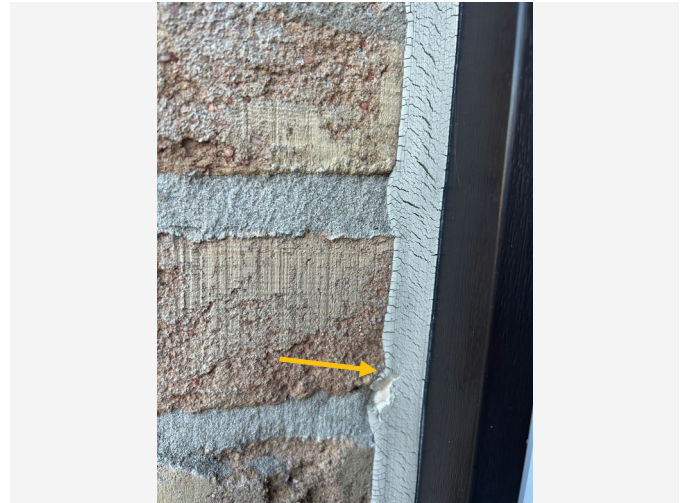
Beschrijving	Mastiek ramen tussen profiel en muur
Omgeving	Buiten
Primaire drager	Wandopening verticaal (raam, deur, ...)
Bindmiddel van materiaal	Kitten, mastiek, pasta
Gebondenheid op basis van bindmiddel	Hecht
Hoeveelheid (gewicht - aantal)	<ul style="list-style-type: none">• 5,00 kg - 1 stuk
Totaal gewicht	5,00 kg
Identificatiemethode	Een monstername door de asbestdeskundige met laboanalyse door een asbestlabo.
Destructieve handeling voor identificatie	Nee
Opmerking	De hoeveelheid is een zo nauwkeurig mogelijke opmeting. Hieraan kunnen evenwel geen rechten worden ontleend. De realiteit kan afwijken van de vaststelling.

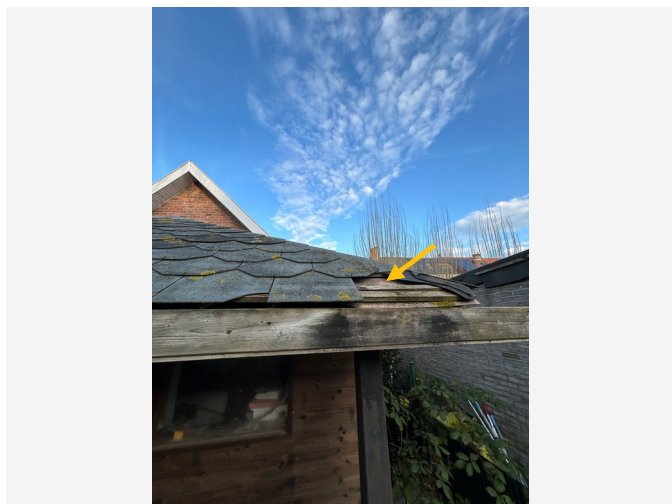
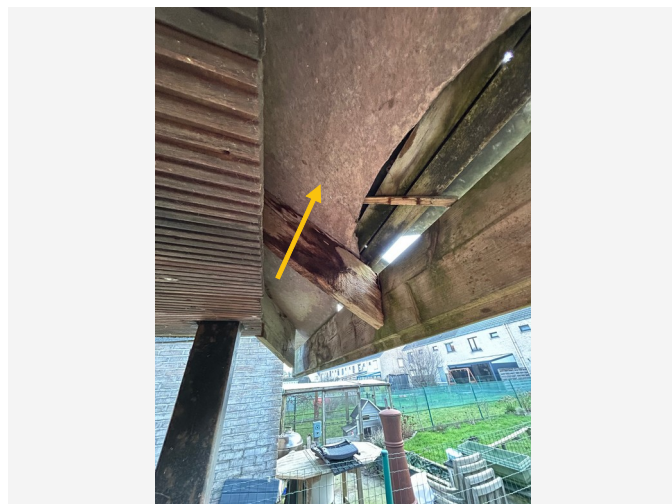
Beschrijving	Tuinhuis onderdak
Omgeving	Buiten
Primaire drager	Schuin dak
Bindmiddel van materiaal	Cement
Gebondenheid op basis van bindmiddel	Hecht
Hoeveelheid (oppervlakte - dikte - aantal)	• 12,00 m ² - 0,50 cm - 1 stuk
Totaal volume	0,06 m ³
Identificatiemethode	Een monstername door de asbestdeskundige met laboanalyse door een asbestlabo.
Destructieve handeling voor identificatie	Nee
Opmerking	Het onderdak van het tuinhuis is afgewerkt met menuiserit onderdak platen. Deze zijn aan de binnenzijde van het tuinhuis niet zichtbaar, enkel aan de dakoversteek ter hoogte van de deuropening.

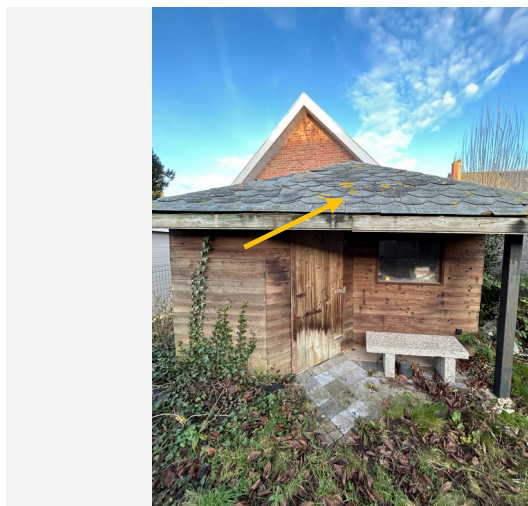
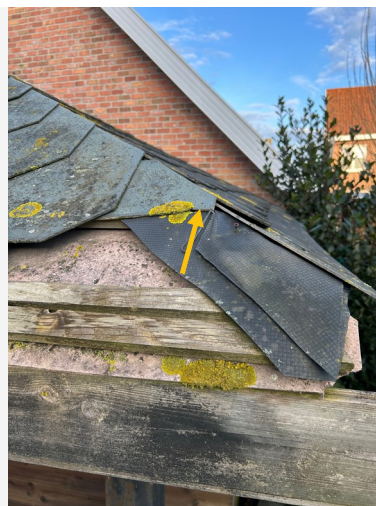
Beschrijving	Leien op het dak van het tuinhuis
Omgeving	Buiten
Primaire drager	Schuin dak
Bindmiddel van materiaal	Cement
Gebondenheid op basis van bindmiddel	Hecht
Hoeveelheid (oppervlakte - aantal)	• 12,00 m ² - 1 stuk
Totale oppervlakte	12,00 m ²
Identificatiemethode	Een monstername door de asbestdeskundige met laboanalyse door een asbestlabo.
Destructieve handeling voor identificatie	Nee
Opmerking	Op het dak van het tuinhuis zijn er leien aanwezig.

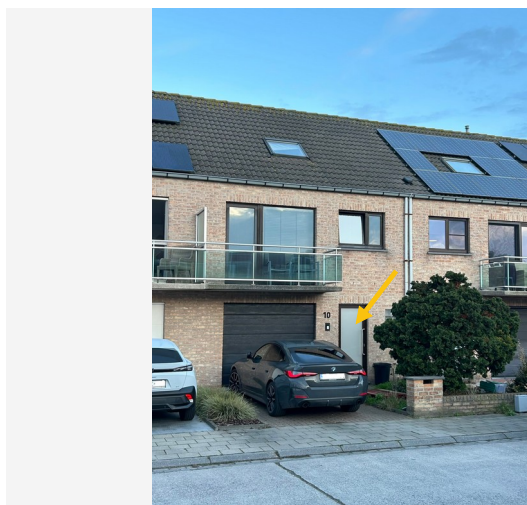
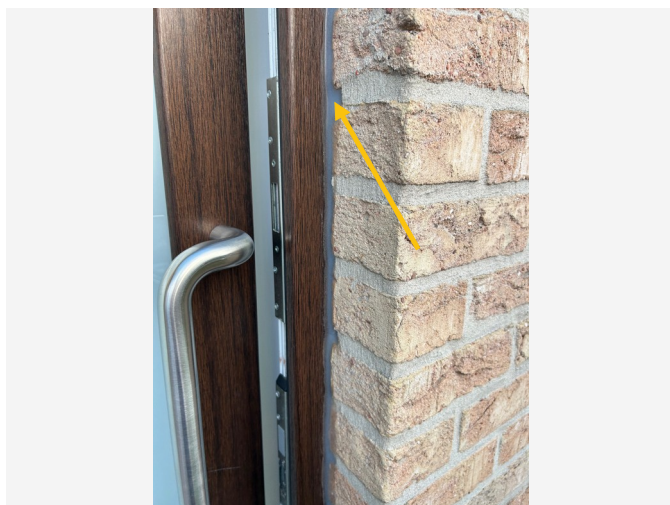
Beschrijving	Notitie	Terug te vinden op plannen
Fiche 15: Afdichting ramen en deuren	Tijdens het plaatsbezoek werd vastgesteld dat de afdichting van de voordeur reeds is vervangen door transparante silicone. Dit afdichtingsmateriaal is niet verdacht.	Plan 1.1: GLV varia Plan 1.12: Woning 3D straatzijde
Fiche 16: Dakbedekking aanwezig, niet verdacht	Tijdens het plaatsbezoek werd de dakbedekking onderzocht op type, materiaal, structuur en producteigenschappen. De dakbedekking bestaat uit niet-asbestverdachte materialen, namelijk één of meerdere van volgende types: <ul style="list-style-type: none"> * Keramische dakpannen (geperst of gebakken klei, geglazuurd of ongeglaazuurd); * Natuurleien of natuursteen (bv. arduin-, leisteenplaten, niet-vezelhoudend); * Stro of riet (natuurlijke vezels, traditioneel dakbedekkingsmateriaal); * Metalen dakbedekking (zink, koper, staal, aluminium, staalplaat met coating); * Kunststof of rubberdakbedekking (EPDM, TPO, PVC-dakfolie, bitumineuze roofing zonder asbest); 	Plan 1.12: Woning 3D straatzijde Plan 1.13: Woning 3D achterzijde
