Asbestinventarisatetest

Smissestraat 19, 9700 Oudenaarde

Attestnummer : 20241015-000340.001

Uitgegeven op : 22.10.2024

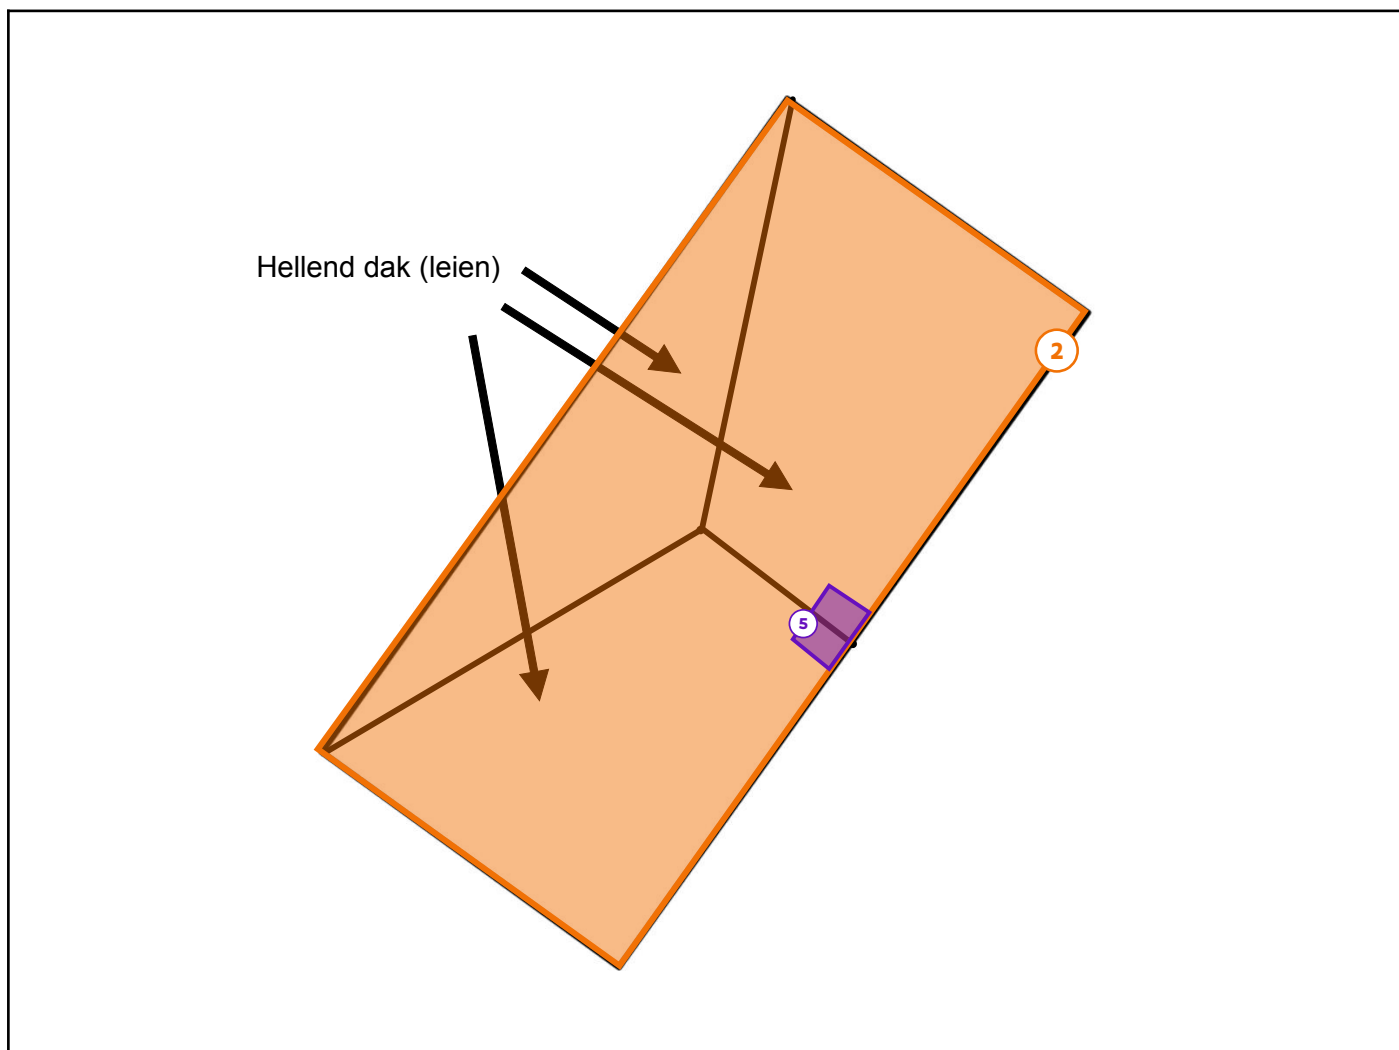
Plan 1.7: Plan gevels en daken

Beschrijving	Type	Actie
2. Asbestleien	Asbestmateriaal	Verwijderen
5. Schouw	Beperking	-

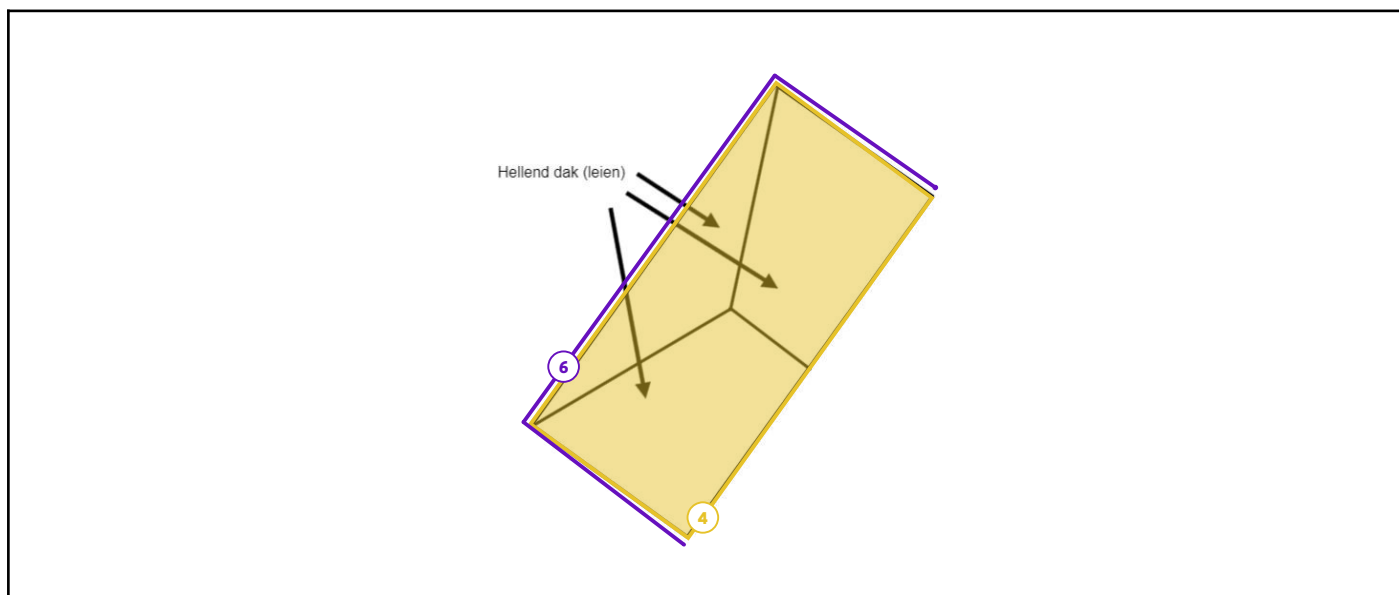
Plan 1.8: Plan gevels en daken

Beschrijving	Type	Actie
4. Onderdakplaten type 'Menuiserite'	Asbestmateriaal	Zorgvuldig beheren
6. Goten van de woning niet inspecteerbaar	Beperking	-

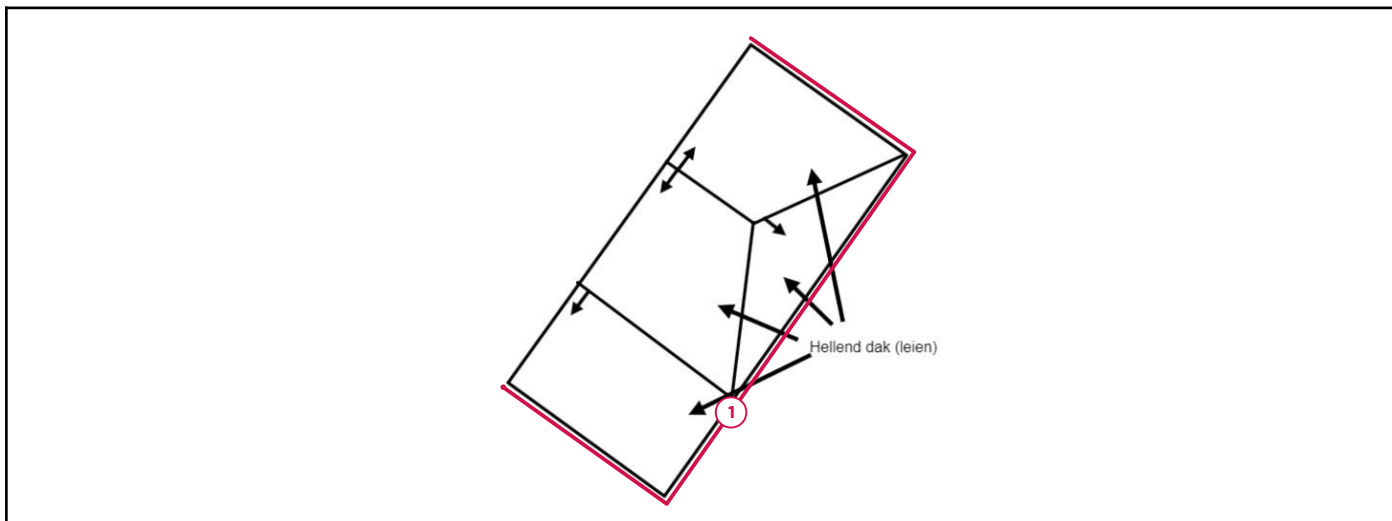
Plan 2.5: Plan gevels en daken

Beschrijving	Type	Actie
1. Mos in de dakgoot	Asbestmateriaal	Dringend verwijderen

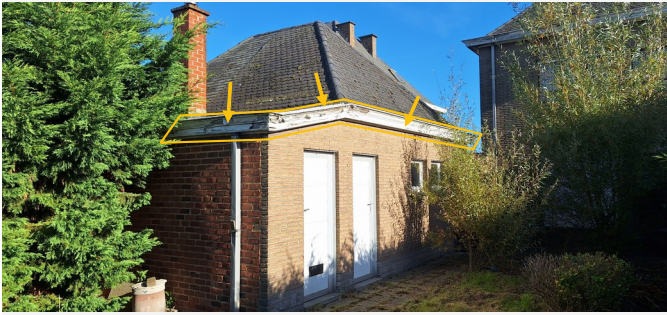
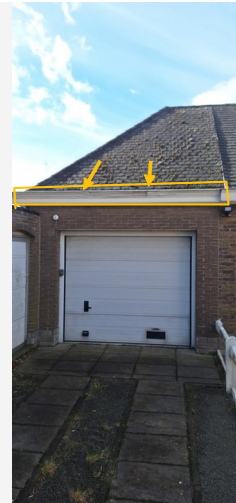
Fiche 1: Mos in de dakgoot

Asbestmateriaal - afvalstof

Het asbestmateriaal valt onder de mijlpaal van 2040.

Dringend verwijderen

- Verwijder het asbestafval.

- Eenvoudige handelingen: mag via doe-het-zelf of door werknemer(s) met opleidingsattest eenvoudige handelingen
Gelieve het asbestafval te verwijderen volgens eenvoudige handelingen, voorzie de nodige persoonlijke beschermingsmiddelen (wegwercoverall type P5-P6, wegwerphandschoenen en FFP3 stofmasker). Spoel nadien ook je schoenen af. Verpak en laad het materiaal in speciale asbestzakken of containers met big bag, voorzien van een asbestetiket. Deponeer ook je gebruikte beschermkledij in deze zak of container. De winter is een ideale periode om te verwijderen omdat het sediment dan vochtig is en zich niet zo gemakkelijk verspreidt in de lucht. Indien er stofvorming is moet men dit bevochtigen of fixeren. alles volgens eenvoudige handelingen.

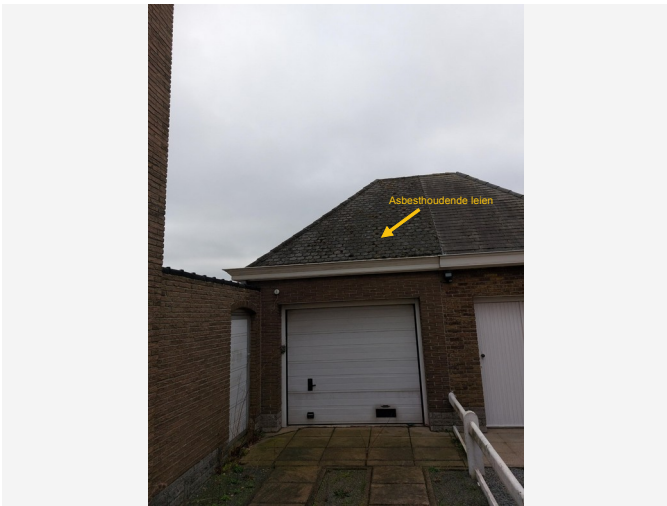
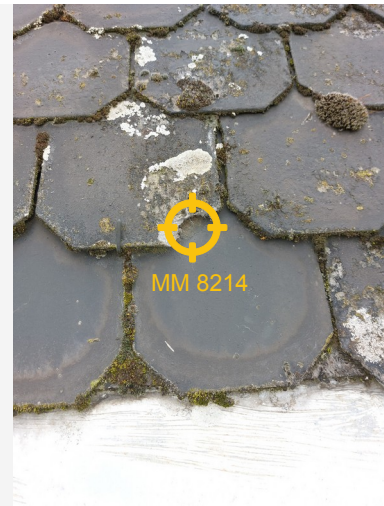
Het asbestmateriaal valt onder de mijlpaal van 2034.

Verwijderen

Eindbeoordeling materiaalrisico	Verhoogd materiaalrisico en/of verhoogde kans op vezelvrijgave
---------------------------------	--

Gebondenheid	Categorie 1: hechtgebonden in oorsprong
Asbestsoort (vezeltype)	Crocidoliet aanwezig
Asbestconcentratie	Laag (< 50%)
Afschermingsgraad van het gehele materiaal	Geheel of deels vrij aan de buitenlucht
Toestand van het materiaal	Matig beschadigd, matig verweerd

#	Type	Referentie	Resultaat
2.1	Puntmonster	MM1 8214	Chrysotiel, Crocidoliet

Beschrijving	Asbestleien
Omgeving	Buiten
Primaire drager	Schuin dak
Asbestmateriaal	Dak- en gevelbekleding - Lei, shingle
Bindmiddel van asbestmateriaal	Cement
Gebondenheid op basis van bindmiddel	Hecht
Hoeveelheid (oppervlakte - aantal)	<ul style="list-style-type: none">• 138,57 m² - 1 stuk
Totale oppervlakte	138,57 m ²
Eenvoudig bereikbaar	Ja
Bevestigingswijze	<ul style="list-style-type: none">• Geklemd• Genageld, geniet
Identificatiemethode	Vaststelling met monstername
Destructieve handeling voor identificatie	Nee

- Zorg voor een veilig beheer. Vermijd het beschadigen van het asbestmateriaal. Controleer de toestand jaarlijks op wijzigingen.
- Hemelwater dat afspoelt van asbestcement daken of gevels kan asbestdeeltjes bevatten. Gebruik het enkel voor gesloten circuits (bv. spoelen toiletten). Reinig na het vervangen van het dak of de gevel de dakgoten en regenwaterput of -ton om asbesthoudend sediment of slib te verwijderen

- Eenvoudige handelingen: mag via doe-het-zelf of door werknemer(s) met opleidingsattest eenvoudige handelingen
Deze toepassing kan door een aannemer die over een opleidingsattest eenvoudige handelingen beschikt of door een particulier (doe-het-zelf), verwijderd worden indien er geen verhoogd risico op vrijgave van asbestvezels (max. concentratie 0,01 vezels/cm³ - CODEX Art. VI.3-54) ontstaat en de toepassing voorafgaand wordt gefixeerd/bevochtigd; de individuele elementen zonder machinale werktuigen en zonder breken of gooien een voor een losgemaakt worden; en ten slotte in gesloten verpakking weggevoerd worden naar een erkend afvalpunt (recyclagepark). In de zone mogen geen derden en/of minderjarigen aanwezig zijn en moet elke betrokken persoon steeds gepaste persoonlijke beschermingsmiddelen (wegwerpoverall type P5-P6 + P3-gelaatsmasker + handschoenen) dragen.

Door de grootte van het dak adviseer ik dat dit verwijderd wordt door een erkend asbestverwijderaar.

- Eenvoudige handelingen: enkel door erkend asbestverwijderaar
De leien zijn gespijkerd aan de draagconstructie. Daarom laat je dit best verwijderen door een erkend asbestverwijderaar. De leien één voor één en in hun geheel verwijderen. Niet gooien en geen stortkokers gebruiken. Zorg voor de nodige persoonlijke beschermingsmiddelen. (wegwerpoverall type P5-P6, wegwerphandschoenen en FFP3 stofmasker).

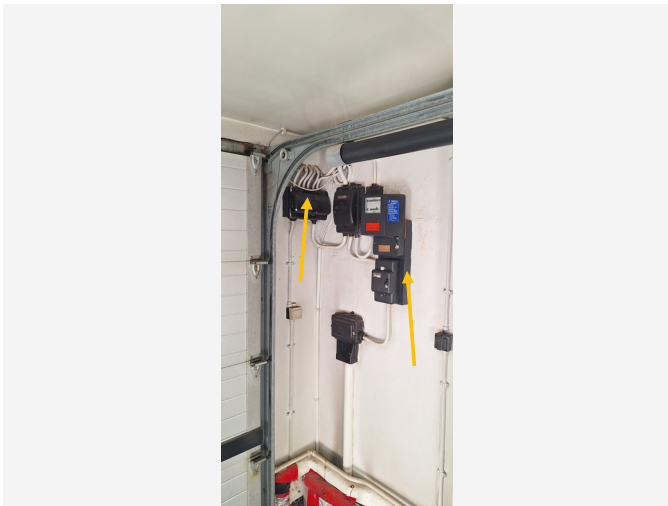
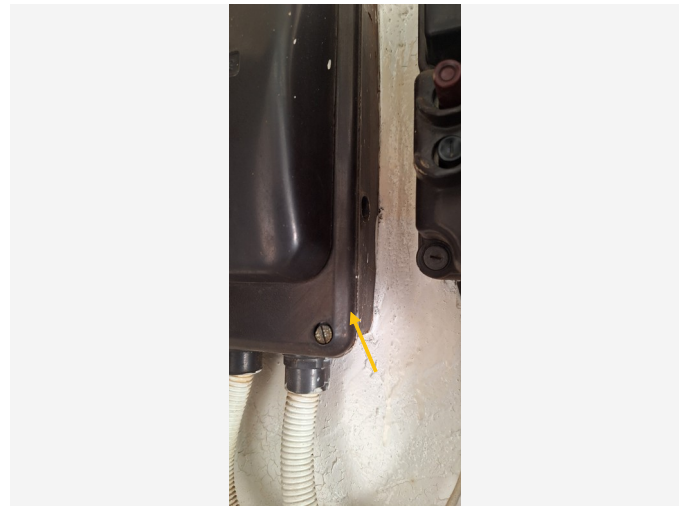
Het asbestmateriaal valt onder de mijlpaal van 2040.

Verwijderen

Oude elektriciteitskasten, stopcontacten en schakelaars bevatten zeer dikwijls asbest. Zowel in leidingmantelisolatie als in de bakelieten kast.

Eindbeoordeling materiaalrisico	Verhoogd materiaalrisico en/of verhoogde kans op vezelvrijgave
---------------------------------	--

Gebondenheid	Categorie 1: hechtgebonden in oorsprong
Asbestsoort (vezeltype)	Crocidoliet aanwezig
Asbestconcentratie	Laag (< 50%)
Afschermingsgraad van het gehele materiaal	Geheel of deels (ook) vrij aan de binnenlucht
Toestand van het materiaal	Licht beschadigd, licht verweerd. Intact calciumsilicaatmateriaal of categorie III 'gebondenheid'

Beschrijving	Oude elektrische installatie
Omgeving	Binnen
Primaire drager	Communicatie en elektrische infrastructuur en uitrusting
Asbestmateriaal	Plaat, paneel, tablet - Type Bakeliet
Bindmiddel van asbestmateriaal	Kunststof of -hars
Gebondenheid op basis van bindmiddel	Hecht
Hoeveelheid (oppervlakte - dikte - aantal)	• 0,20 m ² - 17,00 cm - 1 stuk
Totaal volume	0,034 m ³
Eenvoudig bereikbaar	Ja
Bevestigingswijze	• Geschroefd
Identificatiemethode	Vaststelling zonder monstername
Destructieve handeling voor identificatie	Nee
Opmerking	De hoeveelheid is een schatting

- Zorg voor een veilig beheer. Vermijd het beschadigen van het asbestmateriaal. Controleer de toestand jaarlijks op wijzigingen.

- Eenvoudige handelingen: mag via doe-het-zelf of door werknemer(s) met opleidingsattest eenvoudige handelingen
Deze toepassing kan door een aannemer die over een opleidingsattest eenvoudige handelingen beschikt of door een particulier (doe-het-zelf), verwijderd worden indien er geen verhoogd risico op vrijgave van asbestvezels (max. concentratie 0,01 vezels/cm³ - CODEX Art. VI.3-54) ontstaat en de toepassing voorafgaand wordt gefixeerd/bevochtigd; de individuele elementen zonder machinale werktuigen en zonder breken of gooien een voor een losgemaakt worden; en ten slotte in gesloten verpakking weggevoerd worden naar een erkend afvalpunt (recyclagepark).

In de zone mogen geen derden en/of minderjarigen aanwezig zijn en moet elke betrokken persoon steeds gepaste persoonlijke beschermingsmiddelen (P3-gelaatsmasker + handschoenen) dragen.

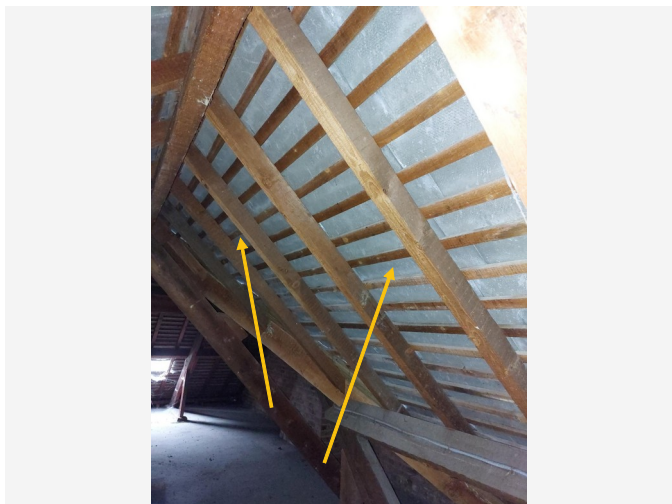
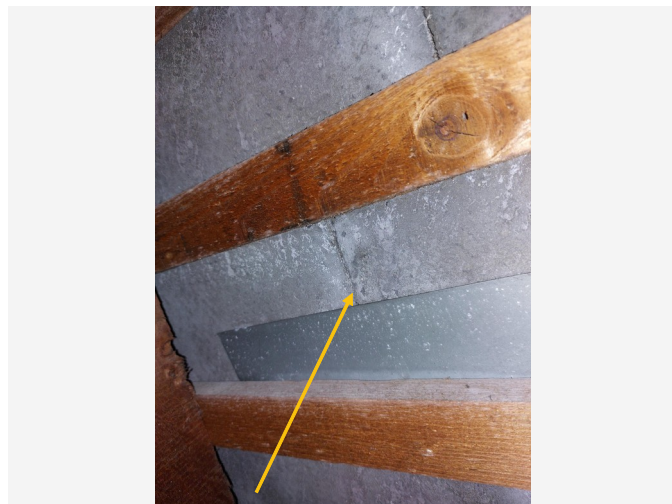
Het asbestmateriaal valt onder de mijlpaal van 2040.

Zorgvuldig beheren

Eindbeoordeling materiaalisico	Laag materiaalisico en/of verlaagde kans op vezelvrijgave
--------------------------------	---

Gebondenheid	Categorie 1: hechtgebonden in oorsprong
Asbestsoort (vezeltype)	Crocidoliet aanwezig
Asbestconcentratie	Laag (< 50%)
Afschermingsgraad van het gehele materiaal	Geheel of deels (ook) vrij aan de binnenlucht
Toestand van het materiaal	Onbeschadigd, niet verweerd

Beschrijving	Onderdakplaten type 'Menuiserite'
Omgeving	Grenst aan binnen- en buitenlucht
Primaire drager	Schuin dak
Asbestmateriaal	Plaat, paneel, tablet - Type Menuiserite
Bindmiddel van asbestmateriaal	Cement
Gebondenheid op basis van bindmiddel	Hecht
Hoeveelheid (oppervlakte - dikte - aantal)	<ul style="list-style-type: none">• 140,00 m² - 0,30 cm - 1 stuk
Totaal volume	0,42 m ³
Eenvoudig bereikbaar	Nee <ul style="list-style-type: none">• Het asbestmateriaal is bedekt (uitgezonderd laag verf, coating, behang, kunststof, textiel) en het wegnemen van het bedekkende materiaal kan niet zonder het bedekkende materiaal te beschadigen.
Bevestigingswijze	<ul style="list-style-type: none">• Geklemd• Genageld, geniet
Identificatiemethode	Vaststelling zonder monsternamen
Destructieve handeling voor identificatie	Nee
Opmerking	De hoeveelheid is een schatting.

- Zorg voor een veilig beheer. Vermijd het beschadigen van het asbestmateriaal. Controleer de toestand jaarlijks op wijzigingen.

- Eenvoudige handelingen: enkel door erkend asbestverwijderaar
De platen zijn hoogstwaarschijnlijk gespijkerd aan de draagconstructie. Daarom laat je dit best verwijderen door een erkend asbestverwijderaar. Verwijder de dakpannen. Erna voorzichtig houten draaglatjes en onderdakplaten loswrikken, asbesthoudende platen één voor één en in hun geheel verwijderen. Niet gooien en geen stortkokers gebruiken. Zorg voor de nodige persoonlijke beschermingsmiddelen.

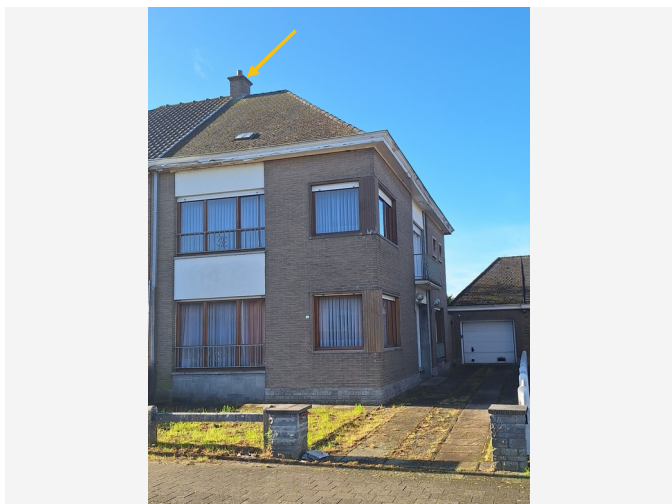
Situeringfoto

Tijdelijke beperking

Reden: Het te onderzoeken materiaal situeert zich hoger dan 3,50 m te rekenen vanaf een veilige ondergrond

Uitleg van de asbestdeskundige: De schouw bevat binnenin mogelijk een asbestcement rookgaskanaal. Laat dit onderzoeken bij eventuele werken.

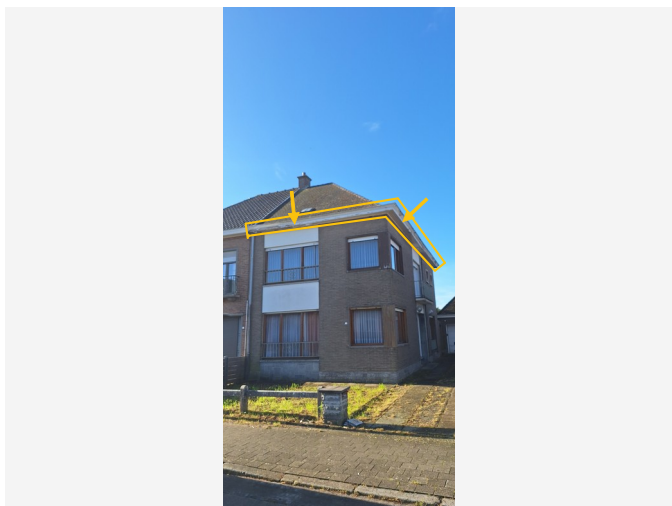
Situeringfoto

Tijdelijke beperking

Reden: Het onderzoek kan niet uitgevoerd worden binnen de bepalingen van de Welzijnswet

Uitleg van de asbestdeskundige: De goten bevinden zich hoger dan 3,5meter van een vaste veilige ondergrond.

De kans is groot dat er mosresten met asbestvezels in de goot liggen afkomstig van het asbesthoudend dak. Door de hoogte is dit niet inspecteerbaar.

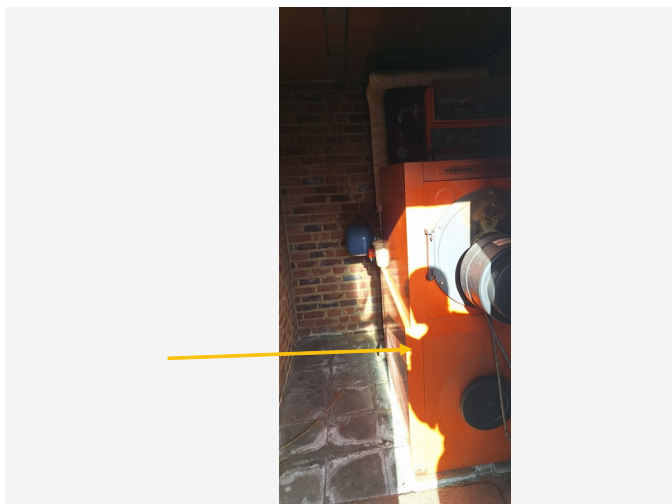
Vrije foto

De CV-ketel bevat mogelijk asbesthoudende pakkingen en/of elementen. Laat ze onderzoeken bij onderhoud of vervanging.

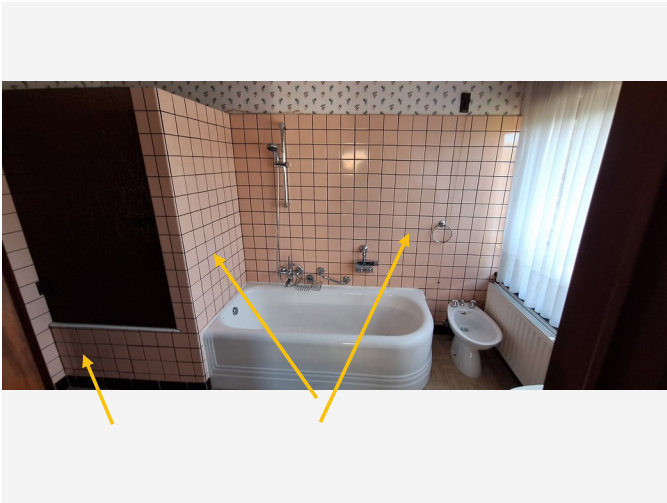
Vrije foto

De cementlijm laag waarmee de faiencetegels verlijmd zijn kan asbesthoudend zijn. Aangezien het gaat om een niet-destructief asbestonderzoek was staalname zonder beschadiging niet mogelijk. Vandaar dat staalname niet uitgevoerd werd.
