Asbestinventarisatetest

Heirlandstraat 2A, 9160 Lokeren

Attestnummer : 20240603-000233.000

Uitgegeven op : 03.06.2024

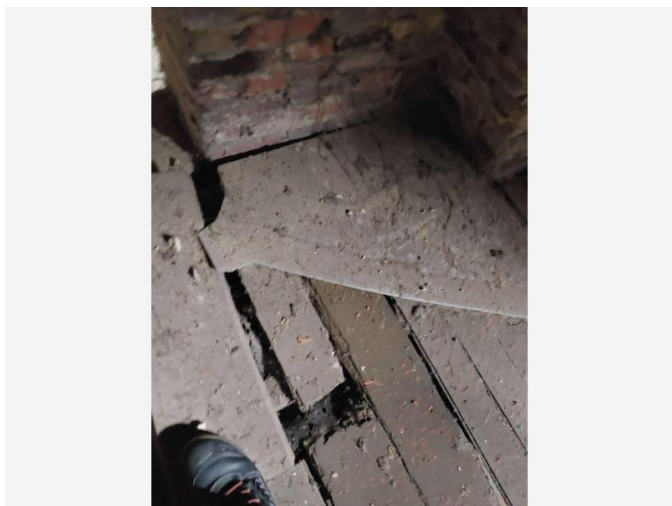
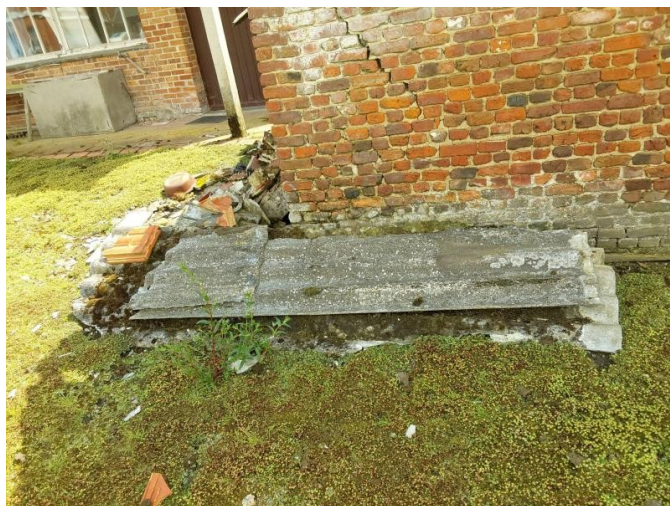
1. menuiserit, golfplaten

Dringend verwijderen

Beschrijving	menuiserit, golfplaten
Type afvalstof	Betreft stock-voorraad of gedemonteerde asbestmaterialen
Aanwezige resten	Verspreid afval in stallingen en buiten
Omgeving	Buiten
Primaire drager	Bodem
Asbestmaterialen	<ul style="list-style-type: none">• Buis, koker, leiding, pijp, doorvoer• Dak- en gevelbekleding - Golfplaat• Dak- en gevelbekleding - Plaat
Bindmiddel van asbestmateriaal	Cement
Gebondenheid op basis van bindmiddel	Hecht
Hoeveelheid (gewicht - aantal)	<ul style="list-style-type: none">• 32,00 kg - 1 stuk
Totaal gewicht	32,00 kg
Eenvoudig bereikbaar	Ja
Identificatiemethode	Vaststelling zonder monsternamen

- Verwijder het asbestafval.

- Eenvoudige handelingen: mag via doe-het-zelf of door werknemer(s) met opleidingsattest eenvoudige handelingen
Kleine hoeveelheid. Eenvoudig bereikbaar. Gelieve alle veiligheidsregels te respecteren bij het verwijderen en de aangepaste beschermmiddelen te gebruiken. Vermijd breken. In dubbele speciale asbestzak afvoeren naar het containerpark. <https://www.asbestinfo.vlaanderen/>

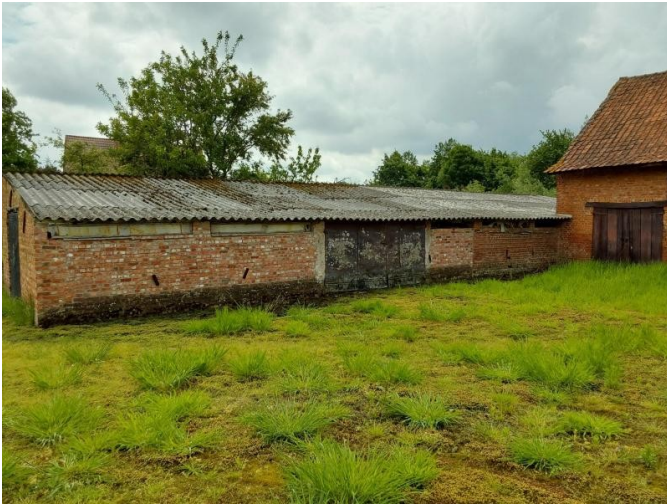
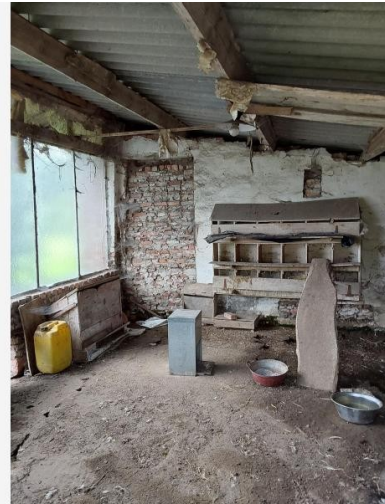
Eindbeoordeling materiaalrisico	Hoog materiaalrisico en/of hoge kans op vezelvrijgave
---------------------------------	---

Gebondenheid	Categorie 1: hechtgebonden in oorsprong
Asbestsoort (vezeltype)	Crocidoliet aanwezig
Asbestconcentratie	Laag (< 50%)
Afschermingsgraad van het gehele materiaal	Geheel of deels (ook) vrij aan de binnenlucht
Toestand van het materiaal	Matig beschadigd, matig verweerd

Beschrijving	golfplaten
Omgeving	Grenst aan binnen- en buitenlucht
Primaire drager	Schuin dak
Asbestmateriaal	Dak- en gevelbekleding - Golfplaat
Bindmiddel van asbestmateriaal	Cement
Gebondenheid op basis van bindmiddel	Hecht
Hoeveelheid (oppervlakte - aantal)	• 268,00 m ² - 1 stuk

Dringend verwijderen

- Zorg voor een veilig beheer. Vermijd het beschadigen van het asbestmateriaal. Controleer de toestand jaarlijks op wijzigingen.
- Hemelwater dat afspoelt van asbestcement daken of gevels kan asbestdeeltjes bevatten. Gebruik het enkel voor gesloten circuits (bv. spoelen toiletten). Reinig na het vervangen van het dak of de gevel de dakgoten en regenwaterput of -ton om asbesthoudend sediment of slib te verwijderen

- Eenvoudige handelingen: mag via doe-het-zelf of door werknemer(s) met opleidingsattest eenvoudige handelingen
Gelieve alle veiligheidsregels te respecteren bij het verwijderen en de aangepaste beschermmiddelen te gebruiken. Vermijd breken. In dubbele speciale asbestzak afvoeren naar het containerpark.
<https://www.asbestinfo.vlaanderen/>

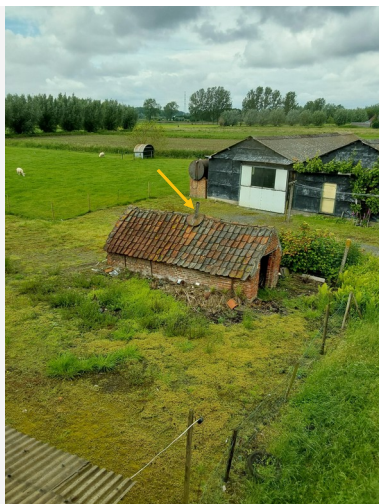
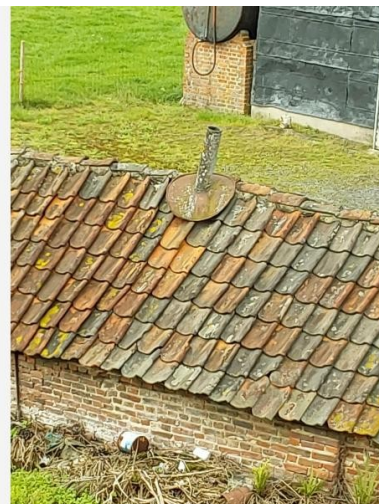
Eindbeoordeling materiaalrisico	Verhoogd materiaalrisico en/of verhoogde kans op vezelvrijgave
---------------------------------	--

Gebondenheid	Categorie 1: hechtgebonden in oorsprong
Asbestsoort (vezeltype)	Crocidoliet aanwezig
Asbestconcentratie	Laag (< 50%)
Afschermingsgraad van het gehele materiaal	Geheel of deels vrij aan de buitenlucht
Toestand van het materiaal	Matig beschadigd, matig verweerd

Beschrijving	schouwpijp dak oven
Omgeving	Buiten
Primaire drager	Schuin dak
Asbestmateriaal	Rookgaskanaal
Bindmiddel van asbestmateriaal	Cement
Gebondenheid op basis van bindmiddel	Hecht
Hoeveelheid (lengte - omtrek - dikte - aantal)	<ul style="list-style-type: none">1,00 m - 30,00 cm - 0,32 cm - 1 stuk
Totaal volume	< 0,001 m ³
Eenvoudig bereikbaar	Ja
Bevestigingswijze	<ul style="list-style-type: none">Verlijmd, ingegoten, versmeerd
Identificatiemethode	Vaststelling zonder monsternamen

Verwijderen

- Zorg voor een veilig beheer. Vermijd het beschadigen van het asbestmateriaal. Controleer de toestand jaarlijks op wijzigingen.

- Eenvoudige handelingen: mag via doe-het-zelf of door werknemer(s) met opleidingsattest eenvoudige handelingen
Gelieve alle veiligheidsregels te respecteren bij het verwijderen en de aangepaste beschermmiddelen te gebruiken. Vermijd breken. In dubbele speciale asbestzak afvoeren naar het containerpark.
<https://www.asbestinfo.vlaanderen/>

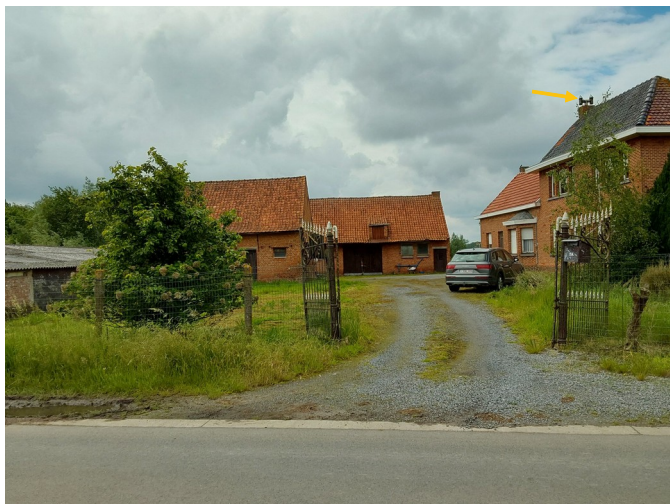
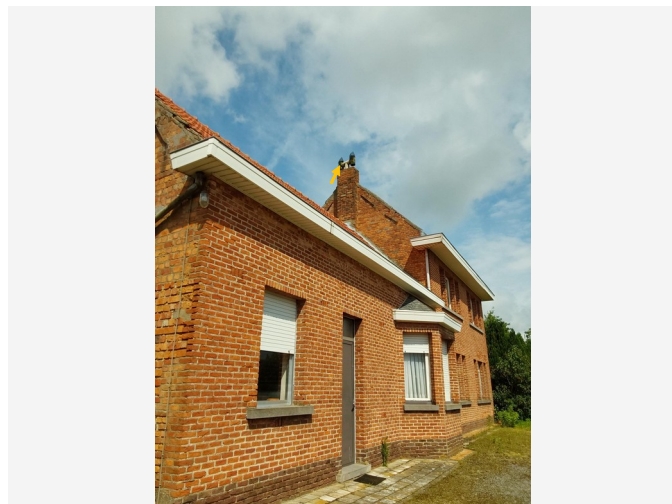
Eindbeoordeling materiaalrisico	Verhoogd materiaalrisico en/of verhoogde kans op vezelvrijgave
---------------------------------	--

Gebondenheid	Categorie 1: hechtgebonden in oorsprong
Asbestsoort (vezeltype)	Crocidoliet aanwezig
Asbestconcentratie	Laag (< 50%)
Afschermingsgraad van het gehele materiaal	Geheel of deels vrij aan de buitenlucht
Toestand van het materiaal	Matig beschadigd, matig verweerd

Beschrijving	schouwhoed woning
Omgeving	Buiten
Primaire drager	Schuin dak
Asbestmateriaal	Schouwhoed, ventilatiekap (anti-windval)
Bindmiddel van asbestmateriaal	Cement
Gebondenheid op basis van bindmiddel	Hecht
Hoeveelheid (gewicht - aantal)	• 15,00 kg - 1 stuk
Totaal gewicht	15,00 kg
Eenvoudig bereikbaar	Ja

Verwijderen

- Zorg voor een veilig beheer. Vermijd het beschadigen van het asbestmateriaal. Controleer de toestand jaarlijks op wijzigingen.

- Eenvoudige handelingen: mag via doe-het-zelf of door werknemer(s) met opleidingsattest eenvoudige handelingen
Kleine hoeveelheid. Gelieve alle veiligheidsregels te respecteren bij het verwijderen en de aangepaste beschermmiddelen te gebruiken. Vermijd breken. In dubbele speciale asbestzak afvoeren naar het containerpark. <https://www.asbestinfo.vlaanderen/>

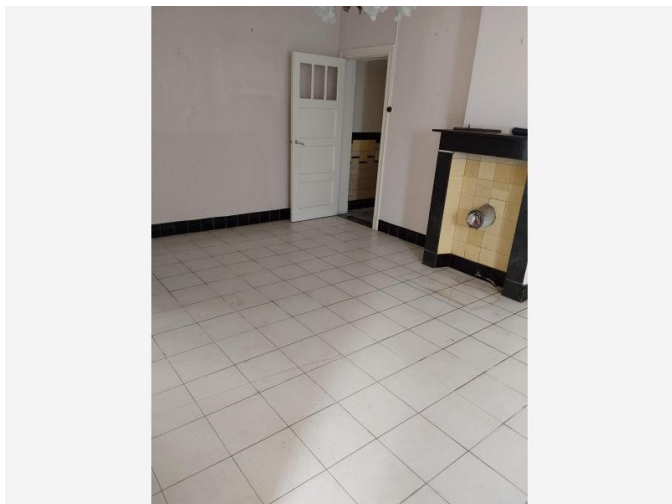
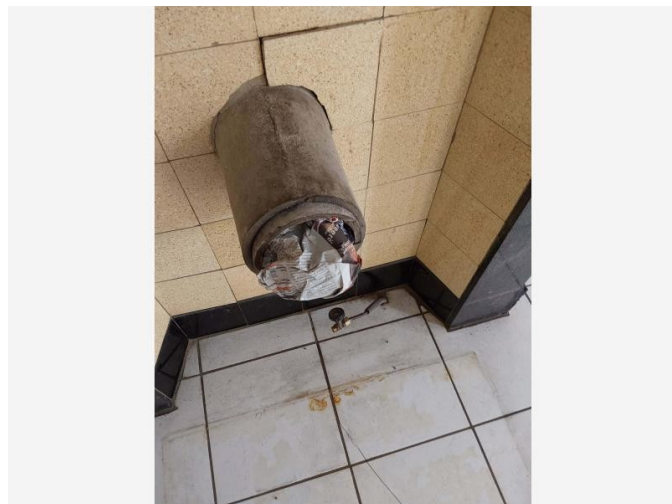
Eindbeoordeling materiaalrisico	Verhoogd materiaalrisico en/of verhoogde kans op vezelvrijgave
---------------------------------	--

Gebondenheid	Categorie 1: hechtgebonden in oorsprong
Asbestsoort (vezeltype)	Crocidoliet aanwezig
Asbestconcentratie	Laag (< 50%)
Afschermingsgraad van het gehele materiaal	Geheel of deels (ook) vrij aan de binnenlucht
Toestand van het materiaal	Licht beschadigd, licht verweerd. Intact materiaal type Pical – asbestboard of categorie III 'gebondenheid'

Beschrijving	schouwpijp woning
Omgeving	Binnen
Primaire drager	Schuin dak
Asbestmateriaal	Rookgaskanaal
Bindmiddel van asbestmateriaal	Cement
Gebondenheid op basis van bindmiddel	Hecht
Hoeveelheid (lengte - omtrek - dikte - aantal)	<ul style="list-style-type: none">• 0,30 m - 40,00 cm - 0,32 cm - 1 stuk
Totaal volume	< 0,001 m ³
Eenvoudig bereikbaar	Ja
Bevestigingswijze	<ul style="list-style-type: none">• Verlijmd, ingegoten, versmeerd

Verwijderen

- Zorg voor een veilig beheer. Vermijd het beschadigen van het asbestmateriaal. Controleer de toestand jaarlijks op wijzigingen.

- Eenvoudige handelingen: mag via doe-het-zelf of door werknemer(s) met opleidingsattest eenvoudige handelingen
Gelieve alle veiligheidsregels te respecteren bij het verwijderen en de aangepaste beschermmiddelen te gebruiken. Vermijd breken. In dubbele speciale asbestzak afvoeren naar het containerpark.
<https://www.asbestinfo.vlaanderen/>

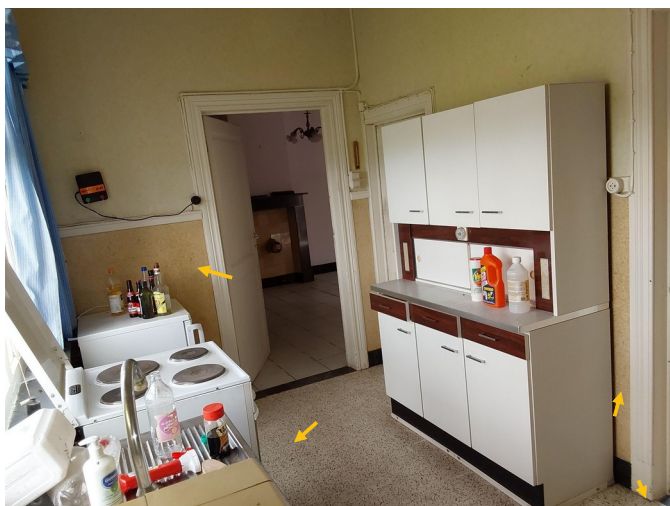
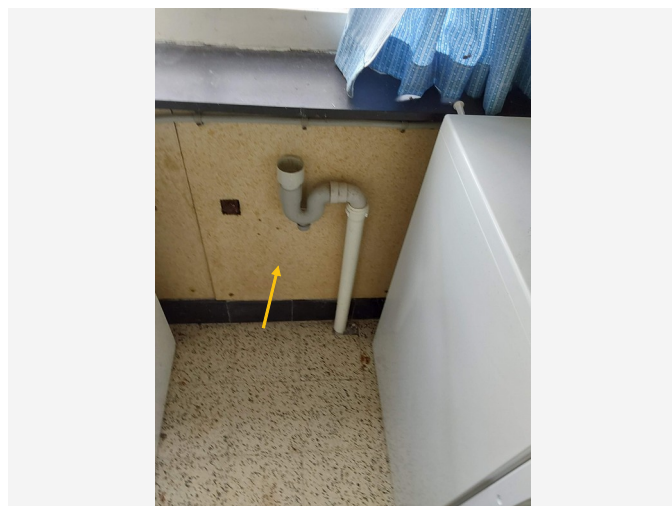
Eindbeoordeling materiaalrisico	Verhoogd materiaalrisico en/of verhoogde kans op vezelvrijgave
Opmerking	Randen vrij

Gebondenheid	Categorie 1: hechtgebonden in oorsprong
Asbestsoort (vezeltype)	Crocidoliet aanwezig
Asbestconcentratie	Laag (< 50%)
Afschermingsgraad van het gehele materiaal	Geheel of deels (ook) vrij aan de binnenlucht
Toestand van het materiaal	Licht beschadigd, licht verweerd. Intact materiaal type Pical – asbestboard of categorie III 'gebondenheid'

Beschrijving	lambrisering, cementplaten in de keuken
Omgeving	Binnen
Primaire drager	Binnenwand
Asbestmateriaal	Plaat, paneel, tablet - Type Menuiserite
Bindmiddel van asbestmateriaal	Cement
Gebondenheid op basis van bindmiddel	Hecht
Hoeveelheid (oppervlakte - dikte - aantal)	• 15,00 m ² - 0,32 cm - 1 stuk

Verwijderen

- Zorg voor een veilig beheer. Vermijd het beschadigen van het asbestmateriaal. Controleer de toestand jaarlijks op wijzigingen.

- Eenvoudige handelingen: mag via doe-het-zelf of door werknemer(s) met opleidingsattest eenvoudige handelingen
Advies. Alleen werknemers met attest wegens de staat van het materiaal en het breken bij verwijderen.

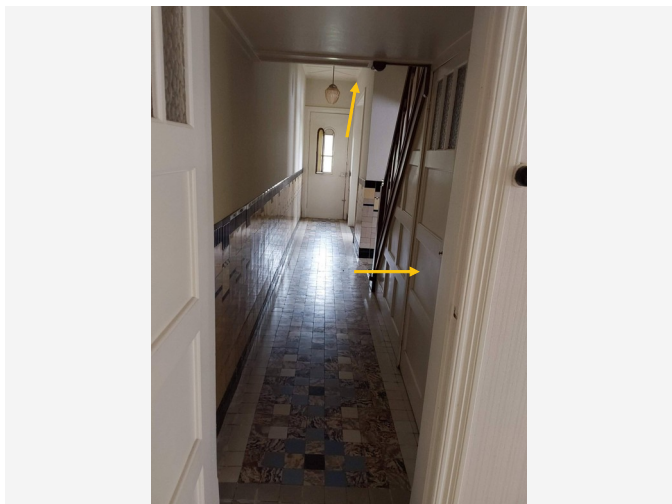
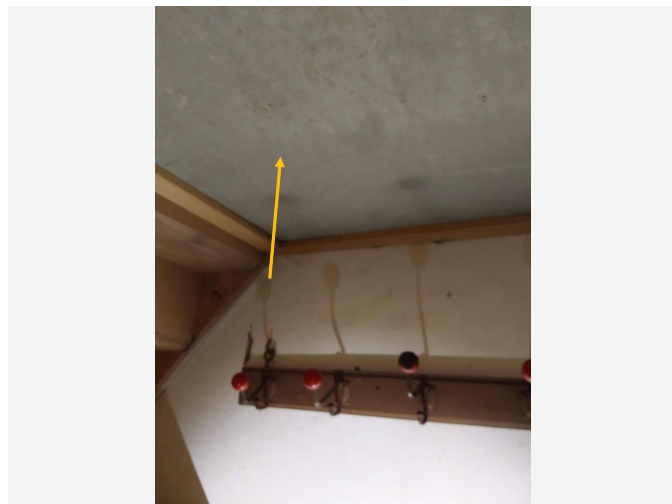
Eindbeoordeling materiaalrisico	Laag materiaalrisico en/of verlaagde kans op vezelvrijgave
---------------------------------	--

Gebondenheid	Categorie 1: hechtgebonden in oorsprong
Asbestsoort (vezeltype)	Crocidoliet aanwezig
Asbestconcentratie	Laag (< 50%)
Afschermingsgraad van het gehele materiaal	Geheel of deels (ook) vrij aan de binnenlucht
Toestand van het materiaal	Onbeschadigd, niet verweerd

Beschrijving	plaat trap kelder
Omgeving	Binnen
Primaire drager	Wandopening verticaal (raam, deur, ...)
Asbestmateriaal	Plaat, paneel, tablet - Type Menuiserie
Bindmiddel van asbestmateriaal	Cement
Gebondenheid op basis van bindmiddel	Hecht
Hoeveelheid (oppervlakte - dikte - aantal)	• 3,00 m ² - 0,32 cm - 1 stuk
Totaal volume	0,01 m ³
Eenvoudig bereikbaar	Ja
Bevestigingswijze	• Genageld, geniet
Identificatiemethode	Vaststelling zonder monsternamen

Zorgvuldig beheren

- Zorg voor een veilig beheer. Vermijd het beschadigen van het asbestmateriaal. Controleer de toestand jaarlijks op wijzigingen.

- Eenvoudige handelingen: mag via doe-het-zelf of door werknemer(s) met opleidingsattest eenvoudige handelingen
Kleine hoeveelheid. Eenvoudig bereikbaar. Gelieve alle veiligheidsregels te respecteren bij het verwijderen en de aangepaste beschermmiddelen te gebruiken. Vermijd breken. In dubbele speciale asbestzak afvoeren naar het containerpark. <https://www.asbestinfo.vlaanderen/>

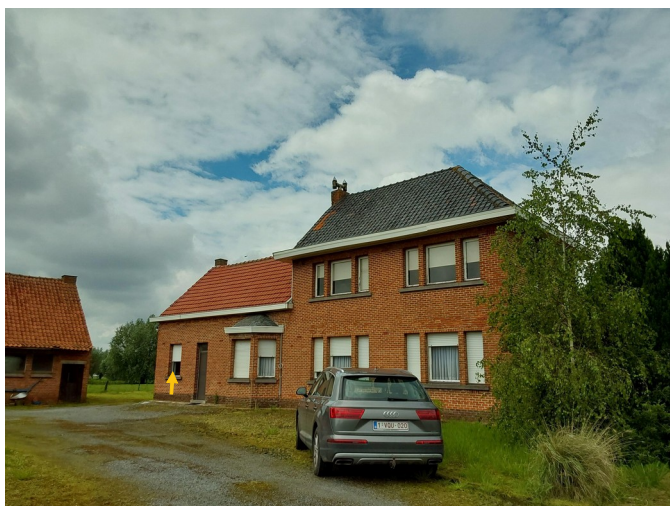
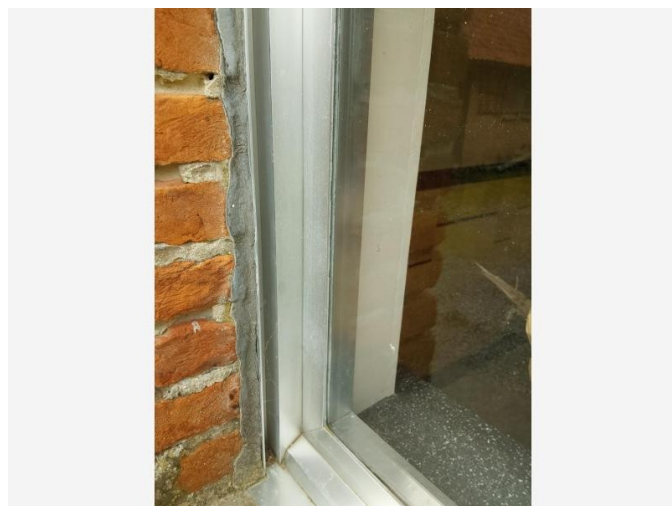
Eindbeoordeling materiaalrisico	Laag materiaalrisico en/of verlaagde kans op vezelvrijgave
---------------------------------	--

Gebondenheid	Categorie 1: hechtgebonden in oorsprong
Asbestsoort (vezeltype)	Amfibool aanwezig, uitgezonderd crocidoliet
Asbestconcentratie	Laag (< 50%)
Afschermingsgraad van het gehele materiaal	Geheel of deels vrij aan de buitenlucht
Toestand van het materiaal	Licht beschadigd, licht verweerd. Intact materiaal type Pical – asbestboard of categorie III 'gebondenheid'

Beschrijving	kit aluminium ramen raam muur
Omgeving	Buiten
Primaire drager	Wandopening verticaal (raam, deur, ...)
Asbestmateriaal	In-situ afwerkingslagen - Pasta, stopverf, voegsel, stopsel, vulsel, mastiek, kitten, ...
Bindmiddel van asbestmateriaal	Kitten, mastiek, pasta
Gebondenheid op basis van bindmiddel	Hecht
Hoeveelheid (gewicht - aantal)	• 0,50 kg - 1 stuk
Totaal gewicht	0,50 kg

Zorgvuldig beheren

- Zorg voor een veilig beheer. Vermijd het beschadigen van het asbestmateriaal. Controleer de toestand jaarlijks op wijzigingen.

- Eenvoudige handelingen: enkel door erkend asbestverwijderaar Loskomen van vezels bij verwijderen van de steen.

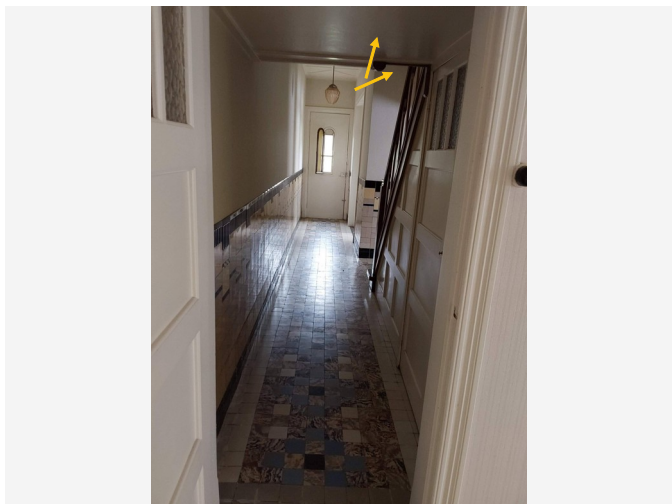
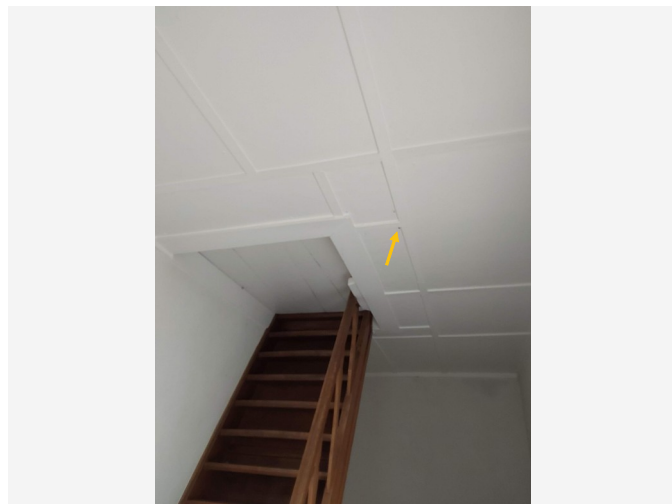
Eindbeoordeling materiaalrisico	Laag materiaalrisico en/of verlaagde kans op vezelvrijgave
---------------------------------	--

Gebondenheid	Categorie 1: hechtgebonden in oorsprong
Asbestsoort (vezeltype)	Crocidoliet aanwezig
Asbestconcentratie	Laag (< 50%)
Afschermingsgraad van het gehele materiaal	Geheel of deels (ook) vrij aan de binnenlucht
Toestand van het materiaal	Onbeschadigd, niet verweerd

Beschrijving	menuiseritplaten hal plafond en onder trap
Omgeving	Binnen
Primaire drager	Plafond
Asbestmateriaal	Plaat, paneel, tablet - Type Menuiserite
Bindmiddel van asbestmateriaal	Cement
Gebondenheid op basis van bindmiddel	Hecht
Hoeveelheid (oppervlakte - dikte - aantal)	• 8,00 m ² - 0,32 cm - 1 stuk
Totaal volume	0,026 m ³
Eenvoudig bereikbaar	Ja
Bevestigingswijze	• Genageld, geniet
Identificatiemethode	Vaststelling zonder monsternamen

Destructieve handeling voor identificatie	Nee
Opmerking	Niet uitgesloten dat er sporadisch nog kleinere menuiseritplaten in het plafond zitten.

Zorgvuldig beheren

- Zorg voor een veilig beheer. Vermijd het beschadigen van het asbestmateriaal. Controleer de toestand jaarlijks op wijzigingen.

- Eenvoudige handelingen: mag via doe-het-zelf of door werknemer(s) met opleidingsattest eenvoudige handelingen
Kleine hoeveelheid. Eenvoudig bereikbaar. Gelieve alle veiligheidsregels te respecteren bij het verwijderen en de aangepaste beschermmiddelen te gebruiken. Vermijd breken. In dubbele speciale asbestzak afvoeren naar het containerpark. <https://www.asbestinfo.vlaanderen/>

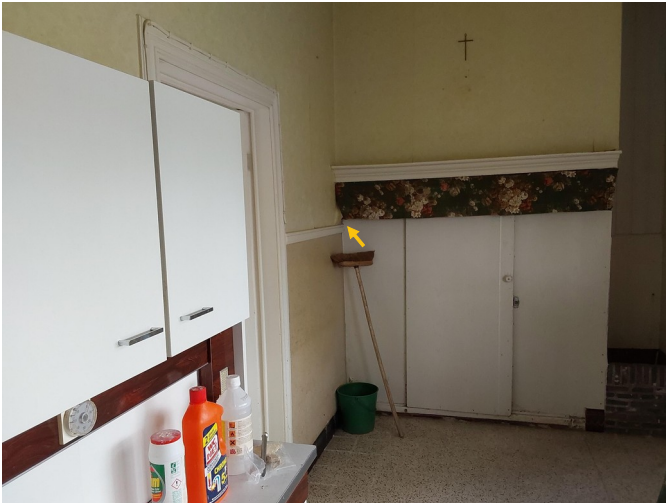
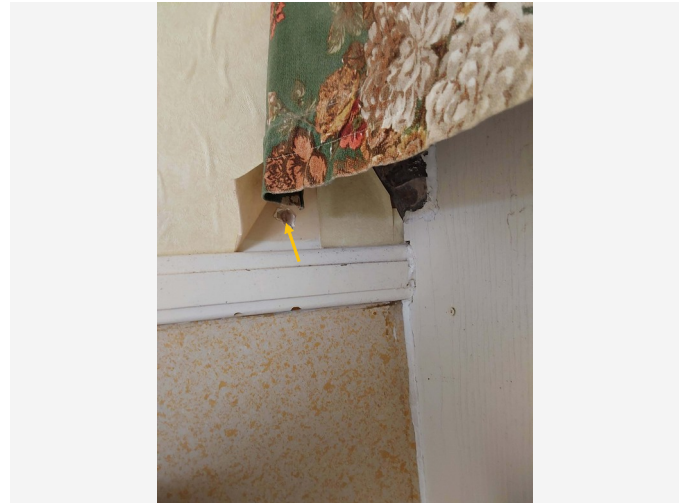
Beschrijving	Pleisterwerk muren
Omgeving	Binnen
Primaire drager	Binnenwand

Bindmiddel van materiaal	Gips - kalk
Gebondenheid op basis van bindmiddel	Niet-hechtgebonden
Hoeveelheid (oppervlakte - dikte - aantal)	• 384,99 m ² - 0,30 cm - 1 stuk
Totaal volume	1,155 m ³
Identificatiemethode	Vaststelling met monstername
Destructieve handeling voor identificatie	Nee
