# Asbestinventarisatetest

Heikant 226, 9240 Zele

Attestnummer : 20240516-000257.000

Uitgegeven op : 16.05.2024

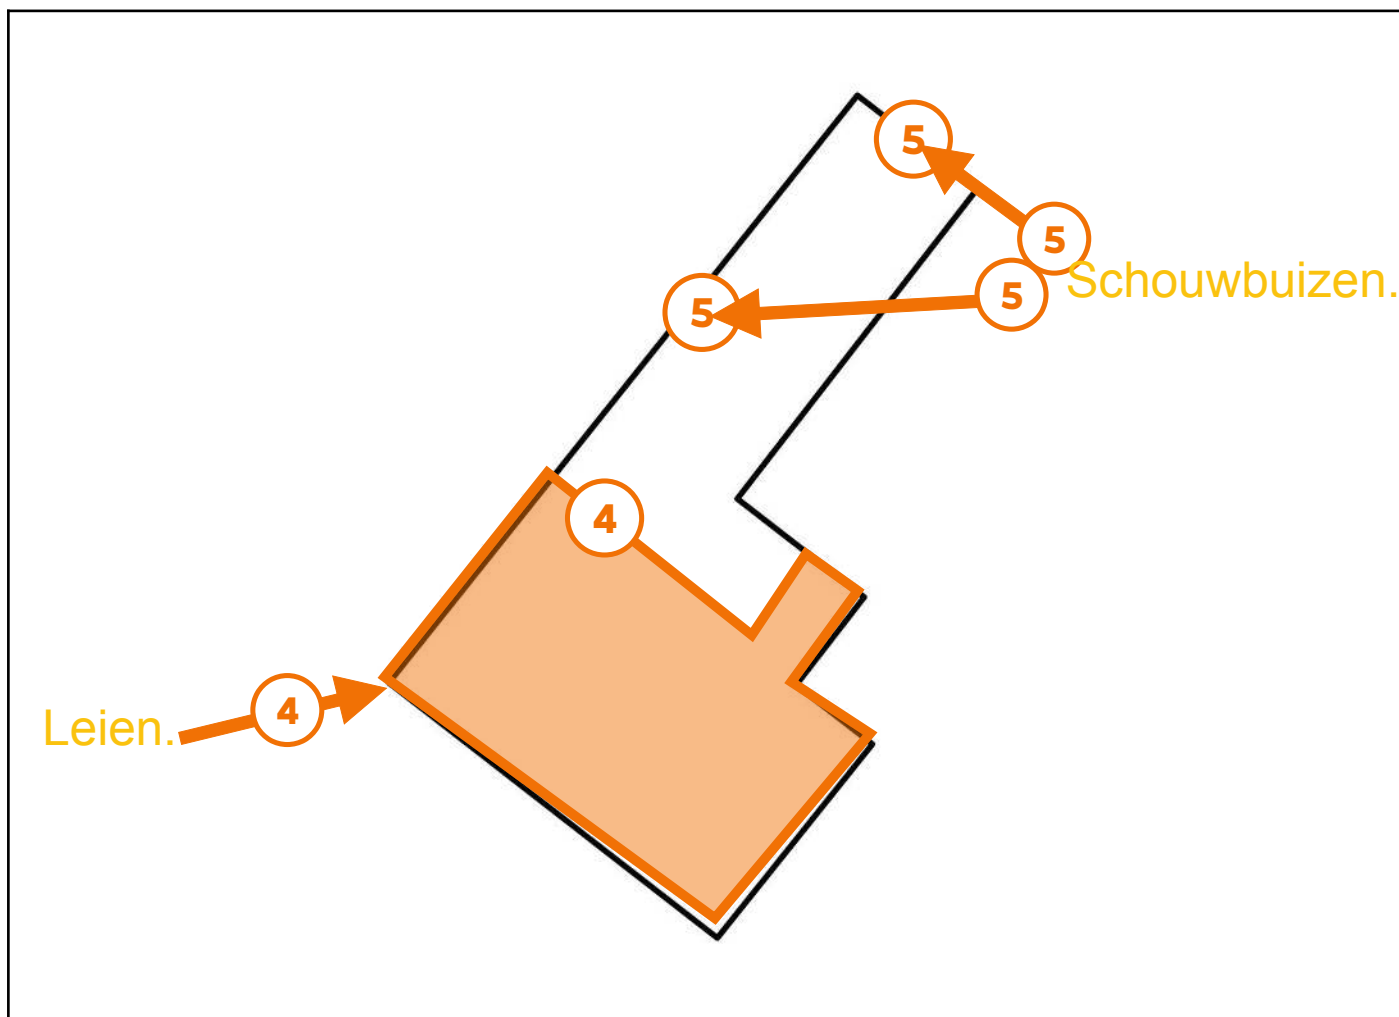
## Plan 1.1: Hoofdgebouw plan

Beschrijving	Type	Actie
4. Dakbedekking - Dakleien	Asbestmateriaal	<a href="#">Verwijderen</a>
5. Schouwbuizen	Asbestmateriaal	<a href="#">Verwijderen</a>

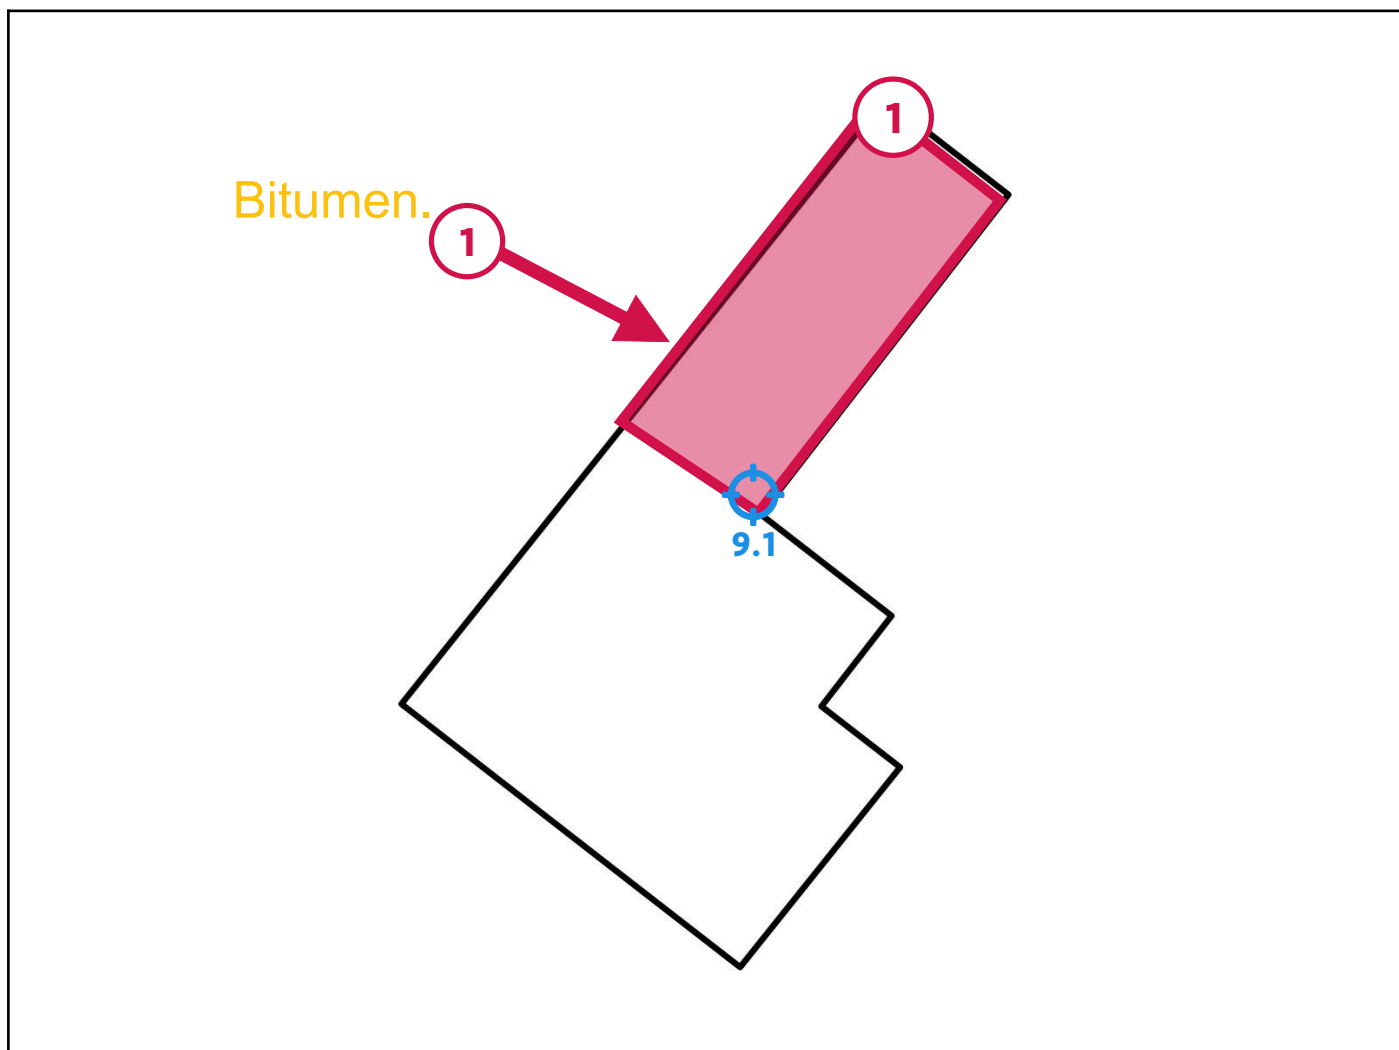
## Plan 1.4: Hoofdgebouw plan

Beschrijving	Type	Actie
1. Dakbedekking - Golfplaten	Asbestmateriaal	Dringend verwijderen
9. bitumen dak	Geen asbest	-
9.1 Code: MO3	Puntmonster	-

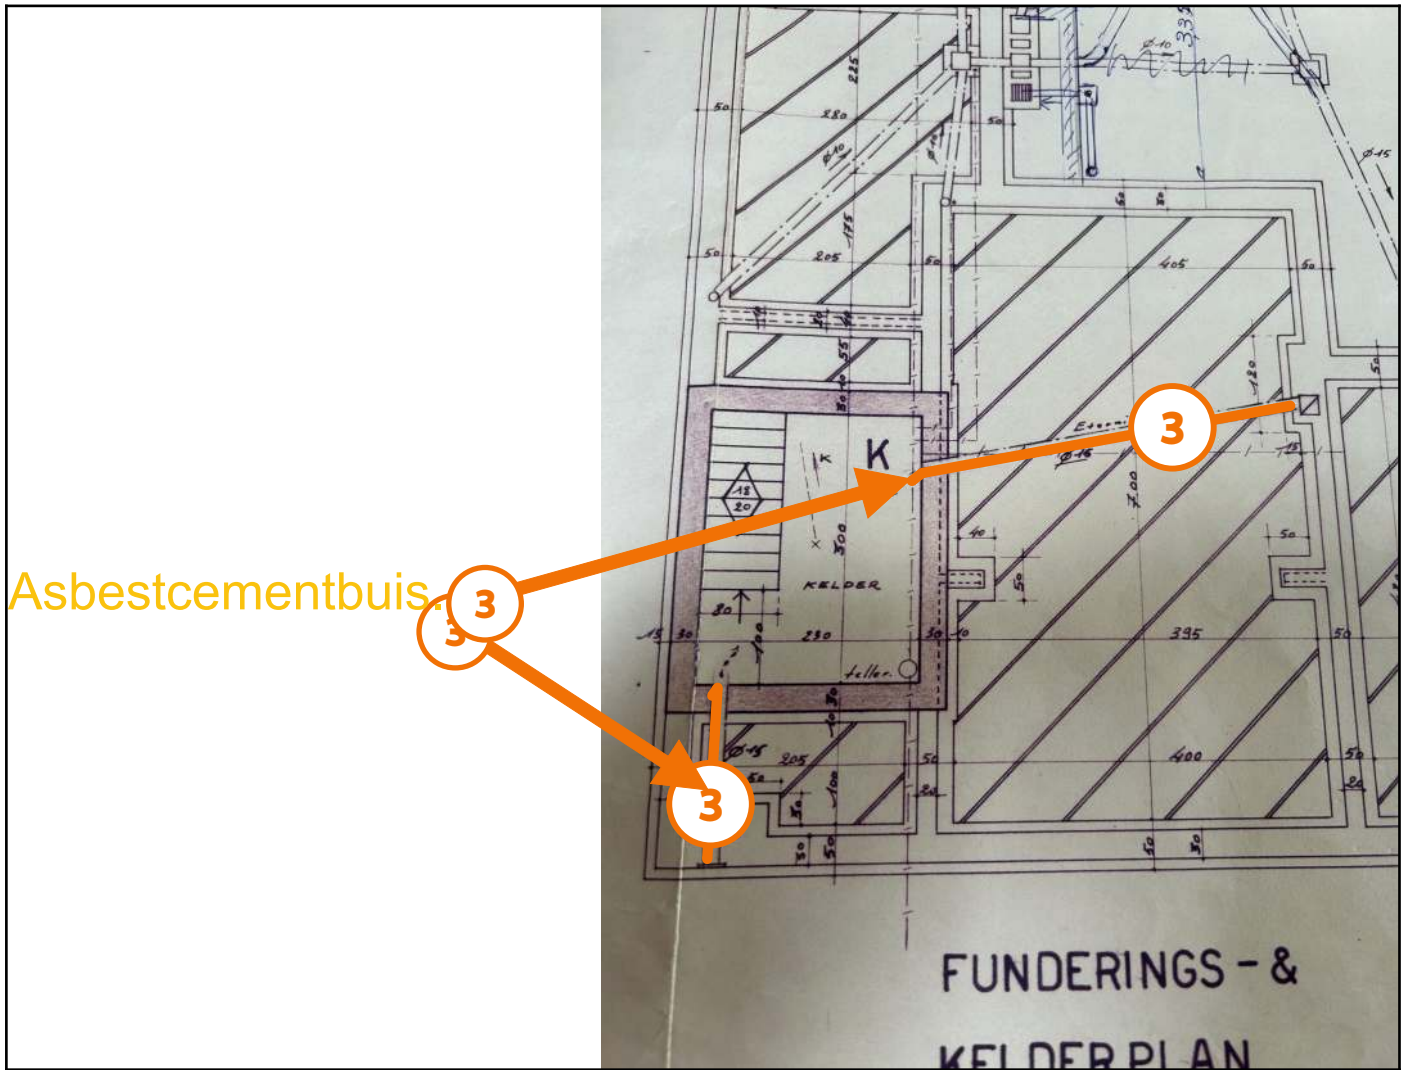
# Plan 1.7: Kelder

Beschrijving	Type	Actie
3. Asbestcementbuis	Asbestmateriaal	<a href="#">Verwijderen</a>

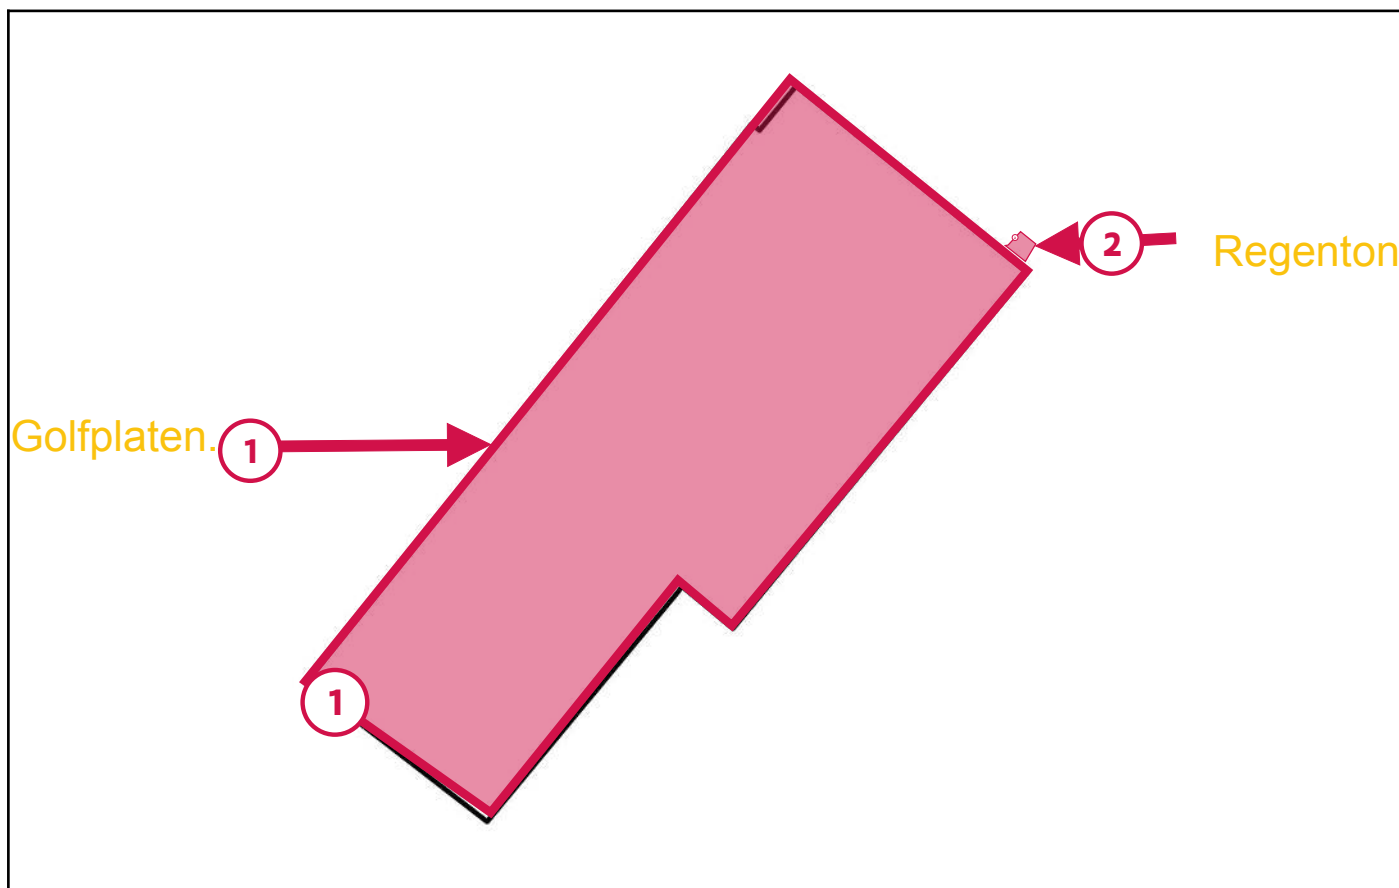
## Plan 2.1: Tuinhuis plan

Beschrijving	Type	Actie
1. Dakbedekking - Golfplaten	Asbestmateriaal	Dringend verwijderen
2. Hemelwateropvang - Contaminatie	Asbestmateriaal	Dringend verwijderen

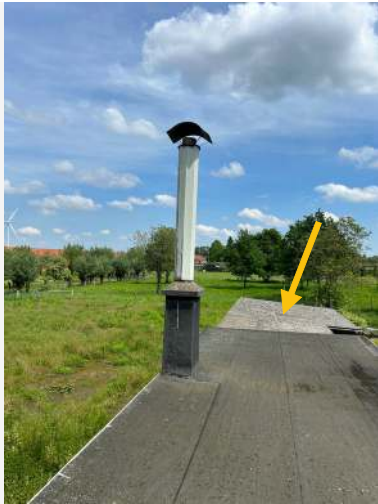
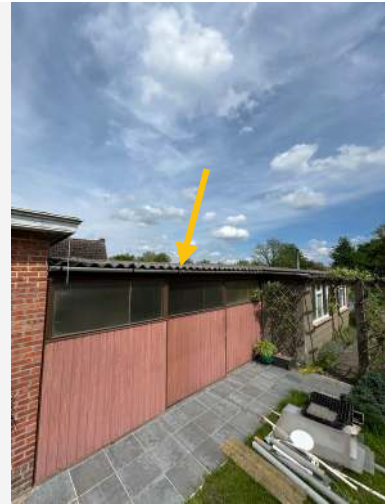
Overzichtsfoto

Detailfoto

Het asbestmateriaal valt onder de mijlpaal van 2034.

**Dringend verwijderen**

Eindbeoordeling materiaalrisico	Hoog materiaalrisico en/of hoge kans op vezelvrijgave
---------------------------------	---

Gebondenheid	Categorie 1: hechtgebonden in oorsprong
Asbestsoort (vezeltype)	Crocidoliet aanwezig
Asbestconcentratie	Laag (< 50%)
Afschermingsgraad van het gehele materiaal	Geheel of deels (ook) vrij aan de binnenlucht
Toestand van het materiaal	Matig beschadigd, matig verweerd

Beschrijving	Dakbedekking - Golfplaten
Omgeving	Grenst aan binnen- en buitenlucht
Primaire drager	Schuin dak
Asbestmateriaal	Dak- en gevelbekleding - Golfplaat
Bindmiddel van asbestmateriaal	Cement
Gebondenheid op basis van bindmiddel	Hecht
Hoeveelheid (oppervlakte - aantal)	• 50,00 m <sup>2</sup> - 1 stuk
Totale oppervlakte	50,00 m <sup>2</sup>
Eenvoudig bereikbaar	Ja

- Zorg voor een veilig beheer. Vermijd het beschadigen van het asbestmateriaal. Controleer de toestand jaarlijks op wijzigingen.
- Hemelwater dat afspoelt van asbestcement daken of gevels kan asbestdeeltjes bevatten. Gebruik het enkel voor gesloten circuits (bv. spoelen toiletten). Reinig na het vervangen van het dak of de gevel de dakgoten en regenwaterput of -ton om asbesthoudend sediment of slib te verwijderen

- Eenvoudige handelingen: mag via doe-het-zelf of door werknemer(s) met opleidingsattest eenvoudige handelingen  
Deze hechtgebonden toepassing mag verwijderd worden via deze methode. Bijkomende info (oa voorzorgsmaatregelen) kan je terugvinden achteraan in dit attest onder de rubriek toelichting.

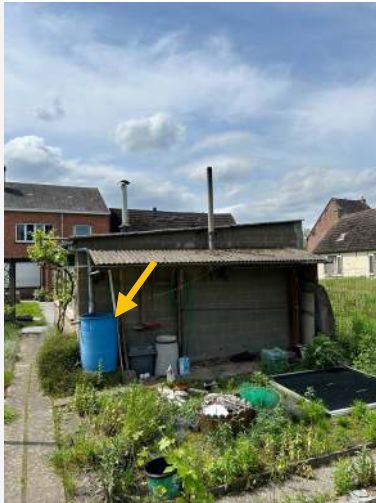
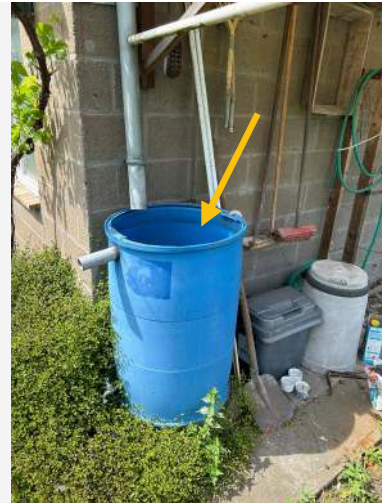
Overzichtsfoto

Detailfoto

Het asbestmateriaal valt onder de mijlpaal van 2040.

**Dringend verwijderen**

Beschrijving	Hemelwateropvang - Contaminatie
Type afvalstof	Betreft resten (contaminatie) van verwerking of beschadiging
Type resten (contaminatie)	<ul style="list-style-type: none"><li>• Stof, deeltjes &lt; 4 mm, flinters, gruis (los, opliggend)</li><li>• Stof, deeltjes &lt; 4 mm, flinters, gruis (vermengd in materiaal)</li></ul>
Besmette materialen	<ul style="list-style-type: none"><li>• Sediment (dakgoot, afvoerbuï, regenwaterput, ...)</li></ul>
Bron van de resten	Hemelwater dat van golfplaten dak in dakgoot loopt en van dakgoot in regenton.
Omgeving	Buiten
Primaire drager	Infrastructuur hemelwater (opvang en afvoer)
Gebondenheid resten	Niet hecht
Hoeveelheid (gewicht - aantal)	<ul style="list-style-type: none"><li>• 5,00 kg - 1 stuk</li></ul>
Totaal gewicht	5,00 kg
Eenvoudig bereikbaar	Ja
Identificatiemethode	Vaststelling zonder monstername
Opmerking	Hoeveelheid is een schatting.

- Verwijder het asbestafval.
- Gebruik het opgevangen hemelwater van de regenton niet voor huishoudelijk gebruik of bevoeiing van planten.

- Eenvoudige handelingen: mag via doe-het-zelf of door werknemer(s) met opleidingsattest eenvoudige handelingen  
Het materiaal mag verwijderd worden via deze methode. Bijkomende info (oa voorzorgsmaatregelen) kan je terugvinden achteraan in dit attest onder de rubriek toelichting.

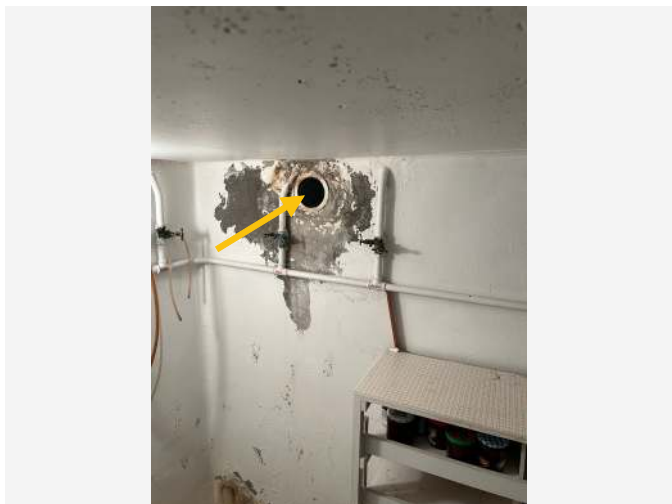
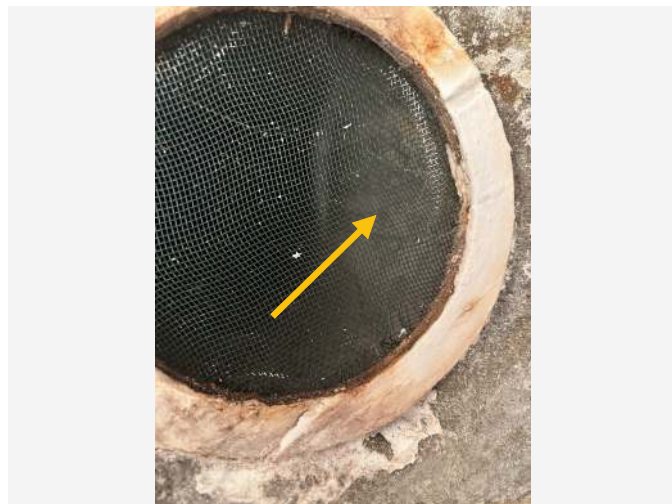
Overzichtsfoto

Detailfoto

Het asbestmateriaal valt onder de mijlpaal van 2040.

Verwijderen

Eindbeoordeling materiaalrisico	Verhoogd materiaalrisico en/of verhoogde kans op vezelvrijgave
---------------------------------	--

Gebondenheid	Categorie 1: hechtgebonden in oorsprong
Asbestsoort (vezeltype)	Crocidoliet aanwezig
Asbestconcentratie	Laag (< 50%)
Afschermingsgraad van het gehele materiaal	Geheel of deels (ook) vrij aan de binnenlucht
Toestand van het materiaal	Licht beschadigd, licht verweerd. Intact materiaal type Pical – asbestboard of categorie III 'gebondenheid'

Beschrijving	Asbestcementbuis
Omgeving	Grenst aan binnen- en buitenlucht
Primaire drager	Verluchting kelder
Asbestmateriaal	Buis, koker, leiding, pijp, doorvoer
Bindmiddel van asbestmateriaal	Cement
Gebondenheid op basis van bindmiddel	Hecht

- Zorg voor een veilig beheer. Vermijd het beschadigen van het asbestmateriaal. Controleer de toestand jaarlijks op wijzigingen.

- Eenvoudige handelingen: mag via doe-het-zelf of door werknemer(s) met opleidingsattest eenvoudige handelingen  
Indien het materiaal makkelijk kan worden verwijderd zonder dit te beschadigen mag deze toepassing worden verwijderd via deze methode. Bijkomende info (oa voorzorgsmaatregelen) kan je terugvinden achteraan in dit attest onder de rubriek toelichting.
- Hermetische zone (erkend asbestverwijderaar)  
Indien het materiaal niet makkelijk kan worden verwijderd zonder deze te beschadigen wordt aanbevolen om deze toepassing te laten verwijderen via deze methode. Bijkomende info (oa voorzorgsmaatregelen) kan je terugvinden achteraan in dit attest onder de rubriek toelichting.

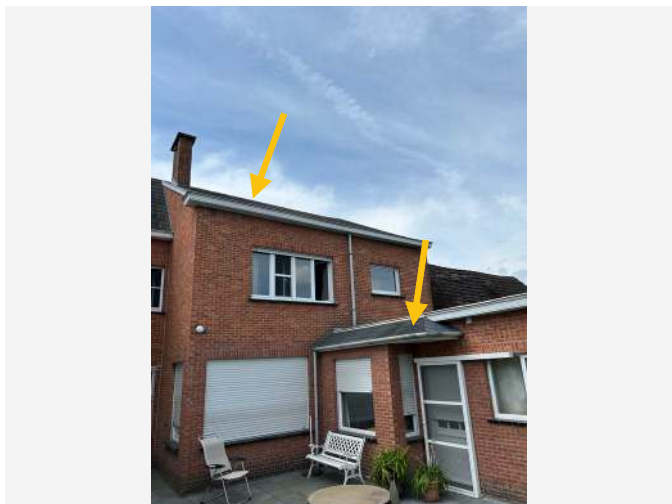
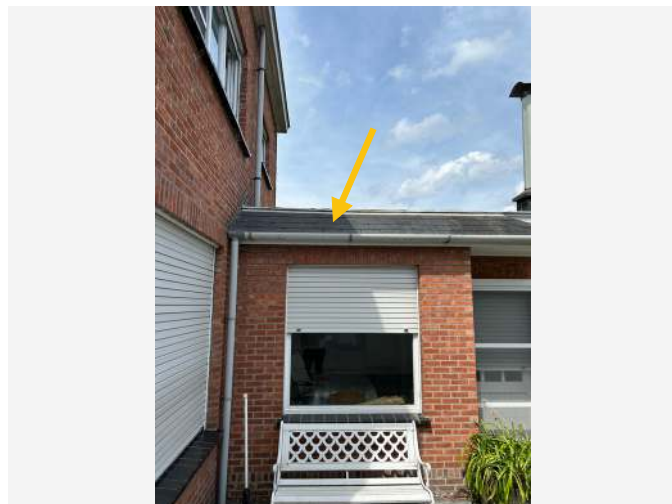
Overzichtsfoto

Detailfoto

Het asbestmateriaal valt onder de mijlpaal van 2034.

Verwijderen

Eindbeoordeling materiaalrisico	Verhoogd materiaalrisico en/of verhoogde kans op vezelvrijgave
---------------------------------	--

Gebondenheid	Categorie 1: hechtgebonden in oorsprong
Asbestsoort (vezeltype)	Crocidoliet aanwezig
Asbestconcentratie	Laag (< 50%)
Afschermingsgraad van het gehele materiaal	Geheel of deels vrij aan de buitenlucht
Toestand van het materiaal	Matig beschadigd, matig verweerd

Beschrijving	Dakbedekking - Dakleien
Omgeving	Buiten
Primaire drager	Schuin dak
Asbestmateriaal	Dak- en gevelbekleding - Lei, shingle
Bindmiddel van asbestmateriaal	Cement
Gebondenheid op basis van bindmiddel	Hecht
Hoeveelheid (oppervlakte - aantal)	• 90,00 m <sup>2</sup> - 1 stuk
Totale oppervlakte	90,00 m <sup>2</sup>
Eenvoudig bereikbaar	Ja
Bevestigingswijze	• Genageld, geniet

- Zorg voor een veilig beheer. Vermijd het beschadigen van het asbestmateriaal. Controleer de toestand jaarlijks op wijzigingen.
- Hemelwater dat afspoelt van asbestcement daken of gevels kan asbestdeeltjes bevatten. Gebruik het enkel voor gesloten circuits (bv. spoelen toiletten). Reinig na het vervangen van het dak of de gevel de dakgoten en regenwaterput of -ton om asbesthoudend sediment of slib te verwijderen

- Eenvoudige handelingen: mag via doe-het-zelf of door werknemer(s) met opleidingsattest eenvoudige handelingen  
Deze hechtgebonden toepassing mag verwijderd worden via deze methode. Bijkomende info (oa voorzorgsmaatregelen) kan je terugvinden achteraan in dit attest onder de rubriek toelichting.

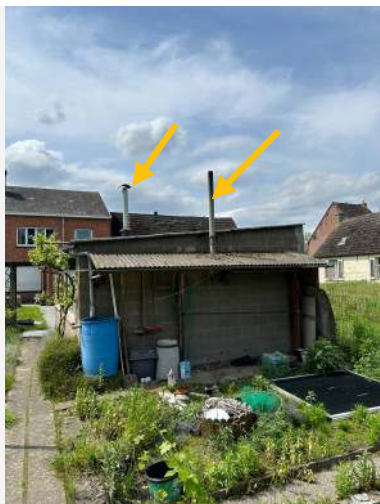
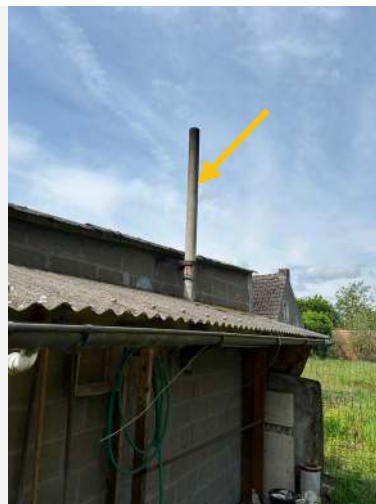
Overzichtsfoto

Detailfoto

Het asbestmateriaal valt onder de mijlpaal van 2034.

**Verwijderen**

Eindbeoordeling materiaalrisico	Verhoogd materiaalrisico en/of verhoogde kans op vezelvrijgave
---------------------------------	--

Gebondenheid	Categorie 1: hechtgebonden in oorsprong
Asbestsoort (vezeltype)	Crocidoliet aanwezig
Asbestconcentratie	Laag (< 50%)
Afschermingsgraad van het gehele materiaal	Geheel of deels vrij aan de buitenlucht
Toestand van het materiaal	Matig beschadigd, matig verweerd

Beschrijving	Schouwbuizen
Omgeving	Buiten
Primaire drager	HVAC infrastructuur en uitrusting
Asbestmateriaal	Schouwhoed, ventilatiekap (anti-windval)
Bindmiddel van asbestmateriaal	Cement
Gebondenheid op basis van bindmiddel	Hecht
Hoeveelheid (gewicht - aantal)	<ul style="list-style-type: none"><li>100,00 kg - 1 stuk</li><li>20,00 kg - 1 stuk</li></ul>
Totaal gewicht	120,00 kg
Eenvoudig bereikbaar	Ja

- Zorg voor een veilig beheer. Vermijd het beschadigen van het asbestmateriaal. Controleer de toestand jaarlijks op wijzigingen.
- Hemelwater dat afspoelt van asbestcement daken of gevels kan asbestdeeltjes bevatten. Gebruik het enkel voor gesloten circuits (bv. spoelen toiletten). Reinig na het vervangen van het dak of de gevel de dakgoten en regenwaterput of -ton om asbesthoudend sediment of slib te verwijderen

- Eenvoudige handelingen: mag via doe-het-zelf of door werknemer(s) met opleidingsattest eenvoudige handelingen  
Deze toepassing mag verwijderd worden via deze methode. Bijkomende info (oa voorzorgsmaatregelen) kan je terugvinden achteraan in dit attest onder de rubriek toelichting.

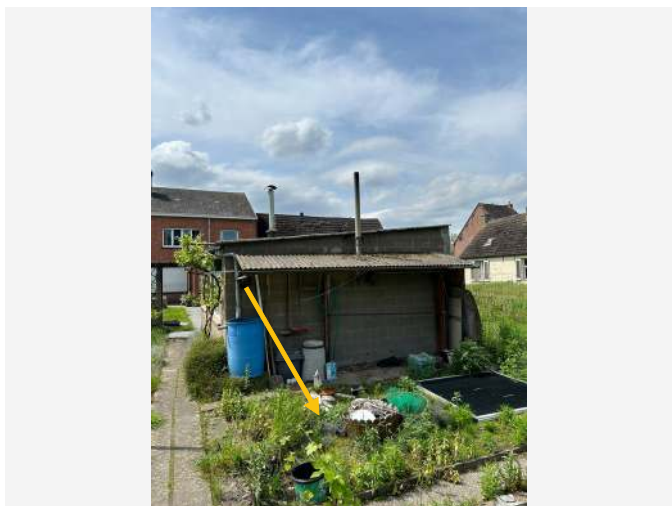
Vrije foto

Hier stond vroeger een serre deze is al een tijd geleden afgebroken.

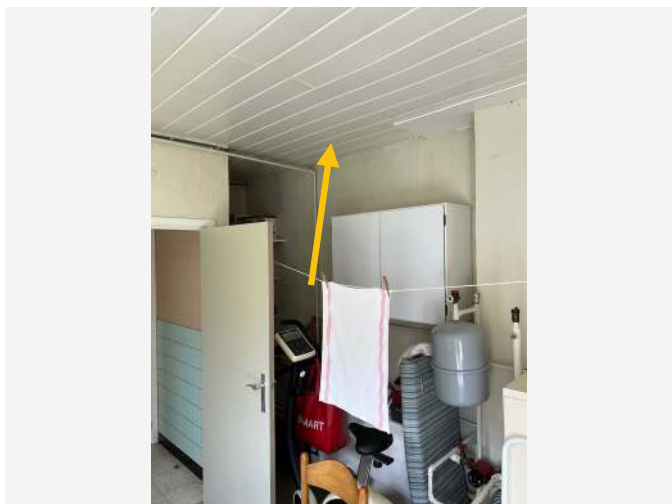
Het verlaagde plafond bestaat uit een niet verdacht materiaal. Zonder destructie is het niet mogelijk de bovenliggende laag te inspecteren.

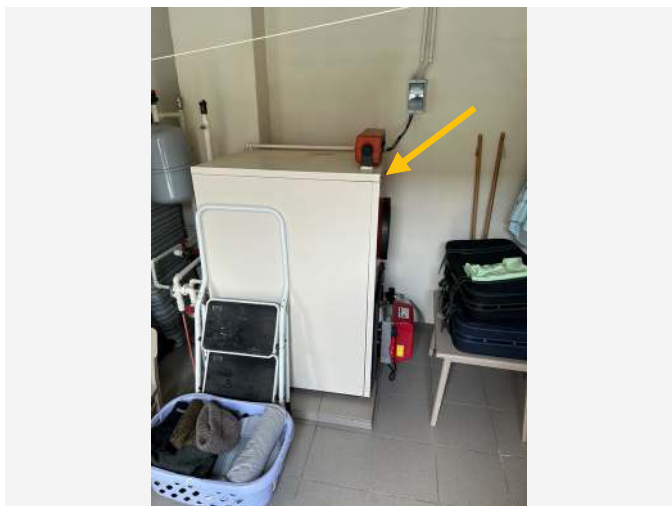
Vrije foto

Mogelijk bevat de brander/CV-ketel asbestverdachte isolatie en/of pakkingen. Inspectie zonder demontage was niet mogelijk op moment van de inspectie.

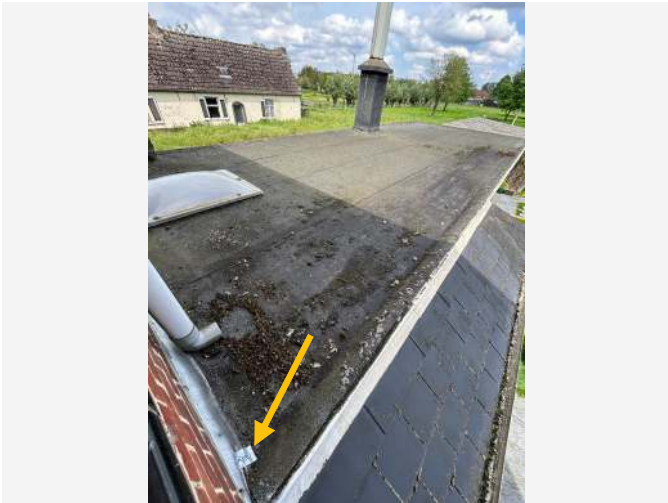
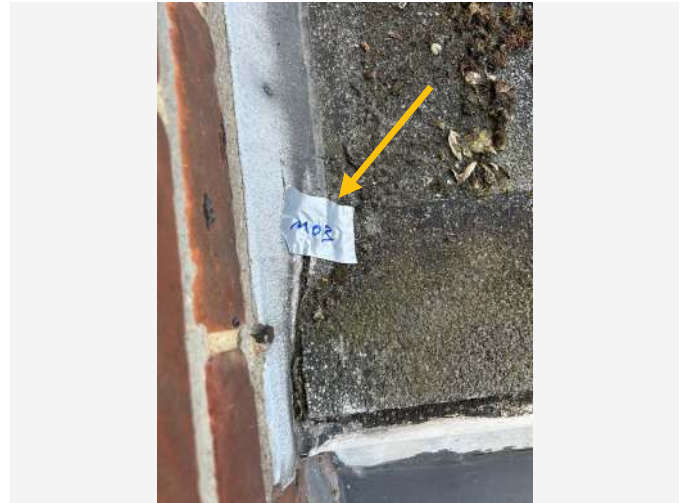
## Fiche 9: bitumen dak

Geen asbest

#	Type	Referentie	Resultaat
9.1	Puntmonster	MO3	Geen asbest
