Asbestinventarisatetest

Oude Heerweg 153, 9160 Lokeren

Attestnummer : 20260422-000101.000

Niet-asbestveilig

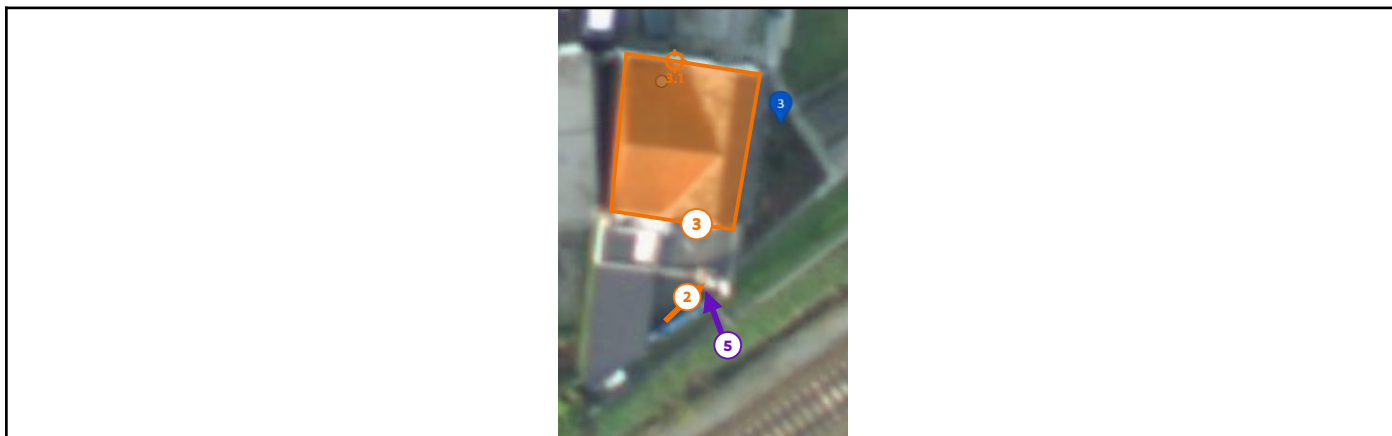
Plan 1.7: Dak

Beschrijving	Type	Actie
2. Cementvezel buis dak	Asbestmateriaal	Verwijderen
3. Menuiserie platen - onderdak	Asbestmateriaal	Maatregelen nemen
3.1 Code: 9-onderdak	Puntmonster	-
5. Schouw (dak)	Beperking	-

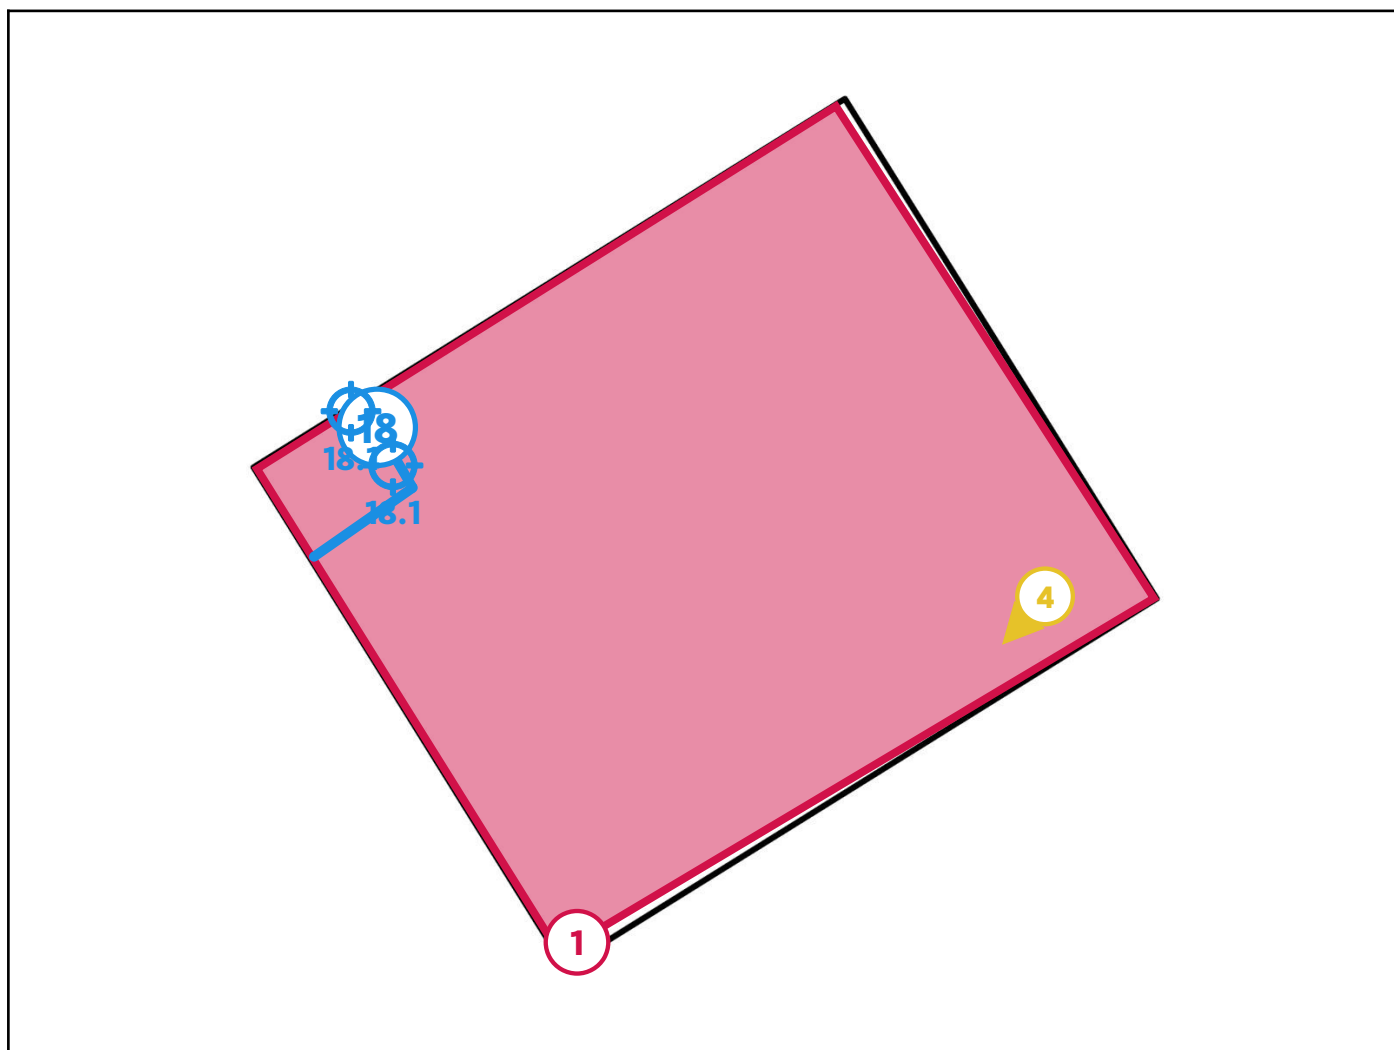
Plan 2.1: Bijgebouw plan

Beschrijving	Type	Actie
1. Golfplaten - bijgebouw	Asbestmateriaal	Dringend verwijderen
4. Bakeliet - armatuur	Asbestmateriaal	Zorgvuldig beheren
18. Cementering - wand bijgebouw	Geen asbest	-
18.1 Code: 8-cementering bijgebouw	Mengmonster	-

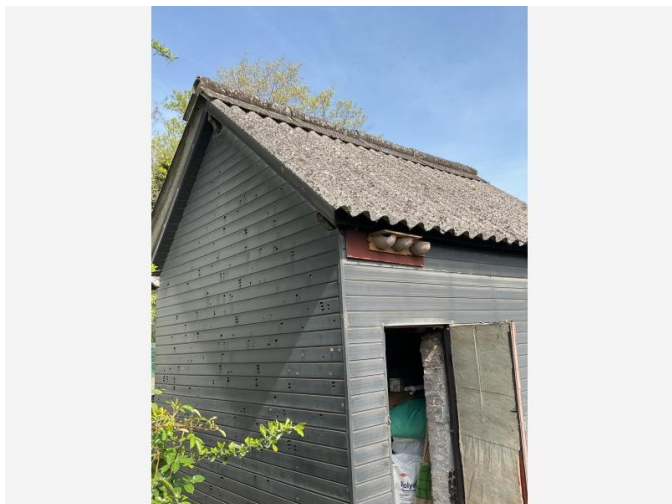
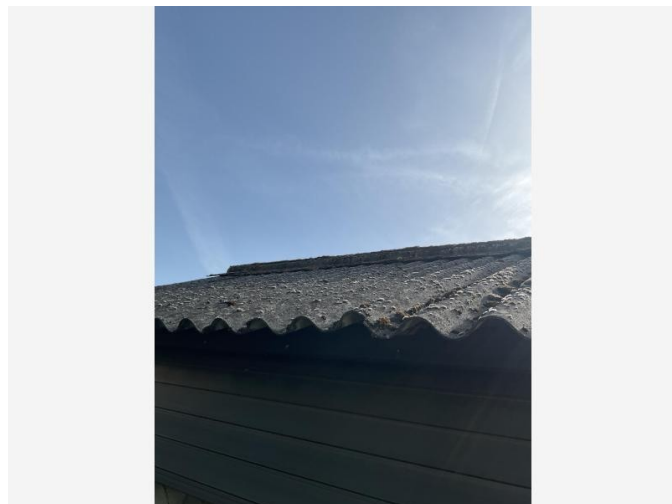
Eindbeoordeling materiaalrisico	Hoog materiaalrisico en/of hoge kans op vezelvrijgave
---------------------------------	---

Gebondenheid	Categorie 1: hechtgebonden in oorsprong
Asbestsoort (vezeltype)	Crocidoliet aanwezig
Asbestconcentratie	Laag (< 50%)
Afschermingsgraad van het gehele materiaal	Geheel of deels vrij aan de binnenlucht, maar geen contact met binnenluchtstromen
Toestand van het materiaal	Matig beschadigd, matig verweerd

Beschrijving	Golfplaten - bijgebouw
Omgeving	Grenst aan binnen- en buitenlucht
Primaire drager	Schuin dak
Asbestmateriaal	Dak- en gevelbekleding - Golfplaat
Bindmiddel van asbestmateriaal	Cement
Gebondenheid op basis van bindmiddel	Hecht
Hoeveelheid (oppervlakte - aantal)	<ul style="list-style-type: none">• 20,00 m² - 1 stuk
Totale oppervlakte	20,00 m ²
Eenvoudig bereikbaar	Ja
Bevestigingswijze	<ul style="list-style-type: none">• Onbekend
Identificatiemethode	De asbestdeskundige beoordeelt het materiaal als asbesthoudend, en dit zonder monstername.
Destructieve handeling voor identificatie	Nee

Dringend verwijderen

- Zorg voor een veilig beheer. Vermijd het beschadigen van het asbestmateriaal. Controleer de toestand jaarlijks op wijzigingen.

- Eenvoudige handelingen: mag via doe-het-zelf of door werknemer(s) met opleidingsattest eenvoudige handelingen
Als dit materiaal verwijderd kan worden zonder het te breken, te beschadigen... , dan mag met dit met eenvoudige handelingen. Vermijd stofvorming en stofverspreiding op elk moment van de werken. Bevochtig of fixeer het materiaal.

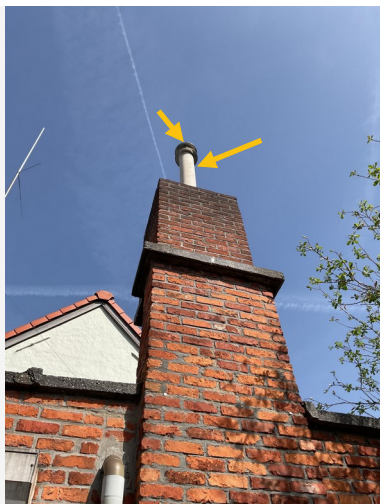
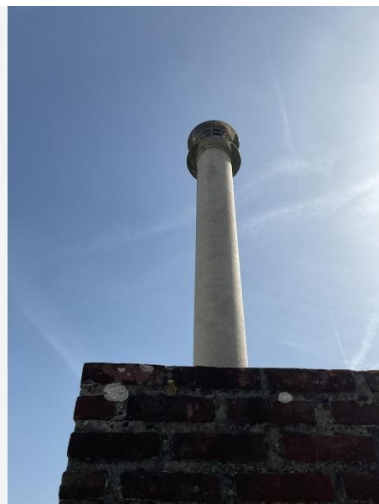
Eindbeoordeling materiaalrisico	Laag materiaalrisico en/of verlaagde kans op vezelvrijgave
---------------------------------	--

Gebondenheid	Categorie 1: hechtgebonden in oorsprong
Asbestsoort (vezeltype)	Crocidoliet aanwezig
Asbestconcentratie	Laag (< 50%)
Afschermingsgraad van het gehele materiaal	Geheel of deels vrij aan de buitenlucht, maar geen contact met binnenlucht
Toestand van het materiaal	Licht beschadigd, licht verweerd. Intacte calciumsilicaatplaat of materiaal met categorie 3-gebondenheid

Beschrijving	Cementvezel buis dak
Omgeving	Buiten
Primaire drager	HVAC infrastructuur en uitrusting
Asbestmateriaal	Rookgaskanaal
Bindmiddel van asbestmateriaal	Cement
Gebondenheid op basis van bindmiddel	Hecht
Hoeveelheid (lengte - omtrek - dikte - aantal)	<ul style="list-style-type: none">• 3,00 m - 25,00 cm - 1,00 cm - 1 stuk
Totaal volume	0,008 m ³
Eenvoudig bereikbaar	Ja
Bevestigingswijze	<ul style="list-style-type: none">• Onbekend
Identificatiemethode	De asbestdeskundige beoordeelt het materiaal als asbesthoudend, en dit zonder monsternamen.
Destructieve handeling voor identificatie	Nee

Verwijderen

- Hermetische zone (erkend asbestverwijderaar)
Dit betreft een hechtgebonden asbestmateriaal dat bij de verwijdering hoogstwaarschijnlijk gebroken of gescheurd zal worden. Het verwijderen van deze toepassing kan een grote vezelvrijgave tot gevolg hebben. Deze toepassing kan enkel verwijderd worden in een hermetische zone door een erkend asbestverwijderaar.

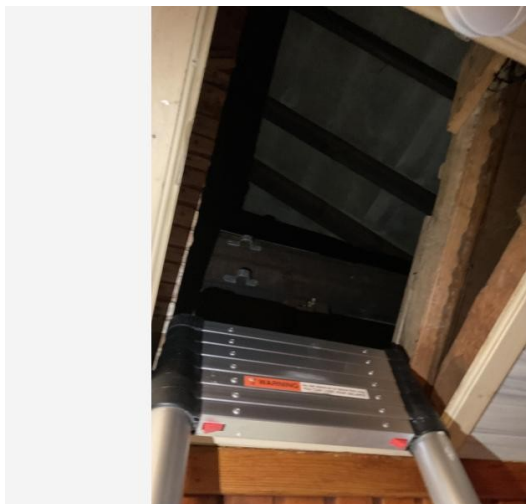
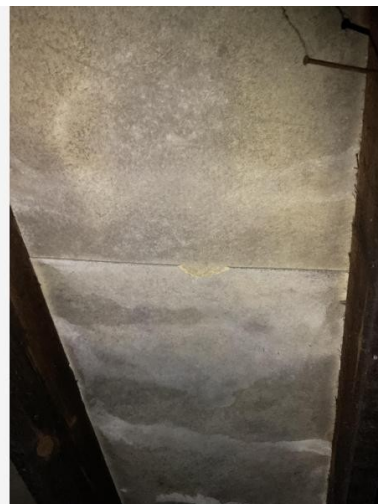
Eindbeoordeling materiaalrisico	Verhoogd materiaalrisico en/of verhoogde kans op vezelvrijgave
---------------------------------	--

Gebondenheid	Categorie 1: hechtgebonden in oorsprong
Asbestsoort (vezeltype)	Crocidoliet aanwezig
Asbestconcentratie	Laag (< 50%)
Afschermingsgraad van het gehele materiaal	Geheel of deels vrij aan de binnenlucht, maar geen contact met binnenluchtstromen
Toestand van het materiaal	Licht beschadigd, licht verweerd. Intacte calciumsilicaatplaat of materiaal met categorie 3-gebondenheid

#	Type	Referentie	Resultaat
3.1	Puntmonster	9-onderdak	Crocidoliet, Chrysotiel

Beschrijving	Menuiserite platen - onderdak
Omgeving	Grenst aan binnen- en buitenlucht
Primaire drager	Schuin dak
Asbestmateriaal	Plaat, paneel, tablet - Type Menuiserite
Bindmiddel van asbestmateriaal	Cement
Gebondenheid op basis van bindmiddel	Hecht
Hoeveelheid (oppervlakte - dikte - aantal)	<ul style="list-style-type: none">• 85,00 m² - 0,30 cm - 1 stuk
Totaal volume	0,255 m ³
Eenvoudig bereikbaar	Nee <ul style="list-style-type: none">• Het asbestmateriaal is bedekt (uitgezonderd laag verf, coating, behang, kunststof, textiel) en het wegnemen van het bedekkende materiaal kan niet zonder het bedekkende materiaal te beschadigen.
Bevestigingswijze	<ul style="list-style-type: none">• Onbekend
Identificatiemethode	Een monstername door de asbestdeskundige met laboanalyse door een asbestlabo.
Destructieve handeling voor identificatie	Nee
Opmerking	Geschatte hoeveelheid.

Maatregelen nemen

- Zorg voor een veilig beheer. Vermijd het beschadigen van het asbestmateriaal. Controleer de toestand jaarlijks op wijzigingen.

- Eenvoudige handelingen: enkel door erkend asbestverwijderaar
Als dit materiaal niet verwijderd kan worden zonder het te breken, te beschadigen... , dan is het aangeraden een beroep te doen op een erkend asbestverwijderaar.

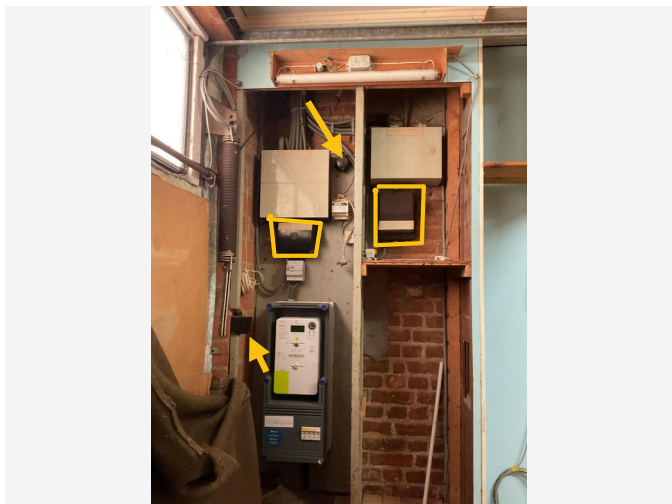
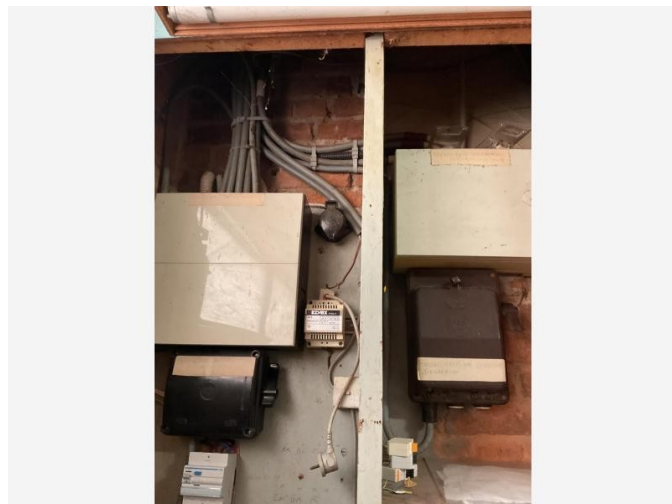
Beschrijving	Bakeliet - armatuur
Omgeving	Binnen
Primaire drager	Communicatie en elektrische infrastructuur en uitrusting
Asbestmateriaal	Plaat, paneel, tablet - Type Bakeliet
Bindmiddel van asbestmateriaal	Kunststof of -hars
Gebondenheid op basis van bindmiddel	Hecht
Hoeveelheid (oppervlakte - dikte - aantal)	<ul style="list-style-type: none"> • 0,50 m² - 1,00 cm - 1 stuk
Totaal volume	0,005 m ³
Eenvoudig bereikbaar	Ja
Bevestigingswijze	<ul style="list-style-type: none"> • Geschroefd
Identificatiemethode	<p>De asbestdeskundige beoordeelt het materiaal als asbestverdacht en dus asbesthoudend, en dit zonder monstername.</p> <p>Motivatie: De monstername brengt andere schade aan dan schade die inherent is aan de monstername.</p>
Destructieve handeling voor identificatie	Nee
Opmerking	Indien er op ander locaties gelijkaardige armaturen worden opgemerkt dan dienen deze als gelijkaardig behandeld te worden als de armaturen beschreven onder deze toepassing.

Zorgvuldig beheren

- Zorg voor een veilig beheer. Vermijd het beschadigen van het asbestmateriaal. Controleer de toestand jaarlijks op wijzigingen.

Let wel: als het hier gaat om een bakelieten tellerkast die eigendom is van de nutsmaatschappij, dan mag deze enkel door de nutsmaatschappij worden verwijderd.

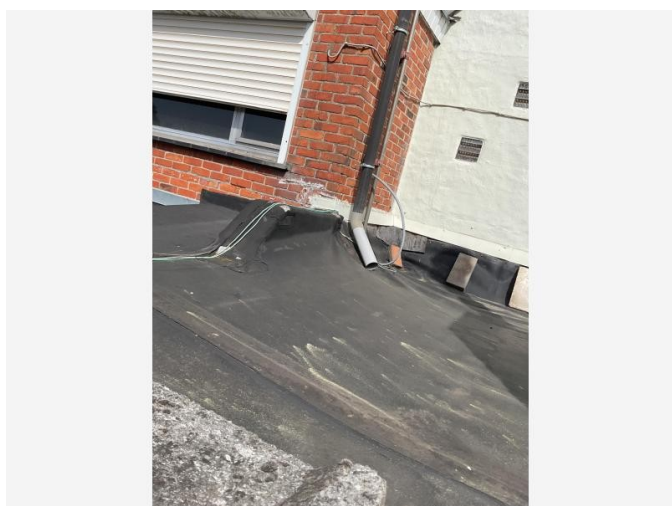
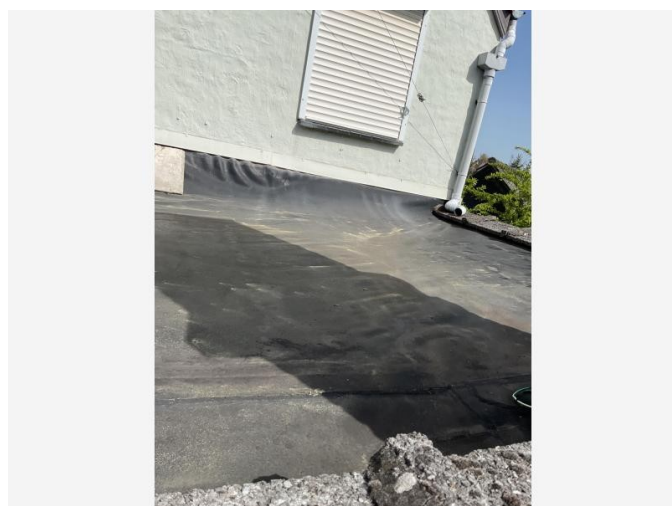
Beschrijving	Notitie	Terug te vinden op plannen
Fiche 21: Epdm - dakbedekking	Het is mogelijk dat er onder de geïnspecteerde EPDM nog oude mogelijks asbestverdachte roofinglagen of ander materialen aanwezig zijn. Vaak werd of wordt er EPDM geplaatst bovenop oude roofings. Gelieve steeds aandachtig te zijn bij eventuele verbouwingen en afbraakwerken voor asbesthoudende materialen.	-
