Asbestinventarisatetest

Kroonstraat 13, 2580 Putte

Attestnummer : 20240516-000341.000

Uitgegeven op : 16.05.2024

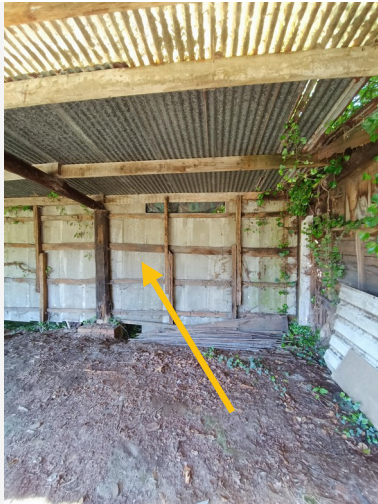
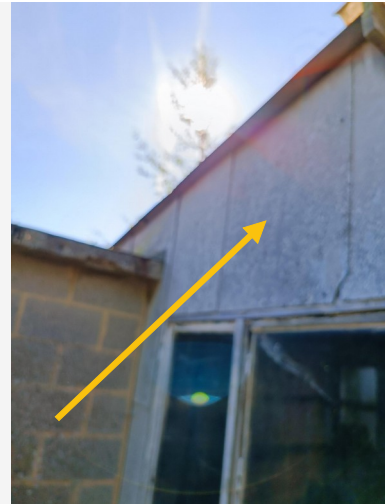
Het asbestmateriaal valt onder de mijlpaal van 2040.

Eindbeoordeling materiaalrisico	Hoog materiaalrisico en/of hoge kans op vezelvrijgave
---------------------------------	---

Gebondenheid	Categorie 1: hechtgebonden in oorsprong
Asbestsoort (vezeltype)	Crocidoliet aanwezig
Asbestconcentratie	Laag (< 50%)
Afschermingsgraad van het gehele materiaal	Geheel of deels (ook) vrij aan de binnenlucht
Toestand van het materiaal	Matig beschadigd, matig verweerd

Beschrijving	Plaatwerk koterij
Omgeving	Grenst aan binnen- en buitenlucht
Primaire drager	Wand vrijstaand (scheidingsmuur, ...)
Asbestmateriaal	Plaat, paneel, tablet - Type Menuiserite
Bindmiddel van asbestmateriaal	Cement
Gebondenheid op basis van bindmiddel	Hecht
Hoeveelheid (oppervlakte - dikte - aantal)	• 124,00 m ² - 0,50 cm - 1 stuk
Totaal volume	0,62 m ³
Eenvoudig bereikbaar	Ja
Bevestigingswijze	• Genageld, geniet
Identificatiemethode	Vaststelling zonder monsternamen

Destructieve handeling voor identificatie	Nee
Opmerking	De cementplaten zijn visueel en volgens expertise als asbestverdacht beschouwd. De vermelde oppervlaktes, diktes en volumes betreffen een berekeneerde schatting. Er worden geen rechten verleend aan deze oppervlaktes/diktes/volumes.

Dringend verwijderen

- Verwijder dit asbestmateriaal zo snel mogelijk. Volg de toestand goed op.

- Eenvoudige handelingen: mag via doe-het-zelf of door werknemer(s) met opleidingsattest eenvoudige handelingen
Dragen van de nodige beschermingsmiddelen (mondmasker ffp3, handschoenen, tyvec). Indien mogelijk de ondervloer afdekken, platen voorzichtig verwijderen, extra fixeren, niet breken, niet gooien, onmiddellijk verpakken of voorzichtig in container met asbest bag plaatsen. Indien platen in slechte staat zijn en kans bestaat op breken: Eenvoudige handeling opgeleid personeel, alle werknemer(s) moeten wel beschikken over een opleidingsattest eenvoudige handelingen 8u

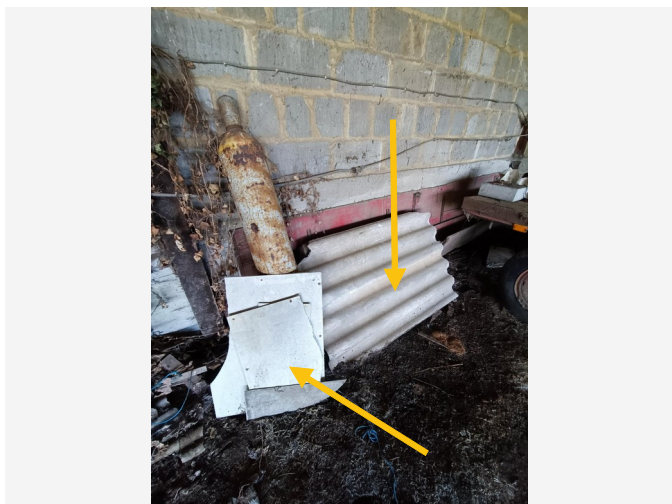
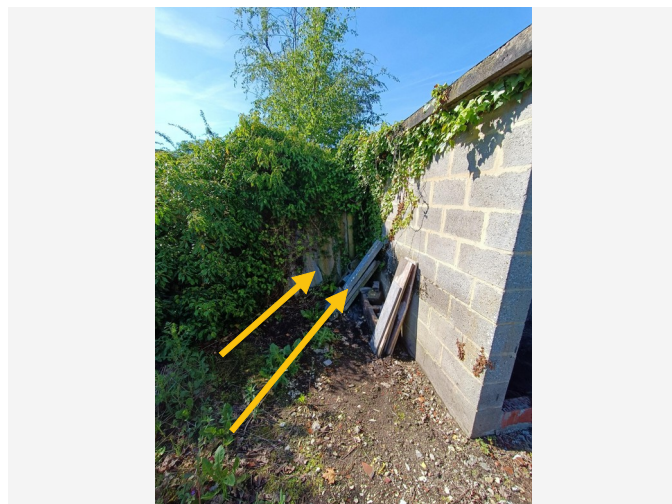
Het asbestmateriaal valt onder de mijlpaal van 2040.

Beschrijving	Plaatwerk/Schouwhoed
Type afvalstof	Betreft stock-voorraad of gedemonteerde asbestmaterialen
Aanwezige resten	Verschillend plaatwerk/asbestcementen toepassingen; gebroken en in stukken.
Omgeving	Buiten
Primaire drager	Onderdelen - stock
Asbestmaterialen	<ul style="list-style-type: none">• Dak- en gevelbekleding - Golfplaat• Schouwhoed, ventilatiekap (anti-windval)
Bindmiddel van asbestmateriaal	Cement
Gebondenheid op basis van bindmiddel	Hecht
Hoeveelheid (gewicht - aantal)	<ul style="list-style-type: none">• 20,00 kg - 1 stuk• 20,00 kg - 1 stuk• 20,00 kg - 1 stuk
Totaal gewicht	60,00 kg
Eenvoudig bereikbaar	Ja
Identificatiemethode	Vaststelling zonder monsternamen

Dringend verwijderen

- Verwijder het asbestafval.

- Eenvoudige handelingen: mag via doe-het-zelf of door werknemer(s) met opleidingsattest eenvoudige handelingen
Bij de gemeente of het plaatselijk containerpark kan je afsluitzakken opvragen om het afval dubbel te verpakken en het af te voeren als hechtgebonden materiaal naar het containerpark. Bescherm jezelf voldoende met de nodige PBM's (mondmasker FFP3, handschoenen, Tyvec, ...).

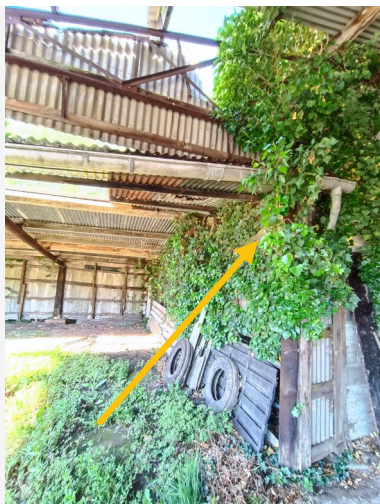
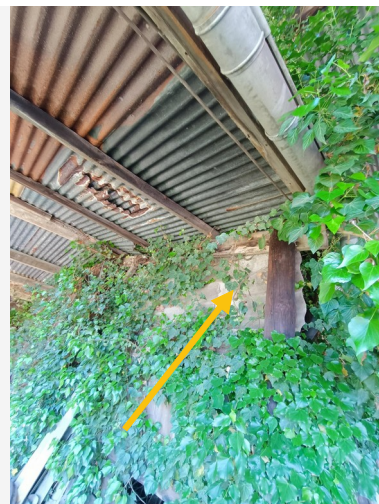
Het asbestmateriaal valt onder de mijlpaal van 2034.

Reinigen/afschuren/ontmossen golfplaten (golfplaten mogen op geen enkele manier gereinigd of afgeschuurd worden. Totaalverbod sinds 27 april 2019)

Eindbeoordeling materiaalrisico	Verhoogd materiaalrisico en/of verhoogde kans op vezelvrijgave
---------------------------------	--

Gebondenheid	Categorie 1: hechtgebonden in oorsprong
Asbestsoort (vezeltype)	Crocidoliet aanwezig
Asbestconcentratie	Laag (< 50%)
Afschermingsgraad van het gehele materiaal	Geheel of deels vrij aan de buitenlucht
Toestand van het materiaal	Matig beschadigd, matig verweerd

Beschrijving	Golfplaten koterij
Omgeving	Grenst aan binnen- en buitenlucht
Primaire drager	Wand buitenschil
Asbestmateriaal	Dak- en gevelbekleding - Golfplaat

Bindmiddel van asbestmateriaal	Cement
Gebondenheid op basis van bindmiddel	Hecht
Hoeveelheid (oppervlakte - aantal)	• 15,00 m ² - 1 stuk
Totale oppervlakte	15,00 m ²
Eenvoudig bereikbaar	Ja
Bevestigingswijze	• Geschroefd
Identificatiemethode	Vaststelling zonder monsternamen
Destructieve handeling voor identificatie	Nee
Opmerking	De golfplaten zijn visueel en volgens expertise als asbestverdacht beschouwd. De vermelde oppervlaktes, diktes en volumes betreffen een bereedeneerde schatting. Er worden geen rechten verleend aan deze oppervlaktes/diktes/volumes.

Verwijderen

- Verwijder dit asbestmateriaal zo snel mogelijk. Volg de toestand goed op.

- Eenvoudige handelingen: mag via doe-het-zelf of door werknemer(s) met opleidingsattest eenvoudige handelingen
Dragen van de nodige beschermingsmiddelen (mondmasker ffp3, handschoenen, tyvec). Indien mogelijk de ondervloer afdekken, golfplaten voorzichtig verwijderen, extra fixeren, niet breken, niet gooien, onmiddellijk verpakken of voorzichtig in container met asbest bag plaatsen. Indien golfplaten in slechte staat zijn en kans bestaat op breken: Eenvoudige handeling opgeleid personeel, alle werknemer(s) moeten wel beschikken over een opleidingsattest eenvoudige handelingen 8u

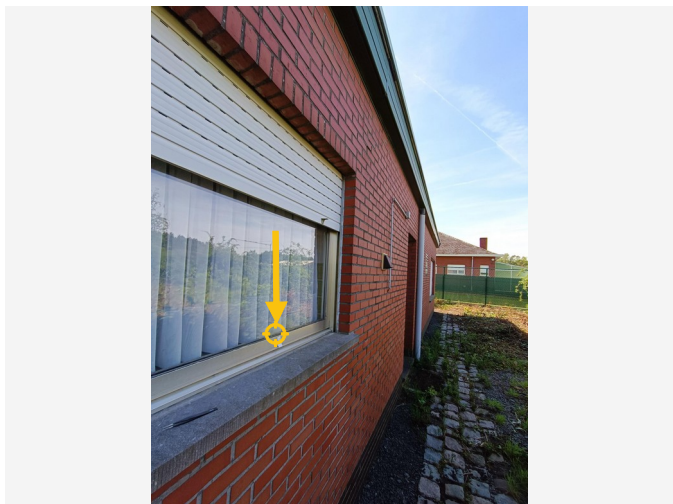
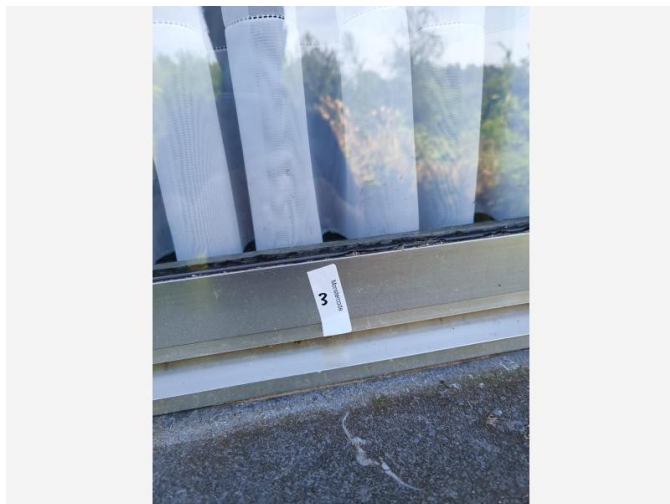
Het asbestmateriaal valt onder de mijlpaal van 2040.

Eindbeoordeling materiaalrisico	Zeer laag materiaalrisico en/of zeer lage kans op vezelvrijgave
---------------------------------	---

Gebondenheid	Categorie 1: hechtgebonden in oorsprong
Asbestsoort (vezeltype)	Alleen chrysotiel
Asbestconcentratie	Laag (< 50%)
Afschermingsgraad van het gehele materiaal	Geheel of deels vrij aan de buitenlucht
Toestand van het materiaal	Onbeschadigd, niet verweerd

#	Type	Referentie	Resultaat
4.1	Puntmonster	3	Chrysotiel

Beschrijving	Stopverf woning
Omgeving	Buiten
Primaire drager	Wandopening verticaal (raam, deur, ...)
Asbestmateriaal	In-situ afwerkingslagen - Pasta, stopverf, voegsel, stopsel, vulsel, mastiek, katten, ...
Bindmiddel van asbestmateriaal	Kitten, mastiek, pasta
Gebondenheid op basis van bindmiddel	Hecht
Hoeveelheid (gewicht - aantal)	• 15,00 kg - 1 stuk

Zorgvuldig beheren

- Zorg voor een veilig beheer. Vermijd het beschadigen van het asbestmateriaal. Controleer de toestand jaarlijks op wijzigingen.

- Eenvoudige handelingen: enkel door erkend asbestverwijderaar verwijdering EH erkend saneerder : De toepassing extra fixeren en gebruik van puntafzuiging dmv stofzuiger met absoluut filter

De ramen kunnen eventueel in zijn geheel afgevoerd worden als asbesthoudend afval. Indien aluminium en glas gescheiden afgevoerd worden, mogen er geen stopverf restanten achterblijven op het aluminium.

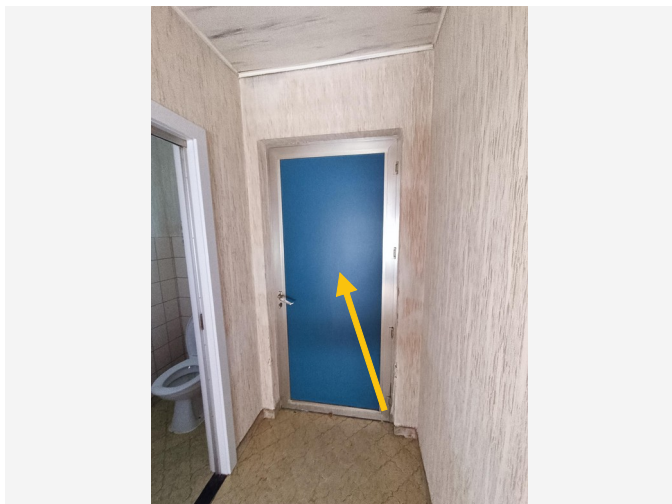
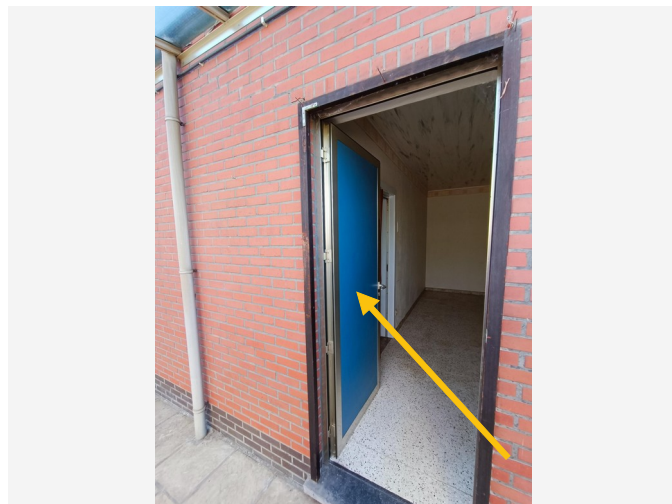
Het asbestmateriaal valt onder de mijlpaal van 2040.

Eindbeoordeling materiaalisico	Laag materiaalisico en/of verlaagde kans op vezelvrijgave
--------------------------------	---

Gebondenheid	Categorie 1: hechtgebonden in oorsprong
Asbestsoort (vezeltype)	Crocidoliet aanwezig
Asbestconcentratie	Laag (< 50%)
Afschermingsgraad van het gehele materiaal	Geheel of deels (ook) vrij aan de binnenlucht
Toestand van het materiaal	Onbeschadigd, niet verweerd

Beschrijving	Plaat Achterdeur
Omgeving	Grenst aan binnen- en buitenlucht
Primaire drager	Wandopening verticaal (raam, deur, ...)
Asbestmateriaal	Plaat, paneel, tablet - Geëmailleerd, type Glasal
Bindmiddel van asbestmateriaal	Cement
Gebondenheid op basis van bindmiddel	Hecht
Hoeveelheid (oppervlakte - dikte - aantal)	• 2,00 m ² - 1,00 cm - 2 stuks
Totaal volume	0,04 m ³
Eenvoudig bereikbaar	Ja

Bevestigingswijze	• Geklemd
Identificatiemethode	Vaststelling zonder monsternamen
Destructieve handeling voor identificatie	Nee
Opmerking	Plaatwerk in de aluminium deuren werden herkend als zijnde glasal platen; asbesthoudend.

Zorgvuldig beheren

- Zorg voor een veilig beheer. Vermijd het beschadigen van het asbestmateriaal. Controleer de toestand jaarlijks op wijzigingen.

- Eenvoudige handelingen: mag via doe-het-zelf of door werknemer(s) met opleidingsattest eenvoudige handelingen
EH opgeleid personeel 8 u basis . Bij vervangen van de ramen kunnen de panelen mee verwijderd worden door de plaatsers van nieuw raamwerk. Alle werknemer(s) moeten wel beschikken over een opleidingsattest eenvoudige handelingen 8u.

Raam/deur kader stofvrij maken dmv puntafzuiging met een hepa stofzuiger.

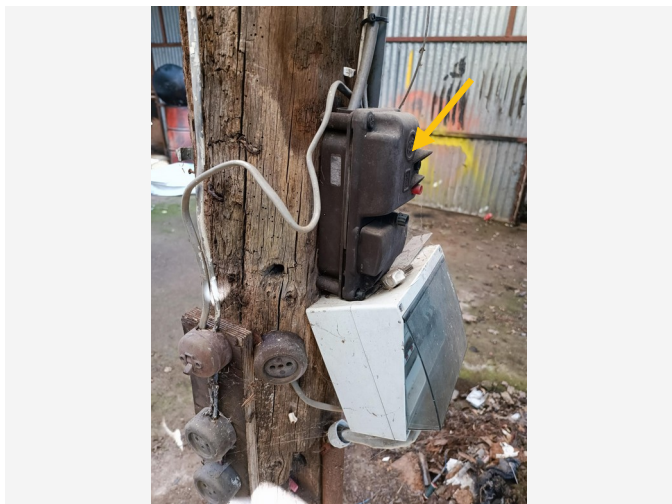
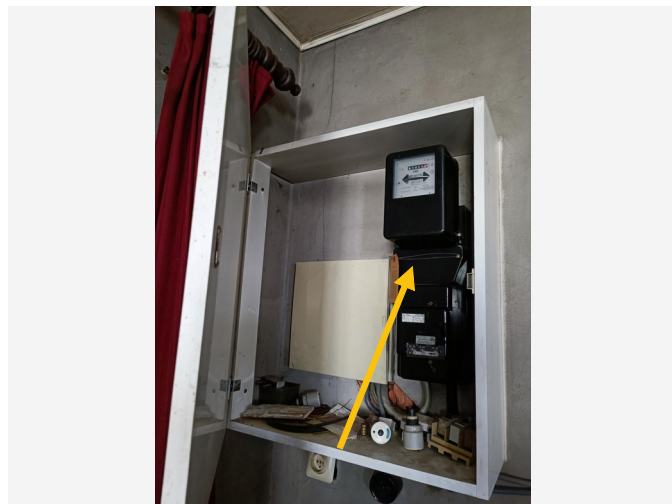
Het asbestmateriaal valt onder de mijlpaal van 2040.

Eindbeoordeling materiaalrisico	Laag materiaalrisico en/of verlaagde kans op vezelvrijgave
---------------------------------	--

Gebondenheid	Categorie 1: hechtgebonden in oorsprong
Asbestsoort (vezeltype)	Crocidoliet aanwezig
Asbestconcentratie	Laag (< 50%)
Afschermingsgraad van het gehele materiaal	Geheel of deels (ook) vrij aan de binnenlucht
Toestand van het materiaal	Onbeschadigd, niet verweerd

Beschrijving	Bakeliet toepassingen
Omgeving	Binnen
Primaire drager	Communicatie en elektrische infrastructuur en uitrusting
Asbestmateriaal	Plaat, paneel, tablet - Type Bakeliet
Bindmiddel van asbestmateriaal	Kunststof of -hars
Gebondenheid op basis van bindmiddel	Hecht
Hoeveelheid (oppervlakte - dikte - aantal)	• 0,50 m ² - 1,00 cm - 1 stuk
Totaal volume	0,005 m ³
Eenvoudig bereikbaar	Ja
Bevestigingswijze	• Geschroefd

Identificatiemethode	Vaststelling zonder monstername
Destructieve handeling voor identificatie	Nee
Opmerking	<p>Er werd geen monster genomen owv beschadiging aan een elektrisch gerelateerde toepassing, extra controle bij verwijdering van het verdacht materiaal. Vermoedelijk zullen de toepassingen verwijderd worden bij aanpassing van het elektriciteitsnetwerk</p> <p>Het is moeilijk te bepalen of de bakeliettoepassingen in de woning ook effectief asbesthoudend zijn (het kan ook gaan om de asbestvrije variant).</p>

Zorgvuldig beheren

- Zorg voor een veilig beheer. Vermijd het beschadigen van het asbestmateriaal. Controleer de toestand jaarlijks op wijzigingen.

- Eenvoudige handelingen: mag via doe-het-zelf of door werknemer(s) met opleidingsattest eenvoudige handelingen
Schakelaars, stopcontacten en andere gelijkaardige toepassingen kunnen eenvoudig losgeschroefd worden --> EH doe-het-zelf. Afgesloten of verzegelde kast --> EH opgeleid techniek personeel 8u basisopleiding asbest.

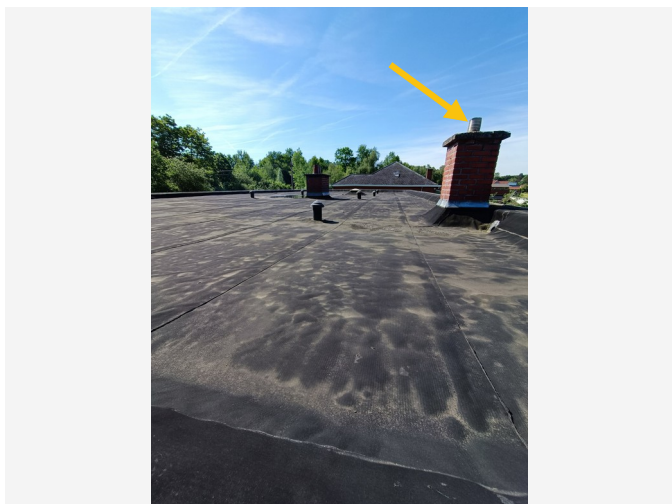
Het rookgaskanaal werd geïnspecteerd; flexibele, aluminium darm aanwezig.

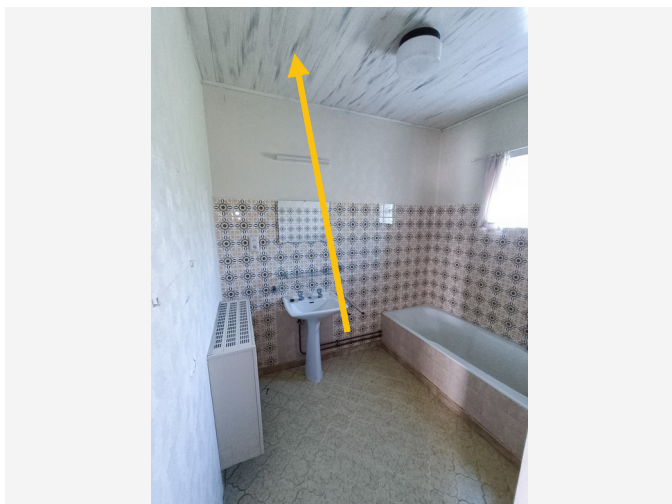
Alle plafonds zijn afgewerkt met valse plafonds in plaatmateriaal. Het is niet duidelijk of er pleisterwerk aanwezig is achter deze valse plafonds, het is aangewezen om bijkomend onderzoek uit te voeren bij werken.

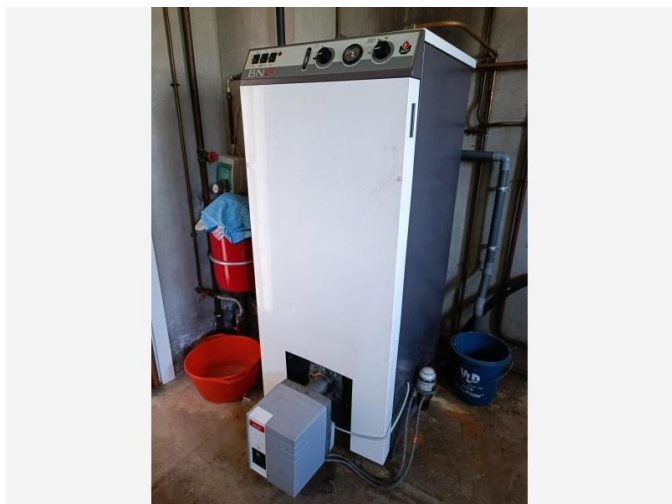
Afgeleid uit het identificatieplaatje betreft het een ketel met bouwjaar 2013.

We kunnen er van uit gaan dat deze ketel geen asbestverdachte materialen bevat.

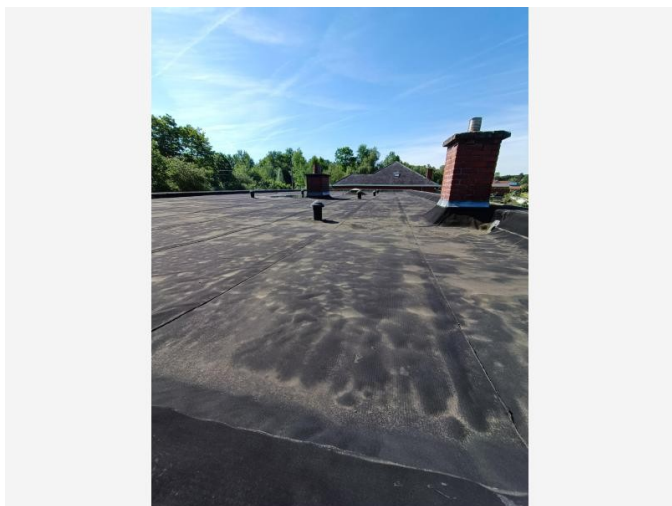
Het plat dak werd gecontroleerd en de roofing werd als niet verdacht beschouwd: glasvezel polyester roofing (streepmotief)

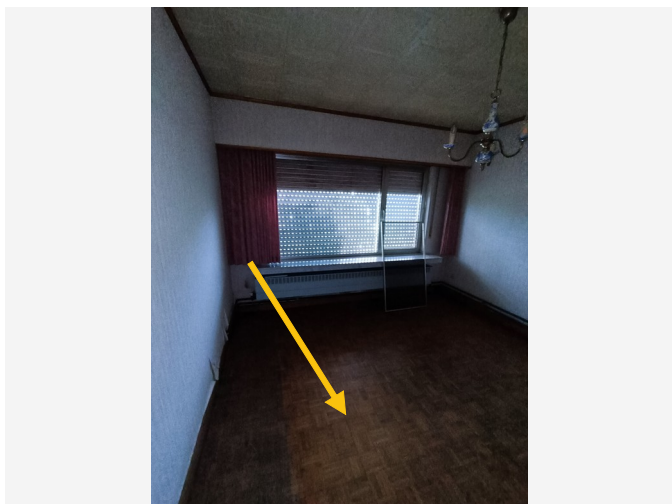
Volgens expertise kunnen we deze vinyl als niet asbest verdacht beschouwen (soepel en flexibel van structuur.)

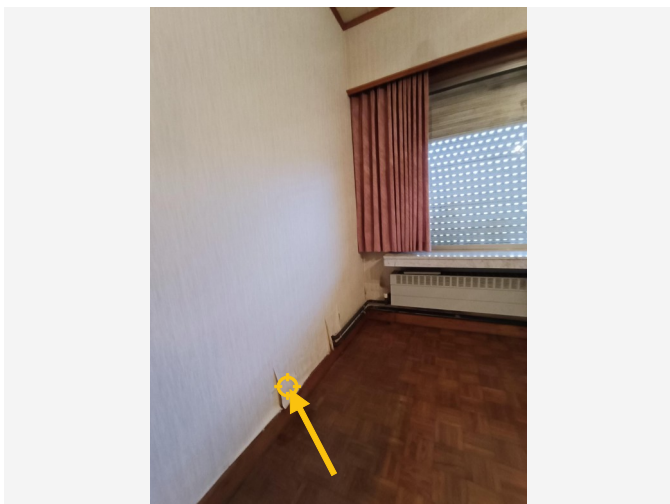
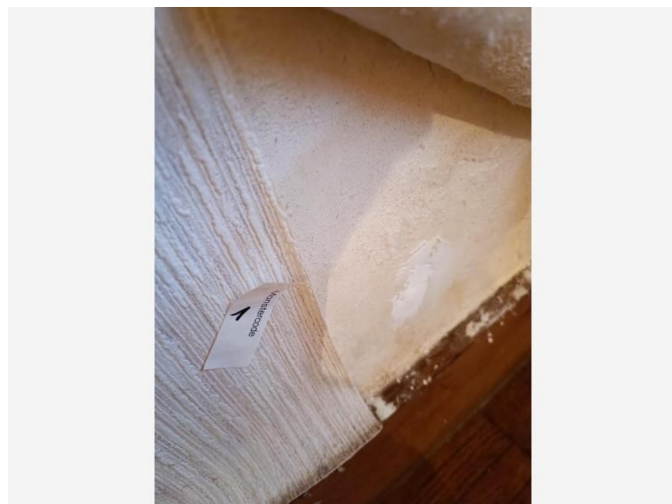
Geen asbest

#	Type	Referentie	Resultaat
12.1	Mengmonster	1	Geen asbest

Beschrijving	Pleisterwerk muren
Omgeving	Binnen
Primaire drager	Binnenwand
Bindmiddel van materiaal	Gips - kalk

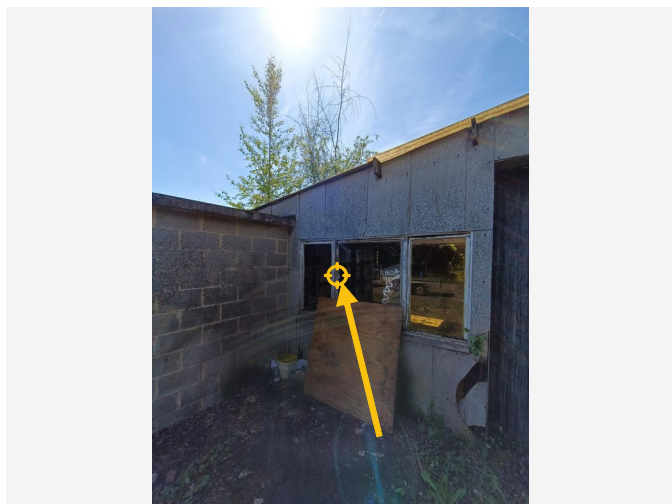
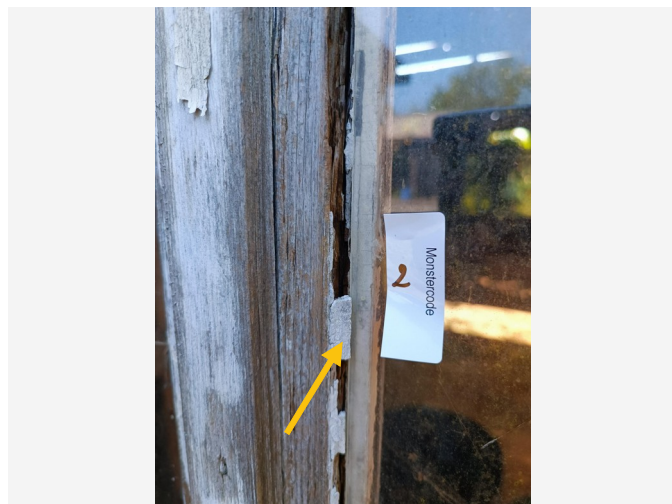
Geen asbest

#	Type	Referentie	Resultaat
13.1	Puntmonster	2	Geen asbest

Beschrijving	Stopverf tuinberging
Omgeving	Buiten
Primaire drager	Wandopening verticaal (raam, deur, ...)
Bindmiddel van materiaal	Kitten, mastiek, pasta
