Asbestinventarisatetest

Lindenlaan 3, 2580 Putte

Attestnummer : 20240321-000384.000

Uitgegeven op : 21.03.2024

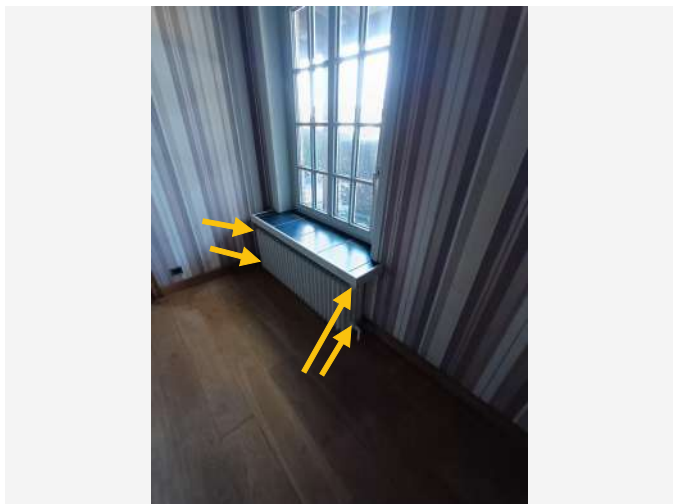
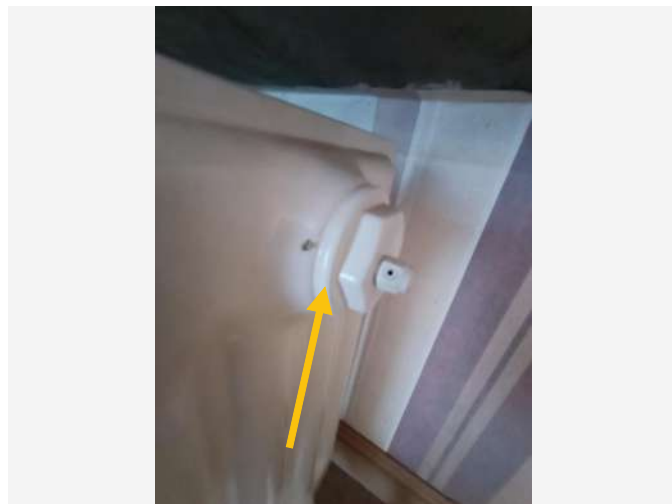
Eindbeoordeling materiaalrisico	Laag materiaalrisico en/of verlaagde kans op vezelvrijgave
---------------------------------	--

Gebondenheid	Categorie 3: niet-hechtgebonden met weinig of geen matrix
Asbestsoort (vezeltype)	Crocidoliet aanwezig
Asbestconcentratie	Hoog ($\geq 50\%$)
Afschermingsgraad van het gehele materiaal	Niet stootvaste afscherming
Toestand van het materiaal	Onbeschadigd, niet verweerd

Beschrijving	4x Pakkingen aan radiators
Omgeving	Binnen
Primaire drager	HVAC infrastructuur en uitrusting
Asbestmateriaal	Pakking, dichting
Bindmiddel van asbestmateriaal	Weinig of geen bindmiddel (textiel, bevolking, ...)
Gebondenheid op basis van bindmiddel	Niet-hechtgebonden
Hoeveelheid (gewicht - aantal)	• 0,10 kg - 28 stuks
Totaal gewicht	2,80 kg
Eenvoudig bereikbaar	Ja
Bevestigingswijze	• Geklemd

Identificatiemethode	Vaststelling zonder monstername
Destructieve handeling voor identificatie	Nee
Opmerking	De radiatoren bevatten telkens 4 delen waar pakkingen aanwezig zijn.

- Zorg voor een veilig beheer. Vermijd het beschadigen van het asbestmateriaal. Controleer de toestand jaarlijks op wijzigingen.

- Eenvoudige handelingen: enkel door erkend asbestverwijderaar
Onderhoudstechnici moeten over een attest van eenvoudige handelingen beschikken, jaarlijks 8 u opleiding.

Niet hechtgebonden toepassing vereist bijkomende maatregelen.

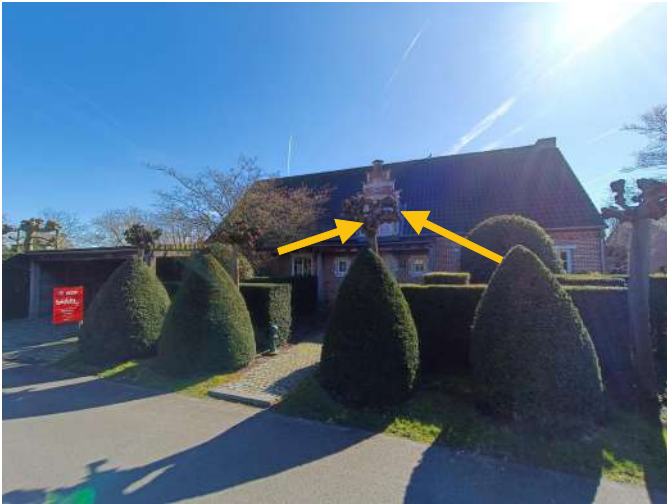
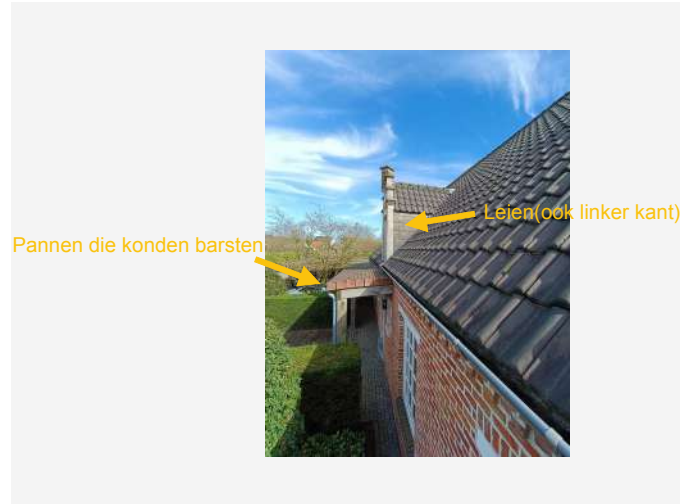
Eindbeoordeling materiaalrisico	Laag materiaalrisico en/of verlaagde kans op vezelvrijgave
Opmerking	De leien bevinden zich in een relatief goede staat

Gebondenheid	Categorie 1: hechtgebonden in oorsprong
Asbestsoort (vezeltype)	Crocidoliet aanwezig
Asbestconcentratie	Laag (< 50%)

Afschermingsgraad van het gehele materiaal	Geheel of deels vrij aan de buitenlucht
Toestand van het materiaal	Licht beschadigd, licht verweerd. Intact materiaal type Pical – asbestboard of categorie III 'gebondenheid'

Beschrijving	Leien zijkanten dakkapel vooraan
Omgeving	Buiten
Primaire drager	Wand buitenschil
Asbestmateriaal	Dak- en gevelbekleding - Lei, shingle
Bindmiddel van asbestmateriaal	Cement
Gebondenheid op basis van bindmiddel	Hecht
Hoeveelheid (oppervlakte - aantal)	<ul style="list-style-type: none"> • 5,00 m² - 2 stuks
Totale oppervlakte	10,00 m ²
Eenvoudig bereikbaar	Ja
Bevestigingswijze	<ul style="list-style-type: none"> • Genageld, geniet
Identificatiemethode	Vaststelling zonder monsternamen
Destructieve handeling voor identificatie	Nee
Opmerking	De leien waren niet bereikbaar (onderzoeksbepijking, er kon geen staal genomen worden vanaf een veilige ondergrond. De pannen op de carport zouden kunnen breken waardoor er gevolgschade zou kunnen zijn) en er kon bijgevolg geen staal genomen worden om uit te sluiten dat deze asbestverdachte toepassing niet-asbesthoudend is. Het is aangewezen om bijkomend onderzoek uit te voeren bij renovatiewerken. De vermelde oppervlaktes, diktes en volumes betreffen een beredeneerde schatting. Er worden geen rechten verleend aan deze oppervlaktes/diktes/volumes.

- Zorg voor een veilig beheer. Vermijd het beschadigen van het asbestmateriaal. Controleer de toestand jaarlijks op wijzigingen.
- Hemelwater dat afspoelt van asbestcement daken of gevels kan asbestdeeltjes bevatten. Gebruik het enkel voor gesloten circuits (bv. spoelen toiletten). Reinig na het vervangen van het dak of de gevel de dakgoten en regenwaterput of -ton om asbesthoudend sediment of slib te verwijderen
- Voer bijkomende staalname(s) uit.

- Eenvoudige handelingen: mag via doe-het-zelf of door werknemer(s) met opleidingsattest eenvoudige handelingen
EH via doe-het zelf Dragen van de nodige beschermingsmiddelen (mondmasker ffp3, handschoenen,tyvec). Indien mogelijk de ondervloer afdekken , leien voorzichtig verwijderen, extra fixeren, niet breken , niet gooien, onmiddellijk verpakken of voorzichtig in container met asbest bag plaatsen.

Indien leien in slechte staat zijn en kans bestaat op breken : Eenvoudige handeling opgeleid personeel , alle

werknemer(s) moeten wel beschikken over een opleidingsattest eenvoudige handelingen 8u

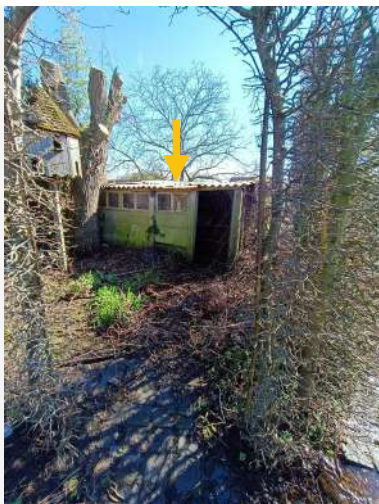
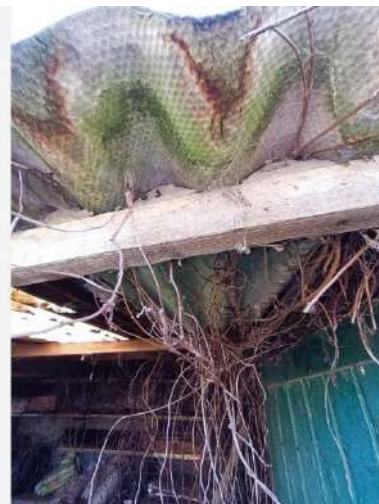
Eindbeoordeling materiaalrisico	Verhoogd materiaalrisico en/of verhoogde kans op vezelvrijgave
Opmerking	De golfplaten zijn verweerd , poreus en met mos begroeid.

Gebondenheid	Categorie 1: hechtgebonden in oorsprong
Asbestsoort (vezeltype)	Crocidoliet aanwezig
Asbestconcentratie	Laag (< 50%)

Afschermingsgraad van het gehele materiaal	Geheel of deels vrij aan de buitenlucht
Toestand van het materiaal	Matig beschadigd, matig verweerd

Beschrijving	Golfplaten dak (schuur)
Omgeving	Buiten
Primaire drager	Schuin dak
Asbestmateriaal	Dak- en gevelbekleding - Golfplaat
Bindmiddel van asbestmateriaal	Cement
Gebondenheid op basis van bindmiddel	Hecht
Hoeveelheid (oppervlakte - aantal)	• 15,00 m ² - 1 stuk
Totale oppervlakte	15,00 m ²
Eenvoudig bereikbaar	Ja
Bevestigingswijze	• Geschroefd
Identificatiemethode	Vaststelling zonder monsternamen
Destructieve handeling voor identificatie	Nee
Opmerking	De golfplaten zijn visueel en volgens expertise als asbestverdacht beschouwd. De vermelde oppervlaktes, diktes en volumes betreffen een beredeneerde schatting. Er worden geen rechten verleend aan deze oppervlaktes/diktes/volumes.

- Verwijder dit asbestmateriaal zo snel mogelijk. Volg de toestand goed op.
- Hemelwater dat afspoelt van asbestcement daken of gevels kan asbestdeeltjes bevatten. Gebruik het enkel voor gesloten circuits (bv. spoelen toiletten). Reinig na het vervangen van het dak of de gevel de dakgoten en regenwaterput of -ton om asbesthoudend sediment of slib te verwijderen

- Eenvoudige handelingen: mag via doe-het-zelf of door werknemer(s) met opleidingsattest eenvoudige handelingen
EH via doe-het zelf Dragen van de nodige beschermingsmiddelen (mondmasker ffp3, handschoenen, tyvec). Indien mogelijk de ondervloer afdekken , golfplaten voorzichtig verwijderen, extra fixeren, niet breken , niet gooien, onmiddellijk verpakken of voorzichtig in container met asbest bag plaatsen.

Indien golfplaten in slechte staat zijn en kans bestaat op breken : Eenvoudige handeling opgeleid personeel , alle werknemer(s) moeten wel beschikken over een opleidingsattest eenvoudige handelingen 8u

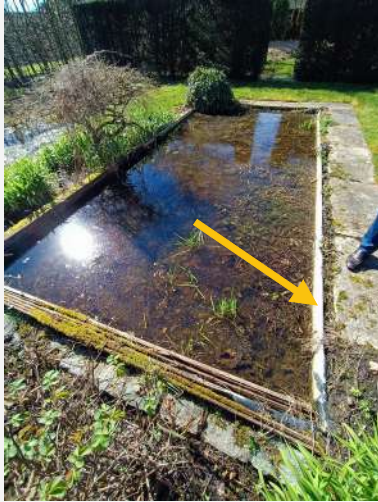
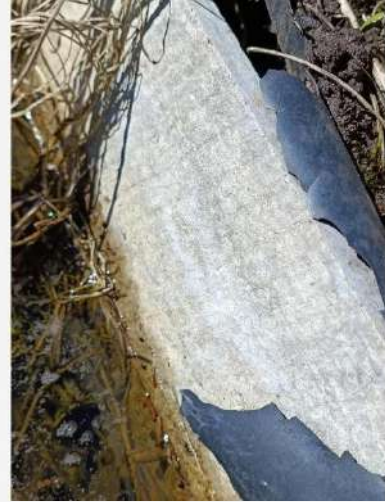
Fiche 5: Vezelcement platen afboording rondom vijver 3

Beschrijving	Vezelcement platen afboording rondom vijver 3
Omgeving	Buiten
Primaire drager	Afboording, omheining...
Asbestmateriaal	Plaat, paneel, tablet - Type Menuiserie
Bindmiddel van asbestmateriaal	Cement
Gebondenheid op basis van bindmiddel	Hecht

Hoeveelheid (oppervlakte - dikte - aantal)	<ul style="list-style-type: none"> • 1,50 m² - 1,50 cm - 2 stuks • 0,75 m² - 1,50 cm - 2 stuks
Totaal volume	0,068 m ³
Eenvoudig bereikbaar	Ja
Bevestigingswijze	<ul style="list-style-type: none"> • Verlijmd, ingegoten, versmeerd
Identificatiemethode	Vaststelling zonder monsternamen
Destructieve handeling voor identificatie	Nee
Opmerking	De vermelde oppervlaktes, diktes en volumes betreffen een bereedeneerde schatting. Er worden geen rechten verleend aan deze oppervlaktes/diktes/volumes.

De platen kunnen voorzichtig losgebeiteld worden , extra bevochtigen om stof te voorkomen + dragen van de nodige beschermingsmiddelen (mondmasker ffp3, handschoenen,tyvec) Bij de gemeente/containerpark afsluitzakken halen om dubbel in te pakken en af te voeren naar het containerpark als hechtgebonden asbestafval.

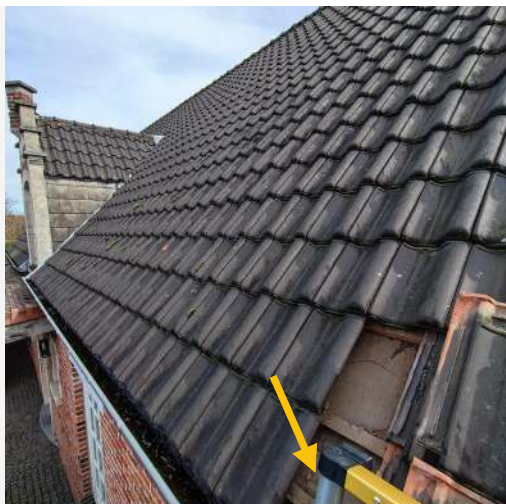
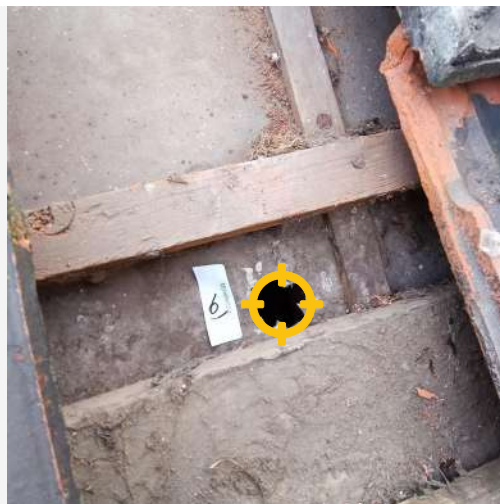
Beschrijving	Menuiserite onderdakplaten
Omgeving	Buiten
Primaire drager	Schuin dak
Asbestmateriaal	Plaat, paneel, tablet - Type Menuiserite
Bindmiddel van asbestmateriaal	Cement
Gebondenheid op basis van bindmiddel	Hecht
Hoeveelheid (oppervlakte - dikte - aantal)	• 175,00 m ² - 0,80 cm - 1 stuk
Totaal volume	1,40 m ³
Eenvoudig bereikbaar	Ja
Bevestigingswijze	• Genageld, geniet
Identificatiemethode	Vaststelling met monstername
Destructieve handeling voor identificatie	Nee
Opmerking	De vermelde oppervlaktes, diktes en volumes betreffen een beredeneerde schatting. Er worden geen rechten verleend aan deze oppervlaktes/diktes/volumes.

indien de platen eenvoudig te verwijderen zijn zonder kans op breken kan dit via doe-het-zelf of door werknemer(s) met opleidingsattest eenvoudige handelingen; Dek de zoldervloer af met plastic folie . dragen van de nodige beschermingsmiddelen (mondmasker ffp3, handschoenen,tyvec) Verwijder de dakpannen. Fixeer het plaatmateriaal , de asbesthoudende platen één voor één en in hun geheel verwijderen. Niet gooien, niet breken. Reinig nadien de draagstructuur met vochtige doeken (+stofzuiger met absoluut filter kan niet gehoord worden dus voor een particulier niet mogelijk .) Alle werknemer(s) moeten wel beschikken over een opleidingsattest eenvoudige handelingen 8u.

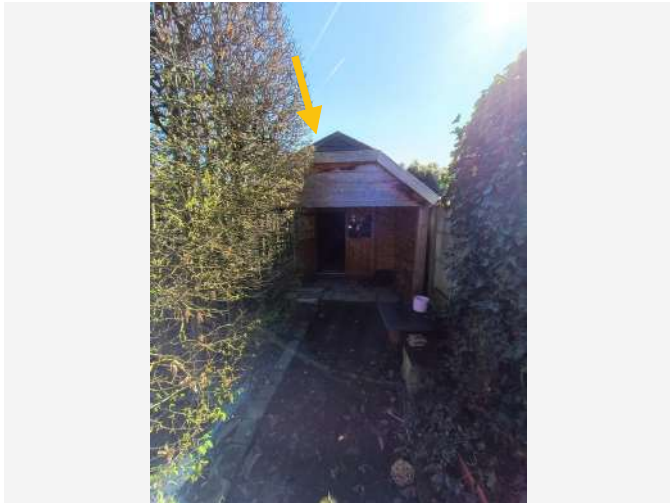
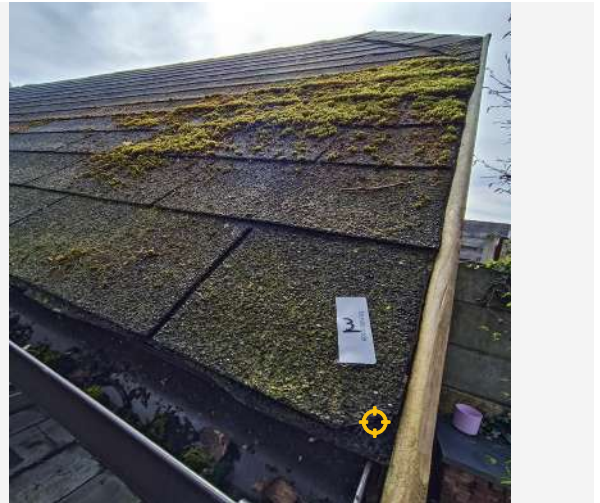
Beschrijving	Roofing shingles op tuinhuis met afdak
Omgeving	Buiten
Primaire drager	Schuin dak
Bindmiddel van materiaal	Bitumen (roofing, teer, asfalt)

Gebondenheid op basis van bindmiddel	Hecht
Hoeveelheid (oppervlakte - aantal)	• 20,00 m ² - 1 stuk
Totale oppervlakte	20,00 m ²
Identificatiemethode	Vaststelling met monsternamen
Destructieve handeling voor identificatie	Nee
Opmerking	Er werd een staal genomen aan een overlappend stuk roofing waardoor de waterdichtheid van de dakbedekking niet in het gedrang komt. De vermelde oppervlaktes, diktes en volumes betreffen een beredeneerde schatting. Er worden geen rechten verleend aan deze oppervlaktes/diktes/volumes.

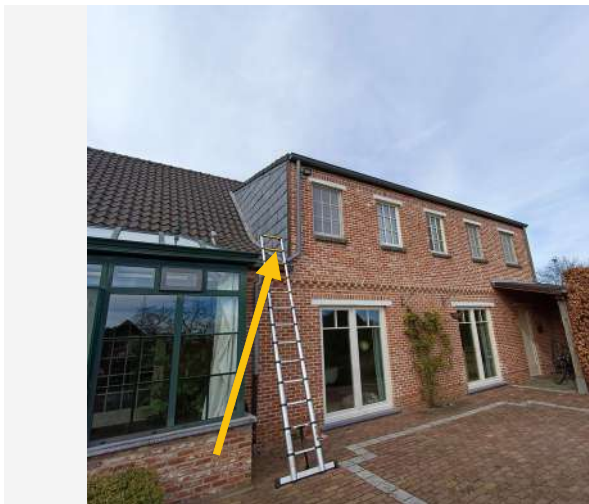
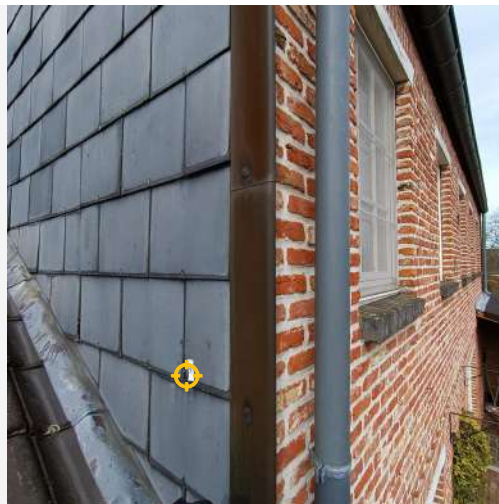
Beschrijving	Leien zijgevel van dakkapel achteraan
Omgeving	Buiten
Primaire drager	Wand buitenschil
Bindmiddel van materiaal	Cement

Gebondenheid op basis van bindmiddel	Hecht
Hoeveelheid (oppervlakte - aantal)	• 12,00 m ² - 2 stuks
Totale oppervlakte	24,00 m ²
Identificatiemethode	Vaststelling met monstername
Destructieve handeling voor identificatie	Nee
Opmerking	<p>Er werd een staal genomen aan een uitstekend stuk waardoor de waterdichtheid van de dakbedekking niet in het gedrang komt.</p> <p>De vermelde oppervlaktes, diktes en volumes betreffen een beredeneerde schatting. Er worden geen rechten verleend aan deze oppervlaktes/diktes/volumes.</p>

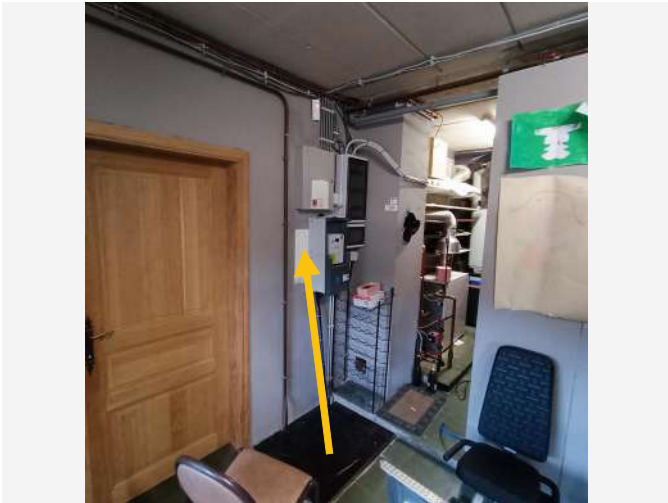
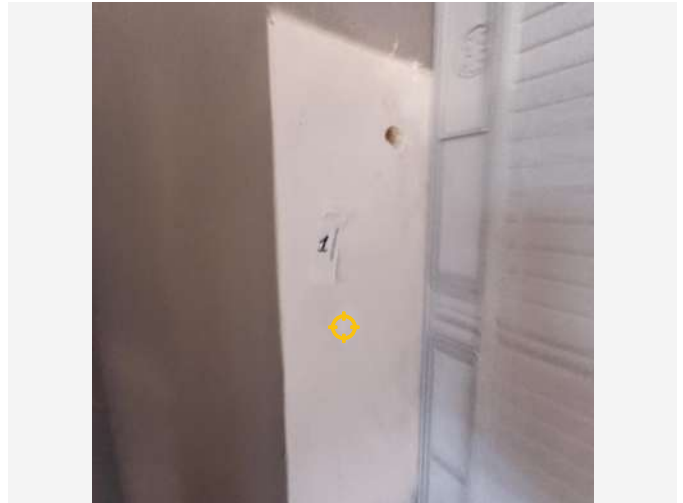
Beschrijving	Pleisterwerk muren
Omgeving	Binnen
Primaire drager	Binnenwand

Bindmiddel van materiaal	Gips - kalk
Gebondenheid op basis van bindmiddel	Niet-hechtgebonden
Hoeveelheid (oppervlakte - dikte - aantal)	• 1.200,00 m ² - 1,50 cm - 1 stuk
Totaal volume	18,00 m ³
Identificatiemethode	Vaststelling met monstername
Destructieve handeling voor identificatie	Nee
Opmerking	<p>Volgens het inspectieprotocol is een monstername van het pleisterwerk verplicht om dit te identificeren als niet-asbesthoudend.</p> <p>Locatie staalnames: individuele ruimte: Kantoor / natte ruimte: Waskeuken / stookplaats: Garage / traphal: Traphal v0.</p> <p>De vermelde oppervlaktes en volumes betreffen een beredeneerde schatting. Er worden geen rechten verleend aan deze oppervlaktes/volumes. De dikte is een schatting die voorkomt uit de monsterplaatsen en is daarom niet altijd representatief.</p>
