Asbestinventarisatetest

Haachtsebaan 46, 2580 Putte

Attestnummer : 20240626-000249.000

Niet-asbestveilig

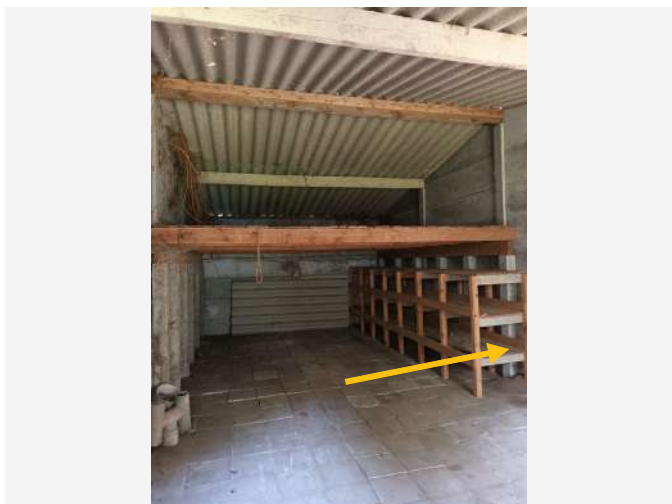
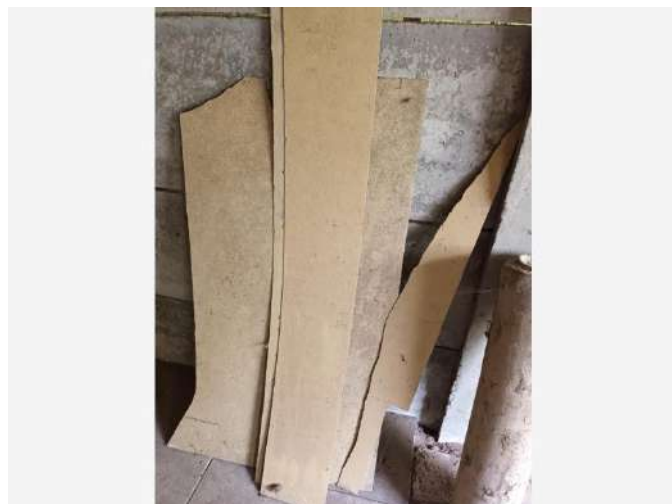
Beschrijving	Generieke panelen
Type afvalstof	Betreft stock-voorraad of gedemonteerde asbestmaterialen
Aanwezige resten	Het betreft enkele asbestverdachte platen.
Omgeving	Binnen
Primaire drager	Gedemonteerd of buitengebruik gesteld materiaal
Asbestmaterialen	<ul style="list-style-type: none">• Plaat, paneel, tablet - Generiek
Bindmiddel van asbestmateriaal	Cement
Gebondenheid op basis van bindmiddel	Hecht
Hoeveelheid (gewicht - aantal)	<ul style="list-style-type: none">• 5,00 kg - 1 stuk
Totaal gewicht	5,00 kg
Eenvoudig bereikbaar	Ja
Identificatiemethode	Vaststelling zonder monsternamen

Dringend verwijderen

- Verwijder het asbestafval.

- Eenvoudige handelingen: mag via doe-het-zelf of door werknemer(s) met opleidingsattest eenvoudige handelingen
Dragen van de nodige beschermingsmiddelen (mondmasker ffp3, handschoenen, tyvec) Bij de gemeente/containerpark afsluitzakken halen om dubbel in te pakken en af te voeren naar het containerpark als hechtgebonden asbestafval.

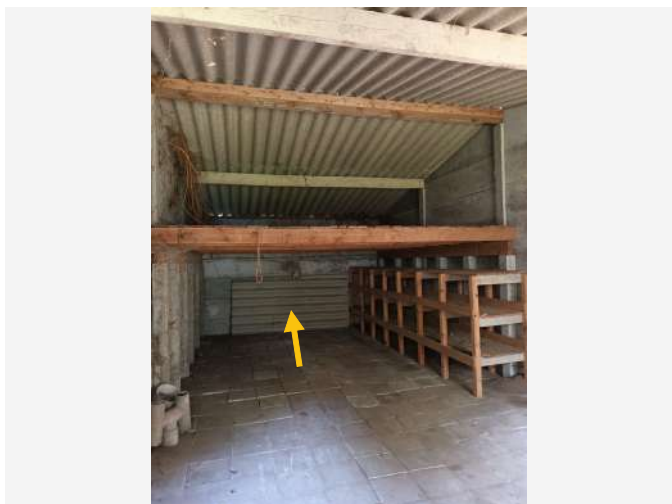
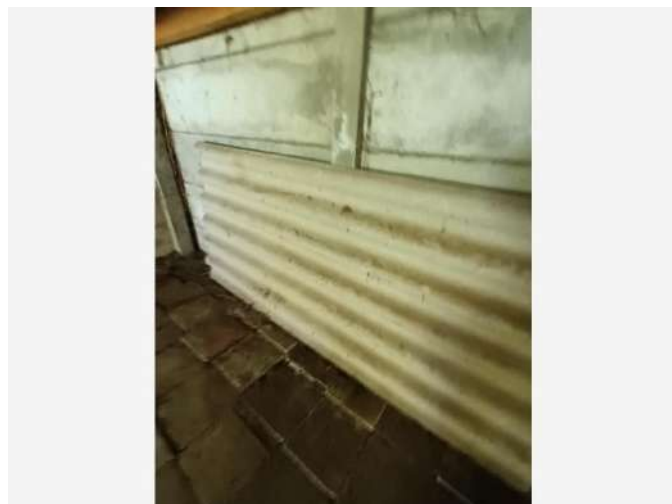
Beschrijving	Golfplaat
Type afvalstof	Betreft stock-voorraad of gedemonteerde asbestmaterialen
Aanwezige resten	Het betreft een gedemonteerd golfplaat.
Omgeving	Binnen
Primaire drager	Gedemonteerd of buitengebruik gesteld materiaal
Asbestmaterialen	<ul style="list-style-type: none">• Verloren bekisting - Golfplaat
Bindmiddel van asbestmateriaal	Cement
Gebondenheid op basis van bindmiddel	Hecht
Hoeveelheid (gewicht - aantal)	<ul style="list-style-type: none">• 50,00 kg - 1 stuk
Totaal gewicht	50,00 kg
Eenvoudig bereikbaar	Ja
Identificatiemethode	Vaststelling zonder monstername

Dringend verwijderen

- Verwijder het asbestafval.

- Eenvoudige handelingen: mag via doe-het-zelf of door werknemer(s) met opleidingsattest eenvoudige handelingen
Dragen van de nodige beschermingsmiddelen (mondmasker ffp3, handschoenen, tyvec) Bij de gemeente/containerpark afsluitzakken halen om dubbel in te pakken en af te voeren naar het containerpark als hechtgebonden asbestafval.

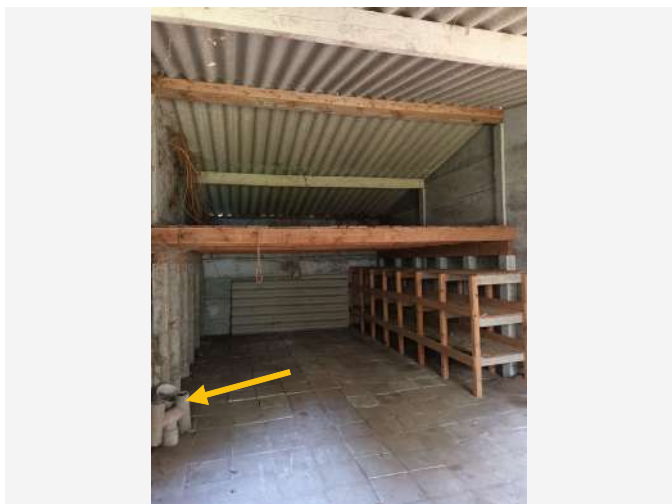
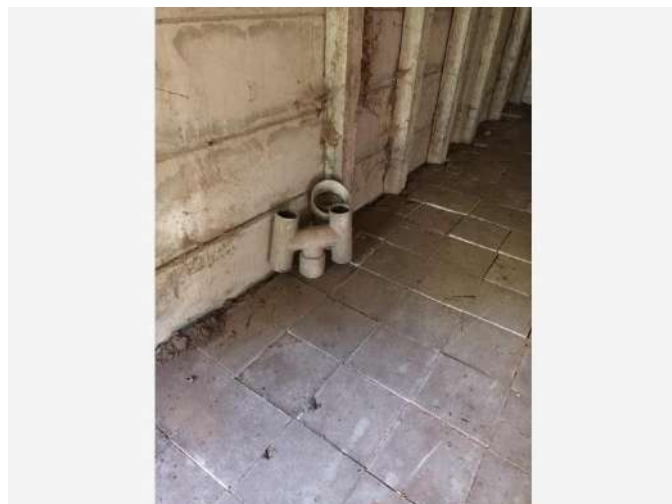
Beschrijving	Schouwhoedjes
Type afvalstof	Betreft stock-voorraad of gedemonteerde asbestmaterialen
Aanwezige resten	Het betreft gedemonteerde schouwhoedjes.
Omgeving	Binnen
Primaire drager	Gedemonteerd of buitengebruik gesteld materiaal
Asbestmaterialen	<ul style="list-style-type: none">• Rookgaskanaal
Bindmiddel van asbestmateriaal	Cement
Gebondenheid op basis van bindmiddel	Hecht
Hoeveelheid (gewicht - aantal)	<ul style="list-style-type: none">• 5,00 kg - 1 stuk
Totaal gewicht	5,00 kg
Eenvoudig bereikbaar	Ja
Identificatiemethode	Vaststelling zonder monstername

Dringend verwijderen

- Verwijder het asbestafval.

- Eenvoudige handelingen: mag via doe-het-zelf of door werknemer(s) met opleidingsattest eenvoudige handelingen
Dragen van de nodige beschermingsmiddelen (mondmasker ffp3, handschoenen, tyvec) Bij de gemeente/containerpark afsluitzakken halen om dubbel in te pakken en af te voeren naar het containerpark als hechtgebonden asbestafval.

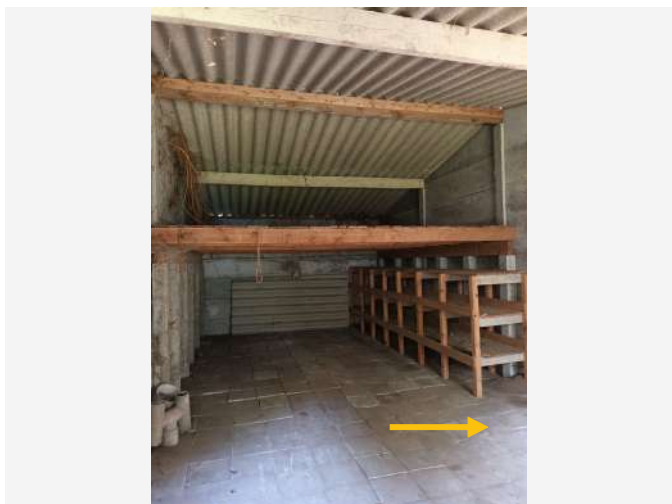
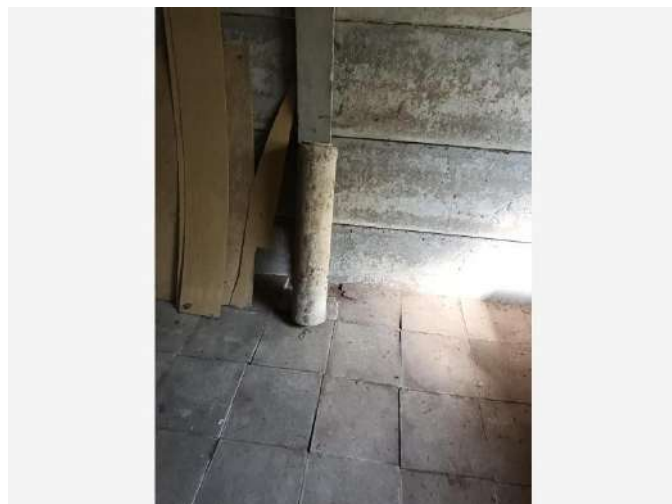
Beschrijving	Schouwbus
Type afvalstof	Betreft stock-voorraad of gedemonteerde asbestmaterialen
Aanwezige resten	Het betreft een gedemonteerd stuk schouwbus.
Omgeving	Binnen
Primaire drager	Gedemonteerd of buitengebruik gesteld materiaal
Asbestmaterialen	<ul style="list-style-type: none">• Rookgaskanaal
Bindmiddel van asbestmateriaal	Cement
Gebondenheid op basis van bindmiddel	Hecht
Hoeveelheid (gewicht - aantal)	<ul style="list-style-type: none">• 5,00 kg - 1 stuk
Totaal gewicht	5,00 kg
Eenvoudig bereikbaar	Ja
Identificatiemethode	Vaststelling zonder monstername

Verwijderen

- Verwijder het asbestafval.

- Eenvoudige handelingen: mag via doe-het-zelf of door werknemer(s) met opleidingsattest eenvoudige handelingen
Dragen van de nodige beschermingsmiddelen (mondmasker ffp3, handschoenen, tyvec) Bij de gemeente/containerpark afsluitzakken halen om dubbel in te pakken en af te voeren naar het containerpark als hechtgebonden asbestafval.

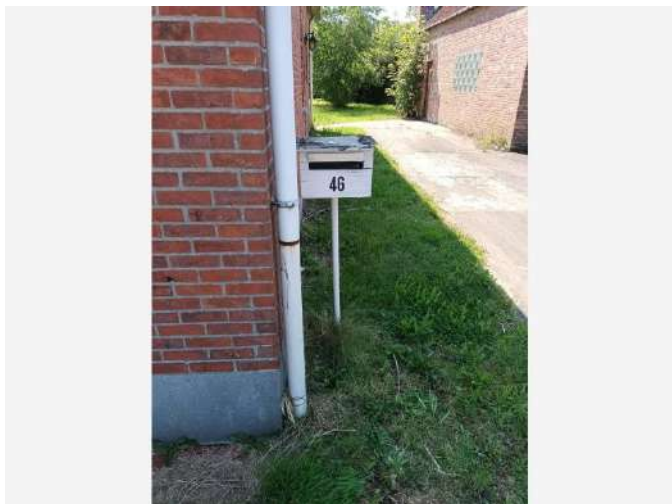
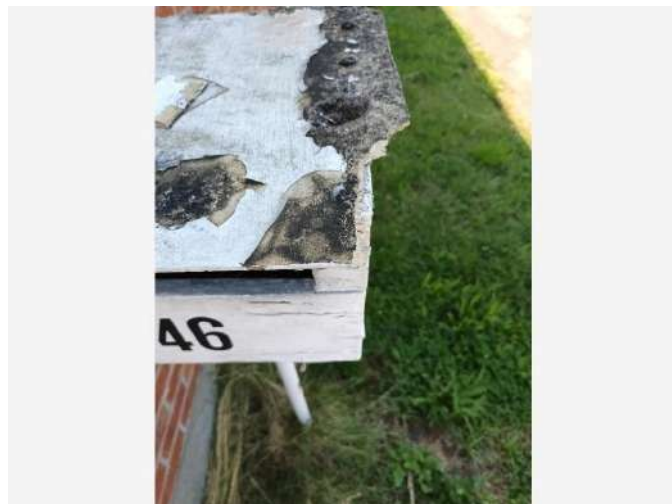
Eindbeoordeling materiaalrisico	Verhoogd materiaalrisico en/of verhoogde kans op vezelvrijgave
---------------------------------	--

Gebondenheid	Categorie 1: hechtgebonden in oorsprong
Asbestsoort (vezeltype)	Alleen chrysotiel
Asbestconcentratie	Laag (< 50%)
Afschermingsgraad van het gehele materiaal	Geheel of deels vrij aan de buitenlucht
Toestand van het materiaal	Matig beschadigd, matig verweerd

#	Type	Referentie	Resultaat
5.1	Puntmonster	S5	Chrysotiel

Beschrijving	Plaat boven op brievenbus
Omgeving	Buiten
Primaire drager	brievenbus
Asbestmateriaal	Plaat, paneel, tablet - Generiek
Bindmiddel van asbestmateriaal	Cement
Gebondenheid op basis van bindmiddel	Hecht
Hoeveelheid (oppervlakte - dikte - aantal)	<ul style="list-style-type: none">• 0,09 m² - 0,10 cm - 1 stuk
Totaal volume	< 0,001 m ³
Eenvoudig bereikbaar	Ja
Bevestigingswijze	<ul style="list-style-type: none">• Geschroefd
Identificatiemethode	Vaststelling met monstername
Destructieve handeling voor identificatie	Nee

- Zorg voor een veilig beheer. Vermijd het beschadigen van het asbestmateriaal. Controleer de toestand jaarlijks op wijzigingen.

- Eenvoudige handelingen: mag via doe-het-zelf of door werknemer(s) met opleidingsattest eenvoudige handelingen
Voorzichtig losschroeven, extra bevochtigen om stof te voorkomen + dragen van de nodige beschermingsmiddelen (mondmasker ffp3, handschoenen, tyvec) Bij de gemeente/containerpark afsluitzakken halen om dubbel in te pakken en af te voeren naar het containerpark als hechtgebonden asbestafval.

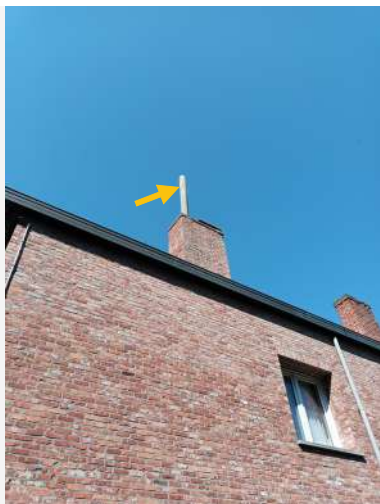
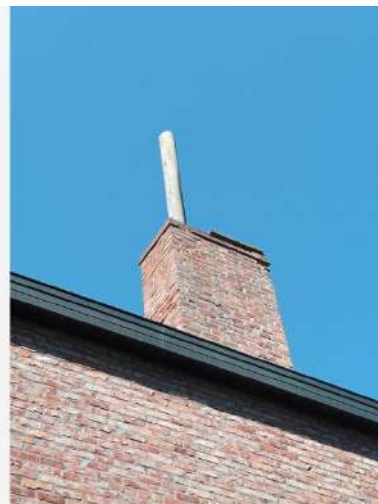
Eindbeoordeling materiaalrisico	Laag materiaalrisico en/of verlaagde kans op vezelvrijgave
---------------------------------	--

Gebondenheid	Categorie 1: hechtgebonden in oorsprong
Asbestsoort (vezeltype)	Crocidoliet aanwezig
Asbestconcentratie	Laag (< 50%)
Afschermingsgraad van het gehele materiaal	Geheel of deels vrij aan de buitenlucht
Toestand van het materiaal	Licht beschadigd, licht verweerd. Intact materiaal type Pical – asbestboard of categorie III 'gebondenheid'

Beschrijving	Schouwbus
Omgeving	Buiten
Primaire drager	HVAC infrastructuur en uitrusting
Asbestmateriaal	Rookgaskanaal
Bindmiddel van asbestmateriaal	Cement
Gebondenheid op basis van bindmiddel	Hecht
Hoeveelheid (lengte - omtrek - dikte - aantal)	<ul style="list-style-type: none">• 2,00 m - 40,00 cm - 1,00 cm - 1 stuk
Totaal volume	0,008 m ³
Eenvoudig bereikbaar	Ja
Bevestigingswijze	<ul style="list-style-type: none">• Verlijmd, ingegoten, versmeerd
Identificatiemethode	Vaststelling zonder monstername
Destructieve handeling voor identificatie	Nee
Opmerking	De bus kan voorzichtig losgebeiteld worden, extra bevochtigen om stof te voorkomen + dragen van de nodige beschermingsmiddelen (mondmasker ffp3, handschoenen, tyvec) Bij de gemeente/containerpark afsluitzakken halen om dubbel in te pakken en af te voeren naar het containerpark als hechtgebonden asbestafval.

- Zorg voor een veilig beheer. Vermijd het beschadigen van het asbestmateriaal. Controleer de toestand jaarlijks op wijzigingen.

- Eenvoudige handelingen: mag via doe-het-zelf of door werknemer(s) met opleidingsattest eenvoudige handelingen
De buis kan voorzichtig losgebeiteld worden, extra bevochtigen om stof te voorkomen + dragen van de nodige beschermingsmiddelen (mondmasker ffp3, handschoenen, tyvec) Bij de gemeente/containerpark afsluitzakken halen om dubbel in te pakken en af te voeren naar het containerpark als hechtgebonden asbestafval.

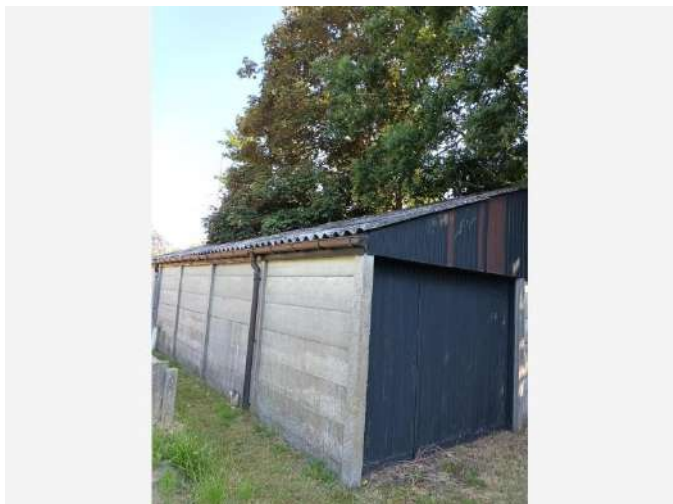
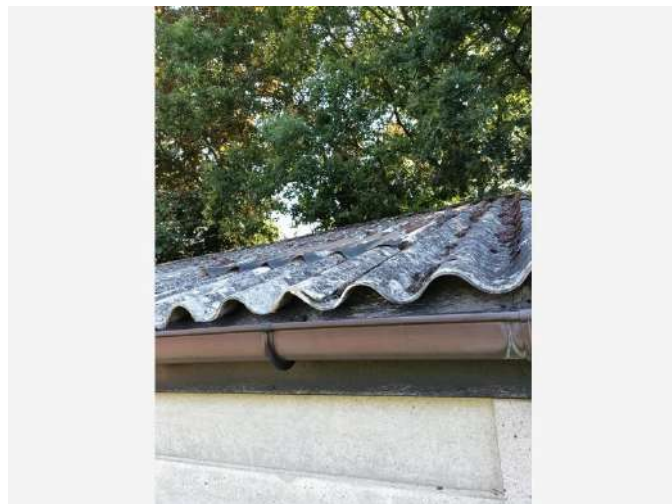
Eindbeoordeling materiaalrisico	Verhoogd materiaalrisico en/of verhoogde kans op vezelvrijgave
---------------------------------	--

Beschrijving	Golfplaten daken koten
Omgeving	Buiten
Primaire drager	Schuin dak
Asbestmateriaal	Dak- en gevelbekleding - Golfplaat
Bindmiddel van asbestmateriaal	Cement
Gebondenheid op basis van bindmiddel	Hecht
Hoeveelheid (oppervlakte - aantal)	<ul style="list-style-type: none">• 20,00 m² - 1 stuk• 70,00 m² - 1 stuk• 18,00 m² - 1 stuk• 20,00 m² - 1 stuk• 70,00 m² - 1 stuk• 28,00 m² - 1 stuk
Totale oppervlakte	226,00 m ²
Eenvoudig bereikbaar	Ja
Bevestigingswijze	<ul style="list-style-type: none">• Geschroefd
Identificatiemethode	Vaststelling zonder monstername
Destructieve handeling voor identificatie	Nee

- Zorg voor een veilig beheer. Vermijd het beschadigen van het asbestmateriaal. Controleer de toestand jaarlijks op wijzigingen.

- Eenvoudige handelingen: mag via doe-het-zelf of door werknemer(s) met opleidingsattest eenvoudige handelingen
Dragen van de nodige beschermingsmiddelen (mondmasker ffp3, handschoenen, tyvec). Indien mogelijk de ondervloer afdekken, golfplaten voorzichtig verwijderen, extra fixeren, niet breken, niet gooien, onmiddellijk verpakken of voorzichtig in container met asbest bag plaatsen. Indien golfplaten in slechte staat zijn en kans bestaat op breken: Eenvoudige handeling opgeleid personeel, alle werknemer(s) moeten wel beschikken over een opleidingsattest eenvoudige handelingen 8u

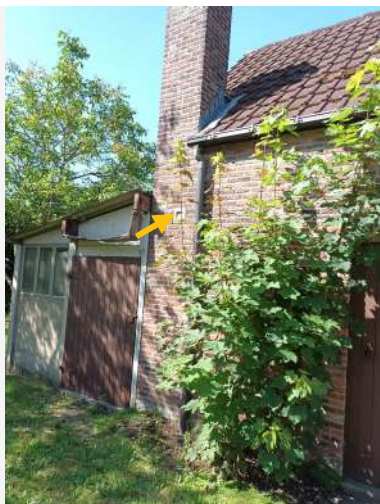
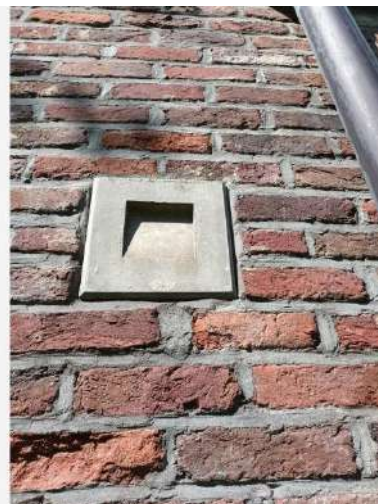
Beschrijving	Roetluik aan schouw kot achter garage
Omgeving	Buiten
Primaire drager	HVAC infrastructuur en uitrusting
Asbestmateriaal	Brandwerende afsluiting (prefab geheel) - Luik
Bindmiddel van asbestmateriaal	Cement
Gebondenheid op basis van bindmiddel	Hecht
Hoeveelheid (gewicht - aantal)	<ul style="list-style-type: none">• 1,00 kg - 1 stuk
Totaal gewicht	1,00 kg
Eenvoudig bereikbaar	Ja
Bevestigingswijze	<ul style="list-style-type: none">• Verlijmd, ingegoten, versmeerd
Identificatiemethode	Vaststelling zonder monsternamen
Destructieve handeling voor identificatie	Nee
Opmerking	De vermelde oppervlaktes en volumes betreffen een berekende schatting. Er worden geen rechten verleend aan deze oppervlaktes/volumes. De dikte is een schatting die voorkomt uit de monsterplaatsen en is daarom niet altijd representatief.

- Eenvoudige handelingen: mag via doe-het-zelf of door werknemer(s) met opleidingsattest eenvoudige handelingen
Het roetluikje kan voorzichtig uitgeschoven of losgebeiteld worden, extra bevochtigen om stof te voorkomen + dragen van de nodige beschermingsmiddelen (mondmasker ffp3, handschoenen, tyvec) verpakken in plastic folie en afvoeren naar het containerpark als hechtgebonden asbestafval.

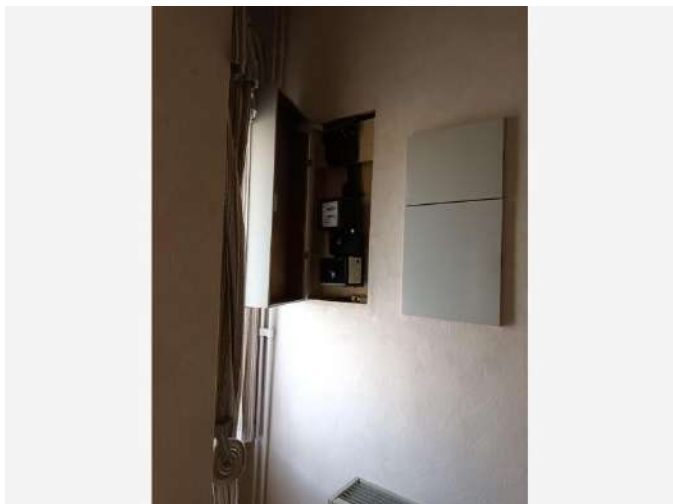
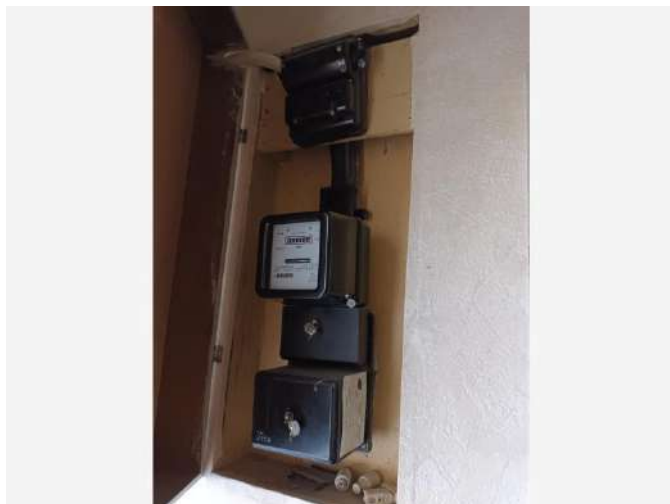
Beschrijving	Bakeliet teller in inkomhal
Omgeving	Binnen
Primaire drager	Communicatie en elektrische infrastructuur en uitrusting
Asbestmateriaal	Plaat, paneel, tablet - Type Bakeliet
Bindmiddel van asbestmateriaal	Kunststof of -hars
Gebondenheid op basis van bindmiddel	Hecht
Hoeveelheid (oppervlakte - dikte - aantal)	<ul style="list-style-type: none">• 0,12 m² - 2,00 cm - 1 stuk
Totaal volume	0,002 m ³
Eenvoudig bereikbaar	Ja
Bevestigingswijze	<ul style="list-style-type: none">• Geschroefd
Identificatiemethode	Vaststelling zonder monstername
Destructieve handeling voor identificatie	Nee
Opmerking	Het is moeilijk te bepalen of de bakeliettoepassingen in de woning ook effectief asbesthoudend zijn (het kan ook gaan om de asbestvrije variant). Er werd geen monster genomen owv beschadiging aan een elektrisch gerelateerde toepassing, extra controle bij verwijdering van het verdacht materiaal. Vermoedelijk zullen de toepassingen verwijderd worden bij aanpassing van het elektriciteitsnetwerk.

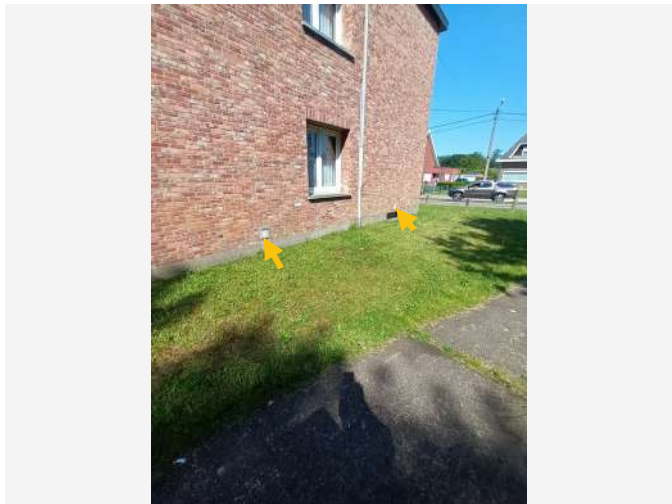
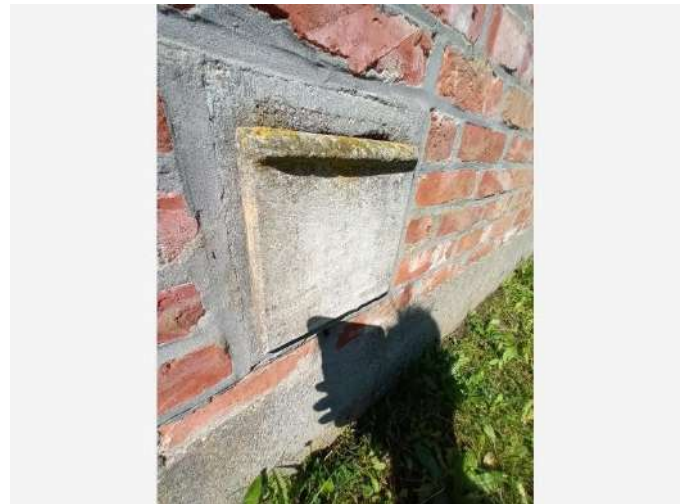
Beschrijving	Roetluikjes zijgevel
Omgeving	Buiten
Primaire drager	HVAC infrastructuur en uitrusting
Asbestmateriaal	Brandwerende afsluiting (prefab geheel) - Luik
Bindmiddel van asbestmateriaal	Cement
Gebondenheid op basis van bindmiddel	Hecht
Hoeveelheid (gewicht - aantal)	<ul style="list-style-type: none">• 2,00 kg - 1 stuk
Totaal gewicht	2,00 kg
Eenvoudig bereikbaar	Ja
Bevestigingswijze	<ul style="list-style-type: none">• Verlijmd, ingegoten, versmeerd
Identificatiemethode	Vaststelling zonder monsternamen
Destructieve handeling voor identificatie	Nee
Opmerking	De vermelde oppervlaktes en volumes betreffen een berekende schatting. Er worden geen rechten verleend aan deze oppervlaktes/volumes. De dikte is een schatting die voorkomt uit de monsterplaatsen en is daarom niet altijd representatief.

- Eenvoudige handelingen: mag via doe-het-zelf of door werknemer(s) met opleidingsattest eenvoudige handelingen
Het roetluikje kan voorzichtig uitgeschoven of losgebeiteld worden, extra bevochtigen om stof te voorkomen + dragen van de nodige beschermingsmiddelen (mondmasker ffp3, handschoenen, tyvec) verpakken in plastic folie en afvoeren naar het containerpark als hechtgebonden asbestafval.

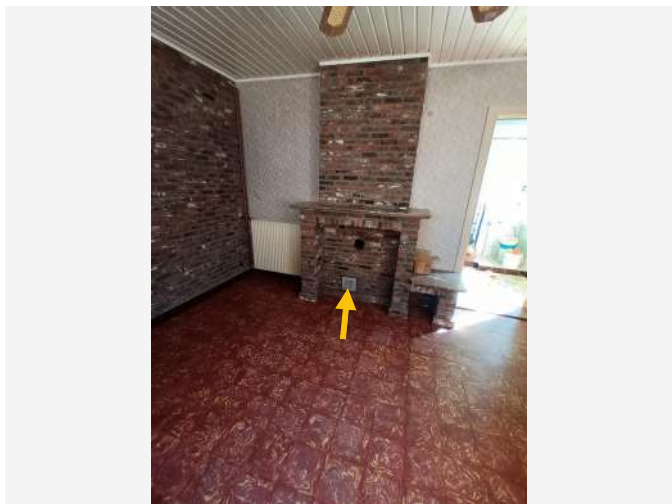
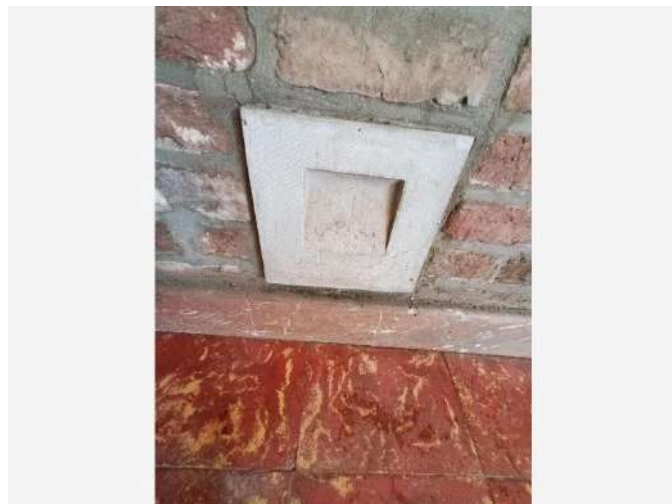
Beschrijving	Roetluik in keuken
Omgeving	Binnen
Primaire drager	HVAC infrastructuur en uitrusting
Asbestmateriaal	Brandwerende afsluiting (prefab geheel) - Luik
Bindmiddel van asbestmateriaal	Cement
Gebondenheid op basis van bindmiddel	Hecht
Hoeveelheid (gewicht - aantal)	<ul style="list-style-type: none">• 0,04 kg - 1 stuk
Totaal gewicht	0,04 kg
Eenvoudig bereikbaar	Ja
Bevestigingswijze	<ul style="list-style-type: none">• Verlijmd, ingegoten, versmeerd
Identificatiemethode	Vaststelling zonder monsternamen
Destructieve handeling voor identificatie	Nee

- Eenvoudige handelingen: mag via doe-het-zelf of door werknemer(s) met opleidingsattest eenvoudige handelingen
Het roetluikje kan voorzichtig uitgeschoven of losgebeiteld worden, extra bevochtigen om stof te voorkomen + dragen van de nodige beschermingsmiddelen (mondmasker ffp3, handschoenen, tyvec) verpakken in plastic folie en afvoeren naar het containerpark als hechtgebonden asbestafval.
