# Asbestinventarisatetest

Lange Rechtstraat 60, 2220 Heist-op-den-Berg

Attestnummer : 20240828-000167.000

Uitgegeven op : 28.08.2024

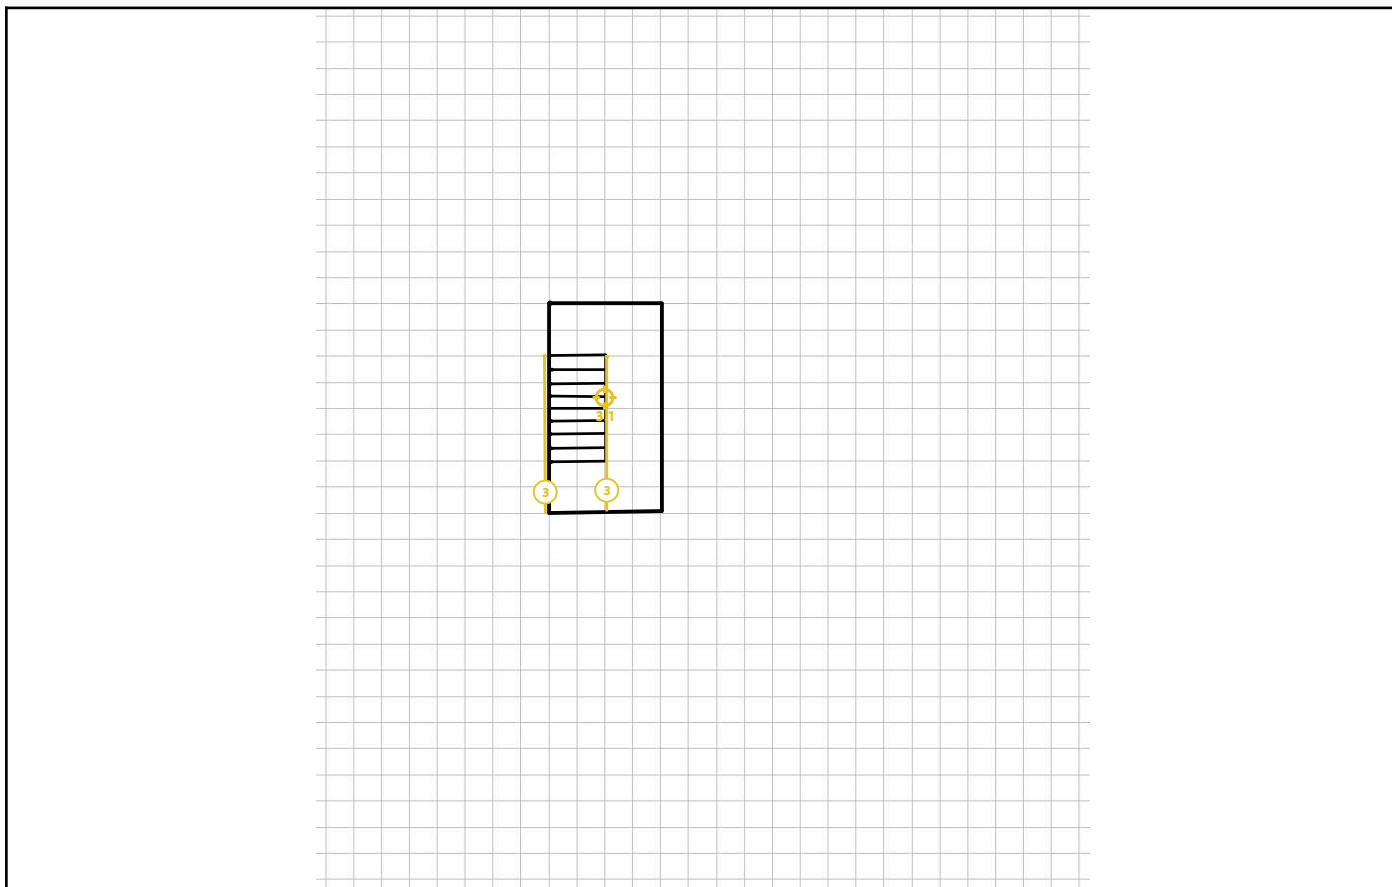
# Plan 1.1: Kelder

Beschrijving	Type	Actie
3. AC-plaatmateriaal keldertrap	Asbestmateriaal	Zorgvuldig beheren
3.1 Code: 23-0095-79-M02	Puntmonster	-

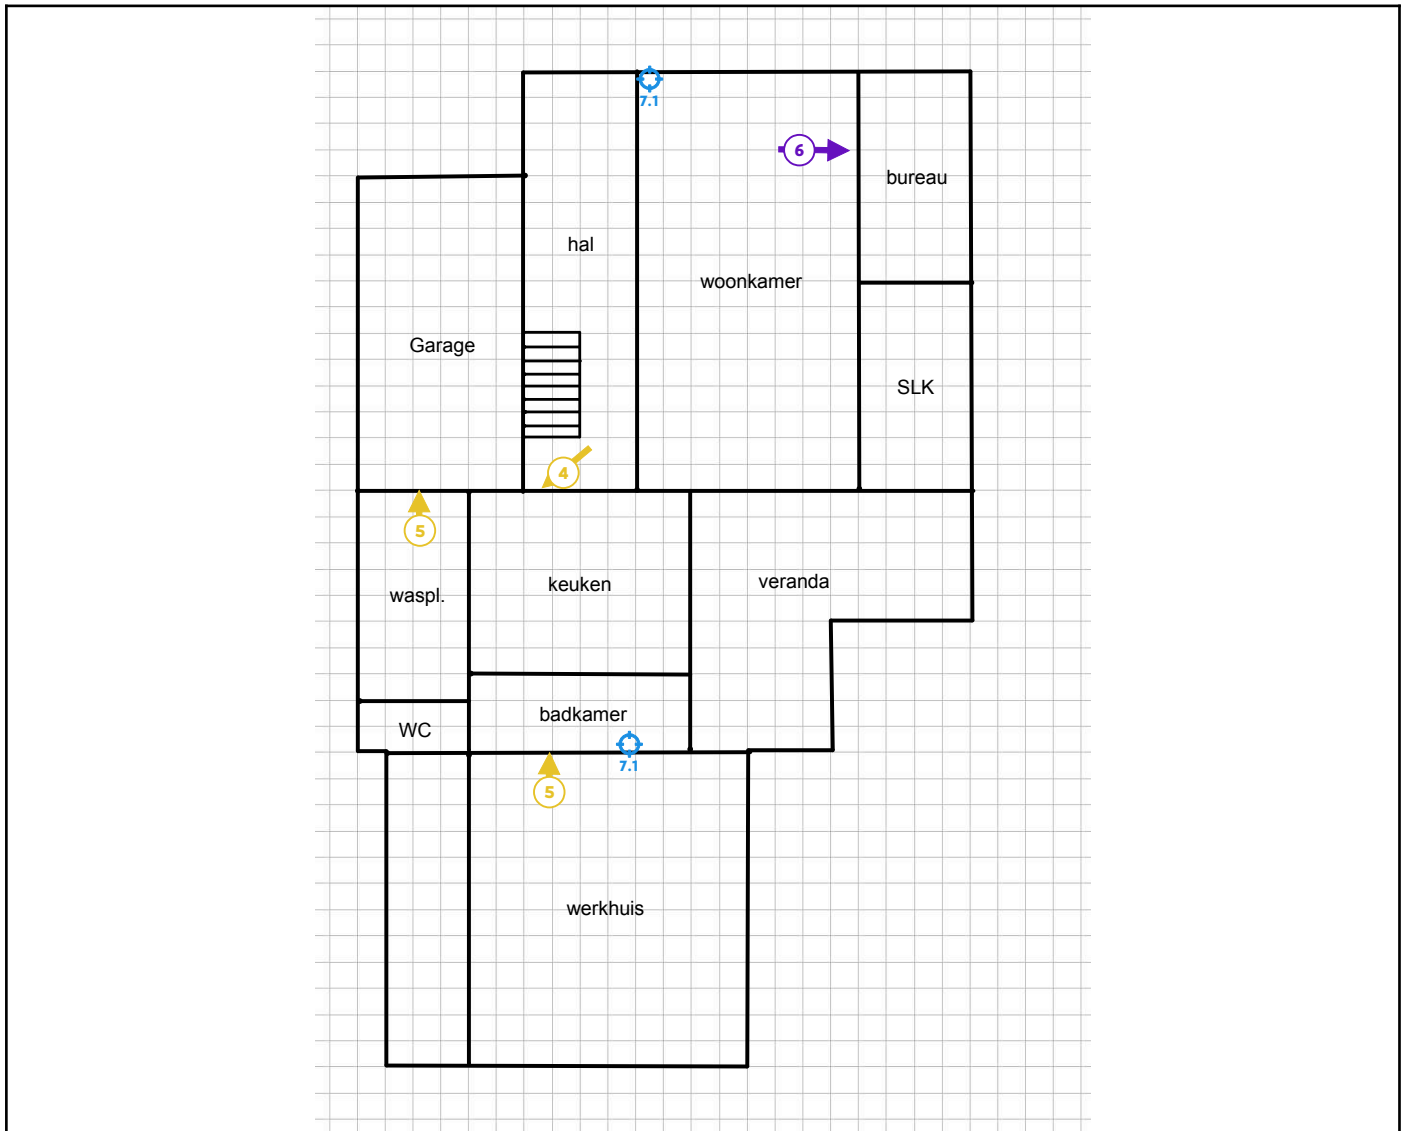
## Plan 1.2: Grondplan

Beschrijving	Type	Actie
4. Zekering uit bakeliet	Asbestmateriaal	Zorgvuldig beheren
5. Bakeliet schakelaars	Asbestmateriaal	Zorgvuldig beheren
6. Gaskachel woonkamer	Advies	-
7. Pleisterwerk binnenwanden	Geen asbest	-
7.1 Code: 23-0095-79-M01	Mengmonster	-

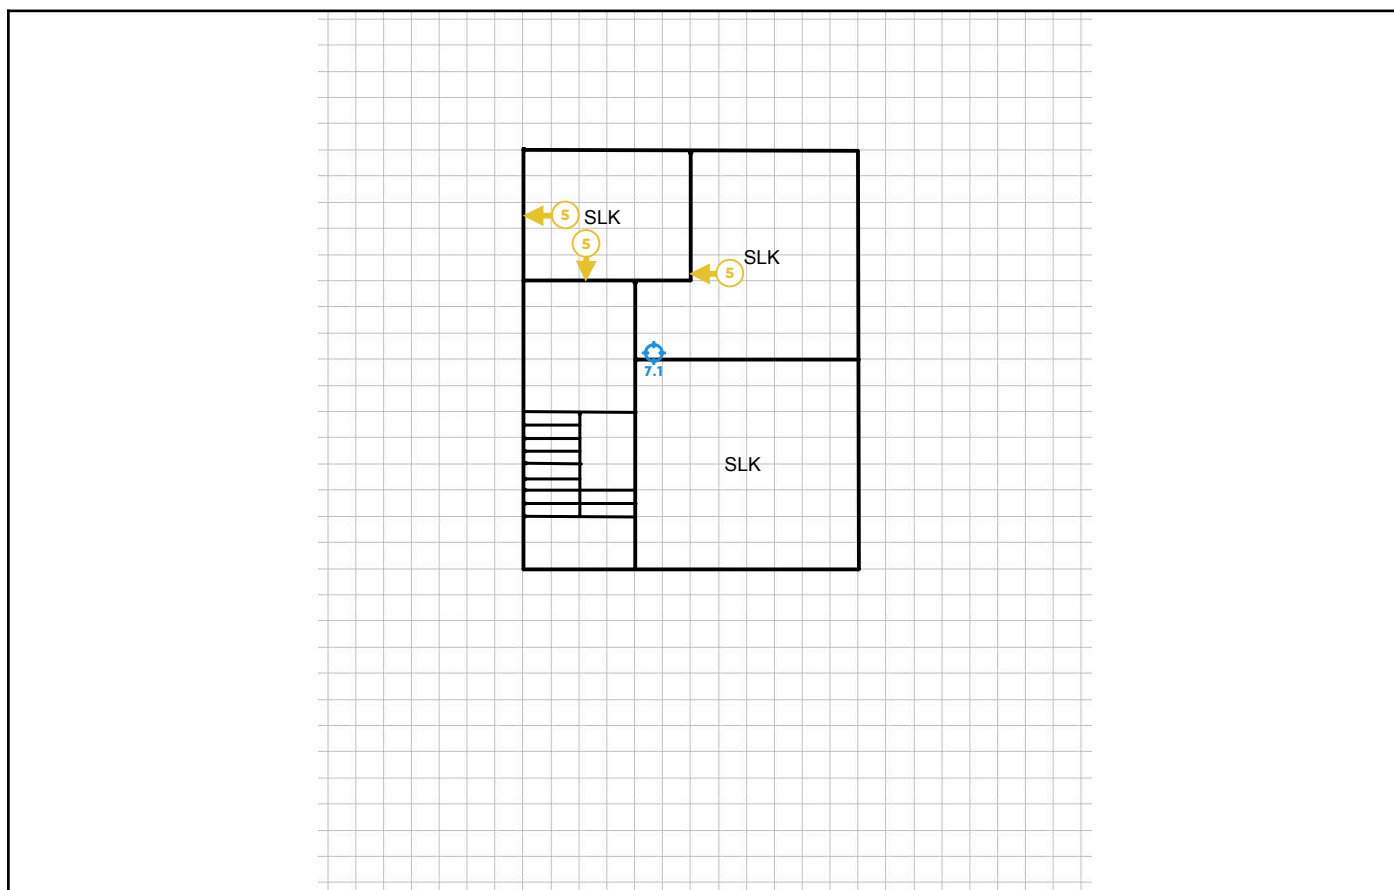
## Plan 1.3: Eerste Verdieping

Beschrijving	Type	Actie
5. Bakeliet schakelaars	Asbestmateriaal	Zorgvuldig beheren
7. Pleisterwerk binnenwanden	Geen asbest	-
7.1 Code: 23-0095-79-M01	Mengmonster	-

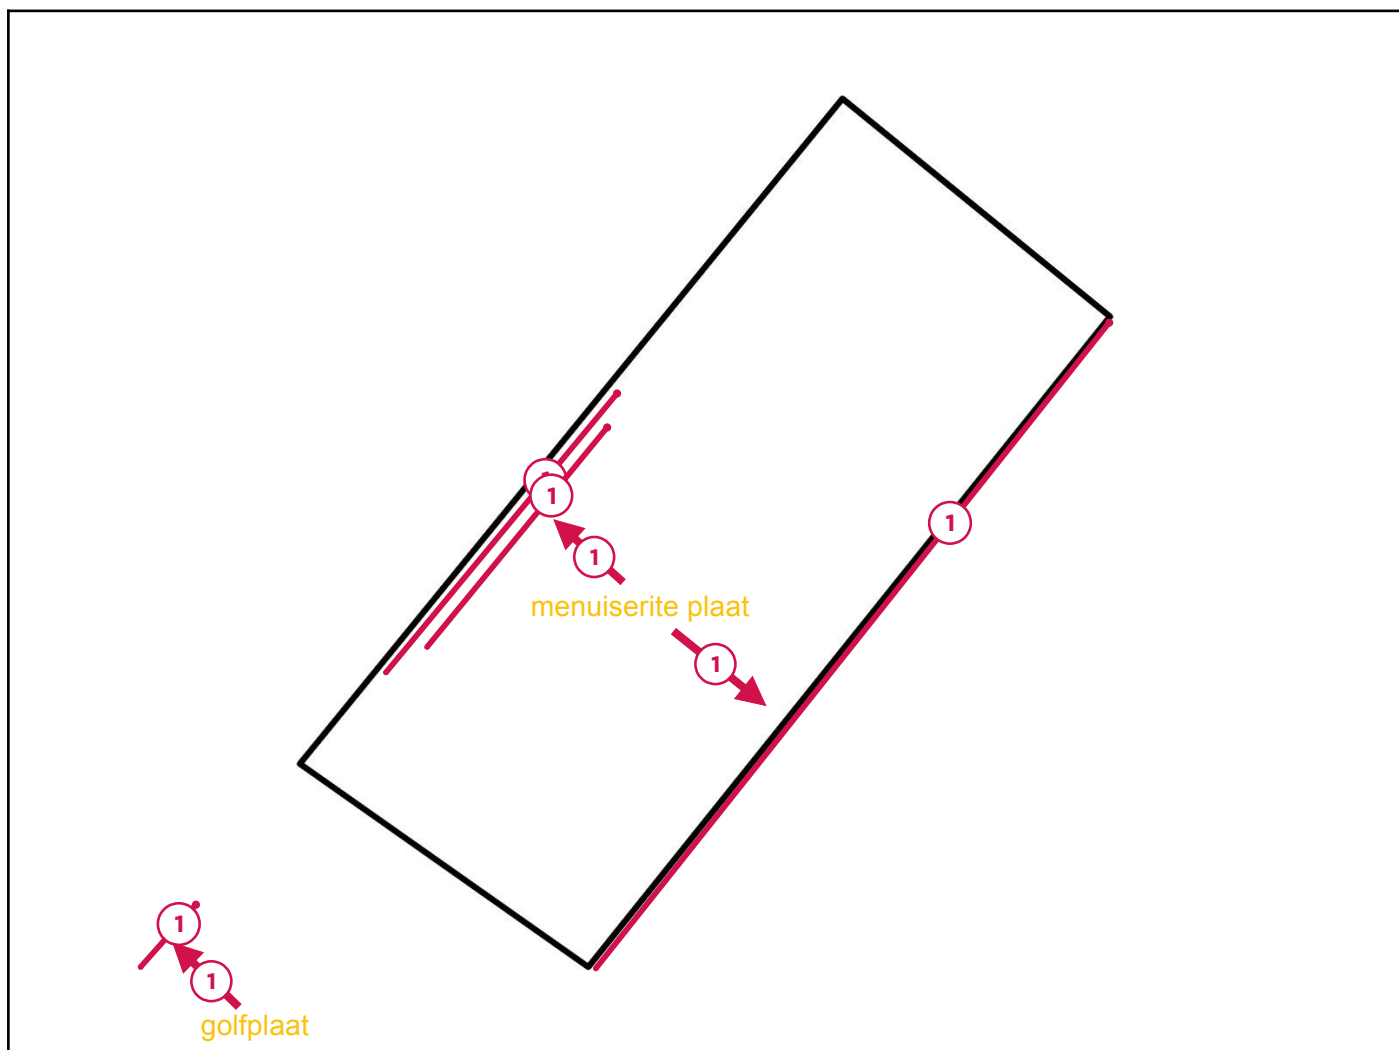
## Plan 2.1: Koterij plan

Beschrijving	Type	Actie
1. Restanten AC plaatmateriaal	Asbestmateriaal	<a href="#">Dringend verwijderen</a>

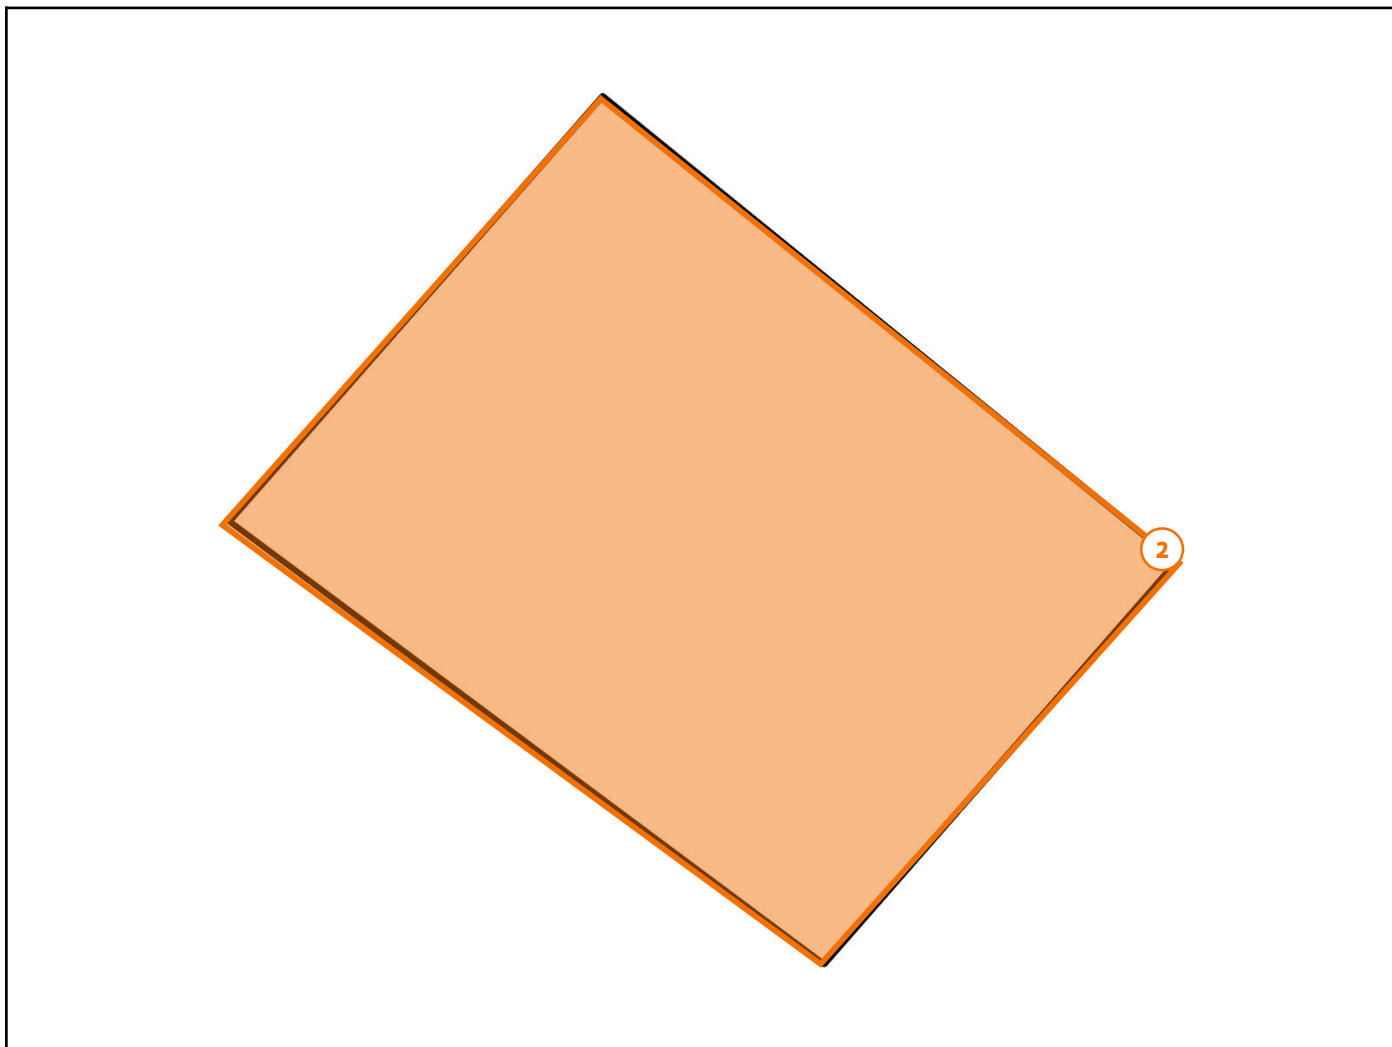
## Plan 3.1: Overkapping

Beschrijving	Type	Actie
2. AC Golfplaten overkapping	Asbestmateriaal	<a href="#">Verwijderen</a>

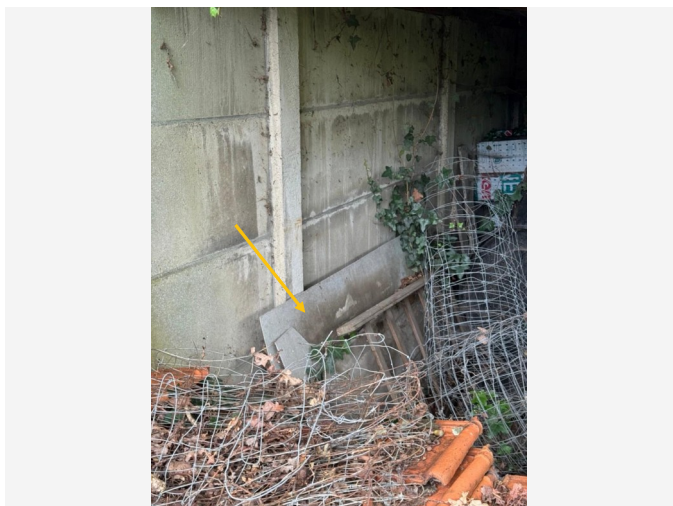
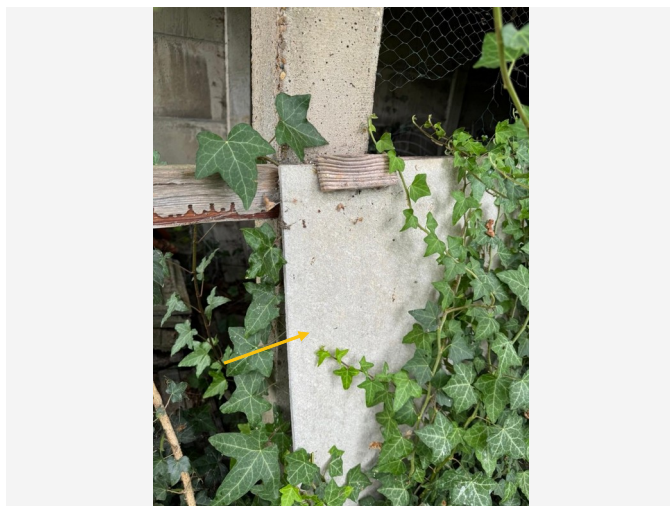
Het asbestmateriaal valt onder de mijlpaal van 2040.

**Dringend verwijderen**

Beschrijving	Restanten AC plaatmateriaal
Type afvalstof	Betreft stock-voorraad of gedemonteerde asbestmaterialen
Aanwezige resten	Verschillende stukken plaatmateriaal
Omgeving	Buiten
Primaire drager	Plat dak
Asbestmaterialen	<ul style="list-style-type: none"><li>• Dak- en gevelbekleding - Golfplaat</li><li>• Dak- en gevelbekleding - Plaat</li></ul>
Bindmiddel van asbestmateriaal	Cement
Gebondenheid op basis van bindmiddel	Hecht
Hoeveelheid (gewicht - aantal)	<ul style="list-style-type: none"><li>• 25,00 kg - 1 stuk</li></ul>
Totaal gewicht	25,00 kg
Eenvoudig bereikbaar	Ja
Identificatiemethode	Vaststelling zonder monsternamen

- Verwijder het asbestafval.

- Eenvoudige handelingen: mag via doe-het-zelf of door werknemer(s) met opleidingsattest eenvoudige handelingen  
Hechtgebonden toepassing, mag verwijderd worden door doe het zelf of EH werknemers (bv. dakwerkers)  
Toepassing is eenvoudig te verwijderen, let op dat de platen niet breken tijdens het verwijderen.

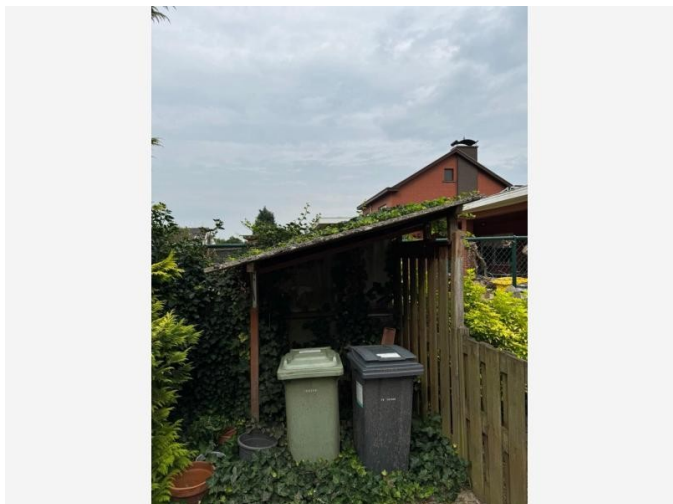
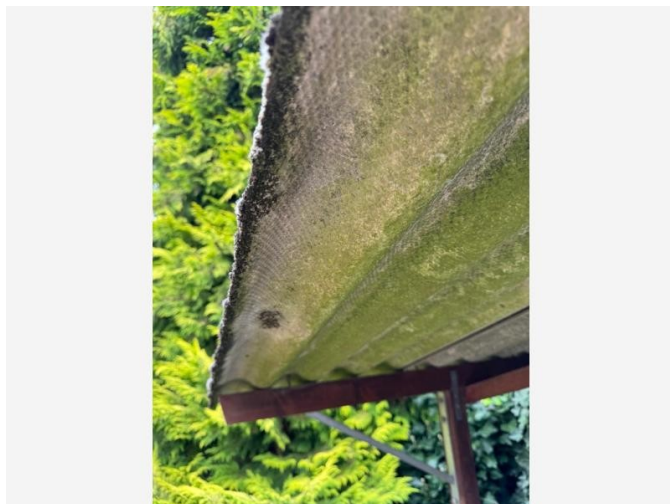
Het asbestmateriaal valt onder de mijlpaal van 2034.

Verwijderen

Eindbeoordeling materiaalrisico	Laag materiaalrisico en/of verlaagde kans op vezelvrijgave
---------------------------------	--

Gebondenheid	Categorie 1: hechtgebonden in oorsprong
Asbestsoort (vezeltype)	Crocidoliet aanwezig
Asbestconcentratie	Laag (< 50%)
Afschermingsgraad van het gehele materiaal	Geheel of deels vrij aan de buitenlucht
Toestand van het materiaal	Licht beschadigd, licht verweerd. Intact calciumsilicaatmateriaal of categorie III 'gebondenheid'

Beschrijving	AC Golfplaten overkapping
Omgeving	Buiten
Primaire drager	Schuin dak
Asbestmateriaal	Dak- en gevelbekleding - Golfplaat
Bindmiddel van asbestmateriaal	Cement
Gebondenheid op basis van bindmiddel	Hecht
Hoeveelheid (oppervlakte - aantal)	<ul style="list-style-type: none"><li>• 2,50 m<sup>2</sup> - 1 stuk</li></ul>
Totale oppervlakte	2,50 m <sup>2</sup>
Eenvoudig bereikbaar	Ja
Bevestigingswijze	<ul style="list-style-type: none"><li>• Geschroefd</li></ul>
Identificatiemethode	Vaststelling zonder monsternamen
Destructieve handeling voor identificatie	Nee

- Verwijder dit asbestmateriaal zo snel mogelijk. Volg de toestand goed op.
- Hemelwater dat afspoelt van asbestcement daken of gevels kan asbestdeeltjes bevatten. Gebruik het enkel voor gesloten circuits (bv. spoelen toiletten). Reinig na het vervangen van het dak of de gevel de dakgoten en regenwaterput of -ton om asbesthoudend sediment of slib te verwijderen

- Eenvoudige handelingen: mag via doe-het-zelf of door werknemer(s) met opleidingsattest eenvoudige handelingen  
Hechtgebonden toepassing, mag bij wet verwijderd worden door doe het zelf of EH werknemers (bv dakwerkers)

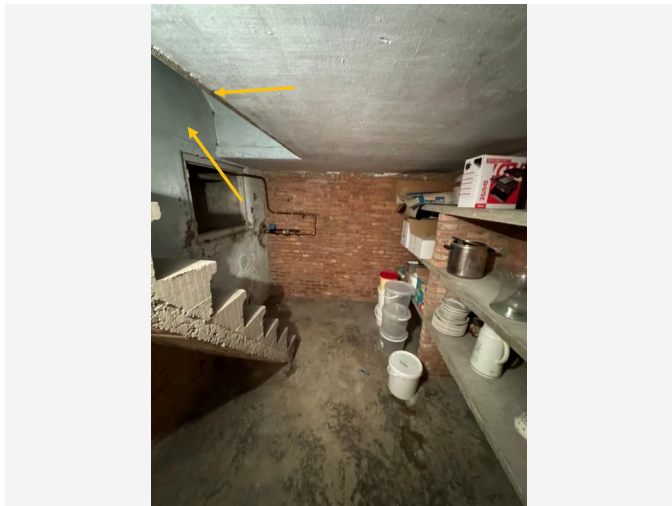
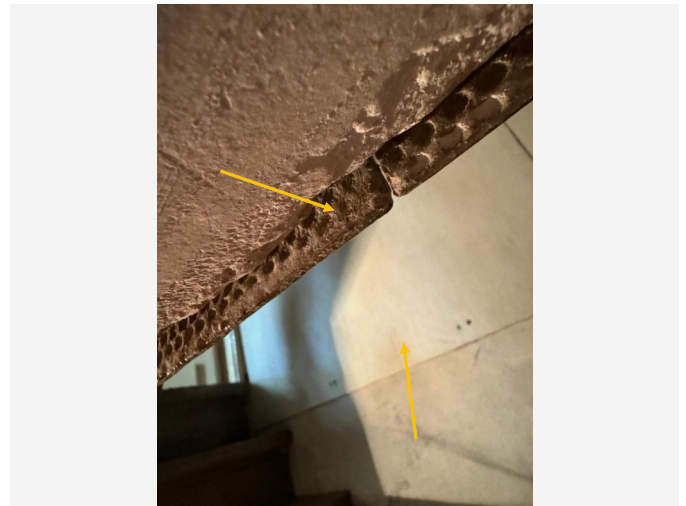
Het asbestmateriaal valt onder de mijlpaal van 2040.

Zorgvuldig beheren

Eindbeoordeling materiaalrisico	Laag materiaalrisico en/of verlaagde kans op vezelvrijgave
---------------------------------	--

Gebondenheid	Categorie 1: hechtgebonden in oorsprong
Asbestsoort (vezeltype)	Alleen chrysotiel
Asbestconcentratie	Laag (< 50%)
Afschermingsgraad van het gehele materiaal	Geheel of deels (ook) vrij aan de binnenlucht
Toestand van het materiaal	Licht beschadigd, licht verweerd. Intact calciumsilicaatmateriaal of categorie III 'gebondenheid'

#	Type	Referentie	Resultaat
3.1	Puntmonster	23-0095-79-M02	Chrysotiel

Beschrijving	AC-plaatmateriaal keldertrap
Omgeving	Binnen
Primaire drager	Binnenwand
Asbestmateriaal	Plaat, paneel, tablet - Type Menuiserite
Bindmiddel van asbestmateriaal	Cement
Gebondenheid op basis van bindmiddel	Hecht
Hoeveelheid (oppervlakte - dikte - aantal)	• 4,00 m <sup>2</sup> - 0,50 cm - 2 stuks
Totaal volume	0,04 m <sup>3</sup>
Eenvoudig bereikbaar	Ja
Bevestigingswijze	• Geschroefd
Identificatiemethode	Vaststelling met monstername
Destructieve handeling voor identificatie	Nee

- Verwijder dit asbestmateriaal zo snel mogelijk. Volg de toestand goed op.

- Eenvoudige handelingen: mag via doe-het-zelf of door werknemer(s) met opleidingsattest eenvoudige handelingen  
Hechtgebonden toepassing, mag verwijderd worden door doe het zelf of EH werknemers (bv. dakwerkers)  
Toepassing is eenvoudig en in één geheel te verwijderen, let op dat de platen niet breken tijdens het verwijderen.

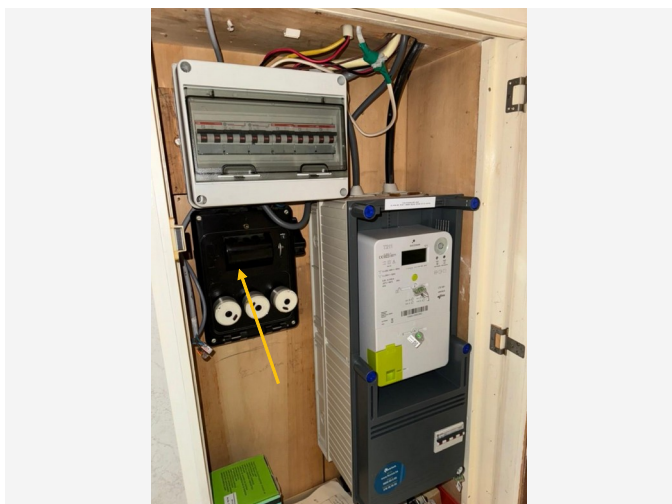
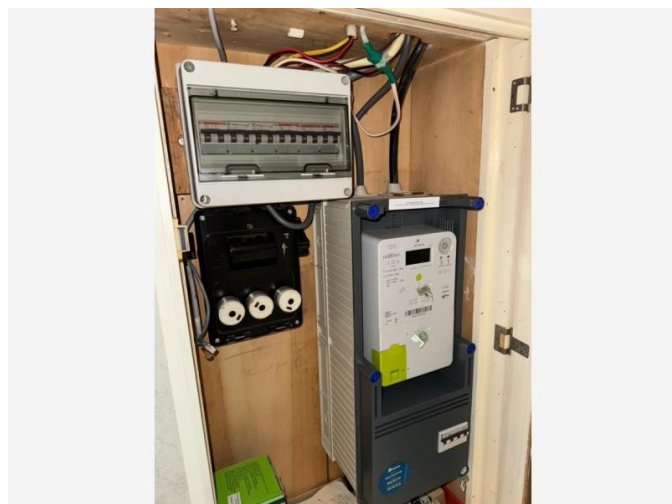
Het asbestmateriaal valt onder de mijlpaal van 2040.

Zorgvuldig beheren

Eindbeoordeling materiaalrisico	Zeer laag materiaalrisico en/of zeer lage kans op vezelvrijgave
---------------------------------	---

Gebondenheid	Categorie 1: hechtgebonden in oorsprong
Asbestsoort (vezeltype)	Crocidoliet aanwezig
Asbestconcentratie	Laag (< 50%)
Afschermingsgraad van het gehele materiaal	Stootvaste afscherming of omkasting
Toestand van het materiaal	Onbeschadigd, niet verweerd

Beschrijving	Zekering uit bakeliet
Omgeving	Binnen
Primaire drager	Communicatie en elektrische infrastructuur en uitrusting
Asbestmateriaal	Plaat, paneel, tablet - Type Bakeliet
Bindmiddel van asbestmateriaal	Kunststof of -hars
Gebondenheid op basis van bindmiddel	Hecht
Hoeveelheid (oppervlakte - dikte - aantal)	• 0,40 m <sup>2</sup> - 0,50 cm - 1 stuk
Totaal volume	0,002 m <sup>3</sup>
Eenvoudig bereikbaar	Ja
Bevestigingswijze	• Geschroefd
Identificatiemethode	Vaststelling zonder monstername
Destructieve handeling voor identificatie	Nee

- Zorg voor een veilig beheer en verwijder dit asbestmateriaal wanneer het bij werken eenvoudig bereikbaar wordt. Controleer de toestand jaarlijks op wijzigingen.

- Eenvoudige handelingen: mag via doe-het-zelf of door werknemer(s) met opleidingsattest eenvoudige handelingen  
Hechtgebonden toepassing die kan worden losgeschroefd en in 1 geheel kan worden verwijderd. Bakeliet zekeringen en verdeelkasten zijn asbestverdacht en kunnen best als dusdanig behandeld worden. Ze kunnen door een particulier of aannemer zelf verwijderd worden mits het nemen van de nodige voorzorgsmaatregelen. (FFP3, handschoenen, tyvek). Hou rekening met de regelgeving omtrent de verwijdering van tellers en meters bij de bevoegde instanties.

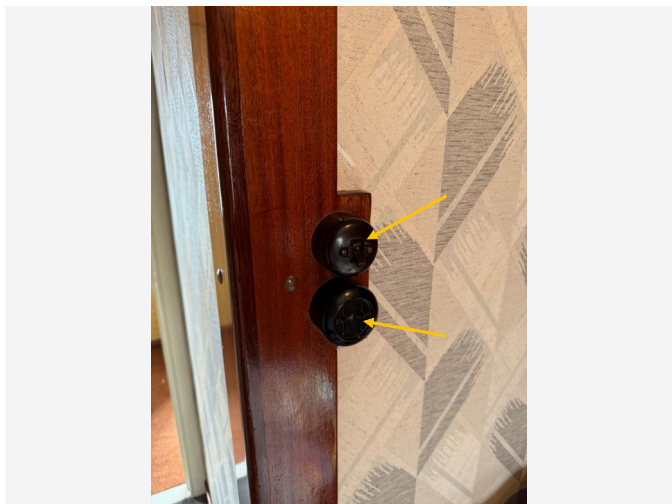
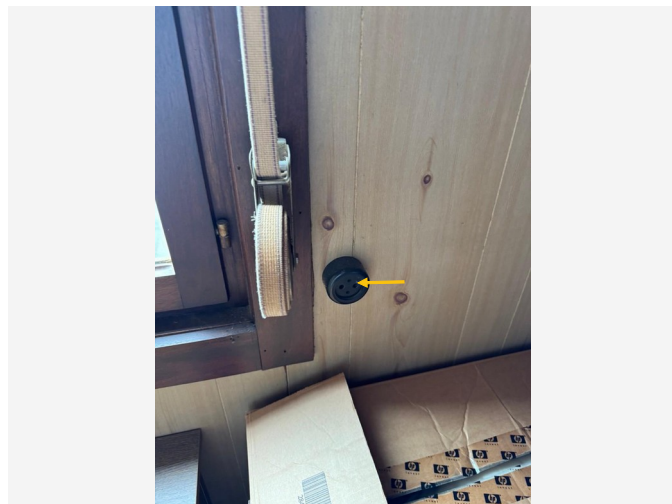
Het asbestmateriaal valt onder de mijlpaal van 2040.

Zorgvuldig beheren

Eindbeoordeling materiaalrisico	Laag materiaalrisico en/of verlaagde kans op vezelvrijgave
---------------------------------	--

Gebondenheid	Categorie 1: hechtgebonden in oorsprong
Asbestsoort (vezeltype)	Crocidoliet aanwezig
Asbestconcentratie	Laag (< 50%)
Afschermingsgraad van het gehele materiaal	Geheel of deels (ook) vrij aan de binnenlucht
Toestand van het materiaal	Onbeschadigd, niet verweerd

Beschrijving	Bakeliet schakelaars
Omgeving	Binnen
Primaire drager	Communicatie en elektrische infrastructuur en uitrusting
Asbestmateriaal	Plaat, paneel, tablet - Type Bakeliet
Bindmiddel van asbestmateriaal	Kunststof of -hars
Gebondenheid op basis van bindmiddel	Hecht
Hoeveelheid (oppervlakte - dikte - aantal)	• 0,20 m <sup>2</sup> - 0,50 cm - 8 stuks
Totaal volume	0,008 m <sup>3</sup>
Eenvoudig bereikbaar	Ja
Bevestigingswijze	• Geschroefd
Identificatiemethode	Vaststelling zonder monstername
Destructieve handeling voor identificatie	Nee
Opmerking	Verschillende oude schakelaars & stopcontacten nog aanwezig.

- Zorg voor een veilig beheer. Vermijd het beschadigen van het asbestmateriaal. Controleer de toestand jaarlijks op wijzigingen.

- Eenvoudige handelingen: mag via doe-het-zelf of door werknemer(s) met opleidingsattest eenvoudige handelingen  
Hechtgebonden toepassing die kan worden losgeschroefd en in 1 geheel kan worden verwijderd. Bakeliet schakelaars en stopcontacten zijn asbestverdacht en kunnen best als dusdanig behandeld worden. Ze kunnen door een particulier of aannemer zelf verwijderd worden mits het nemen van de nodige voorzorgsmaatregelen. (FFP3, handschoenen, tyvek). Hou rekening met de regelgeving omtrent de verwijdering van tellers en meters bij de bevoegde instanties.

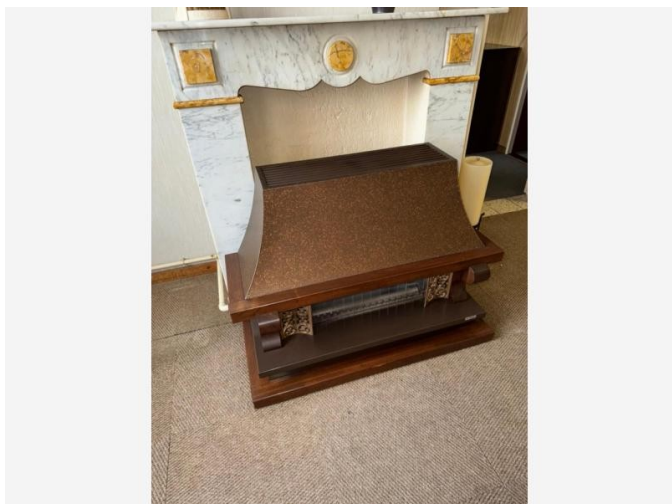
Vrije foto

Mogelijks bevat dit toestel asbesthoudende pakkingen of dichtingen. Visueel niet waarneembaar.

Identificatiemethode	Redelijk vermoeden
Primaire drager	Ruimteverwarming

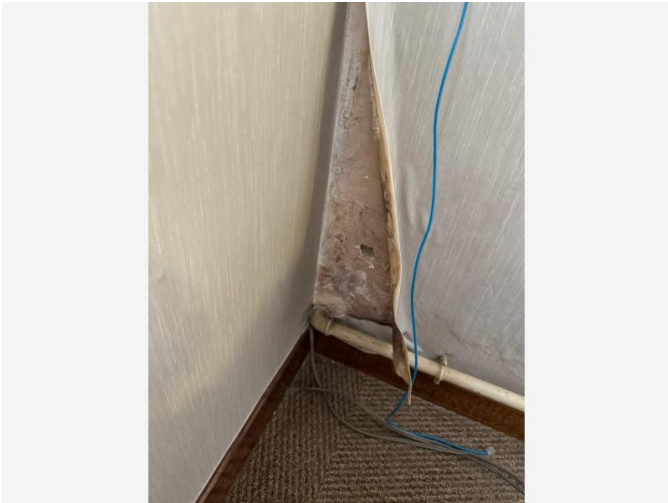
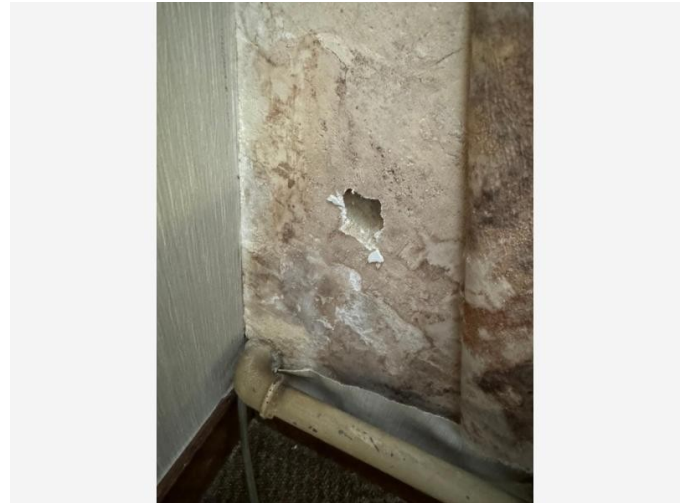
Geen asbest

#	Type	Referentie	Resultaat
7.1	Mengmonster	23-0095-79-M01	Geen asbest

<b>Beschrijving</b>	Pleisterwerk binnenwanden
<b>Omgeving</b>	Binnen
<b>Primaire drager</b>	Binnenwand
<b>Bindmiddel van materiaal</b>	Gips - kalk
<b>Gebondenheid op basis van bindmiddel</b>	Niet-hechtgebonden
<b>Hoeveelheid (oppervlakte - dikte - aantal)</b>	• 200,00 m <sup>2</sup> - 1,00 cm - 1 stuk
<b>Totaal volume</b>	2,00 m <sup>3</sup>
<b>Identificatiemethode</b>	Vaststelling met monsternamen
<b>Destructieve handeling voor identificatie</b>	Nee
<b>Opmerking</b>	Een groot deel van de wanden & plafonds werd afgewerkt met hout of gyproc.
