# Asbestinventarisatetest

Achterbist 40, 2560 Nijlen

Attestnummer : 20250204-000396.000

Uitgegeven op : 04.02.2025

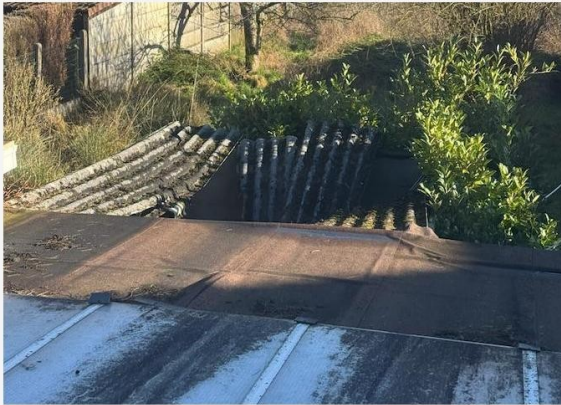
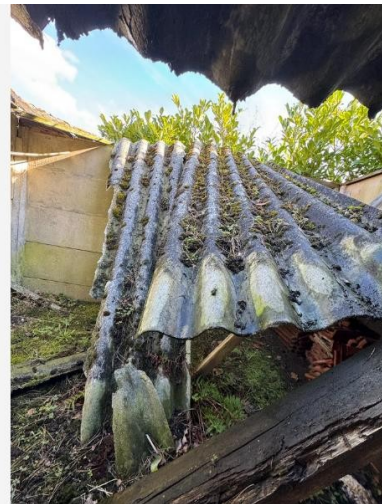
- Eenvoudige handelingen: enkel door erkend asbestverwijderaar  
De golfplaten bevinden zich in een zeer slechte staat (brokkelt af/verweerd). Laat dit enkel verwijderen door een erkend asbestverwijderaar!

Eindbeoordeling materiaalrisico	Hoog materiaalrisico en/of hoge kans op vezelvrijgave
---------------------------------	---

Gebondenheid	Categorie 1: hechtgebonden in oorsprong
Asbestsoort (vezeltype)	Crocidoliet aanwezig
Asbestconcentratie	Laag (< 50%)
Afschermingsgraad van het gehele materiaal	Geheel of deels (ook) vrij aan de binnenlucht
Toestand van het materiaal	Zwaar beschadigd, zwaar verweerd

<b>Beschrijving</b>	Woning - golfplaten - dak
<b>Omgeving</b>	Grenst aan binnen- en buitenlucht
<b>Primaire drager</b>	Schuin dak
<b>Asbestmateriaal</b>	Dak- en gevelbekleding - Golfplaat
<b>Bindmiddel van asbestmateriaal</b>	Cement
<b>Gebondenheid op basis van bindmiddel</b>	Hecht
<b>Hoeveelheid (oppervlakte - aantal)</b>	<ul style="list-style-type: none"><li>• 25,00 m<sup>2</sup> - 1 stuk</li></ul>
<b>Totale oppervlakte</b>	25,00 m <sup>2</sup>
<b>Eenvoudig bereikbaar</b>	Ja
<b>Bevestigingswijze</b>	<ul style="list-style-type: none"><li>• Los (al dan niet bedekt)</li><li>• Geschroefd</li></ul>
<b>Identificatiemethode</b>	Vaststelling zonder monsternamen
<b>Destructieve handeling voor identificatie</b>	Nee

**Dringend verwijderen**

- Verwijder dit asbestmateriaal zo snel mogelijk. Volg de toestand goed op.
- Hemelwater dat afspoelt van asbestcement daken of gevels kan asbestdeeltjes bevatten. Gebruik het enkel voor gesloten circuits (bv. spoelen toiletten). Reinig na het vervangen van het dak of de gevel de dakgoten en regenwaterput of -ton om asbesthoudend sediment of slib te verwijderen

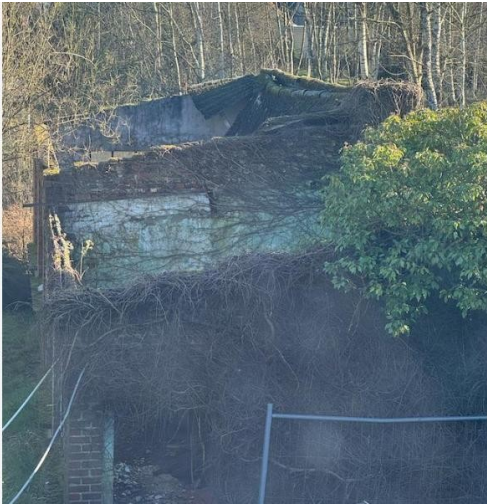
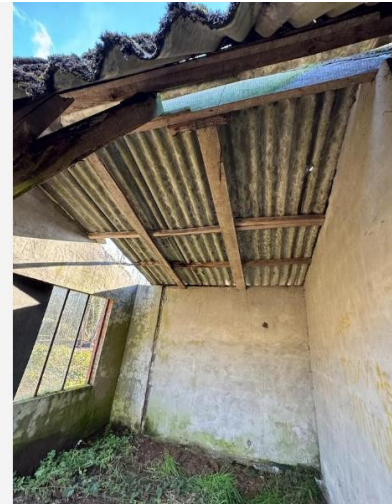
- Eenvoudige handelingen: enkel door erkend asbestverwijderaar  
De golfplaten bevinden zich in een zeer slechte staat (brokkelt af/verweerd). Laat dit enkel verwijderen door een erkend asbestverwijderaar!

Eindbeoordeling materiaalrisico	Hoog materiaalrisico en/of hoge kans op vezelvrijgave
---------------------------------	---

Gebondenheid	Categorie 1: hechtgebonden in oorsprong
Asbestsoort (vezeltype)	Crocidoliet aanwezig
Asbestconcentratie	Laag (< 50%)
Afschermingsgraad van het gehele materiaal	Geheel of deels (ook) vrij aan de binnenlucht
Toestand van het materiaal	Zwaar beschadigd, zwaar verweerd

<b>Beschrijving</b>	Schuur - golfplaten - dak
<b>Omgeving</b>	Grenst aan binnen- en buitenlucht
<b>Primaire drager</b>	Schuin dak
<b>Asbestmateriaal</b>	Dak- en gevelbekleding - Golfplaat
<b>Bindmiddel van asbestmateriaal</b>	Cement
<b>Gebondenheid op basis van bindmiddel</b>	Hecht
<b>Hoeveelheid (oppervlakte - aantal)</b>	<ul style="list-style-type: none"><li>• 150,00 m<sup>2</sup> - 1 stuk</li></ul>
<b>Totale oppervlakte</b>	150,00 m <sup>2</sup>
<b>Eenvoudig bereikbaar</b>	Ja
<b>Bevestigingswijze</b>	<ul style="list-style-type: none"><li>• Los (al dan niet bedekt)</li><li>• Geschroefd</li></ul>
<b>Identificatiemethode</b>	Vaststelling zonder monsternamen
<b>Destructieve handeling voor identificatie</b>	Nee

**Dringend verwijderen**

- Verwijder dit asbestmateriaal zo snel mogelijk. Volg de toestand goed op.
- Hemelwater dat afspoelt van asbestcement daken of gevels kan asbestdeeltjes bevatten. Gebruik het enkel voor gesloten circuits (bv. spoelen toiletten). Reinig na het vervangen van het dak of de gevel de dakgoten en regenwaterput of -ton om asbesthoudend sediment of slib te verwijderen

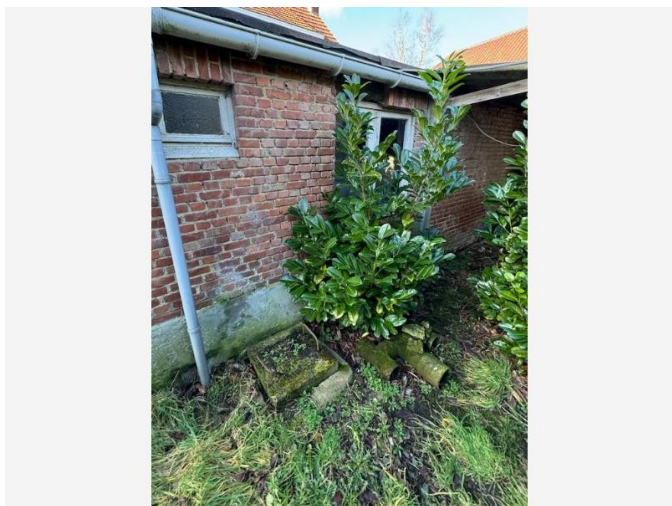
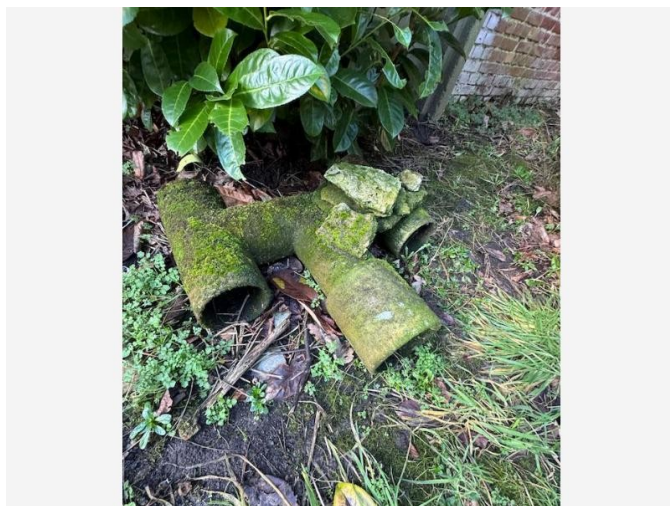
Beschrijving	Tuin - schouwhoed
Type afvalstof	Betreft stock-voorraad of gedemonteerde asbestmaterialen
Aanwezige resten	Schouwhoed ligt op de grond.
Omgeving	Buiten
Primaire drager	Bodem
Asbestmaterialen	<ul style="list-style-type: none"><li>Schouwhoed, ventilatiekap (anti-windval)</li></ul>
Bindmiddel van asbestmateriaal	Cement
Gebondenheid op basis van bindmiddel	Hecht
Hoeveelheid (gewicht - aantal)	<ul style="list-style-type: none"><li>3,00 kg - 1 stuk</li></ul>
Totaal gewicht	3,00 kg
Eenvoudig bereikbaar	Ja
Identificatiemethode	Vaststelling zonder monstername

**Dringend verwijderen**

- Verwijder het asbestafval.

- Eenvoudige handelingen: mag via doe-het-zelf of door werknemer(s) met opleidingsattest eenvoudige handelingen  
Draag de juiste PBM en ruim de deeltjes voorzichtig voer ze dubbel verpakt weg. meer info op [www.ovam.be](http://www.ovam.be)

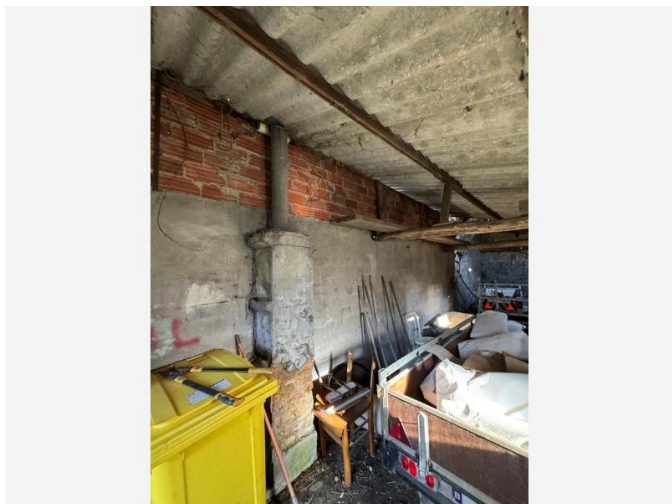
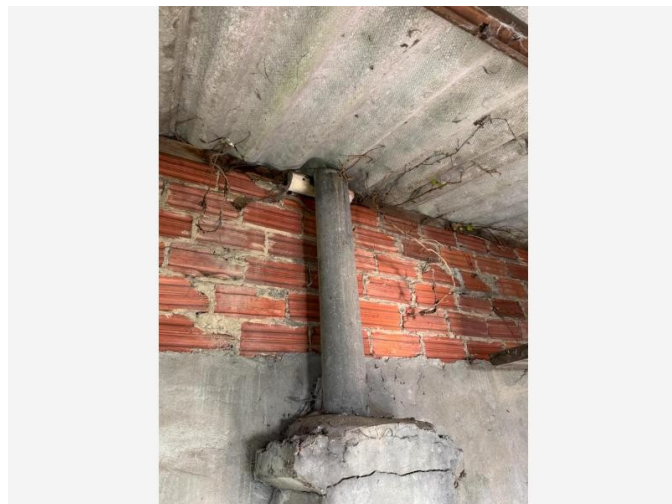
- Eenvoudige handelingen: enkel door erkend asbestverwijderaar  
Wegens de complexiteit van de toepassing (ingegoten) is deze moeilijk te verwijderen zonder de toepassing te breken/beschadigen, roep de hulp in van een erkend asbestverwijderaar.

Eindbeoordeling materiaalrisico	Verhoogd materiaalrisico en/of verhoogde kans op vezelvrijgave
---------------------------------	--

Gebondenheid	Categorie 1: hechtgebonden in oorsprong
Asbestsoort (vezeltype)	Crocidoliet aanwezig
Asbestconcentratie	Laag (< 50%)
Afschermingsgraad van het gehele materiaal	Geheel of deels (ook) vrij aan de binnenlucht
Toestand van het materiaal	Licht beschadigd, licht verweerd. Intact calciumsilicaatmateriaal of categorie III 'gebondenheid'

Beschrijving	Schuur - schouw
Omgeving	Binnen
Primaire drager	Binnenwand
Asbestmateriaal	Rookgaskanaal
Bindmiddel van asbestmateriaal	Cement
Gebondenheid op basis van bindmiddel	Hecht
Hoeveelheid (lengte - omtrek - dikte - aantal)	<ul style="list-style-type: none"><li>• 4,00 m - 30,00 cm - 3,00 cm - 1 stuk</li></ul>
Totaal volume	0,036 m <sup>3</sup>
Eenvoudig bereikbaar	Ja
Bevestigingswijze	<ul style="list-style-type: none"><li>• Verlijmd, ingegoten, versmeerd</li></ul>
Identificatiemethode	Vaststelling zonder monstername
Destructieve handeling voor identificatie	Nee

Verwijderen

- Zorg voor een veilig beheer en verwijder dit asbestmateriaal wanneer het bij werken eenvoudig bereikbaar wordt. Controleer de toestand jaarlijks op wijzigingen.
- Verwijder dit asbestmateriaal zo snel mogelijk. Volg de toestand goed op.

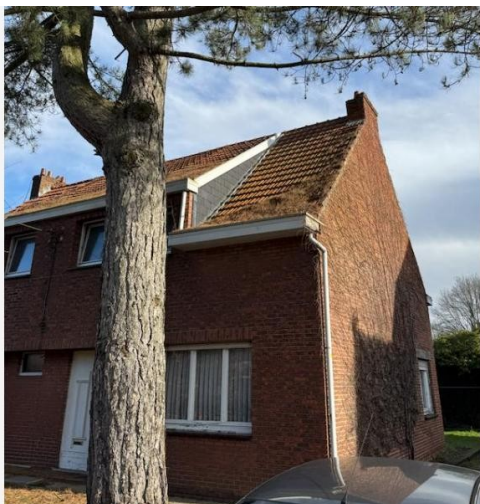
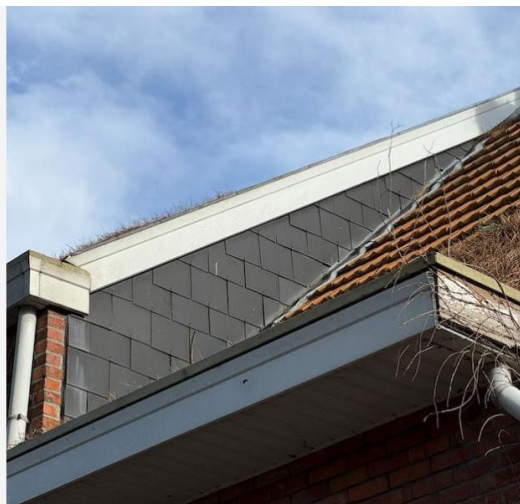
Eindbeoordeling materiaalrisico	Laag materiaalrisico en/of verlaagde kans op vezelvrijgave
---------------------------------	--

Gebondenheid	Categorie 1: hechtgebonden in oorsprong
Asbestsoort (vezeltype)	Crocidoliet aanwezig
Asbestconcentratie	Laag (< 50%)
Afschermingsgraad van het gehele materiaal	Geheel of deels vrij aan de buitenlucht
Toestand van het materiaal	Licht beschadigd, licht verweerd. Intact calciumsilicaatmateriaal of categorie III 'gebondenheid'

Beschrijving	Woning - leien - zijgevels
Omgeving	Buiten
Primaire drager	Wand buitenschil
Asbestmateriaal	Dak- en gevelbekleding - Lei, shingle
Bindmiddel van asbestmateriaal	Cement
Gebondenheid op basis van bindmiddel	Hecht
Hoeveelheid (oppervlakte - aantal)	<ul style="list-style-type: none"><li>• 20,00 m<sup>2</sup> - 1 stuk</li></ul>
Totale oppervlakte	20,00 m <sup>2</sup>
Eenvoudig bereikbaar	Ja
Bevestigingswijze	<ul style="list-style-type: none"><li>• Genageld, geniet</li></ul>
Identificatiemethode	Vaststelling zonder monsternamen
Destructieve handeling voor identificatie	Nee

Verwijderen

- Verwijder dit asbestmateriaal zo snel mogelijk. Volg de toestand goed op.

- Eenvoudige handelingen: mag via doe-het-zelf of door werknemer(s) met opleidingsattest eenvoudige handelingen  
Deze toepassing kan eenvoudig losgemaakt worden en dubbel verpakt worden weggevoerd, draag de juiste PBM. meer info op [www.ovam.be](http://www.ovam.be)

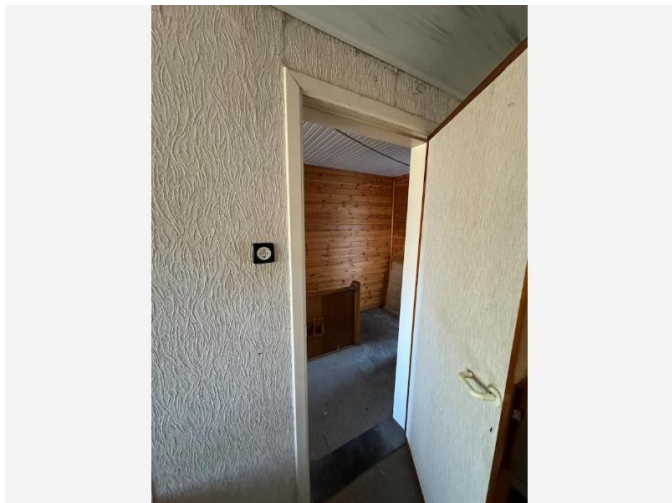
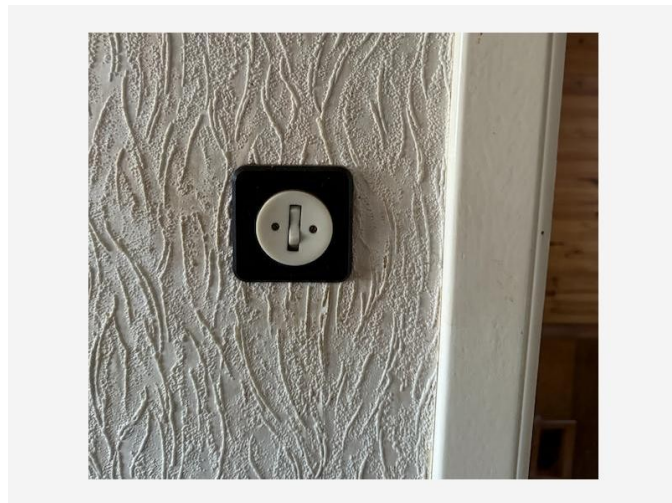
## Fiche 6: Woning - bakeliet - schakelaar/stopcontacten

Eindbeoordeling materiaalrisico	Laag materiaalrisico en/of verlaagde kans op vezelvrijgave
---------------------------------	--

Gebondenheid	Categorie 1: hechtgebonden in oorsprong
Asbestsoort (vezeltype)	Alleen chrysotiel
Asbestconcentratie	Laag (< 50%)
Afschermingsgraad van het gehele materiaal	Geheel of deels (ook) vrij aan de binnenlucht
Toestand van het materiaal	Licht beschadigd, licht verweerd. Intact calciumsilicaatmateriaal of categorie III 'gebondenheid'

Beschrijving	Woning - bakeliet - schakelaar/stopcontacten
Omgeving	Binnen
Primaire drager	Binnenwand
Asbestmateriaal	Plaat, paneel, tablet - Type Bakeliet
Bindmiddel van asbestmateriaal	Kunststof of -hars
Gebondenheid op basis van bindmiddel	Hecht
Hoeveelheid (oppervlakte - dikte - aantal)	• 0,20 m <sup>2</sup> - 1,00 cm - 20 stuks
Totaal volume	0,04 m <sup>3</sup>
Eenvoudig bereikbaar	Ja
Bevestigingswijze	• Geschroefd
Identificatiemethode	Vaststelling zonder monsternamen
Destructieve handeling voor identificatie	Nee

Zorgvuldig beheren

- Verwijder dit asbestmateriaal zo snel mogelijk. Volg de toestand goed op.

- Eenvoudige handelingen: mag via doe-het-zelf of door werknemer(s) met opleidingsattest eenvoudige handelingen  
Kan eenvoudig losgeschroefd en dubbel verpakt worden weggevoerd.

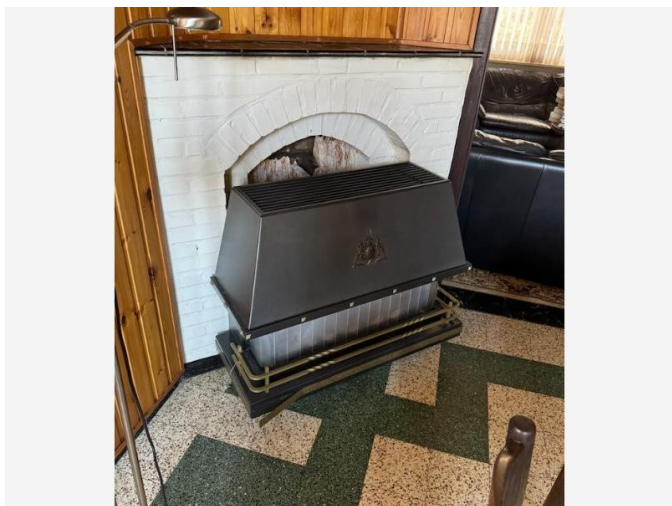
In de haard kan zich asbesthoudende koord bevinden en in de rookgasafvoer kunnen zich asbesthoudende materialen bevinden.

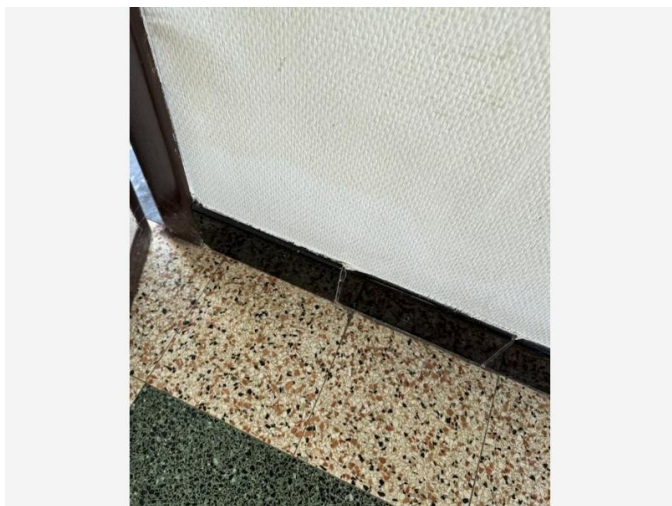
In tegellijm kan zich asbest bevinden, laat bij werken verder onderzoek uitvoeren.

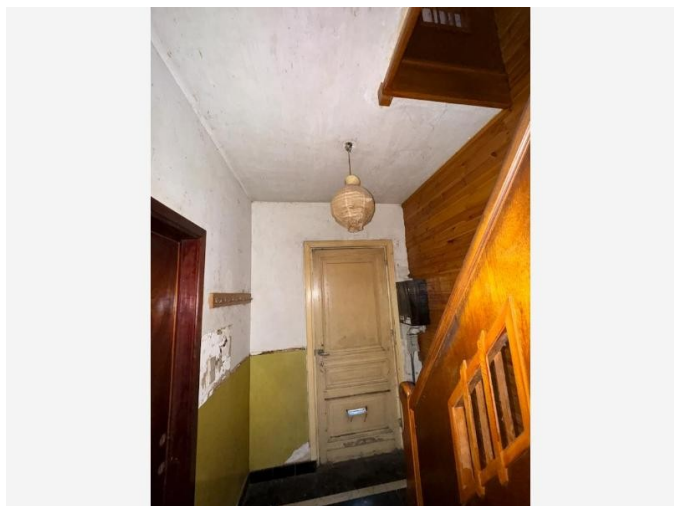
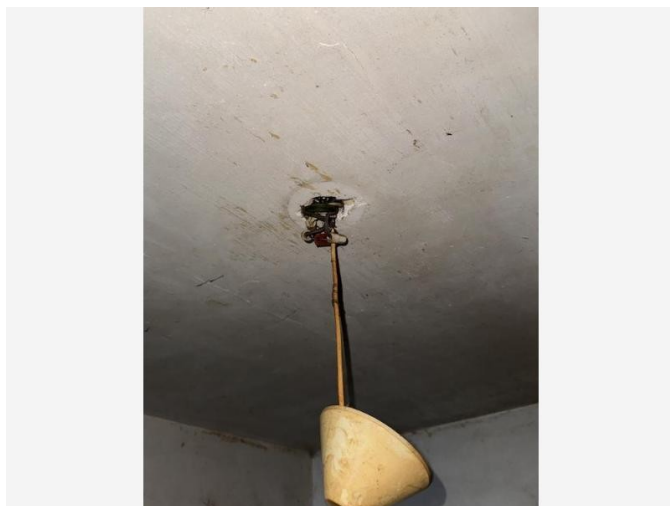
Geen asbest

#	Type	Referentie	Resultaat
9.1	Mengmonster	MM02	Geen asbest

<b>Beschrijving</b>	Woning - pleisterwerk - plafonds
<b>Omgeving</b>	Binnen
<b>Primaire drager</b>	Plafond
<b>Bindmiddel van materiaal</b>	Gips - kalk
<b>Gebondenheid op basis van bindmiddel</b>	Niet-hechtgebonden
<b>Hoeveelheid (oppervlakte - dikte - aantal)</b>	• 200,00 m <sup>2</sup> - 2,00 cm - 1 stuk
<b>Totaal volume</b>	4,00 m <sup>3</sup>
<b>Identificatiemethode</b>	Vaststelling met monstername
<b>Destructieve handeling voor identificatie</b>	Nee

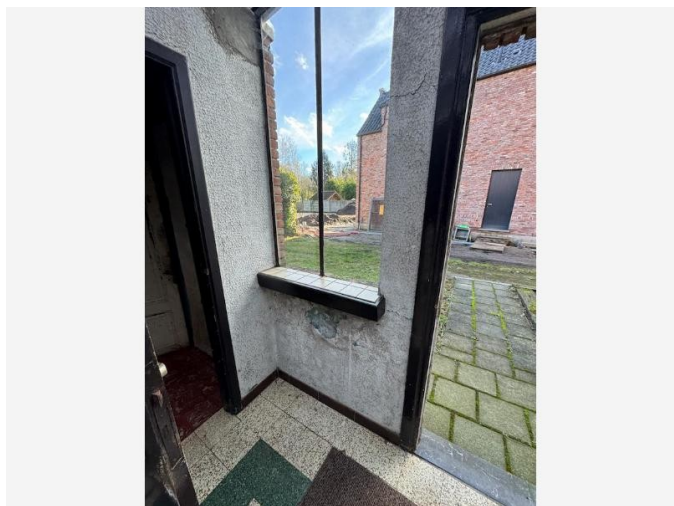
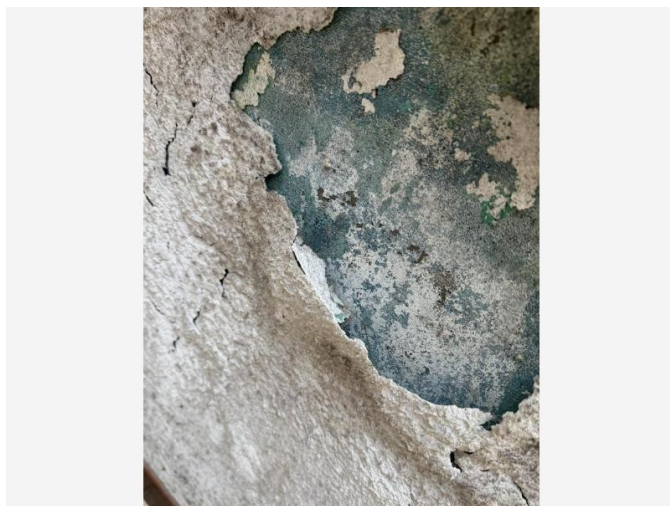
Geen asbest

#	Type	Referentie	Resultaat
10.1	Puntmonster	MM05	Geen asbest

<b>Beschrijving</b>	Woning - crepi
<b>Omgeving</b>	Buiten
<b>Primaire drager</b>	Wand buitenschil
<b>Bindmiddel van materiaal</b>	Cement
<b>Gebondenheid op basis van bindmiddel</b>	Hecht
<b>Hoeveelheid (gewicht - aantal)</b>	• 20,00 kg - 1 stuk
<b>Totaal gewicht</b>	20,00 kg
<b>Identificatiemethode</b>	Vaststelling met monstername
<b>Destructieve handeling voor identificatie</b>	Nee

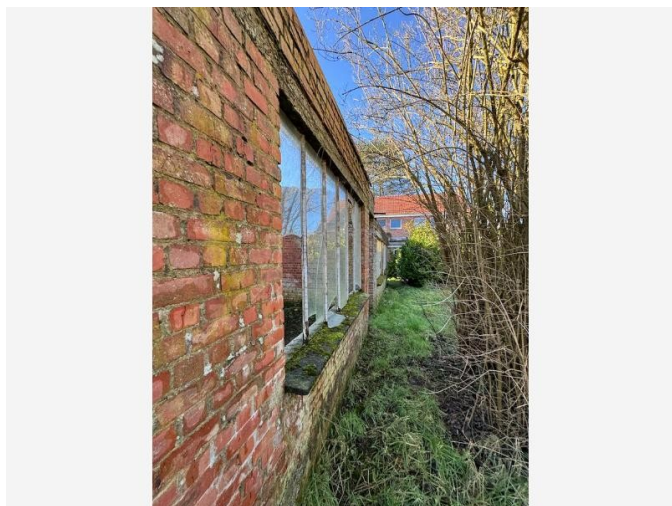
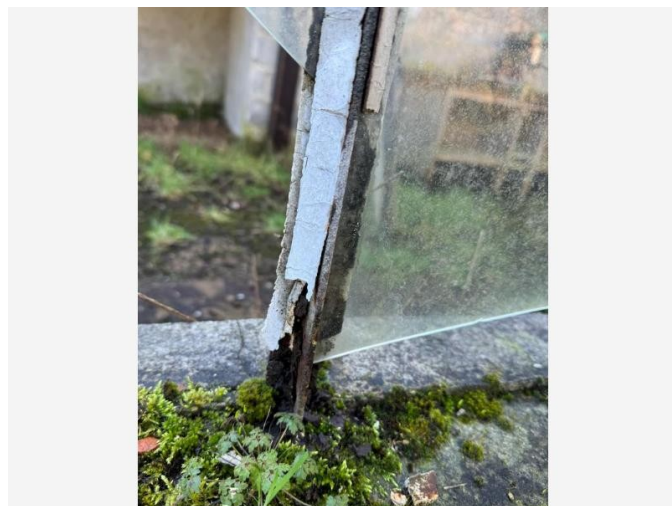
Geen asbest

#	Type	Referentie	Resultaat
11.1	Mengmonster	MM04	Geen asbest

<b>Beschrijving</b>	Woning - kit - ramen
<b>Omgeving</b>	Grenst aan binnen- en buitenlucht
<b>Primaire drager</b>	Wandopening verticaal (raam, deur, ...)
<b>Bindmiddel van materiaal</b>	Kitten, mastiek, pasta
<b>Gebondenheid op basis van bindmiddel</b>	Hecht
<b>Hoeveelheid (gewicht - aantal)</b>	• 5,00 kg - 1 stuk
<b>Totaal gewicht</b>	5,00 kg
<b>Identificatiemethode</b>	Vaststelling met monstername
<b>Destructieve handeling voor identificatie</b>	Nee

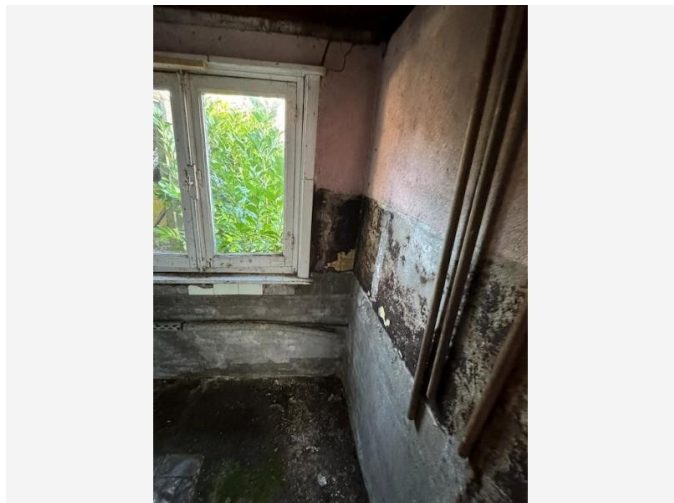
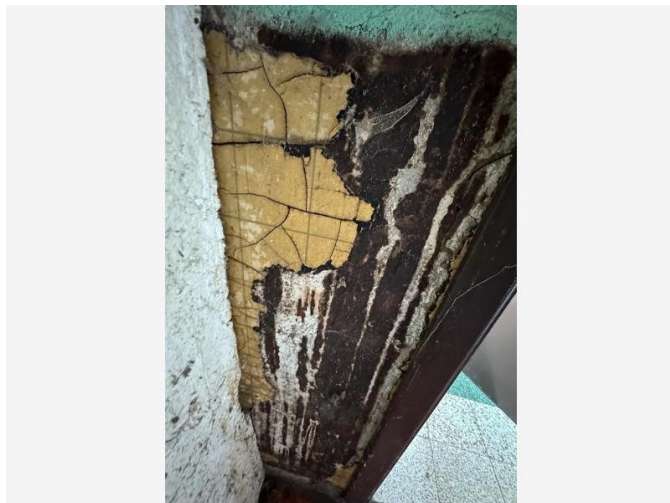
# Fiche 12: Woning - muurbekleding bitumen/teer - bijgebouw

Geen asbest

#	Type	Referentie	Resultaat
12.1	Mengmonster	MM06	Geen asbest

<b>Beschrijving</b>	Woning - muurbekleding bitumen/teer - bijgebouw
<b>Omgeving</b>	Binnen
<b>Primaire drager</b>	Binnenwand
<b>Bindmiddel van materiaal</b>	Bitumen (roofing, teer, asfalt)
<b>Gebondenheid op basis van bindmiddel</b>	Hecht
<b>Hoeveelheid (gewicht - aantal)</b>	• 2,00 kg - 1 stuk
<b>Totaal gewicht</b>	2,00 kg
<b>Identificatiemethode</b>	Vaststelling met monstername
<b>Destructieve handeling voor identificatie</b>	Nee

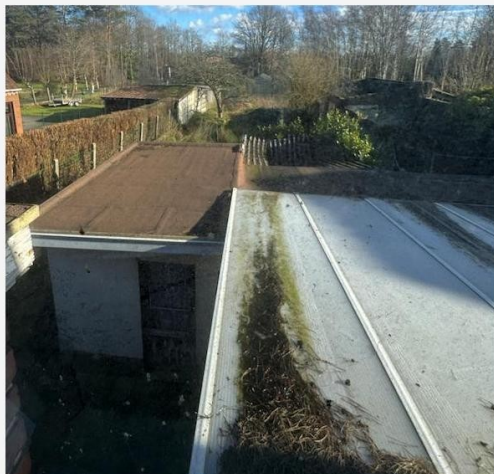
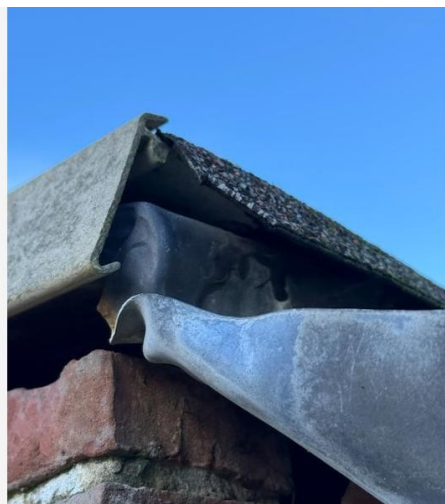
Geen asbest

#	Type	Referentie	Resultaat
13.1	Puntmonster	MM03	Geen asbest

<b>Beschrijving</b>	Woning - roofing - plat dak
<b>Omgeving</b>	Buiten
<b>Primaire drager</b>	Plat dak
<b>Bindmiddel van materiaal</b>	Bitumen (roofing, teer, asfalt)
<b>Gebondenheid op basis van bindmiddel</b>	Hecht
<b>Hoeveelheid (oppervlakte - aantal)</b>	• 50,00 m <sup>2</sup> - 1 stuk
<b>Totale oppervlakte</b>	50,00 m <sup>2</sup>
<b>Identificatiemethode</b>	Vaststelling met monstername
<b>Destructieve handeling voor identificatie</b>	Nee

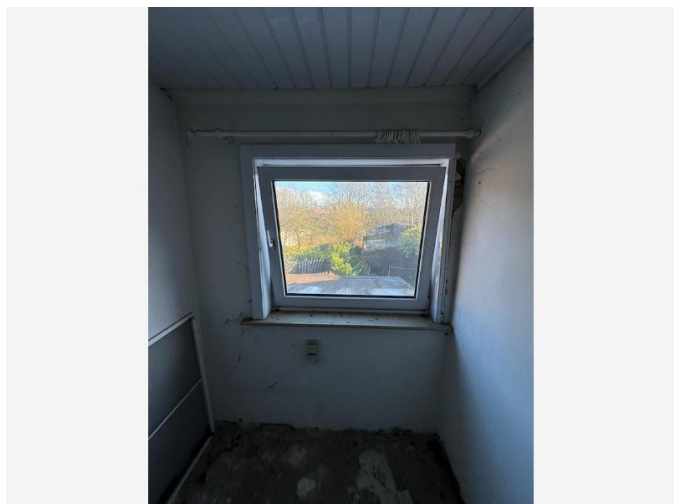
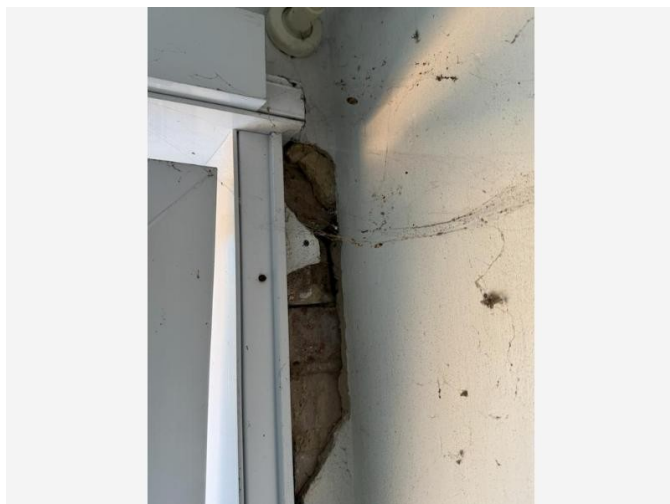
Geen asbest

#	Type	Referentie	Resultaat
14.1	Mengmonster	MM01	Geen asbest

<b>Beschrijving</b>	Woning - pleisterwerk - muren
<b>Omgeving</b>	Binnen
<b>Primaire drager</b>	Binnenwand
<b>Bindmiddel van materiaal</b>	Gips - kalk
<b>Gebondenheid op basis van bindmiddel</b>	Niet-hechtgebonden
<b>Hoeveelheid (oppervlakte - dikte - aantal)</b>	• 300,00 m <sup>2</sup> - 2,00 cm - 1 stuk
<b>Totaal volume</b>	6,00 m <sup>3</sup>
<b>Identificatiemethode</b>	Vaststelling met monsternamen
<b>Destructieve handeling voor identificatie</b>	Nee

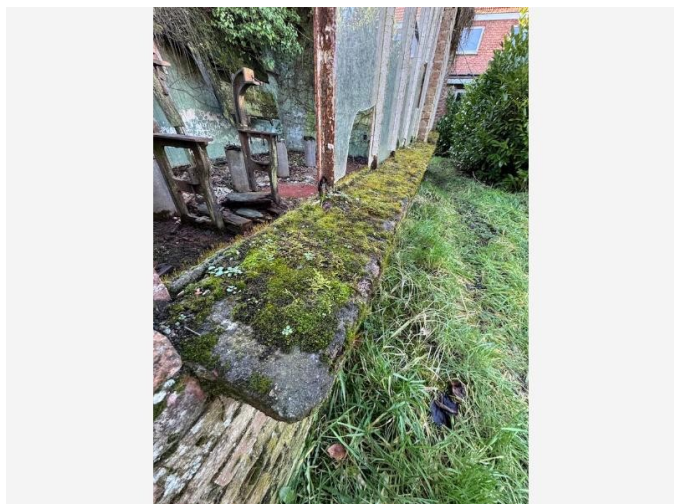
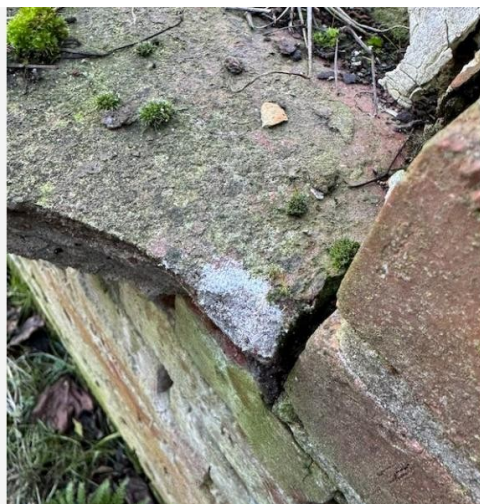
Geen asbest

#	Type	Referentie	Resultaat
15.1	Mengmonster	MM07	Geen asbest

<b>Beschrijving</b>	Schuur - cement - vensterbank
<b>Omgeving</b>	Buiten
<b>Primaire drager</b>	Wandopening verticaal (raam, deur, ...)
<b>Bindmiddel van materiaal</b>	Cement
<b>Gebondenheid op basis van bindmiddel</b>	Hecht
<b>Hoeveelheid (gewicht - aantal)</b>	<ul style="list-style-type: none"><li>• 40,00 kg - 1 stuk</li></ul>
<b>Totaal gewicht</b>	40,00 kg
<b>Identificatiemethode</b>	Vaststelling met monstername
<b>Destructieve handeling voor identificatie</b>	Nee
