# Asbestinventarisatetest

Laurys Gewatstraat 55, 2560 Nijlen

Attestnummer : 20241018-000193.000

Uitgegeven op : 18.10.2024

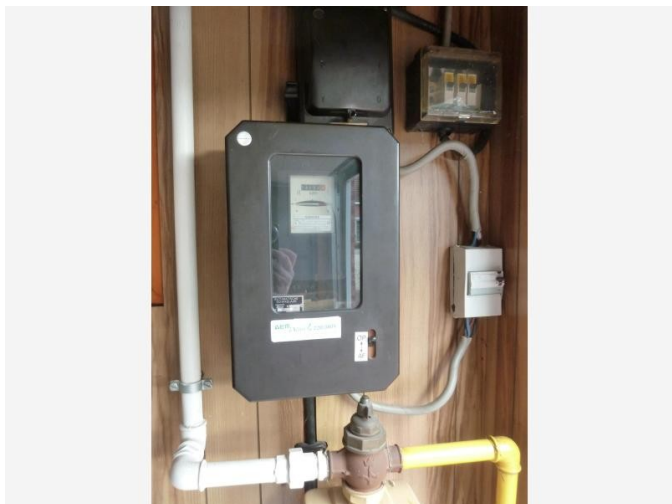
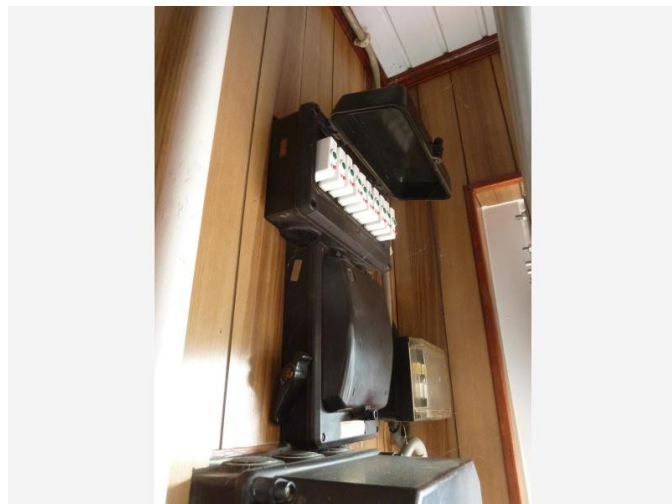
Het asbestmateriaal valt onder de mijlpaal van 2040.

Eindbeoordeling materiaalrisico	Laag materiaalrisico en/of verlaagde kans op vezelvrijgave
---------------------------------	--

Gebondenheid	Categorie 1: hechtgebonden in oorsprong
Asbestsoort (vezeltype)	Crocidoliet aanwezig
Asbestconcentratie	Laag (< 50%)
Afschermingsgraad van het gehele materiaal	Geheel of deels (ook) vrij aan de binnenlucht
Toestand van het materiaal	Onbeschadigd, niet verweerd

Beschrijving	Bakeliet toepassingen
Omgeving	Binnen
Primaire drager	Communicatie en elektrische infrastructuur en uitrusting
Asbestmateriaal	Plaat, paneel, tablet - Type Bakeliet
Bindmiddel van asbestmateriaal	Kunststof of -hars
Gebondenheid op basis van bindmiddel	Hecht
Hoeveelheid (oppervlakte - dikte - aantal)	• 1,00 m <sup>2</sup> - 0,50 cm - 3 stuks
Totaal volume	0,015 m <sup>3</sup>
Eenvoudig bereikbaar	Ja
Bevestigingswijze	• Geschroefd
Identificatiemethode	Vaststelling zonder monstername
Destructieve handeling voor identificatie	Nee

- Zorg voor een veilig beheer. Vermijd het beschadigen van het asbestmateriaal. Controleer de toestand jaarlijks op wijzigingen.
- Zorg voor een veilig beheer en verwijder dit asbestmateriaal wanneer het bij werken eenvoudig bereikbaar wordt. Controleer de toestand jaarlijks op wijzigingen.

- Eenvoudige handelingen: mag via doe-het-zelf of door werknemer(s) met opleidingsattest eenvoudige handelingen
- Eenvoudige handelingen: asbesttoepassing eenvoudig in zijn geheel te verwijderen.

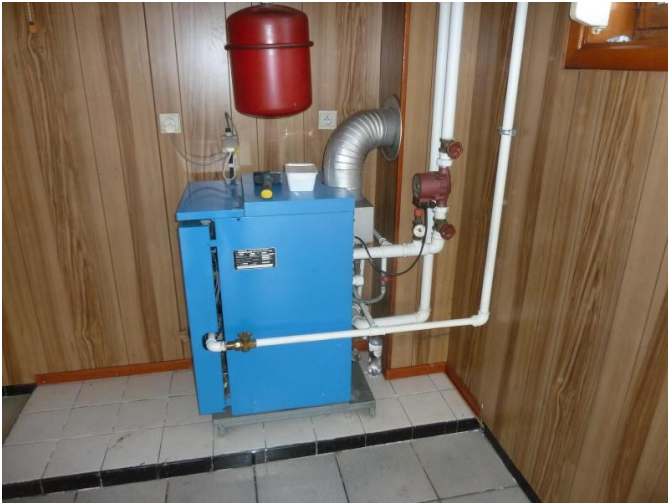
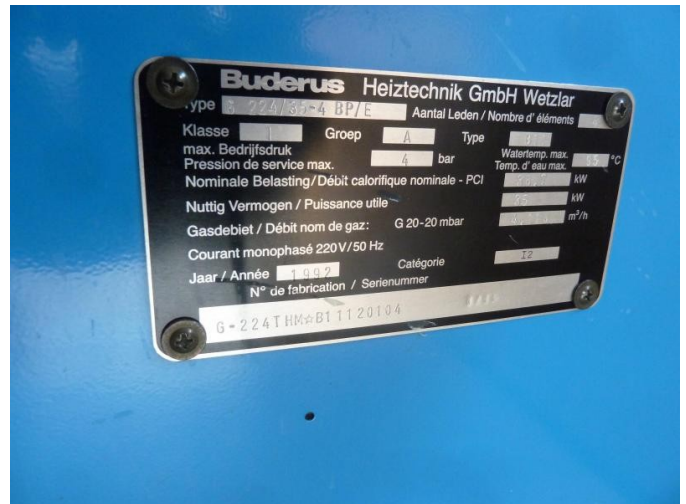
## Fiche 2: CV-installatie

Geen asbest

Beschrijving	CV-installatie
Omgeving	Binnen
Primaire drager	HVAC infrastructuur en uitrusting
Bindmiddel van materiaal	Cement
Gebondenheid op basis van bindmiddel	Hecht
Hoeveelheid (lengte - omtrek - dikte - aantal)	<ul style="list-style-type: none"><li>• 1,00 m - 100,00 cm - 0,30 cm - 1 stuk</li></ul>
Totaal volume	0,003 m <sup>3</sup>
Identificatiemethode	Vaststelling zonder monsternamen
Destructieve handeling voor identificatie	Nee
Opmerking	Fabricatiejaar 1992 - niet asbestverdacht. Volledige installatie vernieuwd.

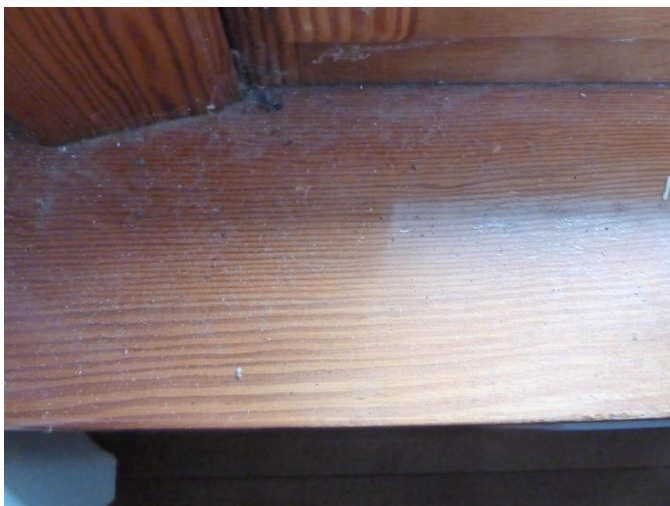
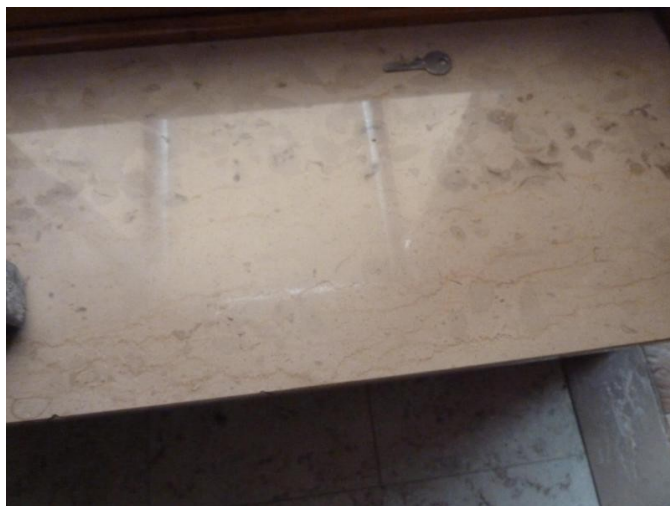
## Fiche 3: Vensterbank natuursteen

Geen asbest

Beschrijving	Vensterbank natuursteen
Omgeving	Binnen
Primaire drager	Binnenwand
Bindmiddel van materiaal	Natuursteen OF hout
Gebondenheid op basis van bindmiddel	Hecht
Hoeveelheid (gewicht - aantal)	• 6,00 kg - 10 stuks
Totaal gewicht	60,00 kg
Identificatiemethode	Vaststelling zonder monsternamen
Destructieve handeling voor identificatie	Nee
Opmerking	Niet-bindende indicatieve hoeveelheid. Vensterbanken in natuursteen of hout

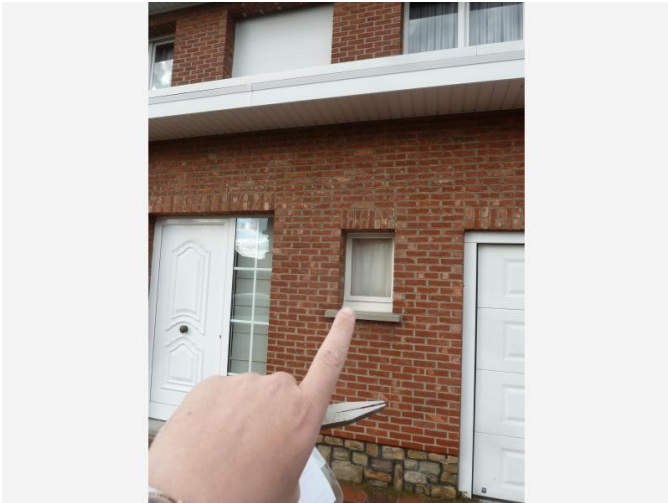
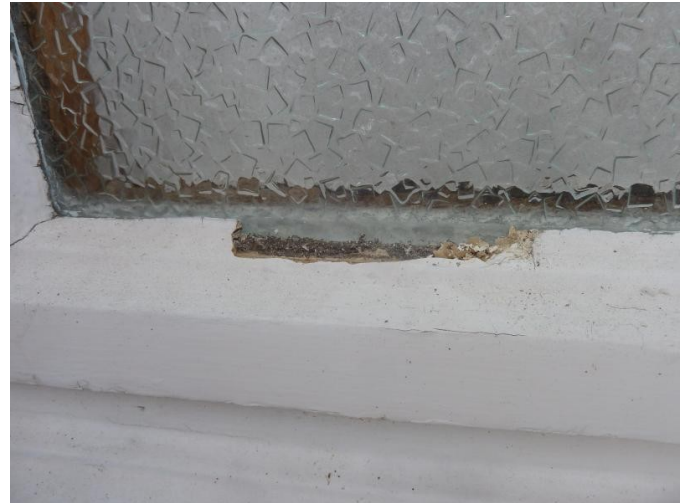
## Fiche 4: Mastiek

Geen asbest

#	Type	Referentie	Resultaat
4.1	Puntmonster	23-0175-13-M001	Geen asbest

Beschrijving	Mastiek
Omgeving	Buiten
Primaire drager	Wandopening verticaal (raam, deur, ...)
Bindmiddel van materiaal	Kitten, mastiek, pasta
Gebondenheid op basis van bindmiddel	Hecht
Hoeveelheid (gewicht - aantal)	<ul style="list-style-type: none"><li>• 10,00 kg - 1 stuk</li></ul>
Totaal gewicht	10,00 kg
Identificatiemethode	Vaststelling met monstername
Destructieve handeling voor identificatie	Nee
Opmerking	Niet-bindende indicatieve hoeveelheid: staalanalyse negatief.

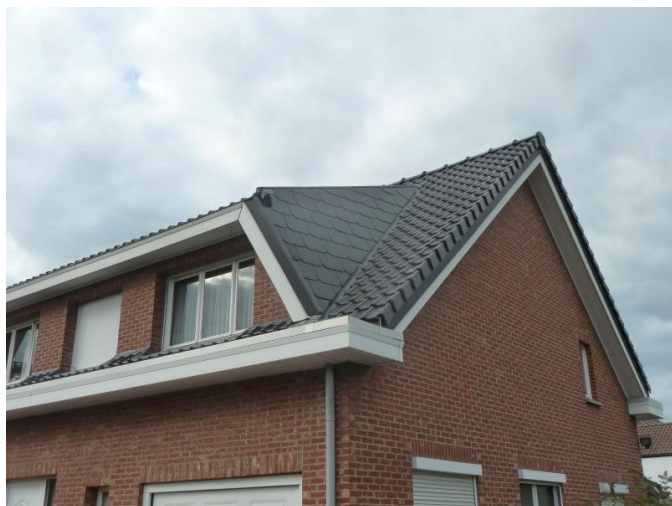
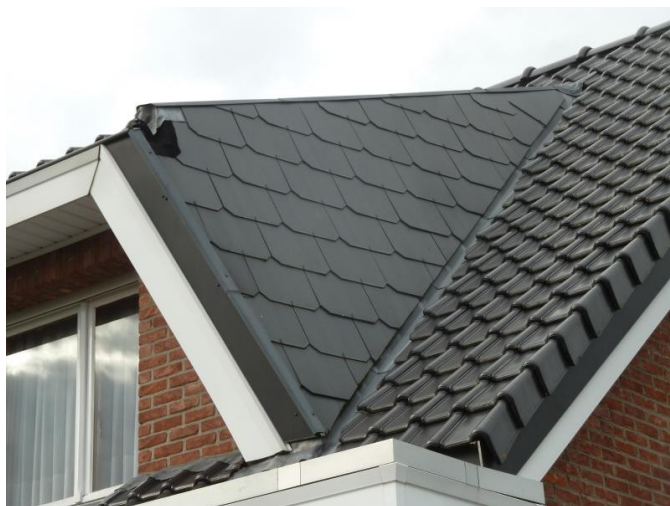
## Fiche 5: Kunstleien dakuitbouw

Geen asbest

Beschrijving	Kunstleien dakuitbouw
Omgeving	Buiten
Primaire drager	Schuin dak
Bindmiddel van materiaal	Cement
Gebondenheid op basis van bindmiddel	Hecht
Hoeveelheid (oppervlakte - aantal)	• 7,00 m <sup>2</sup> - 2 stuks
Totale oppervlakte	14,00 m <sup>2</sup>
Identificatiemethode	Vaststelling zonder monsternamen
Destructieve handeling voor identificatie	Nee
Opmerking	Niet-bindende indicatieve hoeveelheid. Recent vernieuwd dak - niet-asbestverdacht. Onderdak niet inspecteerbaar.

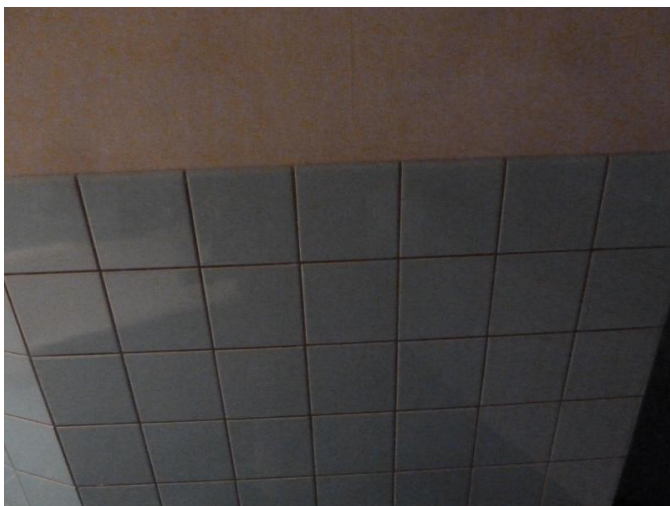
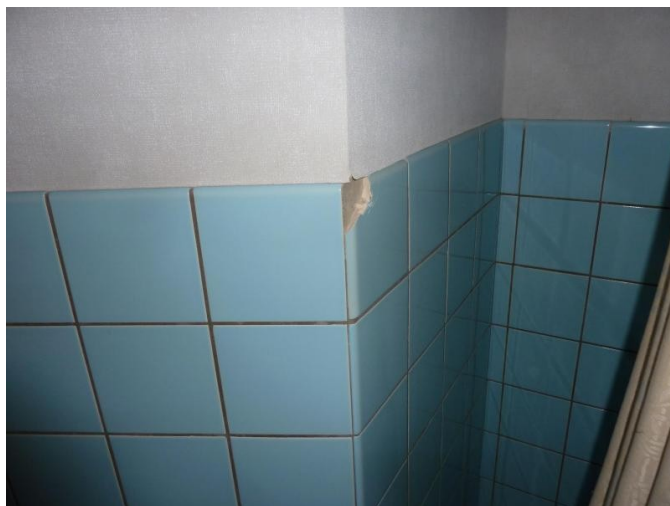
## Fiche 6: Tegellijm

Geen asbest

Beschrijving	Tegellijm
Omgeving	Binnen
Primaire drager	Binnenwand
Bindmiddel van materiaal	Lijm
Gebondenheid op basis van bindmiddel	Hecht
Hoeveelheid (oppervlakte - dikte - aantal)	• 15,00 m <sup>2</sup> - 3,00 mm - 1 stuk
Totaal volume	0,045 m <sup>3</sup>
Identificatiemethode	Vaststelling zonder monsternamen
Destructieve handeling voor identificatie	Nee
Opmerking	Niet-bindende indicatieve hoeveelheid. Geen zwarte lijmlaag.

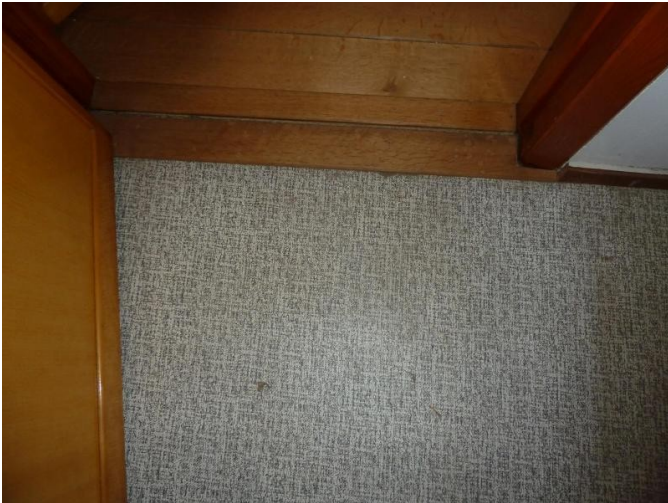
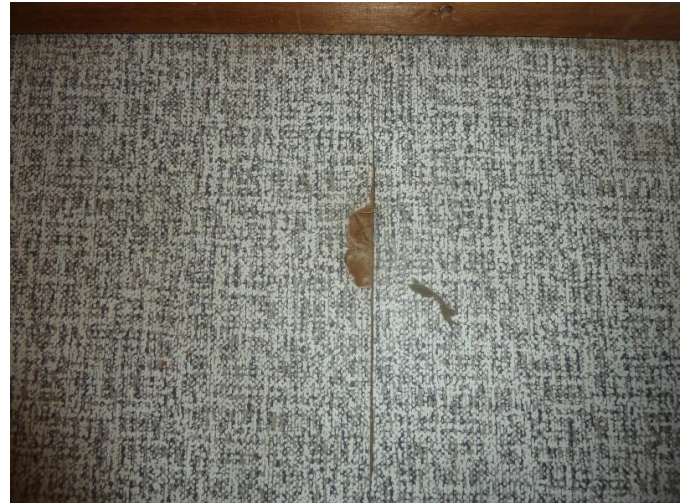
## Fiche 7: zachte vloerbekleding

Geen asbest

Beschrijving	zachte vloerbekleding
Omgeving	Binnen
Primaire drager	Vloer
Bindmiddel van materiaal	Karton - papier - viltachtig
Gebondenheid op basis van bindmiddel	Niet-hechtgebonden
Hoeveelheid (oppervlakte - aantal)	• 10,00 m <sup>2</sup> - 2 stuks
Totale oppervlakte	20,00 m <sup>2</sup>
Identificatiemethode	Vaststelling zonder monsternamen
Destructieve handeling voor identificatie	Nee
Opmerking	Niet-bindende indicatieve hoeveelheid. Licht gekleurde lijmlaag.

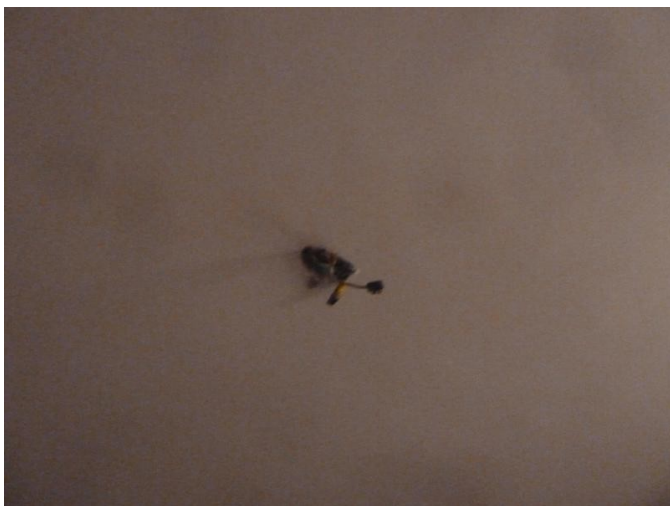
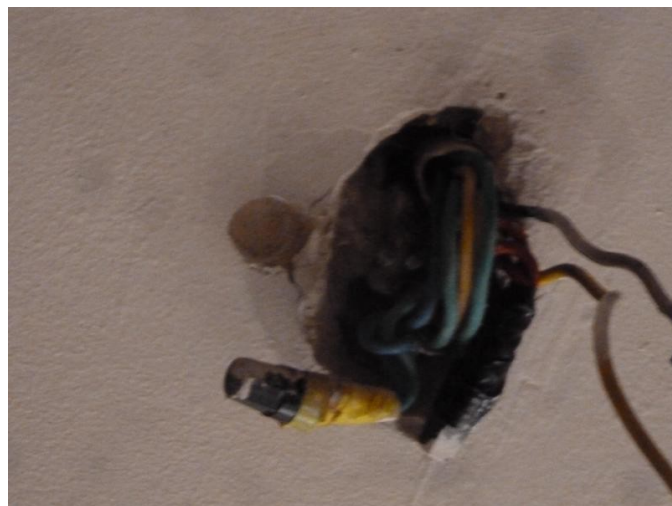
## Fiche 8: Pleisterwerk plafond

Geen asbest

#	Type	Referentie	Resultaat
8.1	Mengmonster	23-0175-13-M003	Geen asbest

<b>Beschrijving</b>	Pleisterwerk plafond
<b>Omgeving</b>	Binnen
<b>Primaire drager</b>	Plafond
<b>Bindmiddel van materiaal</b>	Gips - kalk
<b>Gebondenheid op basis van bindmiddel</b>	Niet-hechtgebonden
<b>Hoeveelheid (oppervlakte - dikte - aantal)</b>	• 1,00 m <sup>2</sup> - 1,00 cm - 1 stuk
<b>Totaal volume</b>	0,01 m <sup>3</sup>
<b>Identificatiemethode</b>	Vaststelling met monstername
<b>Destructieve handeling voor identificatie</b>	Nee
<b>Opmerking</b>	Niet-bindende indicatieve hoeveelheid: staalanalyse negatief.

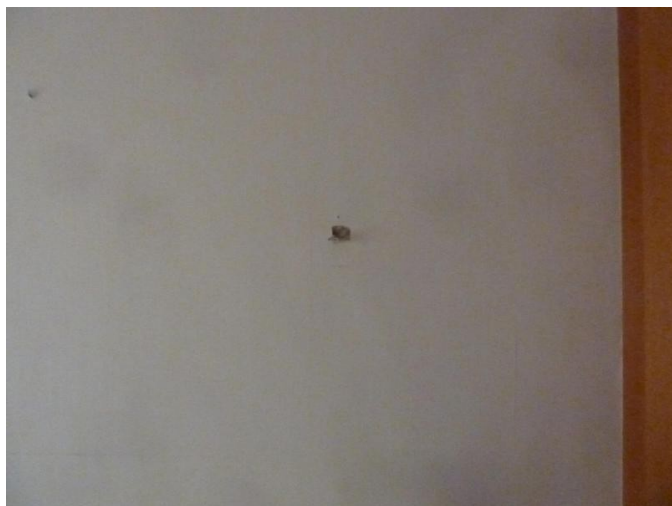
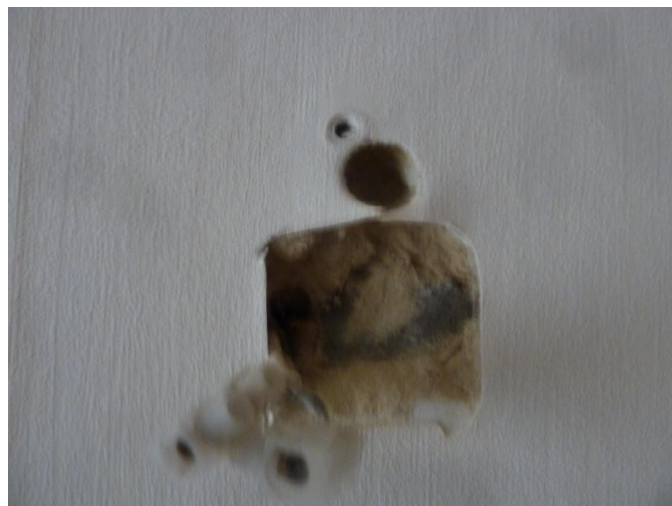
## Fiche 9: Pleisterwerk wand

Geen asbest

#	Type	Referentie	Resultaat
9.1	Mengmonster	23-0175-13-M002	Geen asbest

Beschrijving	Pleisterwerk wand
Omgeving	Binnen
Primaire drager	Binnenwand
Bindmiddel van materiaal	Gips - kalk
Gebondenheid op basis van bindmiddel	Niet-hechtgebonden
Hoeveelheid (oppervlakte - dikte - aantal)	• 1,00 m <sup>2</sup> - 1,00 cm - 1 stuk
Totaal volume	0,01 m <sup>3</sup>
Identificatiemethode	Vaststelling met monsternamen
Destructieve handeling voor identificatie	Nee
Opmerking	Niet-bindende indicatieve hoeveelheid: staalanalyse negatief
