# Asbestinventarisatetest

Noordstraat 4/3, 2220 Heist-op-den-Berg

Attestnummer : 20260502-000113.000

Uitgegeven op : 02.05.2026

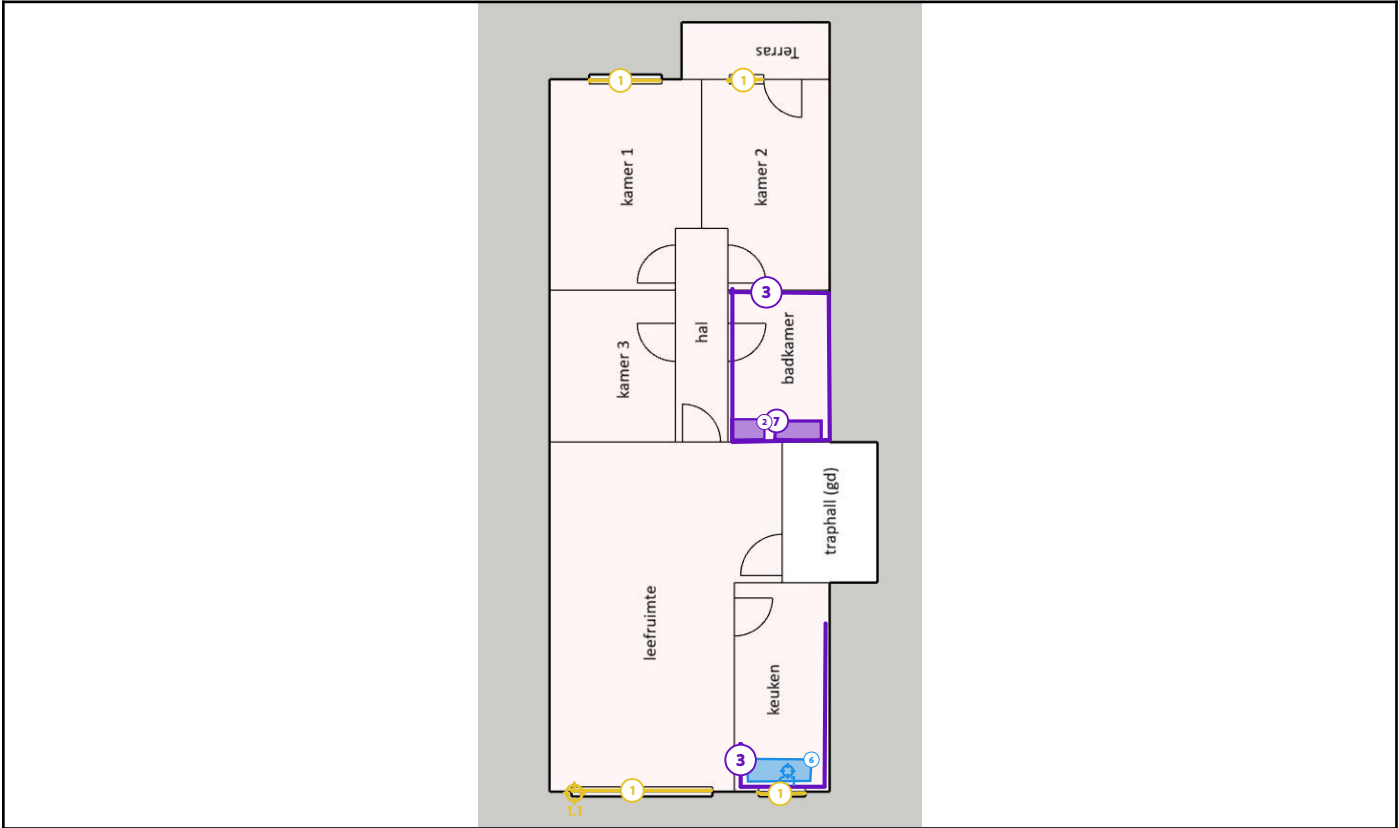
# Plan 1.1: grondplan appartement

| Beschrijving | Type | Actie |
|---|---|---|
| 1. mastiek buitenschrijnwerk | Asbestmateriaal | Zorgvuldig beheren |
| 2. rookgaskanaal | Beperking | - |
| 3. tegellijm faiencetegels | Advies | - |

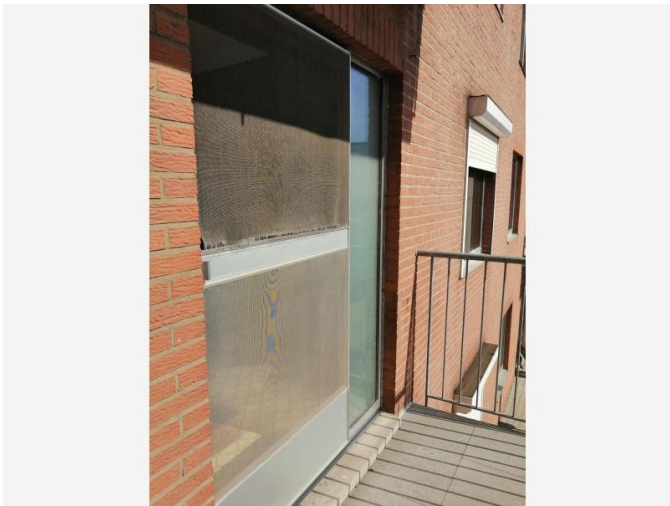
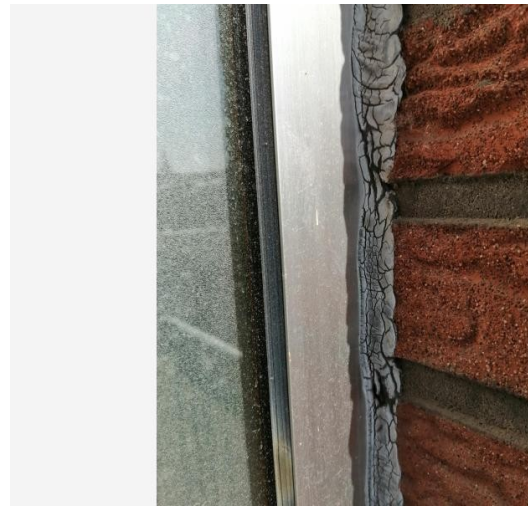
| Eindbeoordeling materiaalrisico | Laag materiaalrisico en/of verlaagde kans op vezelvrijgave |

| Gebondenheid | Categorie 1: hechtgebonden in oorsprong |
| Asbestsoort (vezeltype) | Alleen chrysotiel aanwezig |
| Asbestconcentratie | Laag (< 50%) |
| Afschermingsgraad van het gehele materiaal | Geheel of deels vrij aan de buitenlucht, maar geen contact met binnenlucht |
| Toestand van het materiaal | Licht beschadigd, licht verweerd. Intacte calciumsilicaatplaat of materiaal met categorie 3-gebondenheid |

| # | Type | Referentie | Resultaat |
|---|---|---|---|
| 1.1 | Puntmonster | 6020384664 Mastiek | Chrysotiel |

| Beschrijving | mastiek buitenschrijnwerk |
| Totale lengte | 18,50 m |

Zorgvuldig beheren

- Zorg voor een veilig beheer. Vermijd het beschadigen van het asbestmateriaal. Controleer de toestand jaarlijks op wijzigingen.

- Eenvoudige handelingen: mag via doe-het-zelf of door werknemer(s) met opleidingsattest eenvoudige handelingen  
Het betreft de aansluiting tussen het raamkader en het metsewerk (niet de aansluiting tussen het glas en de raamkader).

Verwijder de mastiek tussen het metselwerk en het raamkader. Gebruik hierbij een gepast mes en een scherpe beitel. Verzamel de verwijderde mastiek in een luchtdicht asluitbare zak (zakje met zipsluiting)

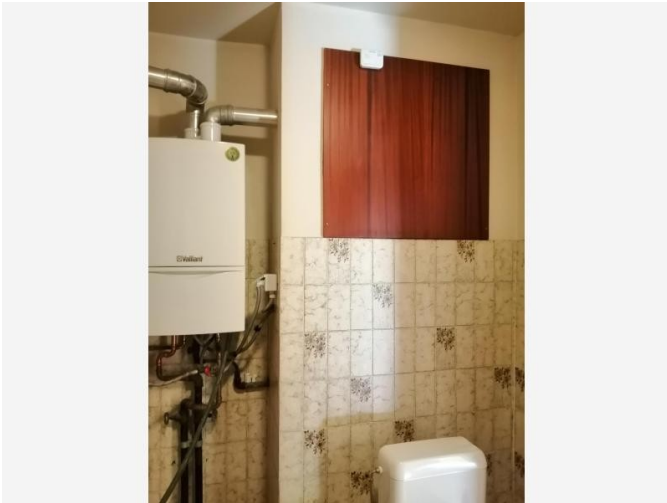
**Reden:** Er is geen volledige risicobeoordeling mogelijk

**Uitleg van de asbestdeskundige:** Deze verplicht te beschrijven ruimte of materiaal is niet waarneembaar waardoor er op dit ogenblik in de databank geen adviesfiche voor kan opgesteld worden.

Gezien het rookgaskanaal 3 appartementen bedient zou men er logischerwijze van kunnen uitgaan dat het een gemeenschappelijk deel betreft, maar een akte of ander sluitend bewijs dat dit kan staven ontbreekt.

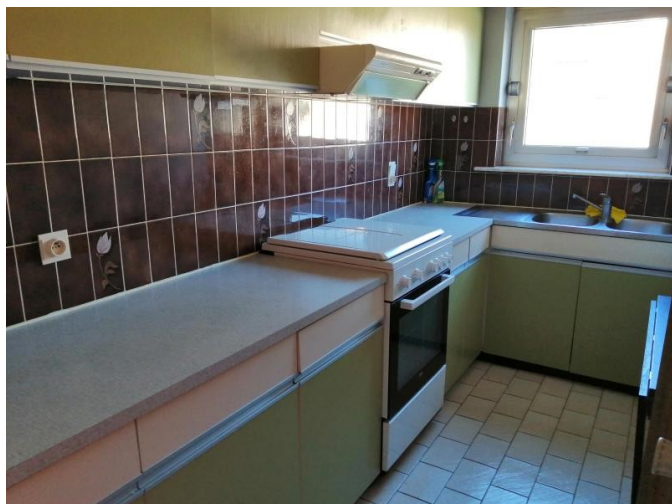
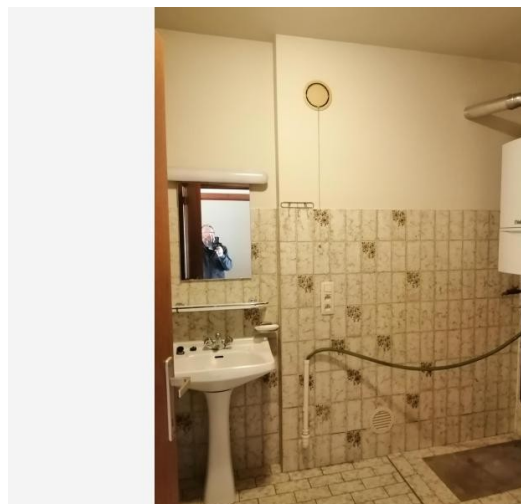
Toepassing niet waarneembaar.

Staalname enkel mogelijk mits destructief onderzoek

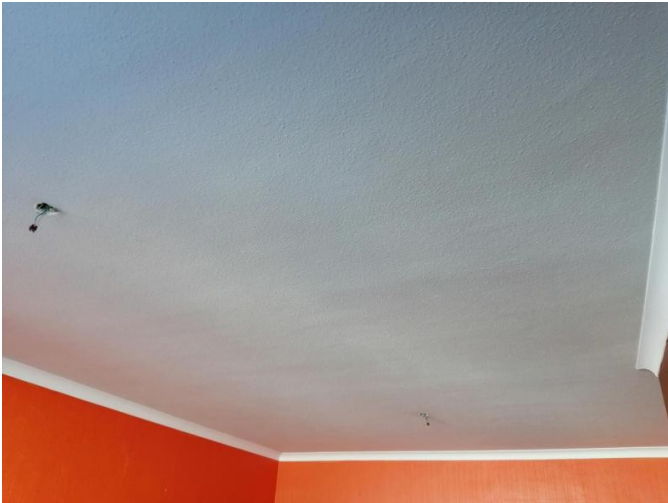
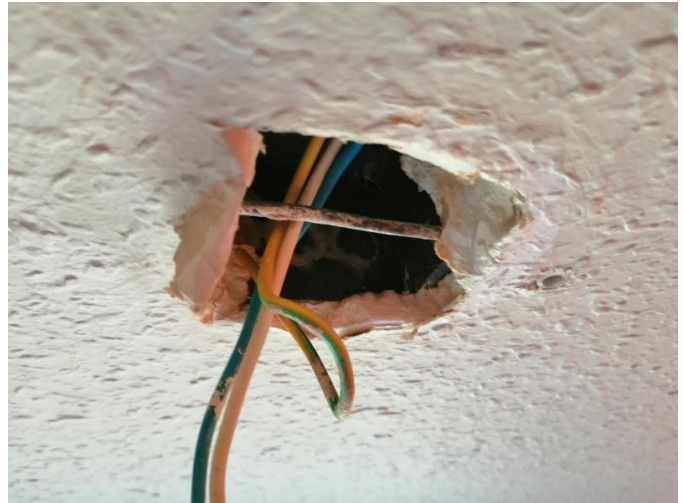
## Fiche 4: gips plafonds

Geen asbest

| # | Type | Referentie | Resultaat |
|---|---|---|---|
| 4.1 | Mengmonster | 6020384662 Gips plafond | Geen asbest |

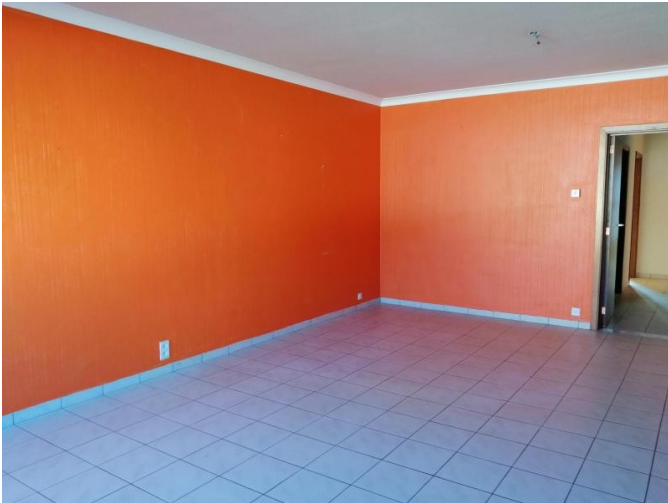
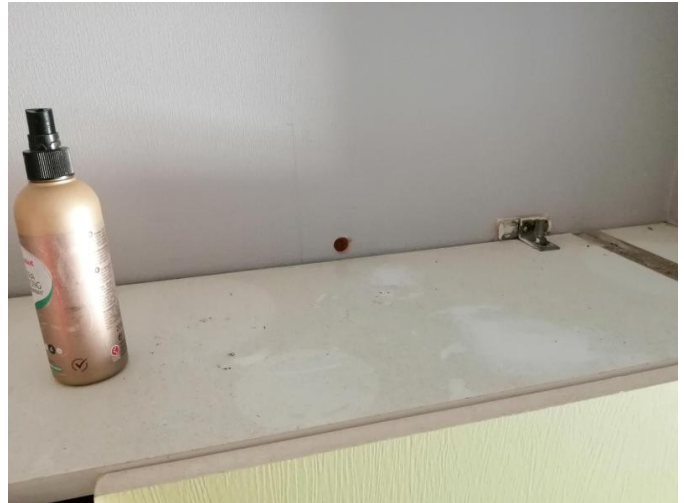
## Fiche 5: gips wanden

Geen asbest

| # | Type | Referentie | Resultaat |
|---|---|---|---|
| 5.1 | Mengmonster | 6020384656 Gips wand | Geen asbest |

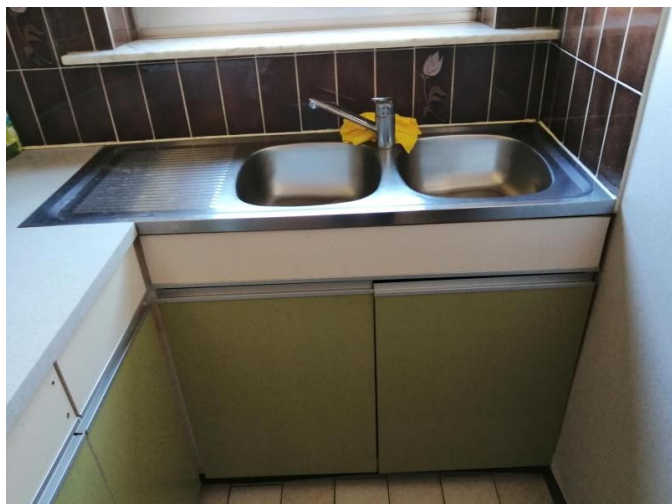
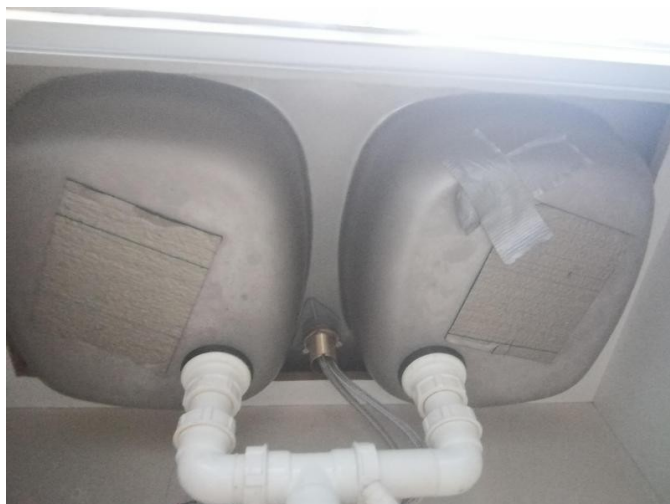
## Fiche 6: anti-bonsplaat spoeltafel

Geen asbest

| # | Type | Referentie | Resultaat |
|---|---|---|---|
| 6.1 | Puntmonster | 6020384663 Anti bonsplaat | Geen asbest |

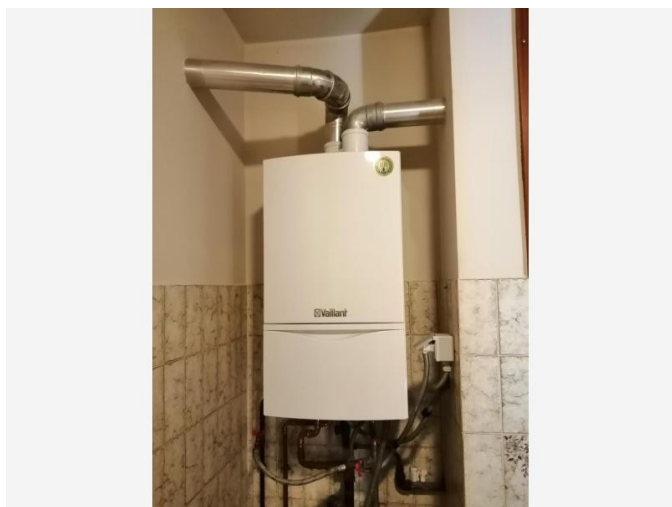
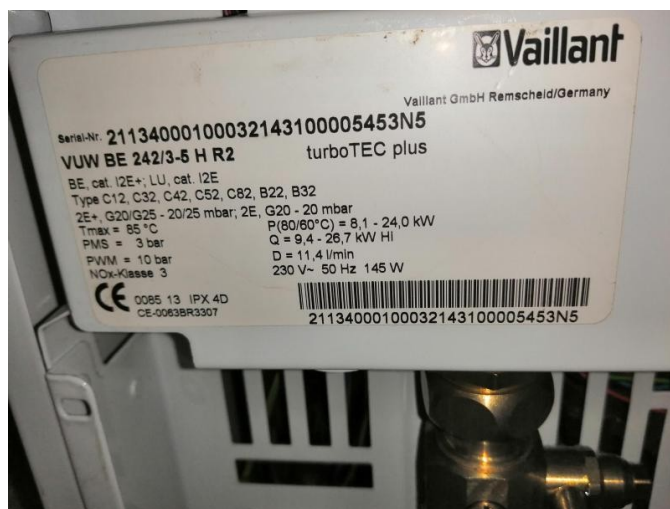
### Fiche 7: CV-ketel & pakkingen

| Beschrijving | Notitie | Terug te vinden op plannen |
|---|---|---|
| Fiche 7: CV-ketel & pakkingen | Bouwjaar installatie 2013 | Plan 1.1: grondplan appartement |
