# Asbestinventarisatattest

Kegelslei 6, 2861 Sint-Katelijne-Waver

Attestnummer : 20250122-000214.000

Uitgegeven op : 22.01.2025

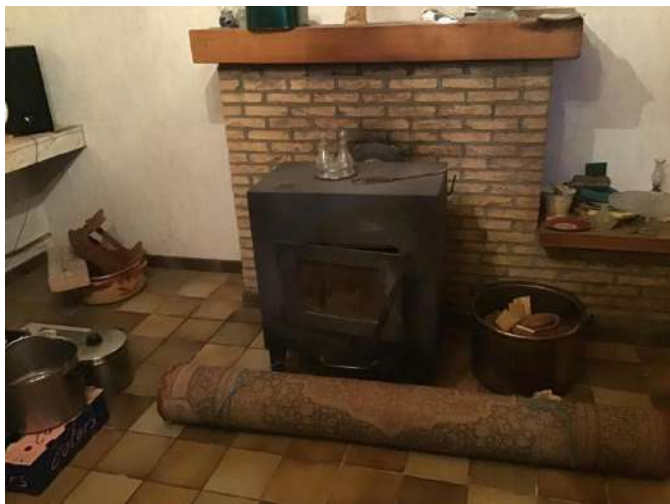
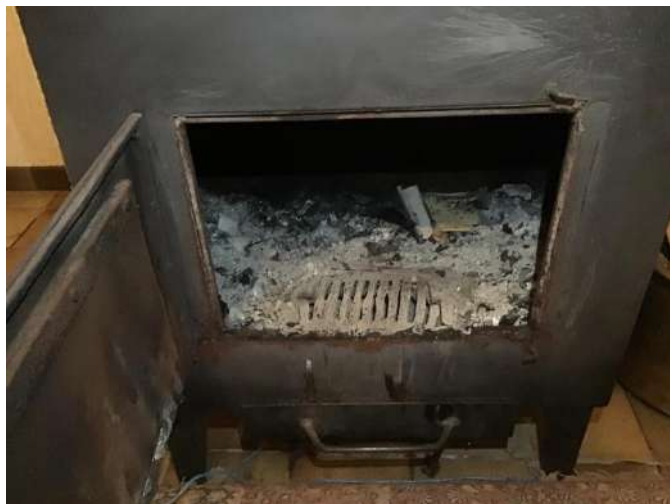
Het asbestmateriaal valt onder de mijlpaal van 2034.

**Dringend verwijderen**

Het is aan te raden de ganse kachel te verwijderen en te brengen bij een erkend inzamelaar.

| Eindbeoordeling materiaalarisico | Hoog materiaalarisico en/of hoge kans op vezelvrijgave |

| Gebondenheid | Categorie 3: niet-hechtgebonden met weinig of geen matrix |
| Asbestsoort (vezeltype) | Alleen chrysotiel |
| Asbestconcentratie | Hoog ( $\geq 50\%$ ) |
| Afschermingsgraad van het gehele materiaal | Geheel of deels (ook) vrij aan binnenluchtstromen |
| Toestand van het materiaal | Matig beschadigd, matig verweerd |

- Verwijder dit asbestmateriaal zo snel mogelijk. Volg de toestand goed op.

We raden aan om de koord te laten verwijderen door een firma met een opleidingsattest eenvoudige handelingen. U mag, in principe, ongeacht beschadigingen of vrije asbestvezels, deze asbesttoepassing ook zelf verwijderen met inachtneming van de nodige veiligheidsmaatregelen om uzelf en uw omgeving te beschermen. Een beschadigde asbesttoepassing in slechte staat kan makkelijk verder breken of vergruizen. Er komen dan schadelijke asbestvezels vrij die ingeademd kunnen worden. De verwijdering van het materiaal moet met de nodige zorg en veiligheidsvoorzieningen gebeuren. U mag enkel koord zelf verwijderen indien u over het juiste persoonlijk beschermingsmateriaal (PBM's) beschikt (een FFP3 wegwerpmasker of halfgelaatsmasker met P3 filter, een wegwerpoverall Tyvek CAT III type 5 of 6, stevige wegwerphandschoenen en afspoelbare schoenen). Tijdens de werken dient u de koord continu te vernevelen met water of een aangepast fixeermiddel. De asbesttoepassing mag niet verder beschadigd of vergruisd

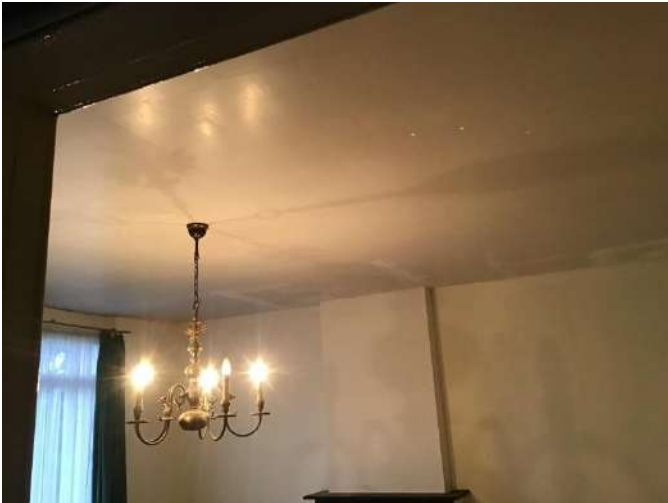
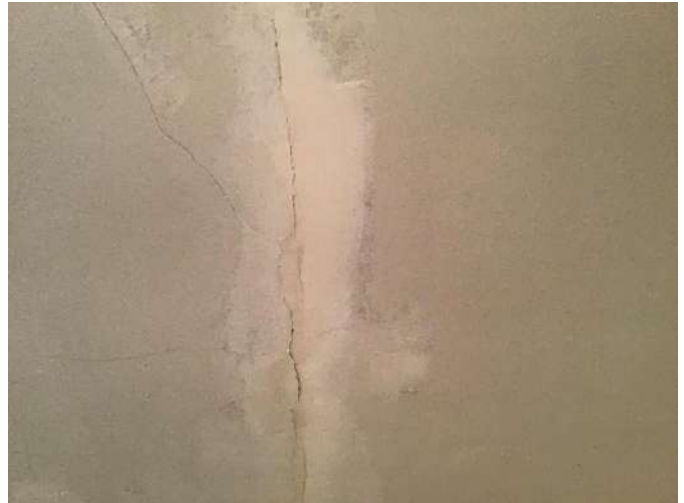
## Fiche 24: Pleisterwerk plafonds

Geen asbest

| Opmerking | <p>Er is geen stookruimte in deze woning waardoor maar 3 stalen zijn genomen.</p> <p>Er is ook geen vochtige ruimte met pleisterwerk aan het plafond.</p> |
