# Asbestinventarisatetest

Ardooisesteenweg 27, 8800 Roeselare

Attestnummer : 20260326-000442.000

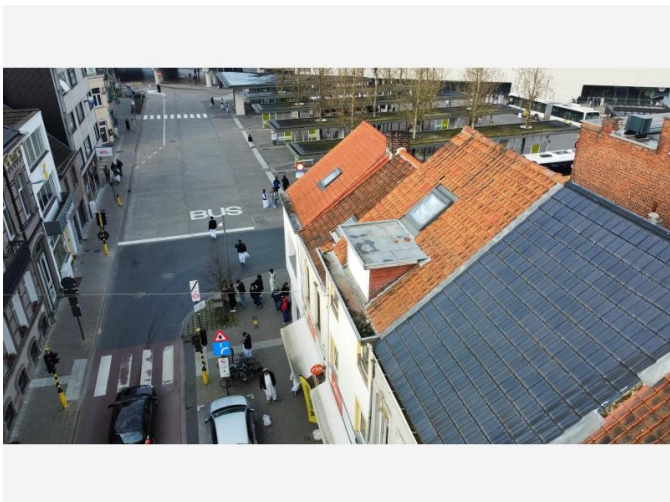
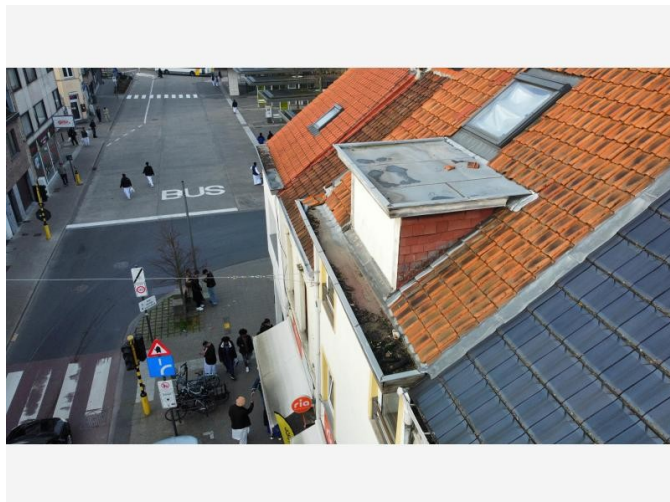
Het asbestmateriaal valt onder de mijlpaal van 2040.

**Dringend verwijderen**

- Verwijder het asbestafval.

- Eenvoudige handelingen: mag via doe-het-zelf of door werknemer(s) met opleidingsattest eenvoudige handelingen  
Het mogelijk asbesthoudend slib best verwijderen indien vochtig, bij het verwijderen FFP 3 mondkapje dragen, handschoenen, veiligheidsschoenen, en overall type 5 of 6. het slib in afvalzakken doen en dubbel verpakken en naar de geschikte afvalverwerker afvoeren.

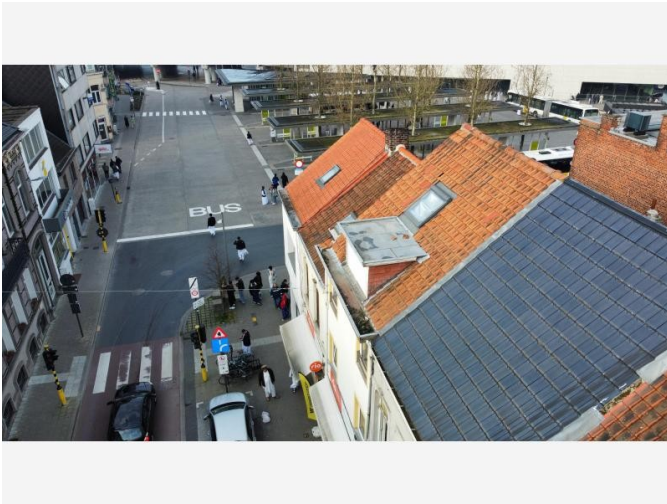
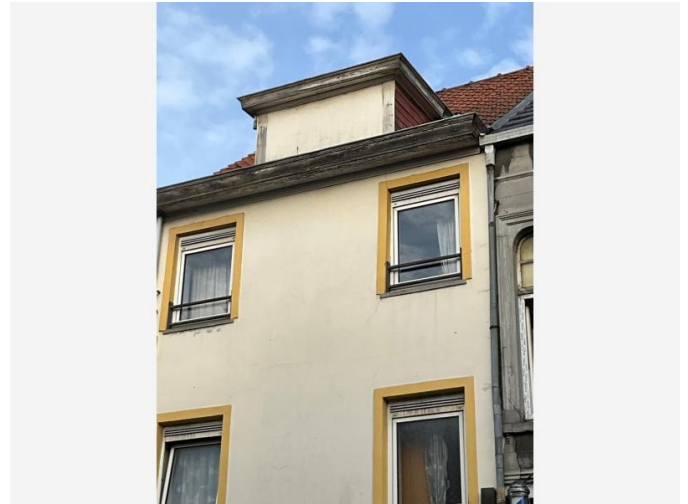
Het asbestmateriaal valt onder de mijlpaal van 2034.

Verwijderen

Eindbeoordeling materiaalrisico	Verhoogd materiaalrisico en/of verhoogde kans op vezelvrijgave
---------------------------------	--

Gebondenheid	Categorie 1: hechtgebonden in oorsprong
Asbestsoort (vezeltype)	Crocidoliet aanwezig
Asbestconcentratie	Laag (< 50%)
Afschermingsgraad van het gehele materiaal	Geheel of deels vrij aan de buitenlucht, maar geen contact met binnenlucht
Toestand van het materiaal	Matig beschadigd, matig verweerd

Beschrijving	Asbestleien (zonder staalname)
Omgeving	Buiten
Primaire drager	Schuin dak
Asbestmateriaal	Dak- en gevelbekleding - Lei, shingle
Bindmiddel van asbestmateriaal	Cement
Gebondenheid op basis van bindmiddel	Hecht
Hoeveelheid (oppervlakte - aantal)	<ul style="list-style-type: none"><li>• 5,00 m<sup>2</sup> - 1 stuk</li></ul>
Totale oppervlakte	5,00 m <sup>2</sup>
Eenvoudig bereikbaar	Ja
Bevestigingswijze	<ul style="list-style-type: none"><li>• Onbekend</li></ul>
Identificatiemethode	De asbestdeskundige beoordeelt het materiaal als asbesthoudend, en dit zonder monstername.
Destructieve handeling voor identificatie	Nee
Opmerking	Dit is een vermoedelijke hoeveelheid hieraan kunnen geen rechten verleend worden.

- Zorg voor een veilig beheer. Vermijd het beschadigen van het asbestmateriaal. Controleer de toestand jaarlijks op wijzigingen.
- Hemelwater dat afspoelt van asbestcement daken of gevels kan asbestdeeltjes bevatten. Gebruik het enkel voor gesloten circuits (bv. spoelen toiletten). Reinig na het vervangen van het dak of de gevel de dakgoten en regenwaterput of -ton om asbesthoudend sediment of slib te verwijderen
- Voer bijkomende staalname(s) uit.

- Eenvoudige handelingen: mag via doe-het-zelf of door werknemer(s) met opleidingsattest eenvoudige handelingen  
De asbestleien zijn eenvoudig bereikbaar en kunnen zelf verwijderd worden. Echter gezien de risico's en de benodigde voorzorgsmaatregelen, wordt het sterk aangeraden om de werkzaamheden te laten uitvoeren door een professional die de opleiding "eenvoudige handelingen" heeft gevolgd. Dit vanwege de hoogte en bereikbaarheid.

- De leien dienen in hun geheel verwijderd te worden, zonder ze te breken, om vezelverspreiding te voorkomen.
- Bevochtig en fixeer de leien grondig voordat je ze verwijdert.
- Gebruik traagdraaiend gereedschap om schade of breuk van de leien te voorkomen.
- Indien nodig, gebruik een hoogwerker om veilig te werken op hoogte.

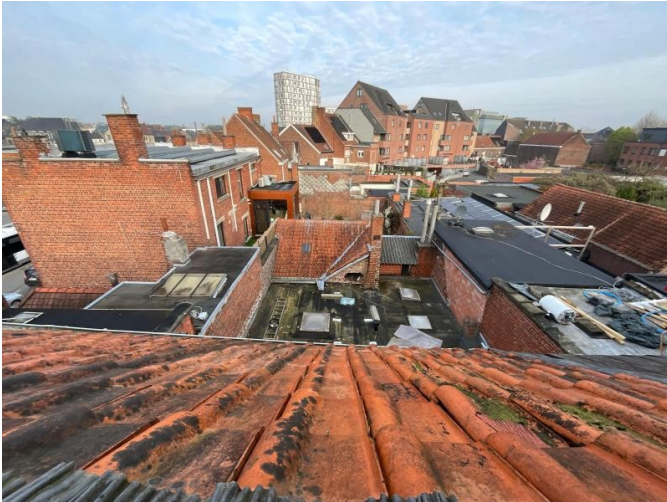
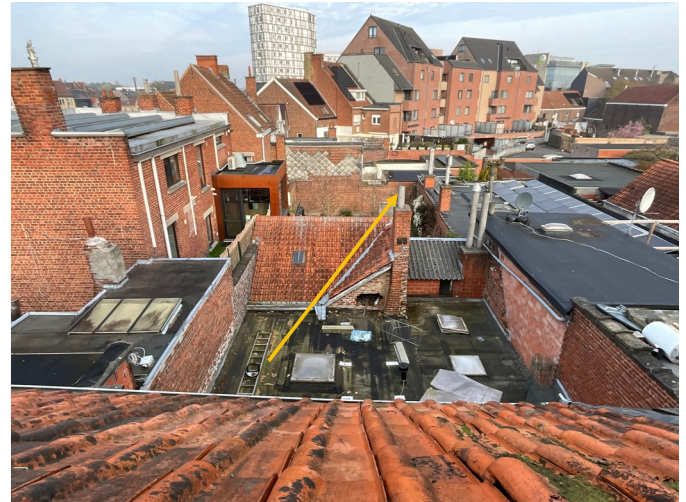
# Fiche 3: Rookgasafvoer in asbest cement (zonder staalname)

Het asbestmateriaal valt onder de mijlpaal van 2034.

Verwijderen

Eindbeoordeling materiaalrisico	Laag materiaalrisico en/of verlaagde kans op vezelvrijgave
---------------------------------	--

<b>Gebondenheid</b>	Categorie 1: hechtgebonden in oorsprong
<b>Asbestsoort (vezeltype)</b>	Crocidoliet aanwezig
<b>Asbestconcentratie</b>	Laag (< 50%)
<b>Afschermingsgraad van het gehele materiaal</b>	Geheel of deels vrij aan de buitenlucht, maar geen contact met binnenlucht
<b>Toestand van het materiaal</b>	Licht beschadigd, licht verweerd. Intacte calciumsilicaatplaat of materiaal met categorie 3-gebondenheid

<b>Beschrijving</b>	Rookgasafvoer in asbest cement (zonder staalname)
<b>Omgeving</b>	Buiten
<b>Primaire drager</b>	HVAC infrastructuur en uitrusting
<b>Asbestmateriaal</b>	Rookgaskanaal
<b>Bindmiddel van asbestmateriaal</b>	Cement
<b>Gebondenheid op basis van bindmiddel</b>	Hecht
<b>Hoeveelheid (lengte - omtrek - dikte - aantal)</b>	<ul style="list-style-type: none"><li>• 3,00 m - 25,00 cm - 1,00 cm - 1 stuk</li></ul>
<b>Totaal volume</b>	0,008 m <sup>3</sup>
<b>Eenvoudig bereikbaar</b>	Nee <ul style="list-style-type: none"><li>• Het asbestmateriaal is bedekt (uitgezonderd laag verf, coating, behang, kunststof, textiel) en het wegnemen van het bedekkende materiaal kan niet zonder het bedekkende materiaal te beschadigen.</li></ul>
<b>Bevestigingswijze</b>	<ul style="list-style-type: none"><li>• Geklemd</li></ul>
<b>Identificatiemethode</b>	De asbestdeskundige beoordeelt het materiaal als asbesthoudend, en dit zonder monstername.

- Zorg voor een veilig beheer. Vermijd het beschadigen van het asbestmateriaal. Controleer de toestand jaarlijks op wijzigingen.
- Voer bijkomende staalname(s) uit.

- Eenvoudige handelingen: enkel door erkend asbestverwijderaar  
De rookgasafvoer kan met eenvoudige handelingen verwijderd worden, mits deze vrij is (niet ingesloten) door een erkend asbestverwijderaar. Gezien de kans op breken reëel is zullen bijkomende maatregelen dienen te worden genomen.

Gebruik traag draaiend gereedschap bij de verwijdering om te voorkomen dat asbestvezels vrijkomen. Alvorens de rookgasafvoer te verwijderen, dient deze gefixeerd te worden om de vezelvrijgave te beperken. De toepassing kan correct verpakt (dubbel verpakt) worden en daarna afgevoerd naar het containerpark/correcte afvalverwerker. Let op: de afvoer mag niet breken tijdens de verwijdering.

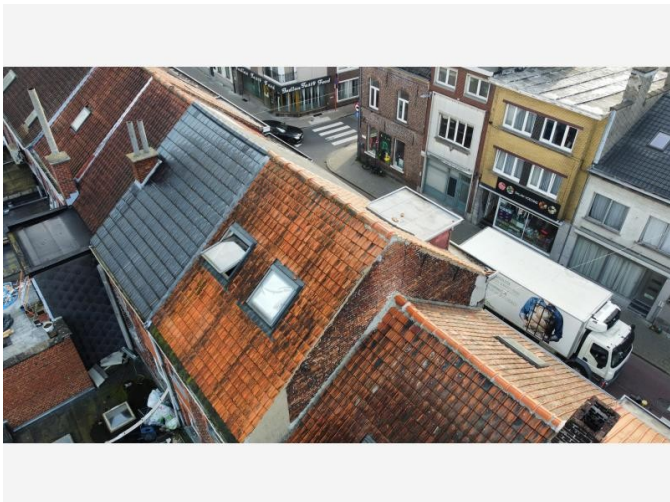
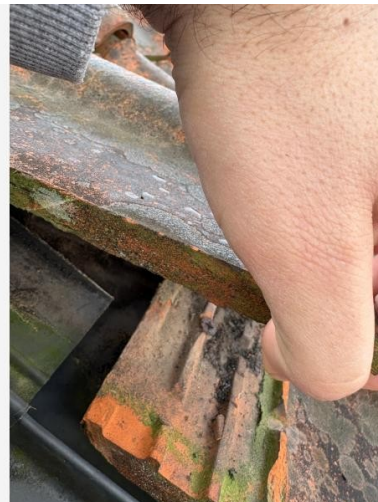
Het asbestmateriaal valt onder de mijlpaal van 2040.

Maatregelen nemen

Eindbeoordeling materiaalrisico	Verhoogd materiaalrisico en/of verhoogde kans op vezelvrijgave
---------------------------------	--

Gebondenheid	Categorie 1: hechtgebonden in oorsprong
Asbestsoort (vezeltype)	Crocidoliet aanwezig
Asbestconcentratie	Laag (< 50%)
Afschermingsgraad van het gehele materiaal	Geheel of deels vrij aan de binnenlucht, maar geen contact met binnenluchtstromen
Toestand van het materiaal	Licht beschadigd, licht verweerd. Intacte calciumsilicaatplaat of materiaal met categorie 3-gebondenheid

Beschrijving	Onderdak (zonder staalname)
Omgeving	Binnen
Primaire drager	Schuin dak
Asbestmateriaal	Plaat, paneel, tablet - Type Menuiserite
Bindmiddel van asbestmateriaal	Cement
Gebondenheid op basis van bindmiddel	Hecht
Hoeveelheid (oppervlakte - dikte - aantal)	<ul style="list-style-type: none"> <li>• 65,00 m<sup>2</sup> - 1,00 cm - 1 stuk</li> </ul>
Totaal volume	0,65 m <sup>3</sup>
Eenvoudig bereikbaar	<p>Nee</p> <ul style="list-style-type: none"> <li>• Het asbestmateriaal is bedekt (uitgezonderd laag verf, coating, behang, kunststof, textiel) en het wegnemen van het bedekkende materiaal kan niet zonder het bedekkende materiaal te beschadigen.</li> </ul>
Bevestigingswijze	<ul style="list-style-type: none"> <li>• Geklemd</li> </ul>
Identificatiemethode	De asbestdeskundige beoordeelt het materiaal als asbesthoudend, en dit zonder monstername.
Destructieve handeling voor identificatie	Nee
Opmerking	<p>De oppervlakte is een beredeneerde schatting, waaraan geen rechten worden verleend.</p> <p>Er werd om economische redenen geen staal genomen. de opdrachtgever begrijpt dat daarom moet worden aangenomen dat deze toepassing asbest bevat, tot het tegendeel wordt bewezen.</p>

- Zorg voor een veilig beheer. Vermijd het beschadigen van het asbestmateriaal. Controleer de toestand jaarlijks op wijzigingen.
- Zorg voor een veilig beheer en verwijder dit asbestmateriaal wanneer het bij werken eenvoudig bereikbaar wordt. Controleer de toestand jaarlijks op wijzigingen.
- Voer bijkomende staalname(s) uit.

- Eenvoudige handelingen: mag via doe-het-zelf of door werknemer(s) met opleidingsattest eenvoudige handelingen  
De toepassing kan, indien vrijliggend (niet ingesloten), verwijderd worden met eenvoudige handelingen. Gezien de plaatsingshoogte is het echter sterk aangeraden deze werkzaamheden te laten uitvoeren door een professional die beschikt over de opleiding "eenvoudige handelingen" zoals bepaald door de regelgeving.

De asbesthoudende platen moeten in hun geheel verwijderd worden, zonder ze te breken, om vezelverspreiding tot een minimum te beperken. Voorafgaand aan de verwijdering moeten de platen gefixeerd of bevochtigd worden.

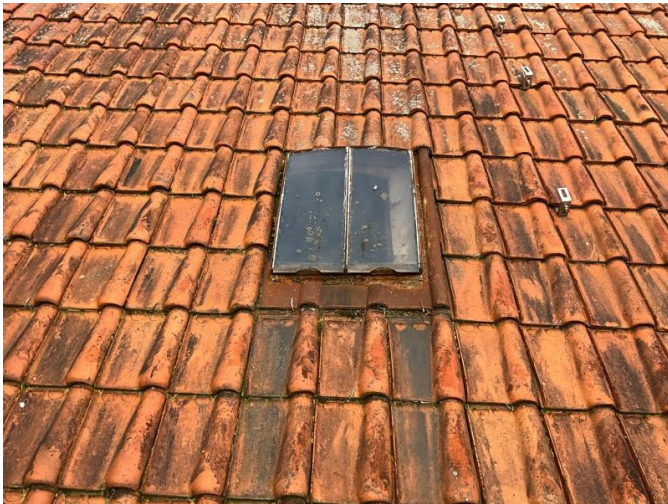
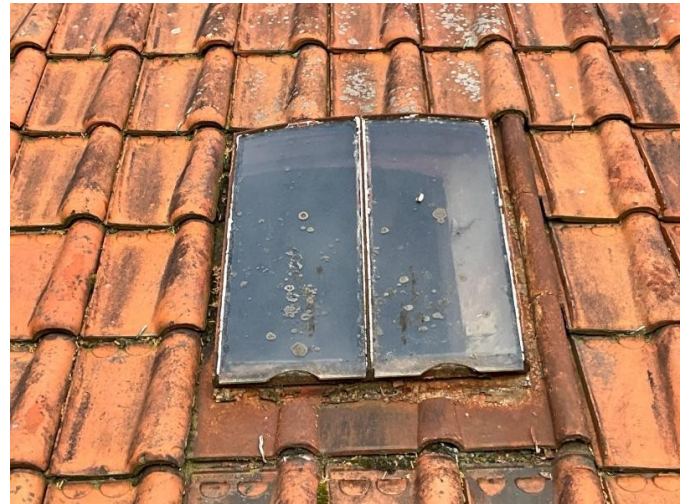
Het asbestmateriaal valt onder de mijlpaal van 2040.

Zorgvuldig beheren

<b>Beschrijving</b>	Mastiek schrijnwerk - glas (zonder staalname)
<b>Omgeving</b>	Buiten
<b>Primaire drager</b>	Wandopening verticaal (raam, deur, ...)
<b>Asbestmateriaal</b>	In-situ afwerkingslagen - Pasta, stopverf, voegsel, stopsel, vulsel, mastiek, kitten, ...
<b>Bindmiddel van asbestmateriaal</b>	Kitten, mastiek, pasta
<b>Gebondenheid op basis van bindmiddel</b>	Hecht
<b>Hoeveelheid (lengte - aantal)</b>	<ul style="list-style-type: none"><li>• 1,00 m - 1 stuk</li></ul>
<b>Totale lengte</b>	1,00 m
<b>Eenvoudig bereikbaar</b>	Ja
<b>Bevestigingswijze</b>	<ul style="list-style-type: none"><li>• Verlijmd, ingegoten, versmeerd</li></ul>
<b>Identificatiemethode</b>	<p>De asbestdeskundige beoordeelt het materiaal als asbestverdacht en dus asbesthoudend, en dit zonder monstername.</p> <p>Motivatie: De opdrachtgever weigert om het materiaal te laten bemonsteren.</p>
<b>Destructieve handeling voor identificatie</b>	Nee

- Verwijder dit asbestmateriaal zo snel mogelijk. Volg de toestand goed op.
- Voer bijkomende staalname(s) uit.

- Eenvoudige handelingen: mag via doe-het-zelf of door werknemer(s) met opleidingsattest eenvoudige handelingen  
De asbesthoudende mastiek rond de ramen kan verwijderd worden via de methode van eenvoudige handelingen, op voorwaarde dat het materiaal vooraf correct wordt gefixeerd om vezelverspreiding te beperken.

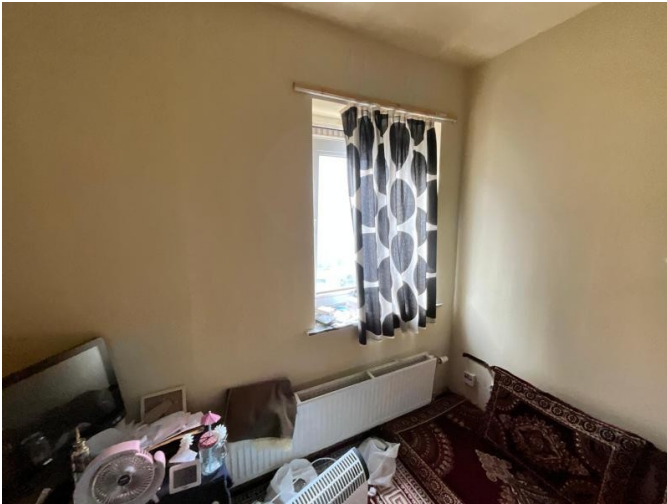
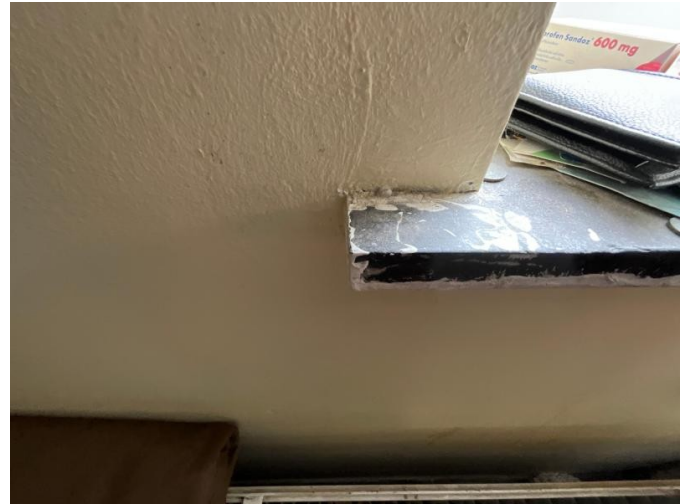
Beschrijving	Massal raamtabletten (zonder staalname)
Omgeving	Binnen
Primaire drager	Inrichting (meubilair, ...)
Asbestmateriaal	Plaat, paneel, tablet - Type Massal
Bindmiddel van asbestmateriaal	Cement
Gebondenheid op basis van bindmiddel	Hecht
Hoeveelheid (oppervlakte - dikte - aantal)	<ul style="list-style-type: none"> <li>• 0,35 m<sup>2</sup> - 1,00 cm - 8 stuks</li> </ul>
Totaal volume	0,028 m <sup>3</sup>
Eenvoudig bereikbaar	<p>Nee</p> <ul style="list-style-type: none"> <li>• Verwijdering tast de bouwkundige integriteit aan.</li> </ul>
Bevestigingswijze	<ul style="list-style-type: none"> <li>• Geklemd</li> </ul>
Identificatiemethode	<p>De asbestdeskundige beoordeelt het materiaal als asbestverdacht en dus asbesthoudend, en dit zonder monstername.</p> <p>Motivatie: De opdrachtgever weigert om het materiaal te laten bemonsteren.</p>
Destructieve handeling voor identificatie	Nee
Opmerking	<p>De oppervlakte is een bereedeneerde schatting, waaraan geen rechten worden verleend.</p> <p>Er werd om economische redenen geen staal genomen. de opdrachtgever begrijpt dat daarom moet worden aangenomen dat deze toepassing asbest bevat, tot het tegendeel wordt bewezen.</p>

- Eenvoudige handelingen: mag via doe-het-zelf of door werknemer(s) met opleidingsattest eenvoudige handelingen  
De toepassing zit geklemd en is niet vrij om te verwijderen, indien deze toepassing vrij komt kan je deze zelf met eenvoudige handelingen verwijderen op voorwaarde dat de toepassing op zijn geheel en zonder te breken kan verwijderd worden. Bij het verwijderen een FFP 3 mondkap, handschoenen, veiligheidsschoenen alvorens te verwijderen goed bevochtigen en niet breken. Dubbel verpakken en naar de geschikte afvalverwerker afvoeren.

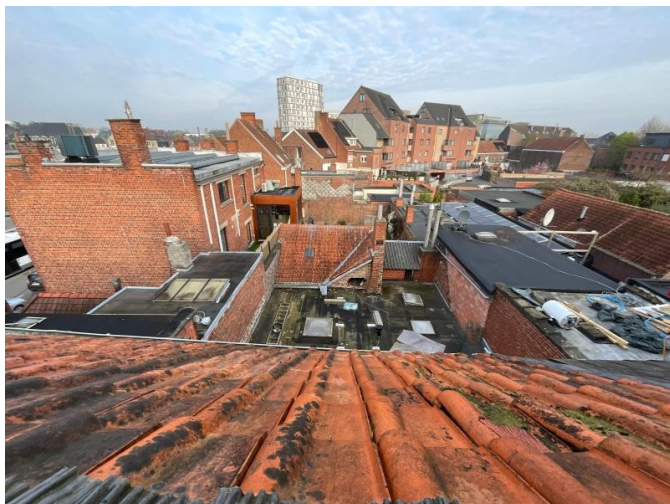
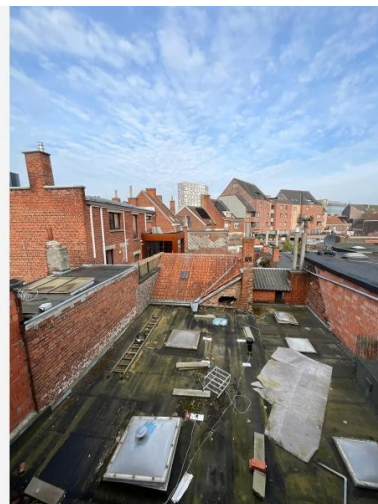
Beschrijving	Roofing voor 2001 (zonder staalname)
Omgeving	Buiten
Primaire drager	Plat dak
Asbestmateriaal	Dak- en gevelbekleding - Roofing
Bindmiddel van asbestmateriaal	Bitumen (roofing, teer, asfalt)
Gebondenheid op basis van bindmiddel	Hecht
Hoeveelheid (oppervlakte - aantal)	<ul style="list-style-type: none"> <li>• 40,00 m<sup>2</sup> - 1 stuk</li> </ul>
Totale oppervlakte	40,00 m <sup>2</sup>
Eenvoudig bereikbaar	Ja
Bevestigingswijze	<ul style="list-style-type: none"> <li>• Verlijmd, ingegoten, versmeerd</li> </ul>
Identificatiemethode	<p>De asbestdeskundige beoordeelt het materiaal als asbestverdacht en dus asbesthoudend, en dit zonder monstername.</p> <p>Motivatie: De opdrachtgever weigert om het materiaal te laten bemonsteren.</p>
Destructieve handeling voor identificatie	Nee
Opmerking	<p>De dakbedekking bestaat uit roofing, er werd om economische redenen geen staal genomen. opdrachtgever begrijpt dat daarom moet worden aangeomen dat deze toepassing asbest bevat, tot het tegendeel wordt bewezen.</p> <p>De opdrachtgever wou geen dakwerker voorzien om nadien de staalname plaatsen te dichten zodat lekkage kon vermeden worden.</p> <p>De potentiële onderlagen zijn niet onderzocht en kunnen gezien het risicobouwjaar van de woning asbest bevatten.</p>
