Asbestinventarisatetest

Bollestraat 93, 8820 Torhout

Attestnummer : 20230413-000042.000

Uitgegeven op : 13.04.2023

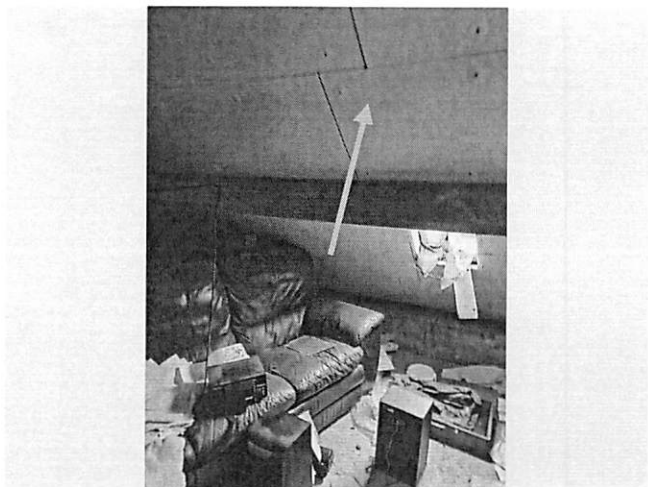
Fiche 1: onderdak

Reden: Het te onderzoeken materiaal situeert zich hoger dan 3,50 m te rekenen vanaf een veilige ondergrond

Uitleg van de asbestdeskundige: Het onderdak van de woning is niet inspecteerbaar.

Deze bevindt zich hoger dan 3,50m

De zolder is geïsoleerd, geen mogelijkheid om het onderdak te inspecteren.

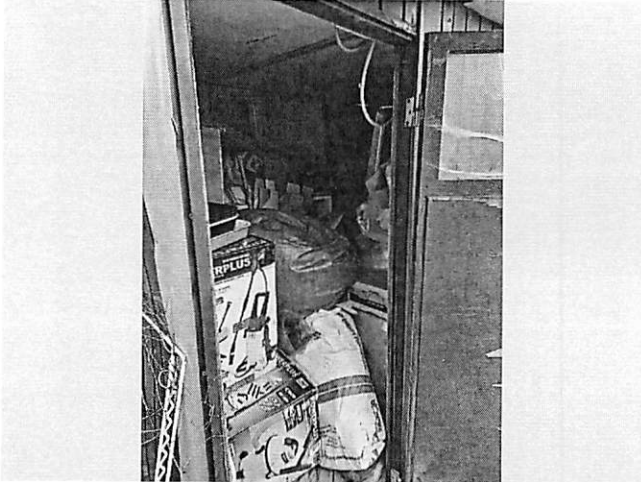
Reden: Materiaal in opslag

Uitleg van de asbestdeskundige: Deze ruimte is niet toegankelijk.

Er staan materialen in gestockeerd tot aan de deur.

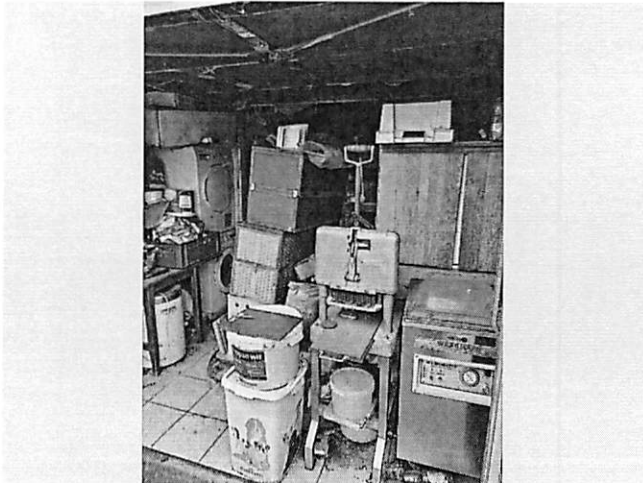
Fiche 3: dubbele garage

Reden: Materiaal in opslag

Uitleg van de asbestdeskundige: Het gaat hem over de dubbele garage.

Deze is zeer beperkt toegankelijk.

Hier staat veel materiaal in gestockeerd, dit maakt het moeilijk om deze ruimte volledig te inspecteren.

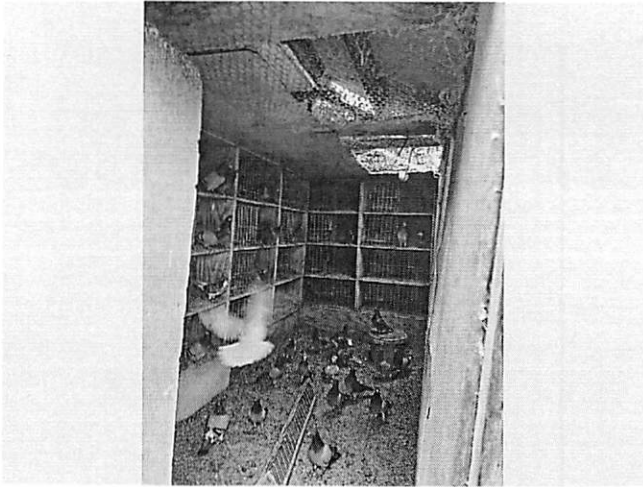
Reden: Er is geen volledige risicobeoordeling mogelijk

Uitleg van de asbestdeskundige: De duivenkoten zijn zeer beperkt toegankelijk.

Er zijn meerdere duiven aanwezig op het moment van de controle, die mogelijks kunnen gaan vliegen.

De hokken liggen vol met uitwerpselen van de duiven, wat het moeilijk maakt de materialen te herkennen.

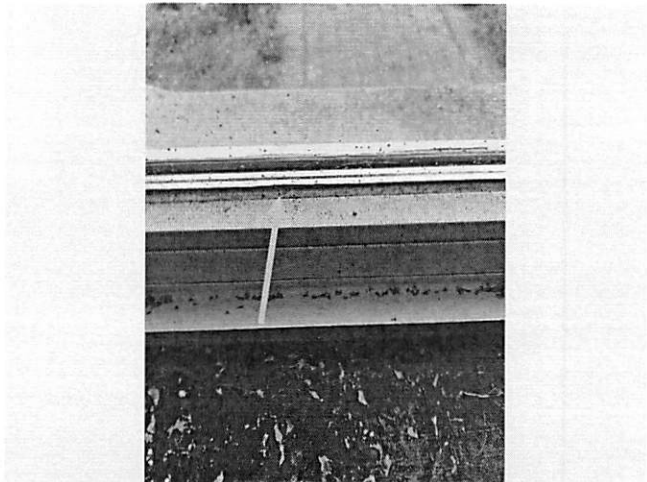
Fiche 5: mastiek van de ramen

Het gaat hem over de mastiek aan de ramen.

Deze zijn afgekit met siliconen, niet asbesthoudend.

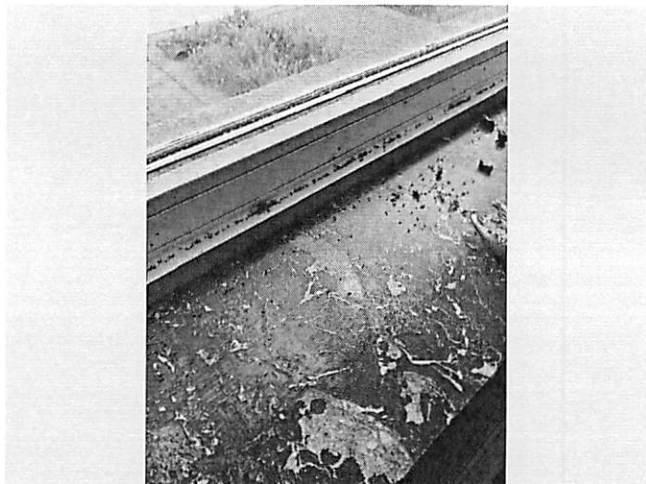
Fiche 6: marmer

Het gaat hem over het marmer in de woning.

Deze is niet asbesthoudend.

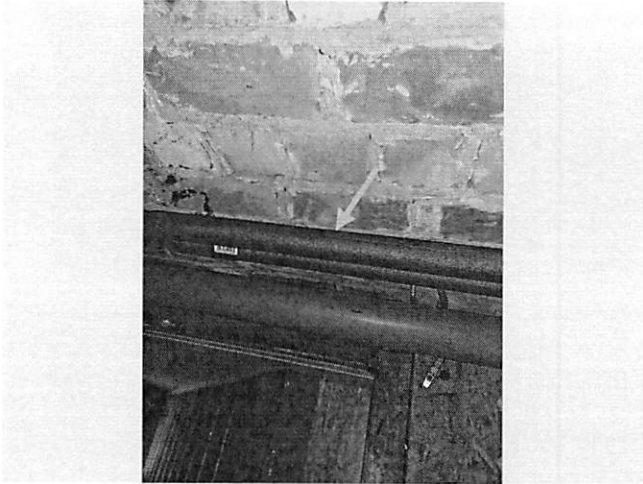
Fiche 7: leidingisolatie

Het gaat hem over de leidingisolatie op V+2.

Deze is op sommige plaatsen nog extra ingepakt met kleding.

Deze is niet asbesthoudend.

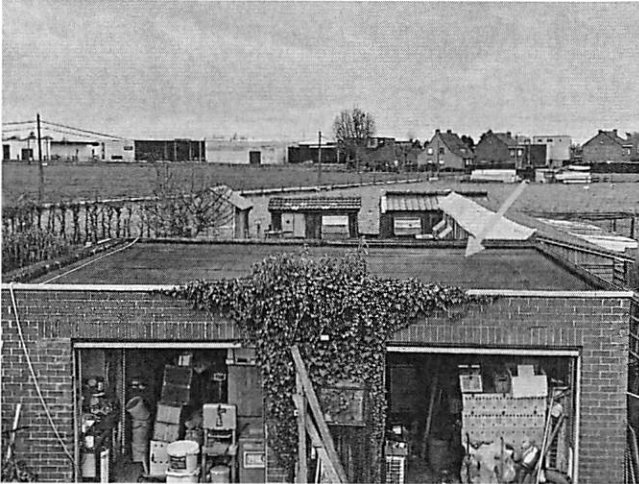
Fiche 8: plat dak dubbele garage

Het gaat hem over het plat dak van de dubbele garage.

Deze bestaat uit EPDM, niet asbesthoudend.

Onderdak bestaat uit hout, niet asbesthoudend.

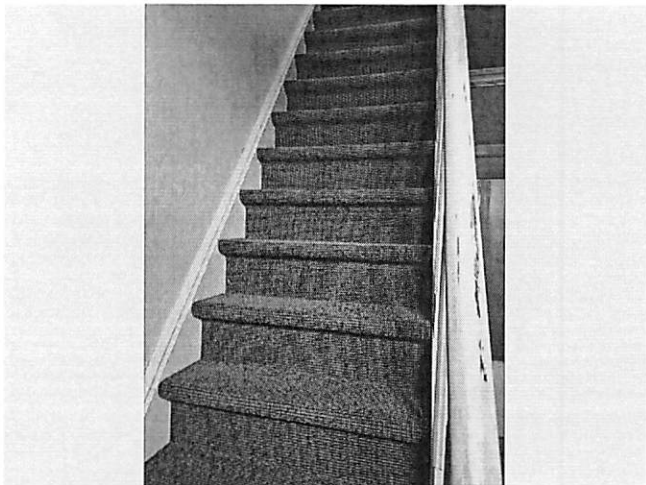
Fiche 9: tapijt trap

Het gaat hem over het tapijt op de trap van V+0 naar V+1.

Het tapijt zelf is niet asbesthoudend.

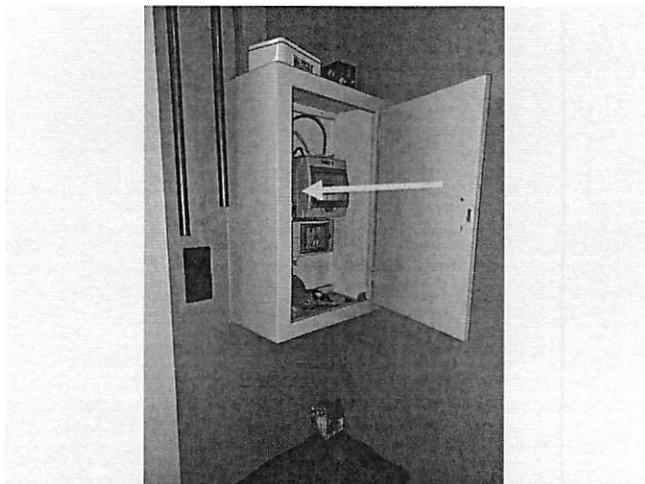
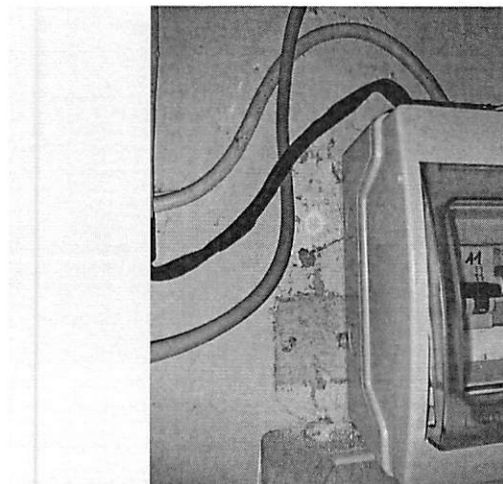
Fiche 10: pleisterwerk muren

Geen asbest

#	Type	Referentie	Resultaat
10.1	Mengmonster	ref-469-2	Geen asbest

Bindmiddel van materiaal	Gips - kalk
Gebondenheid op basis van bindmiddel	Niet-hechtgebonden
Hoeveelheid (oppervlakte - dikte - aantal)	• 150,00 m ² - 1,00 cm - 1 stuk
Totaal volume	1,50 m ³
Identificatiemethode	Vaststelling met monstername
Destructieve handeling voor identificatie	Nee
Opmerking	<p>Het gaat hem over het pleisterwerk van de muren.</p> <p>Geen monster kunnen nemen van de badkamer, deze is betegeld; niet asbesthoudend.</p> <p>De plafonds bestaat uit hout of gyproc, niet asbesthoudend.</p> <p>Geen monster kunnen nemen van de plafonds.</p>

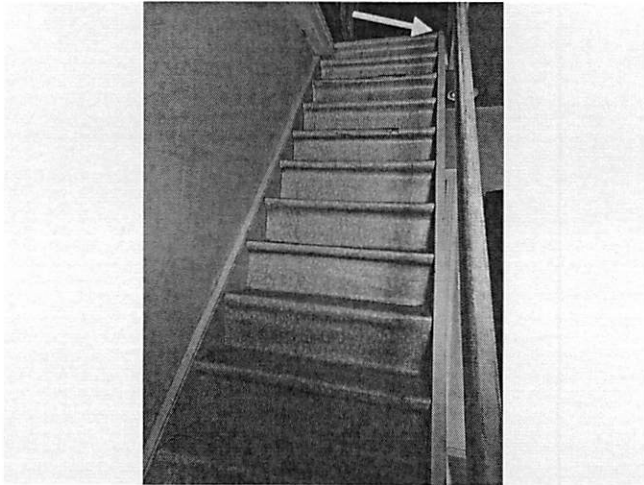
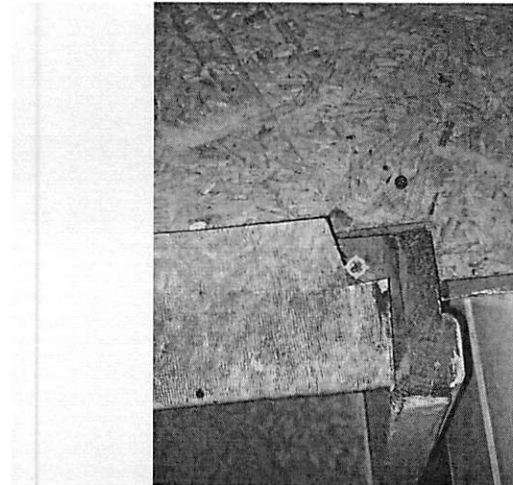
Fiche 11: vinyl

Geen asbest

#	Type	Referentie	Resultaat
11.1	Puntmonster	ref-469-3	Geen asbest

Gebondenheid op basis van bindmiddel	Hecht
Hoeveelheid (oppervlakte - aantal)	• 15,00 m ² - 1 stuk
Totale oppervlakte	15,00 m ²
Identificatiemethode	Vaststelling met monstername
Destructieve handeling voor identificatie	Nee
Opmerking	Het gaat hem over de vinyl die op de trap ligt van V+1 naar V+2.

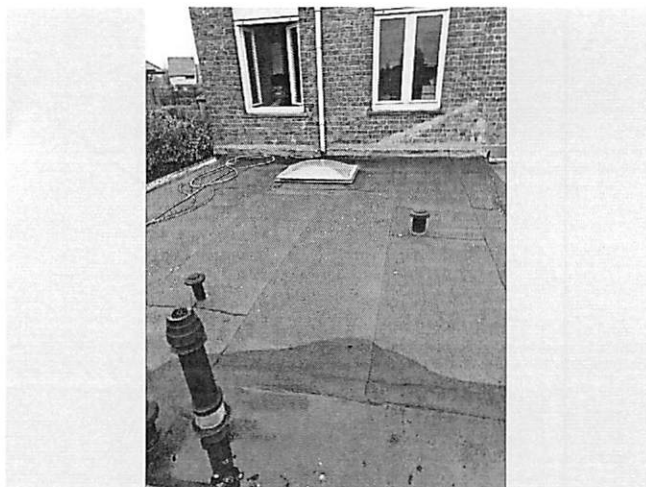
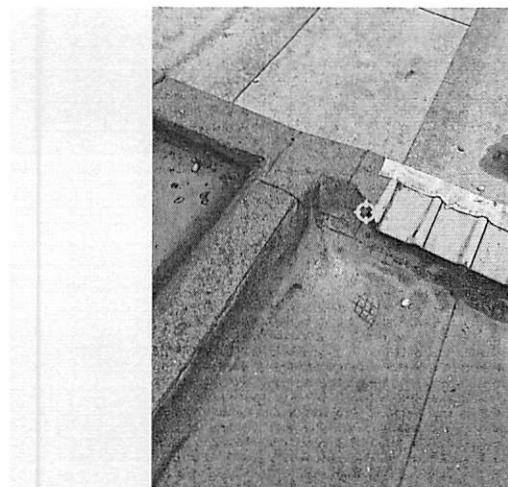
Fiche 12: roofing plat dak

Geen asbest

#	Type	Referentie	Resultaat
12.1	Puntmonster	ref-469-1	Geen asbest

Gebondenheid op basis van bindmiddel	Hecht
Hoeveelheid (oppervlakte - aantal)	• 40,00 m ² - 1 stuk
Totale oppervlakte	40,00 m ²
Identificatiemethode	Vaststelling met monstername
Destructieve handeling voor identificatie	Nee
Opmerking	Het gaat hem over het plat dak van de woning.

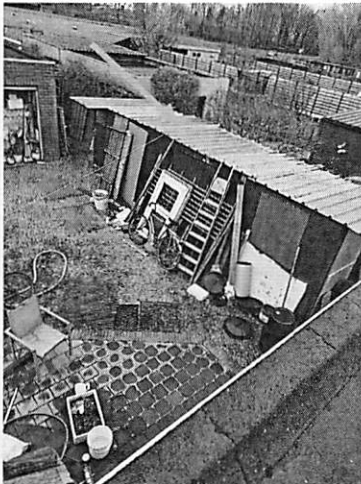
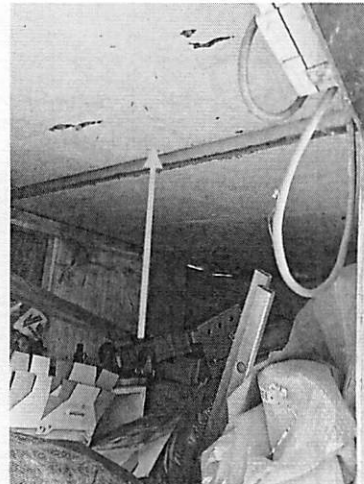
Fiche 13: dak berging tuin

Geen asbest

Beschrijving	dak berging tuin
Omgeving	Buiten
Identificatiemethode	Vaststelling zonder monstername
Destructieve handeling voor identificatie	Nee
Opmerking	Het gaat hem over het dak van de berging in de tuin. Deze bestaat uit een soort sandwichpaneel, niet asbesthoudend.

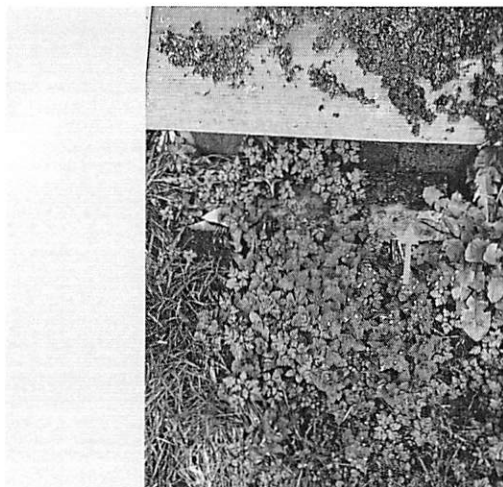
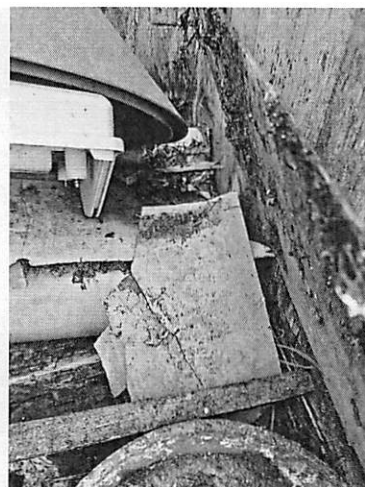
Fiche 14: platen in de tuin

Afvalstof, geen asbest

#	Type	Referentie	Resultaat
14.1	Puntmonster	ref-469-4	Geen asbest

Materialen	<ul style="list-style-type: none"> • Organisch materiaal (mos, mest, vegetatie, ...) • Bodem • Steenslag, puin of grond en stenen
Bron van de resten	Bron van de resten is niet meer aanwezig
Omgeving	Buiten
Primaire drager	Schuin dak
Gebondenheid resten	Hecht
Hoeveelheid (gewicht - aantal)	<ul style="list-style-type: none"> • 4,99 kg - 1 stuk
Totaal gewicht	4,99 kg
Identificatiemethode	Vaststelling met monsternamen
Opmerking	<p>Het gaat hem over resten van platen die te vinden zijn over meerdere platen in de tuin.</p> <p>Het lijkt op een restant van een onderdak.</p>
