Asbestinventarisatetest

Ketelbuiserstraat 45, 8810 Lichtervelde

Attestnummer : 20221204-000054.000

Uitgegeven op : 04.12.2022

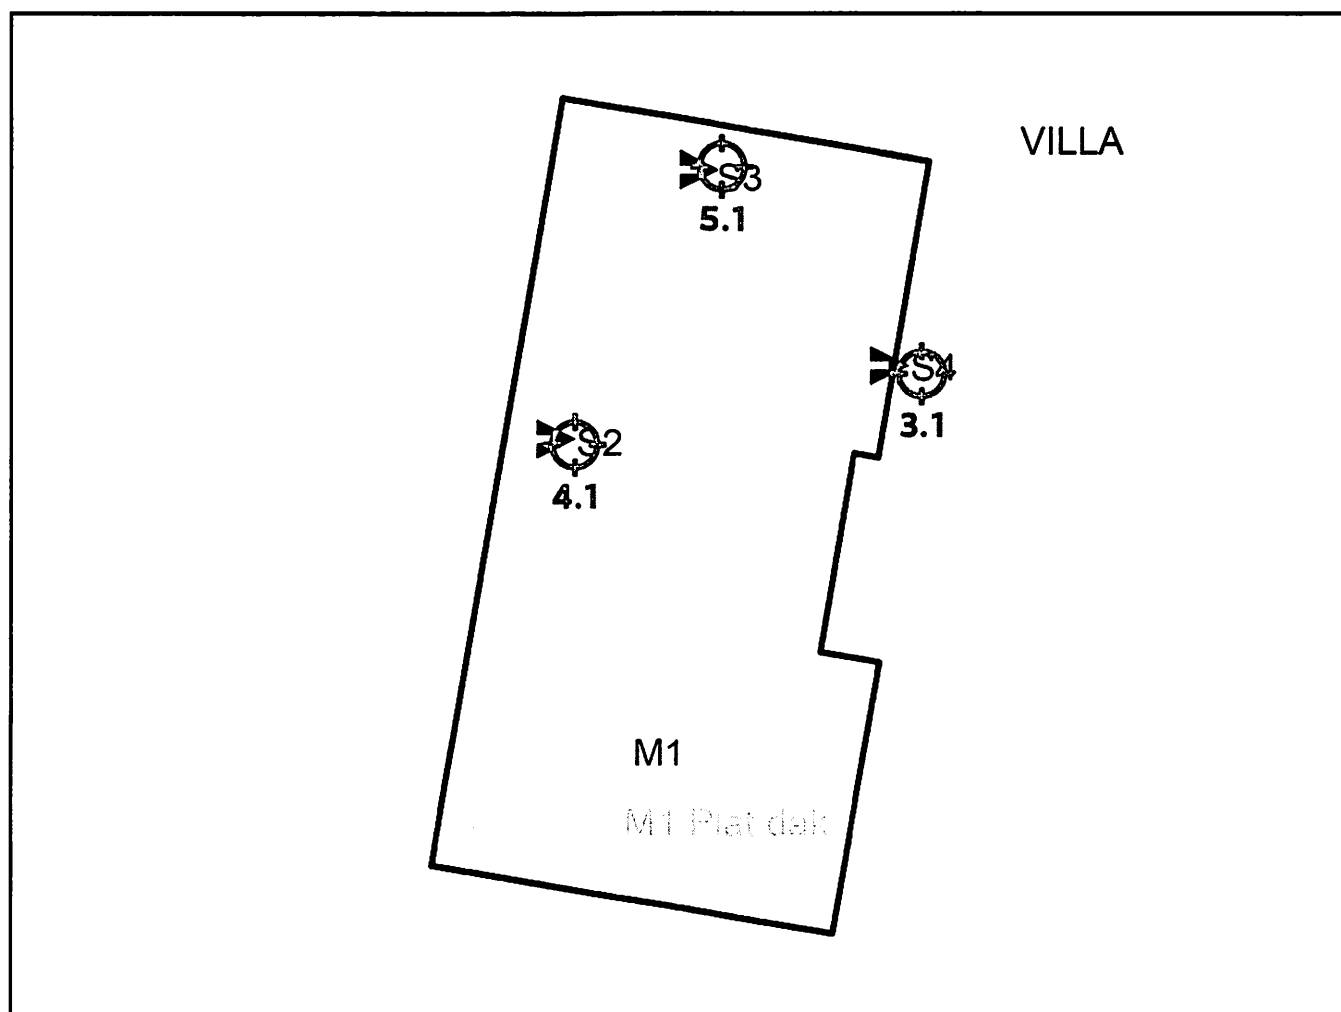
Plan 1.1: Hoofdgebouw gelijkvloers

Beschrijving	Type	Actie
1. Dakbedekking onder EPDM	Beperking	-
3. Afkit ramen	Geen asbest	-
3.1 Code: KET45-S4-RA	Puntmonster	-
4. Pleister muren	Geen asbest	-
4.1 Code: KET45-S2-BA	Mengmonster	-
5. Pleister plafond	Geen asbest	-
5.1 Code: KET45-S3-WC	Mengmonster	-

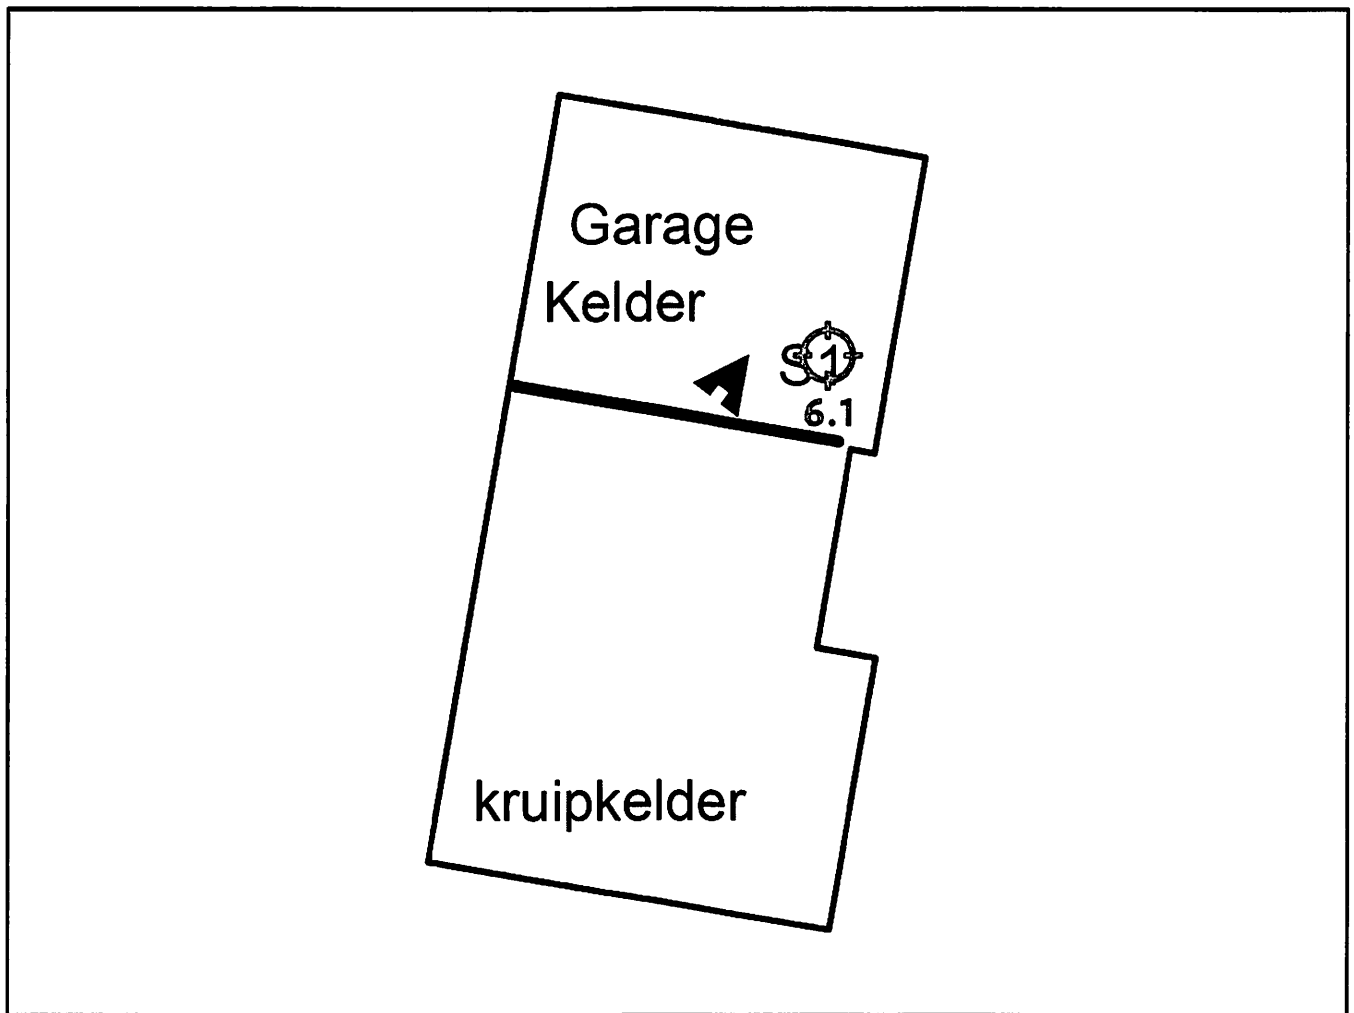
Plan 1.2: Hoofdgebouw Kelderverdiep

Beschrijving	Type	Actie
6. Leidingisolatie verwarming	Geen asbest	-
6.1 Code: KET45-S1-KEL	Mengmonster	-

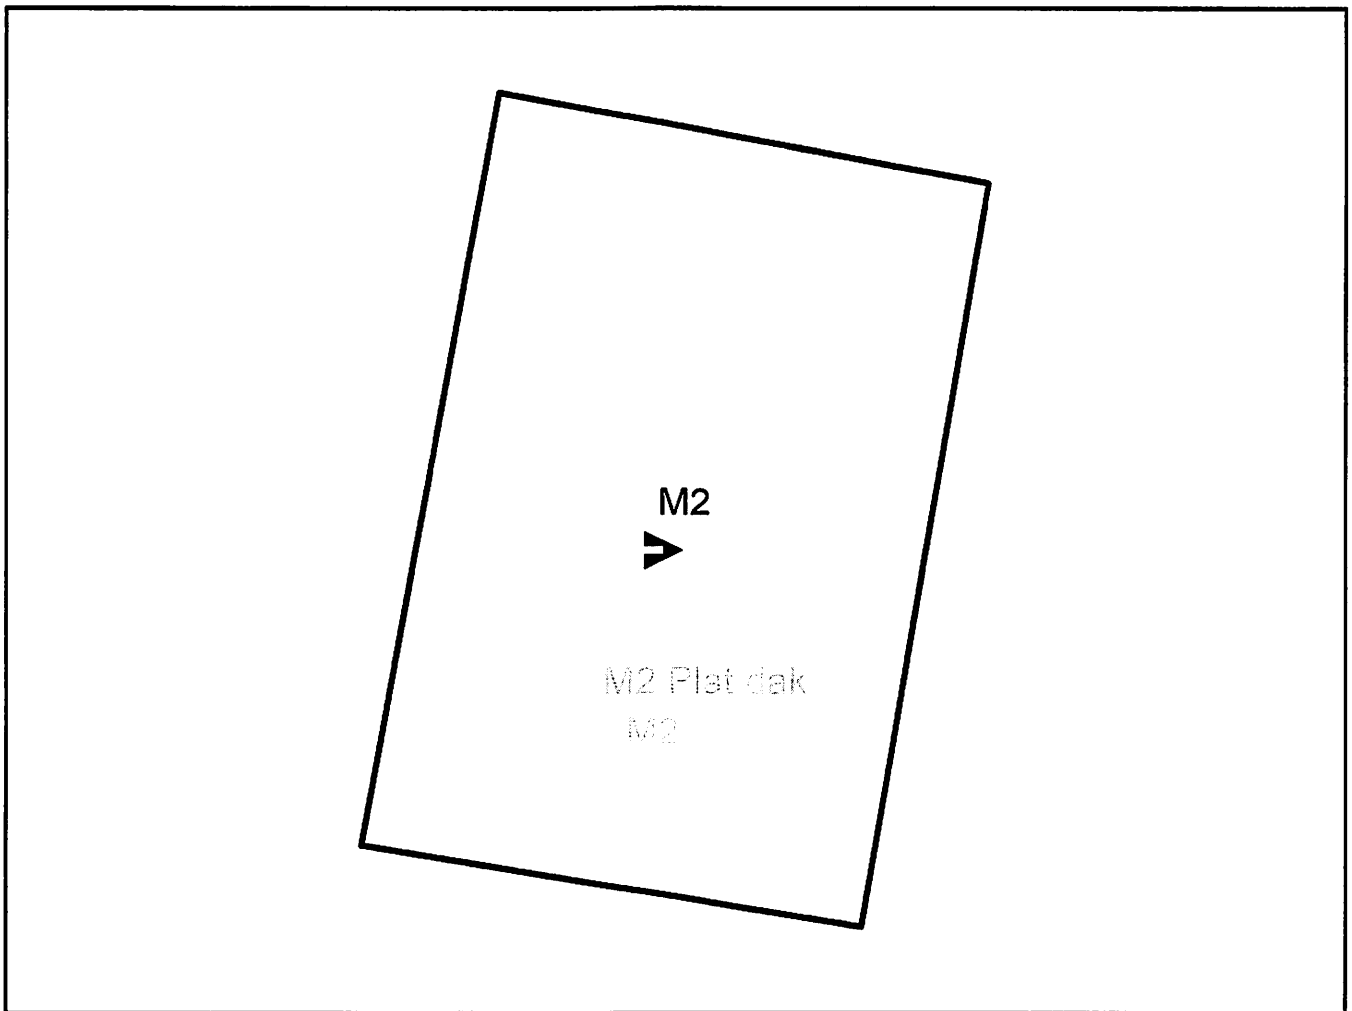
Plan 2.1: Bijgebouw tuinhuis

Beschrijving	Type	Actie
1. Dakbedekking onder EPDM	Beperking	-
2. Dakbedekking onder EPDM	Advies	-

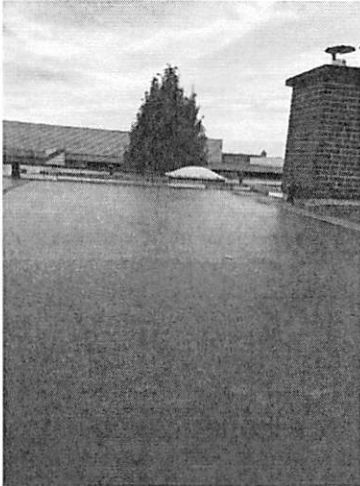
Fiche 1: Dakbedekking onder EPDM

Permanente beperking

Reden: Er is geen volledige risicobeoordeling mogelijk

Uitleg van de asbestdeskundige: Wegens vochtrisico in plat dak

(Asbest)materiaal	Dak- en gevelbekleding - Roofing
Karakterisatie	Asbest (verdacht)
Primaire drager	Plat dak

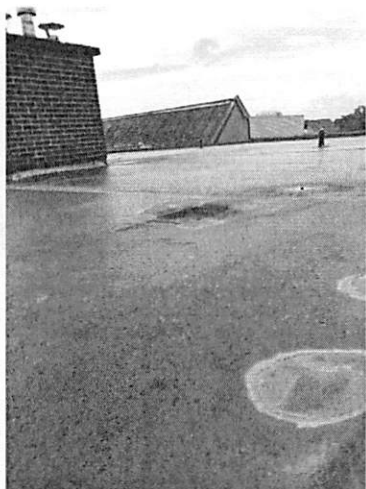
Fiche 2: Dakbedekking onder EPDM

Identificatiemethode	Redelijk vermoeden
Primaire drager	Plat dak
(Asbest)materiaal	Dak- en gevelbekleding - Roofing
Bindmiddel	Bitumen (roofing, teer, asfalt)
Gebondenheid bindmiddel	Hecht

M1 op plan

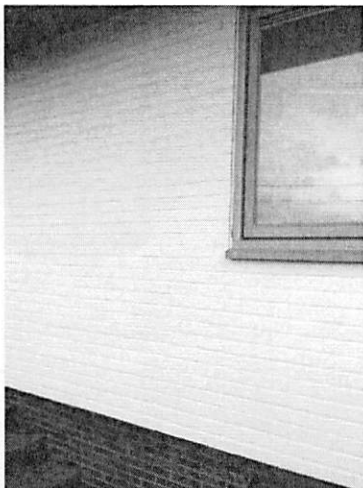
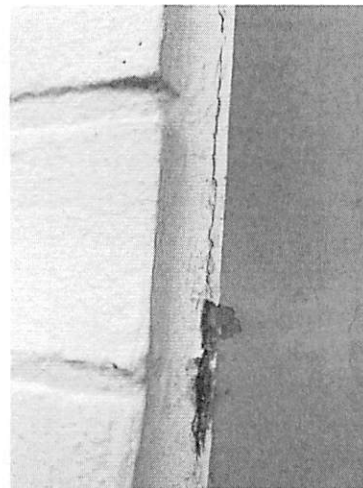
Fiche 3: Afkit ramen

Geen asbest

#	Type	Referentie	Resultaat
3.1	Puntmonster	KET45-S4-RA	Geen asbest

Beschrijving	Afkit ramen
Omgeving	Buiten
Primaire drager	Wandopening verticaal (raam, deur, ...)
Bindmiddel van materiaal	Kitten, mastiek, pasta

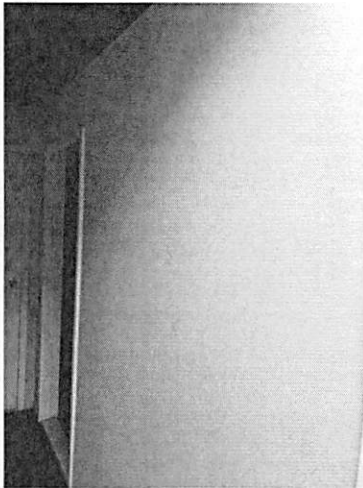
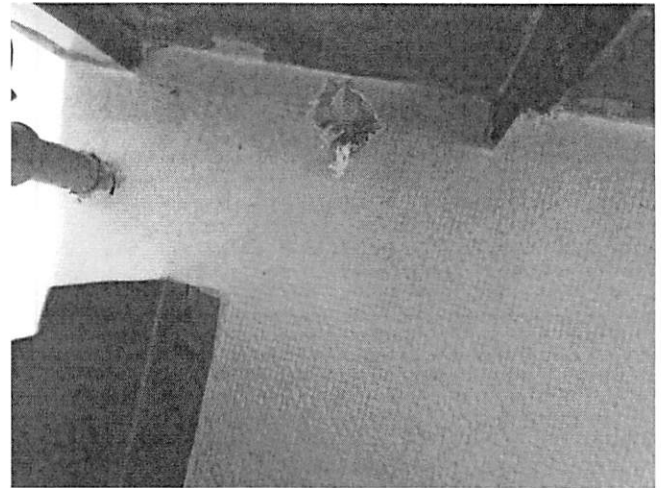
Fiche 4: Pleister muren

Geen asbest

#	Type	Referentie	Resultaat
4.1	Mengmonster	KET45-S2-BA	Geen asbest

Beschrijving	Pleister muren
Omgeving	Binnen
Primaire drager	Binnenwand
Bindmiddel van materiaal	Gips - kalk

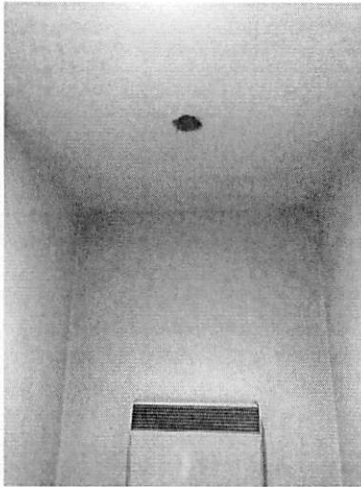
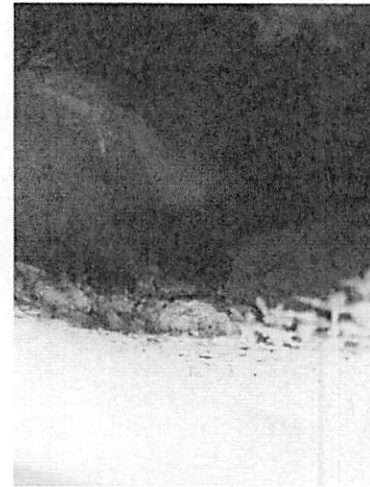
Fiche 5: Pleister plafond

Geen asbest

#	Type	Referentie	Resultaat
5.1	Mengmonster	KET45-S3-WC	Geen asbest

Beschrijving	Pleister plafond
Omgeving	Binnen
Primaire drager	Plafond
Bindmiddel van materiaal	Gips - kalk

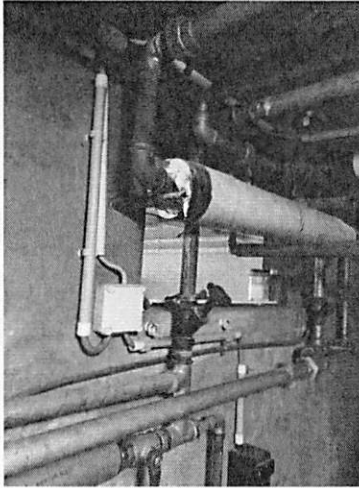
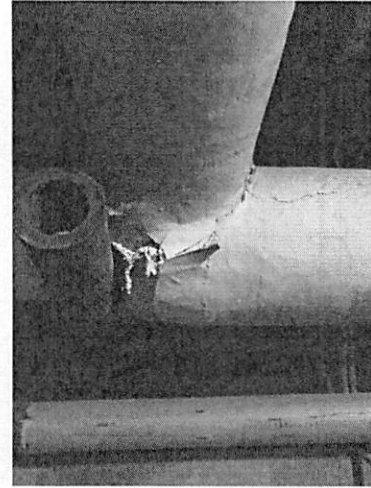
Fiche 6: Leidingisolatie verwarming

Geen asbest

#	Type	Referentie	Resultaat
6.1	Mengmonster	KET45-S1-KEL	Geen asbest

Beschrijving	Leidingisolatie verwarming
Omgeving	Binnen
Primaire drager	Sanitaire infrastructuur en uitrusting (toe- en afvoer)
Bindmiddel van materiaal	Gips - kalk
