# Asbestinventarisatetest

Wolvertemsesteenweg 215, 1785 Merchtem

Attestnummer : 20260227-000398.000

**Niet-asbestveilig**

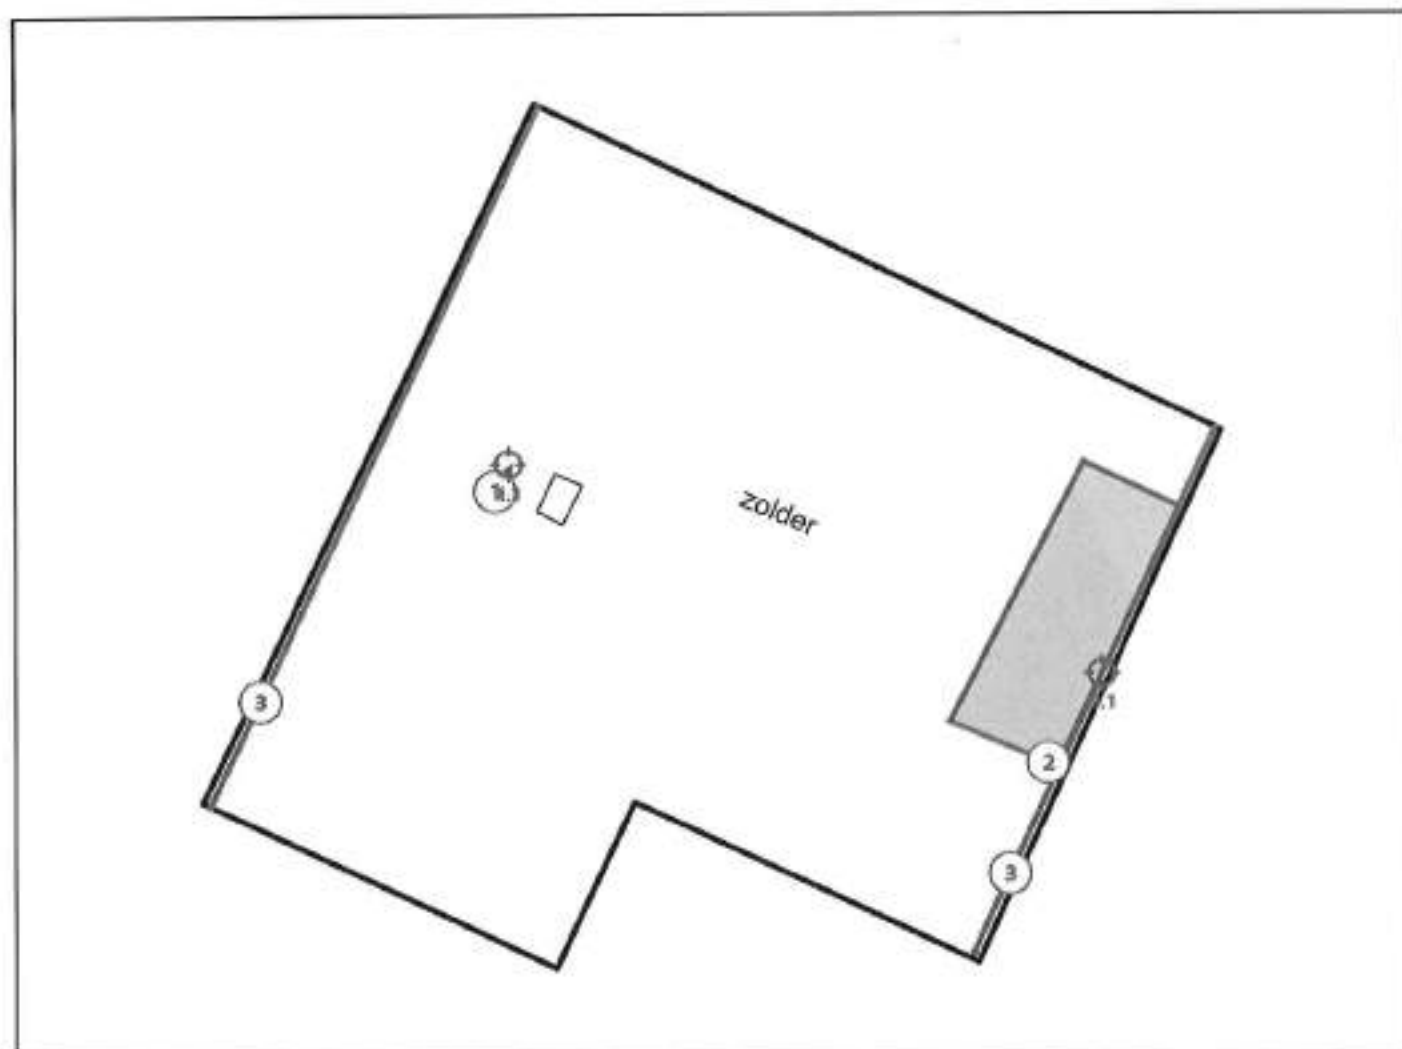
## Plan 1.3: A1 - Zolder

| Beschrijving | Type | Actie |
|---|---|---|
| 1. Rookgaskanaal | Asbestmateriaal | Dringend verwijderen |
| 2. Restanten van menuiserie platen op de zolder | Asbestmateriaal | Dringend verwijderen |
| 3. Wandplaten op de zolder | Asbestmateriaal | Dringend maatregelen nemen |

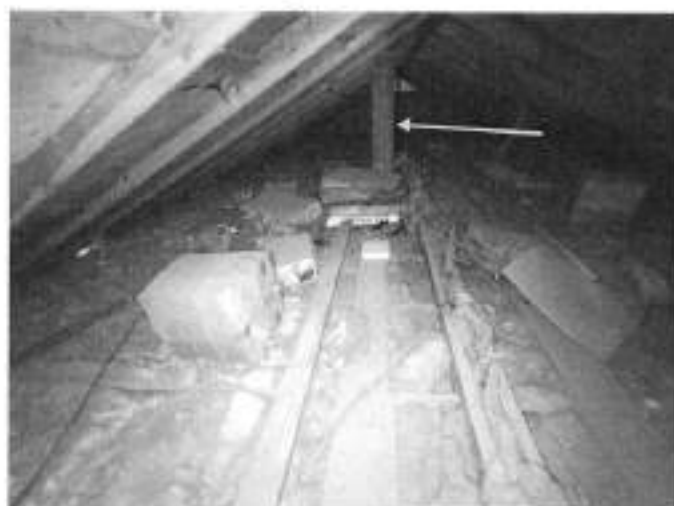
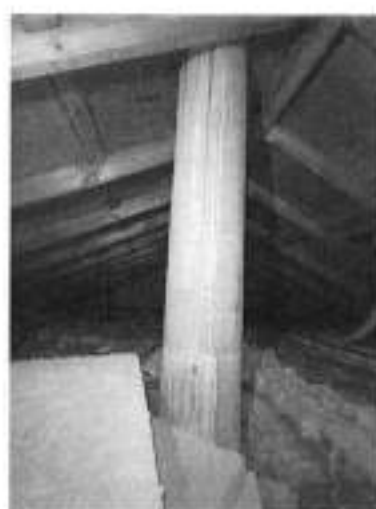
| Eindbeoordeling materiaalarisico | Hoog materiaalarisico en/of hoge kans op vezelvrijgave |
| Opmerking | De toepassing vertoont een matige graad van verwerking ten gevolge van leeftijd en weersinvloeden. |

| Asbestsoort (vezeltype) | Crocidoliet aanwezig |
| Toestand van het materiaal | Matig beschadigd, matig verweerd |

| # | Type | Referentie | Resultaat |
|---|---|---|---|
| 1.1 | Puntmonster | A1-4.1 | Crocidoliet, Chrysotiel |

| Opmerking | <p>Asbestverdacht vezelcement rookgaskanaal waarneembaar op de zolder (cv-ketel). Er werd een monster genomen via de zolder.</p> <p>De opgegeven lengte bedraagt de zichtbaar waarneembare lengte. Het is mogelijk dat de toepassing in werkelijkheid langer is.</p> <p>De vermelde oppervlakten, hoeveelheden, lengtes, volumes, maten en gewichten vormen een loutere schatting op basis van visuele inspectie en beschikbare (bouwkundige) informatie; en dienen uitsluitend ter indicatie en mogen niet worden gebruikt als maatstaf voor heffing. Er kan geen enkele juridische waarde aan worden ontleend, noch vormt deze informatie enige basis voor aansprakelijkheid of schadeclaims.</p> |

**Dringend verwijderen**

- Verwijder dit asbestmateriaal zo snel mogelijk. Volg de toestand goed op.

Bij verwijdering: gebruik de correcte PBM's (P3-gelaatsmasker, handschoenen en een wegwerpovertrek CAT.III Type 5/6). Het afval dient dubbel verpakt te worden aangeboden aan het recyclagepark (raadpleeg de voorwaarden van uw recyclagepark). Bewaar alle bewijsdocumenten van de asbestverwijdering (facturen, werkplannen, foto's, afleverbonnen, vrijgavemetingen, ...) met het oog op een correcte actualisatie van het asbestattest.

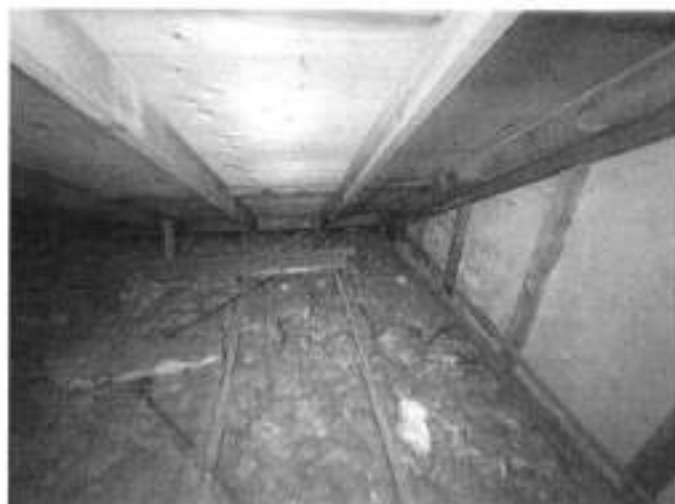
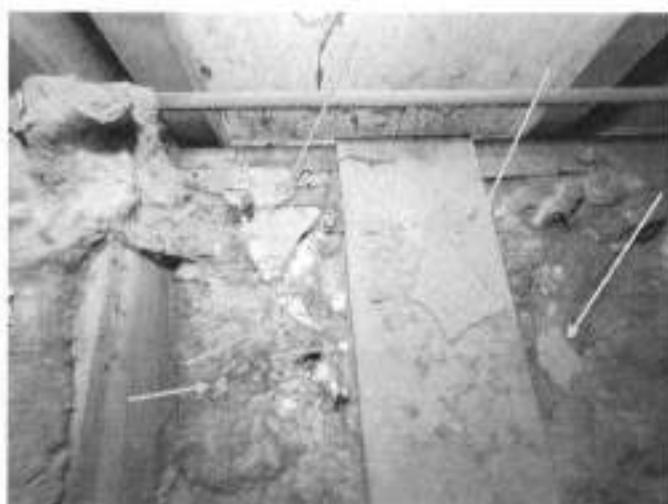
## Fiche 2: Restanten van menuiserie platen op de zolder

| Bron van de resten | De puntgevels op de zolder zijn aan de binnenzijde bekleedt met Menuiserie platen (gebroken toepassing). Van de Menuiserie platen werd een monster genomen (positief getest op Chrysotiel). |
| Opmerking | <p>Asbestverdachte restanten/fragmenten van Menuiserie platen gesitueerd op de zolder.</p> <p>De vermelde oppervlakten, hoeveelheden, lengtes, volumes, maten en gewichten vormen een loutere schatting op basis van visuele inspectie en beschikbare (bouwkundige) informatie; en dienen uitsluitend ter indicatie en mogen niet worden gebruikt als maatstaf voor heffing. Er kan geen enkele juridische waarde aan worden ontleend, noch vormt deze informatie enige basis voor aansprakelijkheid of schadeclaims.</p> |

**Dringend verwijderen**

- Verwijder het asbestafval.

Bij verwijdering: gebruik de correcte PBM's (P3-gelaatsmasker, handschoenen en een wegwerpoverall CAT.III Type 5/6). Het afval dient dubbel verpakt te worden aangeboden aan het recyclagepark (raadpleeg de voorwaarden van uw recyclagepark). Bewaar alle bewijsdocumenten van de asbestverwijdering (facturen, werkplannen, foto's, afleverbonnen, vrijgavemetingen, ...) met het oog op een correcte actualisatie van het asbestattest.

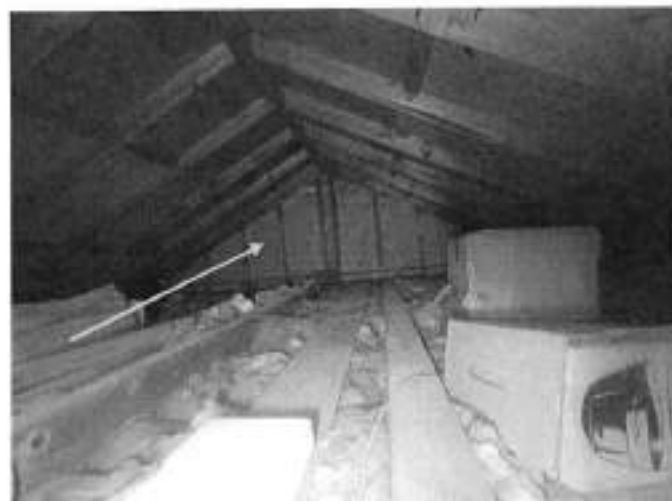
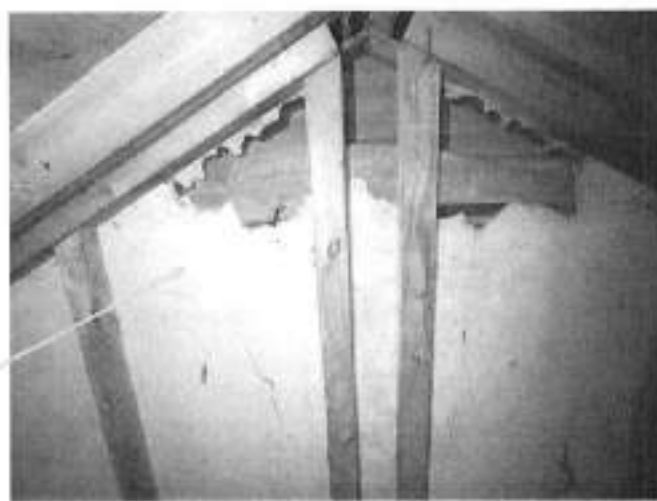
| Eindbeoordeling materiaalisico | Hoog materiaalisico en/of hoge kans op vezelvrijgave |
| Opmerking | De toepassing bevindt zich aan de puntgevels op de zolder (binnenzijde) en vertoont een zware graad van beschadiging/verwering ten gevolge van manipulatie, leeftijd en weersinvloeden. De platen zijn deels gebroken, kapot. |

| Asbestsoort (vezeltype) | Alleen chrysotiel |

| Opmerking | <p>Asbestverdachte vezelcement platen waarneembaar op de zolder (puntgevels binnenzijde). Er werd een monster genomen aan een beschadiging.</p> <p>De vermelde oppervlakten, hoeveelheden, lengtes, volumes, maten en gewichten vormen een loutere schatting op basis van visuele inspectie en beschikbare (bouwkundige) informatie; en dienen uitsluitend ter indicatie en mogen niet worden gebruikt als maatstaf voor heffing. Er kan geen enkele juridische waarde aan worden ontleend, noch vormt deze informatie enige basis voor aansprakelijkheid of schadeclaims.</p> |

**Dringend maatregelen nemen**

- Scherm in afwachting van verwijdering het asbestmateriaal af van luchtstromingen en verstoring; bijvoorbeeld door het te verpakken, te fixeren, af te dekken, signalisatie - afbakening aan te brengen, ...
- Zorg voor een veilig beheer en verwijder dit asbestmateriaal wanneer het bij werken eenvoudig bereikbaar wordt. Controleer de toestand jaarlijks op wijzigingen.

Bij verwijdering: gebruik de correcte PBM's (P3-gelaatsmasker, handschoenen en een wegwerpoverall CAT.III Type 5/6). Het afval dient dubbel verpakt te worden aangeboden aan het recyclagepark (raadpleeg de voorwaarden van uw recyclagepark). Bewaar alle bewijsdocumenten van de asbestverwijdering (facturen, werkplannen, foto's, afleverbonnen, vrijgavemetingen, ...) met het oog op een correcte actualisatie van het asbestattest.

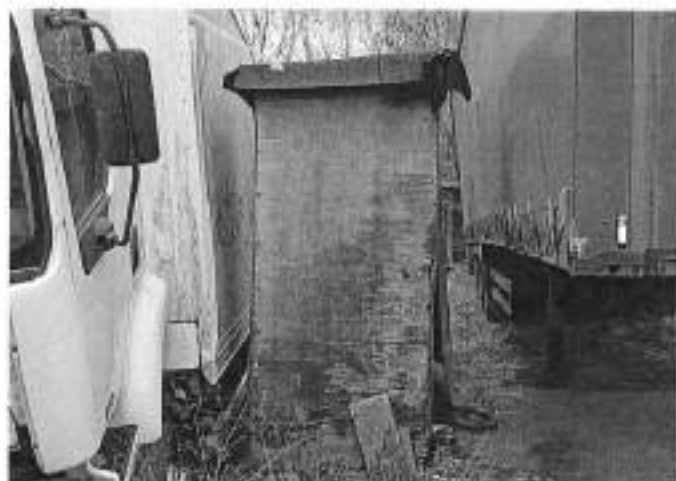
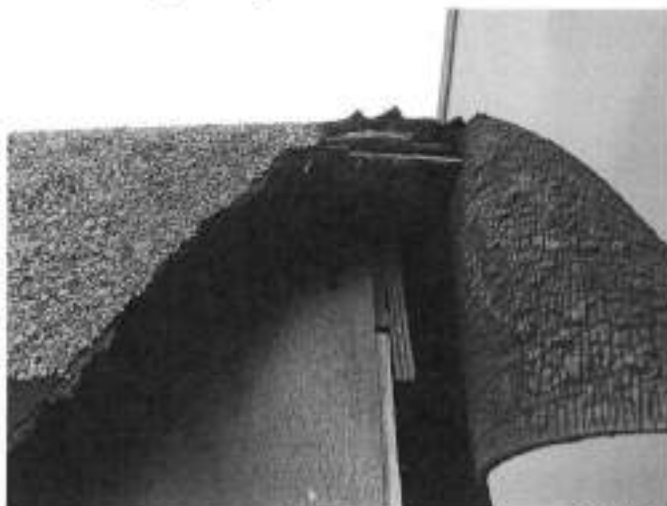
## Fiche 7: Roofing op het afdak van de dieselpomp

Geen asbest

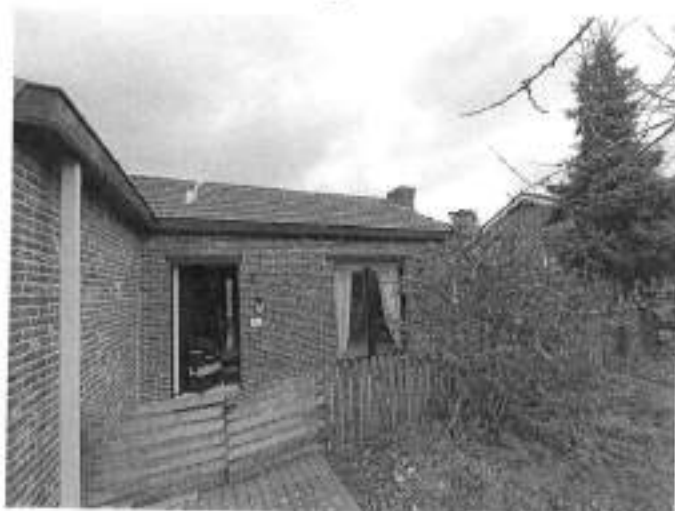
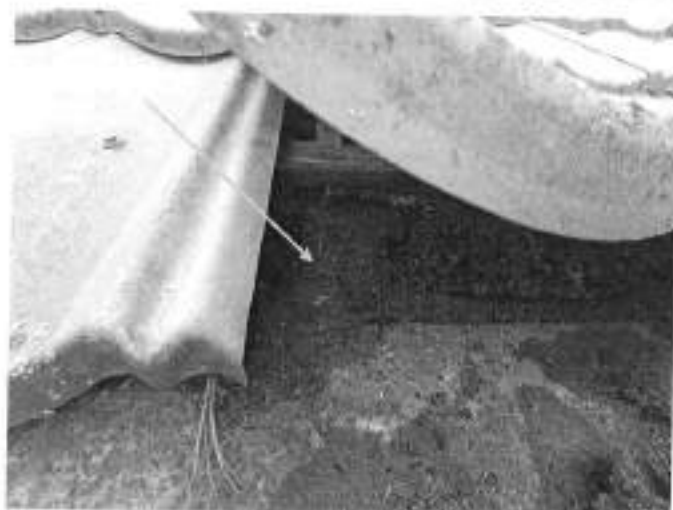
## Fiche 8: Roofing onder het overzetdak

Geen asbest

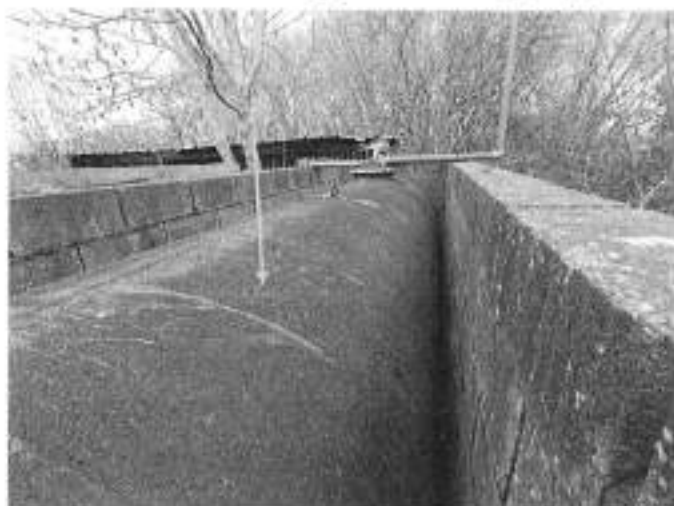
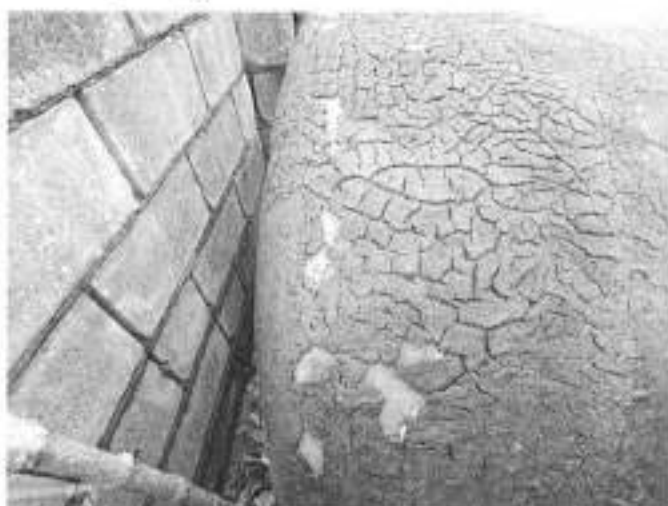
## Fiche 9: Roofing (coating) op de Diesel opslagtank

Geen asbest
