# Asbestinventarisatetest

Zonnelaan 35, 3740 Bilzen

Attestnummer : 20240524-000296.000

Uitgegeven op : 24.05.2024

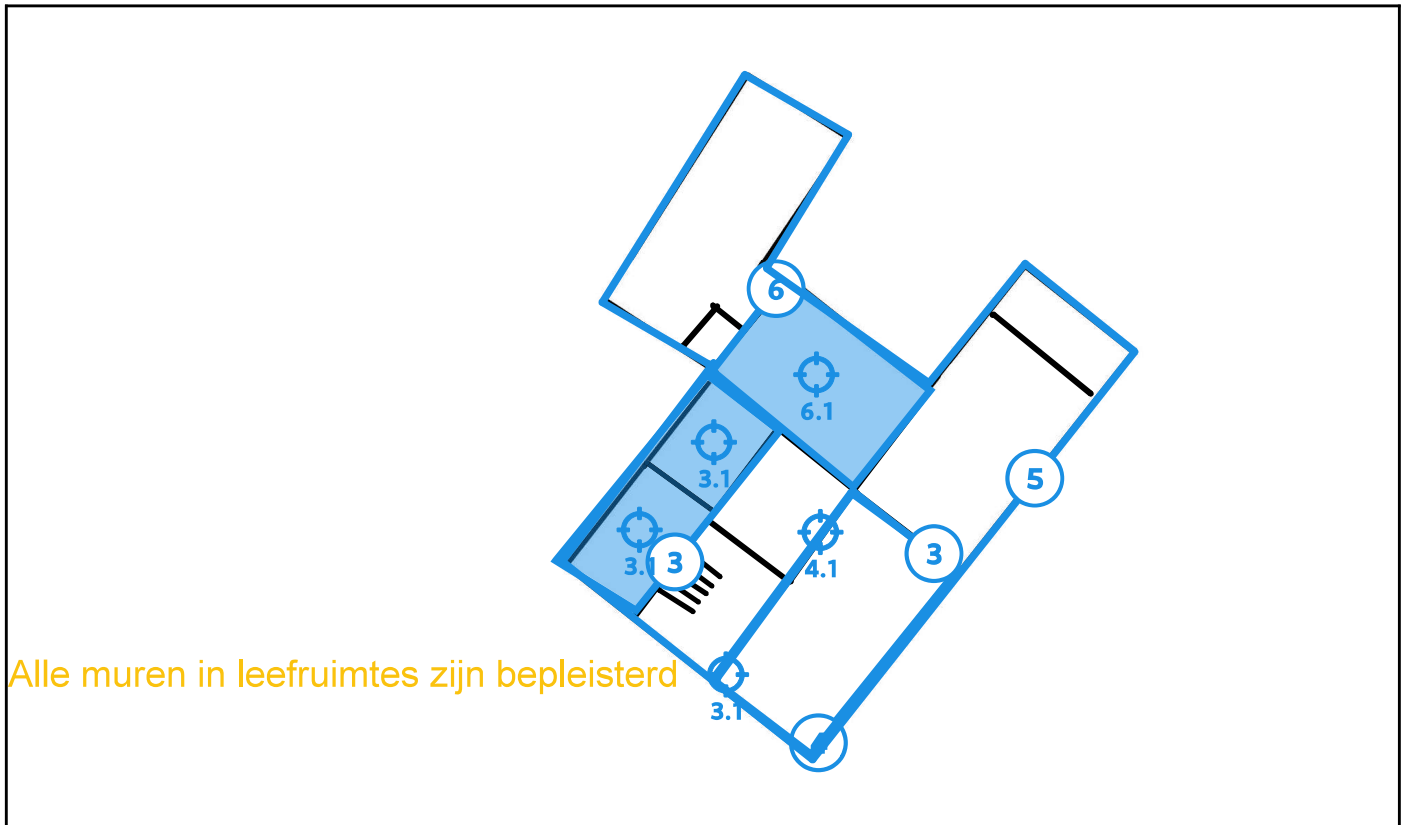
## Plan 1.1: Hoofdgebouw plan

Beschrijving	Type	Actie
3. Pleister plafond	Geen asbest	-
3.1 Code: 001	Mengmonster	-
4. Lijm achter plinten	Geen asbest	-
4.1 Code: 003	Puntmonster	-
5. Gevelverf	Geen asbest	-
6. Plafondtegels wasplaats	Geen asbest	-
6.1 Code: 005	Puntmonster	-
7. Pleister muren	Geen asbest	-

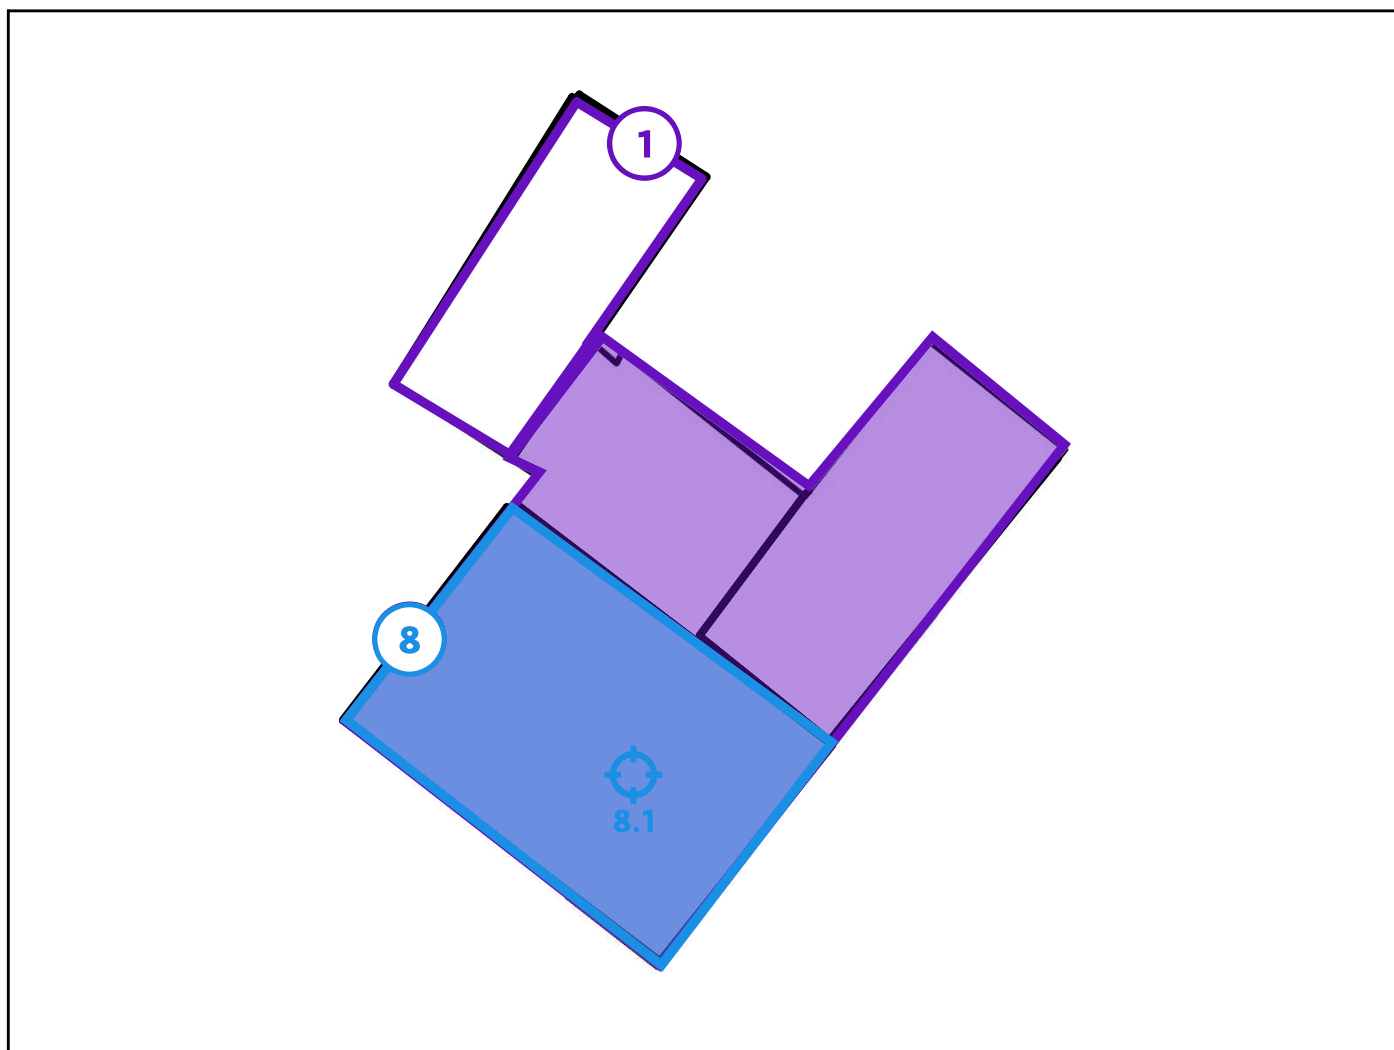
## Plan 1.2: Hoofdgebouw plan

Beschrijving	Type	Actie
1. Bergruimte boven garage	Beperking	-
2. Onderdak	Advies	-
8. Plafondtegels boven	Geen asbest	-
8.1 Code: 004	Puntmonster	-

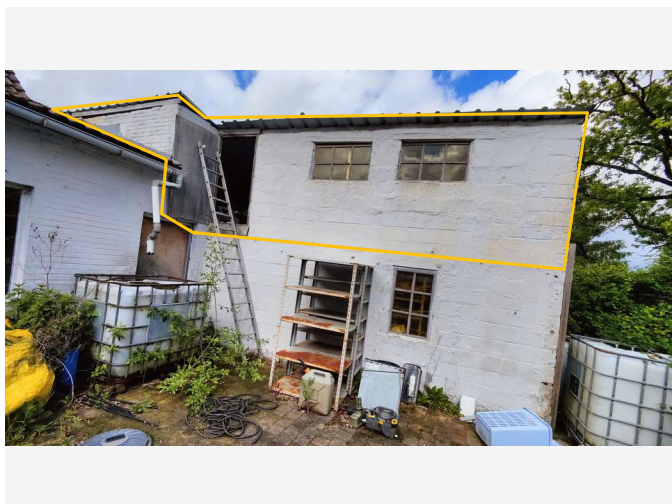
Situeringfoto

**Reden:** Materiaal in opslag

**Uitleg van de asbestdeskundige:** Doordat er een enorme materiaal opslag was kon deze ruimte niet goed konden worden gecontroleerd. Mogelijks bevinden er zich in deze ruimte nog materialen.

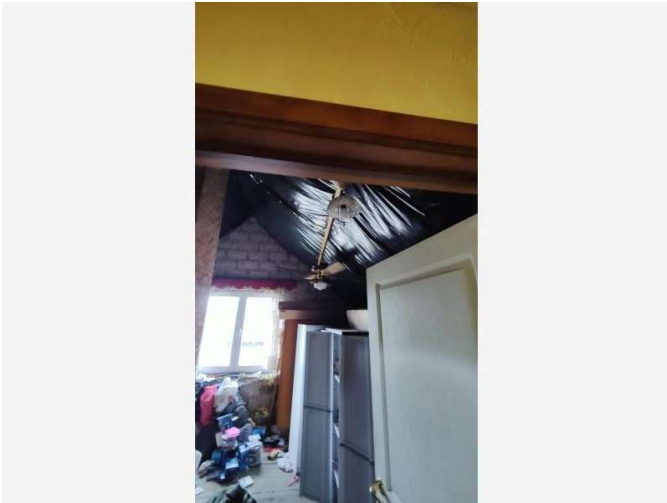
Vrije foto

Het onderdak van het hellend dak kon niet worden gecontroleerd daar dit niet visueel zichtbaar was. De binnenkant werd volledig afgemaakt met een plastic folie. Mogelijks zit hier nog een asbesthoudend materiaal.

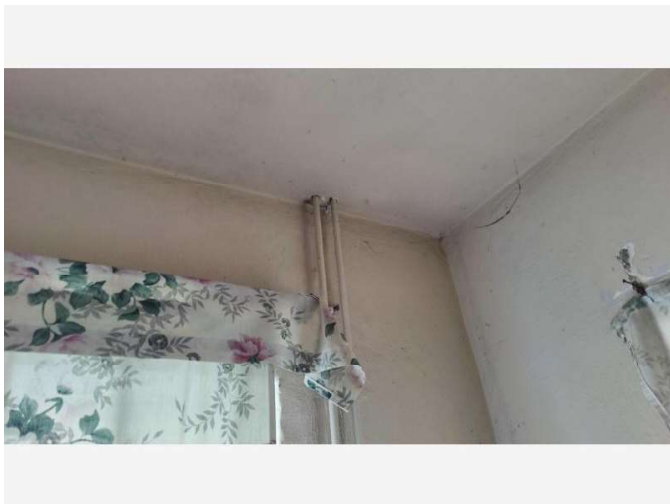
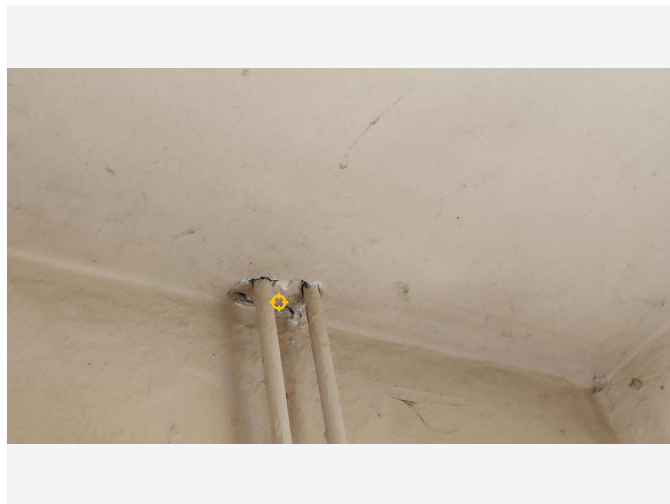
## Fiche 3: Pleister plafond

Geen asbest

#	Type	Referentie	Resultaat
3.1	Mengmonster	001	Geen asbest

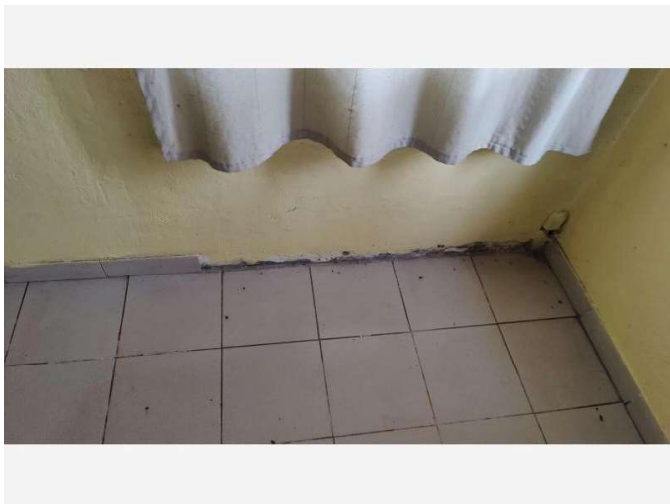
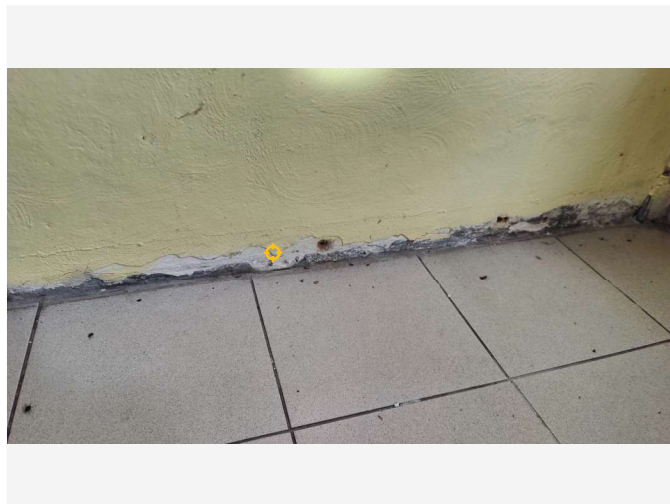
## Fiche 4: Lijm achter plinten

Geen asbest

#	Type	Referentie	Resultaat
4.1	Puntmonster	003	Geen asbest

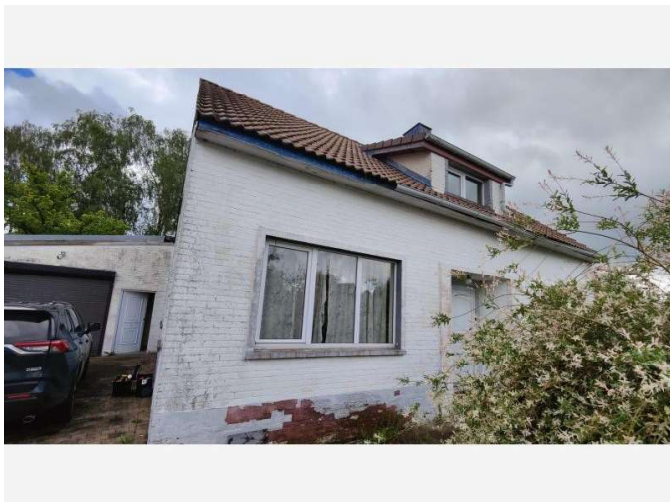
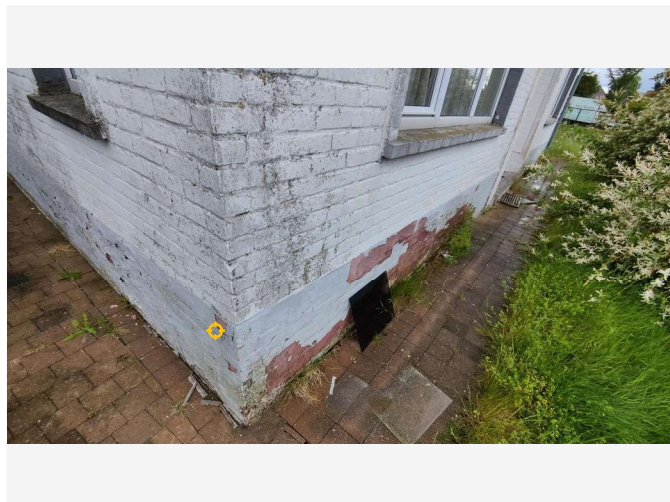
## Fiche 5: Gevelverf

Geen asbest

#	Type	Referentie	Resultaat
5.1	Puntmonster	006	Geen asbest

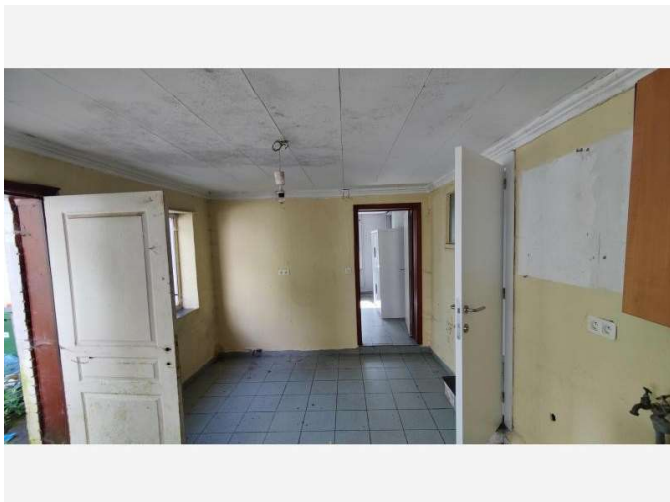
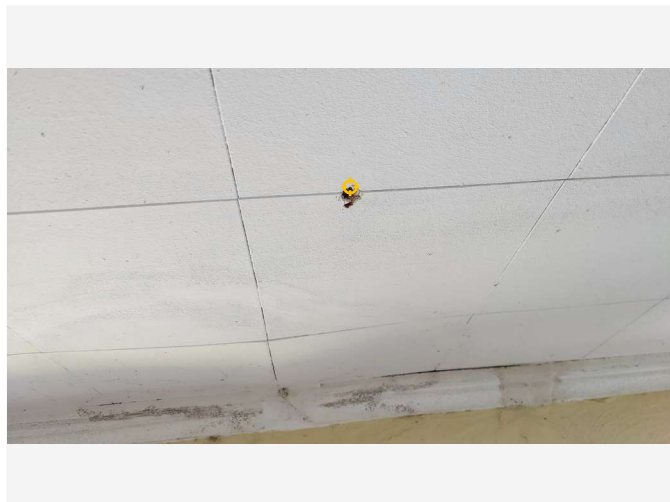
## Fiche 6: Plafondtegels wasplaats

Geen asbest

#	Type	Referentie	Resultaat
6.1	Puntmonster	005	Geen asbest

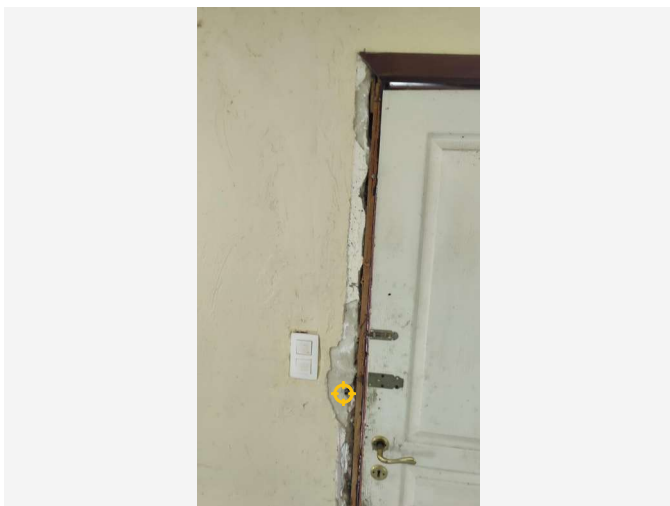
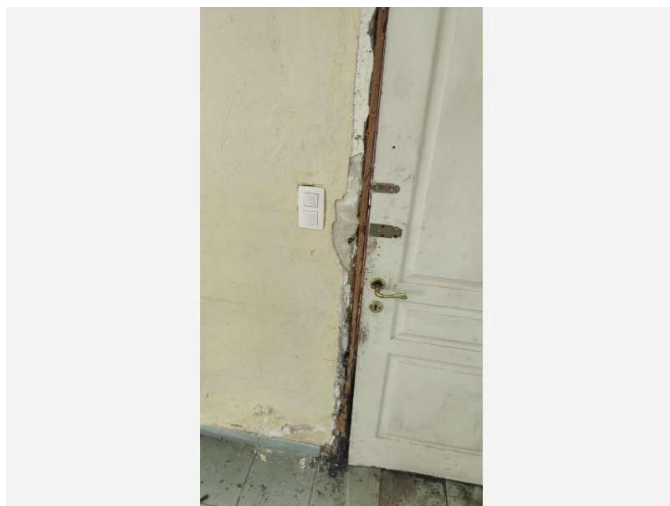
Geen asbest

#	Type	Referentie	Resultaat
7.1	Mengmonster	002	Geen asbest

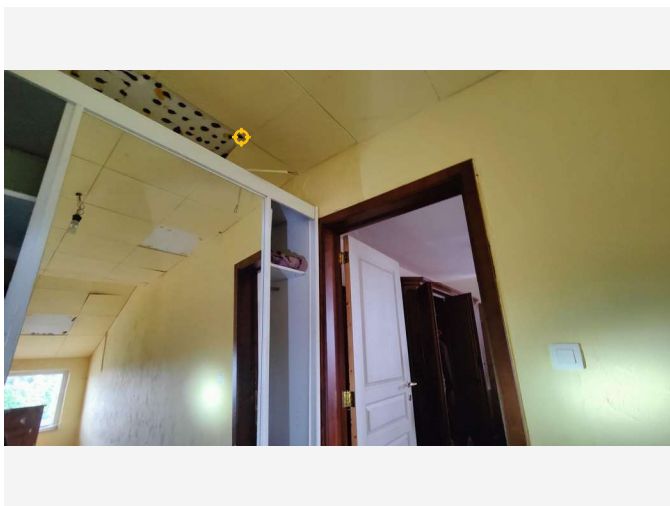
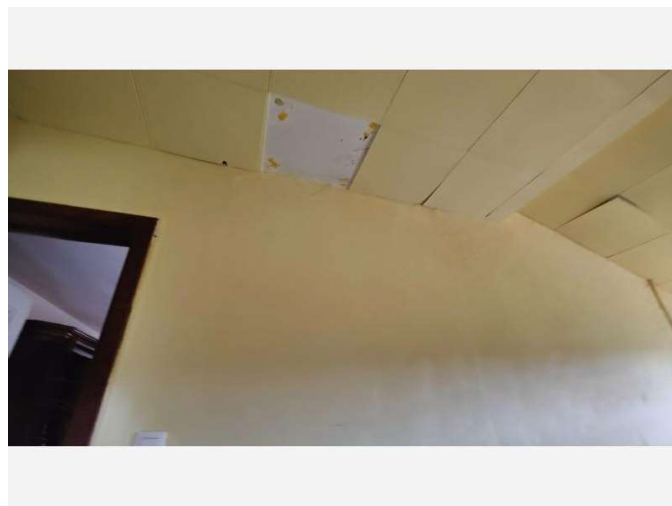
## Fiche 8: Plafondtegels boven

Geen asbest

#	Type	Referentie	Resultaat
8.1	Puntmonster	004	Geen asbest
