Asbestinventarisatetest

St.-Albanusstraat 18, 3770 Riemst

Attestnummer : 20230810-000196.000

Uitgegeven op : 10.08.2023

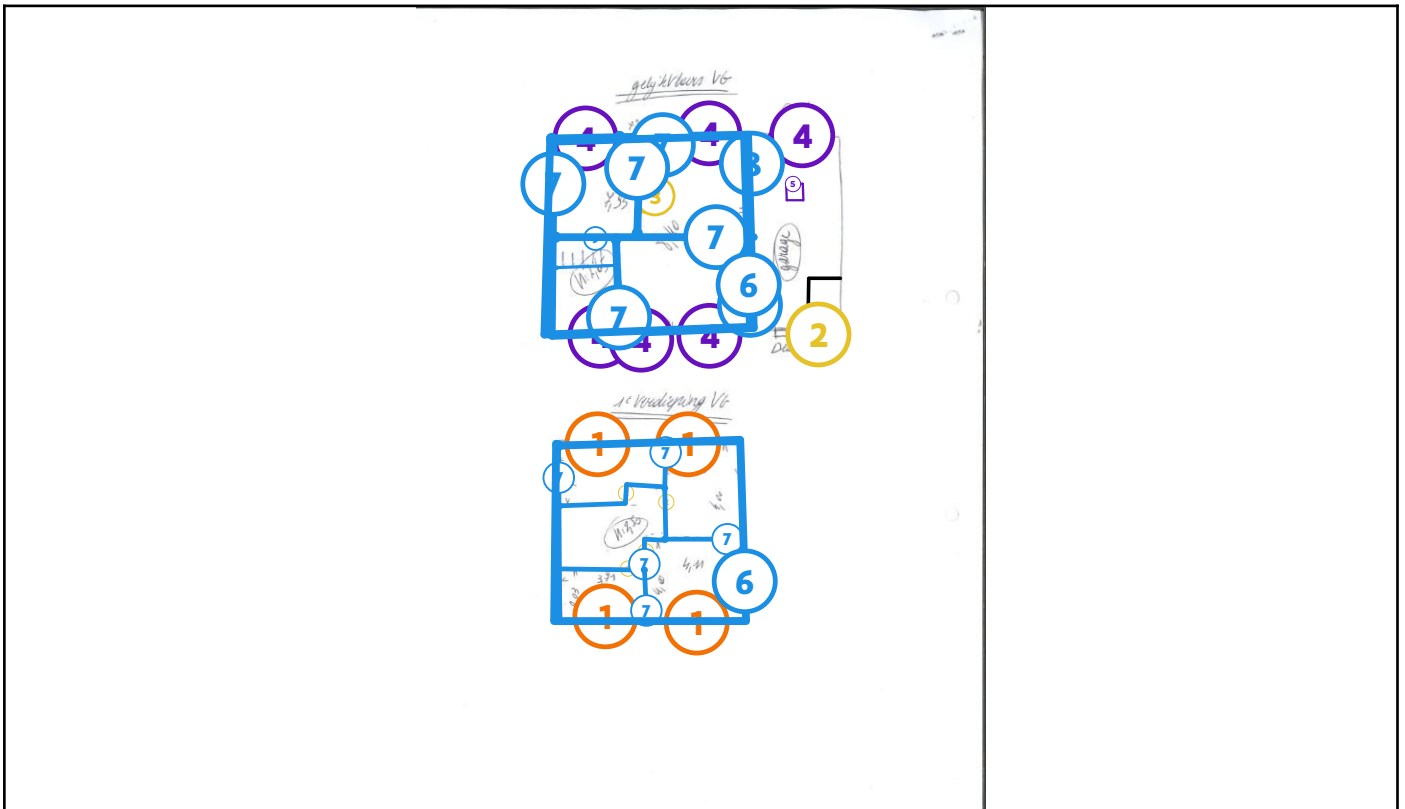
Plan 1.1: Plan

Beschrijving	Type	Actie
1. Venstertabletten achterbouw	Asbestmateriaal	Verwijderen
2. tablet binnen	Asbestmateriaal	Zorgvuldig beheren
3. Kachelvoet	Asbestmateriaal	Zorgvuldig beheren
4. venstertablet natuursteen	Advies	-
5. Rem poort	Advies	-
6. Pleisterwerk plafond	Geen asbest	-
7. Pleisterwerk muren	Geen asbest	-
8. Leidingisolatie	Geen asbest	-
9. Vloerzeil trap	Geen asbest	-

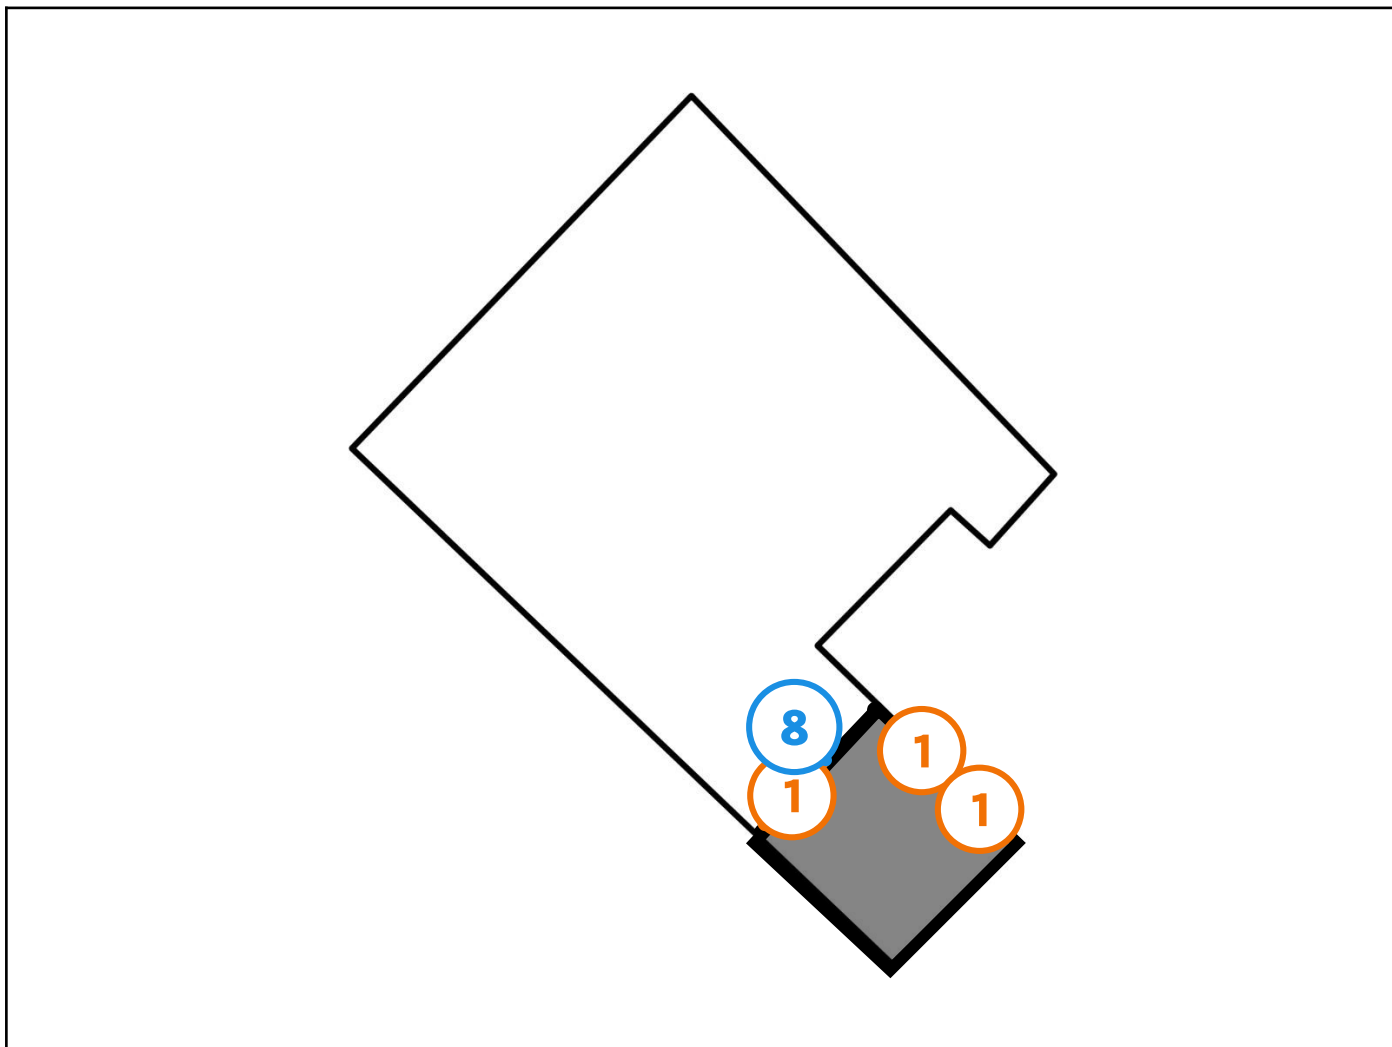
Plan 1.2: Achterbouw

Beschrijving	Type	Actie
1. Venstertabletten achterbouw	Asbestmateriaal	Verwijderen
8. Leidingisolatie	Geen asbest	-

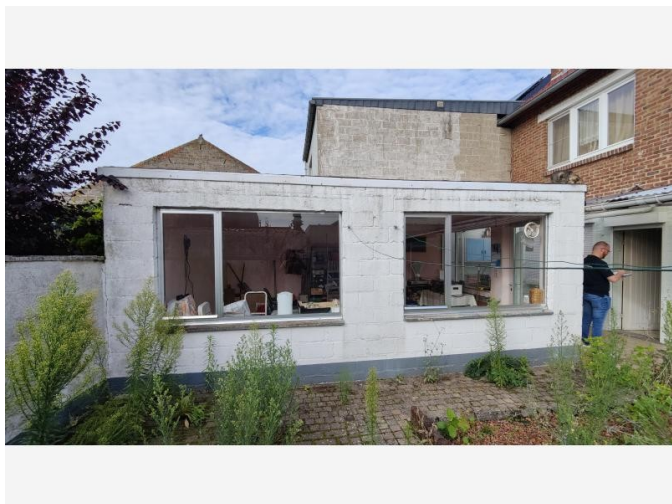
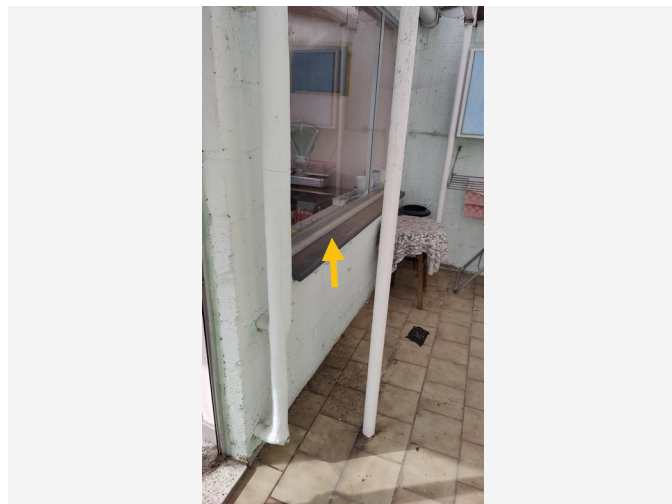
Het asbestmateriaal valt onder de mijlpaal van 2040.

Eindbeoordeling materiaalrisico	Verhoogd materiaalrisico en/of verhoogde kans op vezelvrijgave
---------------------------------	----------------------------------------------------------------

Gebondenheid	Categorie 1: hechtgebonden in oorsprong
Asbestsoort (vezeltype)	Crocidoliet aanwezig
Asbestconcentratie	Laag (< 50%)
Afschermingsgraad van het gehele materiaal	Geheel of deels vrij aan de buitenlucht
Toestand van het materiaal	Matig beschadigd, matig verweerd

Beschrijving	Venstertabletten achterbouw
Omgeving	Buiten
Primaire drager	Wandopening verticaal (raam, deur, ...)
Asbestmateriaal	Plaat, paneel, tablet - Generiek
Bindmiddel van asbestmateriaal	Cement
Gebondenheid op basis van bindmiddel	Hecht

Hoeveelheid (oppervlakte - dikte - aantal)	• 0,50 m ² - 2,50 cm - 1 stuk
Totaal volume	0,013 m ³
Eenvoudig bereikbaar	Ja
Bevestigingswijze	• Verlijmd, ingegoten, versmeerd
Identificatiemethode	Vaststelling zonder monstername
Destructieve handeling voor identificatie	Nee

Verwijderen

- Zorg voor een veilig beheer. Vermijd het beschadigen van het asbestmateriaal. Controleer de toestand jaarlijks op wijzigingen.
- Zorg voor een veilig beheer en verwijder dit asbestmateriaal wanneer het bij werken eenvoudig bereikbaar wordt. Controleer de toestand jaarlijks op wijzigingen.
- Hemelwater dat afspoelt van asbestcement daken of gevels kan asbestdeeltjes bevatten. Gebruik het enkel voor gesloten circuits (bv. spoelen toiletten). Reinig na het vervangen van het dak of de gevel de dakgoten en regenwaterput of -ton om asbesthoudend sediment of slib te verwijderen

- Eenvoudige handelingen: mag via doe-het-zelf of door werknemer(s) met opleidingsattest eenvoudige handelingen
Bij het verwijderen van de asbesthoudende vensterbanken gebruik maken van de nodige pbm's (Minstens FFP3 masker, bescherming over kledij en schoenen,...). Zorg ervoor dat de vensterbanken niet breken bij het demonteren. Slijpen, broken, breken is dus allemaal verboden. Verpak ze dubbel in doorzichtige plastieke zakken en breng ze in alle voorzichtigheid naar het containerpark.

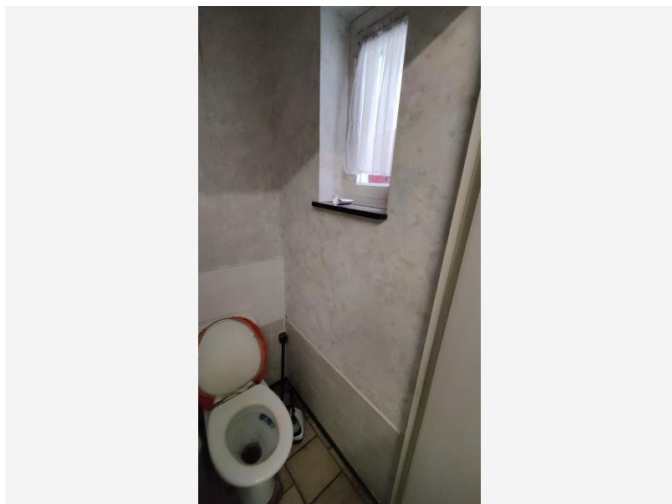
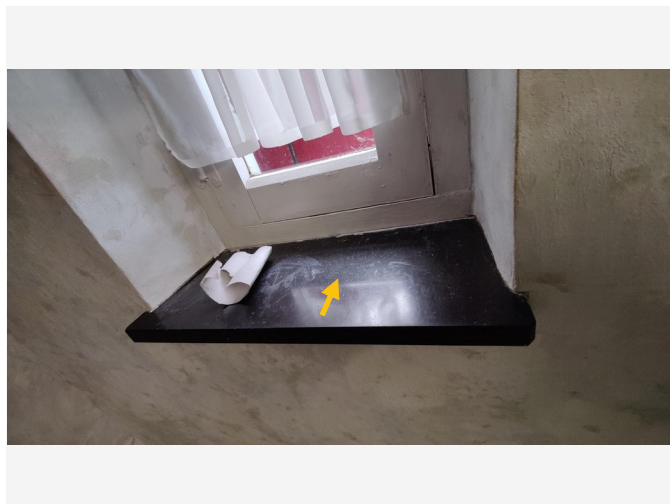
Het asbestmateriaal valt onder de mijlpaal van 2040.

Eindbeoordeling materiaalrisico	Laag materiaalrisico en/of verlaagde kans op vezelvrijgave
---------------------------------	------------------------------------------------------------

Gebondenheid	Categorie 1: hechtgebonden in oorsprong
Asbestsoort (vezeltype)	Alleen chrysotiel
Asbestconcentratie	Laag (< 50%)
Afschermingsgraad van het gehele materiaal	Geheel of deels (ook) vrij aan de binnenlucht
Toestand van het materiaal	Licht beschadigd, licht verweerd. Intact materiaal type Pical – asbestboard of categorie III 'gebondenheid'

Beschrijving	tablet binnen
Omgeving	Binnen
Primaire drager	Wandopening verticaal (raam, deur, ...)
Asbestmateriaal	Plaat, paneel, tablet - Type Massal
Bindmiddel van asbestmateriaal	Cement
Gebondenheid op basis van bindmiddel	Hecht
Hoeveelheid (oppervlakte - dikte - aantal)	• 0,30 m ² - 2,00 cm - 1 stuk
Totaal volume	0,006 m ³
Eenvoudig bereikbaar	Ja
Bevestigingswijze	• Verlijmd, ingegoten, versmeerd
Identificatiemethode	Vaststelling zonder monsternamen

Zorgvuldig beheren

- Zorg voor een veilig beheer en verwijder dit asbestmateriaal wanneer het bij werken eenvoudig bereikbaar wordt. Controleer de toestand jaarlijks op wijzigingen.

- Eenvoudige handelingen: mag via doe-het-zelf of door werknemer(s) met opleidingsattest eenvoudige handelingen
Bij het verwijderen van de asbesthoudende venstertablet gebruik maken van de nodige pbm's (Minstens FFP3 masker, bescherming over kledij en schoenen,...). Zorg ervoor dat de plaat niet breekt bij het demonteren. Slijpen, boren, breken is dus allemaal verboden. Verpak ze dubbel in doorzichtige plastieke zakken en breng ze in alle voorzichtigheid naar het containerpark.

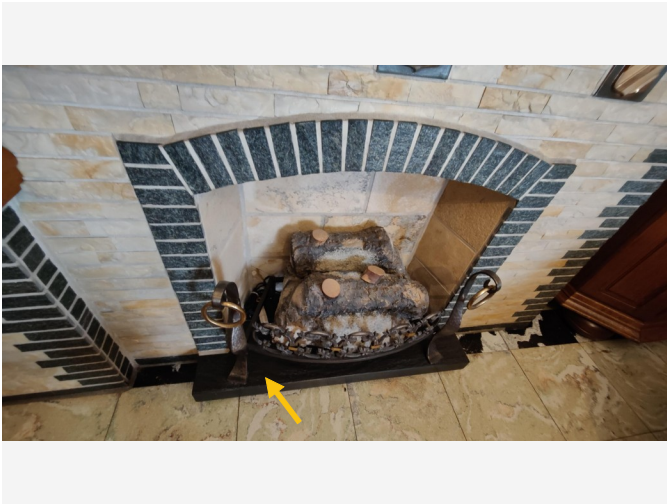
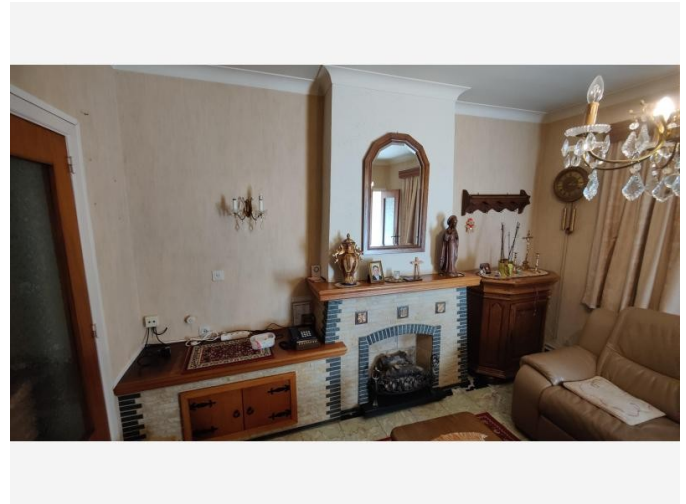
Het asbestmateriaal valt onder de mijlpaal van 2040.

Eindbeoordeling materiaalrisico	Zeer laag materiaalrisico en/of zeer lage kans op vezelvrijgave
---------------------------------	-----------------------------------------------------------------

Gebondenheid	Categorie 1: hechtgebonden in oorsprong
Asbestsoort (vezeltype)	Alleen chrysotiel
Asbestconcentratie	Laag (< 50%)
Afschermingsgraad van het gehele materiaal	Geheel of deels vrij aan de buitenlucht
Toestand van het materiaal	Onbeschadigd, niet verweerd

Beschrijving	Kachelvoet
Omgeving	Binnen
Primaire drager	Ruimteverwarming
Asbestmateriaal	Plaat, paneel, tablet - Type Massal
Bindmiddel van asbestmateriaal	Cement
Gebondenheid op basis van bindmiddel	Hecht
Hoeveelheid (oppervlakte - dikte - aantal)	• 0,50 m ² - 4,02 cm - 1 stuk
Totaal volume	0,02 m ³
Eenvoudig bereikbaar	Ja

Zorgvuldig beheren

- Zorg voor een veilig beheer. Vermijd het beschadigen van het asbestmateriaal. Controleer de toestand jaarlijks op wijzigingen.
- Zorg voor een veilig beheer en verwijder dit asbestmateriaal wanneer het bij werken eenvoudig bereikbaar wordt. Controleer de toestand jaarlijks op wijzigingen.

- Eenvoudige handelingen: mag via doe-het-zelf of door werknemer(s) met opleidingsattest eenvoudige handelingen
Bij het verwijderen van de asbesthoudende plaat gebruik maken van de nodige pbm's (Minstens FFP3 masker, bescherming over kledij en schoenen,...). Zorg ervoor dat de plaat niet breekt bij het demonteren. Slijpen, boren, breken is dus allemaal verboden. Verpak ze dubbel in doorzichtige plastieke zakken en breng ze in alle voorzichtigheid naar het containerpark.

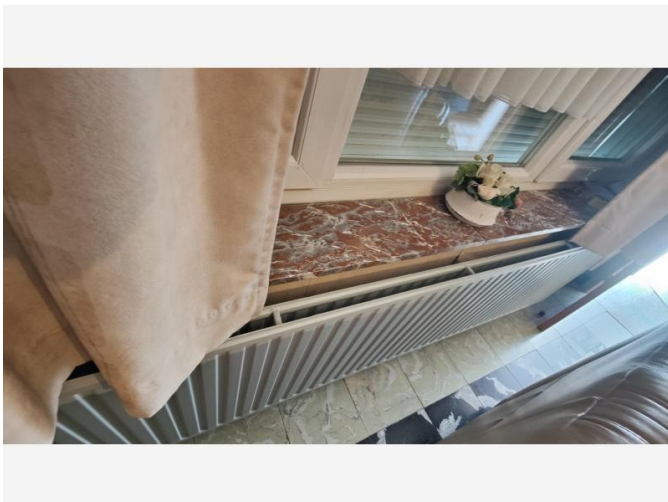
De venstertabletten van natuursteen zijn gecontroleerd en zijn niet asbestverdacht.

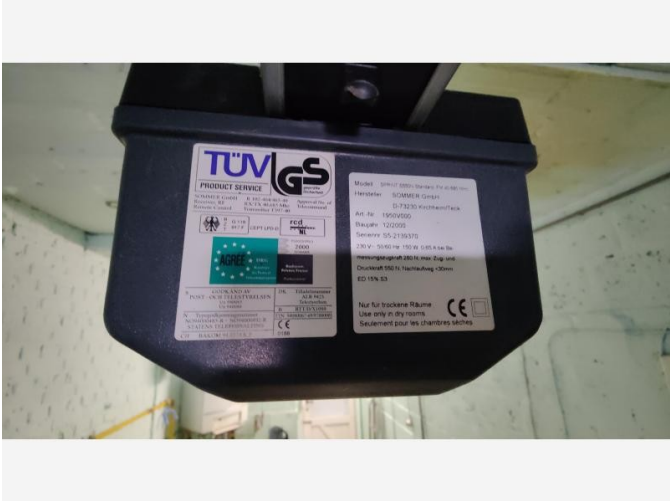
De rem van de poort is gemaakt op 12/2000. Vanaf 1/2001 werd asbest verboden. Maar al eerder werd het verboden om asbest in drichtiemateriaal te gebruiken. De kans is dus zeer klein dat hier asbest in zit.

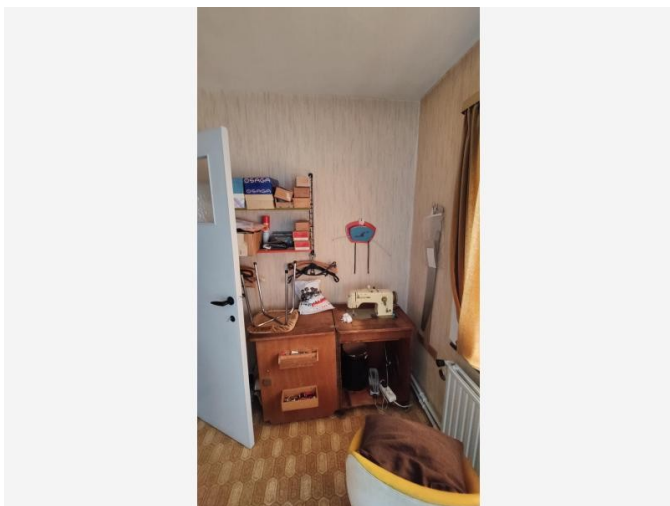
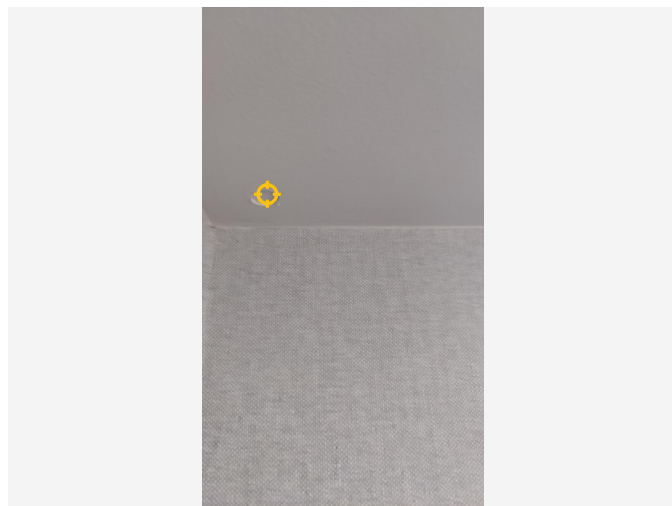
Fiche 6: Pleisterwerk plafond

Geen asbest

#	Type	Referentie	Resultaat
6.1	Mengmonster	002	Geen asbest

Beschrijving	Pleisterwerk plafond
Omgeving	Binnen
Primaire drager	Plafond
Bindmiddel van materiaal	Gips - kalk

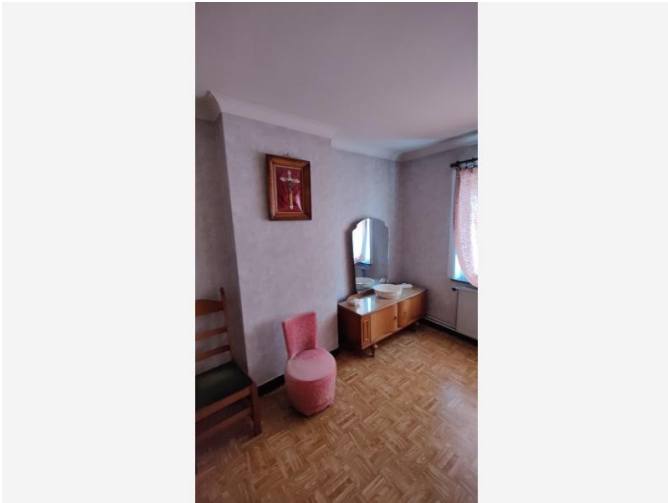
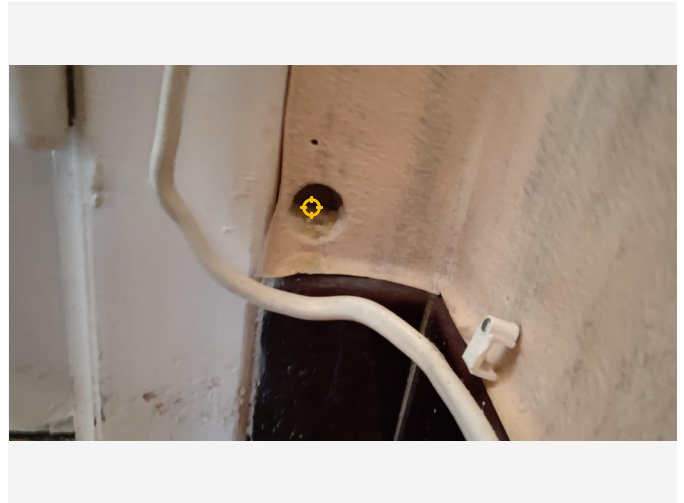
Fiche 7: Pleisterwerk muren

Geen asbest

#	Type	Referentie	Resultaat
7.1	Mengmonster	001	Geen asbest

Beschrijving	Pleisterwerk muren
Omgeving	Binnen
Primaire drager	Binnenwand
Bindmiddel van materiaal	Gips - kalk

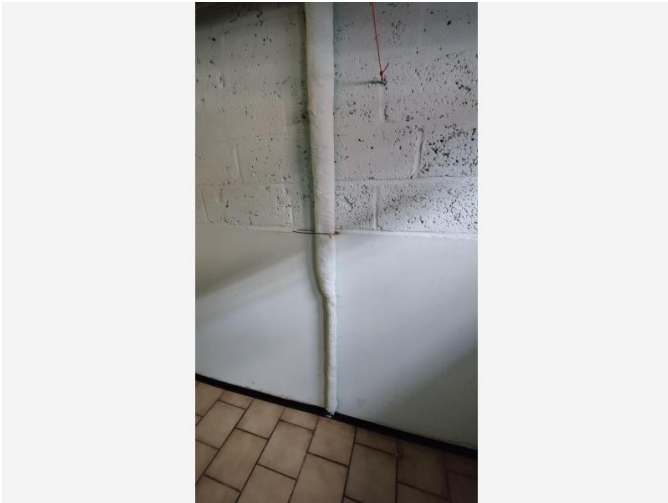
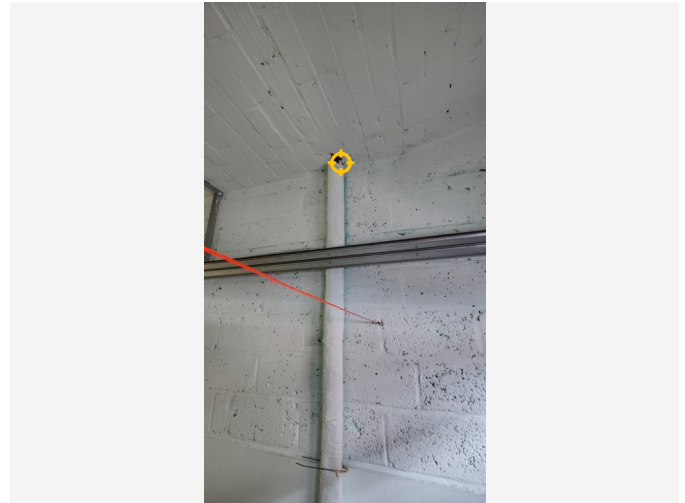
Geen asbest

#	Type	Referentie	Resultaat
8.1	Mengmonster	003	Geen asbest

Beschrijving	Leidingisolatie
Omgeving	Binnen
Primaire drager	Sanitaire infrastructuur en uitrusting (toe- en afvoer)

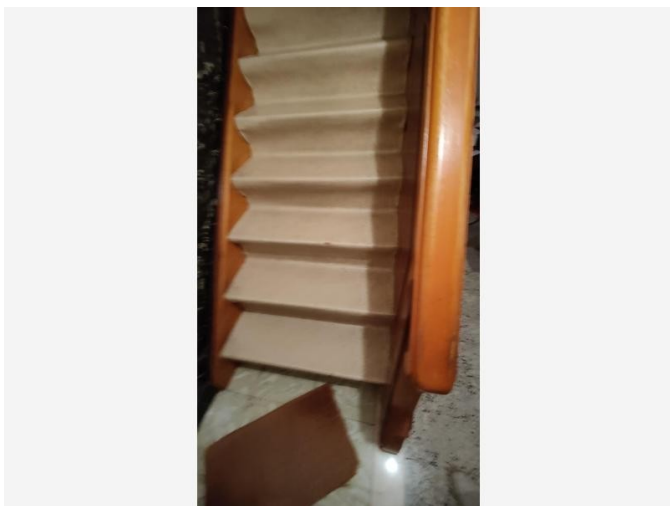
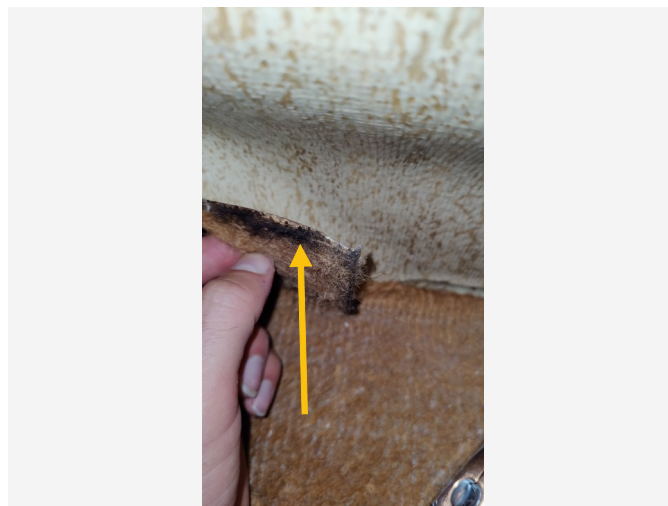
Geen asbest

Beschrijving	Vloerzeil trap
Omgeving	Binnen
Identificatiemethode	Vaststelling zonder monsternamen
Destructieve handeling voor identificatie	Nee
Opmerking	Vloerzeil trap is gecontroleerd en bevat kokosvezels. Dit is niet asbestverdacht.
