Asbestinventarisatetest

Tongersesteenweg 54A, 3730 Hoeselt

Attestnummer : 20240910-000266.000

Uitgegeven op : 10.09.2024

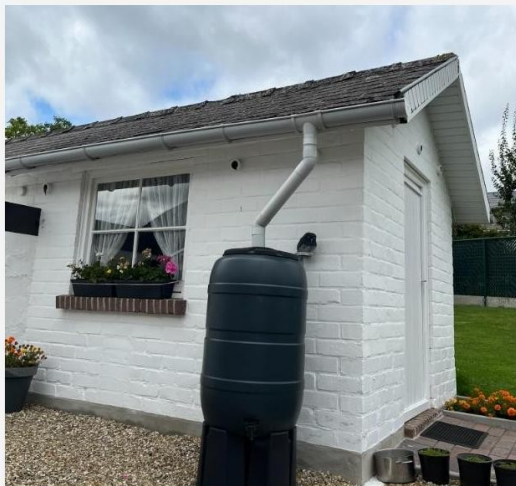
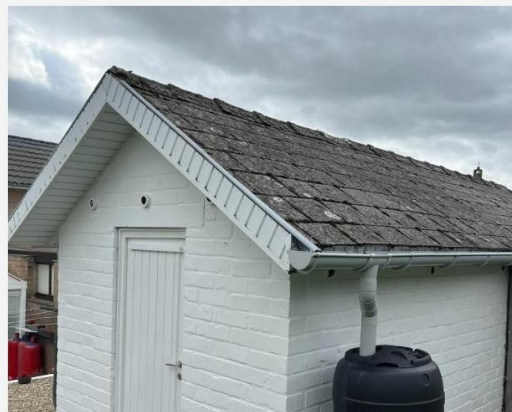
Risicobeoordeling

Eindbeoordeling materiaalrisico	Hoog materiaalrisico en/of hoge kans op vezelvrijgave
---------------------------------	---

Gebondenheid	Categorie 1: hechtgebonden in oorsprong
Asbestsoort (vezeltype)	Crocidoliet aanwezig
Asbestconcentratie	Laag (< 50%)
Afschermingsgraad van het gehele materiaal	Geheel of deels (ook) vrij aan binnenluchtstromen
Toestand van het materiaal	Matig beschadigd, matig verweerd

Beschrijving	Leien + nok tuinhuisje
Omgeving	Grenst aan binnen- en buitenlucht
Primaire drager	Schuin dak
Asbestmateriaal	Dak- en gevelbekleding - Lei, shingle
Bindmiddel van asbestmateriaal	Cement
Gebondenheid op basis van bindmiddel	Hecht
Hoeveelheid (oppervlakte - aantal)	<ul style="list-style-type: none">• 20,00 m² - 1 stuk
Totale oppervlakte	20,00 m ²
Eenvoudig bereikbaar	Ja
Bevestigingswijze	<ul style="list-style-type: none">• Genageld, geniet
Identificatiemethode	Vaststelling zonder monsternamen
Destructieve handeling voor identificatie	Nee
Opmerking	geschatte opp.

Dringend verwijderen

- Sluit de ruimte luchtdicht af en vermijd het betreden van de ruimte.
- Hemelwater dat afspoelt van asbestcement daken of gevels kan asbestdeeltjes bevatten. Gebruik het enkel voor gesloten circuits (bv. spoelen toiletten). Reinig na het vervangen van het dak of de gevel de dakgoten en regenwaterput of -ton om asbesthoudend sediment of slib te verwijderen

- Eenvoudige handelingen: mag via doe-het-zelf of door werknemer(s) met opleidingsattest eenvoudige handelingen
Dit is een hechtgebonden asbest buitentoepassing die (deels) genageld / bevestigd is met haken en waarvan het asbestmateriaal niet makkelijk verwijderd kan worden zonder te breken.

1. Beschermkledij dragen tijdens de werken, mondmasker P3, ...
2. Bevochtig eerst de asbesttoepassing. Dit om vezelverspreiding tegen te gaan.

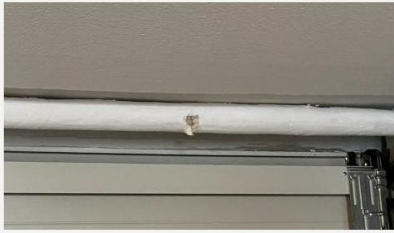
Eindbeoordeling materiaalrisico	Hoog materiaalrisico en/of hoge kans op vezelvrijgave
---------------------------------	---

Gebondenheid	Categorie 2: niet-hechtgebonden met matrix
Asbestsoort (vezeltype)	Amfibool aanwezig, uitgezonderd crocidoliet
Asbestconcentratie	Hoog ($\geq 50\%$)
Afschermingsgraad van het gehele materiaal	Geheel of deels (ook) vrij aan binnenluchtstromen
Toestand van het materiaal	Licht beschadigd, licht verweerd. Intact calciumsilicaatmateriaal of categorie III 'gebondenheid'

#	Type	Referentie	Resultaat
2.1	Mengmonster	3 MS Leiding ISO Recht	Amosiet

Beschrijving	3 I MS I Leiding ISO Recht
Omgeving	Binnen
Primaire drager	Ruimteverwarming
Asbestmateriaal	In-situ afwerkingslagen - Thermische isolatie
Bindmiddel van asbestmateriaal	Gips - kalk
Gebondenheid op basis van bindmiddel	Niet-hechtgebonden
Hoeveelheid (lengte - omtrek - dikte - aantal)	<ul style="list-style-type: none">• 11,00 m - 40,00 cm - 4,00 cm - 1 stuk
Totaal volume	0,176 m ³
Eenvoudig bereikbaar	Ja
Bevestigingswijze	<ul style="list-style-type: none">• Verlijmd, ingegoten, versmeerd
Identificatiemethode	Vaststelling met monstername
Destructieve handeling voor identificatie	Nee
Opmerking	geschatte lengte

Dringend verwijderen

- Sluit de ruimte luchtdicht af en vermijd het betreden van de ruimte.
- Scherm in afwachting van verwijdering het asbestmateriaal af van luchtstromingen en verstoring: bijvoorbeeld door het te verpakken, te fixeren, af te dekken, signalisatie - afbakening aan te brengen, ...
- Verwijder dit asbestmateriaal zo snel mogelijk. Volg de toestand goed op.

- Hermetische zone (erkend asbestverwijderaar)
Dit is een niet-hechtgebonden asbest binnentoepassing, vrij aan binnenlucht.
Dit asbestmateriaal mag enkel verwijderd worden door een erkend asbestverwijderaar.
De juiste lengte van de asbesthoudende isolatie rond de leidingen kan niet worden bepaald

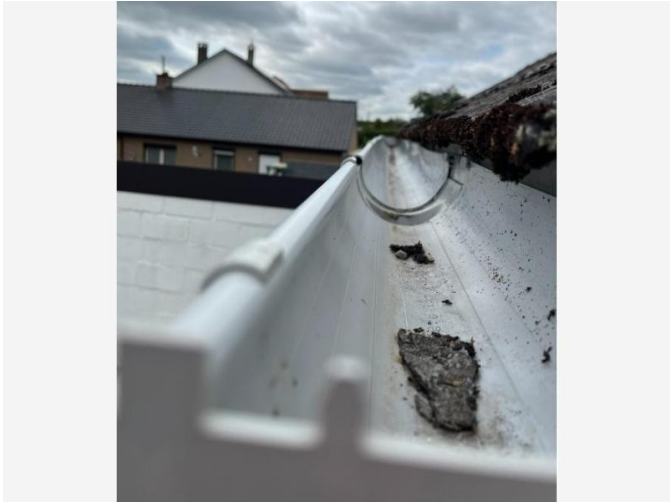
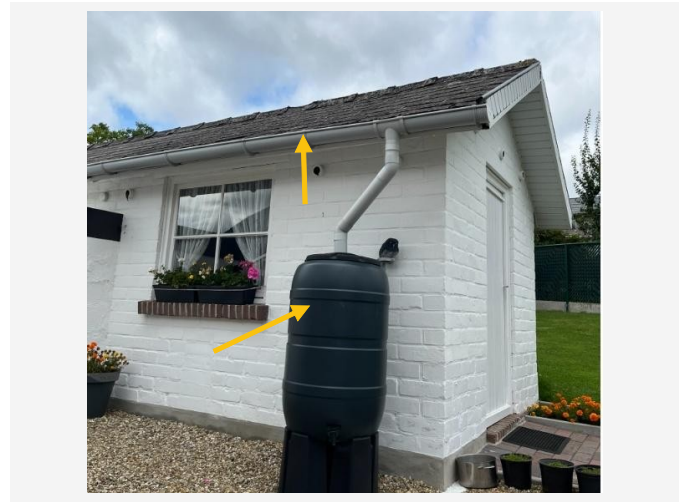
Fiche 3: Rest sediment slib afkomstig van asbesthoudende leien

Beschrijving	Rest sediment slib afkomstig van asbesthoudende leien
Type afvalstof	Betreft resten (contaminatie) van verwerking of beschadiging
Type resten (contaminatie)	<ul style="list-style-type: none">• Stukken, fragmenten (vermengd in materiaal)
Besmette materialen	<ul style="list-style-type: none">• Sediment (dakgoot, afvoerbuï, regenwaterput, ...)
Bron van de resten	leien dak
Omgeving	Buiten
Primaire drager	Schuin dak
Gebondenheid resten	Hecht
Hoeveelheid (gewicht - aantal)	<ul style="list-style-type: none">• 5,00 kg - 1 stuk
Totaal gewicht	5,00 kg
Eenvoudig bereikbaar	Ja
Identificatiemethode	Vaststelling zonder monstername
Opmerking	<p>Betreft mos en vuil met asbestvezels, vrijgekomen van het dak, in de dakgoot, op het dak en vermengd in de waterton.</p> <p>Bij het verwijderen van het Golfplaten dak, dient dit sediment mee afgevoerd te worden met het asbest afval.</p> <p>Voorzorgsmaatregelen:</p> <ul style="list-style-type: none">- Beschermkledij dragen tijdens de werken, mondmasker P3, ...- Bevochtig eerst de asbesttoepassing. Dit om vezelverspreiding tegen te gaan. <p>U mag het asbestmateriaal zelf naar het containerpark voeren, mits alles afgesloten is in daarvoor bestemde asbestafvalzakken.</p>

Dringend verwijderen

- Verwijder het asbestafval.

- Eenvoudige handelingen: mag via doe-het-zelf of door werknemer(s) met opleidingsattest eenvoudige handelingen
Bij het verwijderen van het dak, dient dit sediment mee afgevoerd te worden met het asbest afval.

- Beschermkledij dragen tijdens de werken, mondkap P3, ...
- Bevochtig eerst de asbesttoepassing. Dit om vezelverspreiding tegen te gaan.

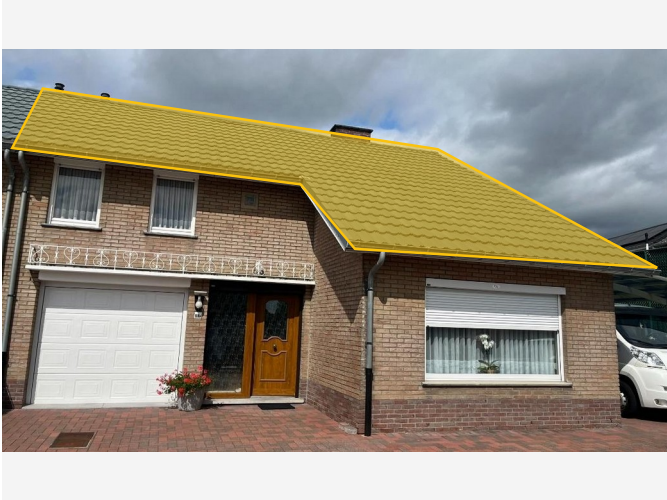
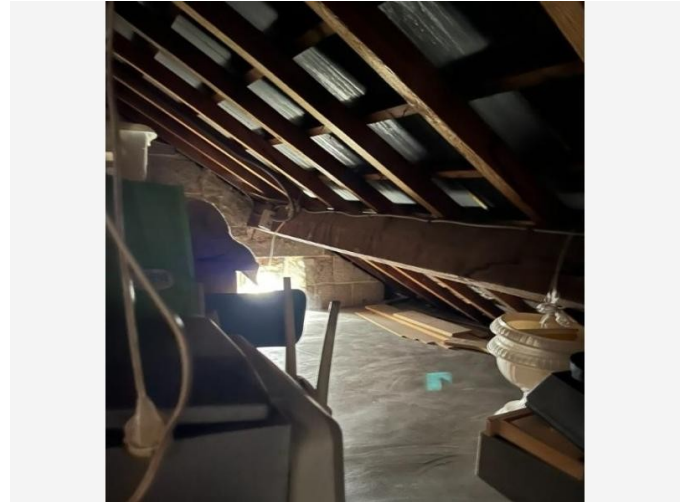
Fiche 4: Leien dak + nok (hoofdgebouw mét overzetskak)

Eindbeoordeling materiaalrisico	Verhoogd materiaalrisico en/of verhoogde kans op vezelvrijgave
---------------------------------	--

Gebondenheid	Categorie 1: hechtgebonden in oorsprong
Asbestsoort (vezeltype)	Crocidoliet aanwezig
Asbestconcentratie	Laag (< 50%)
Afschermingsgraad van het gehele materiaal	Geheel of deels (ook) vrij aan binnenluchtstromen
Toestand van het materiaal	Licht beschadigd, licht verweerd. Intact calciumsilicaatmateriaal of categorie III 'gebondenheid'

Beschrijving	Leien dak + nok (hoofdgebouw mét overzetdak)
Omgeving	Grenst aan binnen- en buitenlucht
Primaire drager	Schuin dak
Asbestmateriaal	Dak- en gevelbekleding - Lei, shingle
Bindmiddel van asbestmateriaal	Cement
Gebondenheid op basis van bindmiddel	Hecht
Hoeveelheid (oppervlakte - aantal)	<ul style="list-style-type: none">• 110,00 m² - 1 stuk
Totale oppervlakte	110,00 m ²
Eenvoudig bereikbaar	Nee <ul style="list-style-type: none">• Het asbestmateriaal is bedekt (uitgezonderd laag verf, coating, behang, kunststof, textiel) en het wegnemen van het bedekkende materiaal kan niet zonder het bedekkende materiaal te beschadigen.
Bevestigingswijze	<ul style="list-style-type: none">• Genageld, geniet
Identificatiemethode	Vaststelling zonder monstername
Destructieve handeling voor identificatie	Nee
Opmerking	geschatte opp. Er is een overzetdak over het leien dak geplaatst. De leien zijn zichtbaar aan de binnenzijde.

Verwijderen

- Verwijder dit asbestmateriaal zo snel mogelijk. Volg de toestand goed op.

- Eenvoudige handelingen: mag via doe-het-zelf of door werknemer(s) met opleidingsattest eenvoudige handelingen
Dit is een hechtgebonden asbest buitentoepassing die (deels) genageld / bevestigd is met haken en waarvan het asbestmateriaal niet makkelijk verwijderd kan worden zonder te breken.

1. Beschermkledij dragen tijdens de werken, mondkap P3, ...
2. Bevochtig eerst de asbesttoepassing. Dit om vezelverspreiding tegen te gaan.

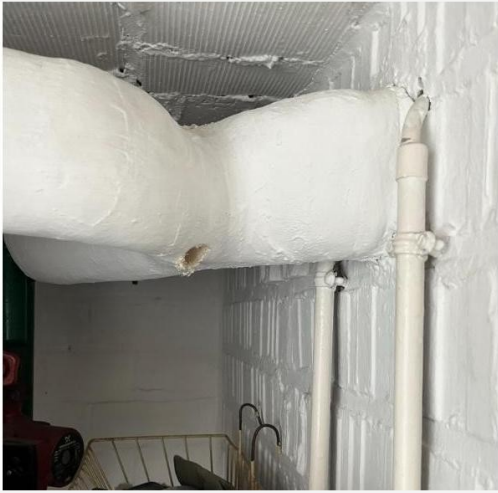
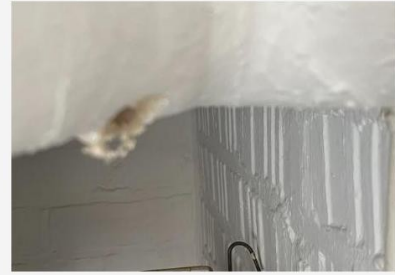
Eindbeoordeling materiaalrisico	Verhoogd materiaalrisico en/of verhoogde kans op vezelvrijgave
---------------------------------	--

Gebondenheid	Categorie 2: niet-hechtgebonden met matrix
Asbestsoort (vezeltype)	Alleen chrysotiel
Asbestconcentratie	Hoog ($\geq 50\%$)
Afschermingsgraad van het gehele materiaal	Geheel of deels (ook) vrij aan binnenluchtstromen
Toestand van het materiaal	Licht beschadigd, licht verweerd. Intact calciumsilicaatmateriaal of categorie III 'gebondenheid'

#	Type	Referentie	Resultaat
5.1	Mengmonster	4 I MS I Leiding ISO Bochten	Chrysotiel

Beschrijving	4 I MS I Leiding ISO Bochten
Omgeving	Binnen
Primaire drager	Ruimteverwarming
Asbestmateriaal	In-situ afwerkingslagen - Thermische isolatie
Bindmiddel van asbestmateriaal	Gips - kalk
Gebondenheid op basis van bindmiddel	Niet-hechtgebonden
Hoeveelheid (lengte - omtrek - dikte - aantal)	<ul style="list-style-type: none">• 0,50 m - 40,00 cm - 4,00 cm - 8 stuks
Totaal volume	0,064 m ³
Eenvoudig bereikbaar	Ja
Bevestigingswijze	<ul style="list-style-type: none">• Verlijmd, ingegoten, versmeerd
Identificatiemethode	Vaststelling met monstername
Destructieve handeling voor identificatie	Nee
Opmerking	geschatte aantal.

[Verwijderen](#)

- Sluit de ruimte luchtdicht af en vermijd het betreden van de ruimte.
- Scherm in afwachting van verwijdering het asbestmateriaal af van luchtstromingen en verstoring: bijvoorbeeld door het te verpakken, te fixeren, af te dekken, signalisatie - afbakening aan te brengen, ...
- Verwijder dit asbestmateriaal zo snel mogelijk. Volg de toestand goed op.

- Hermetische zone (erkend asbestverwijderaar)
Dit is een niet-hechtgebonden asbest binnentoepassing, vrij aan binnenlucht.
Dit asbestmateriaal mag enkel verwijderd worden door een erkend asbestverwijderaar.
De juiste lengte van de asbesthoudende isolatie rond de leidingen kan niet worden bepaald

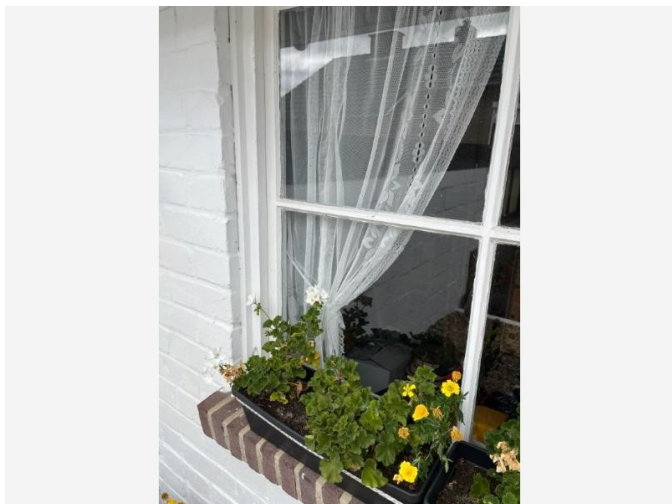
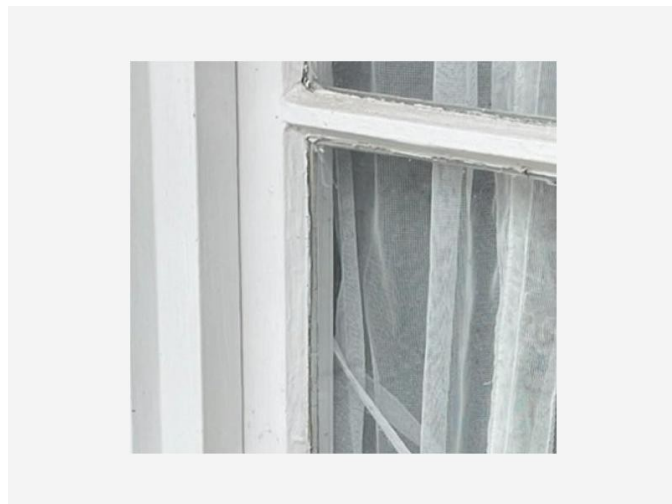
Eindbeoordeling materiaalrisico	Laag materiaalrisico en/of verlaagde kans op vezelvrijgave
---------------------------------	--

Gebondenheid	Categorie 1: hechtgebonden in oorsprong
Asbestsoort (vezeltype)	Amfibool aanwezig, uitgezonderd crocidoliet
Asbestconcentratie	Laag (< 50%)
Afschermingsgraad van het gehele materiaal	Geheel of deels vrij aan de buitenlucht
Toestand van het materiaal	Licht beschadigd, licht verweerd. Intact calciumsilicaatmateriaal of categorie III 'gebondenheid'

Beschrijving	Mastiek ramen
Omgeving	Buiten
Primaire drager	Wandopening verticaal (raam, deur, ...)
Asbestmateriaal	In-situ afwerkingslagen - Pasta, stopverf, voegsel, stopsel, vulsel, mastiek, katten, ...
Bindmiddel van asbestmateriaal	Kitten, mastiek, pasta
Gebondenheid op basis van bindmiddel	Hecht
Hoeveelheid (gewicht - aantal)	<ul style="list-style-type: none">• 0,20 kg - 9 stuks
Totaal gewicht	1,80 kg
Eenvoudig bereikbaar	Ja
Bevestigingswijze	<ul style="list-style-type: none">• Verlijmd, ingegoten, versmeerd
Identificatiemethode	Vaststelling zonder monstername
Destructieve handeling voor identificatie	Nee

Zorgvuldig beheren

- Zorg voor een veilig beheer. Vermijd het beschadigen van het asbestmateriaal. Controleer de toestand jaarlijks op wijzigingen.
- Hemelwater dat afspoelt van asbestcement daken of gevels kan asbestdeeltjes bevatten. Gebruik het enkel voor gesloten circuits (bv. spoelen toiletten). Reinig na het vervangen van het dak of de gevel de dakgoten en regenwaterput of -ton om asbesthoudend sediment of slib te verwijderen

- Eenvoudige handelingen: mag via doe-het-zelf of door werknemer(s) met opleidingsattest eenvoudige handelingen
Bij het vervangen van de ramen / buitendeuren dient de plaatser / aannemer ingelicht te worden dat er asbest aanwezig is in het kitwerk / mastiek. Er dienen de nodige veiligheidsmaatregelen gehanteerd te worden bij het verwijderen.

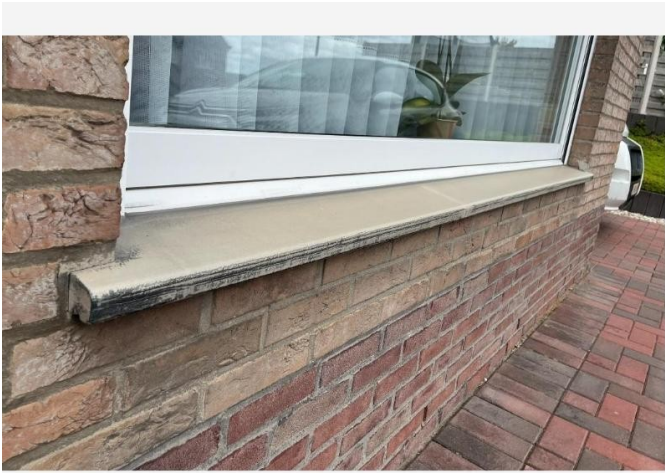
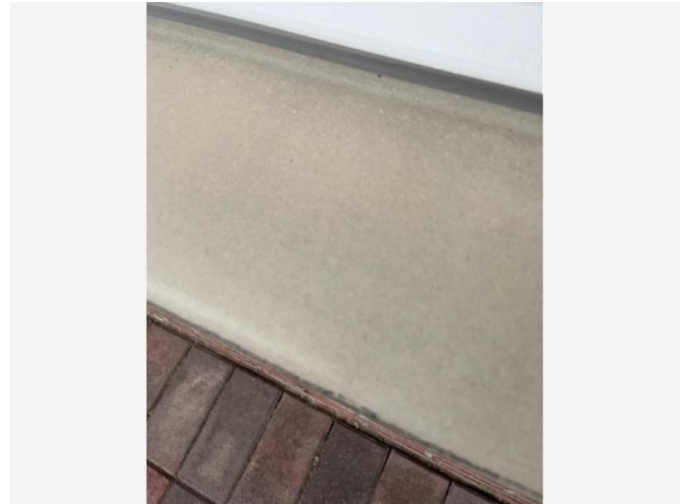
Eindbeoordeling materiaalisico	Laag materiaalisico en/of verlaagde kans op vezelvrijgave
--------------------------------	---

Gebondenheid	Categorie 1: hechtgebonden in oorsprong
Asbestsoort (vezeltype)	Crocidoliet aanwezig
Asbestconcentratie	Laag (< 50%)
Afschermingsgraad van het gehele materiaal	Geheel of deels vrij aan de buitenlucht
Toestand van het materiaal	Licht beschadigd, licht verweerd. Intact calciumsilicaatmateriaal of categorie III 'gebondenheid'

Beschrijving	Vensterbank buiten
Omgeving	Grenst aan binnen- en buitenlucht
Primaire drager	Wandopening verticaal (raam, deur, ...)
Asbestmateriaal	Vensterbank
Bindmiddel van asbestmateriaal	Cement
Gebondenheid op basis van bindmiddel	Hecht
Hoeveelheid (gewicht - aantal)	<ul style="list-style-type: none">• 8,00 kg - 10 stuks
Totaal gewicht	80,00 kg
Eenvoudig bereikbaar	Ja
Bevestigingswijze	<ul style="list-style-type: none">• Verlijmd, ingegoten, versmeerd
Identificatiemethode	Vaststelling zonder monsternamen
Destructieve handeling voor identificatie	Nee
Opmerking	sommige vensterbanken grenzen aan binnen (bijgeplaatste veranda)

Zorgvuldig beheren

- Zorg voor een veilig beheer. Vermijd het beschadigen van het asbestmateriaal. Controleer de toestand jaarlijks op wijzigingen.

- Eenvoudige handelingen: mag via doe-het-zelf of door werknemer(s) met opleidingsattest eenvoudige handelingen

Dit asbestmateriaal mag enkel zelf verwijderd worden als ze zonder breken losgemaakt kan worden.

Asbesttoepassingen die te veel verweerd zijn, gebroken zijn, in een slechte staat zijn of breken onder hun eigen gewicht tijdens de afbraak, dienen verwijderd te worden door een erkend asbestverwijderaar.

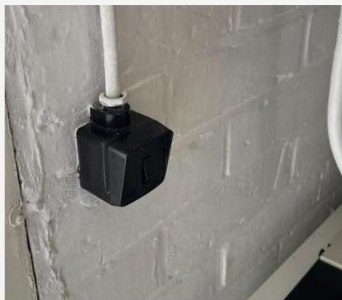
Eindbeoordeling materiaalrisico	Laag materiaalrisico en/of verlaagde kans op vezelvrijgave
---------------------------------	--

Gebondenheid	Categorie 1: hechtgebonden in oorsprong
Asbestsoort (vezeltype)	Crocidoliet aanwezig
Asbestconcentratie	Laag (< 50%)
Afschermingsgraad van het gehele materiaal	Geheel of deels (ook) vrij aan binnenluchtstromen
Toestand van het materiaal	Onbeschadigd, niet verweerd

Beschrijving	Bakeliet elektrische componenten
Omgeving	Binnen
Primaire drager	Communicatie en elektrische infrastructuur en uitrusting
Asbestmateriaal	Plaat, paneel, tablet - Type Bakeliet
Bindmiddel van asbestmateriaal	Kunststof of -hars
Gebondenheid op basis van bindmiddel	Hecht
Hoeveelheid (oppervlakte - dikte - aantal)	<ul style="list-style-type: none">• 0,05 m² - 0,30 cm - 17 stuks
Totaal volume	0,003 m ³
Eenvoudig bereikbaar	Ja
Bevestigingswijze	<ul style="list-style-type: none">• Geschroefd
Identificatiemethode	Vaststelling zonder monstername
Destructieve handeling voor identificatie	Nee

Zorgvuldig beheren

- Zorg voor een veilig beheer. Vermijd het beschadigen van het asbestmateriaal. Controleer de toestand jaarlijks op wijzigingen.

- Eenvoudige handelingen: mag via doe-het-zelf of door werknemer(s) met opleidingsattest eenvoudige handelingen
Bakelieten schakelaars, stopcontacten en radiatorknoppen kunnen eenvoudig verwijderd worden. Gelieve de nodige veiligheidsvoorzieningen in acht te houden. U mag het asbestmateriaal zelf naar het containerpark voeren, mits alles afgesloten is in daarvoor bestemde asbestafvalzakken.

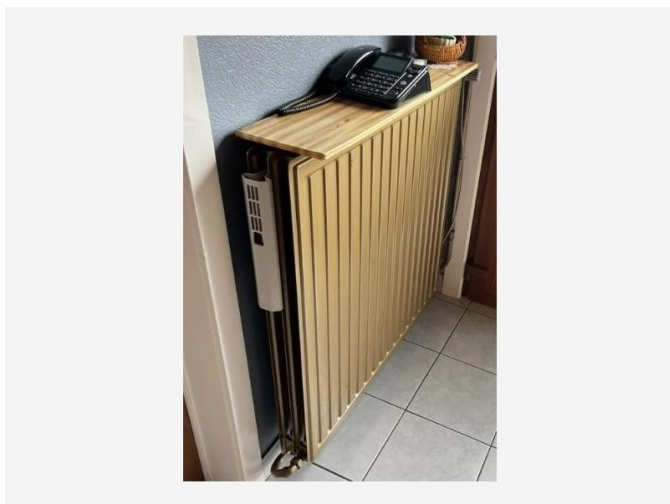
Gezien het bouwjaar van de woning is de kans groot dat er zich dichtingen tussen de lamellen of/en de schroefverbindingen bevinden die asbest bevatten.

Identificatiemethode	Redelijk vermoeden
Primaire drager	Ruimteverwarming
(Asbest)materiaal	Pakking, dichting
Bindmiddel	Karton - papier - viltachtig
Gebondenheid bindmiddel	Niet-hechtgebonden

Bij het vervangen van de radiatoren dient de plaatser / aannemer ingelicht te worden dat er (mogelijk) asbest aanwezig is in de dichtingen van deze ketel. Er dienen de nodige veiligheidsmaatregelen gehanteerd te worden bij het verwijderen.

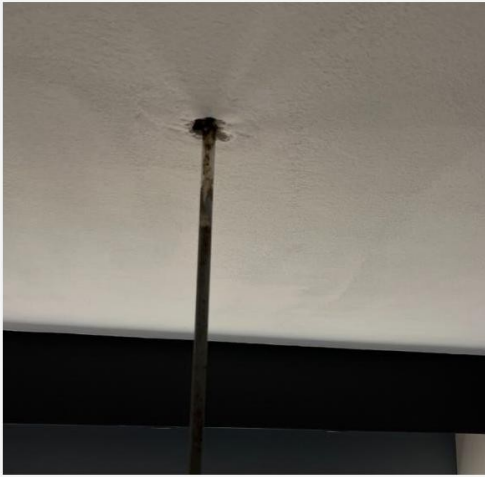
Fiche 10: 2 I MS I Pleister Plafonds

Geen asbest

#	Type	Referentie	Resultaat
10.1	Mengmonster	2 I MS I Pleister Plafonds	Geen asbest

Beschrijving	2 l MS l Pleister Plafonds
Omgeving	Binnen
Primaire drager	Plafond
Bindmiddel van materiaal	Gips - kalk
Gebondenheid op basis van bindmiddel	Niet-hechtgebonden
Hoeveelheid (oppervlakte - dikte - aantal)	• 70,00 m ² - 0,50 cm - 1 stuk
Totaal volume	0,35 m ³
Identificatiemethode	Vaststelling met monsternamen
Destructieve handeling voor identificatie	Nee
Opmerking	1ste verdieping, inkomhal, wc en garage hebben geen pleister op plafond.

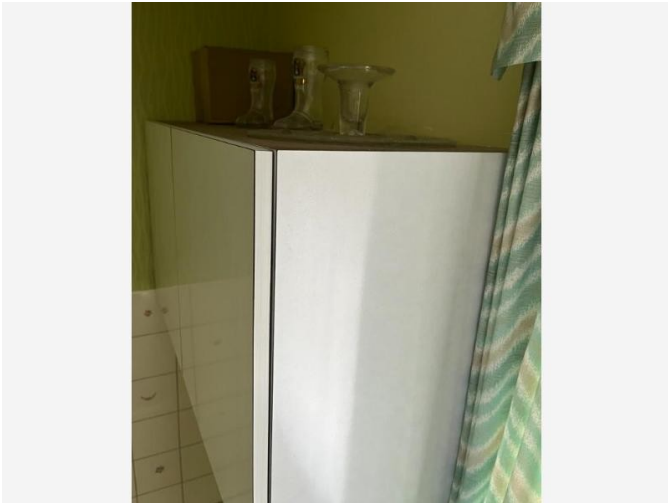
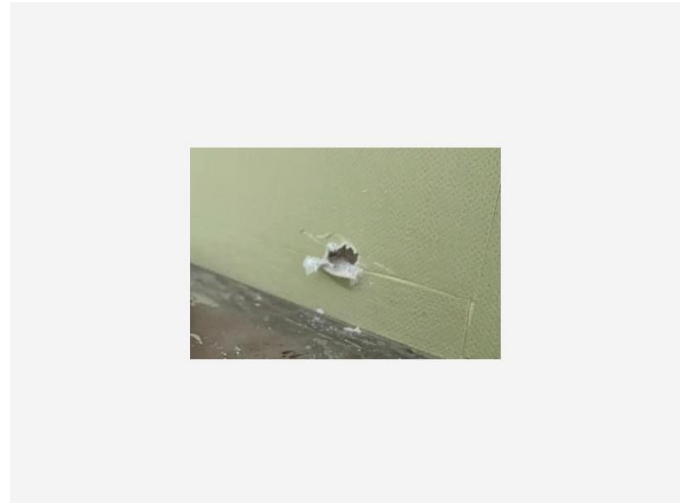
Geen asbest

#	Type	Referentie	Resultaat
11.1	Mengmonster	1 MS Pleister Muren	Geen asbest

Beschrijving	1 MS Pleister Muren
Omgeving	Binnen
Primaire drager	Binnenwand
Bindmiddel van materiaal	Gips - kalk
Gebondenheid op basis van bindmiddel	Niet-hechtgebonden
Hoeveelheid (oppervlakte - dikte - aantal)	• 280,00 m ² - 0,50 cm - 1 stuk
Totaal volume	1,40 m ³
Identificatiemethode	Vaststelling met monsternamen
Destructieve handeling voor identificatie	Nee
Opmerking	geschatte opp.
