# Asbestinventarisatetest

Rutterweg 80, 3700 Tongeren-Borgloon

Attestnummer : 20251214-000163.000

Uitgegeven op : 14.12.2025

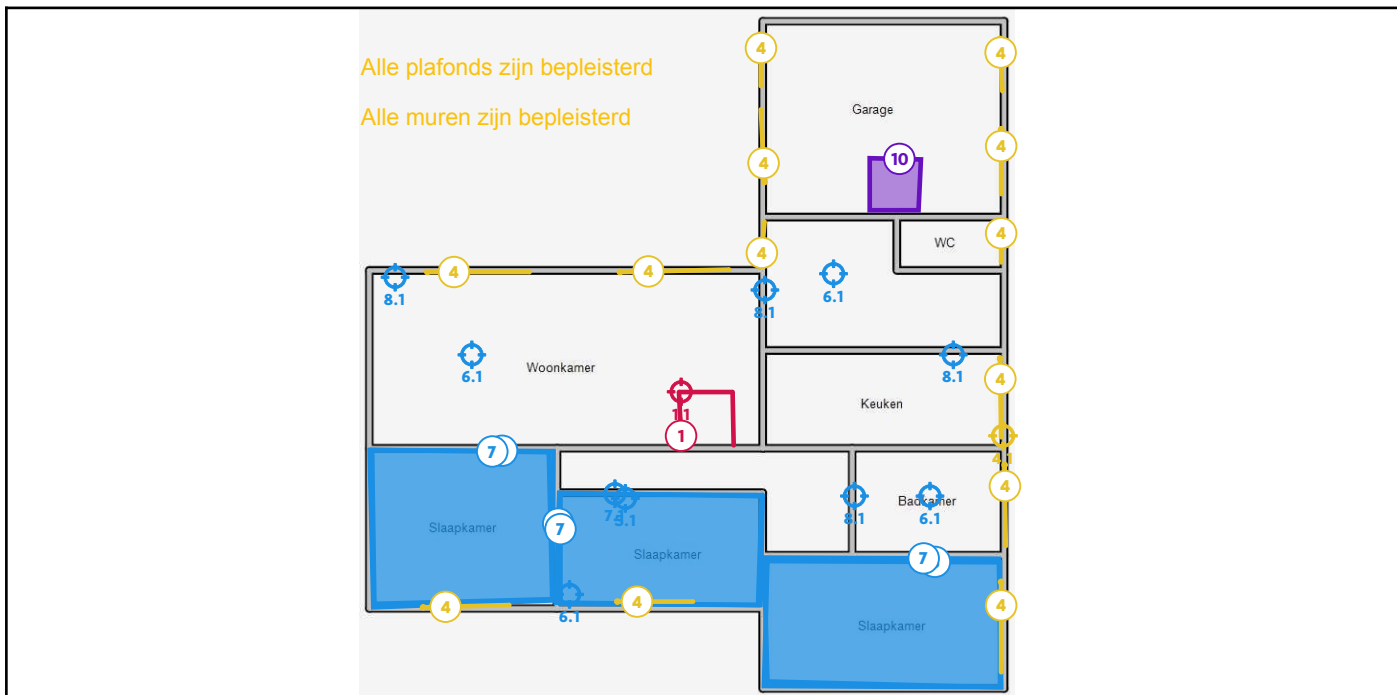
# Plan 1.1: +0

Beschrijving	Type	Actie
1. Kachelkoord	Asbestmateriaal	Dringend verwijderen
1.1 Code: 007	Puntmonster	-
4. Venstertabletten Massal	Asbestmateriaal	Zorgvuldig beheren
4.1 Code: 006	Puntmonster	-
5. Vinylvloer 2	Geen asbest	-
5.1 Code: 0005	Puntmonster	-
6. Pleisterwerk plafond	Geen asbest	-
6.1 Code: 002	Mengmonster	-
7. Vinylvloer 1	Geen asbest	-
7.1 Code: 004	Puntmonster	-
8. Pleisterwerk muren	Geen asbest	-

8.1 Code: 001	Mengmonster	-
10. Stookketel niet	Overige ruimte of materiaal	-

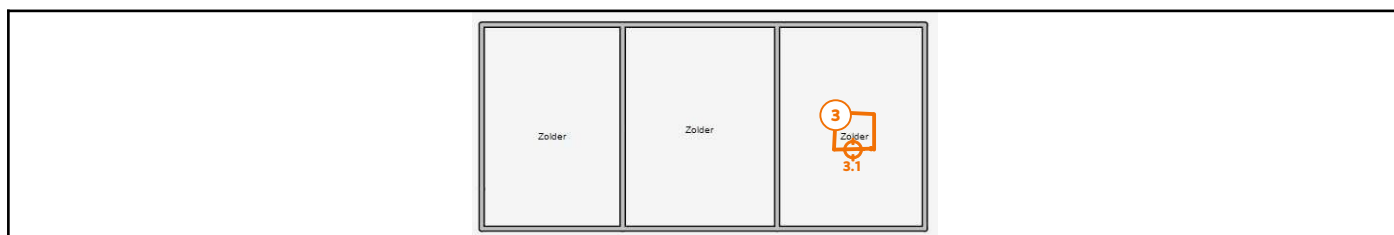
## Plan 1.2: Zolder

Beschrijving	Type	Actie
3. Rookgaskanaal asbest verdacht	Asbestmateriaal	<a href="#">Verwijderen</a>
3.1 Code: 008	Puntmonster	-

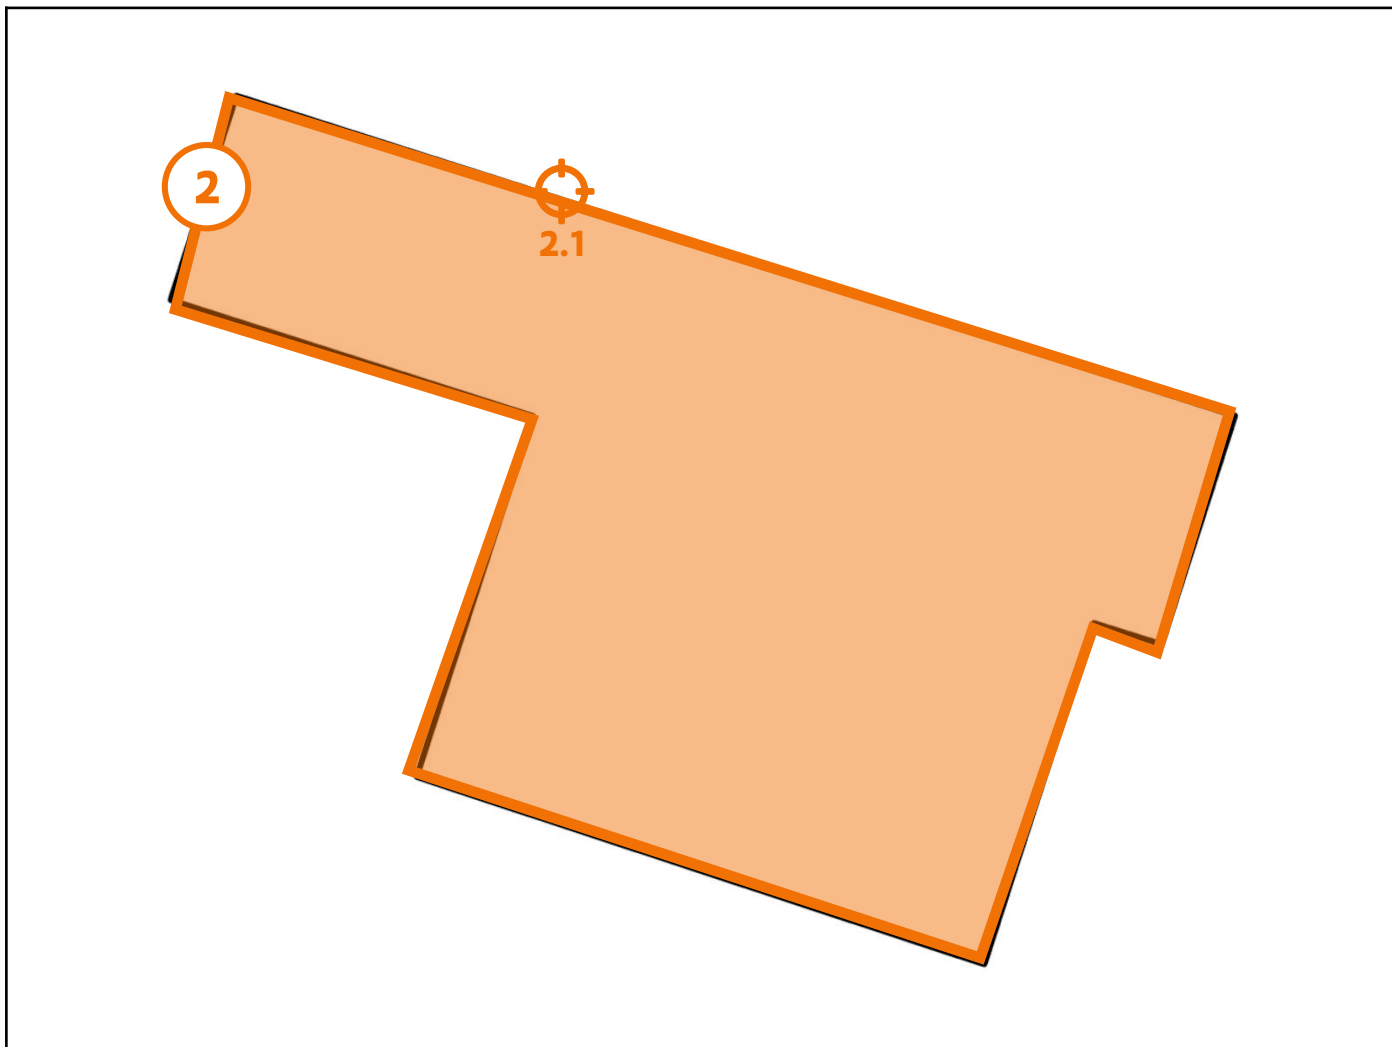
## Plan 1.3: Hoofdgebouw plan

Beschrijving	Type	Actie
2. Dak uit Asbestverdachte leien	Asbestmateriaal	<a href="#">Verwijderen</a>
2.1 Code: 003	Puntmonster	-

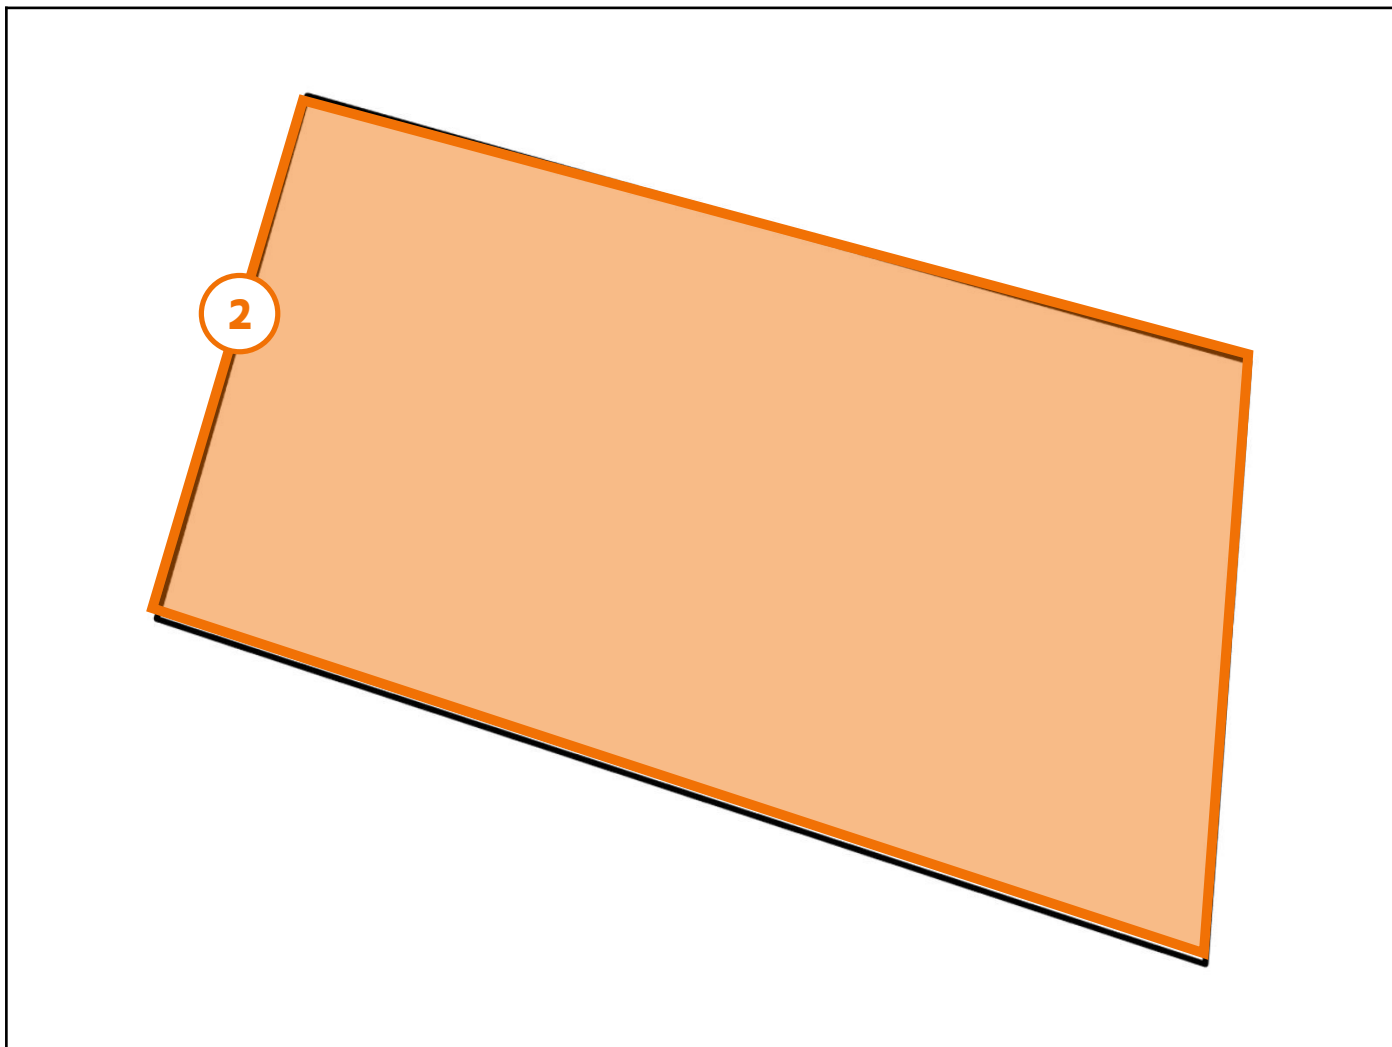
## Plan 2.1: Bijgebouw plan

Beschrijving	Type	Actie
2. Dak uit Asbestverdachte leien	Asbestmateriaal	<a href="#">Verwijderen</a>

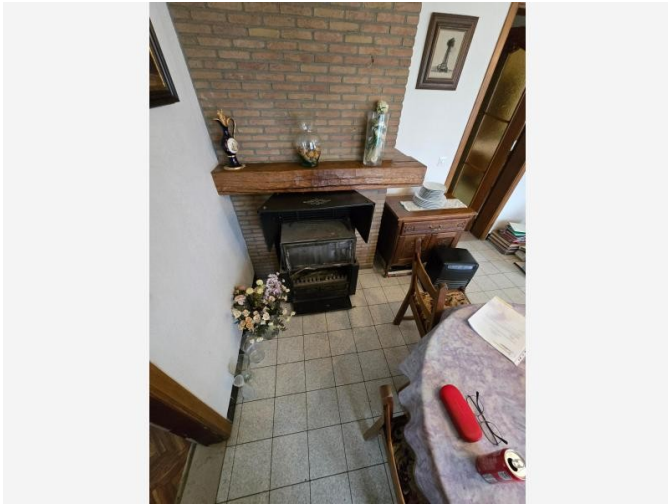
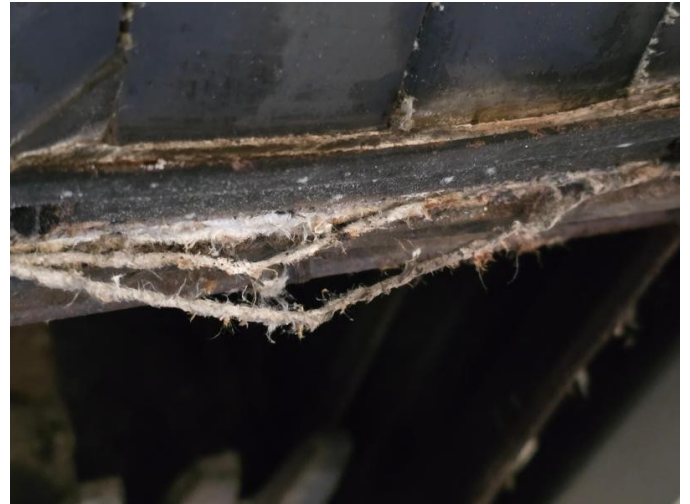
- Hermetische zone (erkend asbestverwijderaar)  
Het verwijderen van het asbestkoord in deze slechte staat kan alleen maar door een asbestverwijderaar gebeuren. door de ongebonden toestand komen er teveel vezels vrij om dit zelf te doen.

Eindbeoordeling materiaalisico	Hoog materiaalisico en/of hoge kans op vezelvrijgave
--------------------------------	--

Gebondenheid	Categorie 3: niet-hechtgebonden met weinig of geen matrix
Asbestsoort (vezeltype)	Alleen chrysotiel
Asbestconcentratie	Hoog ( $\geq 50\%$ )
Afschermingsgraad van het gehele materiaal	Geheel of deels (ook) vrij aan de binnenlucht
Toestand van het materiaal	Zwaar beschadigd, zwaar verweerd

#	Type	Referentie	Resultaat
1.1	Puntmonster	007	Chrysotiel

Beschrijving	Kachelkoord
Omgeving	Binnen
Primaire drager	HVAC infrastructuur en uitrusting
Asbestmateriaal	In-situ afwerkingslagen - Brandstop
Bindmiddel van asbestmateriaal	Weinig of geen bindmiddel (textiel, bevolking, ...)
Gebondenheid op basis van bindmiddel	Niet-hechtgebonden
Hoeveelheid (oppervlakte - dikte - aantal)	• 0,10 m <sup>2</sup> - 1,20 cm - 1 stuk
Totaal volume	0,001 m <sup>3</sup>
Eenvoudig bereikbaar	Ja
Bevestigingswijze	• Los (al dan niet bedekt)
Identificatiemethode	Een monstername door de asbestdeskundige met laboanalyse door een asbestlabo.
Destructieve handeling voor identificatie	Nee

**Dringend verwijderen**

- Verwijder dit asbestmateriaal zo snel mogelijk. Volg de toestand goed op.

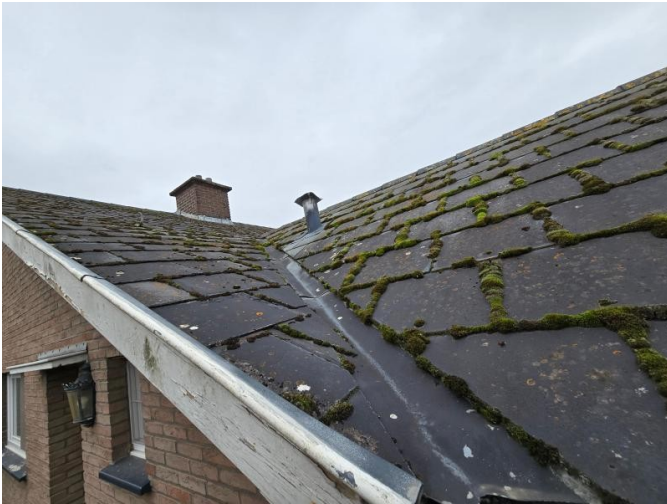
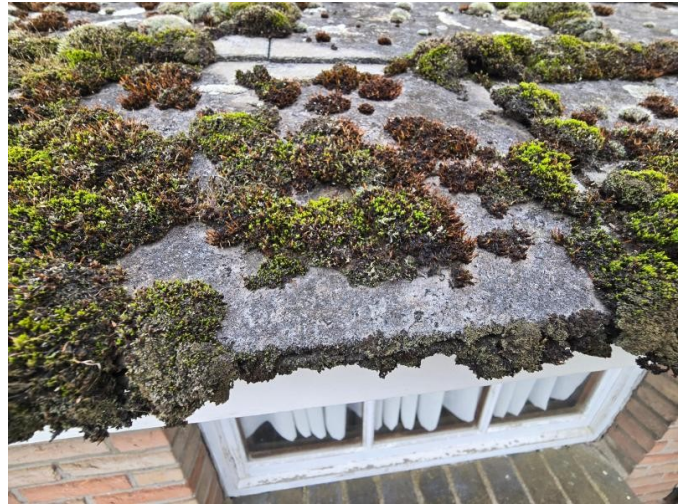
Gezien de staat van de leien, die redelijk verweerd zijn, en hoewel deze eventueel door eenvoudige handelingen verwijderd kunnen worden, adviseer ik als deskundige om de verwijdering te laten uitvoeren door een erkende asbestverwijderaar. Dit garandeert de veiligheid van zowel de bewoners als de burens.

Eindbeoordeling materiaalrisico	Verhoogd materiaalrisico en/of verhoogde kans op vezelvrijgave
---------------------------------	--

Gebondenheid	Categorie 1: hechtgebonden in oorsprong
Asbestsoort (vezeltype)	Alleen chrysotiel
Asbestconcentratie	Laag (< 50%)
Afschermingsgraad van het gehele materiaal	Geheel of deels vrij aan de buitenlucht
Toestand van het materiaal	Zwaar beschadigd, zwaar verweerd

#	Type	Referentie	Resultaat
2.1	Puntmonster	003	Chrysotiel

<b>Beschrijving</b>	Dak uit Asbestverdachte leien
<b>Omgeving</b>	Buiten
<b>Primaire drager</b>	Schuin dak
<b>Asbestmateriaal</b>	Dak- en gevelbekleding - Lei, shingle
<b>Bindmiddel van asbestmateriaal</b>	Cement
<b>Gebondenheid op basis van bindmiddel</b>	Hecht
<b>Hoeveelheid (oppervlakte - aantal)</b>	<ul style="list-style-type: none"><li>• 140,00 m<sup>2</sup> - 1 stuk</li></ul>
<b>Totale oppervlakte</b>	140,00 m <sup>2</sup>
<b>Eenvoudig bereikbaar</b>	Ja
<b>Bevestigingswijze</b>	<ul style="list-style-type: none"><li>• Genageld, geniet</li></ul>
<b>Identificatiemethode</b>	Een monstername door de asbestdeskundige met laboanalyse door een asbestlabo.
<b>Destructieve handeling voor identificatie</b>	Nee

Verwijderen

- Zorg voor een veilig beheer. Vermijd het beschadigen van het asbestmateriaal. Controleer de toestand jaarlijks op wijzigingen.
- Hemelwater dat afspoelt van asbestcement daken of gevels kan asbestdeeltjes bevatten. Gebruik het enkel voor gesloten circuits (bv. spoelen toiletten). Reinig na het vervangen van het dak of de gevel de dakgoten en regenwaterput of -ton om asbesthoudend sediment of slib te verwijderen

- Eenvoudige handelingen: mag via doe-het-zelf of door werknemer(s) met opleidingsattest eenvoudige handelingen  
Bij het verwijderen van de asbesthoudende leien gebruik maken van de nodige pbm's (Minstens FFP3 masker, bescherming over kledij en schoenen,..). Zorg ervoor dat de leien niet breken bij het demonteren. Slijpen, boren, breken is dus allemaal verboden. Verpak ze dubbel in doorzichtige plastieke zakken en breng ze in alle voorzichtigheid naar het containerpark.
- Eenvoudige handelingen: enkel door erkend asbestverwijderaar

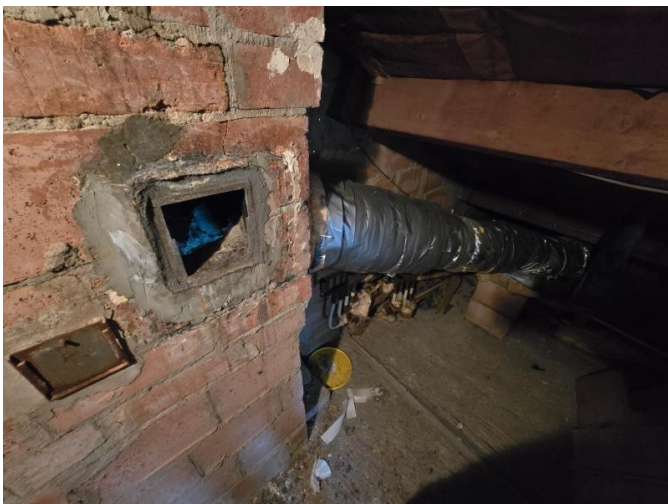
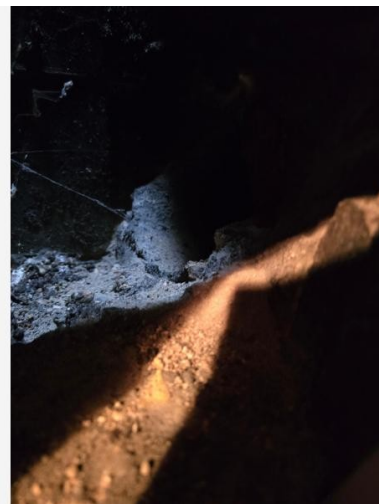
Eindbeoordeling materiaalrisico	Verhoogd materiaalrisico en/of verhoogde kans op vezelvrijgave
---------------------------------	--

Gebondenheid	Categorie 1: hechtgebonden in oorsprong
Asbestsoort (vezeltype)	Crocidoliet aanwezig
Asbestconcentratie	Laag (< 50%)
Afschermingsgraad van het gehele materiaal	Geheel of deels vrij aan de buitenlucht
Toestand van het materiaal	Matig beschadigd, matig verweerd

#	Type	Referentie	Resultaat
3.1	Puntmonster	008	Crocidoliet, Chrysotiel

<b>Beschrijving</b>	Rookgaskanaal asbest verdacht
<b>Omgeving</b>	Grenst aan binnen- en buitenlucht
<b>Primaire drager</b>	Ruimteverwarming
<b>Asbestmateriaal</b>	Rookgaskanaal
<b>Bindmiddel van asbestmateriaal</b>	Cement
<b>Gebondenheid op basis van bindmiddel</b>	Hecht
<b>Hoeveelheid (lengte - omtrek - dikte - aantal)</b>	<ul style="list-style-type: none"><li>• 15,00 m - 50,00 cm - 1,00 cm - 1 stuk</li></ul>
<b>Totaal volume</b>	0,075 m <sup>3</sup>
<b>Eenvoudig bereikbaar</b>	Ja
<b>Bevestigingswijze</b>	<ul style="list-style-type: none"><li>• Verlijmd, ingegoten, versmeerd</li></ul>
<b>Identificatiemethode</b>	Een monstername door de asbestdeskundige met laboanalyse door een asbestlabo.
<b>Destructieve handeling voor identificatie</b>	Nee

Verwijderen

- Zorg voor een veilig beheer. Vermijd het beschadigen van het asbestmateriaal. Controleer de toestand jaarlijks op wijzigingen.

- Eenvoudige handelingen: mag via doe-het-zelf of door werknemer(s) met opleidingsattest eenvoudige handelingen  
Wanneer deze bij renovatie rij komt te liggen zou deze eventueel zelf kunnen worden verwijderd. Doe dit enkel met de juiste PBM's (FFP3 Masker, overal, fixatiemiddel,...) Verpak dubbel en breng naar het containerpark. Bij twijfel laten uitvoeren door asbestverwijderaars.

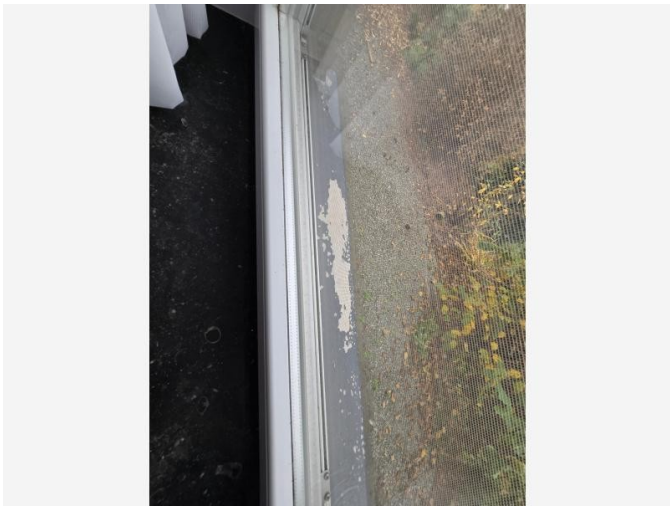
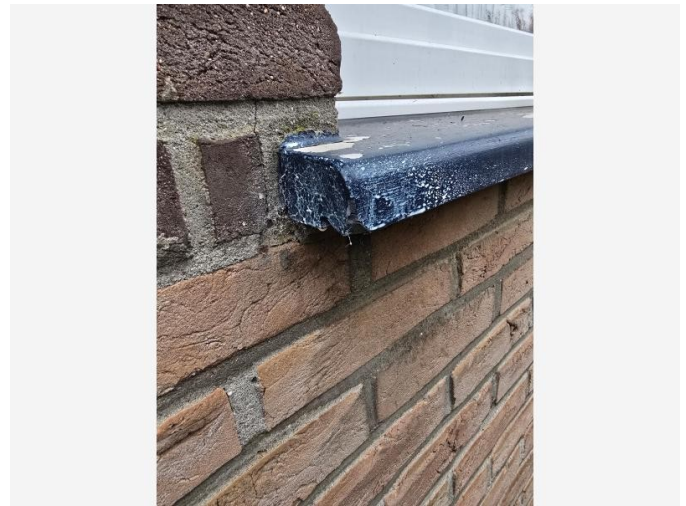
Eindbeoordeling materiaalrisico	Laag materiaalrisico en/of verlaagde kans op vezelvrijgave
---------------------------------	--

Gebondenheid	Categorie 1: hechtgebonden in oorsprong
Asbestsoort (vezeltype)	Alleen chrysotiel
Asbestconcentratie	Laag (< 50%)
Afschermingsgraad van het gehele materiaal	Geheel of deels (ook) vrij aan binnenluchtstromen
Toestand van het materiaal	Licht beschadigd, licht verweerd. Intact calciumsilicaatmateriaal of categorie III 'gebondenheid'

#	Type	Referentie	Resultaat
4.1	Puntmonster	006	Chrysotiel

Beschrijving	Venstertabletten Massal
Omgeving	Binnen
Primaire drager	Dakopening (raam, ...)
Asbestmateriaal	Plaat, paneel, tablet - Type Massal
Bindmiddel van asbestmateriaal	Cement
Gebondenheid op basis van bindmiddel	Hecht
Hoeveelheid (oppervlakte - dikte - aantal)	<ul style="list-style-type: none"><li>• 10,00 m<sup>2</sup> - 1,50 cm - 1 stuk</li></ul>
Totaal volume	0,15 m <sup>3</sup>
Eenvoudig bereikbaar	Ja
Bevestigingswijze	<ul style="list-style-type: none"><li>• Verlijmd, ingegoten, versmeerd</li></ul>
Identificatiemethode	Een monstername door de asbestdeskundige met laboanalyse door een asbestlabo.
Destructieve handeling voor identificatie	Nee

Zorgvuldig beheren

- Zorg voor een veilig beheer. Vermijd het beschadigen van het asbestmateriaal. Controleer de toestand jaarlijks op wijzigingen.

- Eenvoudige handelingen: mag via doe-het-zelf of door werknemer(s) met opleidingsattest eenvoudige handelingen  
Gezien dat de venstertabletten in goede staat zijn kan je deze verwijderen wanneer ze goed bereikbaar zijn. Gebruik hier de nodige PBM's voor zonder ze te breken of te beschadigen. Zie ovam voor Tips en tricks.

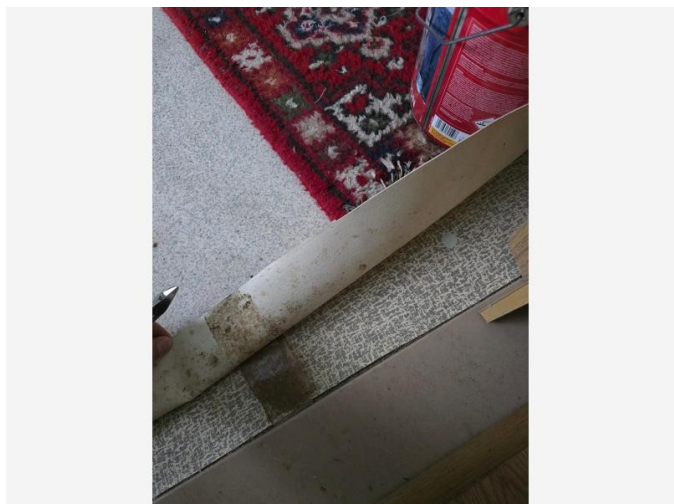
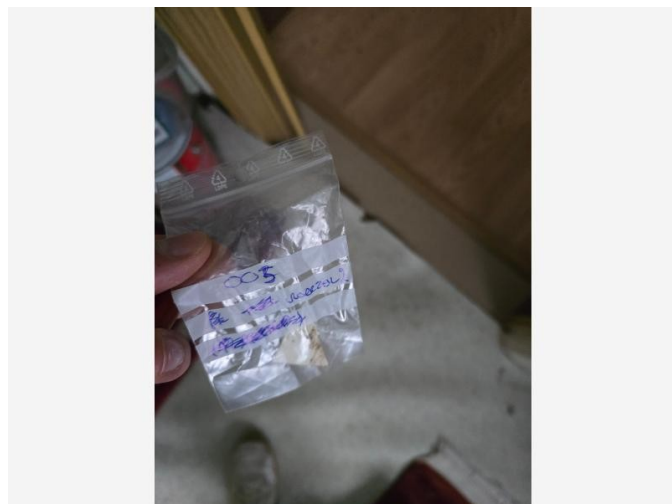
Geen asbest

#	Type	Referentie	Resultaat
5.1	Puntmonster	0005	Geen asbest

<b>Beschrijving</b>	Vinylvloer 2
<b>Omgeving</b>	Binnen
<b>Primaire drager</b>	Vloer
<b>Bindmiddel van materiaal</b>	Karton - papier - viltachtig
<b>Gebondenheid op basis van bindmiddel</b>	Niet-hechtgebonden
<b>Hoeveelheid (oppervlakte - aantal)</b>	• 25,00 m <sup>2</sup> - 1 stuk
<b>Totale oppervlakte</b>	25,00 m <sup>2</sup>
<b>Identificatiemethode</b>	Een monstername door de asbestdeskundige met laboanalyse door een asbestlabo.
<b>Destructieve handeling voor identificatie</b>	Nee
<b>Opmerking</b>	Deze oppervlakte is niet gemeten geweest meer een schatting bij benadering voor alle aanwezige vinylvloeren, deze hoeveelheid mag niet gebruikt worden als maatstaf van heffing.

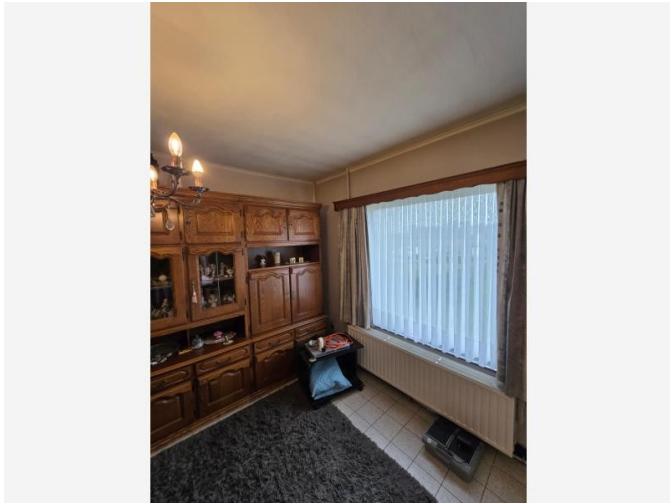
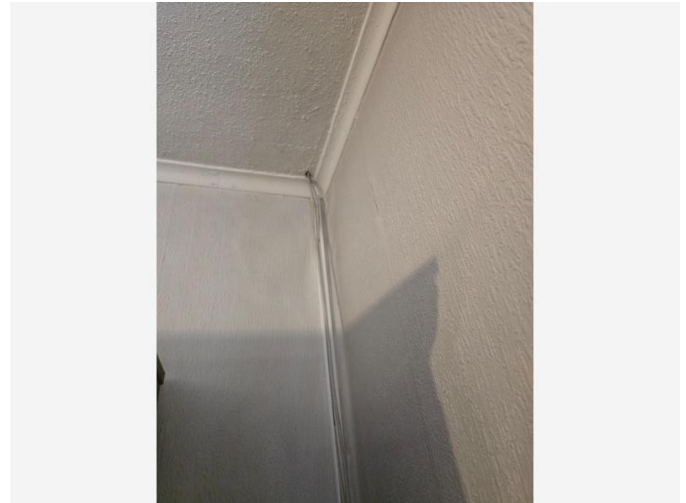
## Fiche 6: Pleisterwerk plafond

Geen asbest

#	Type	Referentie	Resultaat
6.1	Mengmonster	002	Geen asbest

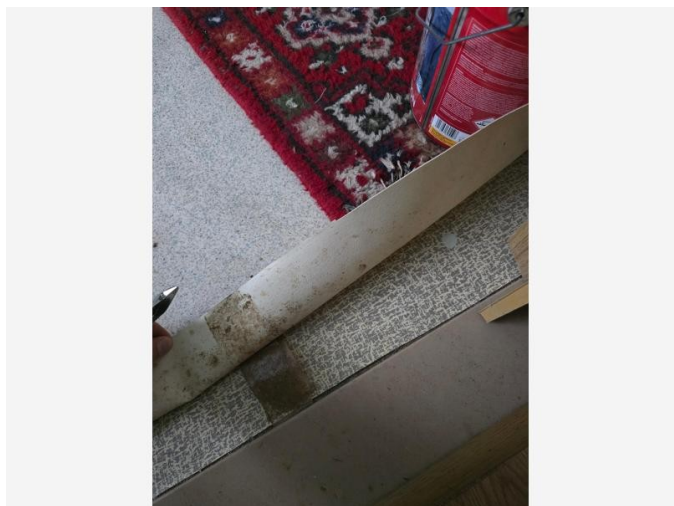
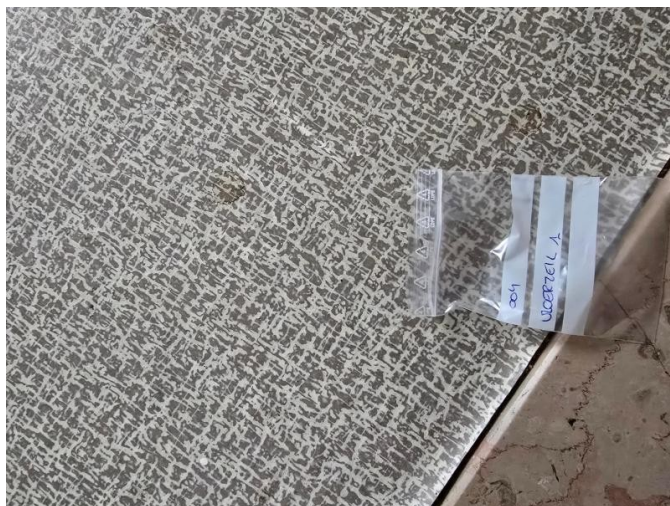
## Fiche 7: Vinylvloer 1

Geen asbest

#	Type	Referentie	Resultaat
7.1	Puntmonster	004	Geen asbest

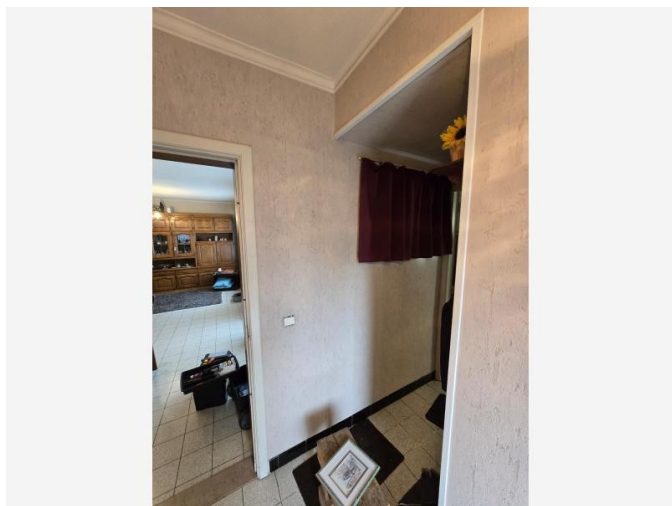
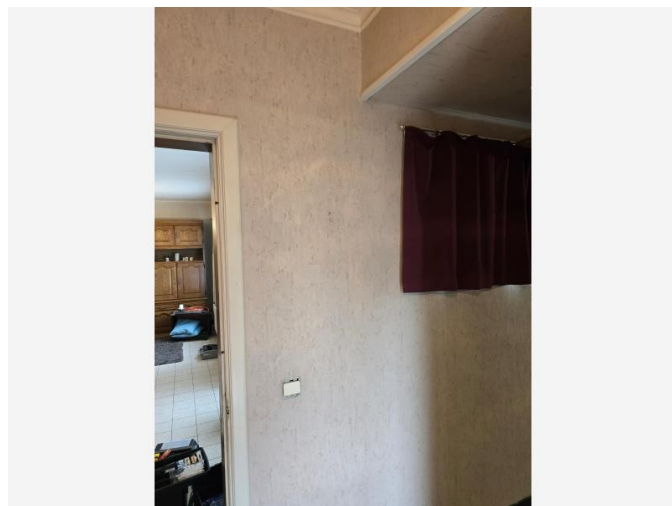
Geen asbest

#	Type	Referentie	Resultaat
8.1	Mengmonster	001	Geen asbest

<b>Beschrijving</b>	Pleisterwerk muren
<b>Omgeving</b>	Binnen
<b>Primaire drager</b>	Binnenwand
<b>Bindmiddel van materiaal</b>	Gips - kalk
<b>Gebondenheid op basis van bindmiddel</b>	Niet-hechtgebonden
<b>Hoeveelheid (oppervlakte - dikte - aantal)</b>	• 150,00 m <sup>2</sup> - 1,00 cm - 1 stuk
<b>Totaal volume</b>	1,50 m <sup>3</sup>
<b>Identificatiemethode</b>	Een monstername door de asbestdeskundige met laboanalyse door een asbestlabo.
<b>Destructieve handeling voor identificatie</b>	Nee
