# Asbestinventarisatetest

Manteliusstraat 41, 3500 Hasselt

Attestnummer : 20260320-000142.000

## Niet-asbestveilig

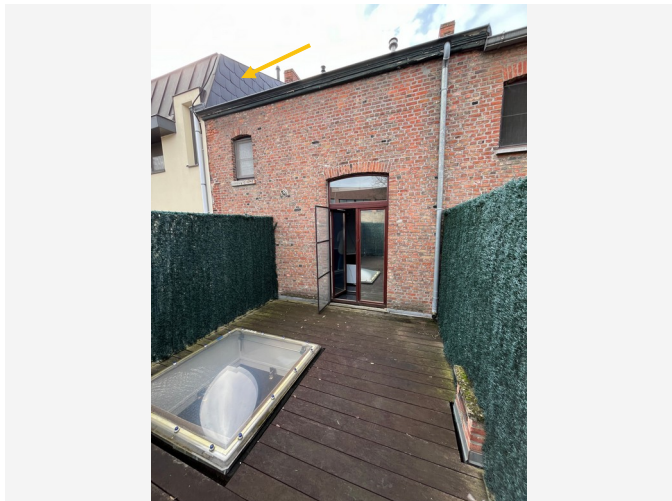
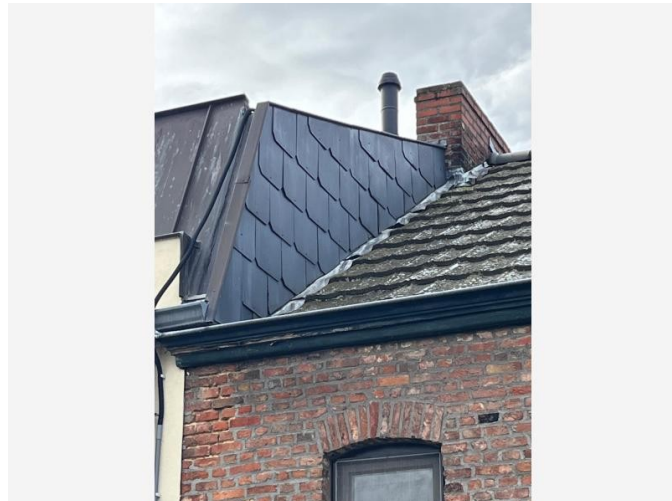
# Fiche 1: Scheidingsmuur van buurman vezelcement dakleien (jaartal?)

Het asbestmateriaal valt onder de mijlpaal van 2034.

Verwijderen

Eindbeoordeling materiaalrisico	Verhoogd materiaalrisico en/of verhoogde kans op vezelvrijgave
---------------------------------	--

Gebondenheid	Categorie 1: hechtgebonden in oorsprong
Asbestsoort (vezeltype)	Crocidoliet aanwezig
Asbestconcentratie	Laag (< 50%)
Afschermingsgraad van het gehele materiaal	Geheel of deels vrij aan de binnenlucht, maar geen contact met binnenluchtstromen
Toestand van het materiaal	Licht beschadigd, licht verweerd. Intacte calciumsilicaatplaat of materiaal met categorie 3-gebondenheid

- Verwijder dit asbestmateriaal zo snel mogelijk. Volg de toestand goed op.
- Hemelwater dat afspoelt van asbestcement daken of gevels kan asbestdeeltjes bevatten. Gebruik het enkel voor gesloten circuits (bv. spoelen toiletten). Reinig na het vervangen van het dak of de gevel de dakgoten en regenwaterput of -ton om asbesthoudend sediment of slib te verwijderen
- Voer bijkomende staalname(s) uit.

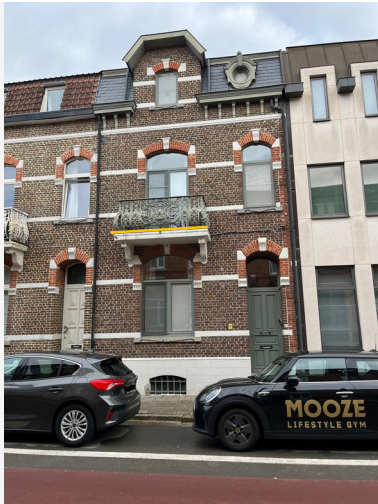
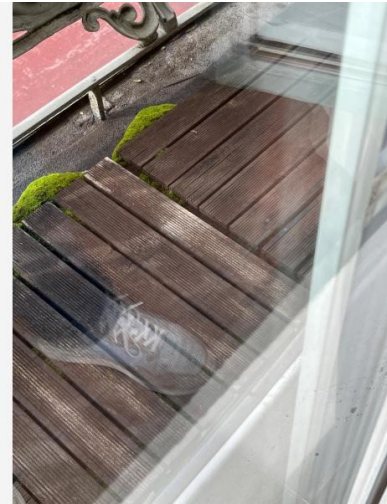
Het asbestmateriaal valt onder de mijlpaal van 2040.

Zorgvuldig beheren

Eindbeoordeling materiaalrisico	Zeer laag materiaalrisico en/of zeer lage kans op vezelvrijgave
---------------------------------	---

Gebondenheid	Categorie 1: hechtgebonden in oorsprong
Asbestsoort (vezeltype)	Alleen chrysotiel aanwezig
Asbestconcentratie	Laag (< 50%)
Afschermingsgraad van het gehele materiaal	Geheel of deels vrij aan de buitenlucht, maar geen contact met binnenlucht
Toestand van het materiaal	Onbeschadigd, niet verweerd

Beschrijving	Terras onderliggende laag bitumen/roofing
Omgeving	Buiten
Primaire drager	Balkons, loopbruggen,...
Asbestmateriaal	Dak- en gevelbekleding - Roofing
Bindmiddel van asbestmateriaal	Bitumen (roofing, teer, asfalt)
Gebondenheid op basis van bindmiddel	Hecht
Hoeveelheid (oppervlakte - aantal)	• 1,20 m <sup>2</sup> - 1 stuk
Totale oppervlakte	1,20 m <sup>2</sup>
Eenvoudig bereikbaar	Ja
Bevestigingswijze	• Verlijmd, ingegoten, versmeerd
Identificatiemethode	De asbestdeskundige beoordeelt het materiaal als asbestverdacht en dus asbesthoudend, en dit zonder monstername.  Motivatie: De monstername brengt andere schade aan dan schade die inherent is aan de monstername.
Destructieve handeling voor identificatie	Nee
Opmerking	Aanwezigheid van onderliggende mogelijk asbesthoudende laag is niet uit te sluiten. Indien terras (volledig) wordt vernieuwd, ook onderliggende lagen onderzoeken (bemonsteren)!

- Zorg voor een veilig beheer. Vermijd het beschadigen van het asbestmateriaal. Controleer de toestand jaarlijks op wijzigingen.
- Voer bijkomende staalname(s) uit.

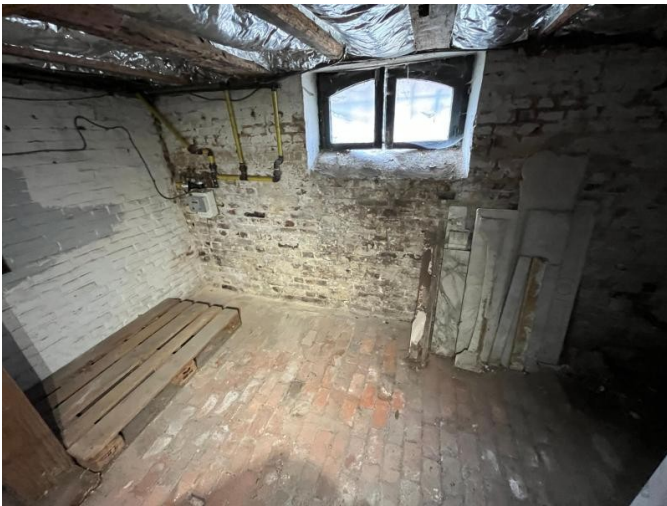
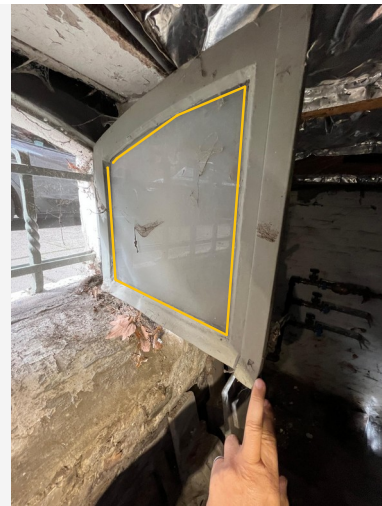
Het asbestmateriaal valt onder de mijlpaal van 2040.

Zorgvuldig beheren

Eindbeoordeling materiaalrisico	Zeer laag materiaalrisico en/of zeer lage kans op vezelvrijgave
---------------------------------	---

Gebondenheid	Categorie 1: hechtgebonden in oorsprong
Asbestsoort (vezeltype)	Amfibool aanwezig, uitgezonderd crocidoliet
Asbestconcentratie	Laag (< 50%)
Afschermingsgraad van het gehele materiaal	Alleen randen, niet afgeschermd, maar geen contact met binnenluchtstromen
Toestand van het materiaal	Licht beschadigd, licht verweerd. Intacte calciumsilicaatplaat of materiaal met categorie 3-gebondenheid

- Zorg voor een veilig beheer. Vermijd het beschadigen van het asbestmateriaal. Controleer de toestand jaarlijks op wijzigingen.
- Scherm in afwachting van verwijdering het asbestmateriaal af van luchtstromingen en verstoring: bijvoorbeeld door het te verpakken, te fixeren, af te dekken, signalisatie - afbakening aan te brengen, ...
- Voer bijkomende staalname(s) uit.

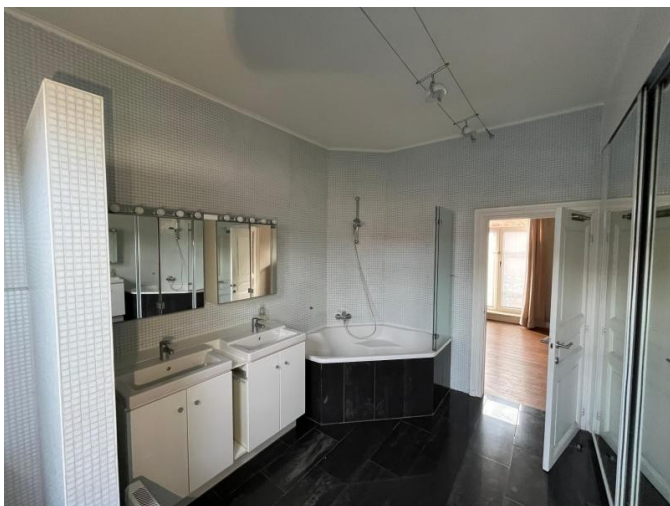
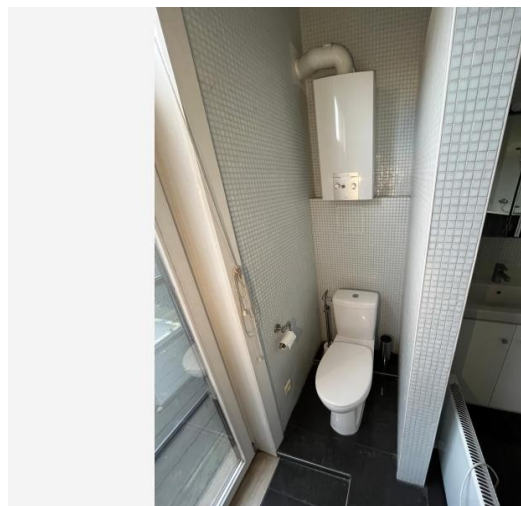
Zowel de vloer- als wandtegels zijn intact. Bemonsteren is niet mogelijk zonder schade aan tegels aan te brengen. De deskundige kan geen uitspraak doen over de onderliggende lijm of materialen die werden gebruikt.

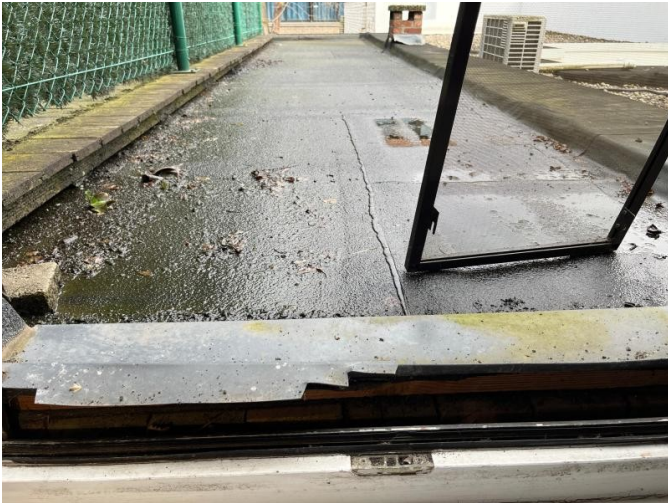
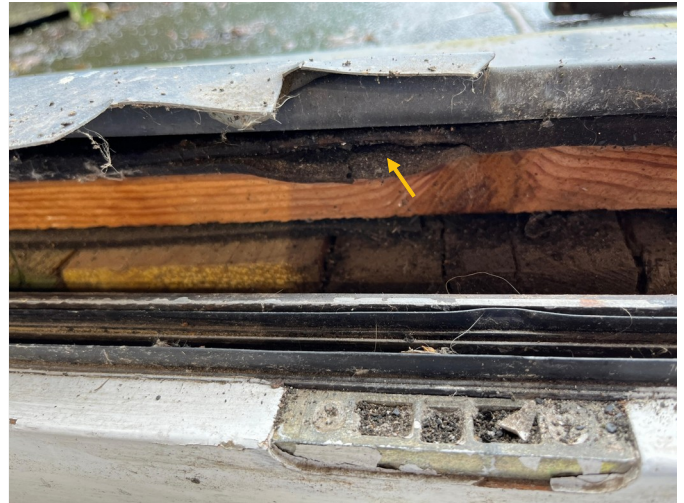
# Fiche 19: Platdak roofing

<b>Beschrijving</b>	Platdak roofing
<b>Omgeving</b>	Buiten
<b>Primaire drager</b>	Plat dak
<b>Bindmiddel van materiaal</b>	Bitumen (roofing, teer, asfalt)
<b>Gebondenheid op basis van bindmiddel</b>	Hecht
<b>Hoeveelheid (oppervlakte - aantal)</b>	<ul style="list-style-type: none"><li>• 25,00 m<sup>2</sup> - 1 stuk</li></ul>
<b>Totale oppervlakte</b>	25,00 m <sup>2</sup>
<b>Identificatiemethode</b>	Een monstername door de asbestdeskundige met laboanalyse door een asbestlabo.
<b>Destructieve handeling voor identificatie</b>	Nee
<b>Opmerking</b>	<p>Aanwezigheid van onderliggende mogelijk asbesthoudende laag is niet uit te sluiten. Indien dak (volledig) wordt vernieuwd, ook onderliggende lagen onderzoeken (bemonsteren)!</p> <p>Bijkomend onderzoek, bij werken voer staalname(s) uit!</p>

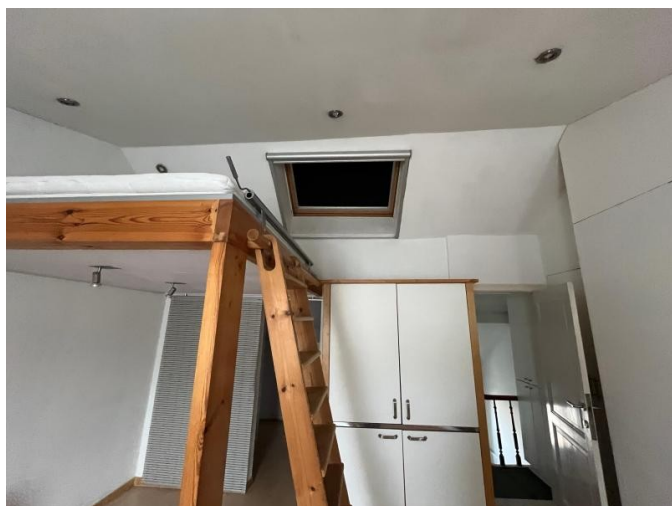
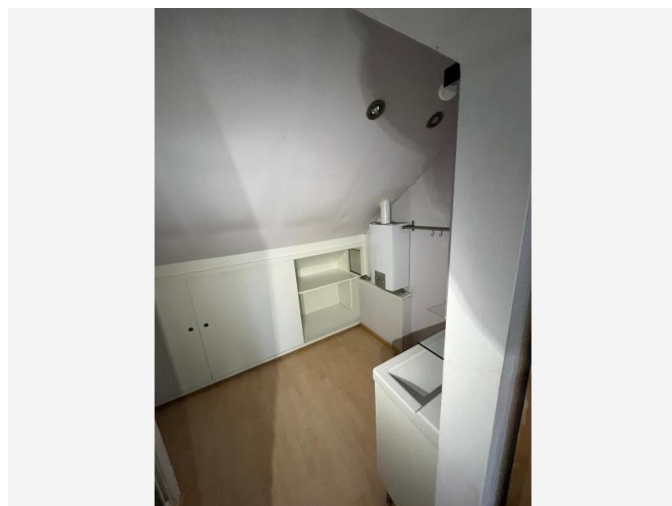
### Fiche 26: Materialen onder de dakbedekking (onderdak)

Beschrijving	Notitie	Terug te vinden op plannen
Fiche 26: Materialen onder de dakbedekking (onderdak)	Het onderdak is niet bereikbaar. Binnenin is alles afgewerkt met gipskartonplaat.	-
