# Asbestinventarisatattest

Jehennestraat 16, 3770 Riemst

Attestnummer : 20260214-000049.000

Uitgegeven op : 14.02.2026

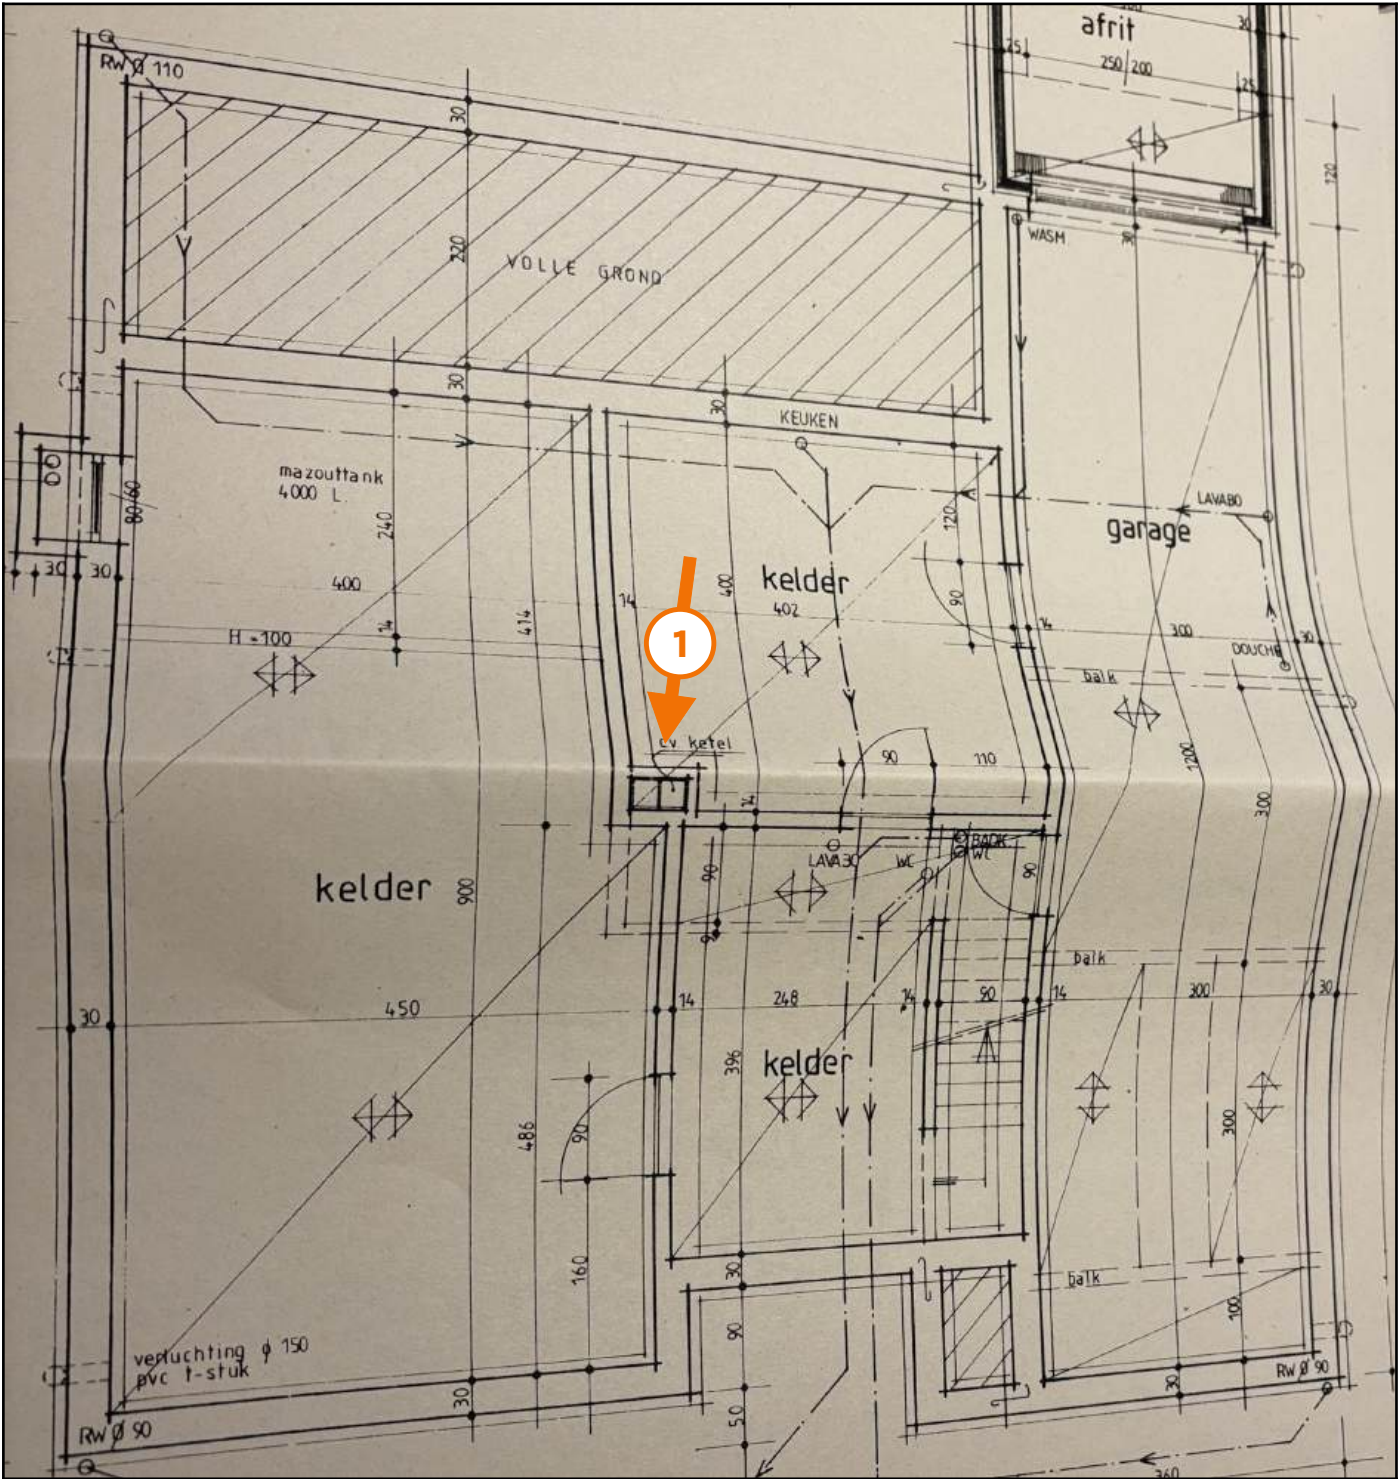
# Plan 1.1: Kelder

| Beschrijving | Type | Actie |
|---|---|---|
| 1. Pakkingen mazoutketel | Asbestmateriaal | <div>Verwijderen</div> |

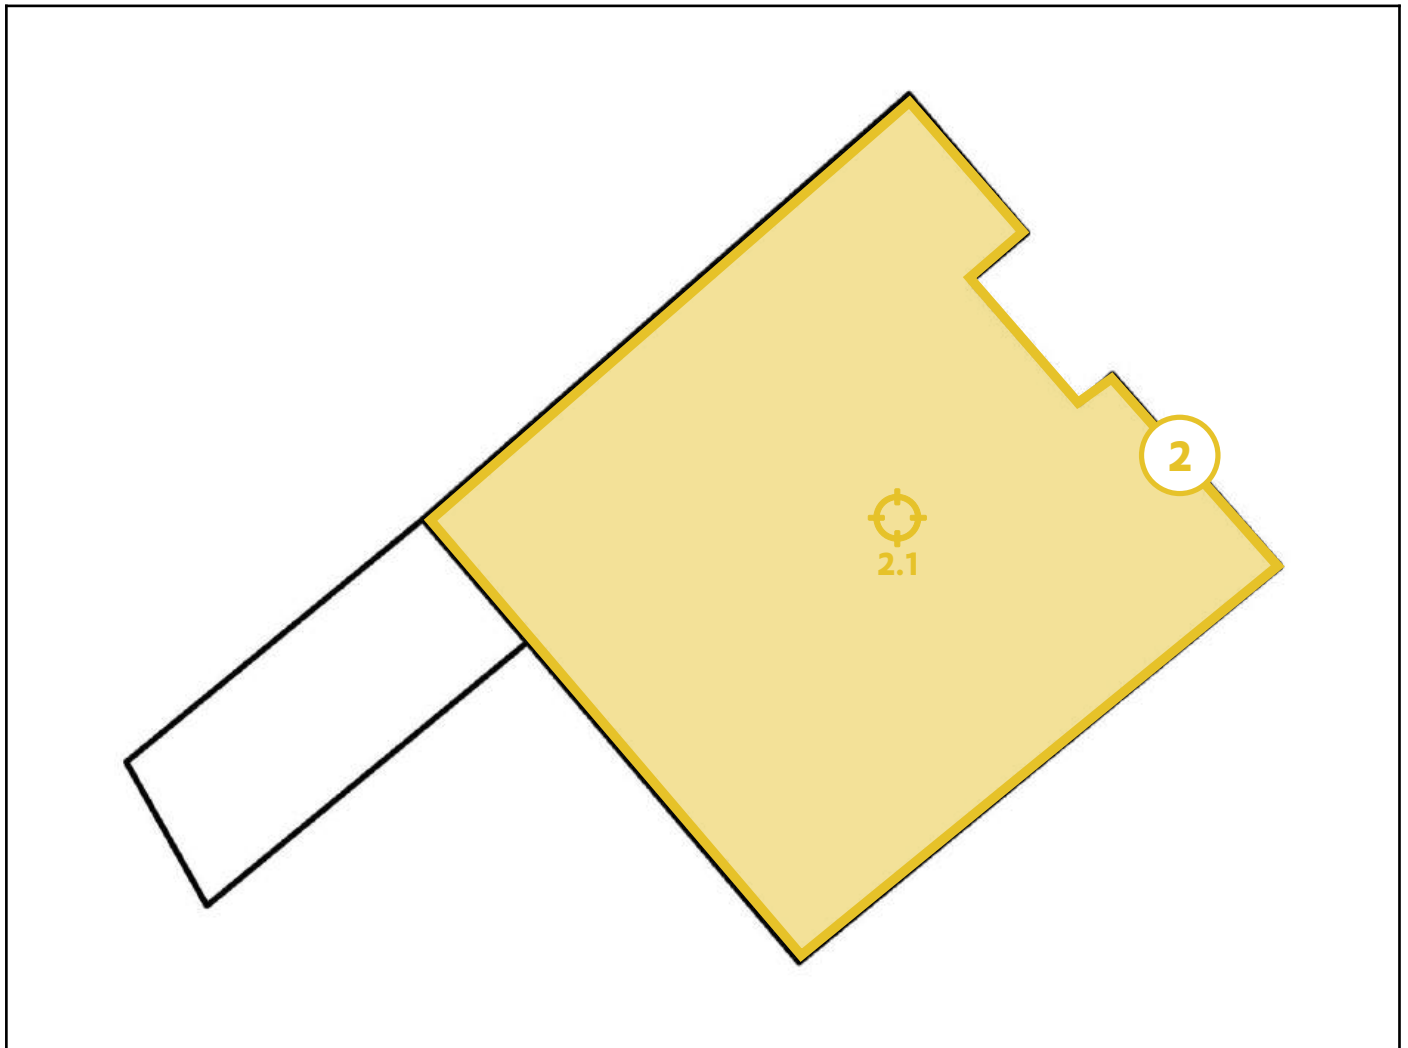
## Plan 1.8: Hoofdgebouw plan dak

| Beschrijving | Type | Actie |
|---|---|---|
| 2. Onderdakplaten hoofdgebouw | Asbestmateriaal | Zorgvuldig beheren |

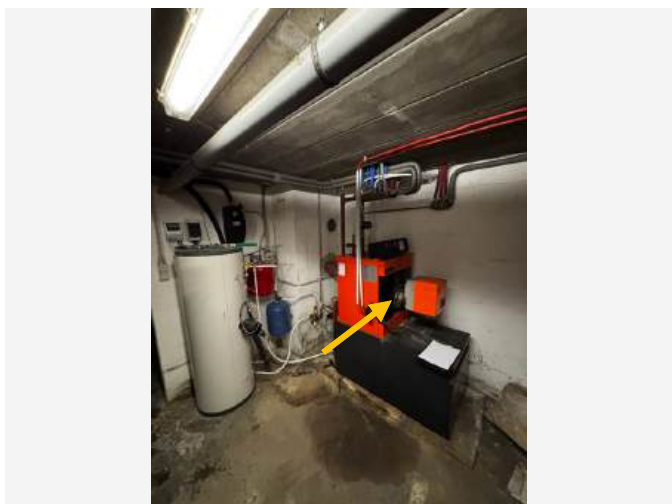
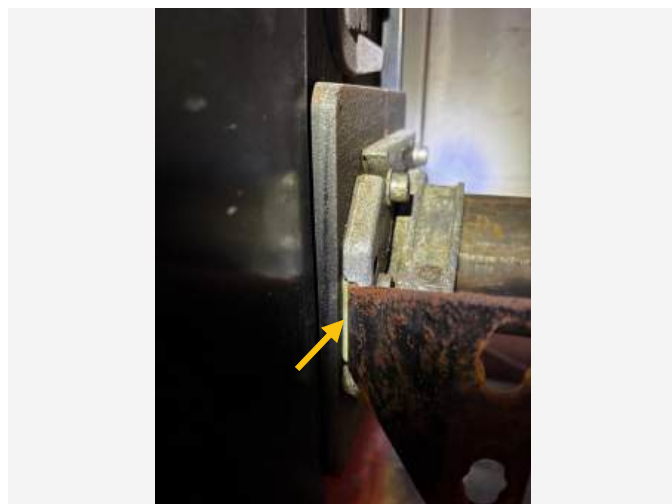
Het asbestmateriaal valt onder de mijlpaal van 2034.

Verwijderen

| Eindbeoordeling materiaalrisico | Laag materiaalrisico en/of verlaagde kans op vezelvrijgave |

| Gebondenheid | Categorie 2: niet-hechtgebonden met matrix |
| Asbestsoort (vezeltype) | Alleen chrysotiel |
| Asbestconcentratie | Hoog ( $\geq 50\%$ ) |
| Afschermingsgraad van het gehele materiaal | Enkel randen niet afgeschermd maar geen contact met binnenluchtstromen |
| Toestand van het materiaal | Licht beschadigd, licht verweerd. Intact calciumsilicaatmateriaal of categorie III 'gebondenheid' |

| Beschrijving | Pakkingen mazoutketel |
| Identificatiemethode | <p>De asbestdeskundige beoordeelt het materiaal als asbestverdacht en dus asbesthoudend, en dit zonder monstername.</p> <p>Motivatie: De monstername brengt andere schade aan dan schade die inherent is aan de monstername.</p> |

- Zorg voor een veilig beheer. Vermijd het beschadigen van het asbestmateriaal. Controleer de toestand jaarlijks op wijzigingen.
- Voer bijkomende staalname(s) uit.

- Hermetische zone (erkend asbestverwijderaar)  
Bij het willen vervangen/verwijderen van deze pakkingen, eerst een staal laten nemen en laten analyseren op asbest in een erkend labo. Indien asbesthoudend, contacteer dan een erkend asbestverwijderaar.

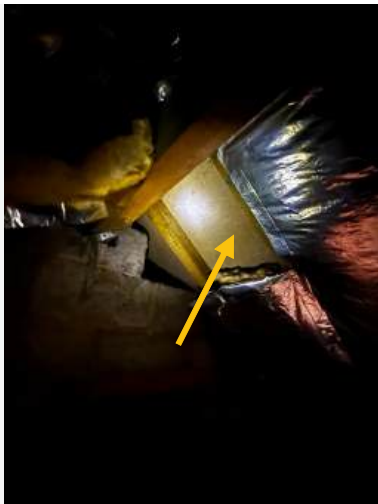
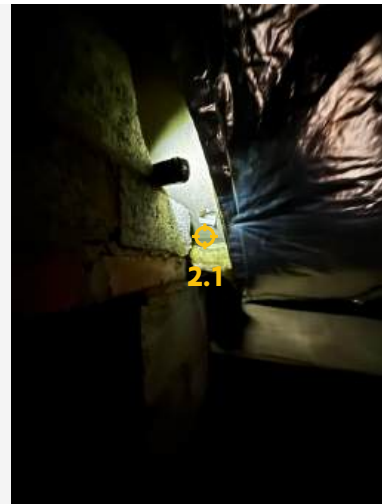
Het asbestmateriaal valt onder de mijlpaal van 2040.

Zorgvuldig beheeren

| Eindbeoordeling materiaalrisico | Laag materiaalrisico en/of verlaagde kans op vezelvrijgave |

| Gebondenheid | Categorie 1: hechtgebonden in oorsprong |
| Asbestsoort (vezeltype) | Alleen chrysotiel |
| Asbestconcentratie | Laag (< 50%) |
| Afschermingsgraad van het gehele materiaal | Geheel of deels (ook) vrij aan de binnenlucht |
| Toestand van het materiaal | Licht beschadigd, licht verweerd. Intact calciumsilicaatmateriaal of categorie III 'gebondenheid' |

| # | Type | Referentie | Resultaat |
|---|---|---|---|
| 2.1 | Puntmonster | MM3 | Chrysotiel |

| Beschrijving | Onderdakplaten hoofdgebouw |

- Zorg voor een veilig beheer en verwijder dit asbestmateriaal wanneer het bij werken eenvoudig bereikbaar wordt. Controleer de toestand jaarlijks op wijzigingen.

- Eenvoudige handelingen: mag via doe-het-zelf of door werknemer(s) met opleidingsattest eenvoudige handelingen  
Gebruik de juiste PBM's voor het verwijderen van deze platen (masker met filter type P3, handschoenen, overall CAT III type 5/6, afspoelbaar schoeisel,...). Er mogen geen minderjarigen of derden aanwezig zijn. U moet beschikken over PE-folie en zakken om loskomende deeltjes en afval op te vangen en te verpakken. U moet beschikken over een vernevelaar (water) of fixeermiddel om het asbestmateriaal eerst te fixeren. U moet de kennis hebben hoe u het asbestmateriaal veilig kan demonteren zonder stof of breuken. U moet beschikken over natte doeken om eventuele resten en stof weg te nemen. Afvoeren kan naar het lokale recyclagepark in een speciale asbestzak. In 1 stuk verwijderen, nooit in de platen slijpen of kapotslagen. Meer info kan men vinden op [limburg.net](https://limburg.net) ivm de geldende regels voor asbestinzameiling. Huidige regelgeving ivm asbestverwijderingsmethodes kan men terug vinden bij volgende link: <https://ovam.vlaanderen.be/voorzorgsmaatregelenbij-asbestverwijdering>. Raadpleeg ook de "Toelichting" achteraan beschreven in het asbestattest, waar de methodieken asbestverwijdering worden beschreven. Bij twijfel, contacteer dan een erkend asbestverwijderaar.

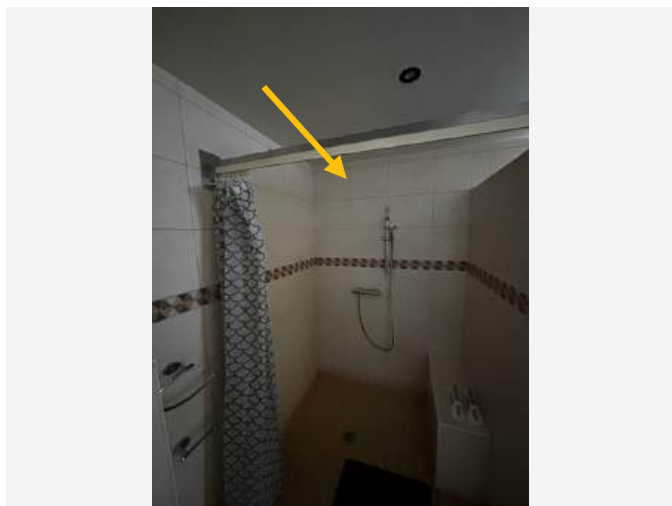
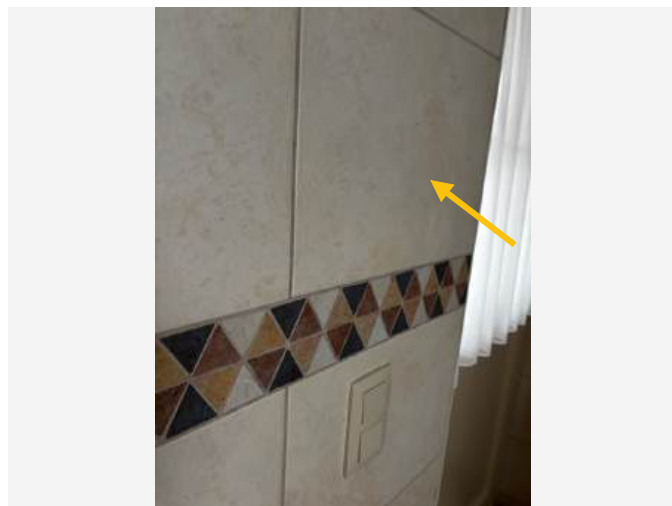
| Fiche 3: Lijm faience tegels..... | 23 |

De lijm gebruikt voor de tegels in de badkamers en de WC kan asbesthoudend zijn. Bij het willen verwijderen van deze tegels, een staal laten nemen van de lijm en laten analyseren op asbest in een erkend labo. Indien asbesthoudend, contacteer een erkend asbestverwijderaar om deze lijm te laten verwijderen en af te voeren.

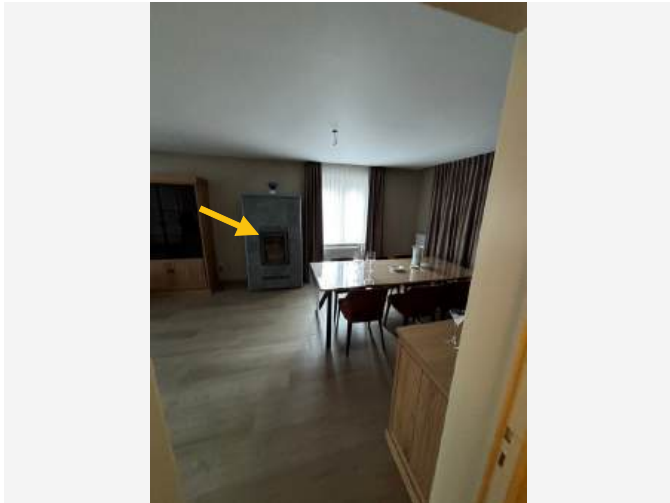
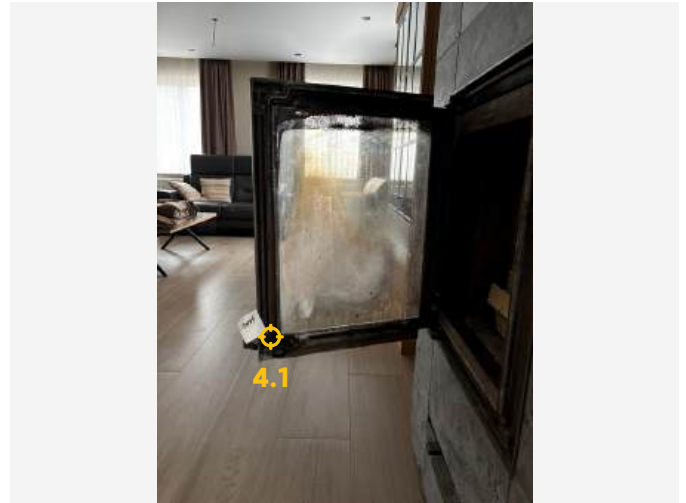
## Fiche 4: Kachelkoord in living

Geen asbest

| # | Type | Referentie | Resultaat |
|---|---|---|---|
| 4.1 | Puntmonster | MM4 | Geen asbest |

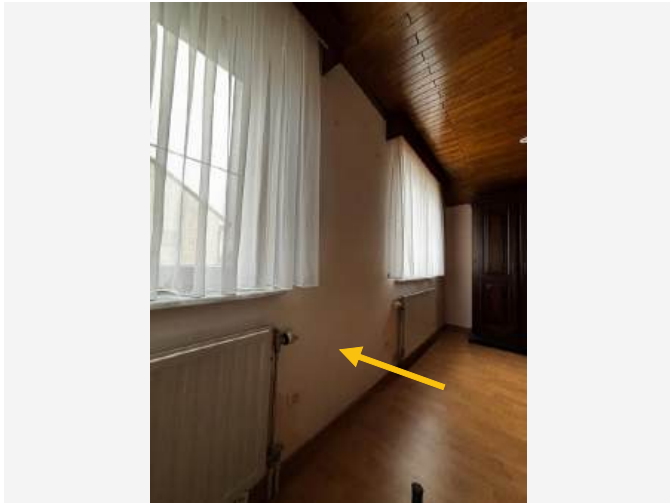
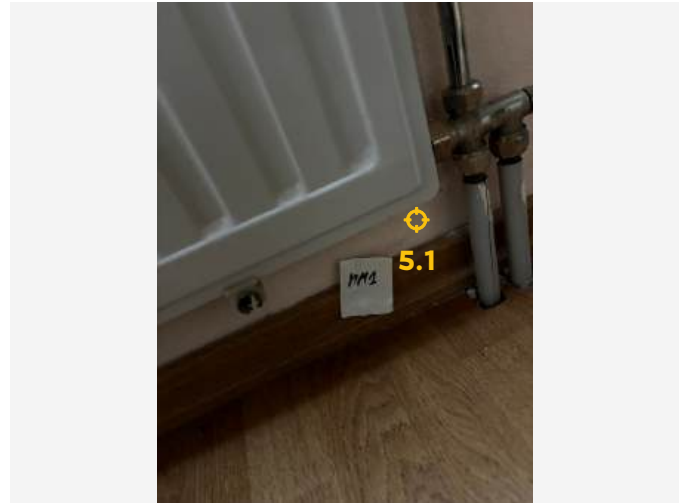
## Fiche 5: Pleisterwerk muren

Geen asbest

| # | Type | Referentie | Resultaat |
|---|---|---|---|
| 5.1 | Mengmonster | MM1 | Geen asbest |

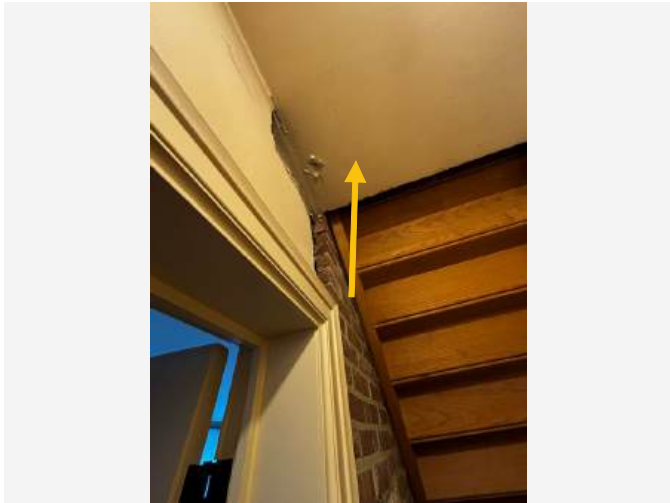
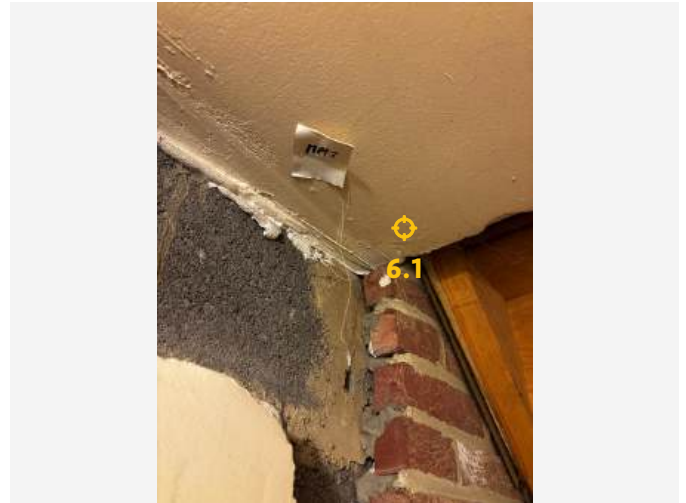
## Fiche 6: Pleisterwerken plafond

Geen asbest

| # | Type | Referentie | Resultaat |
|---|---|---|---|
| 6.1 | Mengmonster | MM2 | Geen asbest |

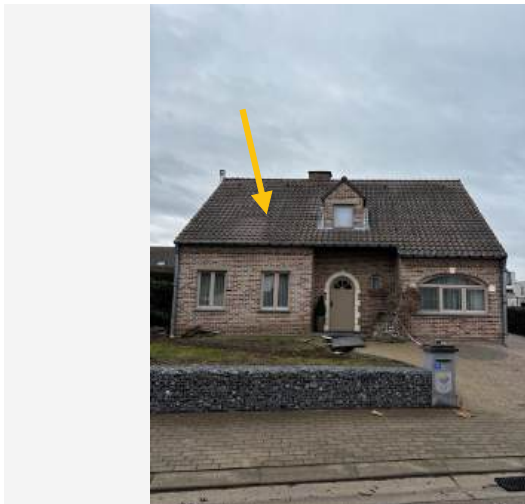
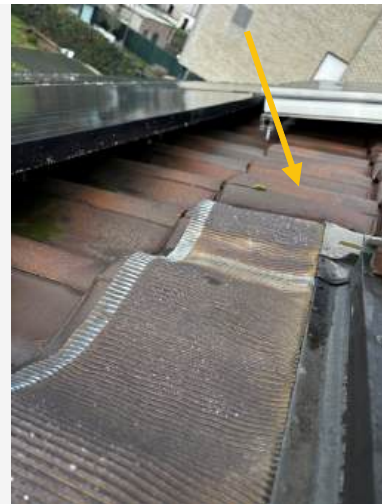
## Fiche 8: Dakbedekking hoofdgebouw

| Beschrijving | Notitie | Terug te vinden op plannen |
|---|---|---|
| Fiche 8: Dakbedekking hoofdgebouw | Dakbedekking van hoofdgebouw is niet asbestverdacht. (Let op: onderdakplaten zijn wel asbesthoudend, zie fiche Onderdakplaten) | - |
