# Asbestinventarisatetest

Tweevoetjesweg 14/2, 3740 Bilzen-Hoeselt

Attestnummer : **20260724-000275.000**

Uitgegeven op : **24.07.2026**

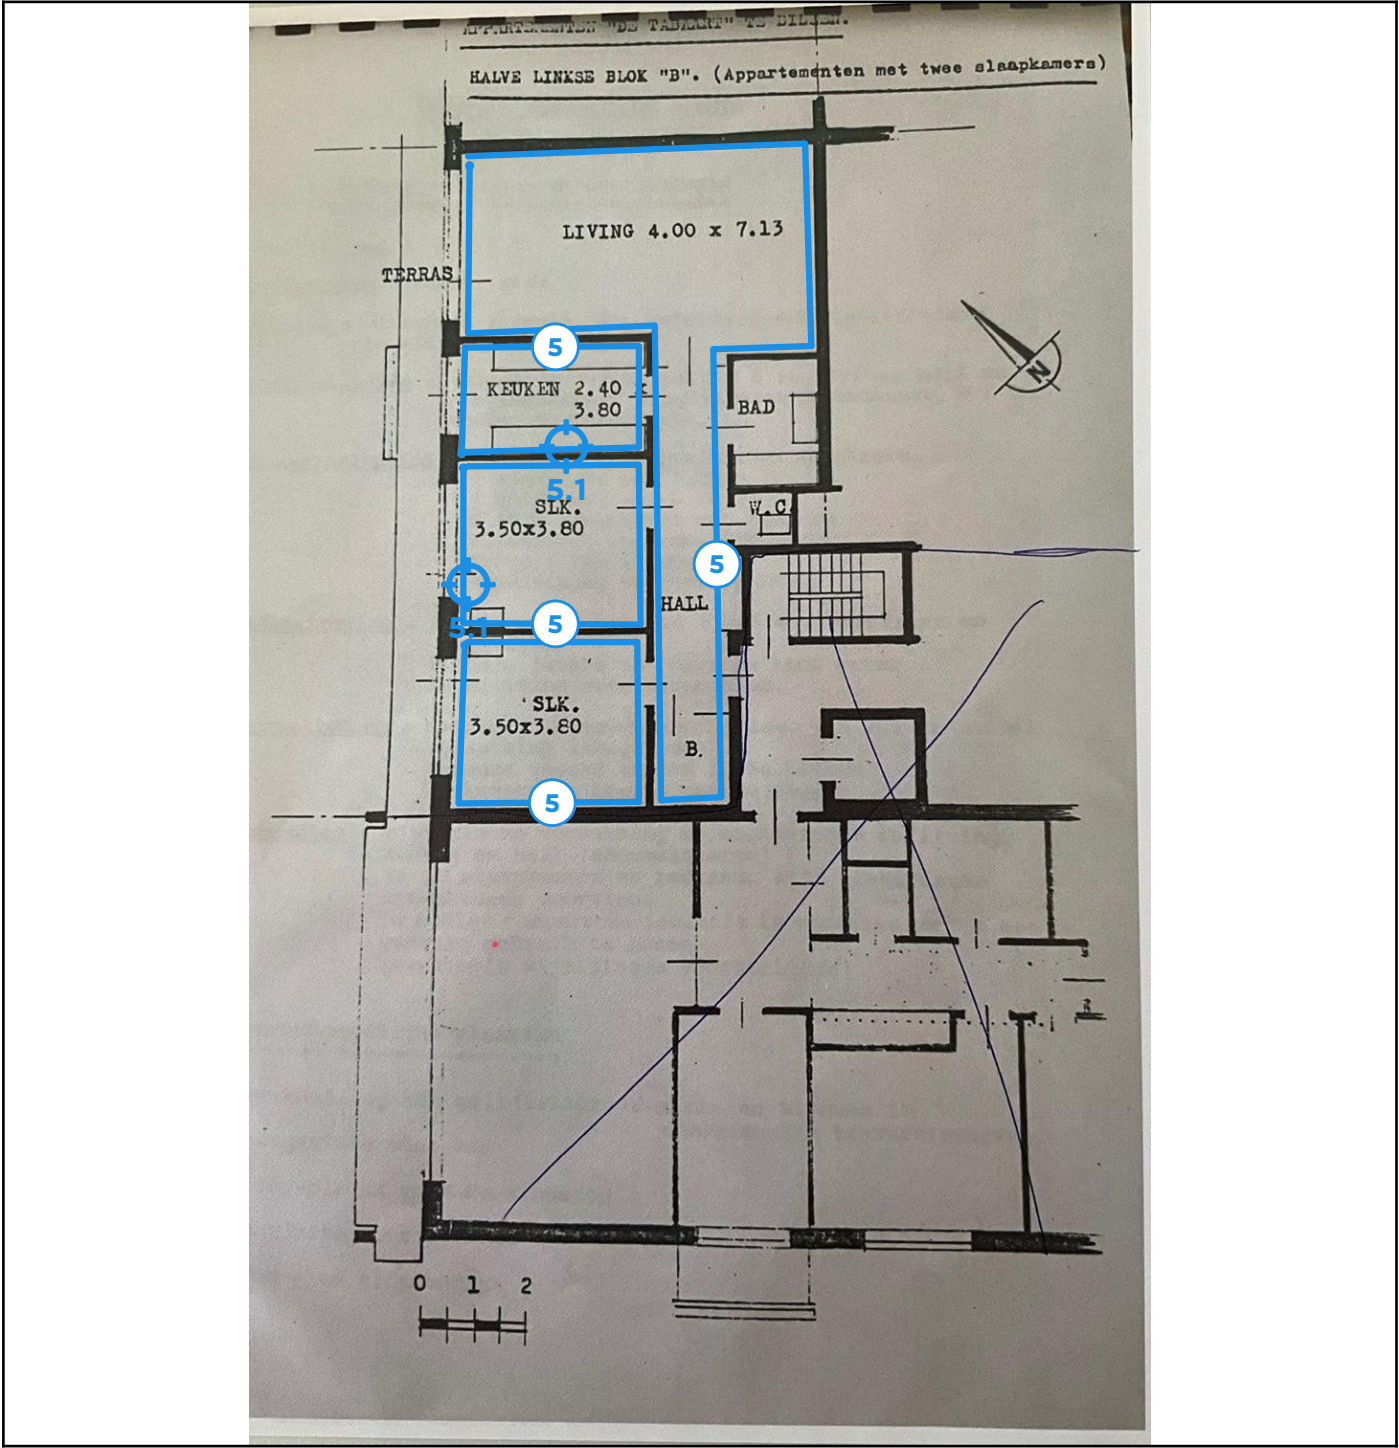
# Plan 1.1: Appartement

| Beschrijving | Type | Actie |
|---|---|---|
| 5. Muurpleister | Geen asbest | - |
| 5.1 Code: 1 | Mengmonster | - |

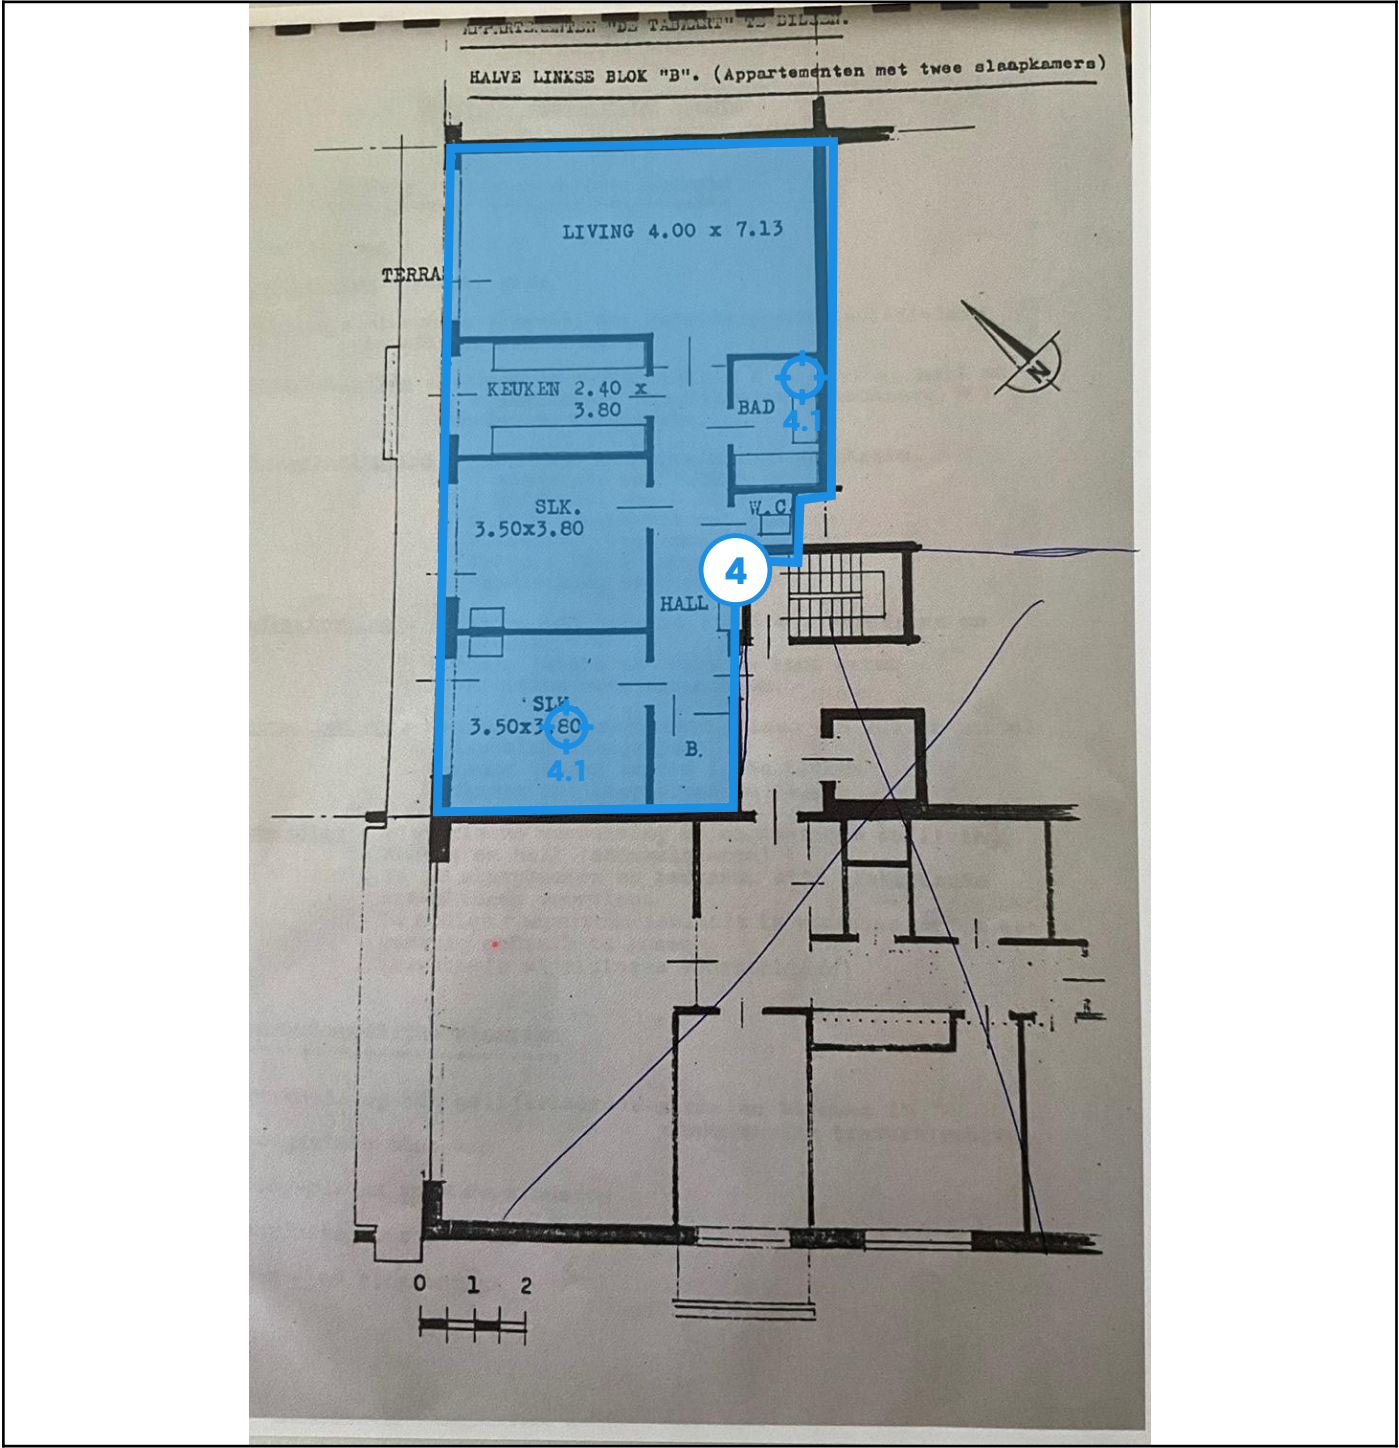
# Plan 1.2: Appartement kopie

| Beschrijving | Type | Actie |
|---|---|---|
| 4. Plafondpleister | Geen asbest | - |
| 4.1 Code: 2 | Mengmonster | - |

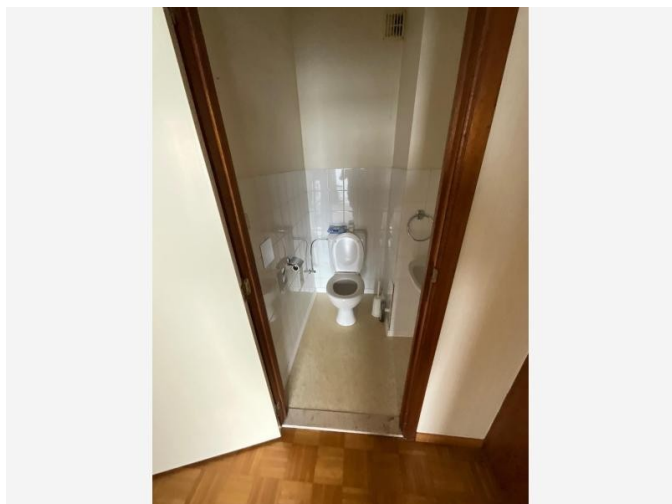
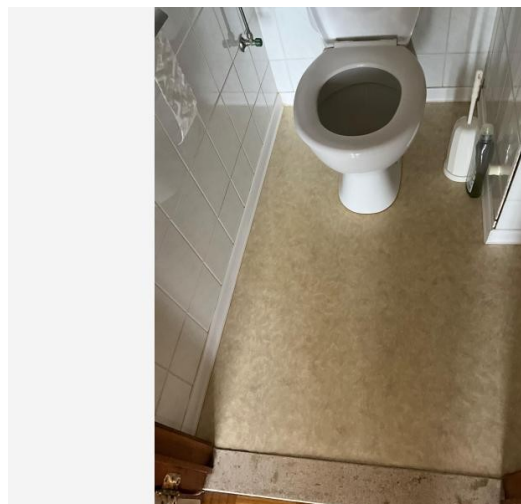
## Fiche 1: Vinylvloer niet verdacht

Volgens expertise kunnen we deze vinyl als niet asbest verdacht beschouwen (soepel en flexibel van structuur.) (onderkant met jute/koord) Het is niet gekend wat eronder bevindt extra controle aangewezen bij vloer werken.

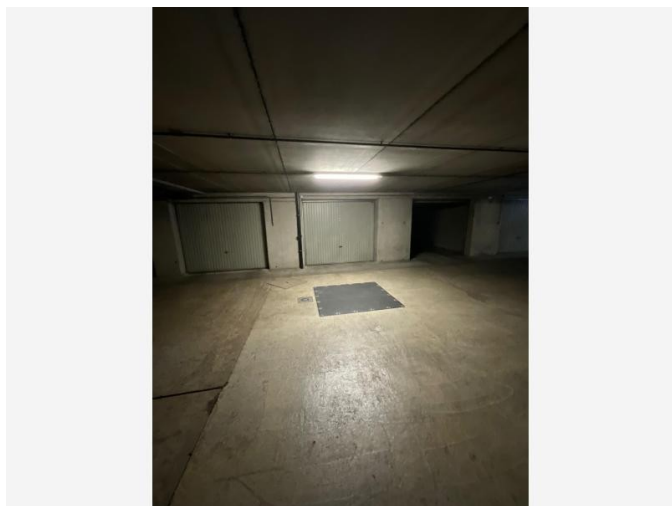
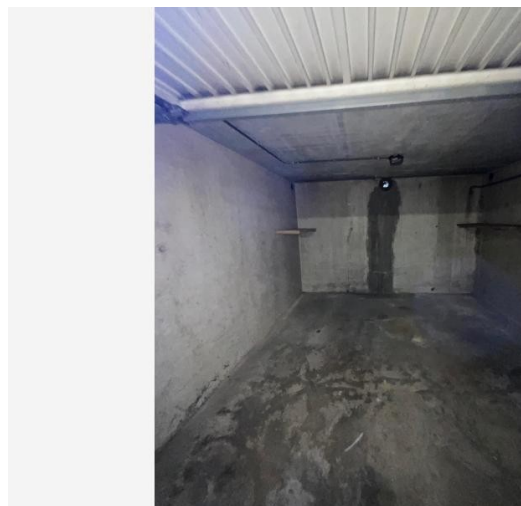
De garage werd gecontroleerd, er werden geen verdachte materialen aangetroffen

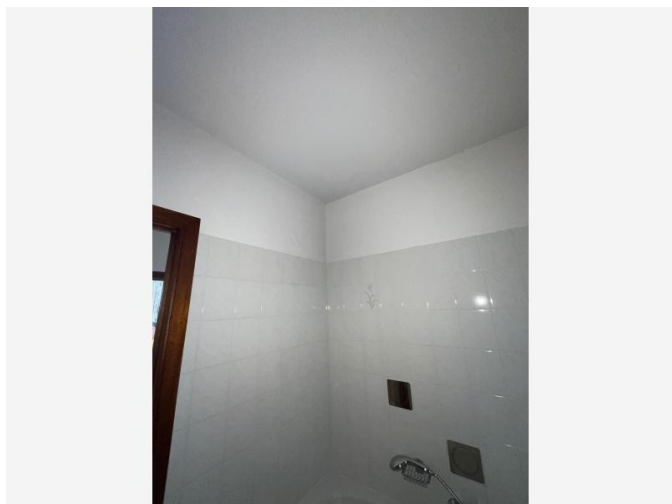
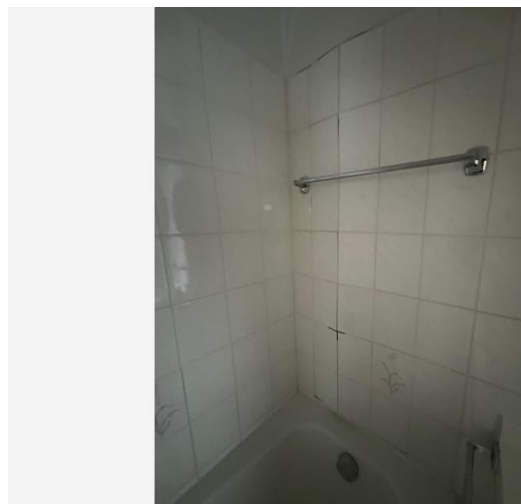
In het inspectieprotocol is een monsternamen van tegellijm verplicht om dit te identificeren als niet-asbesthoudend. Er waren geen facturen ter beschikking die bevestigen dat de tegels na 2001 waren geplaatst. Er waren geen bestaande beschadigingen aan de wandtegels om de lijm voldoende te kunnen inspecteren. Om dit af te toetsen is het aangewezen om bij eventuele renovatiewerken aan de tegels verder onderzoek/staalname te laten uitvoeren ter controle.

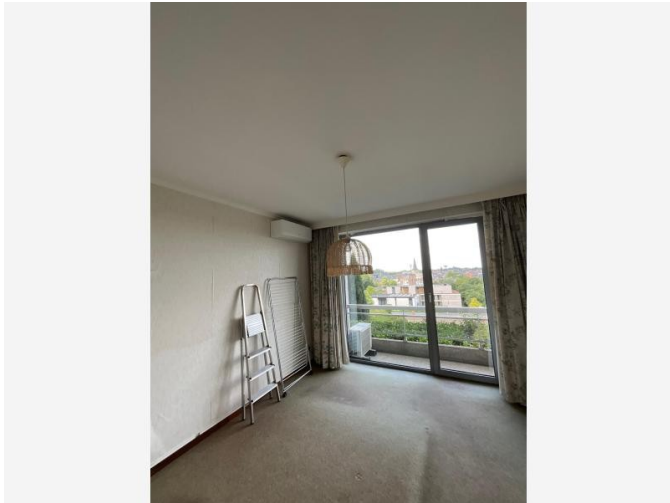
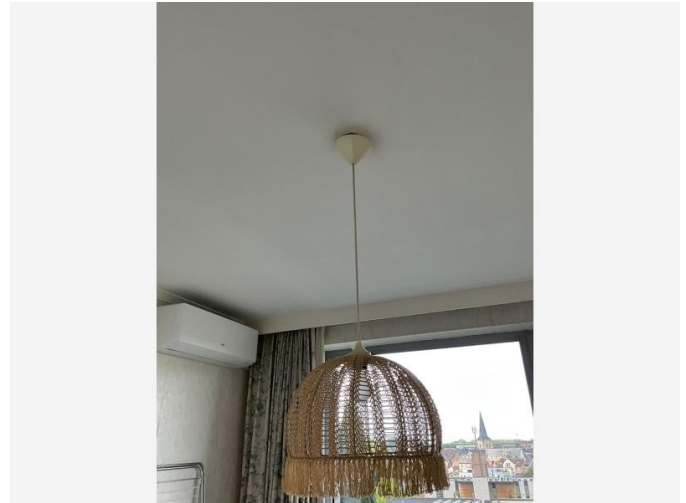
## Fiche 4: Plafondpleister

Geen asbest

| # | Type | Referentie | Resultaat |
|---|---|---|---|
| 4.1 | Mengmonster | 2 | Geen asbest |

| Opmerking | <p>Volgens het inspectieprotocol is een monstername van het pleisterwerk verplicht om dit te identificeren als niet-asbesthoudend.</p> <p>Locatie staalnames: individuele ruimte: slaapkamer / natte ruimte: badkamer/ stookplaats: nvt/ traphal: nvt</p> <p>De vermelde oppervlaktes en volumes betreffen een beredeneerde schatting. Er worden geen rechten verleend aan deze oppervlaktes/volumes. De dikte is een schatting die voorkomt uit de monsterplaatsen en is daarom niet altijd representatief.</p> |

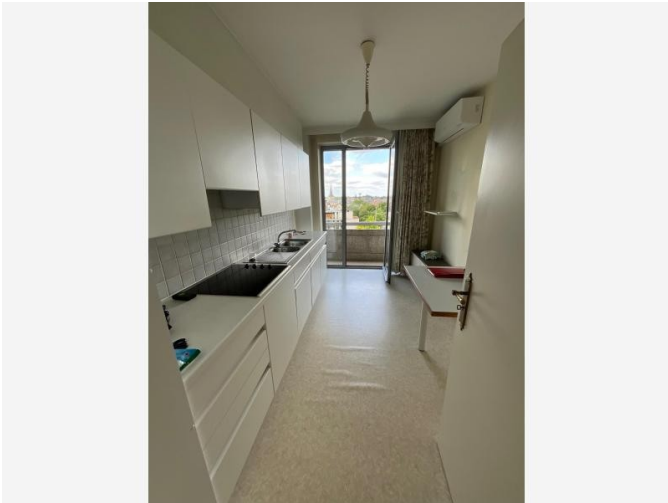
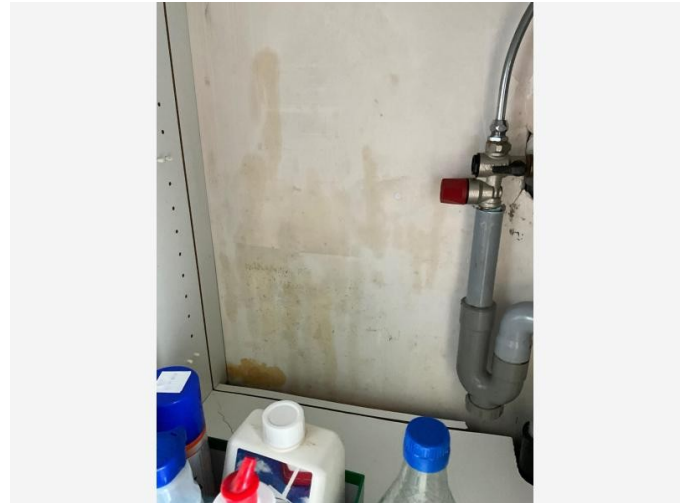
## Fiche 5: Muurpleister

Geen asbest

| # | Type | Referentie | Resultaat |
|---|---|---|---|
| 5.1 | Mengmonster | 1 | Geen asbest |

| Opmerking | <p>Volgens het inspectieprotocol is een monstername van het pleisterwerk verplicht om dit te identificeren als niet-asbesthoudend.</p> <p>Locatie staalnames: individuele ruimte: slaapkamer/ natte ruimte: keuken / stookplaats: nvt / traphal: nvt</p> <p>De vermelde oppervlaktes en volumes betreffen een beredeneerde schatting. Er worden geen rechten verleend aan deze oppervlaktes/volumes. De dikte is een schatting die voorkomt uit de monsterplaatsen en is daarom niet altijd representatief.</p> |

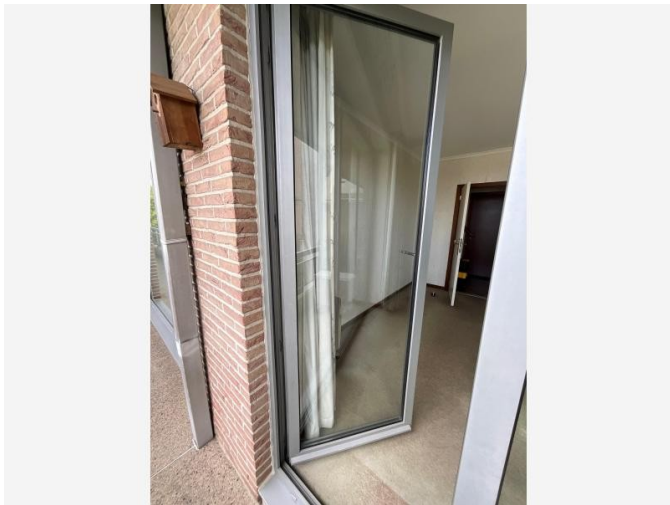
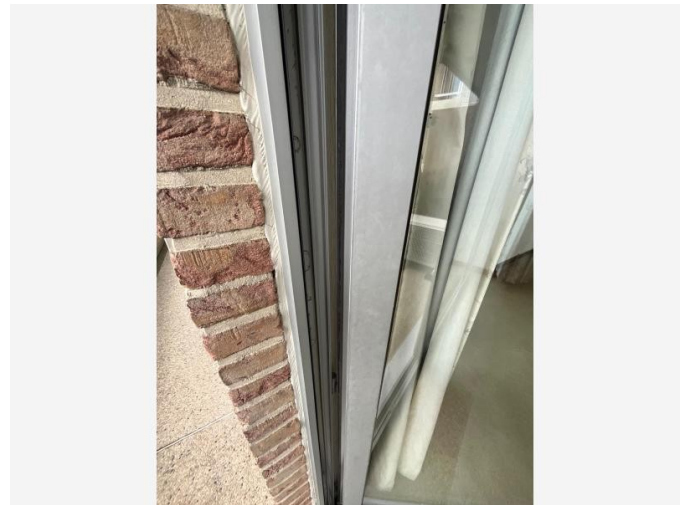
### Fiche 6: Kit niet verdacht (visueel vastgesteld)

| Beschrijving | Notitie | Terug te vinden op plannen |
|---|---|---|
| Fiche 6: Kit niet verdacht (visueel vastgesteld) | De gebruikte siliconen kit is niet asbestverdacht | Plan 1.3: Appartement kopie |
