# Asbestinventarisatattest

Tongersestraat 45, 3740 Bilzen-Hoeselt

Attestnummer : 20260827-000320.000

Uitgegeven op : 27.08.2026

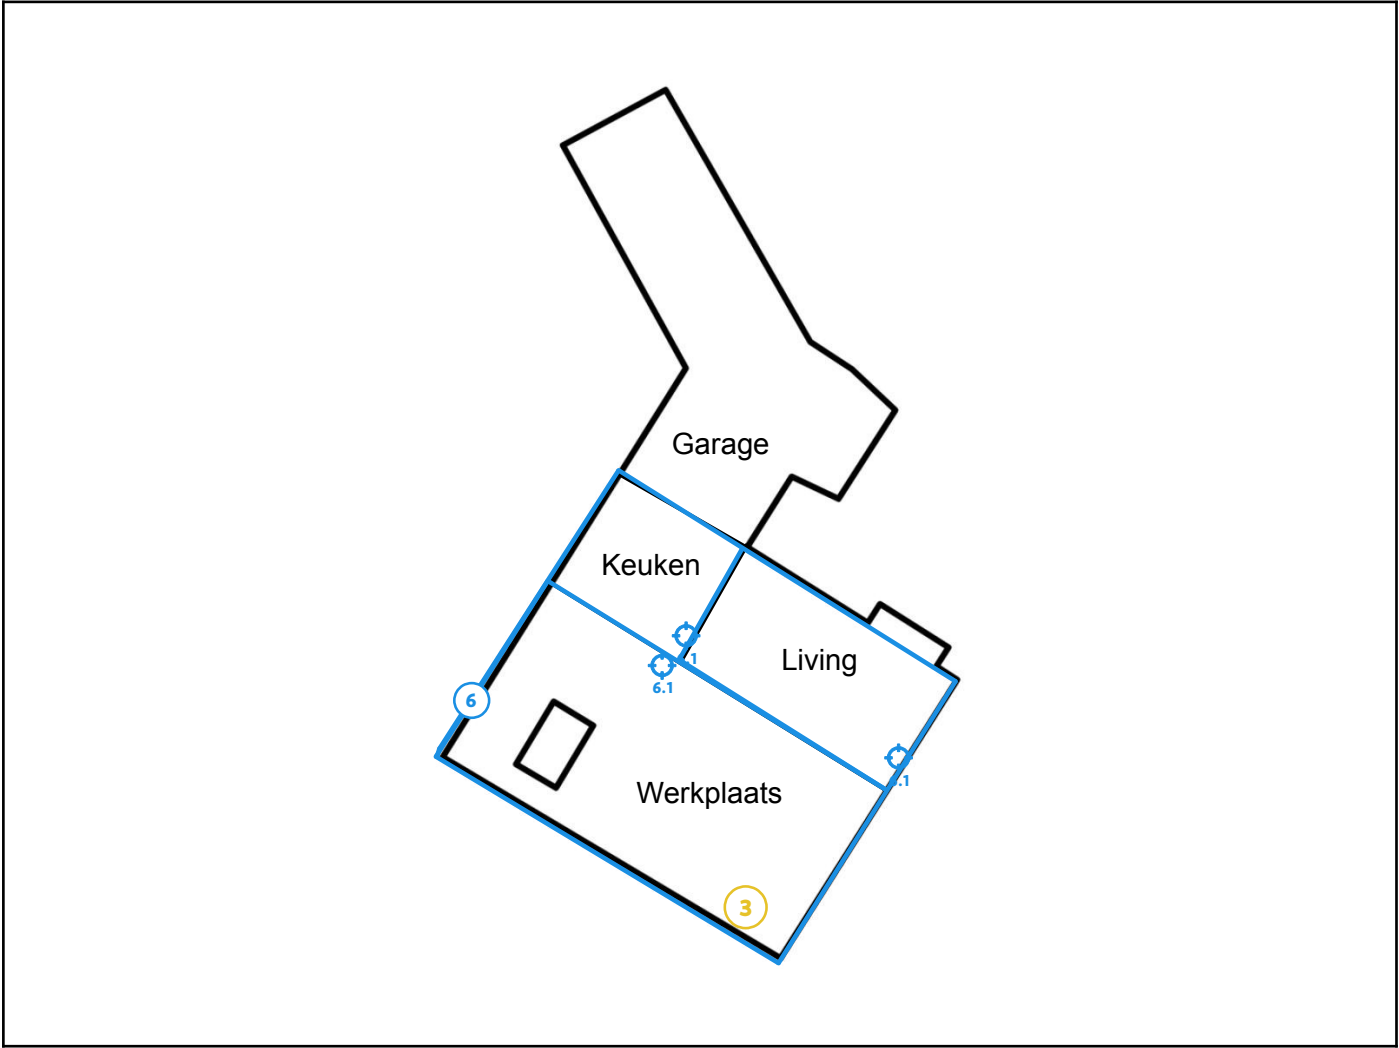
# Plan 1.2: Gelijkvloers

| Beschrijving | Type | Actie |
|---|---|---|
| 3. Bakeliet zekering | Asbestmateriaal | Zorgvuldig beheren |

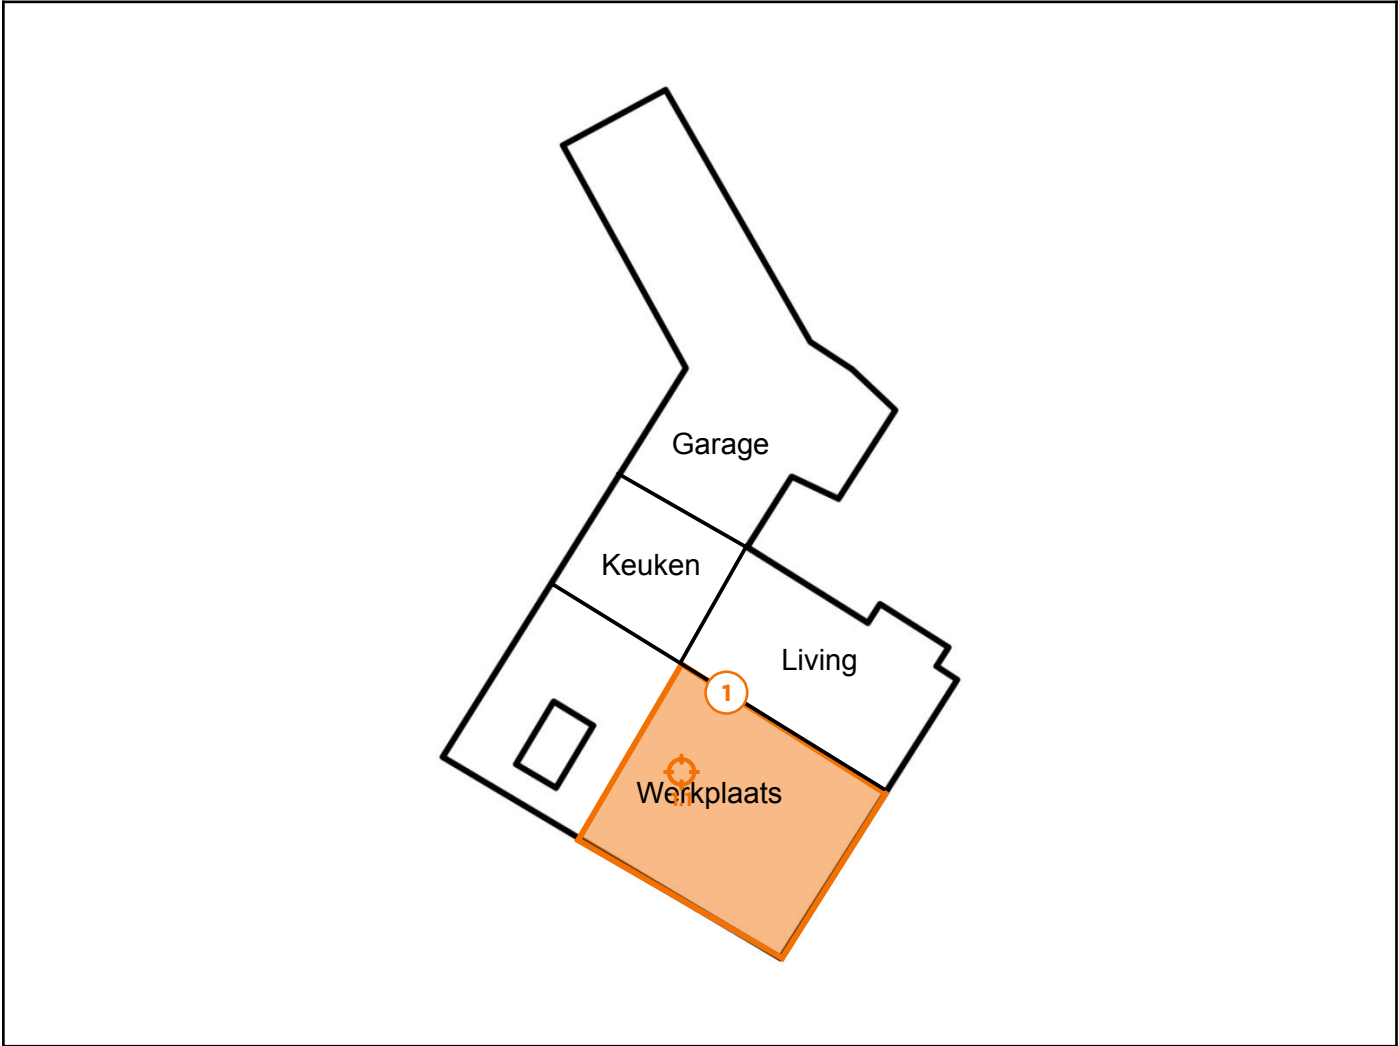
# Plan 1.3: Gelijkvloers

| Beschrijving | Type | Actie |
|---|---|---|
| 1. Vloerzeil werkplaats | Asbestmateriaal | Verwijderen |
| 1.1 Code: MM03 | Puntmonster | - |

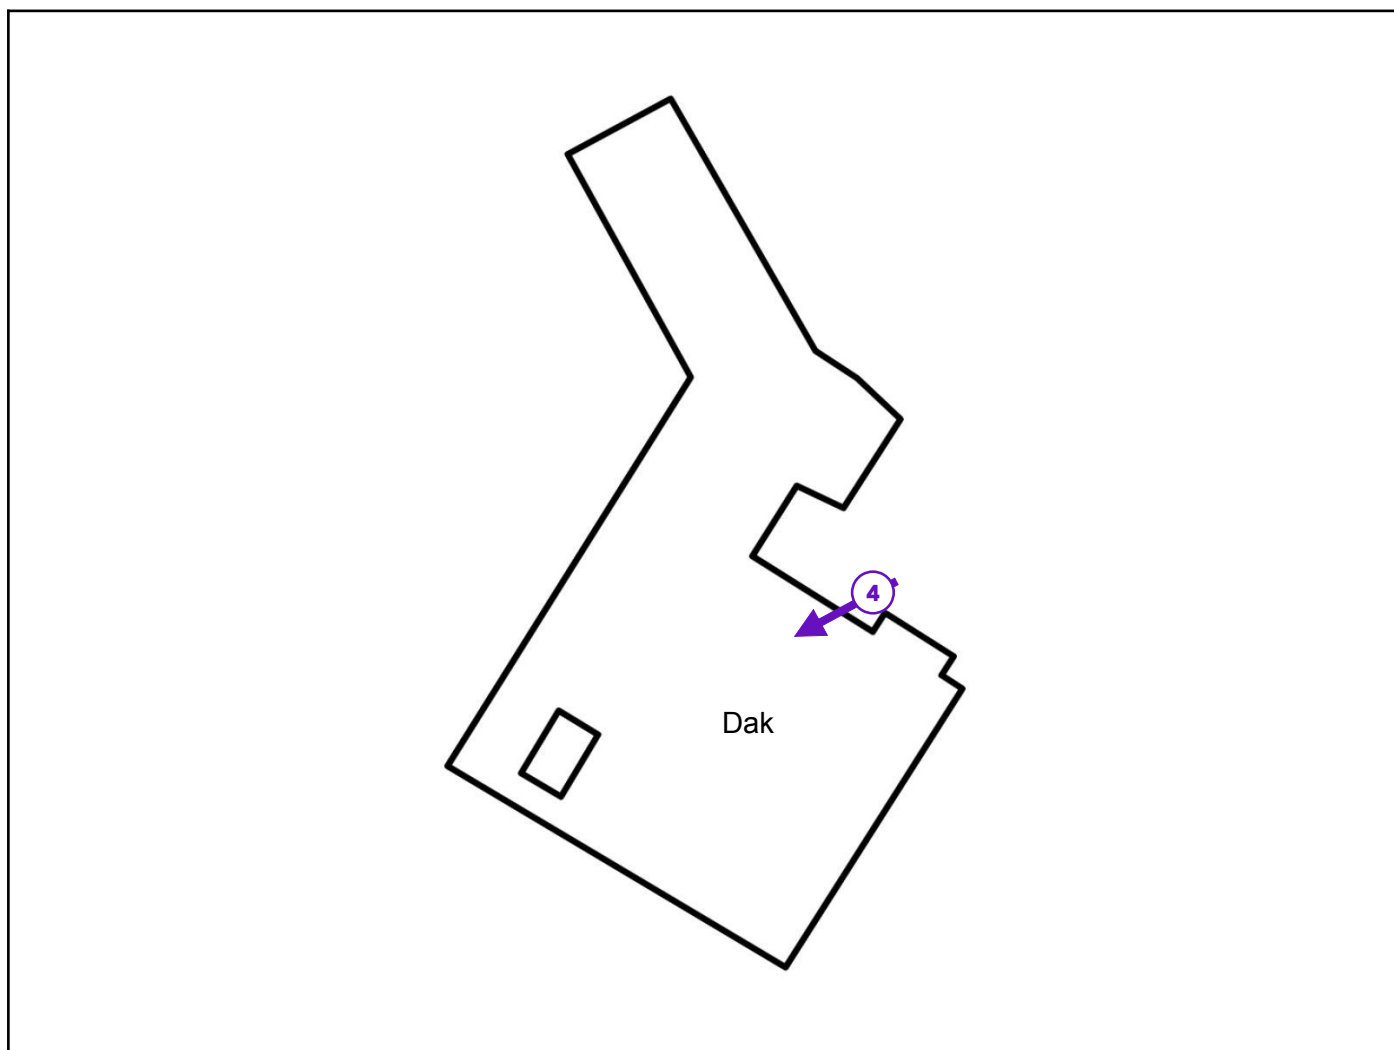
## Plan 1.5: Dak

| Beschrijving | Type | Actie |
|---|---|---|
| 4. Schoorsteen rookgaskanaal | Beperking | - |

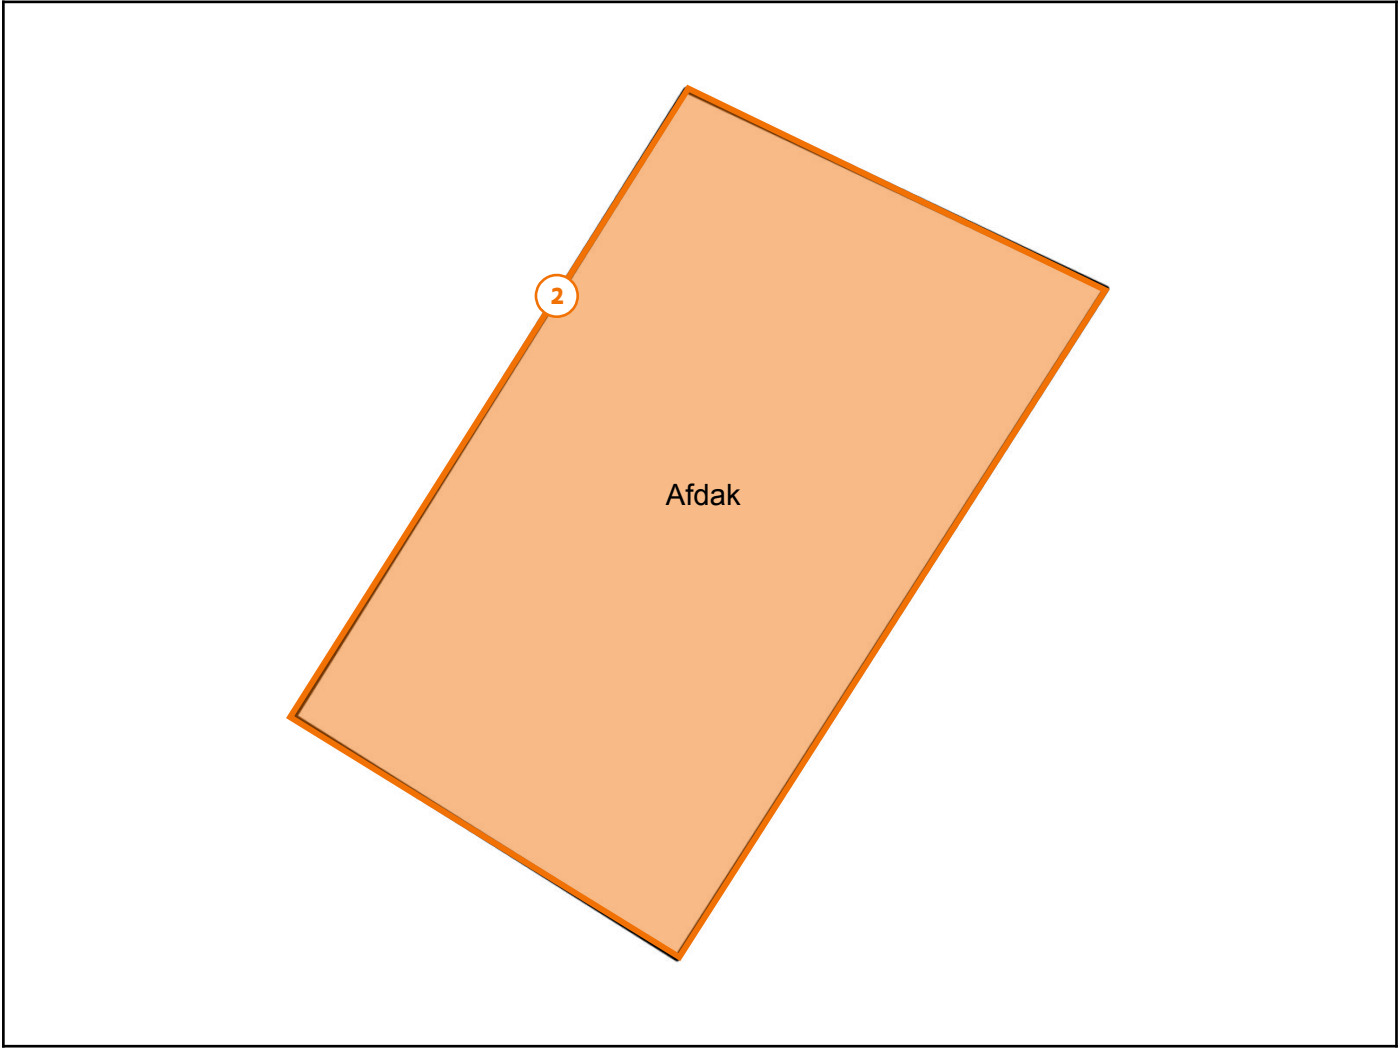
# Plan 2.1: Afdak

| Beschrijving | Type | Actie |
|---|---|---|
| 2. Leien dakbedeking afdak | Asbestmateriaal | Verwijderen |

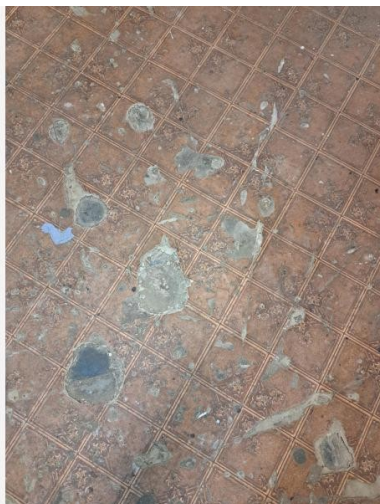
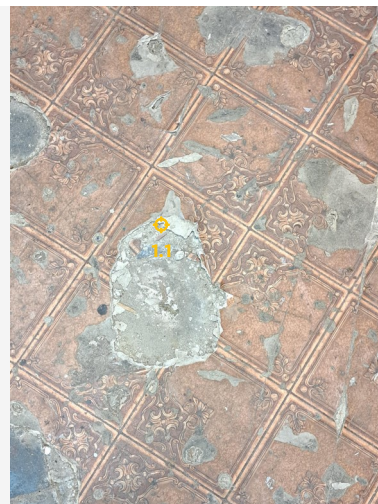
Het asbestmateriaal valt onder de mijlpaal van 2034.

| Eindbeoordeling materiaalrisico | Verhoogd materiaalrisico en/of verhoogde kans op vezelvrijgave |

| Gebondenheid | Categorie 2: niet-hechtgebonden met matrix |
| Asbestsoort (vezeltype) | Alleen chrysotiel aanwezig |
| Asbestconcentratie | Hoog ( $\geq 50\%$ ) |
| Toestand van het materiaal | Licht beschadigd, licht verweerd. Intacte calciumsilicaatplaat of materiaal met categorie 3-gebondenheid |

| # | Type | Referentie | Resultaat |
|---|---|---|---|
| 1.1 | Puntmonster | MM03 | Chrysotiel |

| Beschrijving | Vloerzeil werkplaats |
| Hoeveelheid (oppervlakte - aantal) | • 60,00 m <sup>2</sup> - 1 stuk |

- Verwijder dit asbestmateriaal zo snel mogelijk. Volg de toestand goed op.

- Eenvoudige handelingen: mag via doe-het-zelf of door werknemer(s) met opleidingsattest eenvoudige handelingen  
Betreft een hechtgebonden toepassing in een matig verweerde staat met een laag risico op vezelvrijgave. De toepassing zorgvuldig verwijderen, zonder wijzigingen aan te brengen in de huidige toestand van het materiaal. De toepassing niet breken en/of beschadigen. Verwijder de toepassing a.d.h.v. eenvoudige handelingen en voorzie de nodige PBM's zoals ademhalingsmasker met een P3-filter, Tyvec categorie 3 type 5-6, schoeisel moet volledig gesloten zijn, wegwerphandschoenen. Opgeleid personeel wordt aanbevolen. Het asbestmateriaal moet worden verpakt in twee lagen van luchtdichte, stevige plastic zakken of folie aandienen bij het gemeentelijk recyclagepark. Deze dienen gemarkeerd te zijn met een waarschuwingsetiket. Voor verder advies kan je een kijkje nemen op de site van OVAM. ( [www.asbestinfo.be](http://www.asbestinfo.be))

- Eenvoudige handelingen: enkel door erkend asbestverwijderaar  
Betreft een hechtgebonden toepassing in een matig verweerde staat met een laag risico op vezelvrijgave. De toepassing zorgvuldig verwijderen, zonder wijzigingen aan te brengen in de huidige toestand van het materiaal. De toepassing niet breken en/of beschadigen. Verwijder de toepassing a.d.h.v. eenvoudige

handelingen en voorzie de nodige PBM's zoals ademhalingsmasker met een P3-filter, Tyvec categorie 3 type 5-6, schoeisel moet volledig gesloten zijn, wegwerphandschoenen. Opgeleid personeel wordt aanbevolen. Het asbestmateriaal moet worden verpakt in twee lagen van luchtdichte, stevige plastic zakken of folie aandienen bij het gemeentelijk recyclagepark. Deze dienen gemarkeerd te zijn met een waarschuwingsetiket. Voor verder advies kan je een kijkje nemen op de site van OVAM. ( [www.asbestinfo.be](http://www.asbestinfo.be))

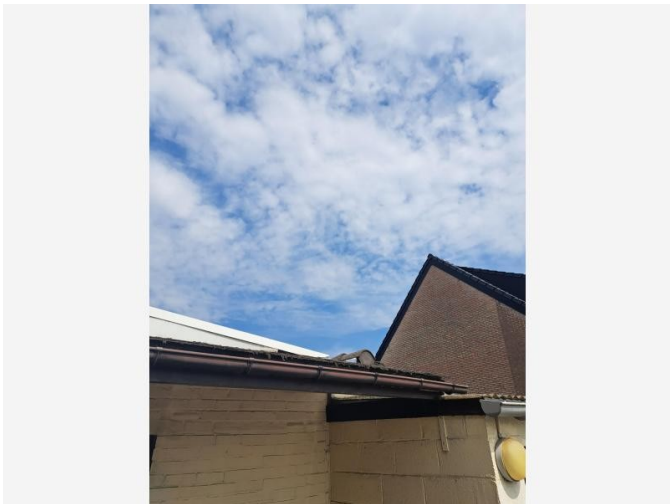
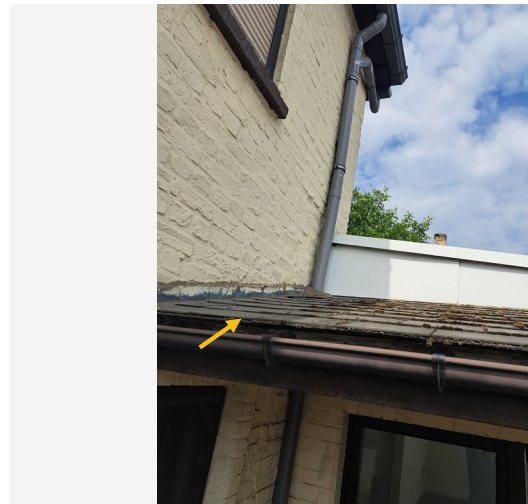
Het asbestmateriaal valt onder de mijlpaal van 2034.

| Eindbeoordeling materiaalrisico | Laag materiaalrisico en/of verlaagde kans op vezelvrijgave |

| Gebondenheid | Categorie 1: hechtgebonden in oorsprong |
| Asbestsoort (vezeltype) | Crocidoliet aanwezig |
| Toestand van het materiaal | Matig beschadigd, matig verweerd |

| Beschrijving | Leien dakbedeking afdak |
| Identificatiemethode | De asbestdeskundige beoordeelt het materiaal als asbestverdacht en dus asbesthoudend, en dit zonder monstername.<br><br>Motivatie: Er is een onderzoeksbeperking die monstername verhindert. |

- Zorg voor een veilig beheer en verwijder dit asbestmateriaal wanneer het bij werken eenvoudig bereikbaar wordt. Controleer de toestand jaarlijks op wijzigingen.
- Verwijder dit asbestmateriaal zo snel mogelijk. Volg de toestand goed op.
- Voer bijkomende staalname(s) uit.

- Eenvoudige handelingen: mag via doe-het-zelf of door werknemer(s) met opleidingsattest eenvoudige handelingen  
Betreft een hechtgebonden toepassing in een matig verweerde staat met een laag risico op vezelvrijgave. De toepassing zorgvuldig verwijderen, zonder wijzigingen aan te brengen in de huidige toestand van het materiaal. De toepassing niet breken en/of beschadigen. Verwijder de toepassing a.d.h.v. eenvoudige handelingen en voorzie de nodige PBMs zoals ademhalingsmasker met een P3-filter, Tyvec categorie 3 type 5-6, schoeisel moet volledig gesloten zijn, wegwerphandschoenen. Opgeleid personeel wordt aanbevolen. Het asbestmateriaal moet worden verpakt in twee lagen van luchtdichte, stevige plastic zakken of folie aandienen bij het gemeentelijk recyclagepark. Deze dienen gemarkeerd te zijn met een waarschuwingsetiket. Voor verder advies kan je een kijkje nemen op de site van OVAM. ( [www.asbestinfo.be](http://www.asbestinfo.be) )

- Eenvoudige handelingen: enkel door erkend asbestverwijderaar  
Betreft een hechtgebonden toepassing in een matig verweerde staat met een laag risico op vezelvrijgave. De toepassing zorgvuldig verwijderen, zonder wijzigingen aan te brengen in de huidige toestand van het materiaal. De toepassing niet breken en/of beschadigen. Verwijder de toepassing a.d.h.v. eenvoudige handelingen en voorzie de nodige PBMs zoals ademhalingsmasker met een P3-filter, Tyvec categorie 3 type 5-6, schoeisel moet volledig gesloten zijn, wegwerphandschoenen. Opgeleid personeel wordt aanbevolen. Het asbestmateriaal moet worden verpakt in twee lagen van luchtdichte, stevige plastic zakken of folie aandienen bij het gemeentelijk recyclagepark. Deze dienen gemarkeerd te zijn met een waarschuwingsetiket. Voor verder advies kan je een kijkje nemen op de site van OVAM. ( [www.asbestinfo.be](http://www.asbestinfo.be))

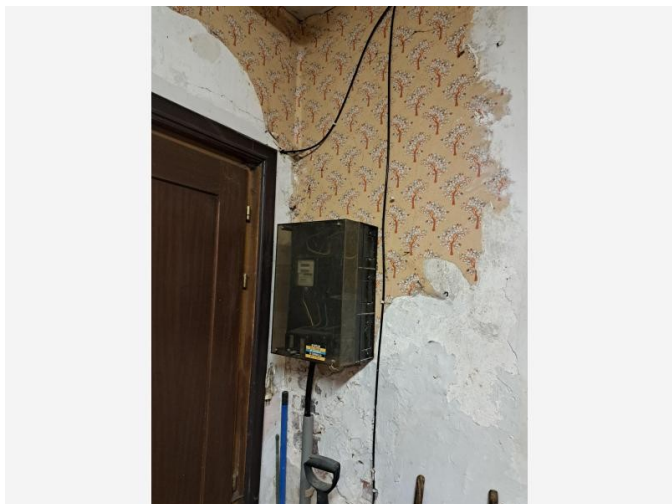
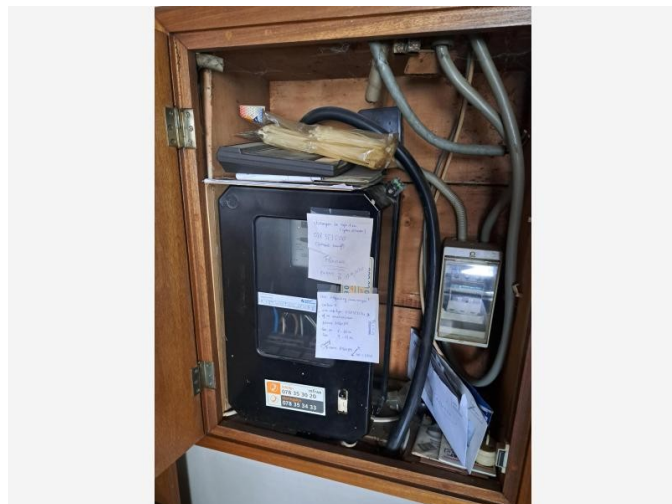
Het asbestmateriaal valt onder de mijlpaal van 2040.

| Eindbeoordeling materiaalrisico | Laag materiaalrisico en/of verlaagde kans op vezelvrijgave |

| Gebondenheid | Categorie 1: hechtgebonden in oorsprong |
| Asbestsoort (vezeltype) | Crocidoliet aanwezig |
| Toestand van het materiaal | Onbeschadigd, niet verweerd |

| Beschrijving | Bakeliet zekering |
| Identificatiemethode | <p>De asbestdeskundige beoordeelt het materiaal als asbestverdacht en dus asbesthoudend, en dit zonder monsternamen.</p> <p>Motivatie: De materialen behoren niet toe aan de eigenaar voor wie de asbestdeskundige de asbestinventaris uitvoert.</p> |

- Zorg voor een veilig beheer. Vermijd het beschadigen van het asbestmateriaal. Controleer de toestand jaarlijks op wijzigingen.
- Voer bijkomende staalname(s) uit.

- Eenvoudige handelingen: mag via doe-het-zelf of door werknemer(s) met opleidingsattest eenvoudige handelingen  
Raadpleeg de actuele wetgeving op de website van OVAM. Onder strikte voorwaarden kan het eventueel toegestaan zijn om deze toepassing zelf te verwijderen. Bij twijfel wordt echter sterk aangeraden om een erkende asbestverwijderaar te raadplegen. Zorg er bovendien voor dat u zich goed informeert via de websites van OVAM en andere officiële bronnen over de vereiste persoonlijke beschermingsmaatregelen en de richtlijnen voor het veilig verwijderen van asbest.

Houd er rekening mee dat deze toepassingen vaak onder spanning staan. Het is daarom aan te raden om ook een elektricien te raadplegen, aangezien het werken aan of verwijderen van deze toepassingen specifieke technische kennis vereist.

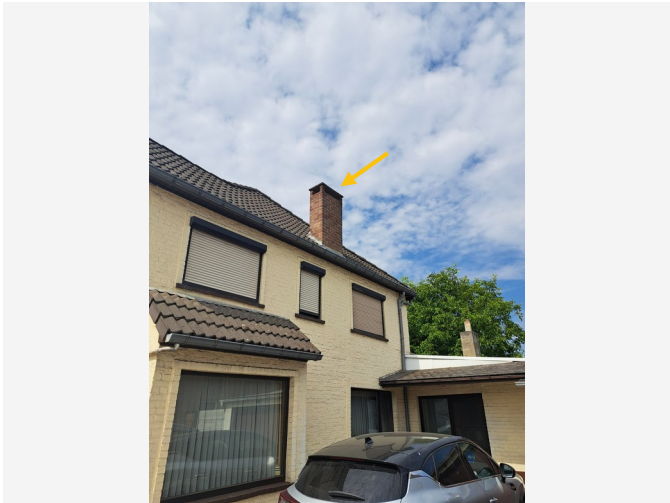
Situeringsfoto

**Reden:** Het te onderzoeken materiaal situeert zich hoger dan 3,50 m te rekenen vanaf een veilige ondergrond

**Uitleg van de asbestdeskundige:** Het rookgaskanaal is niet beoordeeld. Aan de binnenzijde is de kachel aangesloten. Aan de buitenzijde is het hoger dan 3,5 meter om de schoorsteen te inspecteren. Het is niet zichtbaar of er een asbestverdacht rookgaskanaal aanwezig is in de schoorsteen. Conform ons inspectieprotocol mogen wij een beperking inroepen voor hoogtes hoger dan 3,5 m. Indien men dit wil laten onderzoeken, dient er een nieuwe afspraak gemaakt te worden en moet er een hoogtewerker voorzien worden, evenals iemand die bevoegd is om deze te bedienen en eventueel een techniek die de al dan niet aanwezige schouwhoed kan afnemen en weer terugplaatsen.

| (Asbest)materiaal | Rookgaskanaal |
| Karakterisatie | Asbest (verdacht) |

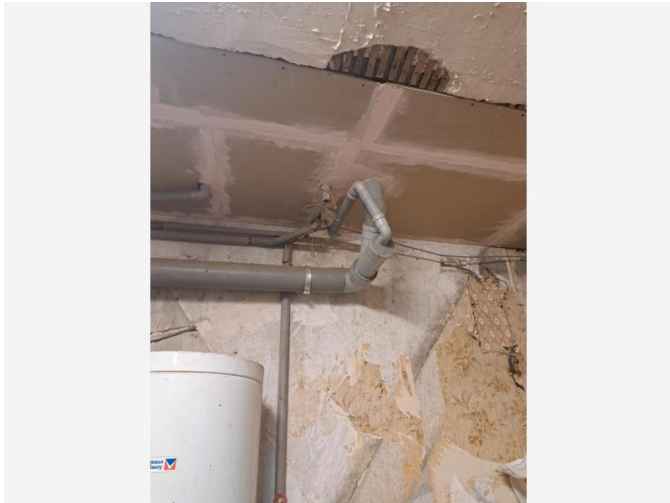
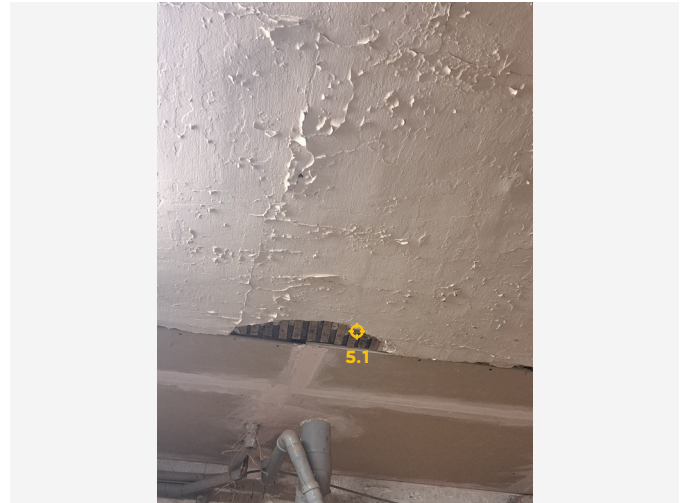
## Fiche 5: Pleisterwerk plafonds

Geen asbest

| # | Type | Referentie | Resultaat |
|---|---|---|---|
| 5.1 | Mengmonster | MM02 | Geen asbest |

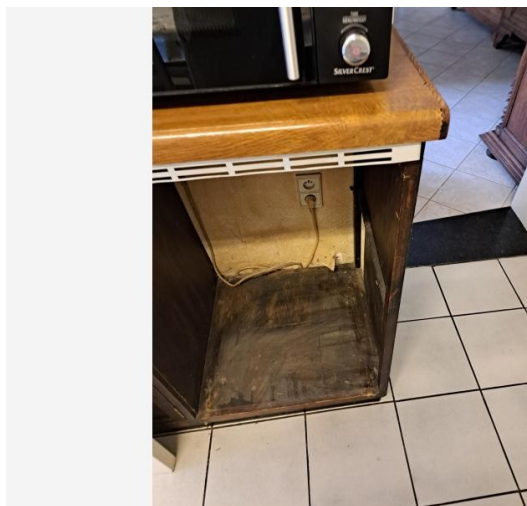
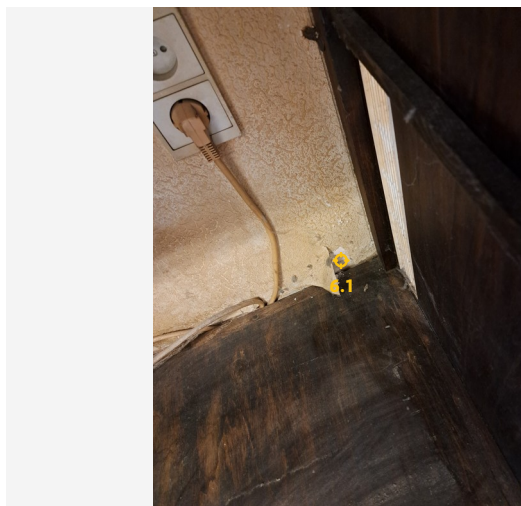
## Fiche 6: Pleisterwerk wanden

Geen asbest

| # | Type | Referentie | Resultaat |
|---|---|---|---|
| 6.1 | Mengmonster | MM01 | Geen asbest |

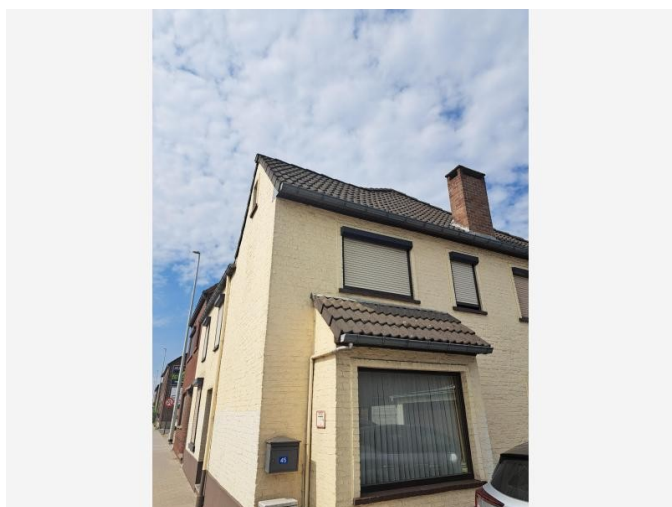
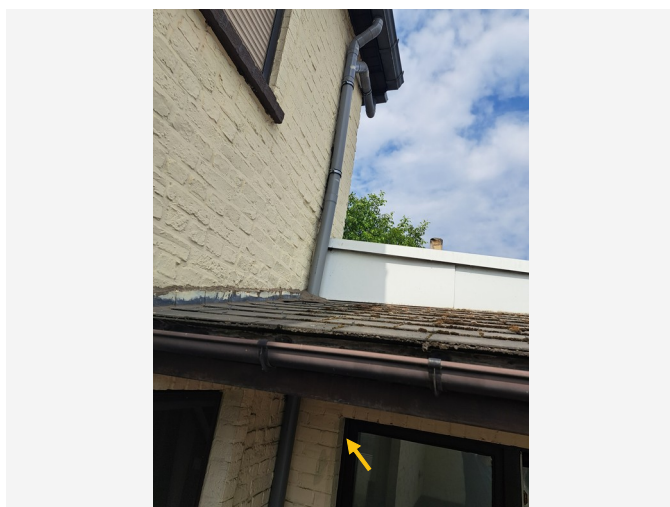
### Fiche 7: Afdichtingsmateriaal aan schrijnwerk

| Beschrijving | Notitie | Terug te vinden op plannen |
|---|---|---|
| Fiche 7: Afdichtingsmateriaal aan schrijnwerk | <p>Bij de visuele inspectie werd rond de ramen en deuren een kitafdichting aangetroffen.</p> <p>Op basis van de uiterlijk waarneembare kenmerken (kleur, glans, textuur, hechting) en de toepassingsperiode werd vastgesteld dat het gaat om een moderne siliconenkit en niet om een bitumineuze of asbesthoudende afdichting.</p> | - |

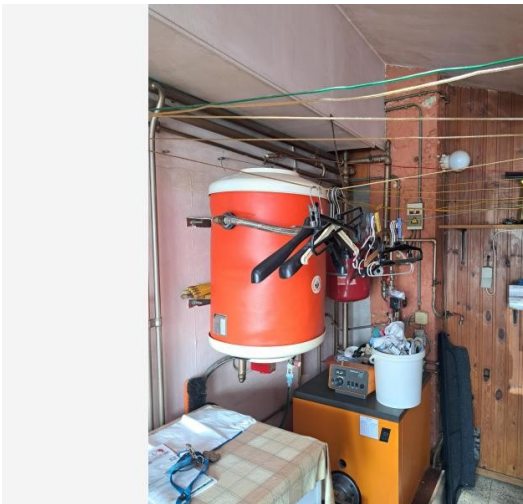
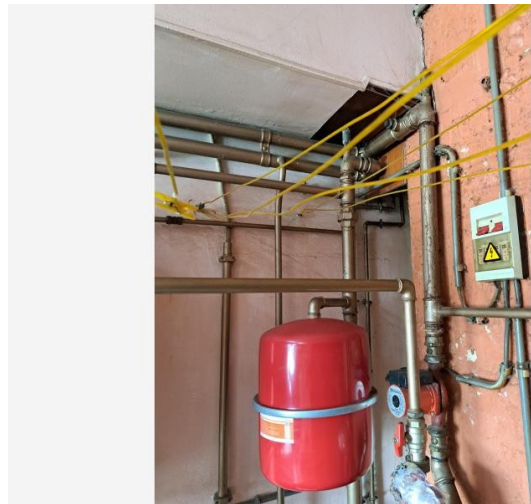
## Fiche 9: CV-brander (niet verdacht)

| Beschrijving | Notitie | Terug te vinden op plannen |
|---|---|---|
| Fiche 9: CV-brander (niet verdacht) | De CV-brander bevat geen asbestverdachte materialen. | - |

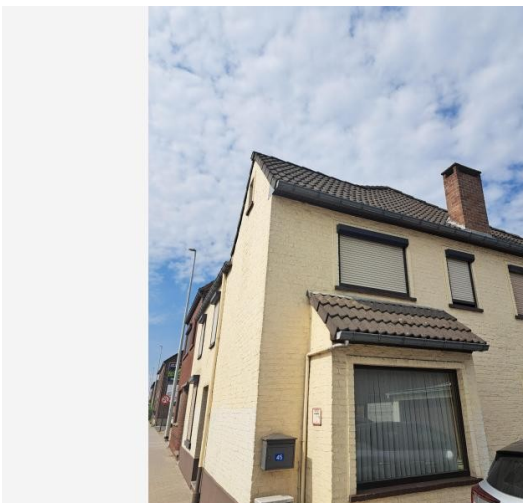
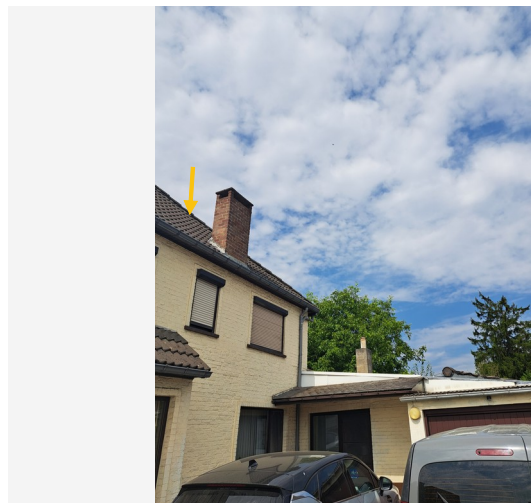
## Fiche 10: Dakbedekking - dakpannen

| Beschrijving | Notitie | Terug te vinden op plannen |
|---|---|---|
| Fiche 10: Dakbedekking - dakpannen | <p>Tijdens de inspectie werden op het dak keramische (of betonnen) dakpannen aangetroffen.</p> <p>Op basis van de visuele kenmerken (vorm, kleur, textuur, breukvlak) en de toepassingsperiode werd vastgesteld dat het gaat om niet-asbesthoudende dakbedekking. Op het hoofddak.</p> | - |

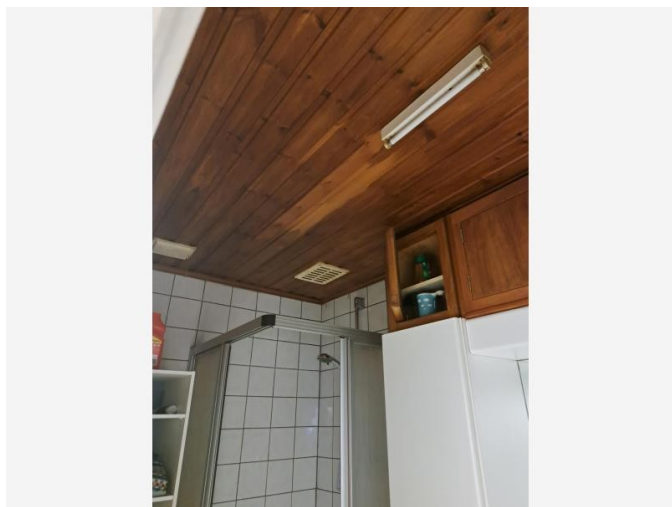
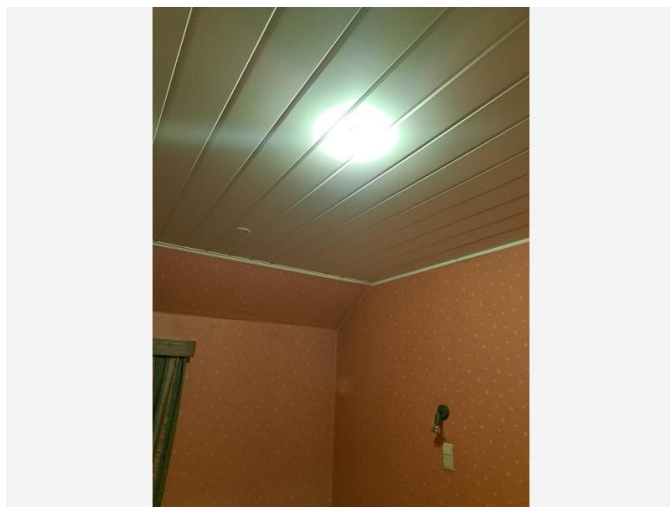
## Fiche 11: Plafonds uit niet asbestverdacht materiaal

| Beschrijving | Notitie | Terug te vinden op plannen |
|---|---|---|
| Fiche 11: Plafonds uit niet asbestverdacht materiaal | De plafonds zijn gemaakt van niet-asbestverdachte materialen (bijvoorbeeld laminaat, gyproc, ...), deze toepassingen zijn niet asbestverdacht. We hebben echter niet kunnen vaststellen of er mogelijk asbestverdachte of asbesthoudende materialen achter deze toepassingen aanwezig zijn. Bij renovatie of sloop is het aangeraden om een destructief onderzoek te laten uitvoeren van deze toepassingen. | - |
