Proces - Verbaal van locatieve plaatsbeschrijving bij begin van de huurovereenkomst

Residentie Paul Delvaux
Kunstenaarslaan 12 – appt 0202
8660 De Panne

Dossiernummer: 2023/3541

Datum plaatsbezoek: 25/05/2023

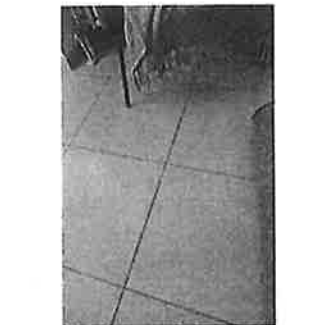
DSC00962.JPG

- Keramische tegelvloer, afgewerkt met éénzelfde plint
- Vanaf de radiator aan muur 2 is een fijne barst over de tegelvloer tot aan muur 1 (foto 962 tem 968)
- Vanaf de radiator aan muur 4 is een fijne barst tot aan het keukeneiland (foto 969 tem 971)
- Geen verdere opmerkingen
