Asbestinventarisatetest

Meeuwenlaan 29/0202, 8660 De Panne

Attestnummer : 20240315-000076.000

Uitgegeven op : 15.03.2024

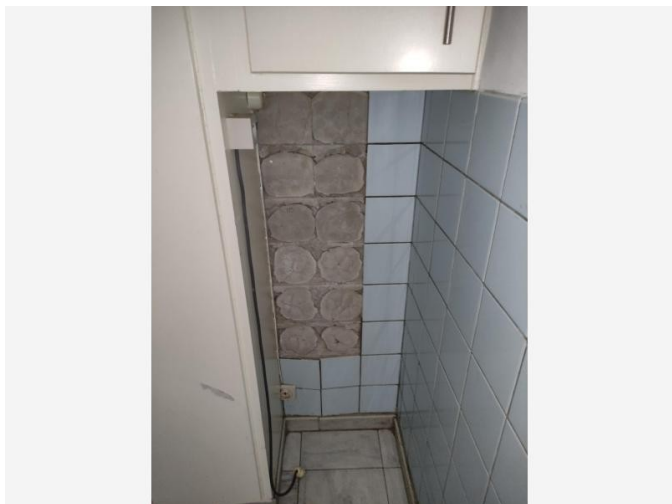
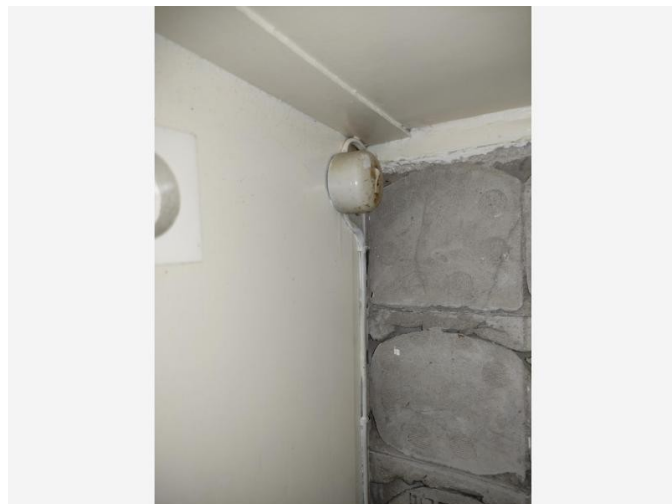
Het asbestmateriaal valt onder de mijlpaal van 2040.

Eindbeoordeling materiaalrisico	Zeer laag materiaalrisico en/of zeer lage kans op vezelvrijgave
---------------------------------	---

Gebondenheid	Categorie 1: hechtgebonden in oorsprong
Asbestsoort (vezeltype)	Alleen chrysotiel
Asbestconcentratie	Laag (< 50%)
Afschermingsgraad van het gehele materiaal	Geheel of deels (ook) vrij aan de binnenlucht
Toestand van het materiaal	Onbeschadigd, niet verweerd

Beschrijving	Schakelaar bakeliet
Omgeving	Binnen
Primaire drager	Communicatie en elektrische infrastructuur en uitrusting
Asbestmateriaal	Plaat, paneel, tablet - Type Bakeliet
Bindmiddel van asbestmateriaal	Kunststof of -hars
Gebondenheid op basis van bindmiddel	Hecht
Hoeveelheid (oppervlakte - dikte - aantal)	• 0,10 m ² - 0,30 cm - 1 stuk
Totaal volume	< 0,001 m ³
Eenvoudig bereikbaar	Ja

- Zorg voor een veilig beheer. Vermijd het beschadigen van het asbestmateriaal. Controleer de toestand jaarlijks op wijzigingen.

- Eenvoudige handelingen: mag via doe-het-zelf of door werknemer(s) met opleidingsattest eenvoudige handelingen
Deze toepassing kan verwijderd worden aan de hand van een eenvoudige handeling, echter dient er wel rekening gehouden te worden met de PBM's en een correct afvalbeheer. Vergeet de toepassing zeker ook niet te fixeren.
- Eenvoudige handelingen: enkel door erkend asbestverwijderaar
Deze toepassing kan verwijderd worden aan de hand van een eenvoudige handeling, echter dient er wel rekening gehouden te worden met de PBM's en een correct afvalbeheer. Vergeet de toepassing zeker ook niet te fixeren.

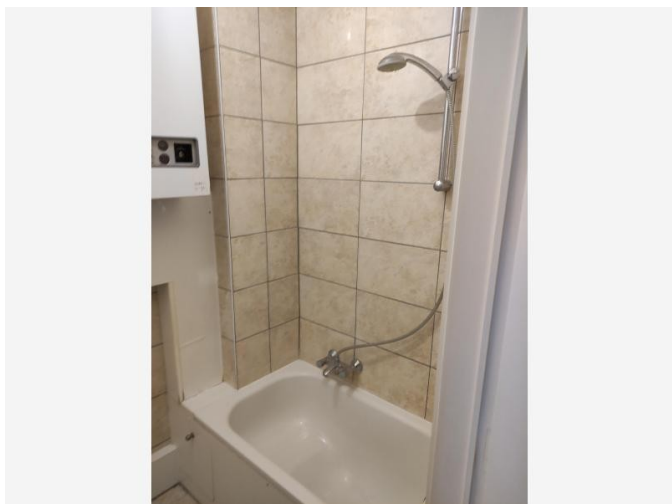
De wandtegels zelf zijn niet asbestverdacht. Het is echter niet mogelijk om via een niet-destructief onderzoek vast te stellen wat er achter de wandtegels bevindt.

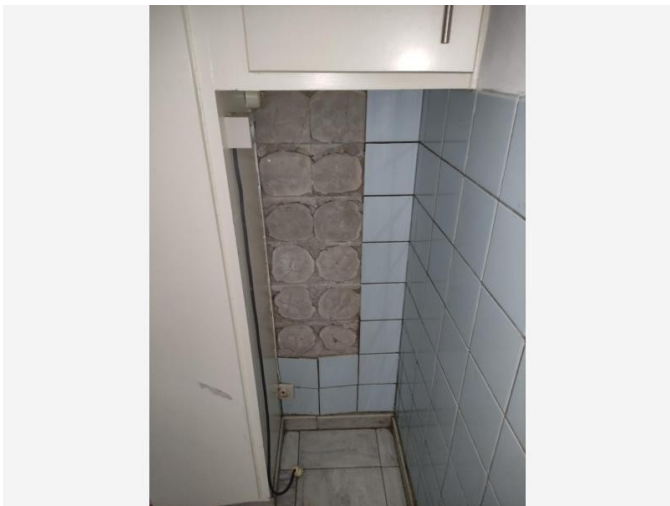
De wandtegels zelf zijn niet asbestverdacht. De tegel werd niet met een zwarte lijm geplaatst.

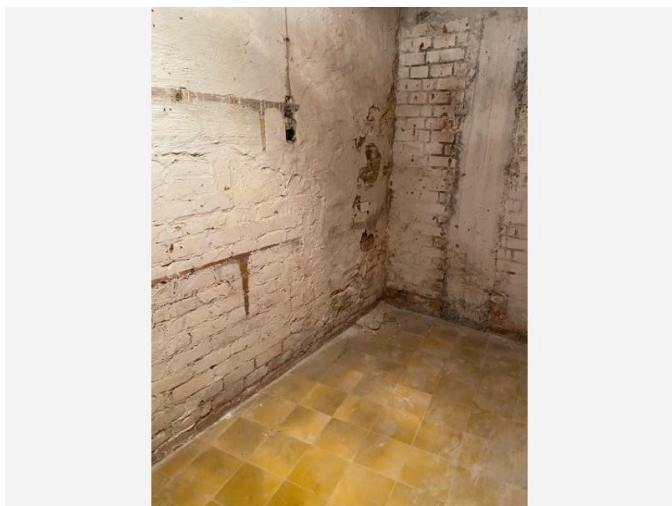
In de kelder zijn geen asbestverdacht materialen aangetroffen.

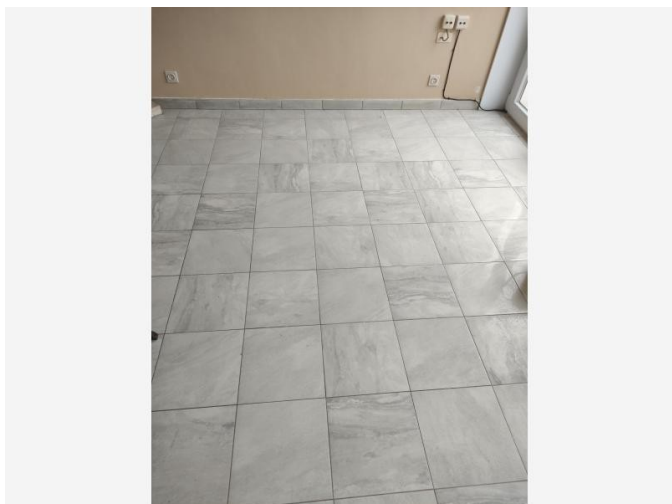
De vloertegels zelf zijn niet asbestverdacht. Het is echter niet mogelijk om via een niet – destructief onderzoek vast te stellen wat er zich achter de vloertegels bevindt.

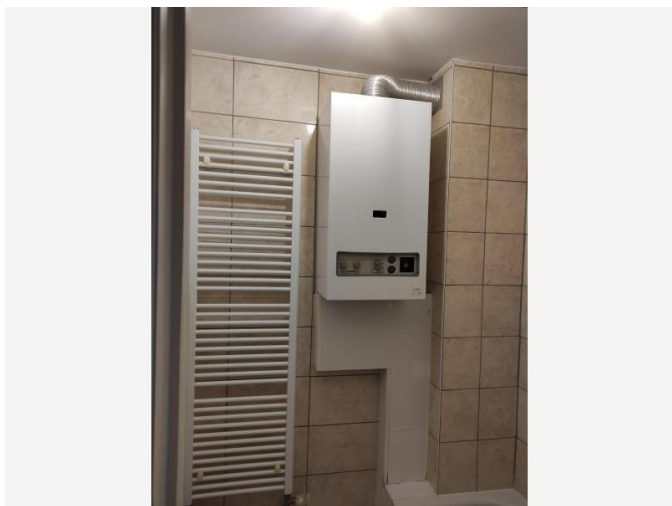
Omdat het onderzoek niet destructief wordt uitgevoerd is het mogelijk dat in de verwarmingsinstallatie asbestverdachte materialen aanwezig kunnen zijn.

Er zijn geen asbestverdachte materialen aangetroffen, doch is het niet uitgesloten dat er toch asbestverdachte materialen zouden kunnen aanwezig zijn.

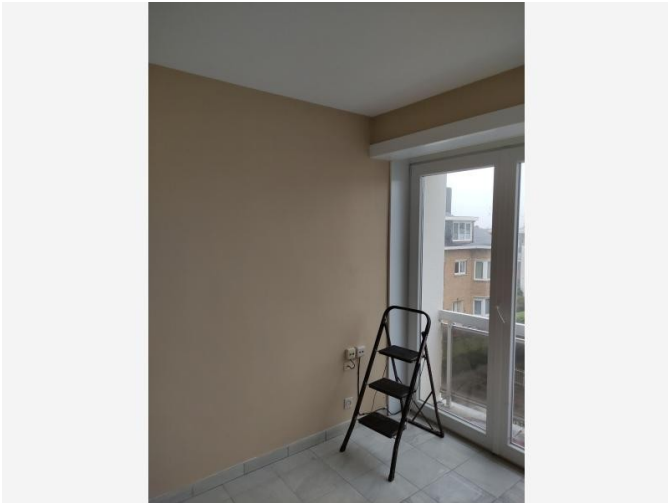
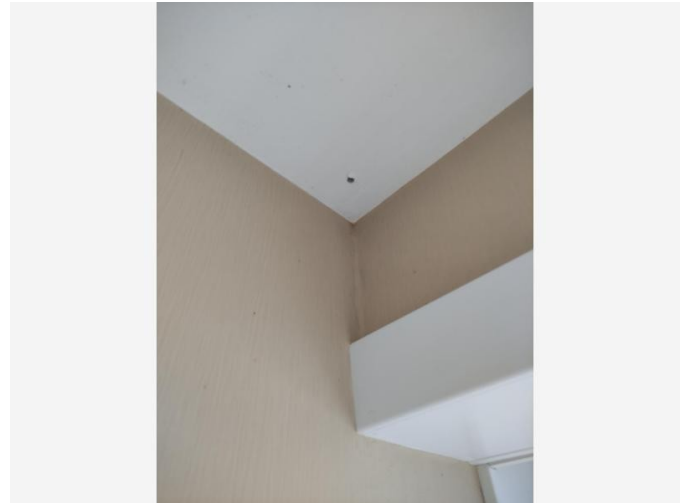
Fiche 7: Pleister plafond

Geen asbest

#	Type	Referentie	Resultaat
7.1	Mengmonster	7777-2	Geen asbest

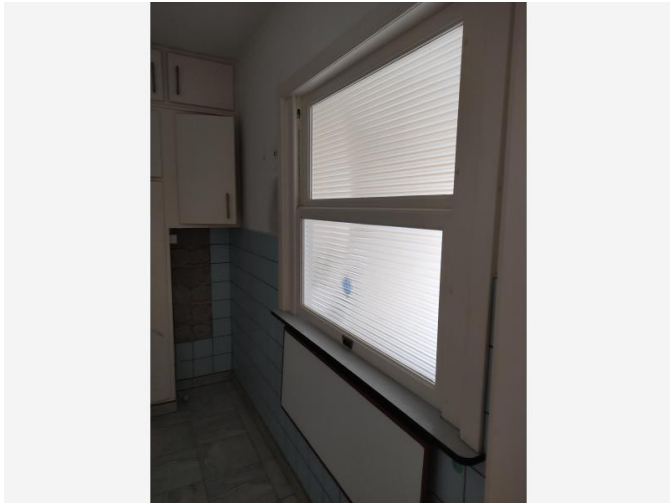
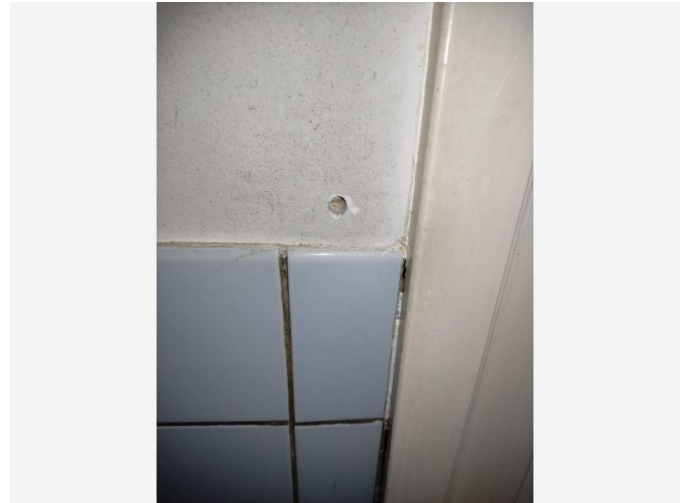
Geen asbest

#	Type	Referentie	Resultaat
8.1	Mengmonster	7777-1	Geen asbest
