# Asbestinventarisatetest

Pollinkhovestraat 39, 8647 Lo-Reninge

Attestnummer : 20240719-000298.001

Uitgegeven op : 30.07.2024

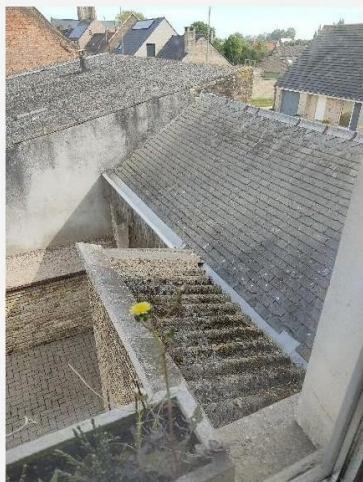
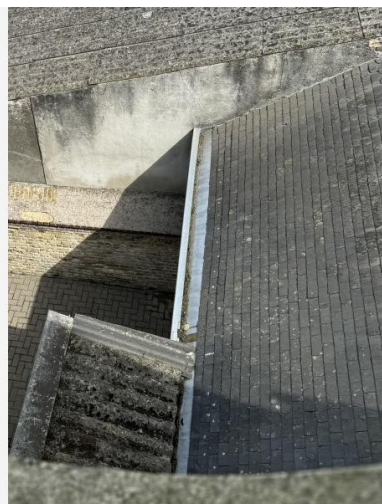
Het asbestmateriaal valt onder de mijlpaal van 2040.

**Dringend verwijderen**

Beschrijving	slib golfplaten en leien garage
Type afvalstof	Betreft resten (contaminatie) van verwerking of beschadiging
Type resten (contaminatie)	<ul style="list-style-type: none"><li>Stof, deeltjes &lt; 4 mm, flinters, gruis (los, opliggend)</li><li>Stof, deeltjes &lt; 4 mm, flinters, gruis (vermengd in materiaal)</li></ul>
Besmette materialen	<ul style="list-style-type: none"><li>Organisch materiaal (mos, mest, vegetatie, ...)</li><li>Sediment (dakgoot, afvoerbuï, regenwaterput, ...)</li></ul>
Bron van de resten	Het dak van de garage is bedekt met golfplaten en leien.
Omgeving	Buiten
Primaire drager	Schuin dak
Gebondenheid resten	Niet hecht
Hoeveelheid (gewicht - aantal)	<ul style="list-style-type: none"><li>10,00 kg - 1 stuk</li></ul>
Totaal gewicht	10,00 kg
Eenvoudig bereikbaar	Ja
Identificatiemethode	Vaststelling zonder monstername
Opmerking	De hoeveelheid is een schatting.

- Verwijder het asbestafval.

- Eenvoudige handelingen: mag via doe-het-zelf of door werknemer(s) met opleidingsattest eenvoudige handelingen  
Deze toepassing kan verwijderd worden aan de hand van een eenvoudige handeling, echter dient er wel rekening gehouden te worden met de PBM's en een correct afvalbeheer. Vergeet de toepassing zeker ook niet te fixeren.
- Eenvoudige handelingen: enkel door erkend asbestverwijderaer  
Deze toepassing kan verwijderd worden aan de hand van een eenvoudige handeling, echter dient er wel rekening gehouden te worden met de PBM's en een correct afvalbeheer. Vergeet de toepassing zeker ook niet te fixeren.

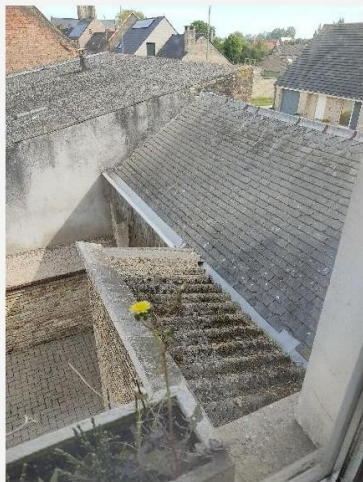
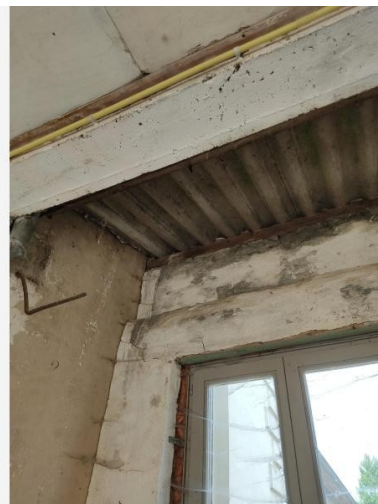
Het asbestmateriaal valt onder de mijlpaal van 2034.

**Dringend verwijderen**

Eindbeoordeling materiaalrisico	Hoog materiaalrisico en/of hoge kans op vezelvrijgave
---------------------------------	-------------------------------------------------------

Gebondenheid	Categorie 1: hechtgebonden in oorsprong
Asbestsoort (vezeltype)	Crocidoliet aanwezig
Asbestconcentratie	Laag (< 50%)
Afschermingsgraad van het gehele materiaal	Geheel of deels (ook) vrij aan de binnenlucht
Toestand van het materiaal	Matig beschadigd, matig verweerd

Beschrijving	golfplaten garage
Omgeving	Grenst aan binnen- en buitenlucht
Primaire drager	Schuin dak
Asbestmateriaal	Dak- en gevelbekleding - Golfplaat
Bindmiddel van asbestmateriaal	Cement
Gebondenheid op basis van bindmiddel	Hecht
Hoeveelheid (oppervlakte - aantal)	<ul style="list-style-type: none"><li>• 3,10 m<sup>2</sup> - 1 stuk</li></ul>
Totale oppervlakte	3,10 m <sup>2</sup>
Eenvoudig bereikbaar	Ja
Bevestigingswijze	<ul style="list-style-type: none"><li>• Geklemd</li><li>• Genageld, geniet</li></ul>
Identificatiemethode	Vaststelling zonder monsternamen
Destructieve handeling voor identificatie	Nee
Opmerking	De hoeveelheid is een schatting.

- Verwijder dit asbestmateriaal zo snel mogelijk. Volg de toestand goed op.

- Eenvoudige handelingen: mag via doe-het-zelf of door werknemer(s) met opleidingsattest eenvoudige handelingen  
Deze toepassing kan verwijderd worden aan de hand van een eenvoudige handeling, echter dient er wel rekening gehouden te worden met de PBM's en een correct afvalbeheer. Vergeet de toepassing zeker ook niet te fixeren.
- Eenvoudige handelingen: enkel door erkend asbestverwijderaer  
Deze toepassing kan verwijderd worden aan de hand van een eenvoudige handeling, echter dient er wel rekening gehouden te worden met de PBM's en een correct afvalbeheer. Vergeet de toepassing zeker ook niet te fixeren.

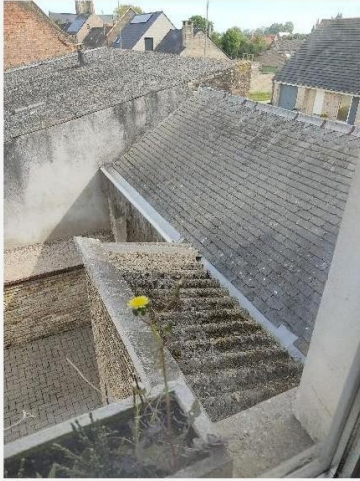
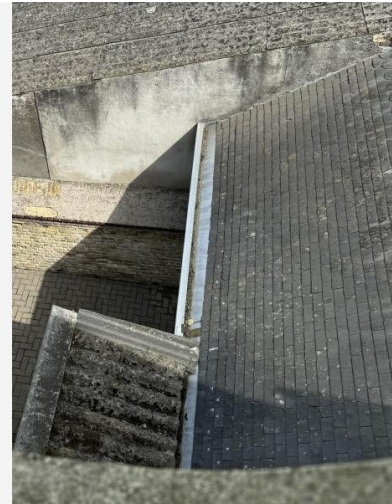
Het asbestmateriaal valt onder de mijlpaal van 2034.

Verwijderen

Eindbeoordeling materiaalrisico	Verhoogd materiaalrisico en/of verhoogde kans op vezelvrijgave
---------------------------------	----------------------------------------------------------------

Gebondenheid	Categorie 1: hechtgebonden in oorsprong
Asbestsoort (vezeltype)	Crocidoliet aanwezig
Asbestconcentratie	Laag (< 50%)
Afschermingsgraad van het gehele materiaal	Geheel of deels vrij aan de buitenlucht
Toestand van het materiaal	Matig beschadigd, matig verweerd

Beschrijving	leien op garage
Omgeving	Buiten
Primaire drager	Schuin dak
Asbestmateriaal	Dak- en gevelbekleding - Lei, shingle
Bindmiddel van asbestmateriaal	Cement
Gebondenheid op basis van bindmiddel	Hecht
Hoeveelheid (oppervlakte - aantal)	<ul style="list-style-type: none"><li>• 13,14 m<sup>2</sup> - 1 stuk</li></ul>
Totale oppervlakte	13,14 m <sup>2</sup>
Eenvoudig bereikbaar	Ja
Bevestigingswijze	<ul style="list-style-type: none"><li>• Geklemd</li><li>• Genageld, geniet</li></ul>
Identificatiemethode	Vaststelling zonder monsternamen
Destructieve handeling voor identificatie	Nee
Opmerking	De hoeveelheid is een schatting.

- Zorg voor een veilig beheer. Vermijd het beschadigen van het asbestmateriaal. Controleer de toestand jaarlijks op wijzigingen.

- Eenvoudige handelingen: mag via doe-het-zelf of door werknemer(s) met opleidingsattest eenvoudige handelingen  
Deze toepassing kan verwijderd worden aan de hand van een eenvoudige handeling, echter dient er wel rekening gehouden te worden met de PBM's en een correct afvalbeheer. Vergeet de toepassing zeker ook niet te fixeren.
- Eenvoudige handelingen: enkel door erkend asbestverwijderaar  
Deze toepassing kan verwijderd worden aan de hand van een eenvoudige handeling, echter dient er wel rekening gehouden te worden met de PBM's en een correct afvalbeheer. Vergeet de toepassing zeker ook niet te fixeren.

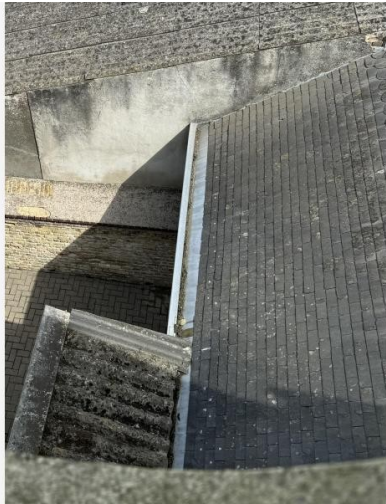
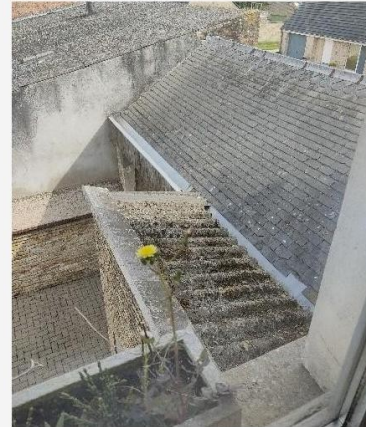
Het asbestmateriaal valt onder de mijlpaal van 2040.

Verwijderen

Eindbeoordeling materiaalrisico	Verhoogd materiaalrisico en/of verhoogde kans op vezelvrijgave
---------------------------------	----------------------------------------------------------------

Gebondenheid	Categorie 1: hechtgebonden in oorsprong
Asbestsoort (vezeltype)	Alleen chrysotiel
Asbestconcentratie	Laag (< 50%)
Afschermingsgraad van het gehele materiaal	Geheel of deels vrij aan de buitenlucht
Toestand van het materiaal	Matig beschadigd, matig verweerd

Beschrijving	Deksteen
Omgeving	Buiten
Primaire drager	Plat dak
Asbestmateriaal	Deksteen, muurkap - Hol
Bindmiddel van asbestmateriaal	Cement
Gebondenheid op basis van bindmiddel	Hecht
Hoeveelheid (oppervlakte - dikte - aantal)	<ul style="list-style-type: none"><li>• 3,00 m<sup>2</sup> - 2,50 cm - 1 stuk</li></ul>
Totaal volume	0,075 m <sup>3</sup>
Eenvoudig bereikbaar	Ja
Bevestigingswijze	<ul style="list-style-type: none"><li>• Geklemd</li><li>• Verlijmd, ingegoten, versmeerd</li></ul>
Identificatiemethode	Vaststelling zonder monsternamen
Destructieve handeling voor identificatie	Nee
Opmerking	De hoeveelheid is een schatting.

- Zorg voor een veilig beheer. Vermijd het beschadigen van het asbestmateriaal. Controleer de toestand jaarlijks op wijzigingen.

- Eenvoudige handelingen: mag via doe-het-zelf of door werknemer(s) met opleidingsattest eenvoudige handelingen  
Deze toepassing kan verwijderd worden aan de hand van een eenvoudige handeling, echter dient er wel rekening gehouden te worden met de PBM's en een correct afvalbeheer. Vergeet de toepassing zeker ook niet te fixeren.
- Eenvoudige handelingen: enkel door erkend asbestverwijderaar  
Deze toepassing kan verwijderd worden aan de hand van een eenvoudige handeling, echter dient er wel rekening gehouden te worden met de PBM's en een correct afvalbeheer. Vergeet de toepassing zeker ook niet te fixeren.

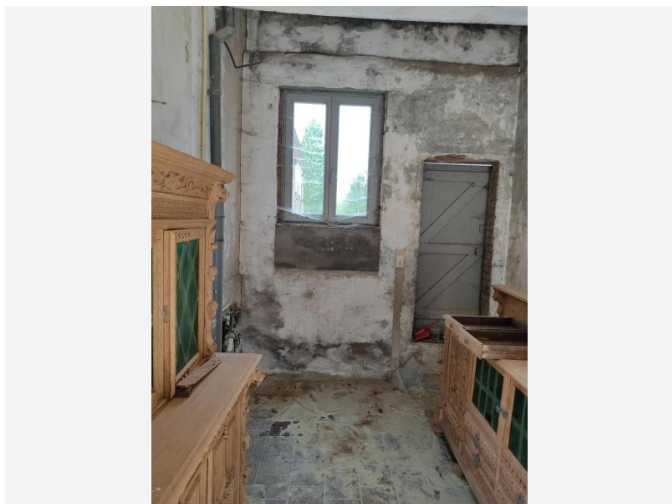
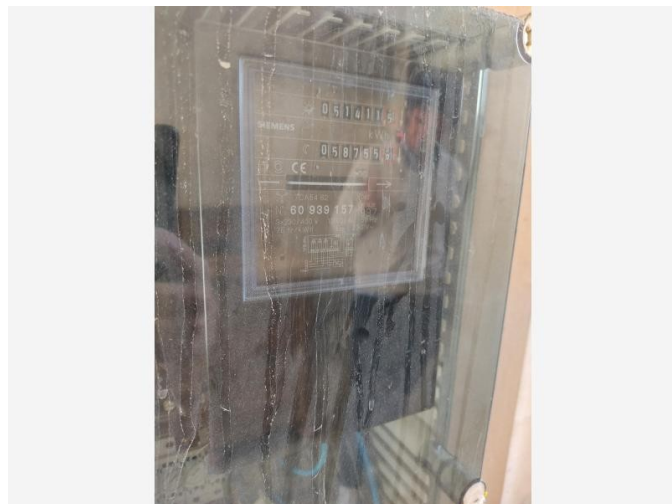
Het asbestmateriaal valt onder de mijlpaal van 2040.

Zorgvuldig beheren

Eindbeoordeling materiaalrisico	Zeer laag materiaalrisico en/of zeer lage kans op vezelvrijgave
---------------------------------	-----------------------------------------------------------------

Gebondenheid	Categorie 1: hechtgebonden in oorsprong
Asbestsoort (vezeltype)	Crocidoliet aanwezig
Asbestconcentratie	Laag (< 50%)
Afschermingsgraad van het gehele materiaal	Stootvaste afscherming of omkasting
Toestand van het materiaal	Onbeschadigd, niet verweerd

Beschrijving	Bakeliet meterteller
Omgeving	Binnen
Primaire drager	Communicatie en elektrische infrastructuur en uitrusting
Asbestmateriaal	Plaat, paneel, tablet - Type Bakeliet
Bindmiddel van asbestmateriaal	Kunststof of -hars
Gebondenheid op basis van bindmiddel	Hecht
Hoeveelheid (oppervlakte - dikte - aantal)	• 0,40 m <sup>2</sup> - 0,39 cm - 1 stuk
Totaal volume	0,002 m <sup>3</sup>
Eenvoudig bereikbaar	Ja
Bevestigingswijze	• Geschroefd
Identificatiemethode	Vaststelling zonder monsternamen
Destructieve handeling voor identificatie	Nee
Opmerking	De hoeveelheid is een schatting.

- Zorg voor een veilig beheer. Vermijd het beschadigen van het asbestmateriaal. Controleer de toestand jaarlijks op wijzigingen.

- Eenvoudige handelingen: enkel door erkend asbestverwijderaar  
Deze toepassing kan verwijderd worden aan de hand van een eenvoudige handeling, echter dient er wel rekening gehouden te worden met de PBM's en een correct afvalbeheer. Vergeet de toepassing zeker ook niet te fixeren.

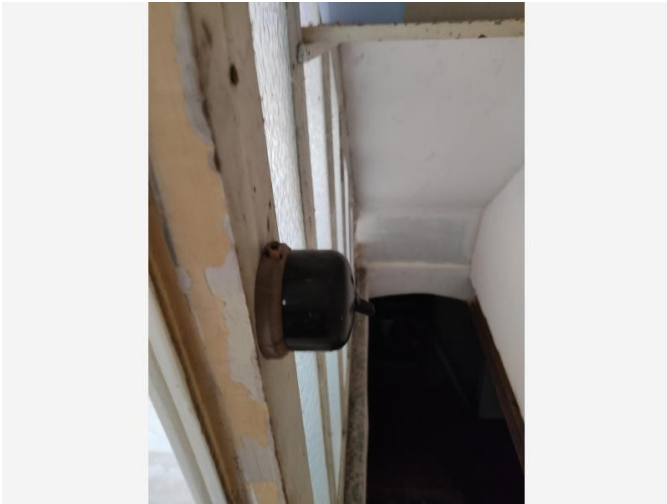
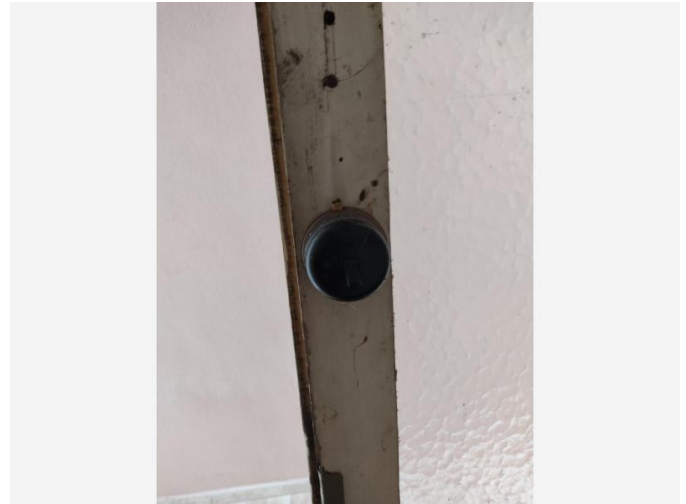
Het asbestmateriaal valt onder de mijlpaal van 2040.

Zorgvuldig beheren

Eindbeoordeling materiaalisico	Laag materiaalisico en/of verlaagde kans op vezelvrijgave
--------------------------------	-----------------------------------------------------------

Gebondenheid	Categorie 1: hechtgebonden in oorsprong
Asbestsoort (vezeltype)	Crocidoliet aanwezig
Asbestconcentratie	Laag (< 50%)
Afschermingsgraad van het gehele materiaal	Geheel of deels (ook) vrij aan de binnenlucht
Toestand van het materiaal	Onbeschadigd, niet verweerd

Beschrijving	Bakeliet schakelaar
Omgeving	Binnen
Primaire drager	Communicatie en elektrische infrastructuur en uitrusting
Asbestmateriaal	Plaat, paneel, tablet - Type Bakeliet
Bindmiddel van asbestmateriaal	Kunststof of -hars
Gebondenheid op basis van bindmiddel	Hecht
Hoeveelheid (oppervlakte - dikte - aantal)	• 0,20 m <sup>2</sup> - 0,20 cm - 1 stuk
Totaal volume	< 0,001 m <sup>3</sup>
Eenvoudig bereikbaar	Ja
Bevestigingswijze	• Geschroefd
Identificatiemethode	Vaststelling zonder monsternamen
Destructieve handeling voor identificatie	Nee
Opmerking	De hoeveelheid is een schatting.

- Zorg voor een veilig beheer. Vermijd het beschadigen van het asbestmateriaal. Controleer de toestand jaarlijks op wijzigingen.

- Eenvoudige handelingen: mag via doe-het-zelf of door werknemer(s) met opleidingsattest eenvoudige handelingen  
Deze toepassing kan verwijderd worden aan de hand van een eenvoudige handeling, echter dient er wel rekening gehouden te worden met de PBM's en een correct afvalbeheer. Vergeet de toepassing zeker ook niet te fixeren.
- Eenvoudige handelingen: enkel door erkend asbestverwijderaar  
Deze toepassing kan verwijderd worden aan de hand van een eenvoudige handeling, echter dient er wel rekening gehouden te worden met de PBM's en een correct afvalbeheer. Vergeet de toepassing zeker ook niet te fixeren.

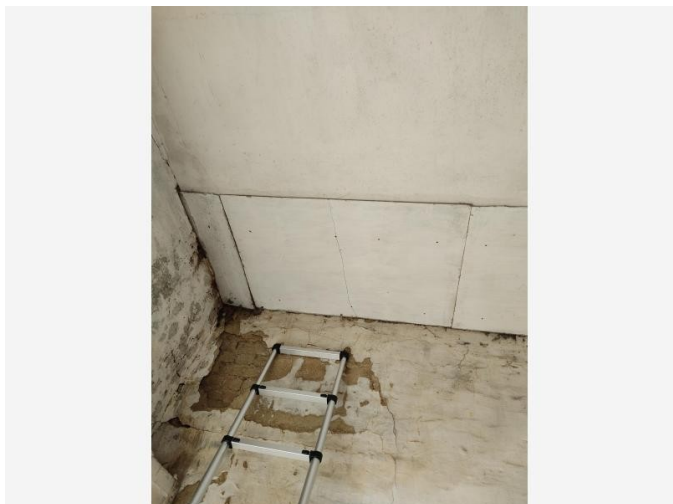
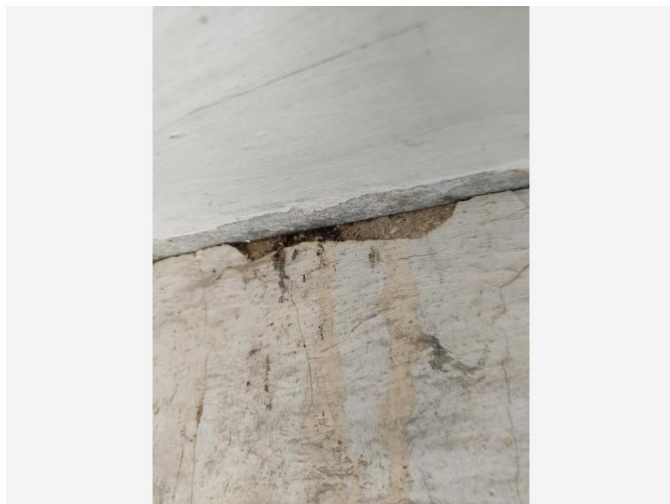
Het asbestmateriaal valt onder de mijlpaal van 2040.

Zorgvuldig beheren

Eindbeoordeling materiaalrisico	Laag materiaalrisico en/of verlaagde kans op vezelvrijgave
---------------------------------	------------------------------------------------------------

Gebondenheid	Categorie 1: hechtgebonden in oorsprong
Asbestsoort (vezeltype)	Crocidoliet aanwezig
Asbestconcentratie	Laag (< 50%)
Afschermingsgraad van het gehele materiaal	Niet stootvaste afscherming
Toestand van het materiaal	Licht beschadigd, licht verweerd. Intact calciumsilicaatmateriaal of categorie III 'gebondenheid'

Beschrijving	asbest cement plaat plafond garage
Omgeving	Binnen
Primaire drager	Plafond
Asbestmateriaal	Plaat, paneel, tablet - Generiek
Bindmiddel van asbestmateriaal	Cement
Gebondenheid op basis van bindmiddel	Hecht
Hoeveelheid (oppervlakte - dikte - aantal)	• 5,00 m <sup>2</sup> - 1,00 cm - 1 stuk
Totaal volume	0,05 m <sup>3</sup>
Eenvoudig bereikbaar	Ja
Bevestigingswijze	• Geschroefd
Identificatiemethode	Vaststelling zonder monstername
Destructieve handeling voor identificatie	Nee
Opmerking	De hoeveelheid is een schatting.

- Zorg voor een veilig beheer en verwijder dit asbestmateriaal wanneer het bij werken eenvoudig bereikbaar wordt. Controleer de toestand jaarlijks op wijzigingen.

- Eenvoudige handelingen: mag via doe-het-zelf of door werknemer(s) met opleidingsattest eenvoudige handelingen  
Deze toepassing kan verwijderd worden aan de hand van een eenvoudige handeling, echter dient er wel rekening gehouden te worden met de PBM's en een correct afvalbeheer. Vergeet de toepassing zeker ook niet te fixeren.
- Eenvoudige handelingen: enkel door erkend asbestverwijderaar  
Deze toepassing kan verwijderd worden aan de hand van een eenvoudige handeling, echter dient er wel rekening gehouden te worden met de PBM's en een correct afvalbeheer. Vergeet de toepassing zeker ook niet te fixeren.

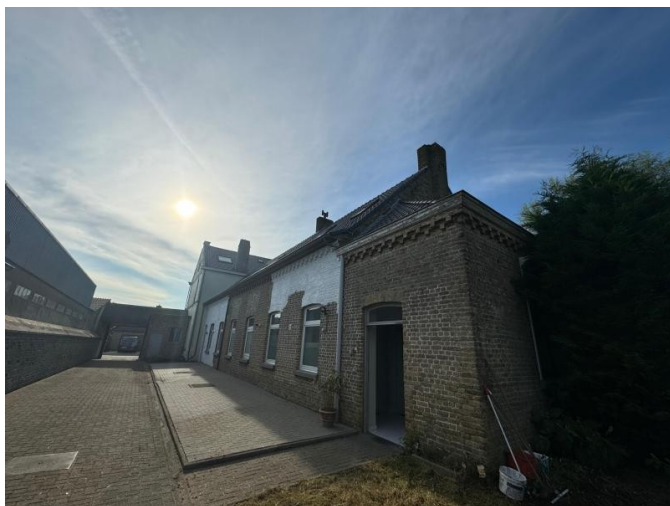
Gemeenschappelijke delen behoren niet tot ons onderzoeksveld.

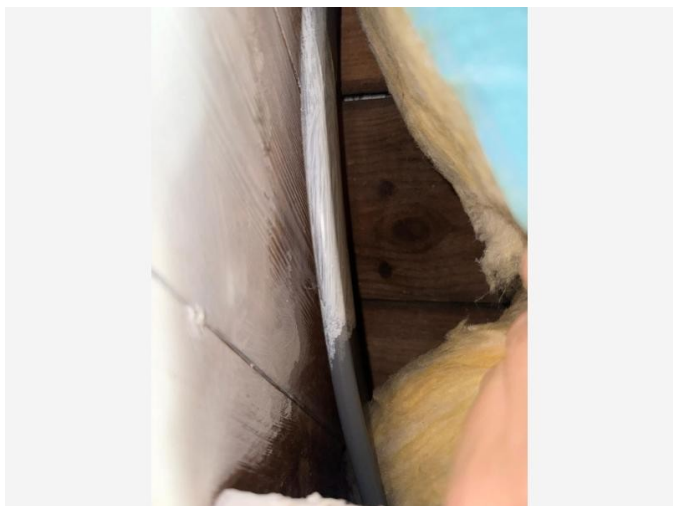
Het onderdak is van hout, echter kan er achter het houten onderdak nog een andere asbesthoudende toepassing verscholen zitten. Een verder destructief onderzoek is hiervoor nodig.

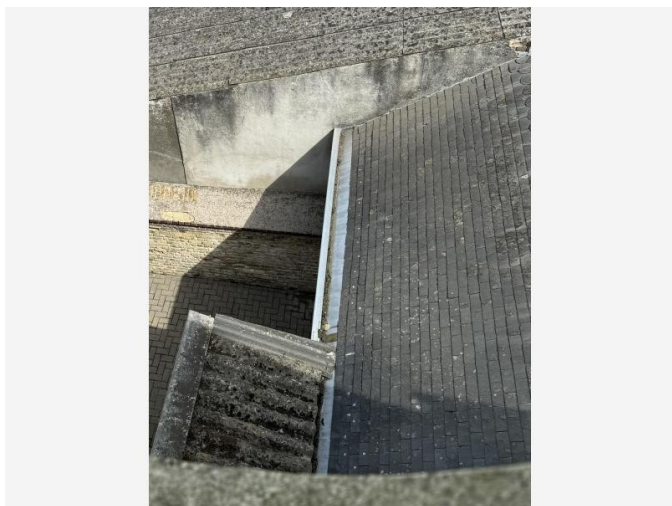
De overdekte inrit, ligt in het verlengde van de garage, maar is een deel van de gemeenschappelijk gebruikte delen. Deze zijn beiden voorzien van leien.

Identificatiemethode	Redelijk vermoeden
Primaire drager	Schuin dak
(Asbest)materiaal	Dak- en gevelbekleding - Lei, shingle
Bindmiddel	Cement
Gebondenheid bindmiddel	Hecht

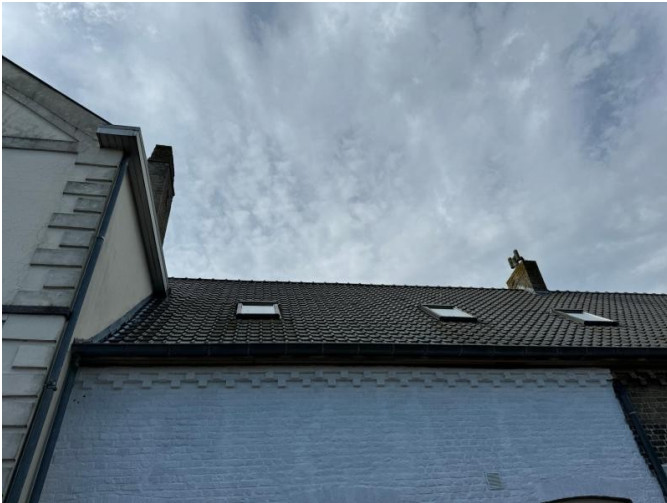
De schouwhoed behoort tot de gemeenschappelijk gebruikte delen.

Identificatiemethode	Redelijk vermoeden
Primaire drager	Schuin dak
(Asbest)materiaal	Schouwhoed, ventilatiekap (anti-windval)
Bindmiddel	Cement
Gebondenheid bindmiddel	Hecht

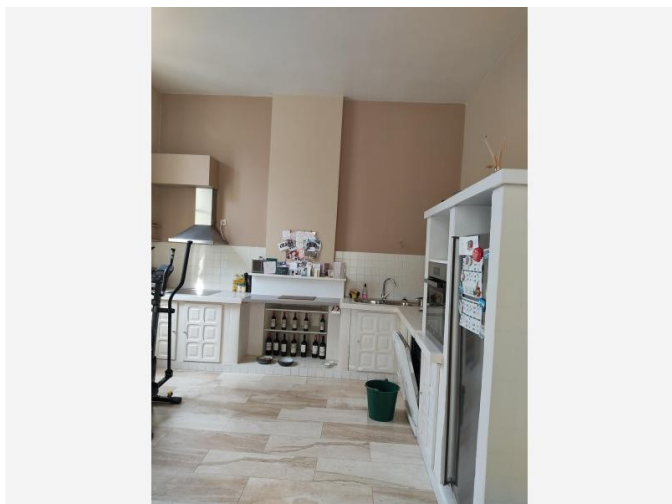
De vloertegels zelf zijn niet asbestverdacht. Het is echter niet mogelijk om via een niet – destructief onderzoek vast te stellen wat er zich achter de vloertegels bevindt.

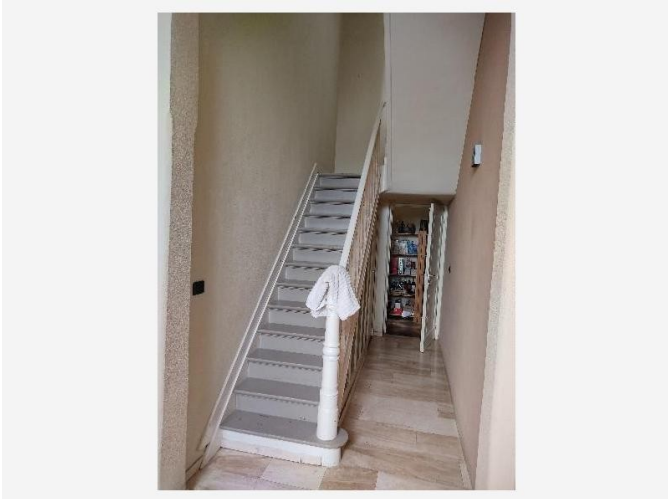
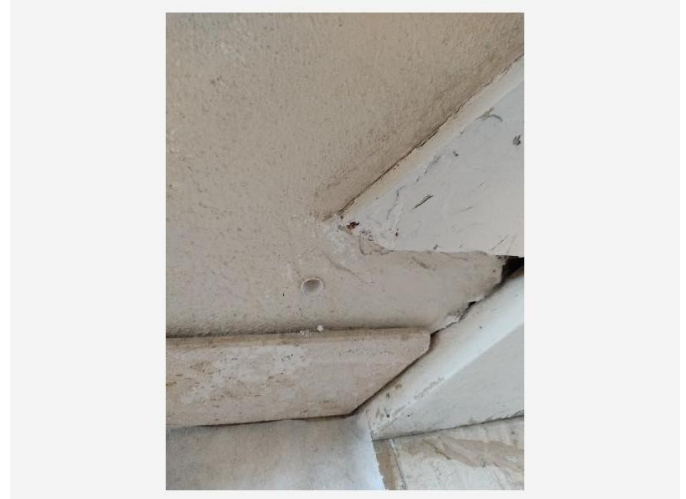
Geen asbest

#	Type	Referentie	Resultaat
13.1	Mengmonster	8397-10	Geen asbest

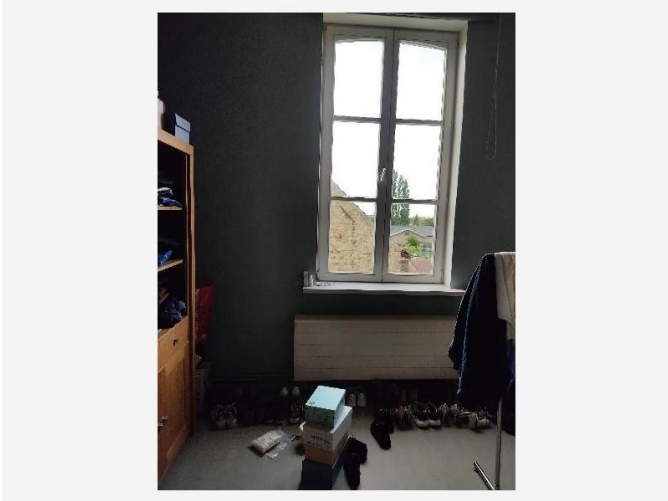
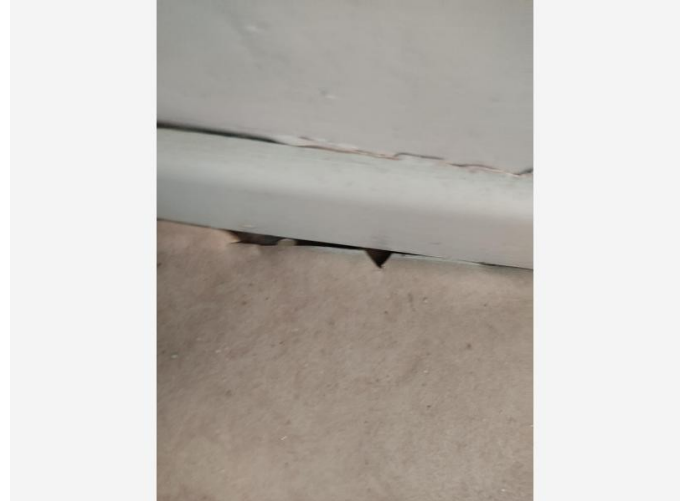
## Fiche 14: Vloerbekleding dressing

Geen asbest

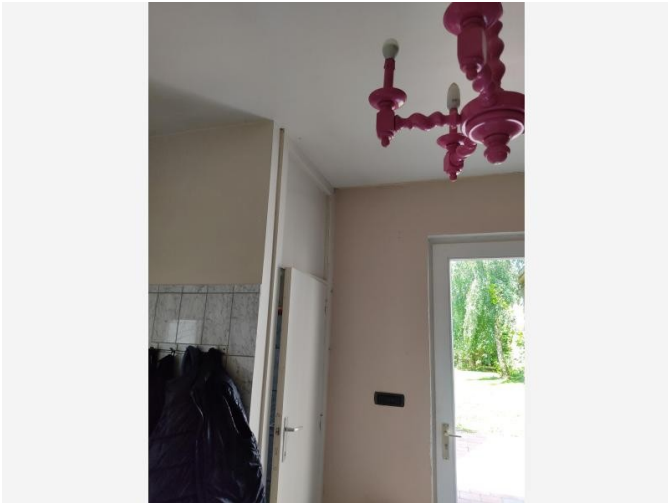
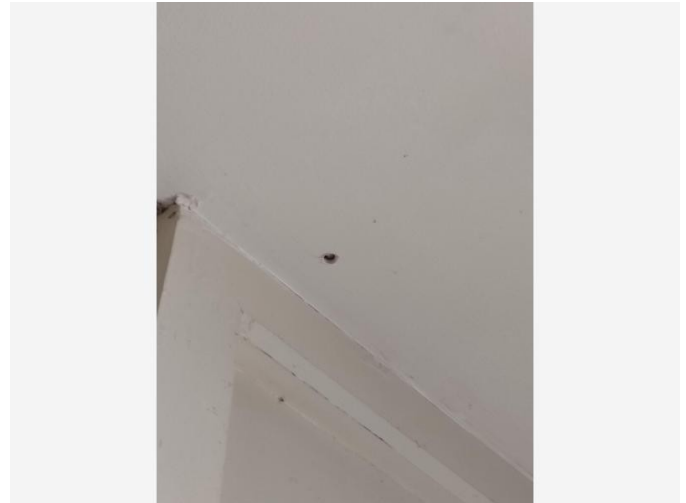
Geen asbest

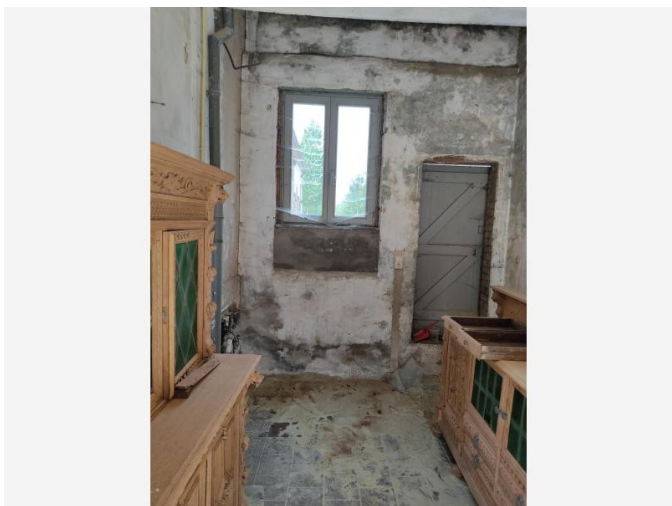
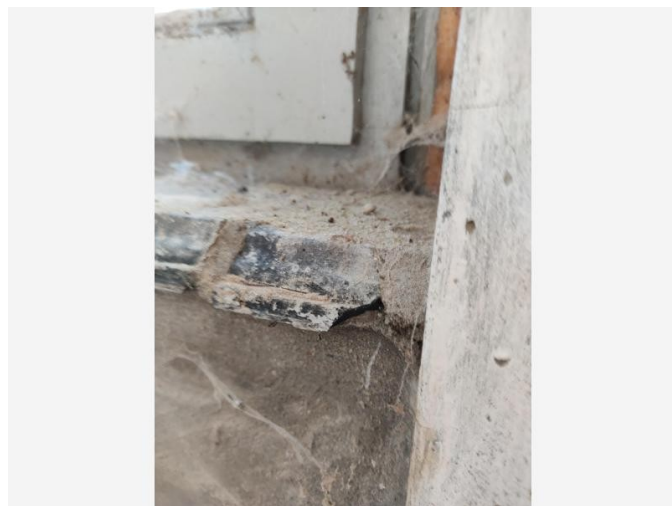
## Fiche 19: vensterbank garage

Geen asbest
