Asbestinventarisatetest

Coosemanslaan 11/001, 8670 Koksijde

Attestnummer : 20240410-000247.000

Uitgegeven op : 10.04.2024

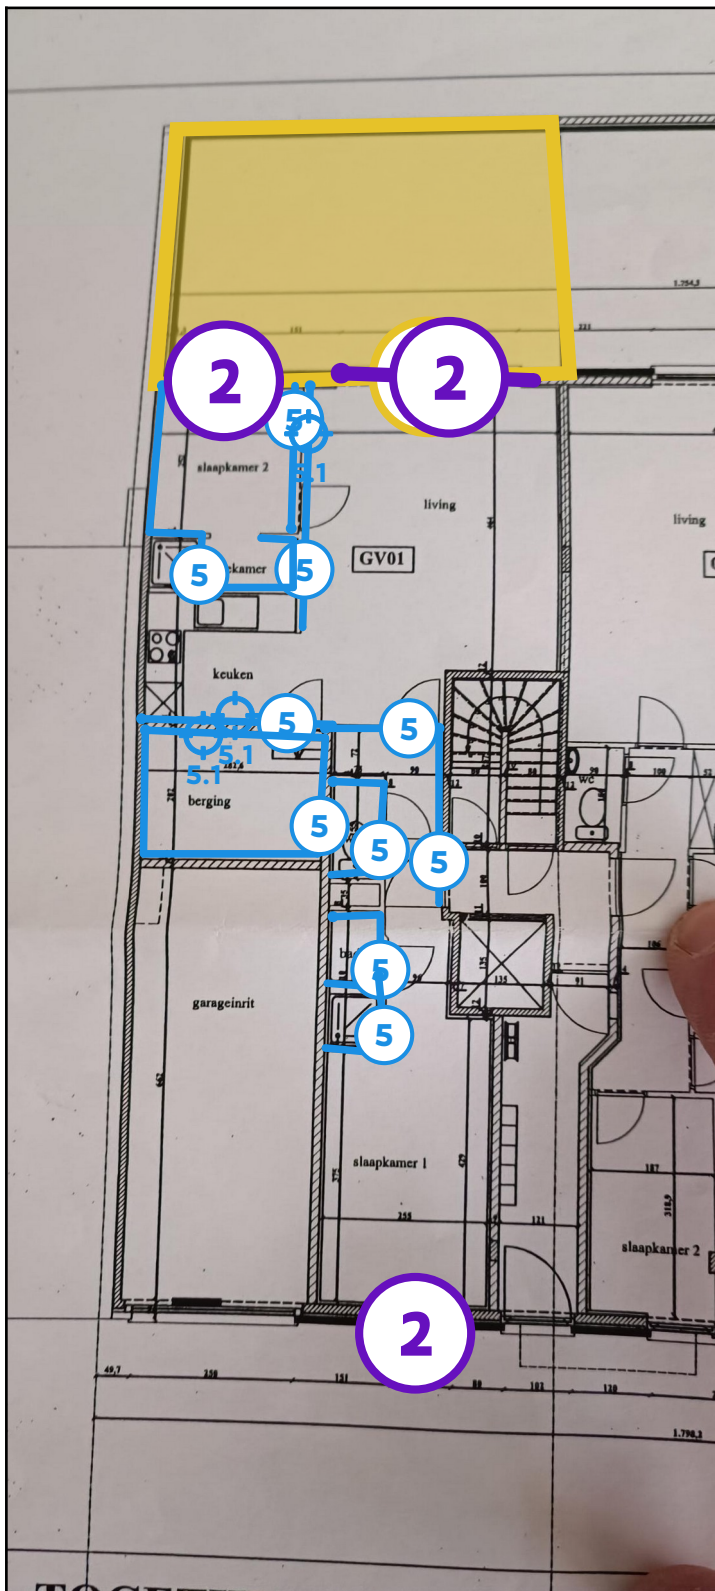
Plan 1.1: GRONDPLAN APPARTEMENT

1. ROOFING OP PLAT DAK TERRAS,	Asbestmateriaal	Zorgvuldig beheren
2. MASTIEK/SILICONE RAMEN	Advies	-
5. PLEISTERWERK MUUR APPARTEMENT	Geen asbest	-
5.1 Code: 001	Mengmonster	-

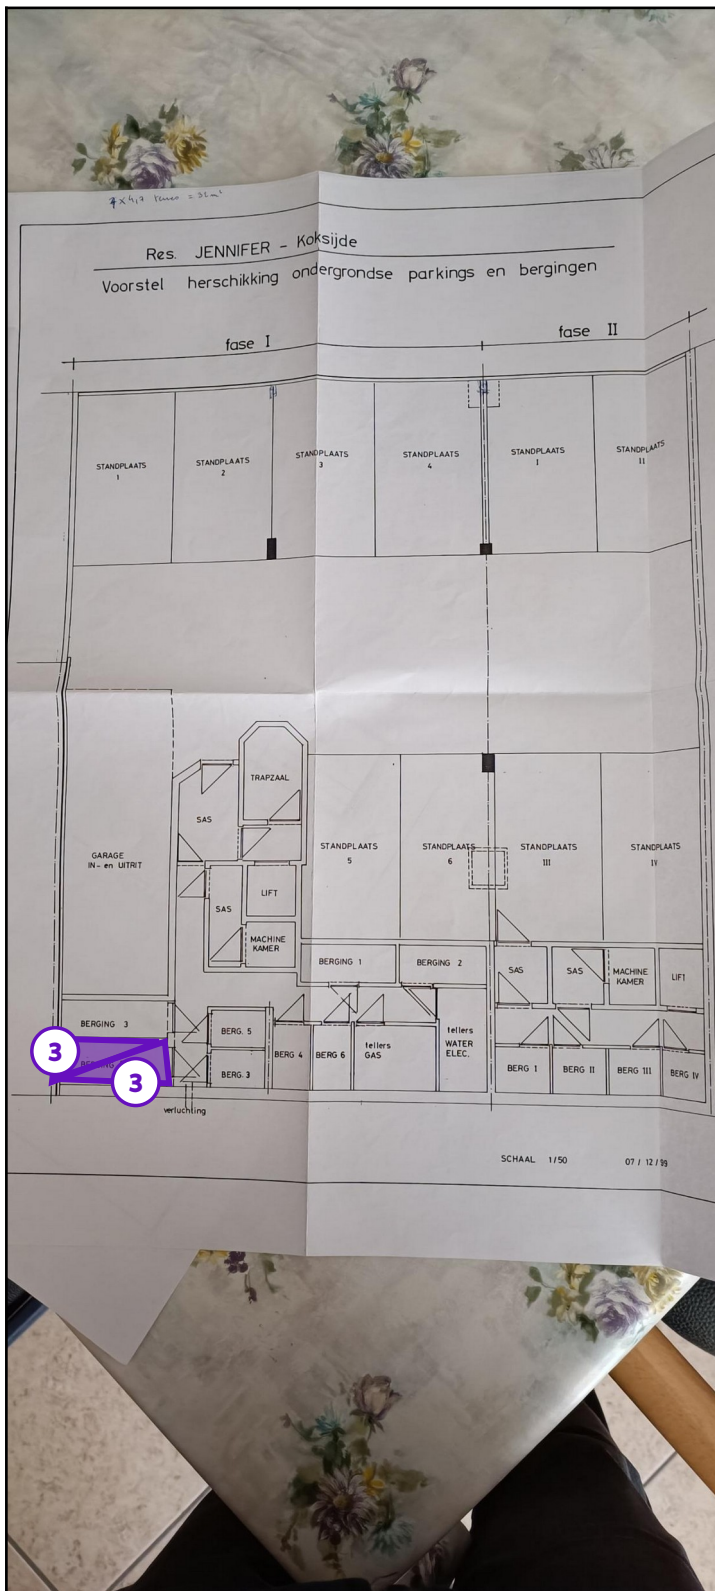
Plan 1.2: GRONDPLAN -1

3. BERGING 8 op -1	Advies	-
--------------------	--------	---

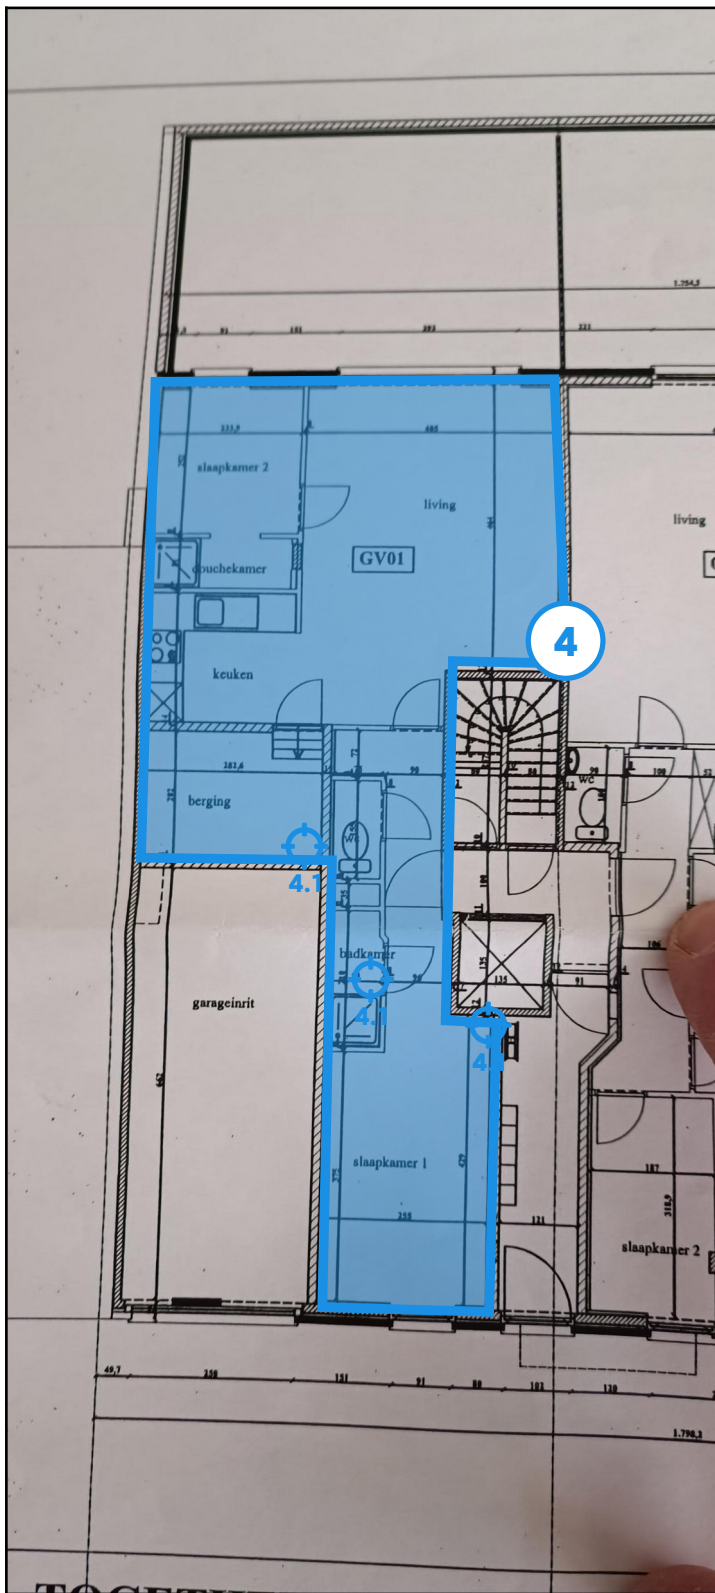
Plan 1.3: GRONDPLAN APPARTEMENT

4. PLEISTERWERK PLAFOND APPARTEMENT.	Geen asbest	-
4.1 Code: 002	Mengmonster	-

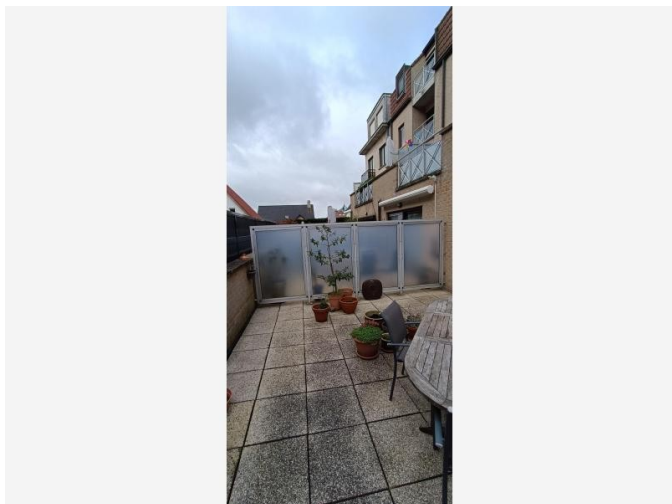
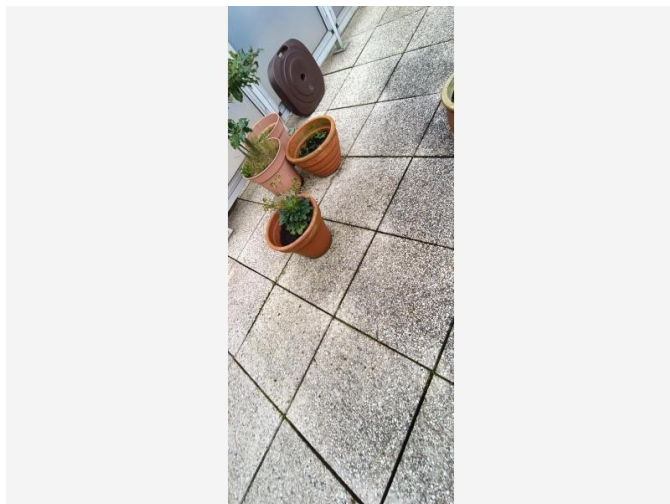
Het asbestmateriaal valt onder de mijlpaal van 2040.

Eindbeoordeling materiaalrisico	Zeer laag materiaalrisico en/of zeer lage kans op vezelvrijgave
---------------------------------	---

Gebondenheid	Categorie 1: hechtgebonden in oorsprong
Asbestsoort (vezeltype)	Alleen chrysotiel
Asbestconcentratie	Laag (< 50%)
Afschermingsgraad van het gehele materiaal	Geheel of deels vrij aan de buitenlucht
Toestand van het materiaal	Onbeschadigd, niet verweerd

Beschrijving	ROOFING OP PLAT DAK TERRAS,
Omgeving	Buiten
Primaire drager	Plat dak
Asbestmateriaal	Dak- en gevelbekleding - Roofing
Bindmiddel van asbestmateriaal	Bitumen (roofing, teer, asfalt)
Gebondenheid op basis van bindmiddel	Hecht
Hoeveelheid (oppervlakte - aantal)	• 12,00 m ² - 1 stuk
Totale oppervlakte	12,00 m ²
Eenvoudig bereikbaar	Ja
Bevestigingswijze	• Verlijmd, ingegoten, versmeerd

Identificatiemethode	Vaststelling zonder monstername Motivatie: Onderzoeksbeperking verhinderde monstername
Destructieve handeling voor identificatie	Nee
Opmerking	Roofing van terras is gemeenschappelijk maar behoort tot het inspectiegebied (opnemen zowel privé dossier als gemeenschappelijke delen) en blijft asbestverdacht tot een staalanalyse dit kan uitsluiten. Hier niet gebeurd omdat bij verwijderen van de tegels schade aan roofing kan ontstaan.

- Zorg voor een veilig beheer. Vermijd het beschadigen van het asbestmateriaal. Controleer de toestand jaarlijks op wijzigingen.

- Eenvoudige handelingen: mag via doe-het-zelf of door werknemer(s) met opleidingsattest eenvoudige handelingen
EH erkend saneerder, verwijdering dient te gebeuren volgens de geldende voorschriften en veiligheidsnormen

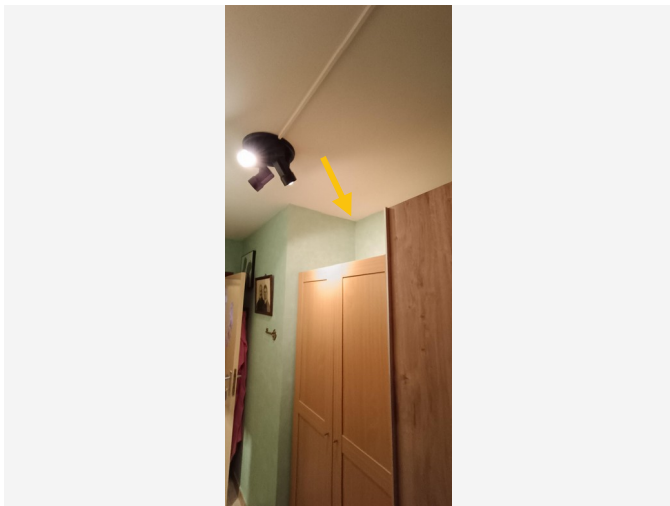
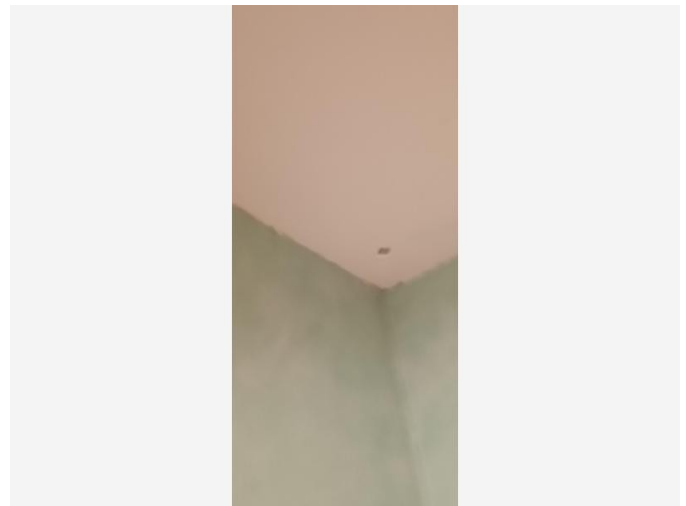
Fiche 4: PLEISTERWERK PLAFOND APPARTEMENT.

Geen asbest

#	Type	Referentie	Resultaat
4.1	Mengmonster	002	Geen asbest

Beschrijving	PLEISTERWERK PLAFOND APPARTEMENT.
Omgeving	Binnen
Primaire drager	Plafond
Bindmiddel van materiaal	Gips - kalk

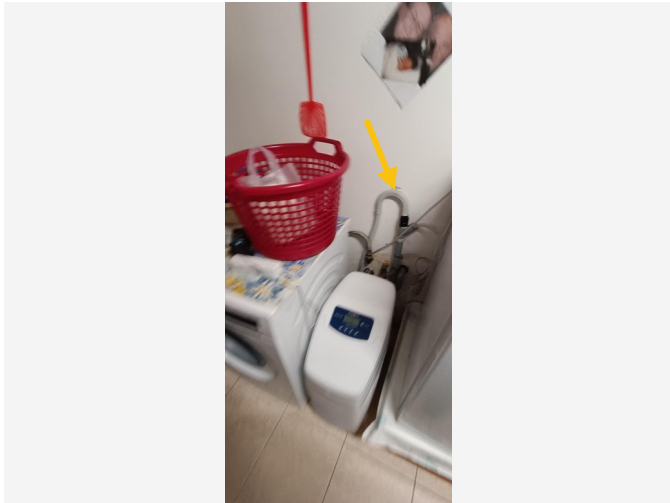
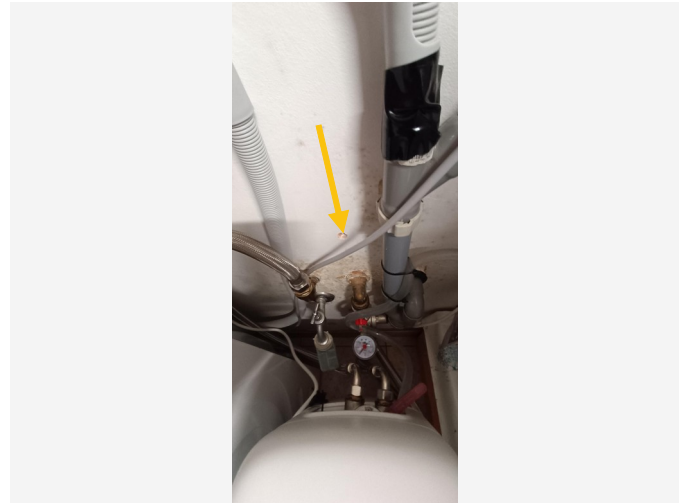
Geen asbest

#	Type	Referentie	Resultaat
5.1	Mengmonster	001	Geen asbest

Beschrijving	PLEISTERWERK MUUR APPARTEMENT
Omgeving	Binnen
Primaire drager	Binnenwand
Bindmiddel van materiaal	Gips - kalk
