Asbestinventarisatetest

Kasteeldreef 168, 9120 Beveren

Attestnummer : 20241029-000517.000

Asbestveilig (maar niet asbestvrij)

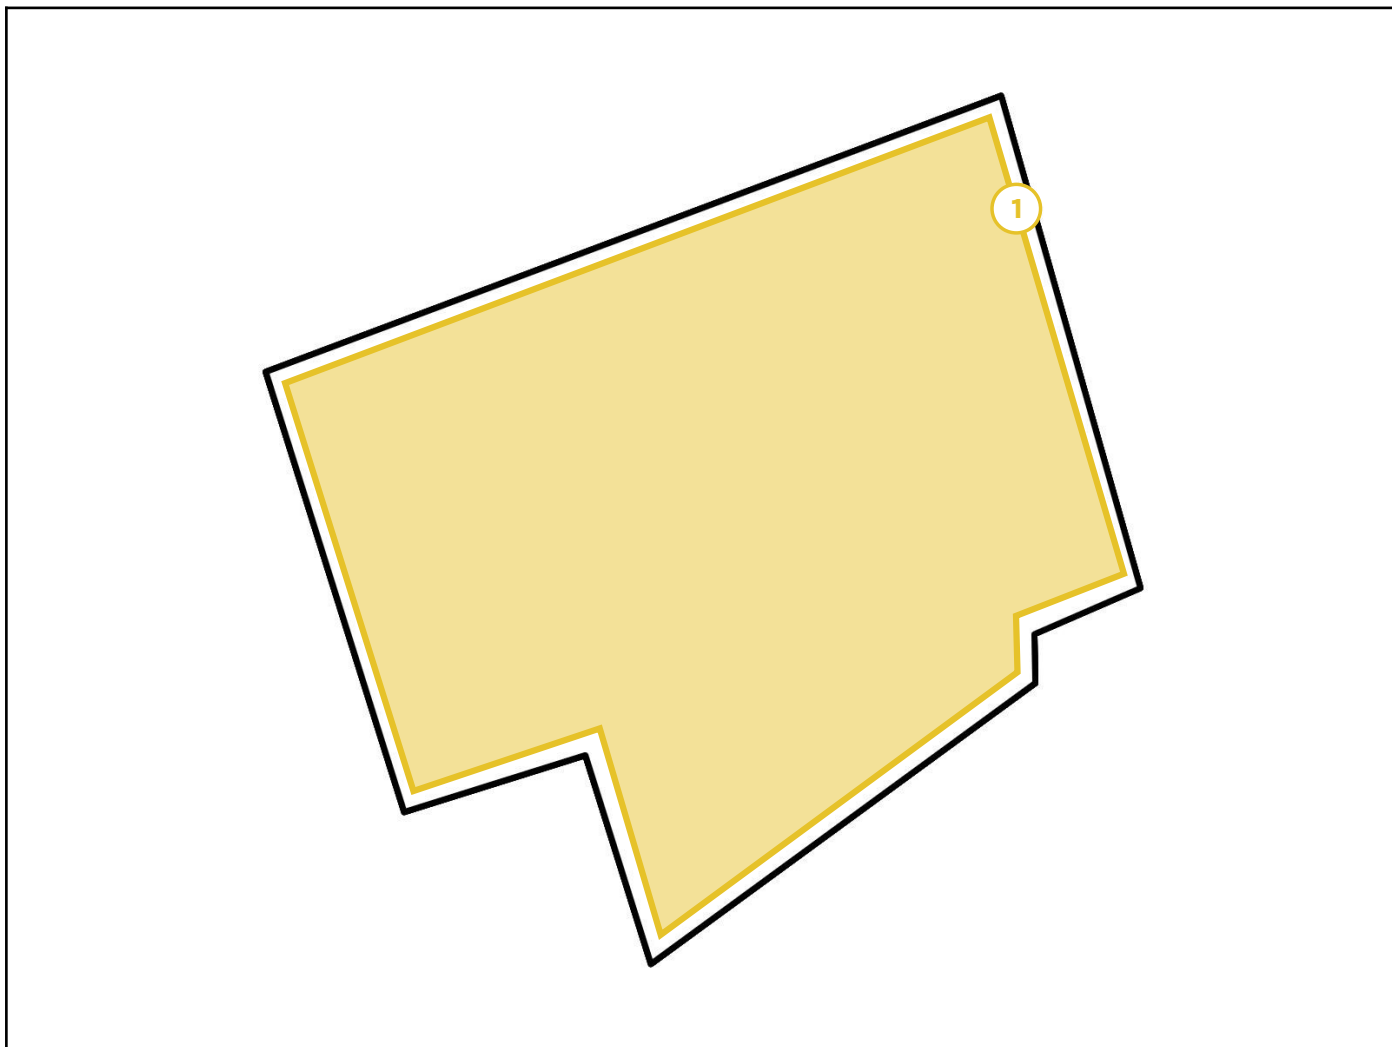
Plan 1.5: Dakoppervlak

Beschrijving	Type	Actie
1. Onderdakplaten type menuiserie	Asbestmateriaal	Zorgvuldig beheren

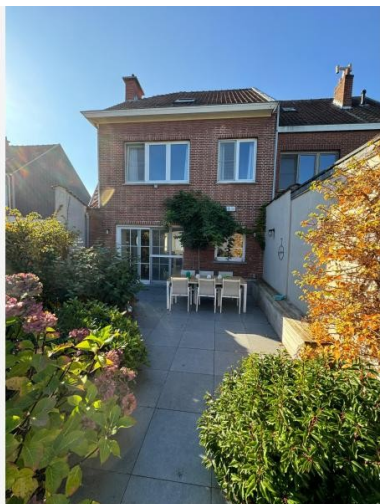
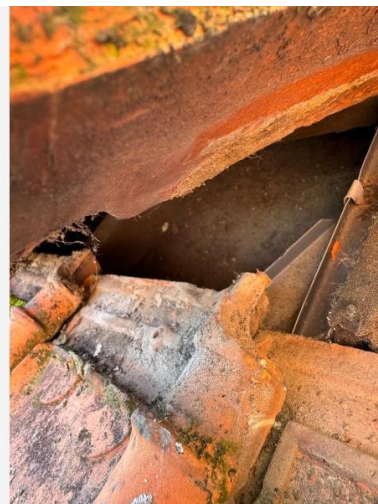
Het asbestmateriaal valt onder de mijlpaal van 2040.

Eindbeoordeling materiaalrisico	Zeer laag materiaalrisico en/of zeer lage kans op vezelvrijgave
---------------------------------	---

Gebondenheid	Categorie 1: hechtgebonden in oorsprong
Asbestsoort (vezeltype)	Crocidoliet aanwezig
Asbestconcentratie	Laag (< 50%)
Afschermingsgraad van het gehele materiaal	Stootvaste afscherming of omkasting
Toestand van het materiaal	Licht beschadigd, licht verweerd. Intact calciumsilicaatmateriaal of categorie III 'gebondenheid'

Beschrijving	Onderdakplaten type menuiserite
Omgeving	Binnen
Primaire drager	Schuin dak
Asbestmateriaal	Plaat, paneel, tablet - Type Menuiserite
Bindmiddel van asbestmateriaal	Cement
Gebondenheid op basis van bindmiddel	Hecht
Hoeveelheid (oppervlakte - dikte - aantal)	<ul style="list-style-type: none">• 75,00 m² - 0,50 cm - 1 stuk
Totaal volume	0,375 m ³
Eenvoudig bereikbaar	Ja
Bevestigingswijze	<ul style="list-style-type: none">• Geschroefd
Identificatiemethode	Vaststelling zonder monstername
Destructieve handeling voor identificatie	Nee
Opmerking	Onderdak kon vastgesteld worden door het opheffen van dakpannen. Hierbij is een harde plaat waargenomen, mogelijks van het type menuiserite. Langs de binnenzijde is heel het dak (plafond) geïsoleerd en afgewerkt met gyproc.

- Zorg voor een veilig beheer. Vermijd het beschadigen van het asbestmateriaal. Controleer de toestand jaarlijks op wijzigingen.
- Voer bijkomende staalname(s) uit.

- Eenvoudige handelingen: mag via doe-het-zelf of door werknemer(s) met opleidingsattest eenvoudige handelingen
Hechtgebonden intacte binnentoepassing: mag via doe-het-zelf aangezien het materiaal volledig intact is. Opgelet: het materiaal moet intact blijven bij verwijdering. Indien dit niet het geval is mag het enkel verwijderd worden door werknemers met opleidingsattest 'eenvoudige handelingen' of door erkend asbest verwijderaar. Verwijdering dient te gebeuren volgens de geldende wetgeving en met de nodige beschermingsmaatregelen. Het asbesthoudend afval dient correct verpakt afgevoerd te worden (volgens geldende wetgeving) naar een erkende stortplaats.

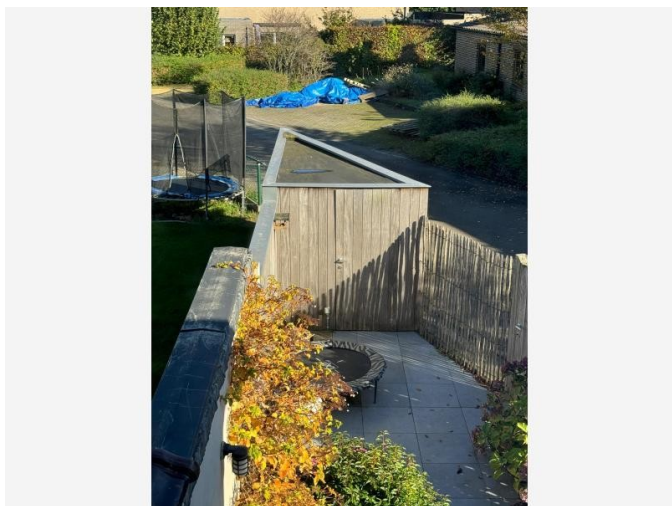
Op het tuinhuis ligt een epdm-dakbedekking. Dit is niet asbestverdacht.

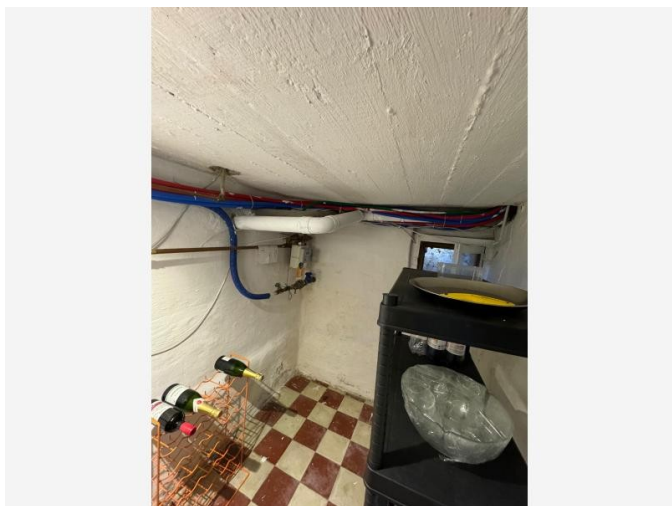
In de kelder werden geen asbestverdachte toepassingen waargenomen.

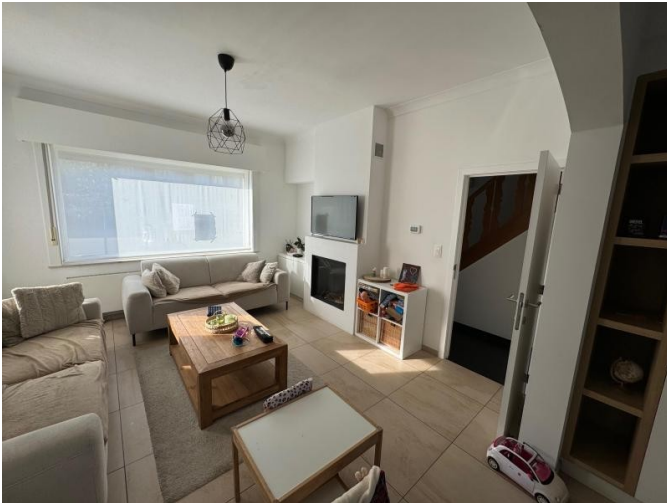
Het is niet mogelijk om de binnenzijde van de schouwen te inspecteren zonder bouwkundige ingreep. Er kan dus asbest aanwezig zijn aan de binnenzijde van de schouw. Dit in de vorm van een asbestcement buis of asbesthoudende beplating. Deze vormen echter geen gevaar voor de veiligheid van de bewoner!

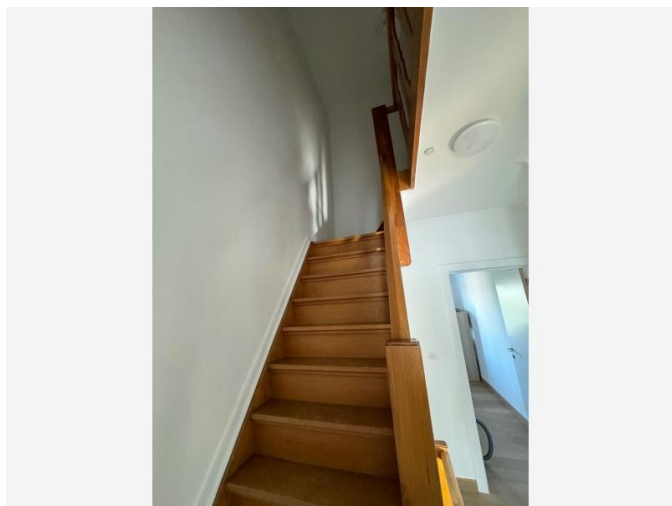
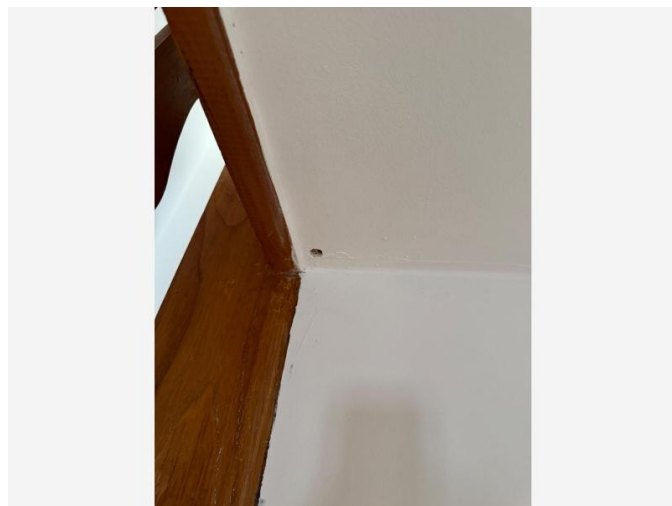
Fiche 5: Pleisterwerk plafond

Geen asbest

#	Type	Referentie	Resultaat
5.1	Mengmonster	2024027-02	Geen asbest

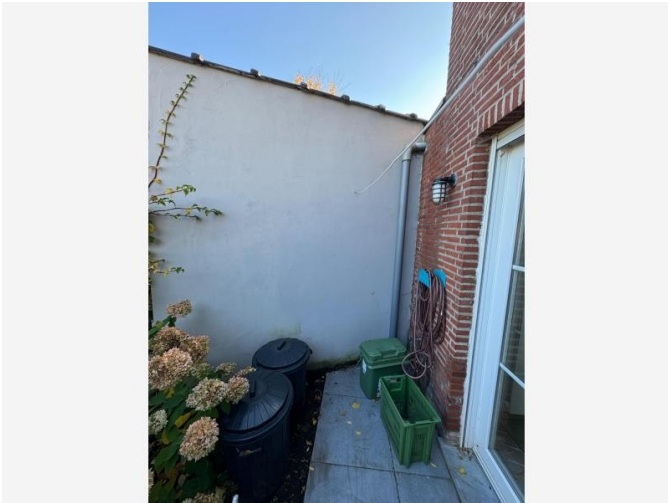
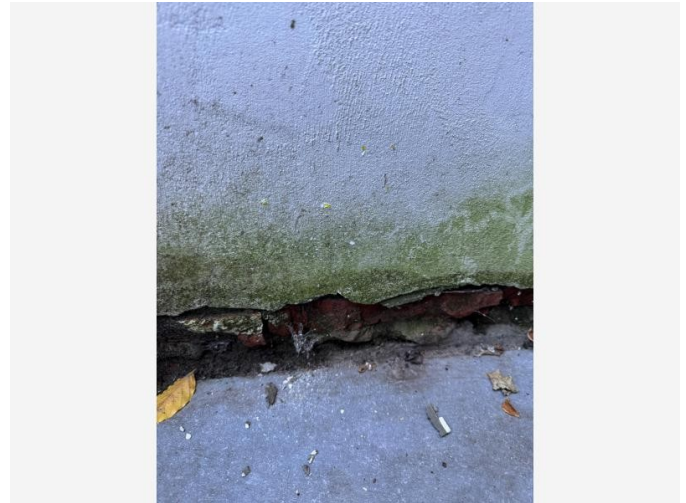
Fiche 6: Crepi

Geen asbest

#	Type	Referentie	Resultaat
6.1	Puntmonster	2024027-03	Geen asbest

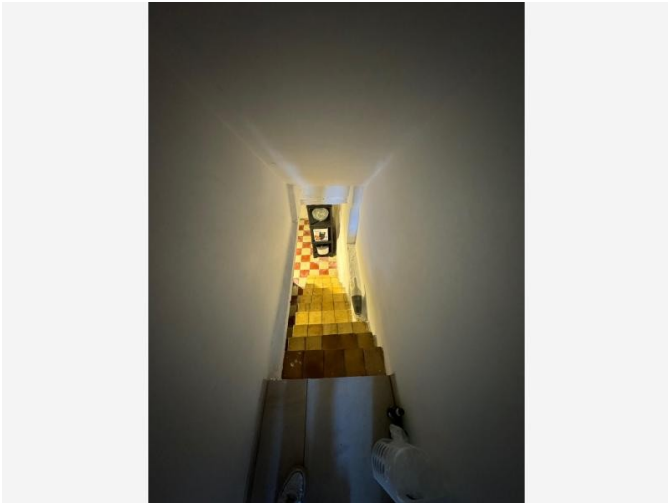
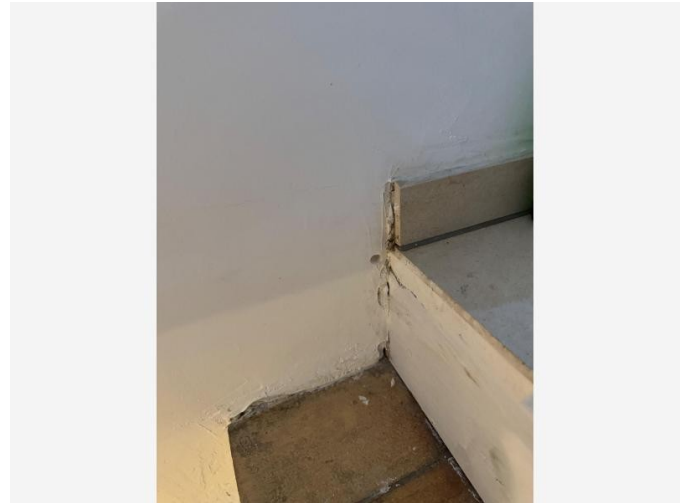
Fiche 7: Pleisterwerk muren

Geen asbest

#	Type	Referentie	Resultaat
7.1	Mengmonster	2024027-01	Geen asbest
