# Asbestinventarisatetest

Nederlandlaan 1, 1800 Vilvoorde

Attestnummer : 20240219-000314.000

## Niet-asbestveilig

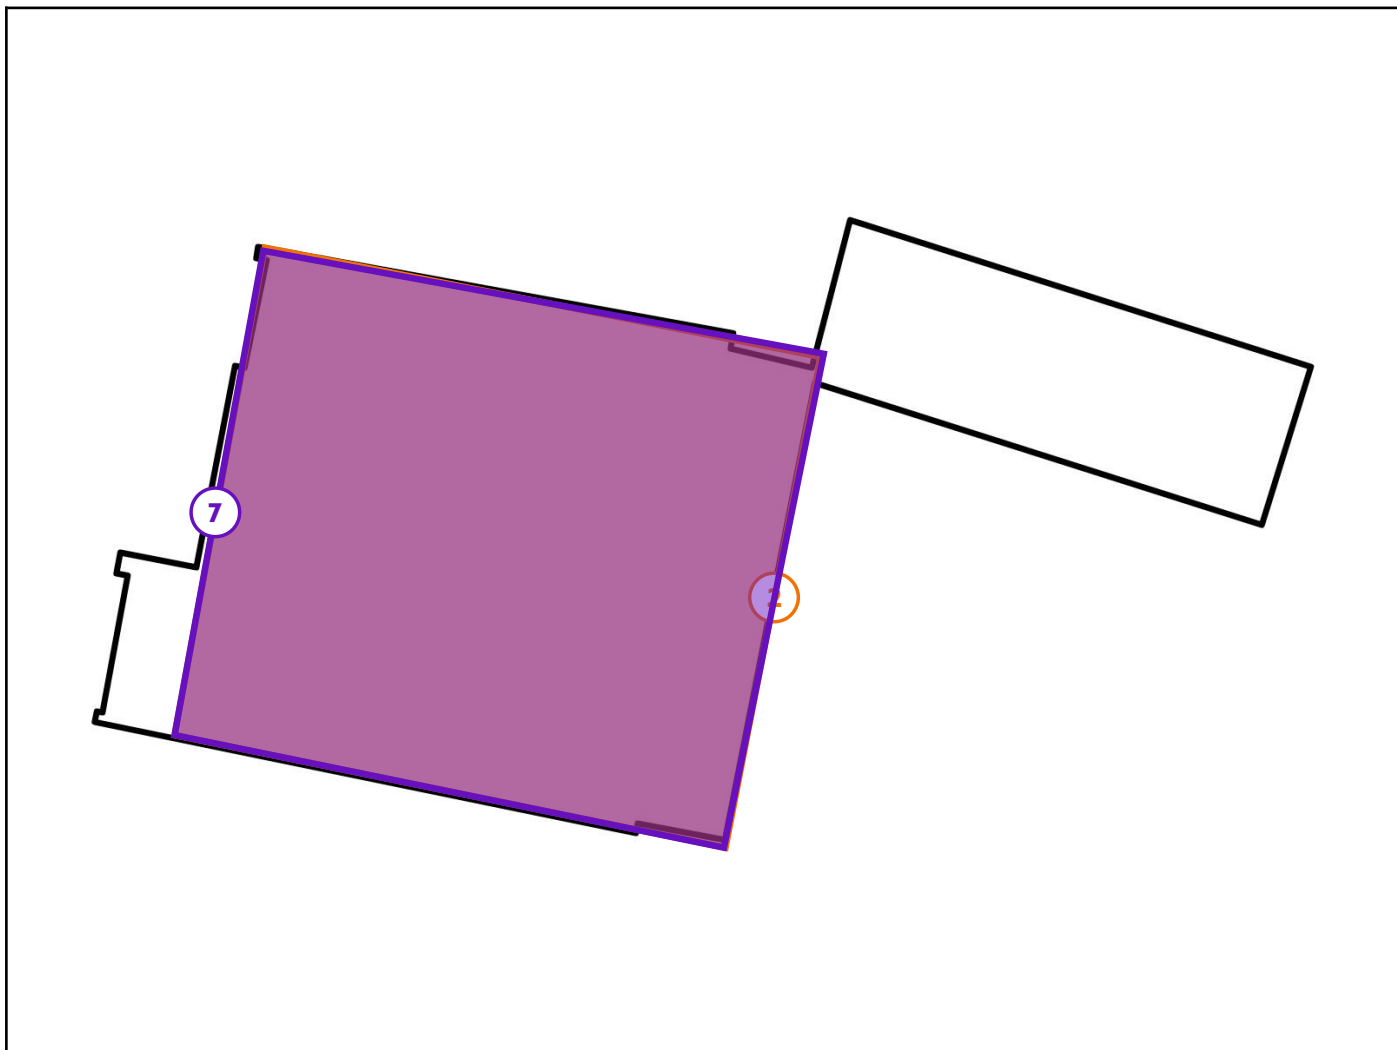
## Plan 1.2: Hoofdgebouw plan

Beschrijving	Type	Actie
2. Leien dak	Asbestmateriaal	<a href="#">Verwijderen</a>
7. Onderdak	Advies	-

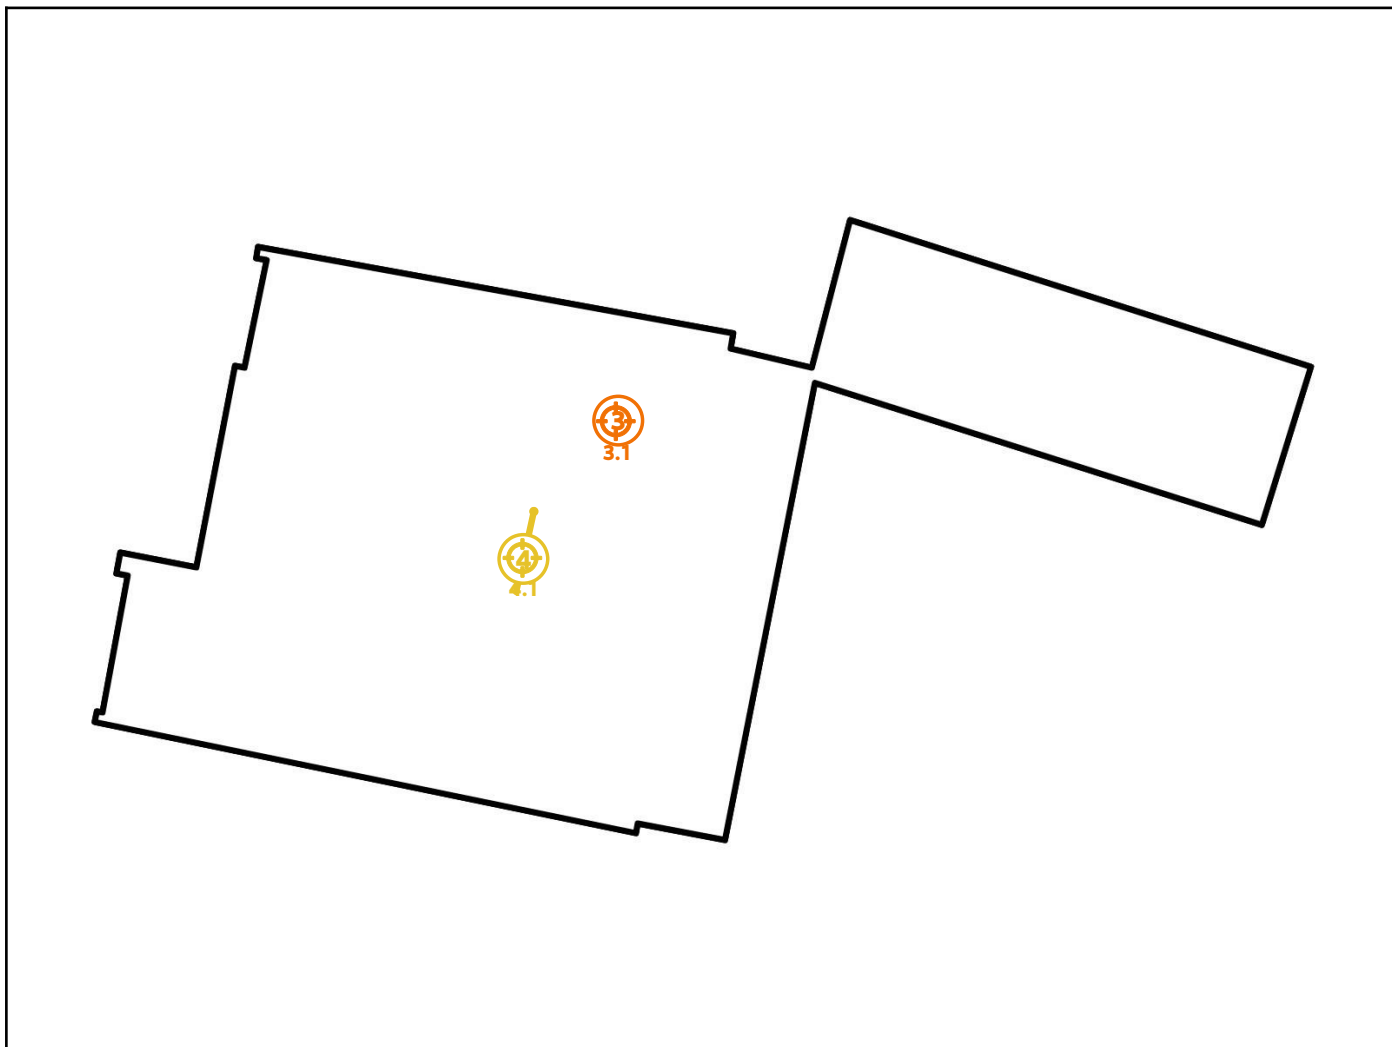
## Plan 1.3: Hoofdgebouw plan

Beschrijving	Type	Actie
3. Buisopening zolder	Asbestmateriaal	Verwijderen
3.1 Code: MM04	Puntmonster	-
4. Schouw zolder	Asbestmateriaal	Zorgvuldig beheren
4.1 Code: MM03	Puntmonster	-

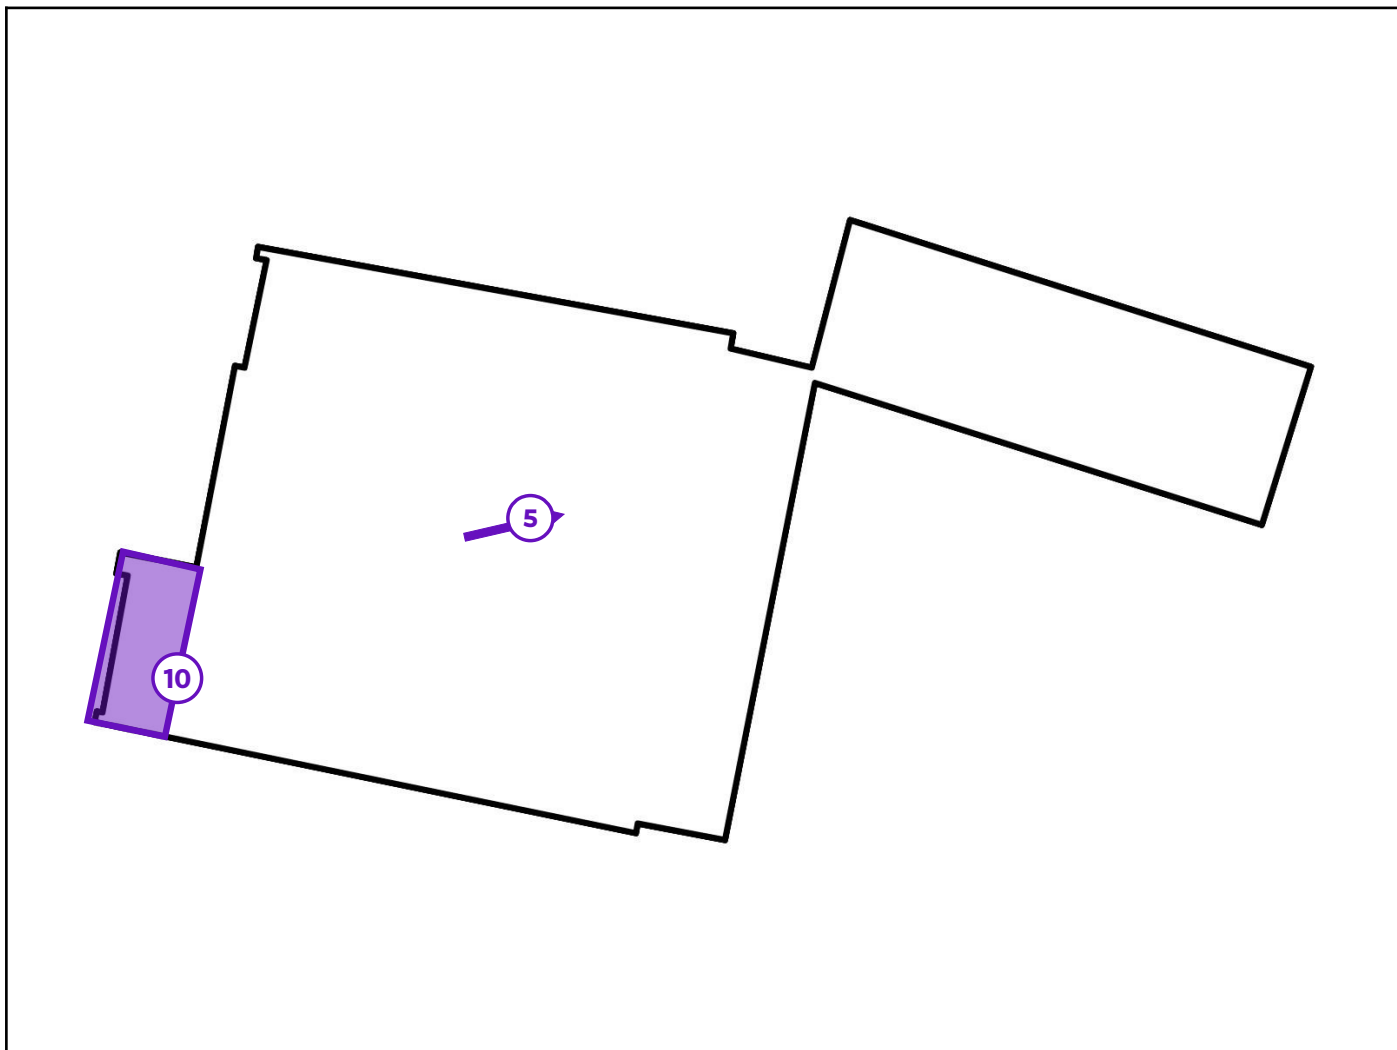
## Plan 1.4: Hoofdgebouw plan

Beschrijving	Type	Actie
5. Schouwhoed	Beperking	-
10. Plat dak	Advies	-

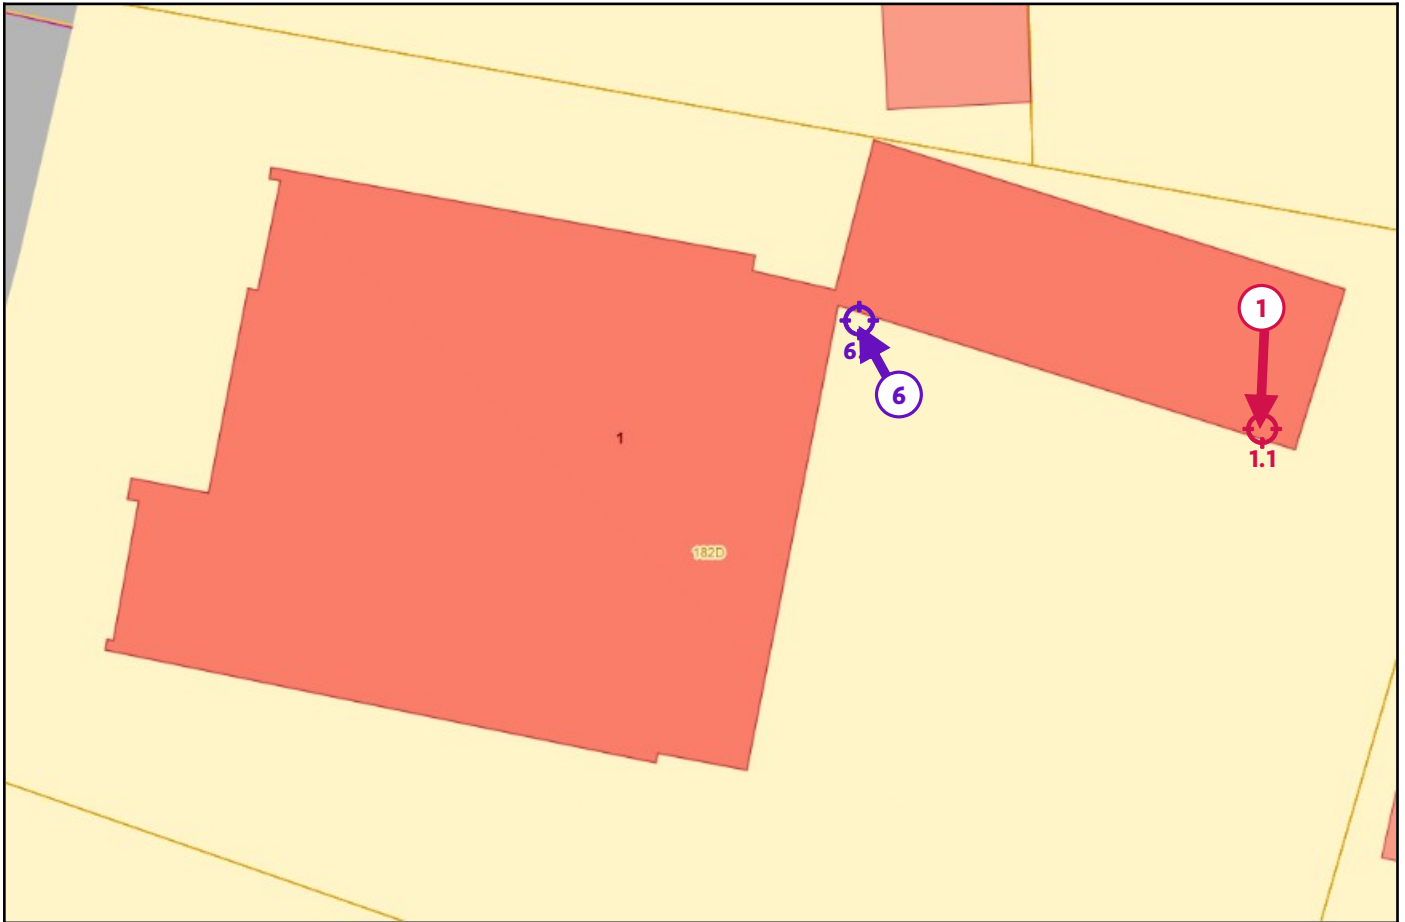
## Plan 2.1: Vaststellingen buiten de constructies

Beschrijving	Type	Actie
1. Leien garage	Asbestmateriaal	Dringend verwijderen
1.1 Code: MM02	Puntmonster	-
6. Bloembak	Roerend goed	-
6.1 Code: MM01	Puntmonster	-

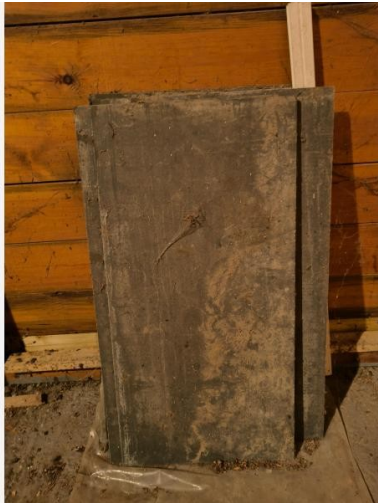
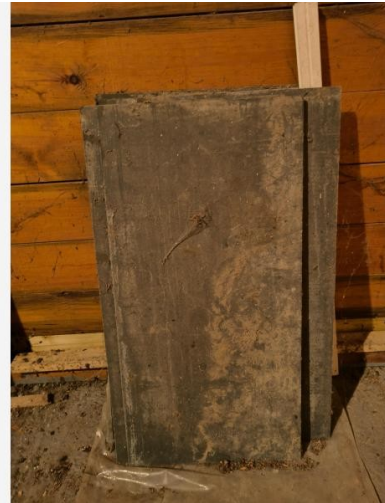
Het asbestmateriaal valt onder de mijlpaal van 2040.

**Dringend verwijderen**

#	Type	Referentie	Resultaat
1.1	Puntmonster	MM02	Chrysotiel

Beschrijving	Leien garage
Type afvalstof	Betreft stock-voorraad of gedemonteerde asbestmaterialen
Aanwezige resten	Stapeltje leien in de stal achteraan
Omgeving	Binnen
Primaire drager	Schuin dak
Asbestmaterialen	<ul style="list-style-type: none"><li>Dak- en gevelbekleding - Lei, shingle</li></ul>
Bindmiddel van asbestmateriaal	Cement
Gebondenheid op basis van bindmiddel	Hecht
Hoeveelheid (gewicht - aantal)	<ul style="list-style-type: none"><li>5,00 kg - 1 stuk</li></ul>
Totaal gewicht	5,00 kg
Eenvoudig bereikbaar	Ja
Identificatiemethode	Vaststelling met monstername

- Verwijder het asbestafval.

- Eenvoudige handelingen: mag via doe-het-zelf of door werknemer(s) met opleidingsattest eenvoudige handelingen  
Verpak en verwijder het asbestafval.

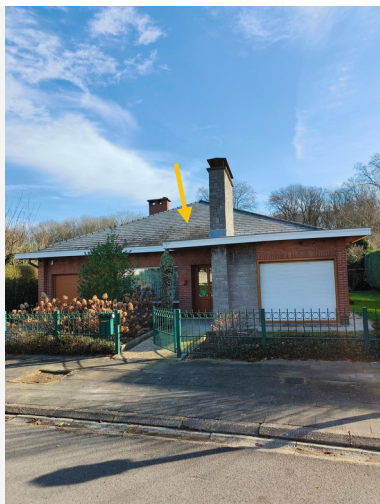
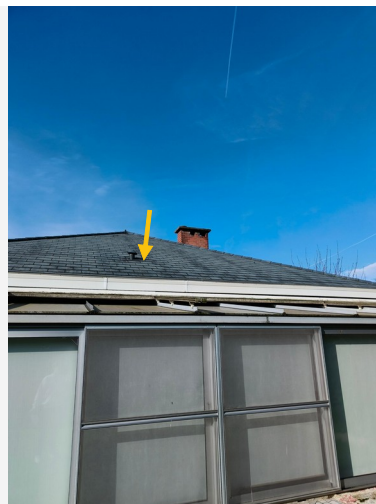
Het asbestmateriaal valt onder de mijlpaal van 2034.

Verwijderen

Eindbeoordeling materiaalrisico	Verhoogd materiaalrisico en/of verhoogde kans op vezelvrijgave
---------------------------------	--

Gebondenheid	Categorie 1: hechtgebonden in oorsprong
Asbestsoort (vezeltype)	Crocidoliet aanwezig
Asbestconcentratie	Laag (< 50%)
Afschermingsgraad van het gehele materiaal	Geheel of deels vrij aan de buitenlucht
Toestand van het materiaal	Matig beschadigd, matig verweerd

Beschrijving	Leien dak
Omgeving	Buiten
Primaire drager	Schuin dak
Asbestmateriaal	Dak- en gevelbekleding - Lei, shingle
Bindmiddel van asbestmateriaal	Cement
Gebondenheid op basis van bindmiddel	Hecht
Hoeveelheid (oppervlakte - aantal)	• 181,35 m <sup>2</sup> - 1 stuk
Totale oppervlakte	181,35 m <sup>2</sup>
Eenvoudig bereikbaar	Ja
Bevestigingswijze	• Geklemd • Genageld, geniet

- Zorg voor een veilig beheer. Vermijd het beschadigen van het asbestmateriaal. Controleer de toestand jaarlijks op wijzigingen.
- Hemelwater dat afspoelt van asbestcement daken of gevels kan asbestdeeltjes bevatten. Gebruik het enkel voor gesloten circuits (bv. spoelen toiletten). Reinig na het vervangen van het dak of de gevel de dakgoten en regenwaterput of -ton om asbesthoudend sediment of slib te verwijderen

- Eenvoudige handelingen: mag via doe-het-zelf of door werknemer(s) met opleidingsattest eenvoudige handelingen  
Het weghalen van de leien op het dak kan op een veilige manier zonder kans op emissie.

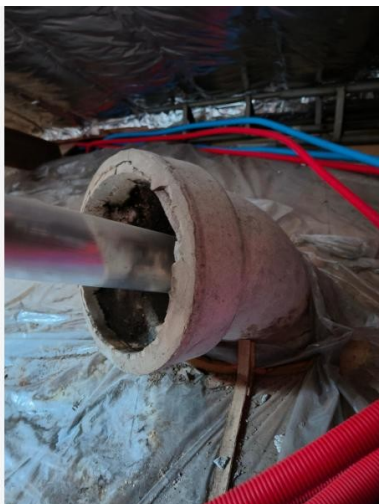
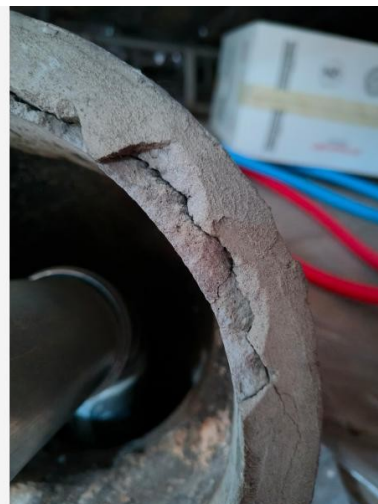
Het asbestmateriaal valt onder de mijlpaal van 2040.

[Verwijderen](#)

Eindbeoordeling materiaalrisico	Verhoogd materiaalrisico en/of verhoogde kans op vezelvrijgave
---------------------------------	--

Gebondenheid	Categorie 1: hechtgebonden in oorsprong
Asbestsoort (vezeltype)	Alleen chrysotiel
Asbestconcentratie	Laag (< 50%)
Afschermingsgraad van het gehele materiaal	Geheel of deels (ook) vrij aan binnenluchtstromen
Toestand van het materiaal	Matig beschadigd, matig verweerd

#	Type	Referentie	Resultaat
3.1	Puntmonster	MM04	Chrysotiel

Beschrijving	Buisopening zolder
Omgeving	Binnen
Primaire drager	HVAC infrastructuur en uitrusting
Asbestmateriaal	Buis, koker, leiding, pijp, doorvoer
Bindmiddel van asbestmateriaal	Cement
Gebondenheid op basis van bindmiddel	Hecht
Hoeveelheid (lengte - omtrek - dikte - aantal)	• 0,40 m - 0,60 cm - 2,00 cm - 1 stuk

- Zorg voor een veilig beheer. Vermijd het beschadigen van het asbestmateriaal. Controleer de toestand jaarlijks op wijzigingen.

- Eenvoudige handelingen: enkel door erkend asbestverwijderaar  
Verwijdering van de buis in zijn geheel vergt een specifieke aanpak om emissie te voorkomen.

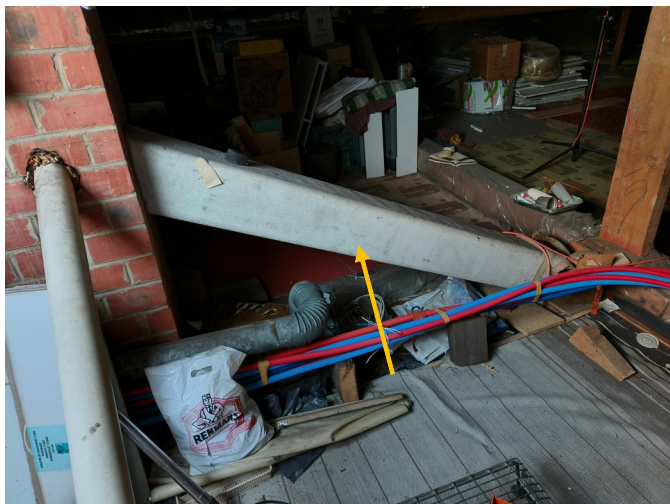
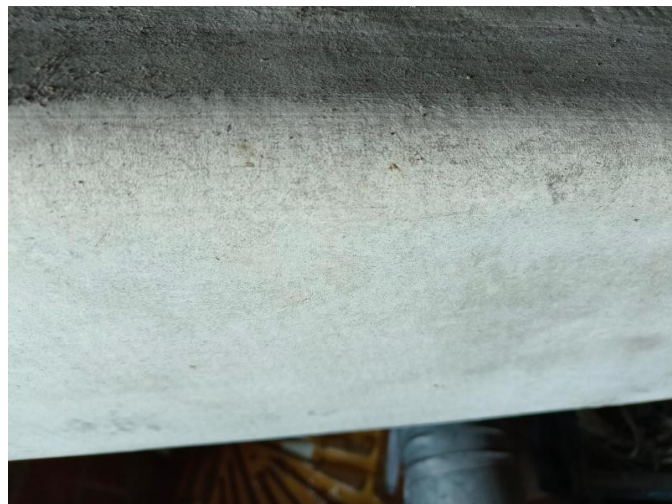
Het asbestmateriaal valt onder de mijlpaal van 2040.

Zorgvuldig beheren

Eindbeoordeling materiaalrisico	Laag materiaalrisico en/of verlaagde kans op vezelvrijgave
---------------------------------	--

Gebondenheid	Categorie 1: hechtgebonden in oorsprong
Asbestsoort (vezeltype)	Alleen chrysotiel
Asbestconcentratie	Laag (< 50%)
Afschermingsgraad van het gehele materiaal	Geheel of deels (ook) vrij aan binnenluchtstromen
Toestand van het materiaal	Onbeschadigd, niet verweerd

#	Type	Referentie	Resultaat
4.1	Puntmonster	MM03	Chrysotiel

Beschrijving	Schouw zolder
Omgeving	Binnen
Primaire drager	HVAC infrastructuur en uitrusting
Asbestmateriaal	Buis, koker, leiding, pijp, doorvoer
Bindmiddel van asbestmateriaal	Cement
Gebondenheid op basis van bindmiddel	Hecht
Hoeveelheid (lengte - omtrek - dikte - aantal)	• 3,00 m - 1,20 cm - 2,00 cm - 1 stuk

- Zorg voor een veilig beheer. Vermijd het beschadigen van het asbestmateriaal. Controleer de toestand jaarlijks op wijzigingen.

- Eenvoudige handelingen: enkel door erkend asbestverwijderaar  
Het verwijderen van de buis vergt een specifieke veilige aanpak om emissie te voorkomen.

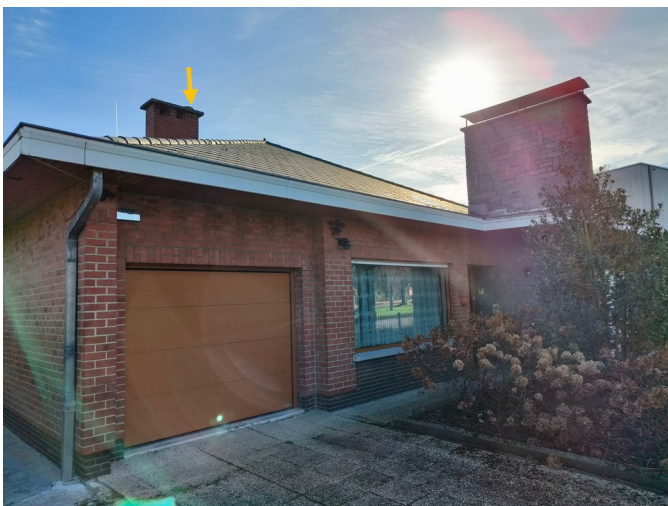
Situeringfoto

**Reden:** Het te onderzoeken materiaal situeert zich hoger dan 3,50 m te rekenen vanaf een veilige ondergrond

**Uitleg van de asbestdeskundige:** Het te onderzoeken materiaal is onvoldoende zichtbaar om te inspecteren vanaf de grond.

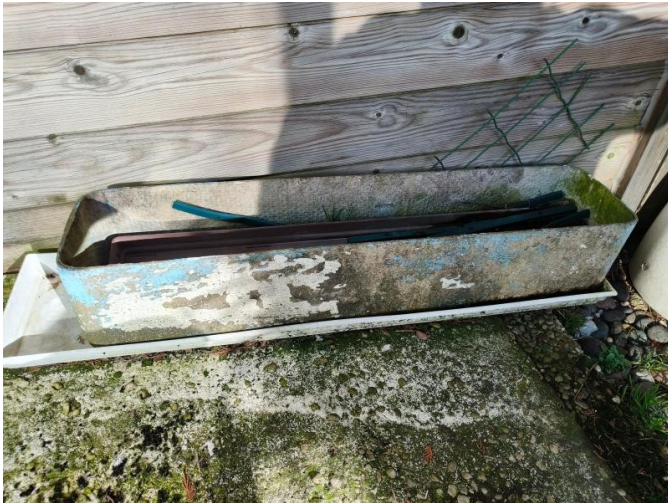
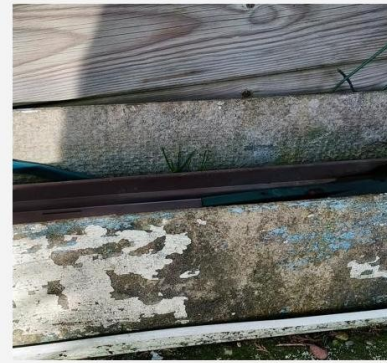
Eindbeoordeling materiaalrisico	Verhoogd materiaalrisico en/of verhoogde kans op vezelvrijgave
---------------------------------	--

Gebondenheid	Categorie 1: hechtgebonden in oorsprong
Asbestsoort (vezeltype)	Crocidoliet aanwezig
Asbestconcentratie	Laag (< 50%)
Afschermingsgraad van het gehele materiaal	Geheel of deels vrij aan de buitenlucht
Toestand van het materiaal	Matig beschadigd, matig verweerd

#	Type	Referentie	Resultaat
6.1	Puntmonster	MM01	Crocidoliet, Chrysotiel

Beschrijving	Bloembak
Omgeving	Buiten
Primaire drager	Bloembak
Asbesttoepassing	Bloembak
Bindmiddel van asbesttoepassing	Cement
Gebondenheid op basis van bindmiddel	Hecht
Hoeveelheid (gewicht - aantal)	• 10,00 kg - 1 stuk
Totaal gewicht	10,00 kg
Identificatiemethode	Vaststelling met monstername
Destructieve handeling voor identificatie	Nee

- Vermijd het beschadigen van de asbesttoepassing. Controleer de toestand jaarlijks op wijzigingen.

- Eenvoudige handelingen: mag via doe-het-zelf of door werknemer(s) met opleidingsattest eenvoudige handelingen  
Verpak en verwijder de bloembak.

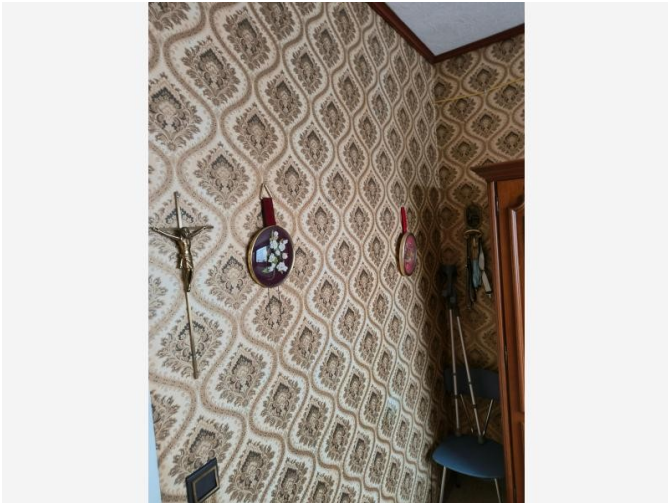
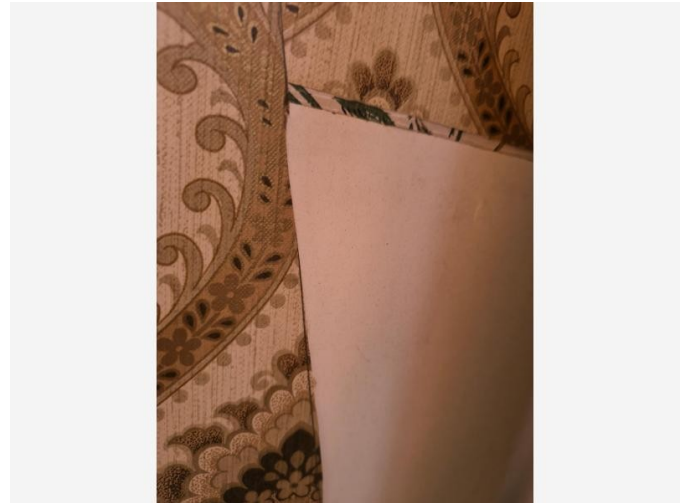
Geen asbest

#	Type	Referentie	Resultaat
12.1	Puntmonster	MM05	Geen asbest

Beschrijving	Pleister muren
Omgeving	Binnen
Primaire drager	Binnenwand
Bindmiddel van materiaal	Gips - kalk

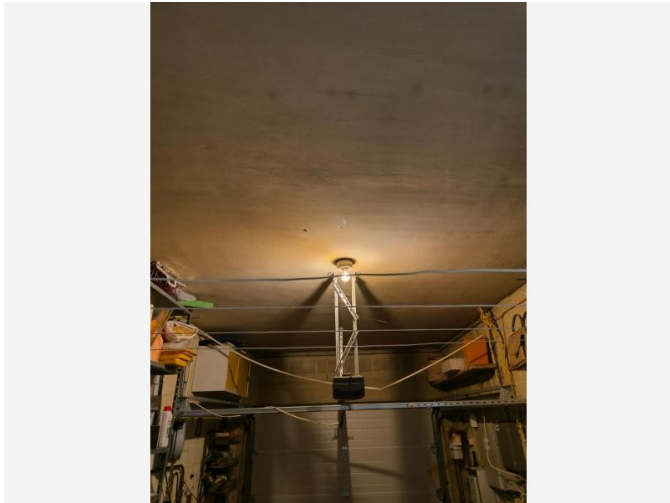
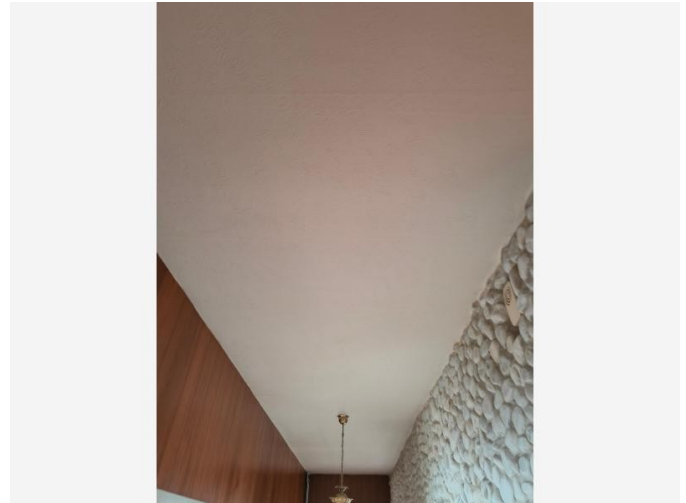
Geen asbest

#	Type	Referentie	Resultaat
13.1	Mengmonster	MM06	Geen asbest

Beschrijving	Pleister plafond
Omgeving	Binnen
Primaire drager	Plafond
Bindmiddel van materiaal	Gips - kalk
