Asbestinventarisatetest

Priesterlindestraat 13, 1850 Grimbergen

Attestnummer : 20240610-000335.000

Uitgegeven op : 10.06.2024

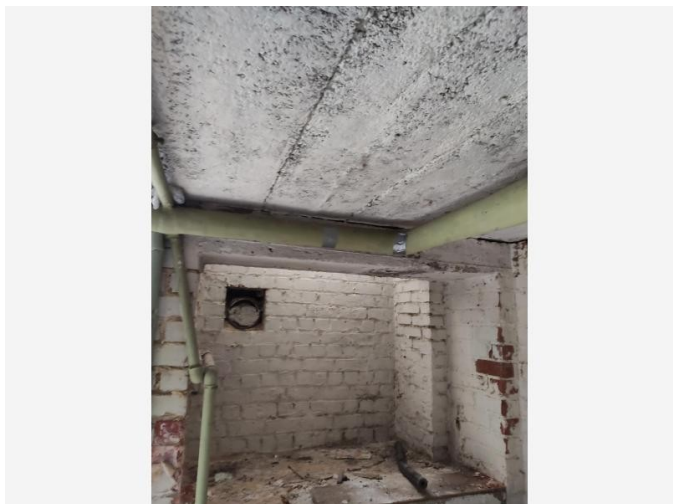
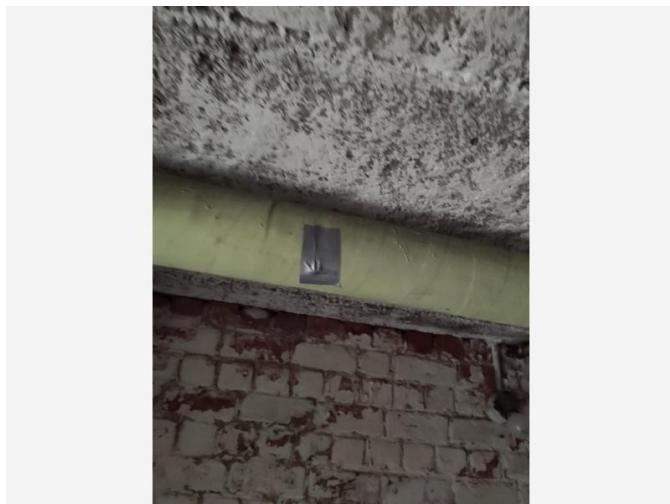
Eindbeoordeling materiaalrisico	Verhoogd materiaalrisico en/of verhoogde kans op vezelvrijgave
---------------------------------	--

Gebondenheid	Categorie 2: niet-hechtgebonden met matrix
Asbestsoort (vezeltype)	Amfibool aanwezig, uitgezonderd crocidoliet
Asbestconcentratie	Hoog ($\geq 50\%$)
Afschermingsgraad van het gehele materiaal	Geheel of deels (ook) vrij aan de binnenlucht
Toestand van het materiaal	Licht beschadigd, licht verweerd. Intact materiaal type Pical – asbestboard of categorie III 'gebondenheid'

#	Type	Referentie	Resultaat
1.1	Mengmonster	010	Amosiet
1.2	Mengmonster	011	Amosiet

Beschrijving	Thermische isolatie kelder
Omgeving	Binnen
Primaire drager	HVAC infrastructuur en uitrusting
Asbestmateriaal	In-situ afwerkingslagen - Thermische isolatie
Bindmiddel van asbestmateriaal	Gips - kalk
Gebondenheid op basis van bindmiddel	Niet-hechtgebonden

- Verwijder dit asbestmateriaal zo snel mogelijk. Volg de toestand goed op.

- Eenvoudige handelingen: mag via doe-het-zelf of door werknemer(s) met opleidingsattest eenvoudige handelingen
Verwijderingsvoorschriften volgens Codex over het welzijn op het werk Art. VI.3-61
- Eenvoudige handelingen: enkel door erkend asbestverwijderaar
Verwijderingsvoorschriften volgens Codex over het welzijn op het werk Art. VI.3-61

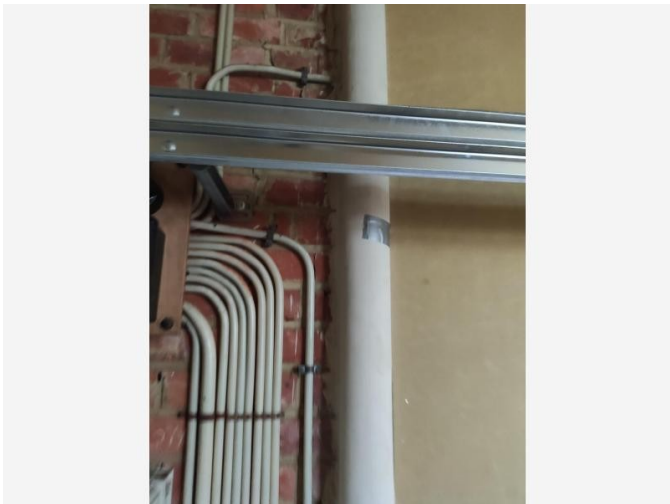
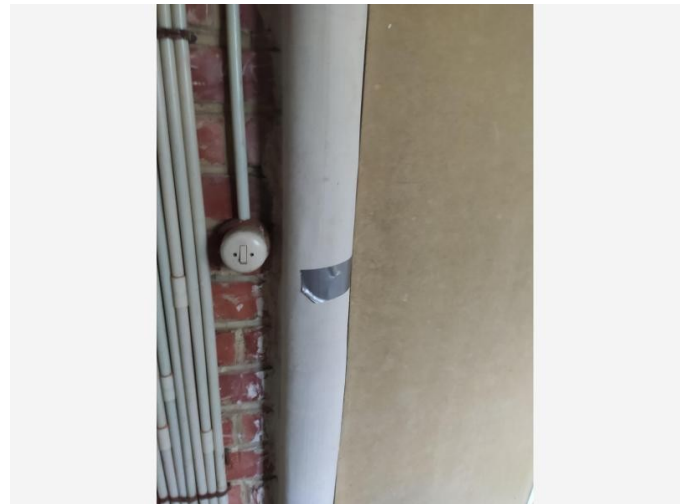
Eindbeoordeling materiaalrisico	Verhoogd materiaalrisico en/of verhoogde kans op vezelvrijgave
---------------------------------	--

Gebondenheid	Categorie 2: niet-hechtgebonden met matrix
Asbestsoort (vezeltype)	Amfibool aanwezig, uitgezonderd crocidoliet
Asbestconcentratie	Hoog ($\geq 50\%$)
Afschermingsgraad van het gehele materiaal	Geheel of deels (ook) vrij aan de binnenlucht
Toestand van het materiaal	Licht beschadigd, licht verweerd. Intact materiaal type Pical – asbestboard of categorie III 'gebondenheid'

#	Type	Referentie	Resultaat
2.1	Mengmonster	009	Amosiet

Beschrijving	Thermische isolatie garage
Omgeving	Binnen
Primaire drager	HVAC infrastructuur en uitrusting
Asbestmateriaal	In-situ afwerkingslagen - Thermische isolatie
Bindmiddel van asbestmateriaal	Gips - kalk
Gebondenheid op basis van bindmiddel	Niet-hechtgebonden
Hoeveelheid (lengte - omtrek - dikte - aantal)	<ul style="list-style-type: none">• 2,40 m - 20,00 cm - 3,00 cm - 1 stuk

- Verwijder dit asbestmateriaal zo snel mogelijk. Volg de toestand goed op.

- Hermetische zone (erkend asbestverwijderaar)
Verwijderingsvoorschriften volgens Codex over het welzijn op het werk Art. VI.3-61

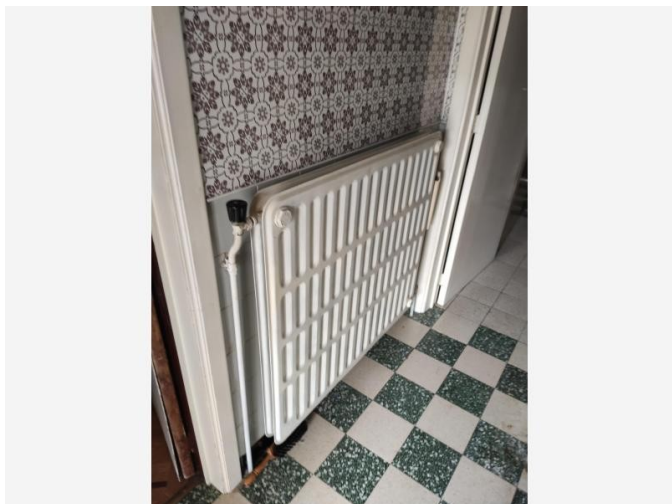
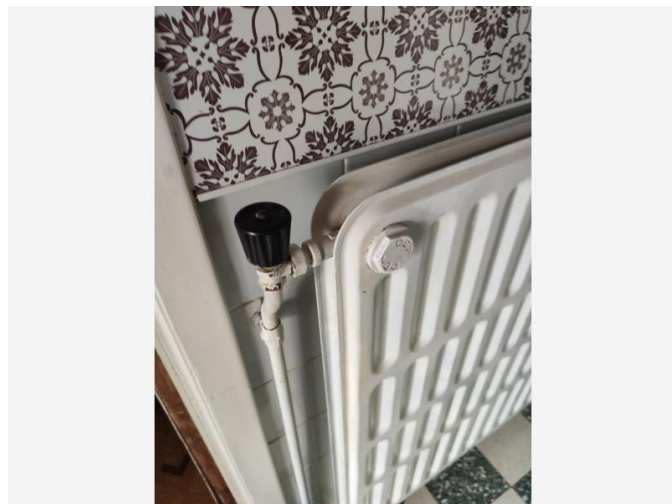
Eindbeoordeling materiaalrisico	Laag materiaalrisico en/of verlaagde kans op vezelvrijgave
---------------------------------	--

Gebondenheid	Categorie 1: hechtgebonden in oorsprong
Asbestsoort (vezeltype)	Crocidoliet aanwezig
Asbestconcentratie	Laag (< 50%)
Afschermingsgraad van het gehele materiaal	Geheel of deels (ook) vrij aan binnenluchtstromen
Toestand van het materiaal	Onbeschadigd, niet verweerd

Beschrijving	Verwarmingsknoppen
Omgeving	Binnen
Primaire drager	HVAC infrastructuur en uitrusting
Asbestmateriaal	Plaat, paneel, tablet - Type Bakeliet
Bindmiddel van asbestmateriaal	Kunststof of -hars
Gebondenheid op basis van bindmiddel	Hecht
Hoeveelheid (oppervlakte - dikte - aantal)	• 0,01 m ² - 0,30 cm - 7 stuks
Totaal volume	< 0,001 m ³
Eenvoudig bereikbaar	Ja
Bevestigingswijze	• Geschroefd
Identificatiemethode	Vaststelling zonder monsternamen

Destructieve handeling voor identificatie	Nee
Opmerking	Elke verwarming op het gelijkvloers heeft een knop van het type bakeliet (zie foto).

- Zorg voor een veilig beheer. Vermijd het beschadigen van het asbestmateriaal. Controleer de toestand jaarlijks op wijzigingen.

- Eenvoudige handelingen: mag via doe-het-zelf of door werknemer(s) met opleidingsattest eenvoudige handelingen
Verwijderingsvoorschriften volgens Codex over het welzijn op het werk Art. VI.3-54
- Eenvoudige handelingen: enkel door erkend asbestverwijderaar
Verwijderingsvoorschriften volgens Codex over het welzijn op het werk Art. VI.3-54

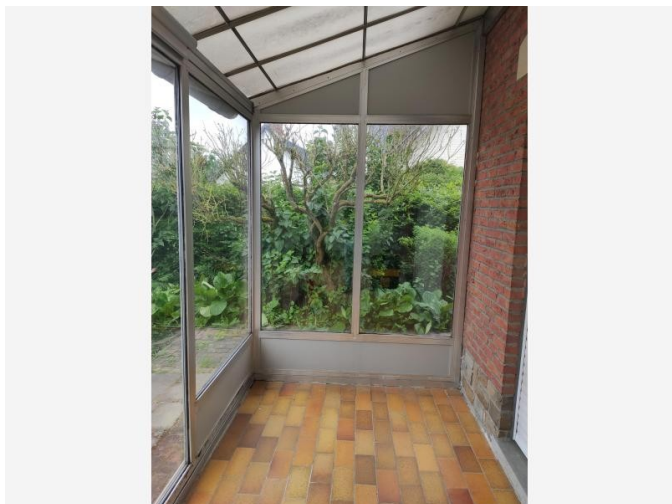
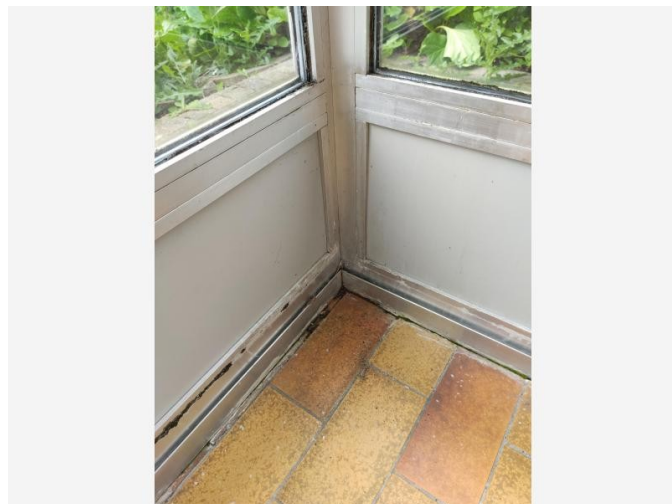
Eindbeoordeling materiaalisico	Laag materiaalisico en/of verlaagde kans op vezelvrijgave
--------------------------------	---

Gebondenheid	Categorie 1: hechtgebonden in oorsprong
Asbestsoort (vezeltype)	Crocidoliet aanwezig
Asbestconcentratie	Laag (< 50%)
Afschermingsgraad van het gehele materiaal	Geheel of deels (ook) vrij aan de binnenlucht
Toestand van het materiaal	Onbeschadigd, niet verweerd

Beschrijving	Glasalplaten veranda
Omgeving	Grenst aan binnen- en buitenlucht
Primaire drager	Wandopening verticaal (raam, deur, ...)
Asbestmateriaal	Plaat, paneel, tablet - Geëmailleerd, type Glasal
Bindmiddel van asbestmateriaal	Cement
Gebondenheid op basis van bindmiddel	Hecht
Hoeveelheid (oppervlakte - dikte - aantal)	• 0,40 m ² - 0,30 cm - 6 stuks
Totaal volume	0,007 m ³
Eenvoudig bereikbaar	Ja
Bevestigingswijze	• Geklemd
Identificatiemethode	Vaststelling zonder monsternamen

- Zorg voor een veilig beheer. Vermijd het beschadigen van het asbestmateriaal. Controleer de toestand jaarlijks op wijzigingen.

- Eenvoudige handelingen: mag via doe-het-zelf of door werknemer(s) met opleidingsattest eenvoudige handelingen
Verwijderingsvoorschriften volgens Codex over het welzijn op het werk Art. VI.3-54
- Eenvoudige handelingen: enkel door erkend asbestverwijderaar
Verwijderingsvoorschriften volgens Codex over het welzijn op het werk Art. VI.3-54

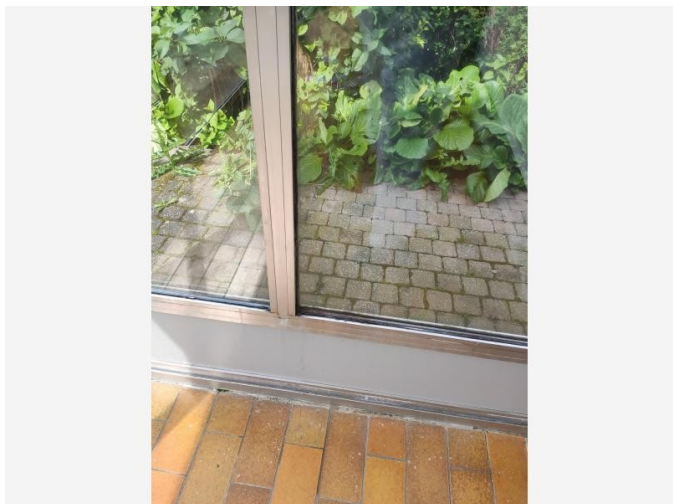
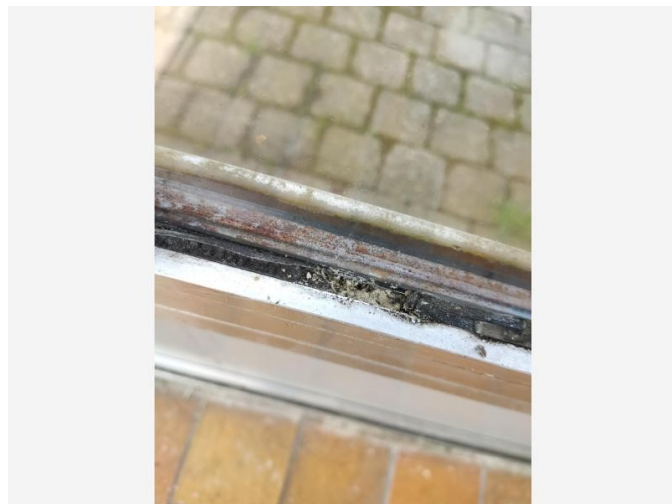
Eindbeoordeling materiaalrisico	Laag materiaalrisico en/of verlaagde kans op vezelvrijgave
---------------------------------	--

Gebondenheid	Categorie 1: hechtgebonden in oorsprong
Asbestsoort (vezeltype)	Alleen chrysotiel
Asbestconcentratie	Laag (< 50%)
Afschermingsgraad van het gehele materiaal	Geheel of deels (ook) vrij aan de binnenlucht
Toestand van het materiaal	Licht beschadigd, licht verweerd. Intact materiaal type Pical – asbestboard of categorie III 'gebondenheid'

#	Type	Referentie	Resultaat
5.1	Puntmonster	006	Chrysotiel

Beschrijving	Afkitting ramen veranda
Omgeving	Binnen
Primaire drager	Wandopening verticaal (raam, deur, ...)
Asbestmateriaal	In-situ afwerkingslagen - Pasta, stopverf, voegsel, stopsel, vulsel, mastiek, kitten, ...
Bindmiddel van asbestmateriaal	Kitten, mastiek, pasta
Gebondenheid op basis van bindmiddel	Hecht
Hoeveelheid (gewicht - aantal)	• 1,00 kg - 1 stuk

- Zorg voor een veilig beheer. Vermijd het beschadigen van het asbestmateriaal. Controleer de toestand jaarlijks op wijzigingen.

- Eenvoudige handelingen: mag via doe-het-zelf of door werknemer(s) met opleidingsattest eenvoudige handelingen
Verwijderingsvoorschriften volgens Codex over het welzijn op het werk Art. VI.3-54
- Eenvoudige handelingen: enkel door erkend asbestverwijderaar
Verwijderingsvoorschriften volgens Codex over het welzijn op het werk Art. VI.3-54

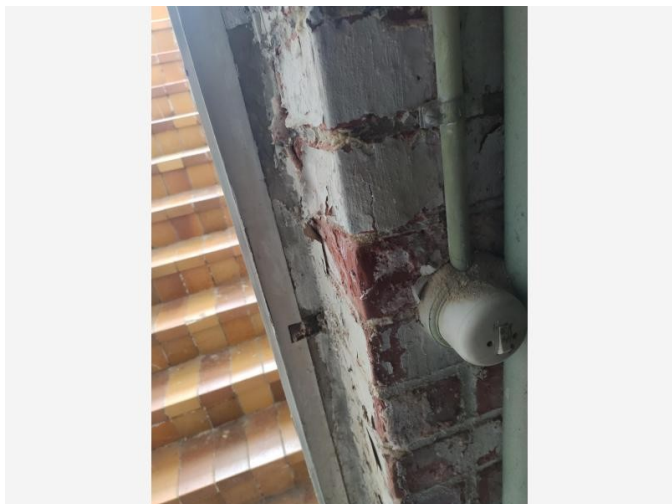
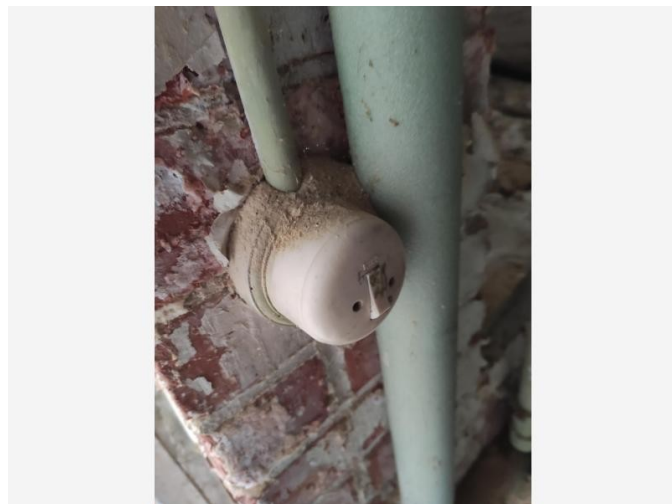
Eindbeoordeling materiaalrisico	Laag materiaalrisico en/of verlaagde kans op vezelvrijgave
---------------------------------	--

Gebondenheid	Categorie 1: hechtgebonden in oorsprong
Asbestsoort (vezeltype)	Crocidoliet aanwezig
Asbestconcentratie	Laag (< 50%)
Afschermingsgraad van het gehele materiaal	Geheel of deels (ook) vrij aan de binnenlucht
Toestand van het materiaal	Onbeschadigd, niet verweerd

Beschrijving	Elektrisch materiaal
Omgeving	Binnen
Primaire drager	Communicatie en elektrische infrastructuur en uitrusting
Asbestmateriaal	Plaat, paneel, tablet - Type Bakeliet
Bindmiddel van asbestmateriaal	Kunststof of -hars
Gebondenheid op basis van bindmiddel	Hecht
Hoeveelheid (oppervlakte - dikte - aantal)	• 0,01 m ² - 0,30 cm - 4 stuks
Totaal volume	< 0,001 m ³
Eenvoudig bereikbaar	Ja
Bevestigingswijze	• Geschroefd
Identificatiemethode	Vaststelling zonder monsternamen

Destructieve handeling voor identificatie	Nee
Opmerking	Het betreft 2 bakeliet bakjes, 3 schakelaars en 1 stopcontact. (In de kelder)

- Zorg voor een veilig beheer. Vermijd het beschadigen van het asbestmateriaal. Controleer de toestand jaarlijks op wijzigingen.

- Eenvoudige handelingen: mag via doe-het-zelf of door werknemer(s) met opleidingsattest eenvoudige handelingen
Verwijderingsvoorschriften volgens Codex over het welzijn op het werk Art. VI.3-54
- Eenvoudige handelingen: enkel door erkend asbestverwijderaar
Verwijderingsvoorschriften volgens Codex over het welzijn op het werk Art. VI.3-54

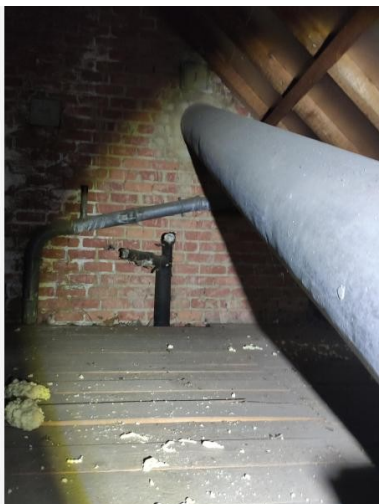
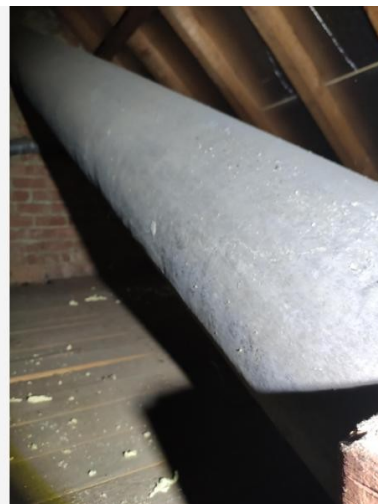
Eindbeoordeling materiaalrisico	Laag materiaalrisico en/of verlaagde kans op vezelvrijgave
---------------------------------	--

Gebondenheid	Categorie 1: hechtgebonden in oorsprong
Asbestsoort (vezeltype)	Crocidoliet aanwezig
Asbestconcentratie	Laag (< 50%)
Afschermingsgraad van het gehele materiaal	Geheel of deels (ook) vrij aan de binnenlucht
Toestand van het materiaal	Onbeschadigd, niet verweerd

Beschrijving	Cementbuis zolder
Omgeving	Binnen
Primaire drager	Fundering-draagstructuur (horizontaal, verticaal)
Asbestmateriaal	Buis, koker, leiding, pijp, doorvoer
Bindmiddel van asbestmateriaal	Cement
Gebondenheid op basis van bindmiddel	Hecht
Hoeveelheid (lengte - omtrek - dikte - aantal)	<ul style="list-style-type: none">• 4,00 m - 80,00 cm - 1,00 cm - 1 stuk
Totaal volume	0,032 m ³
Eenvoudig bereikbaar	Ja
Bevestigingswijze	<ul style="list-style-type: none">• Verlijmd, ingegoten, versmeerd
Identificatiemethode	Vaststelling zonder monsternamen

- Zorg voor een veilig beheer. Vermijd het beschadigen van het asbestmateriaal. Controleer de toestand jaarlijks op wijzigingen.

- Eenvoudige handelingen: mag via doe-het-zelf of door werknemer(s) met opleidingsattest eenvoudige handelingen
Verwijderingsvoorschriften volgens Codex over het welzijn op het werk Art. VI.3-54
- Eenvoudige handelingen: enkel door erkend asbestverwijderaar
Verwijderingsvoorschriften volgens Codex over het welzijn op het werk Art. VI.3-54

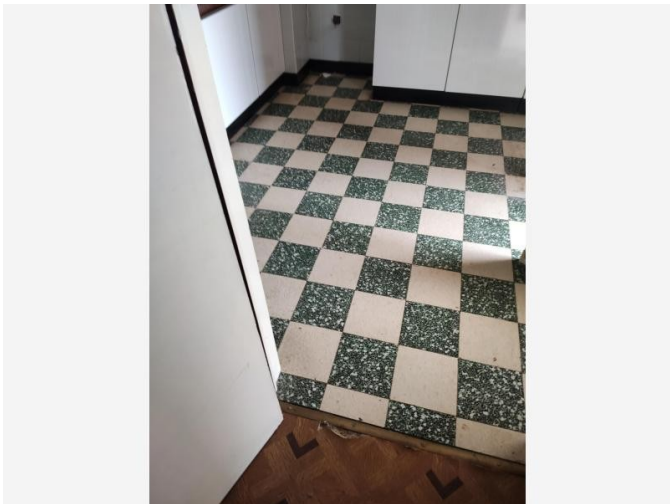
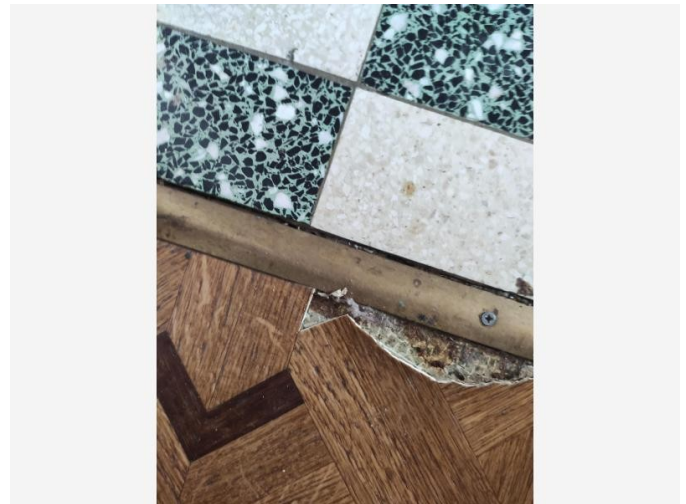
Eindbeoordeling materiaalrisico	Laag materiaalrisico en/of verlaagde kans op vezelvrijgave
---------------------------------	--

Gebondenheid	Categorie 1: hechtgebonden in oorsprong
Asbestsoort (vezeltype)	Alleen chrysotiel
Asbestconcentratie	Laag (< 50%)
Afschermingsgraad van het gehele materiaal	Geheel of deels (ook) vrij aan de binnenlucht
Toestand van het materiaal	Licht beschadigd, licht verweerd. Intact materiaal type Pical – asbestboard of categorie III 'gebondenheid'

#	Type	Referentie	Resultaat
8.1	Puntmonster	007	Chrysotiel

Beschrijving	Vinylvloerbekleding living en slaapkamer
Omgeving	Binnen
Primaire drager	Vloer
Asbestmateriaal	Prefab - afwerking - Vloerzeil
Bindmiddel van asbestmateriaal	Kunststof of -hars
Gebondenheid op basis van bindmiddel	Hecht
Hoeveelheid (oppervlakte - aantal)	• 59,99 m ² - 1 stuk

- Zorg voor een veilig beheer. Vermijd het beschadigen van het asbestmateriaal. Controleer de toestand jaarlijks op wijzigingen.

- Eenvoudige handelingen: mag via doe-het-zelf of door werknemer(s) met opleidingsattest eenvoudige handelingen
Verwijderingsvoorschriften volgens Codex over het welzijn op het werk Art. VI.3-54
- Eenvoudige handelingen: enkel door erkend asbestverwijderaar
Verwijderingsvoorschriften volgens Codex over het welzijn op het werk Art. VI.3-54

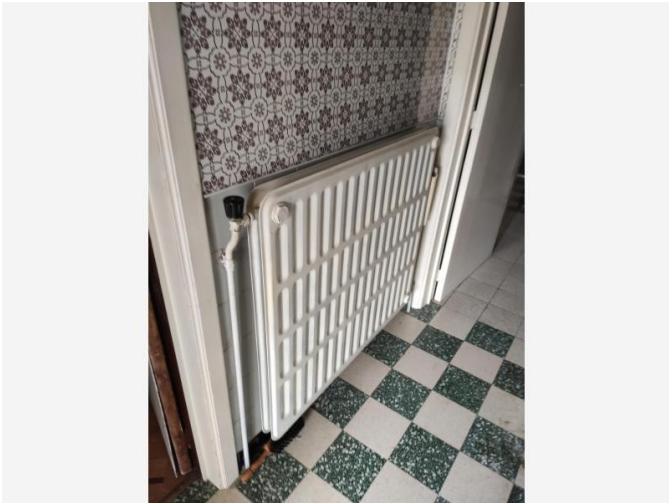
Kans op aanwezigheid van asbestverdachte pakking in verwarmingen met onbekend productiejaar. Staalname niet mogelijk binnen het kader van een niet-destructieve inventaris. Het betreft 7 verwarmingsinstallaties op het gelijkvloers.

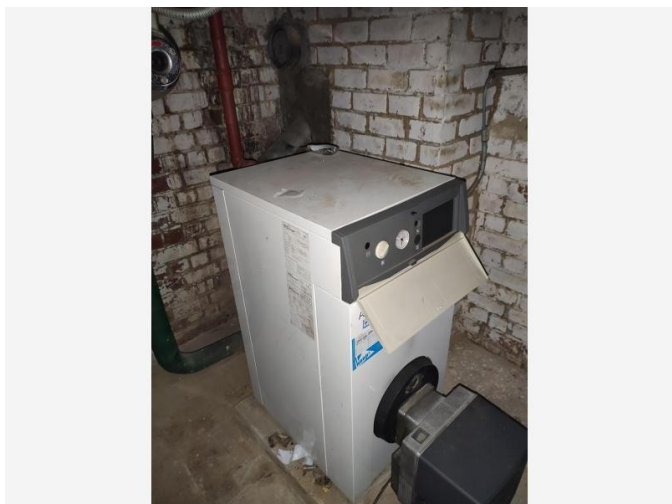
Kans op aanwezigheid van asbestverdachte pakking in verwarmingsketel met onbekend productiejaar. Staalname niet mogelijk binnen het kader van een niet-destructieve inventaris.
