Asbestinventarisatetest

Humbeeksebaan 186, 1980 Zemst

Attestnummer : 20231116-000322.000

Niet-asbestveilig

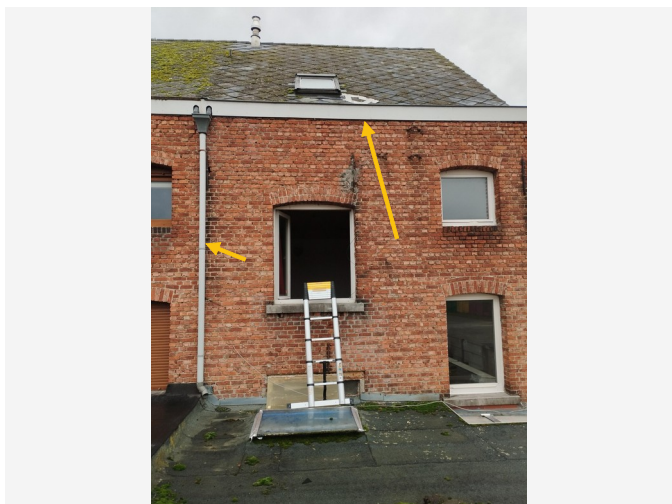
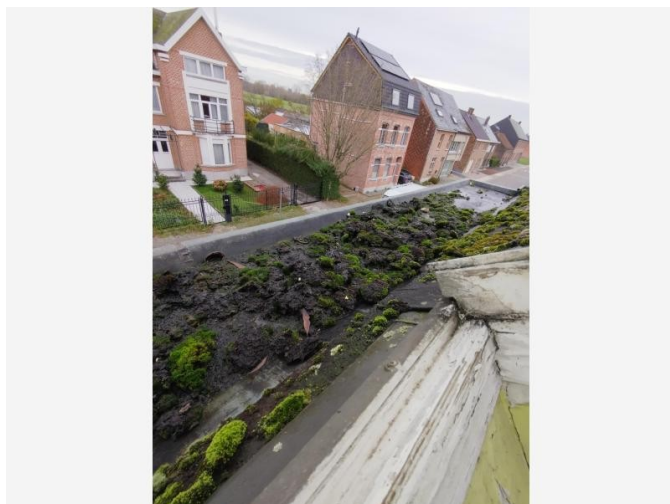
Dringend verwijderen

Beschrijving	dakgoot slib
Type afvalstof	Betreft resten (contaminatie) van verwerking of beschadiging
Type resten (contaminatie)	<ul style="list-style-type: none"> Stof, deeltjes < 4 mm, flinters, gruis (los, opliggend)
Besmette materialen	<ul style="list-style-type: none"> Sediment (dakgoot, afvoerbuis, regenwaterput, ...)
Bron van de resten	Dakleien hellend dak.
Omgeving	Buiten
Primaire drager	Schuin dak
Gebondenheid resten	Niet hecht
Hoeveelheid (gewicht - aantal)	<ul style="list-style-type: none"> 1,00 kg - 1 stuk
Totaal gewicht	1,00 kg
Eenvoudig bereikbaar	Ja
Identificatiemethode	Vaststelling zonder monstername

- Verwijder het asbestafval.
- Voer bijkomende staalname(s) uit.

- Eenvoudige handelingen: mag via doe-het-zelf of door werknemer(s) met opleidingsattest eenvoudige handelingen
Het slib kan voorzichtig uitgeschept worden, extra bevochtigen om stof te voorkomen + dragen van de nodige beschermingsmiddelen (mondmasker ffp3, handschoenen, tyvec). Verpakken in plastic zak en afvoeren naar het containerpark. De dakgoot grondig reinigen met water of indien beschadigd ook verwijderen.

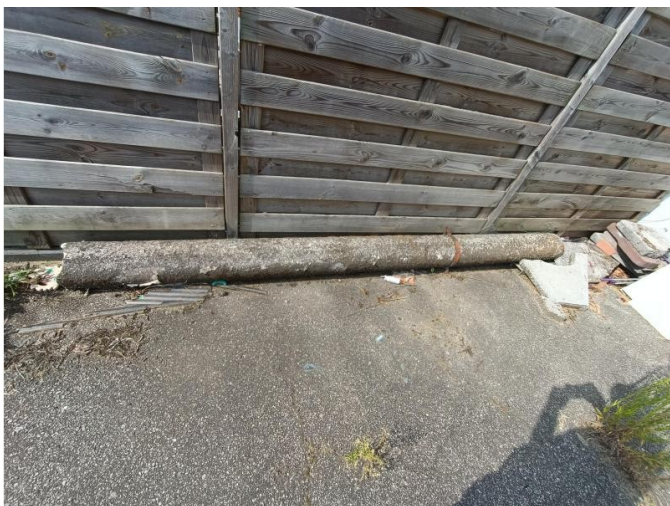
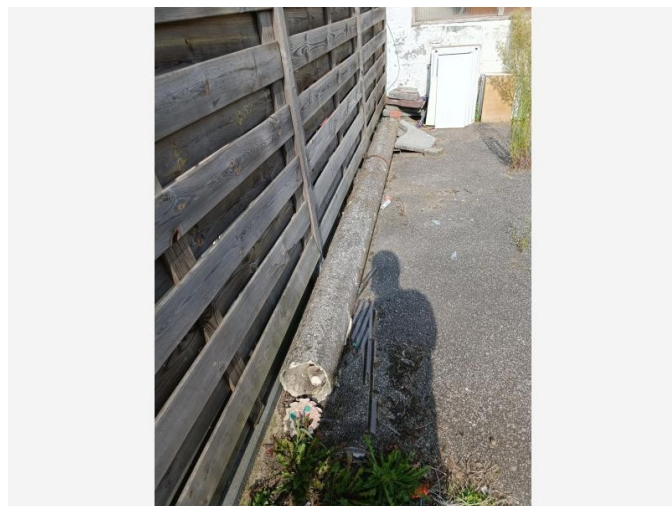
Dringend verwijderen

Beschrijving	Schoorsteenbuis - type AC
Type afvalstof	Betreft stock-voorraad of gedemonteerde asbestmaterialen
Aanwezige resten	Achteraan de woning, op de koer, ligt een gedemonteerde schoorsteenbuis (type AC).
Omgeving	Buiten
Primaire drager	Bodem
Asbestmaterialen	<ul style="list-style-type: none"> Rookgaskanaal Verloren bekisting - Buis, koker
Bindmiddel van asbestmateriaal	Cement
Gebondenheid op basis van bindmiddel	Hecht
Hoeveelheid (gewicht - aantal)	<ul style="list-style-type: none"> 150,00 kg - 1 stuk
Totaal gewicht	150,00 kg
Eenvoudig bereikbaar	Ja
Identificatiemethode	Vaststelling zonder monsternamen
Opmerking	Losse schoorsteenbuis gelegen achteraan op de verharde ondergrond

- Verwijder het asbestafval.

- Eenvoudige handelingen: mag via doe-het-zelf of door werknemer(s) met opleidingsattest eenvoudige handelingen
Bij de gemeente of het plaatselijk containerpark kan je afsluitzakken opvragen om het afval dubbel te verpakken en het af te voeren als hechtgebonden materiaal naar het containerpark. Bescherm jezelf voldoende met de nodige PBM's (mondermasker FFP3, Handschoenen, Tyvec, ...).

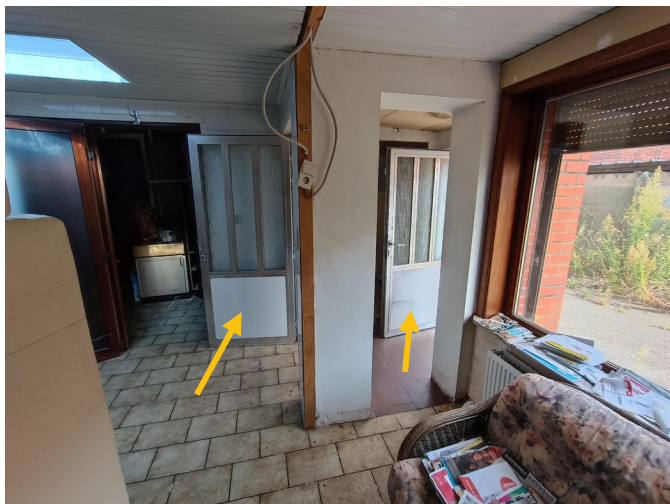
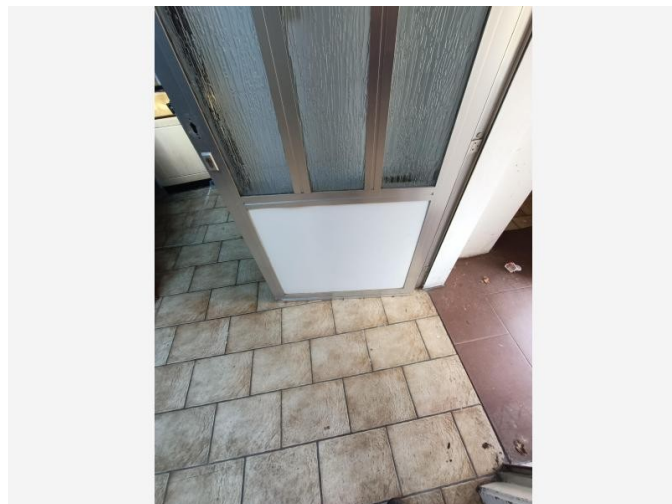
Het asbestmateriaal valt onder de mijlpaal van 2040.

Verwijderen

Eindbeoordeling materiaalrisico	Verhoogd materiaalrisico en/of verhoogde kans op vezelvrijgave
---------------------------------	--

Beschrijving	Platen type glasaltype Glasal
Omgeving	Grenst aan binnen- en buitenlucht
Primaire drager	Wandopening verticaal (raam, deur, ...)
Asbestmateriaal	Plaat, paneel, tablet - Geëmailleerd, type Glasal
Bindmiddel van asbestmateriaal	Cement
Gebondenheid op basis van bindmiddel	Hecht
Hoeveelheid (oppervlakte - dikte - aantal)	<ul style="list-style-type: none">2,00 m² - 0,50 cm - 1 stuk0,50 m² - 0,50 cm - 2 stuks
Totaal volume	0,015 m ³

- Verwijder dit asbestmateriaal zo snel mogelijk. Volg de toestand goed op.
- Voer bijkomende staalname(s) uit.

- Eenvoudige handelingen: mag via doe-het-zelf of door werknemer(s) met opleidingsattest eenvoudige handelingen
Bij vervangen van de deuren kunnen de panelen mee verwijderd worden door de plaatsers van nieuw raamwerk. Alle werknemer(s) moeten wel beschikken over een opleidingsattest eenvoudige handelingen 8u.
Deurkaders stofvrij maken dmv puntafzuiging met een hepa stofzuiger.

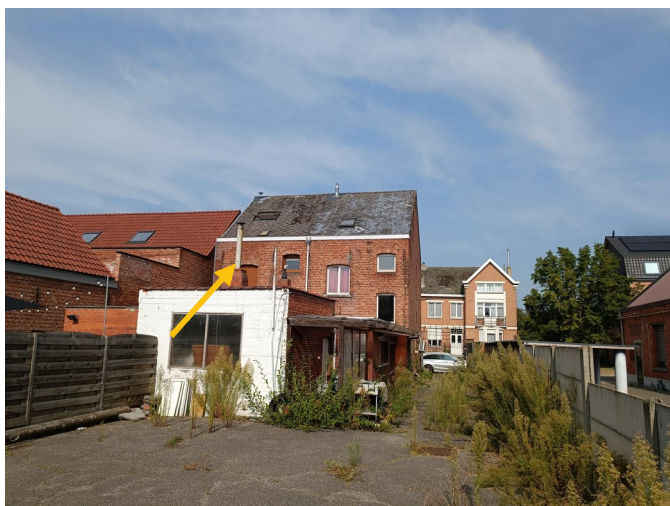
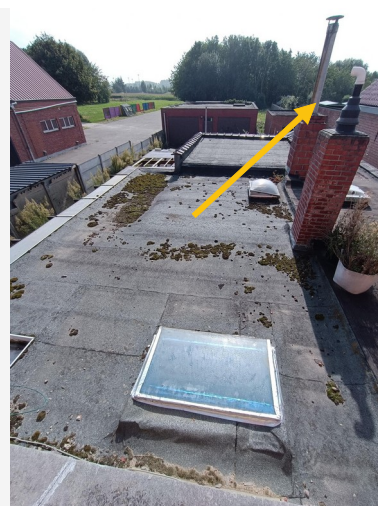
Het asbestmateriaal valt onder de mijlpaal van 2034.

Verwijderen

Eindbeoordeling materiaalisico	Laag materiaalisico en/of verlaagde kans op vezelvrijgave
--------------------------------	---

Beschrijving	Schoorsteenbuis - type AC
Omgeving	Buiten
Primaire drager	Plat dak
Asbestmateriaal	Rookgaskanaal
Bindmiddel van asbestmateriaal	Cement
Gebondenheid op basis van bindmiddel	Hecht
Hoeveelheid (lengte - omtrek - dikte - aantal)	• 2,00 m - 94,20 cm - 2,00 cm - 1 stuk
Totaal volume	0,038 m ³

- Verwijder dit asbestmateriaal zo snel mogelijk. Volg de toestand goed op.
- Voer bijkomende staalname(s) uit.

- Eenvoudige handelingen: mag via doe-het-zelf of door werknemer(s) met opleidingsattest eenvoudige handelingen
Deze schoorsteenbuizen kan men voorzichtig losgebeitelen. Bevochtig deze toepassing extra bij het losbeitelen om stof te voorkomen en draag de nodige beschermingsmiddelen (mondermasker FFP3, Handschoenen, Tyvec, ...).
Bij de gemeente of het plaatselijk containerpark kan je afsluitzakken opvragen om het afval dubbel te verpakken en het af te voeren als hechtgebonden materiaal naar het containerpark.

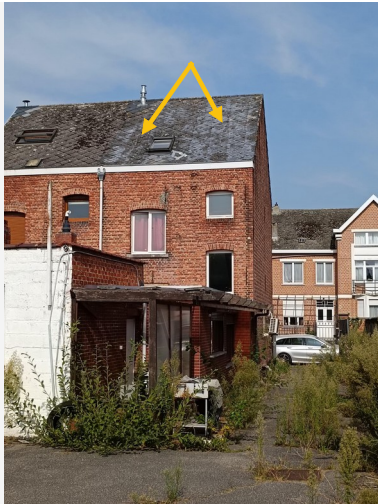
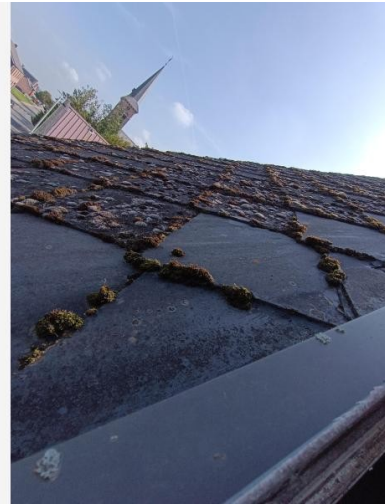
Het asbestmateriaal valt onder de mijlpaal van 2034.

Verwijderen

Eindbeoordeling materiaalrisico	Verhoogd materiaalrisico en/of verhoogde kans op vezelvrijgave
---------------------------------	--

Gebondenheid	Categorie 1: hechtgebonden in oorsprong
Asbestsoort (vezeltype)	Crocidoliet aanwezig
Asbestconcentratie	Laag (< 50%)
Afschermingsgraad van het gehele materiaal	Geheel of deels vrij aan de buitenlucht
Toestand van het materiaal	Matig beschadigd, matig verweerd

Beschrijving	Dak - Leien
Omgeving	Buiten
Primaire drager	Schuin dak
Asbestmateriaal	Dak- en gevelbekleding - Lei, shingle
Bindmiddel van asbestmateriaal	Cement
Gebondenheid op basis van bindmiddel	Hecht
Hoeveelheid (oppervlakte - aantal)	• 60,00 m ² - 1 stuk
Totale oppervlakte	60,00 m ²
Eenvoudig bereikbaar	Ja

- Zorg voor een veilig beheer. Vermijd het beschadigen van het asbestmateriaal. Controleer de toestand jaarlijks op wijzigingen.
- Voer bijkomende staalname(s) uit.

- Eenvoudige handelingen: mag via doe-het-zelf of door werknemer(s) met opleidingsattest eenvoudige handelingen
Dragen van de nodige beschermingsmiddelen (mondmasker ffp3, handschoenen, tyvec).

Indien mogelijk de ondervloer afdekken, leien voorzichtig verwijderen, extra fixeren, niet breken, niet gooien, onmiddellijk verpakken of voorzichtig in container met asbestbag plaatsen.

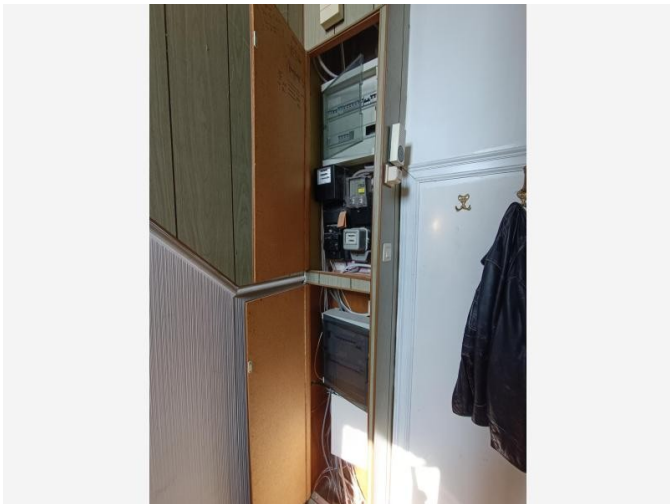
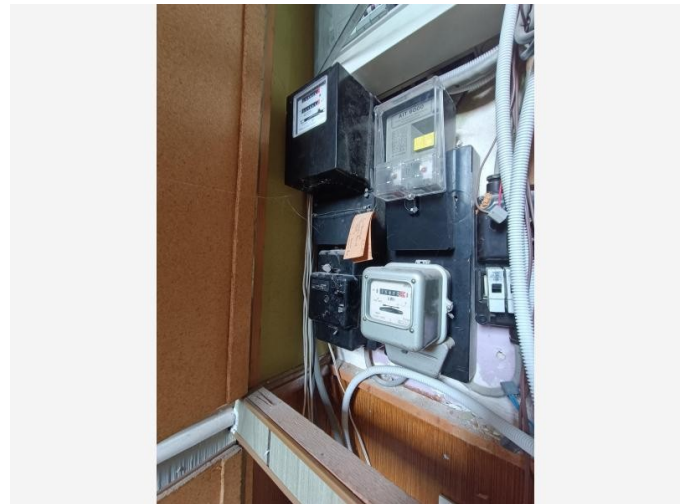
Het asbestmateriaal valt onder de mijlpaal van 2040.

Zorgvuldig beheren

Eindbeoordeling materiaalrisico	Zeer laag materiaalrisico en/of zeer lage kans op vezelvrijgave
---------------------------------	---

Beschrijving	Meterkast & hoofdzekering - type Bakeliet
Omgeving	Binnen
Primaire drager	Communicatie en elektrische infrastructuur en uitrusting
Asbestmateriaal	Plaat, paneel, tablet - Type Bakeliet
Bindmiddel van asbestmateriaal	Kunststof of -hars
Gebondenheid op basis van bindmiddel	Hecht
Hoeveelheid (oppervlakte - dikte - aantal)	• 0,50 m ² - 0,50 cm - 1 stuk
Totaal volume	0,003 m ³
Eenvoudig bereikbaar	Ja
Bevestigingswijze	• Geschroefd
Identificatiemethode	Vaststelling zonder monsternamen

Destructieve handeling voor identificatie	Nee
Opmerking	Vermoedelijk zal deze toepassing verwijderd worden bij aanpassingen die ze gaan uitvoeren aan het elektriciteitsnetwerk.

- Verwijder dit asbestmateriaal zo snel mogelijk. Volg de toestand goed op.
- Voer bijkomende staalname(s) uit.

- Eenvoudige handelingen: mag via doe-het-zelf of door werknemer(s) met opleidingsattest eenvoudige handelingen
Afgesloten of verzegelde kast: opgeleid techniek personeel 8u basisopleiding asbest.

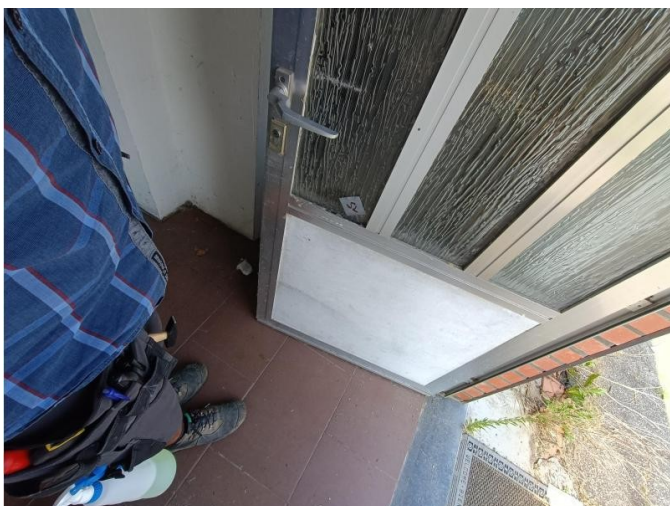
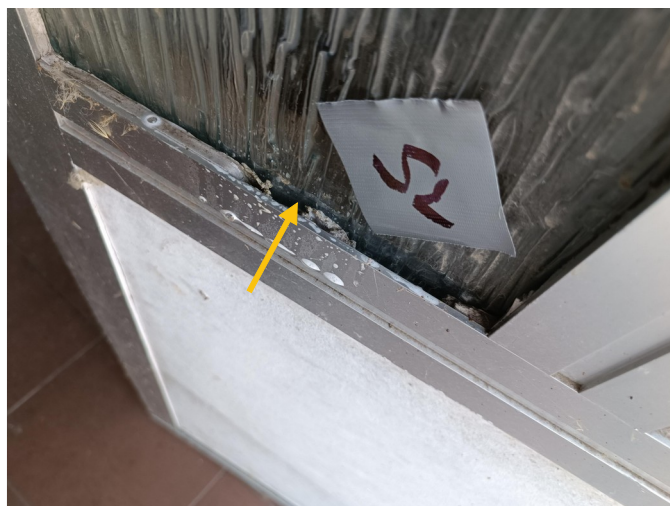
Het asbestmateriaal valt onder de mijlpaal van 2040.

Zorgvuldig beheren

Eindbeoordeling materiaalrisico	Laag materiaalrisico en/of verlaagde kans op vezelvrijgave
---------------------------------	--

#	Type	Referentie	Resultaat
7.1	Puntmonster	7909820	Chrysotiel

Beschrijving	Mastiek - Aluminium deuren - S2
Omgeving	Binnen
Primaire drager	Wandopening verticaal (raam, deur, ...)
Asbestmateriaal	In-situ afwerkingslagen - Pasta, stopverf, voegsel, stopsel, vulsel, mastiek, kitten, ...
Bindmiddel van asbestmateriaal	Kitten, mastiek, pasta

- Verwijder dit asbestmateriaal zo snel mogelijk. Volg de toestand goed op.

- Eenvoudige handelingen: mag via doe-het-zelf of door werknemer(s) met opleidingsattest eenvoudige handelingen
Je kan deze toepassing laten verwijderen door een vakman, deze moet wel de basisopleiding; asbestverwijdering, eenvoudige handeling, succesvol afgerond hebben. Bij het verwijderen van deze toepassing goed fixeren en maak gebruik van een puntafzuiging (bv. d.m.v. een Hepa stofzuiger).
Bij het vervangen van de raampartijen kan de mastiek mee verwijderd worden door de plaatsers van de nieuwe partijen (op voorwaarde dat deze een opleidingsattest behaald heeft).
Hou rekening ermee dat het oude raamwerk zal gerecycleerd worden, er mogen dus geen restanten aan het raamwerk achter blijven.

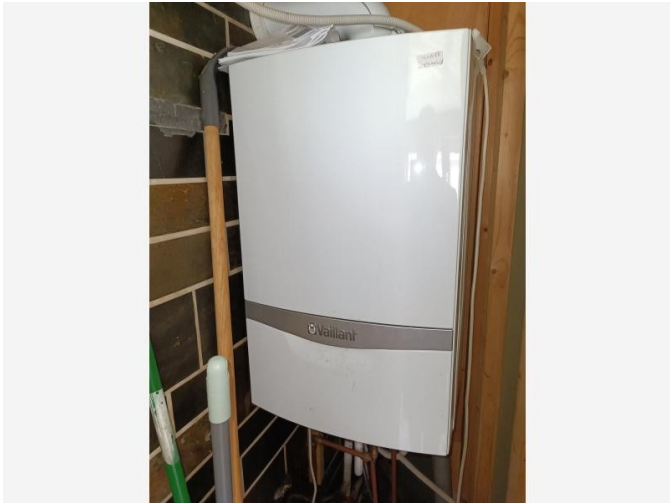
Vrije foto

Deze doorstroomer kan men als asbestveilig beschouwen, dit omdat er geen asbesthoudende toepassingen gebruikt werden bij de constructie van dit apparaat. (Bron: IAD-Online - Intechnum)

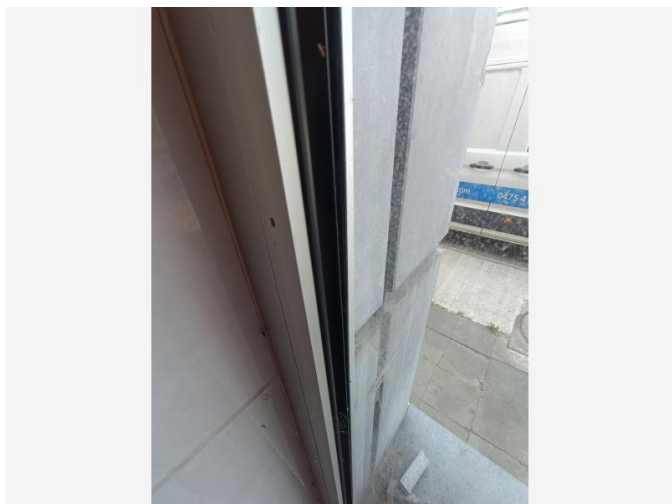
Vrije foto

Zowel de mastiek tussen glas en het raamwerk, alsook het raamwerk en de gevel werden gecontroleerd en als niet-asbesthoudend beschouwd (zacht en elastisch).

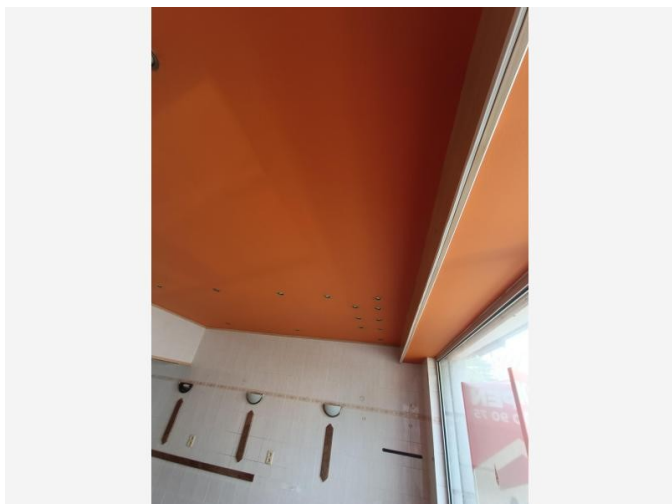
Vrije foto

Monstername van het pleistewerk (plafond) is niet mogelijk. Dit omdat elke plafond in de woning afgewerkt is met gyproc platen of andere materialen en vermits men een niet-destructief onderzoek heeft aangevraagd valt alles achter deze platen buiten ons inspectiegebied.

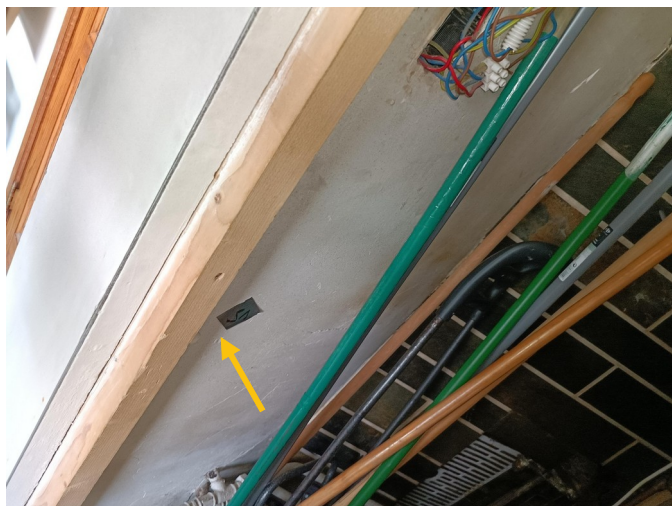
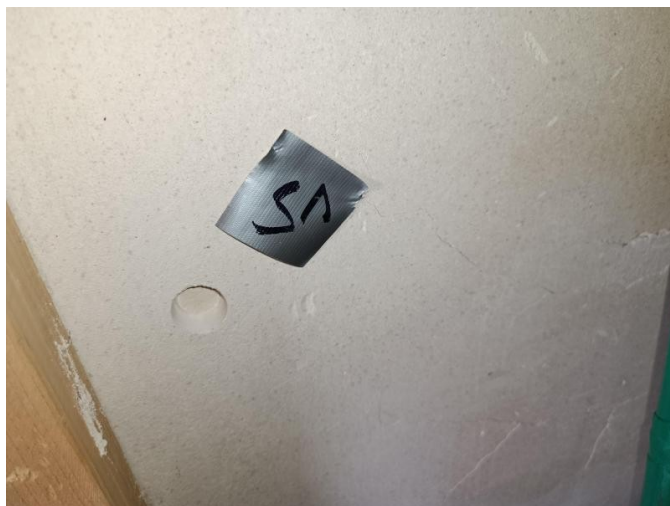
Geen asbest

#	Type	Referentie	Resultaat
11.1	Mengmonster	7909819	Geen asbest

Beschrijving	Pleisterwerk wooneenheid - Muren - S1
--------------	---------------------------------------

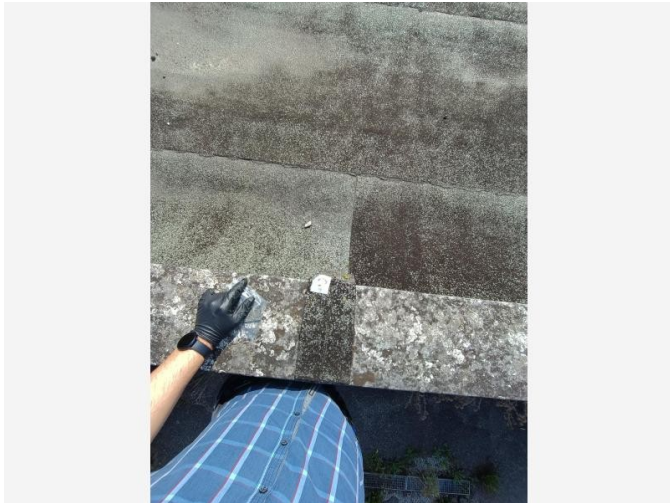
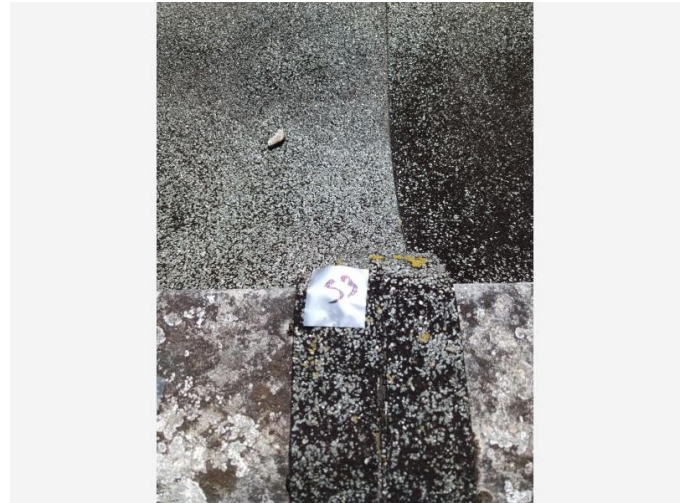
Geen asbest

#	Type	Referentie	Resultaat
12.1	Puntmonster	7909821	Geen asbest

Beschrijving	Plat dak - Roofing
Omgeving	Buiten
Primaire drager	Plat dak
Bindmiddel van materiaal	Bitumen (roofing, teer, asfalt)
