Asbestinventarisatetest

Zaventemsesteenweg 84, 1831 Machelen

Attestnummer : 20230703-000128.000

Uitgegeven op : 03.07.2023

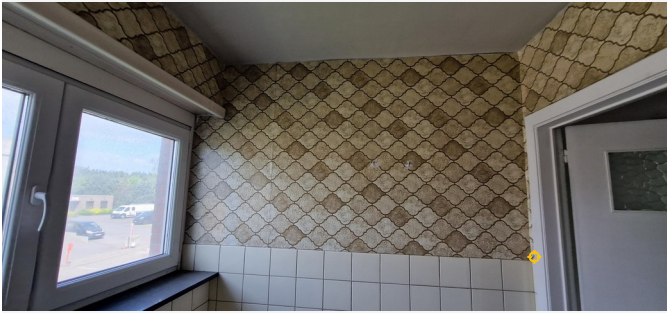
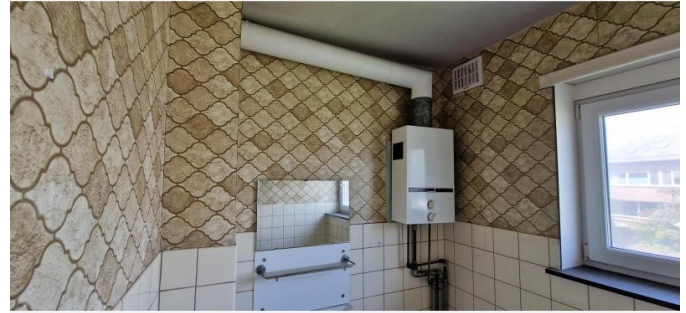
Het asbestmateriaal valt onder de mijlpaal van 2034.

Verwijderen

Eindbeoordeling materiaalrisico	Zeer laag materiaalrisico en/of zeer lage kans op vezelvrijgave
---------------------------------	---

Gebondenheid	Categorie 2: niet-hechtgebonden met matrix
Asbestsoort (vezeltype)	Alleen chrysotiel
Asbestconcentratie	Hoog ($\geq 50\%$)
Afschermingsgraad van het gehele materiaal	Niet stootvaste afscherming
Toestand van het materiaal	Onbeschadigd, niet verweerd

#	Type	Referentie	Resultaat
1.1	Puntmonster	Staal 3	Chrysotiel

Beschrijving	F3 muurbekleding (vinyl)
Omgeving	Binnen
Primaire drager	Binnenwand
Asbestmateriaal	Prefab - afwerking - Behang
Bindmiddel van asbestmateriaal	Karton - papier - viltachtig
Gebondenheid op basis van bindmiddel	Niet-hechtgebonden
Hoeveelheid (oppervlakte - aantal)	• 8,00 m ² - 1 stuk
Totale oppervlakte	8,00 m ²

Eenvoudig bereikbaar	Ja
Bevestigingswijze	<ul style="list-style-type: none">• Verlijmd, ingegoten, versmeerd
Identificatiemethode	Vaststelling met monstername
Destructieve handeling voor identificatie	Nee
Opmerking	Dit type muurbekleding bevindt zich in de badkamer en het toilet.

- Zorg voor een veilig beheer. Vermijd het beschadigen van het asbestmateriaal. Controleer de toestand jaarlijks op wijzigingen.
- Verwijder dit asbestmateriaal zo snel mogelijk. Volg de toestand goed op.

- Hermetische zone (erkend asbestverwijderaars)
Losgebonden

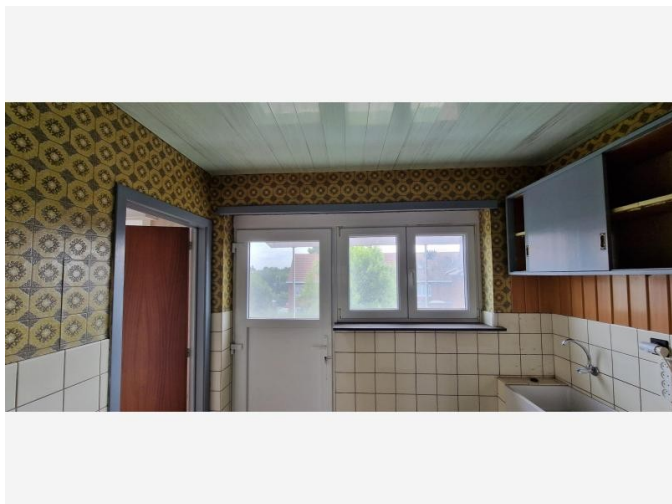
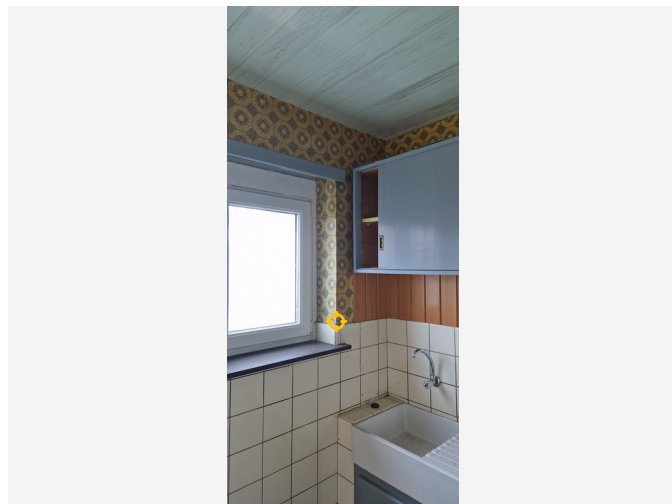
Het asbestmateriaal valt onder de mijlpaal van 2034.

Verwijderen

Eindbeoordeling materiaalrisico	Laag materiaalrisico en/of verlaagde kans op vezelvrijgave
---------------------------------	--

Gebondenheid	Categorie 2: niet-hechtgebonden met matrix
Asbestsoort (vezeltype)	Alleen chrysotiel
Asbestconcentratie	Hoog ($\geq 50\%$)
Afschermingsgraad van het gehele materiaal	Geheel of deels (ook) vrij aan de binnenlucht
Toestand van het materiaal	Onbeschadigd, niet verweerd

#	Type	Referentie	Resultaat
2.1	Puntmonster	Staal 1	Chrysotiel

Beschrijving	F1 Muurbekleding keuken
Omgeving	Binnen
Primaire drager	Binnenwand
Asbestmateriaal	Prefab - afwerking - Behang
Bindmiddel van asbestmateriaal	Karton - papier - viltachtig
Gebondenheid op basis van bindmiddel	Niet-hechtgebonden
Hoeveelheid (oppervlakte - aantal)	• 3,00 m ² - 1 stuk
Totale oppervlakte	3,00 m ²

- Zorg voor een veilig beheer. Vermijd het beschadigen van het asbestmateriaal. Controleer de toestand jaarlijks op wijzigingen.
- Verwijder dit asbestmateriaal zo snel mogelijk. Volg de toestand goed op.

- Hermetische zone (erkend asbestverwijderaar)
Losgebonden

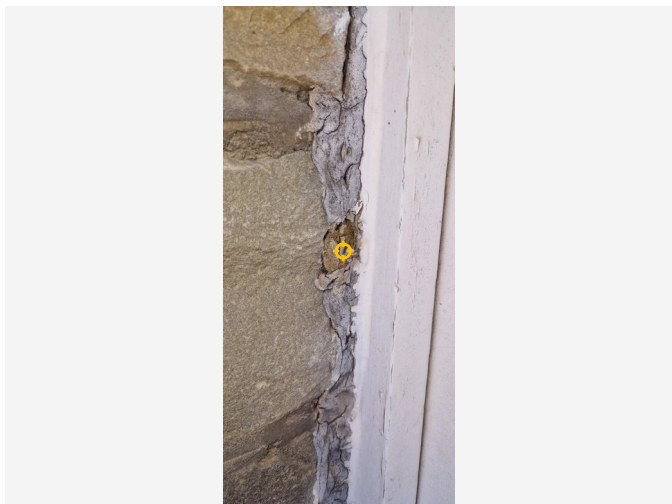
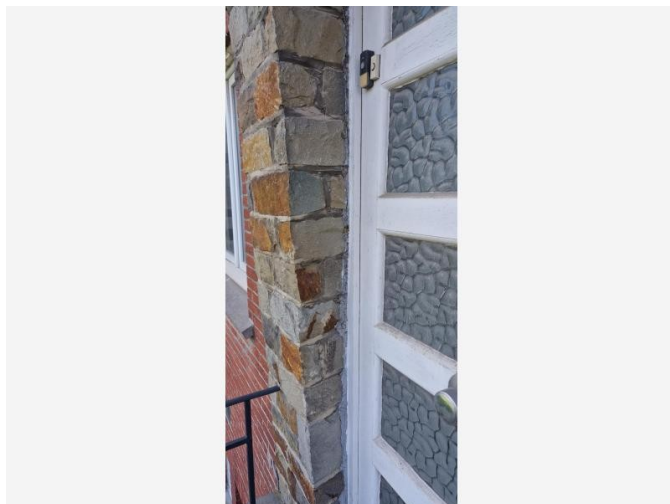
Het asbestmateriaal valt onder de mijlpaal van 2040.

Zorgvuldig beheren

Eindbeoordeling materiaalrisico	Laag materiaalrisico en/of verlaagde kans op vezelvrijgave
---------------------------------	--

Gebondenheid	Categorie 1: hechtgebonden in oorsprong
Asbestsoort (vezeltype)	Alleen chrysotiel
Asbestconcentratie	Laag (< 50%)
Afschermingsgraad van het gehele materiaal	Geheel of deels vrij aan de buitenlucht
Toestand van het materiaal	Licht beschadigd, licht verweerd. Intact materiaal type Pical – asbestboard of categorie III 'gebondenheid'

#	Type	Referentie	Resultaat
3.1	Puntmonster	Staal 2	Chrysotiel

Beschrijving	F2 Mastiek kader - gevel (voor deur)
Omgeving	Buiten
Primaire drager	Wandopening verticaal (raam, deur, ...)
Asbestmateriaal	In-situ afwerkingslagen - Pasta, stopverf, voegsel, stopsel, vulsel, mastiek, katten, ...
Bindmiddel van asbestmateriaal	Katten, mastiek, pasta
Gebondenheid op basis van bindmiddel	Hecht
Hoeveelheid (gewicht - aantal)	• 1,00 kg - 1 stuk

- Zorg voor een veilig beheer. Vermijd het beschadigen van het asbestmateriaal. Controleer de toestand jaarlijks op wijzigingen.

- Eenvoudige handelingen: mag via doe-het-zelf of door werknemer(s) met opleidingsattest eenvoudige handelingen
Hechtgebonden

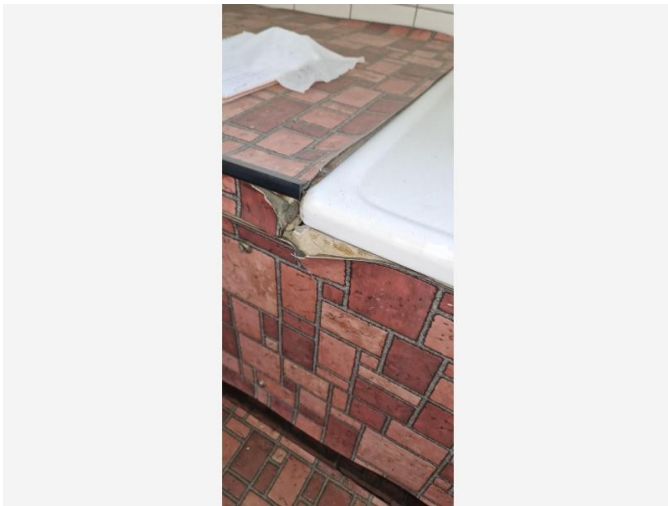
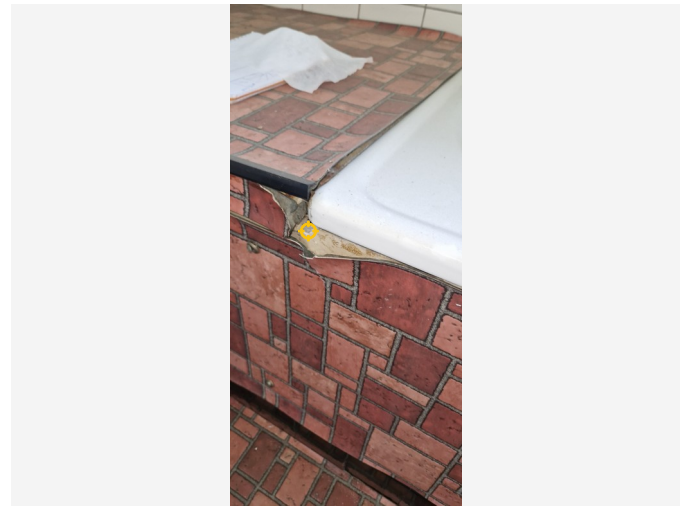
Het asbestmateriaal valt onder de mijlpaal van 2040.

Zorgvuldig beheren

Eindbeoordeling materiaalrisico	Zeer laag materiaalrisico en/of zeer lage kans op vezelvrijgave
---------------------------------	---

Gebondenheid	Categorie 1: hechtgebonden in oorsprong
Asbestsoort (vezeltype)	Crocidoliet aanwezig
Asbestconcentratie	Laag (< 50%)
Afschermingsgraad van het gehele materiaal	Enkel randen niet afgeschermd maar geen contact met binnenluchtstromen
Toestand van het materiaal	Onbeschadigd, niet verweerd

#	Type	Referentie	Resultaat
4.1	Puntmonster	Staal 7	Chrysotiel, Crocidoliet

Beschrijving	F7 Badplaat
Omgeving	Binnen
Primaire drager	Bad
Asbestmateriaal	Plaat, paneel, tablet - Geëmailleerd, type Glasal
Bindmiddel van asbestmateriaal	Cement
Gebondenheid op basis van bindmiddel	Hecht
Hoeveelheid (oppervlakte - dikte - aantal)	• 2,00 m ² - 0,48 cm - 1 stuk

- Zorg voor een veilig beheer. Vermijd het beschadigen van het asbestmateriaal. Controleer de toestand jaarlijks op wijzigingen.
- Verwijder dit asbestmateriaal zo snel mogelijk. Volg de toestand goed op.

- Eenvoudige handelingen: mag via doe-het-zelf of door werknemer(s) met opleidingsattest eenvoudige handelingen hechtgebonden

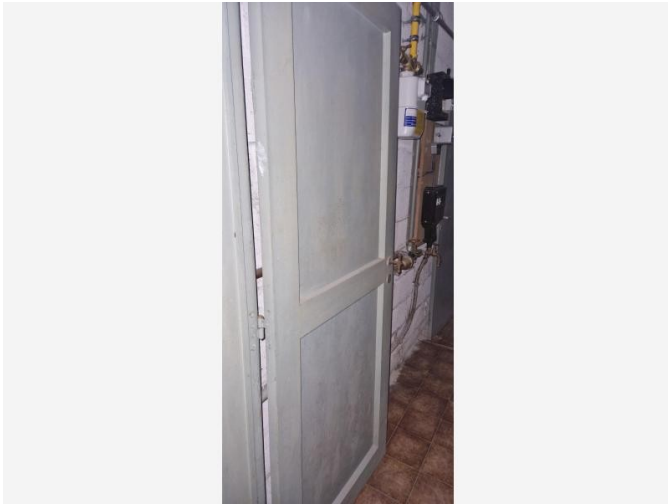
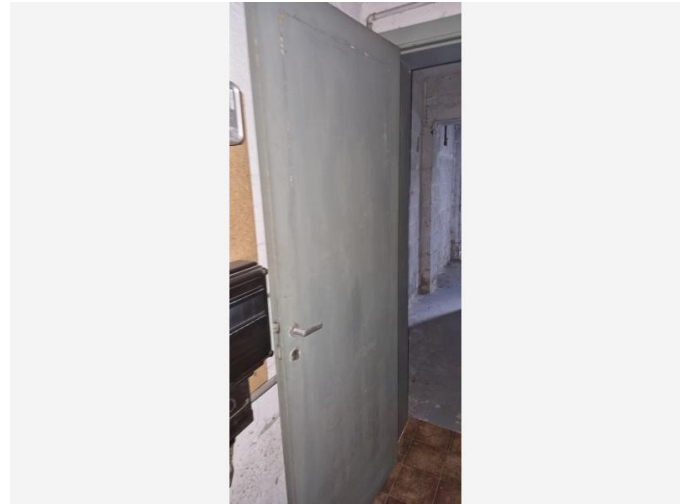
Het asbestmateriaal valt onder de mijlpaal van 2040.

Zorgvuldig beheren

Eindbeoordeling materiaalrisico	Zeer laag materiaalrisico en/of zeer lage kans op vezelvrijgave
---------------------------------	---

Gebondenheid	Categorie 1: hechtgebonden in oorsprong
Asbestsoort (vezeltype)	Crocidoliet aanwezig
Asbestconcentratie	Laag (< 50%)
Afschermingsgraad van het gehele materiaal	Niet stootvaste afscherming
Toestand van het materiaal	Onbeschadigd, niet verweerd

Beschrijving	F8 beplating deuren
Omgeving	Binnen
Primaire drager	Wandopening verticaal (raam, deur, ...)
Asbestmateriaal	Plaat, paneel, tablet - Generiek
Bindmiddel van asbestmateriaal	Cement
Gebondenheid op basis van bindmiddel	Hecht
Hoeveelheid (oppervlakte - dikte - aantal)	• 2,00 m ² - 0,50 cm - 2 stuks
Totaal volume	0,02 m ³
Eenvoudig bereikbaar	Ja
Bevestigingswijze	• Genageld, geniet
Identificatiemethode	Vaststelling zonder monsternamen

- Zorg voor een veilig beheer. Vermijd het beschadigen van het asbestmateriaal. Controleer de toestand jaarlijks op wijzigingen.

- Eenvoudige handelingen: mag via doe-het-zelf of door werknemer(s) met opleidingsattest eenvoudige handelingen
Hechtgebonden

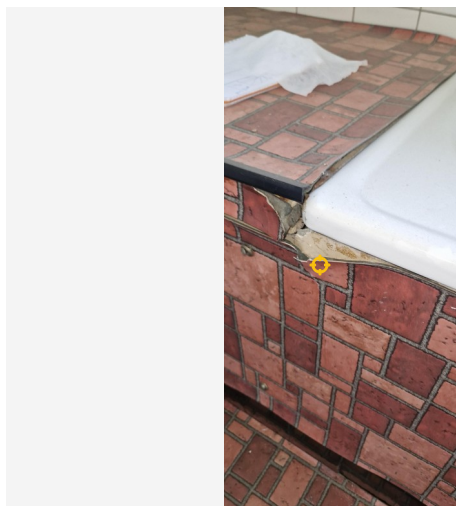
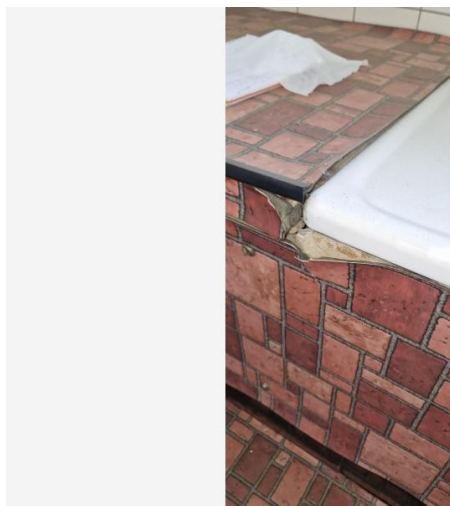
Fiche 6: F6 Bekleding badkamer (vinyl rood)

Geen asbest

#	Type	Referentie	Resultaat
6.1	Puntmonster	Staal 6	Geen asbest

Beschrijving	F6 Bekleding badkamer (vinyl rood)
Omgeving	Binnen
Primaire drager	Bad
Bindmiddel van materiaal	Kunststof of -hars

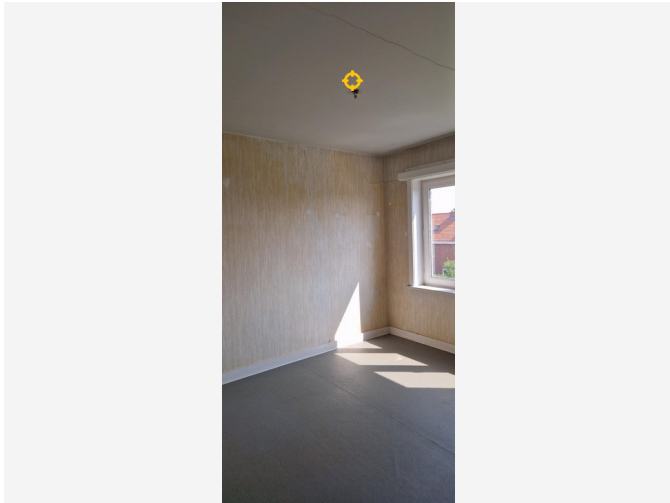
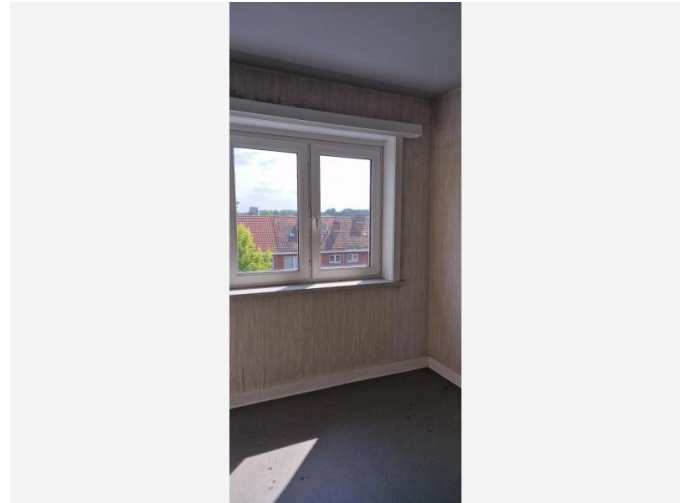
Fiche 7: F4 pleisterwerk plafonds

Geen asbest

#	Type	Referentie	Resultaat
7.1	Mengmonster	Staal 4	Geen asbest

Beschrijving	F4 pleisterwerk plafonds
Omgeving	Binnen
Primaire drager	Plafond
Bindmiddel van materiaal	Gips - kalk

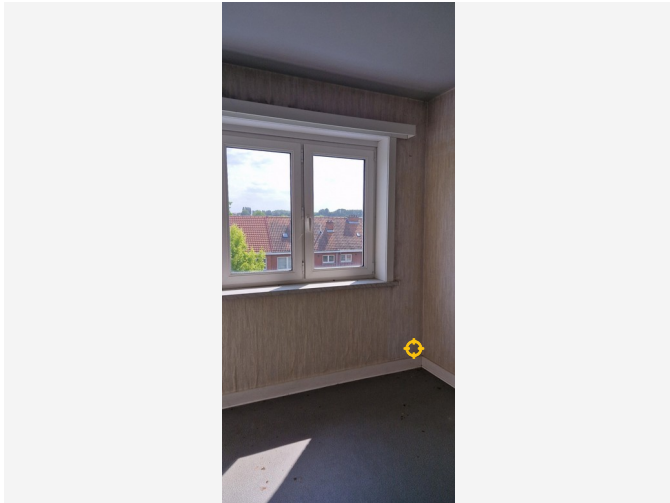
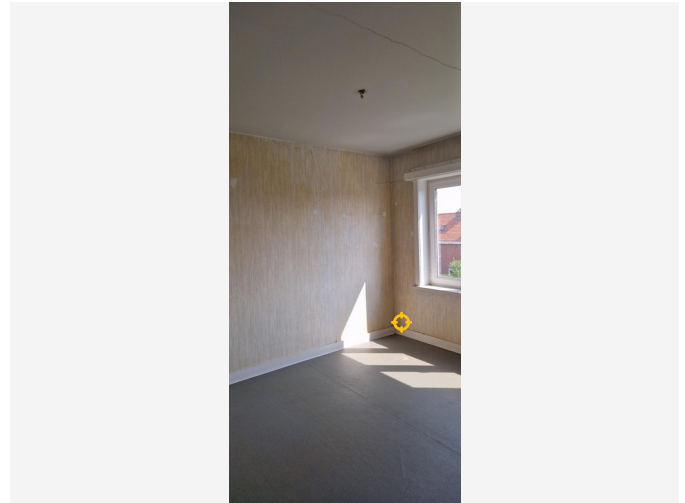
Fiche 8: F5 Pleisterwerk muren

Geen asbest

#	Type	Referentie	Resultaat
8.1	Mengmonster	Staal 5	Geen asbest

Beschrijving	F5 Pleisterwerk muren
Omgeving	Binnen
Primaire drager	Binnenwand
Bindmiddel van materiaal	Gips - kalk
