# Asbestinventarisatetest

Smitsstraat (Jacob) 32, 1800 Vilvoorde

Attestnummer : 20240311-000279.000

## Niet-asbestveilig

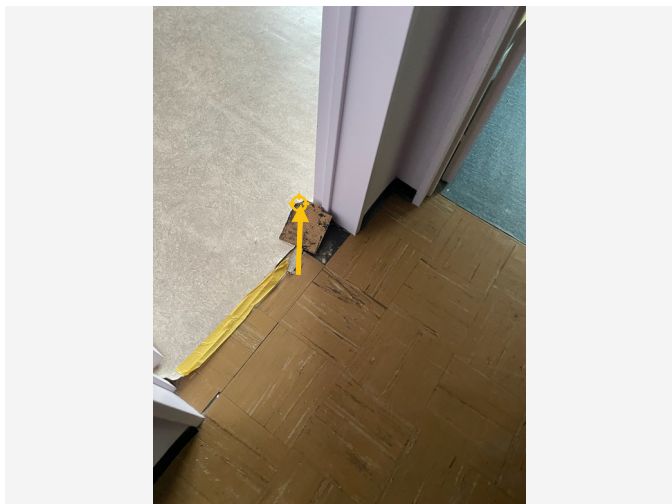
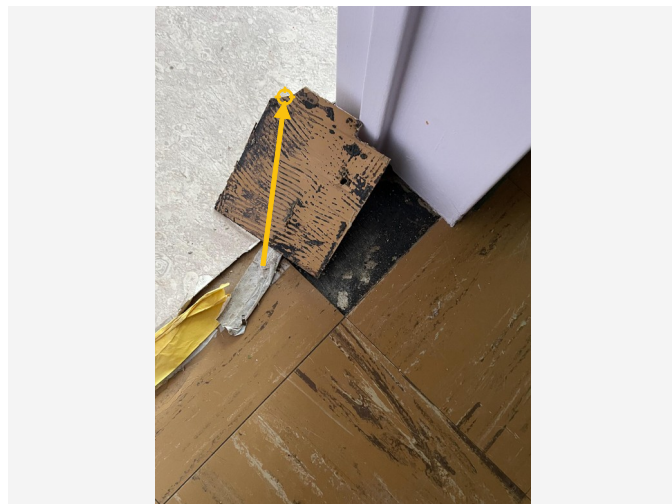
- Hermetische zone (erkend asbestverwijderaar)  
De zwarte lijm onder de tegel is losgebonden.

Eindbeoordeling materiaalrisico	Verhoogd materiaalrisico en/of verhoogde kans op vezelvrijgave
---------------------------------	--

Gebondenheid	Categorie 1: hechtgebonden in oorsprong
Asbestsoort (vezeltype)	Alleen chrysotiel
Asbestconcentratie	Laag (< 50%)
Afschermingsgraad van het gehele materiaal	Geheel of deels (ook) vrij aan de binnenlucht
Toestand van het materiaal	Matig beschadigd, matig verweerd

#	Type	Referentie	Resultaat
1.1	Puntmonster	7	Chrysotiel

Beschrijving	Vinyltegel hal
Omgeving	Binnen
Primaire drager	Vloer
Asbestmateriaal	Prefab - afwerking - Tegel
Bindmiddel van asbestmateriaal	Kunststof of -hars
Gebondenheid op basis van bindmiddel	Hecht
Hoeveelheid (oppervlakte - dikte - aantal)	• 4,00 m <sup>2</sup> - 0,01 cm - 1 stuk
Totaal volume	< 0,001 m <sup>3</sup>

Verwijderen

- Zorg voor een veilig beheer. Vermijd het beschadigen van het asbestmateriaal. Controleer de toestand jaarlijks op wijzigingen.

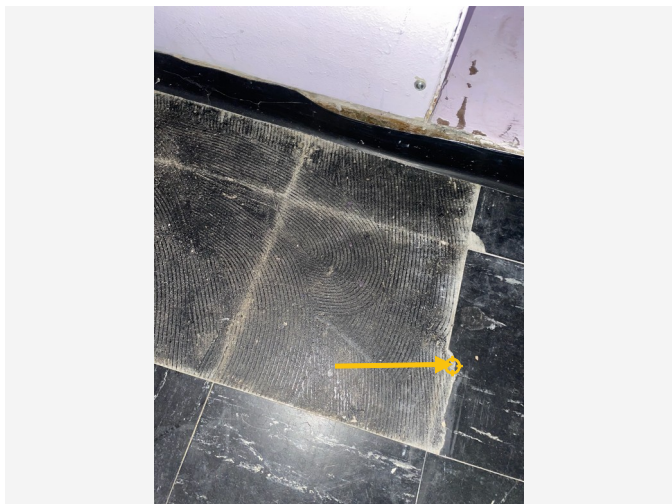
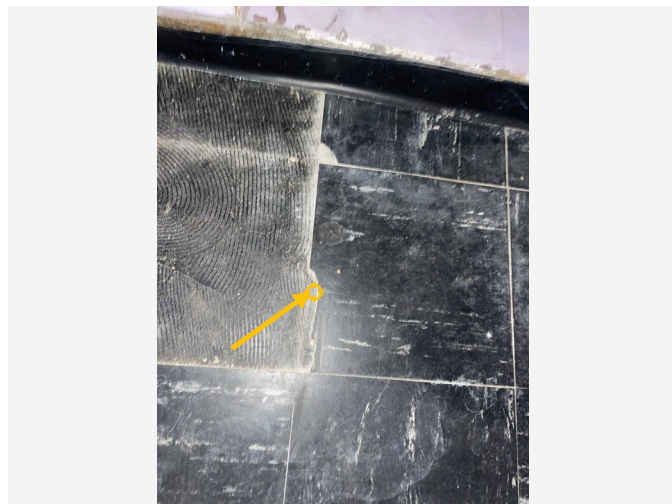
- Hermetische zone (erkend asbestverwijderaars)  
De zwarte lijm onder de tegel is losgebonden.

Eindbeoordeling materiaalrisico	Verhoogd materiaalrisico en/of verhoogde kans op vezelvrijgave
---------------------------------	--

Gebondenheid	Categorie 1: hechtgebonden in oorsprong
Asbestsoort (vezeltype)	Alleen chrysotiel
Asbestconcentratie	Laag (< 50%)
Afschermingsgraad van het gehele materiaal	Geheel of deels (ook) vrij aan de binnenlucht
Toestand van het materiaal	Matig beschadigd, matig verweerd

#	Type	Referentie	Resultaat
2.1	Puntmonster	3	Chrysotiel

Beschrijving	Vinyltegels badkamer
Omgeving	Binnen
Primaire drager	Vloer
Asbestmateriaal	Prefab - afwerking - Tegels
Bindmiddel van asbestmateriaal	Kunststof of -hars
Gebondenheid op basis van bindmiddel	Hecht
Hoeveelheid (oppervlakte - dikte - aantal)	• 5,00 m <sup>2</sup> - 0,40 cm - 1 stuk
Totaal volume	0,02 m <sup>3</sup>

**Verwijderen**

- Zorg voor een veilig beheer. Vermijd het beschadigen van het asbestmateriaal. Controleer de toestand jaarlijks op wijzigingen.

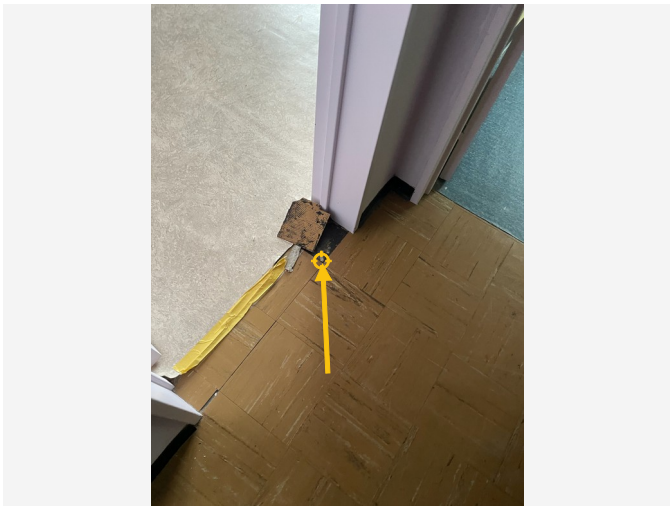
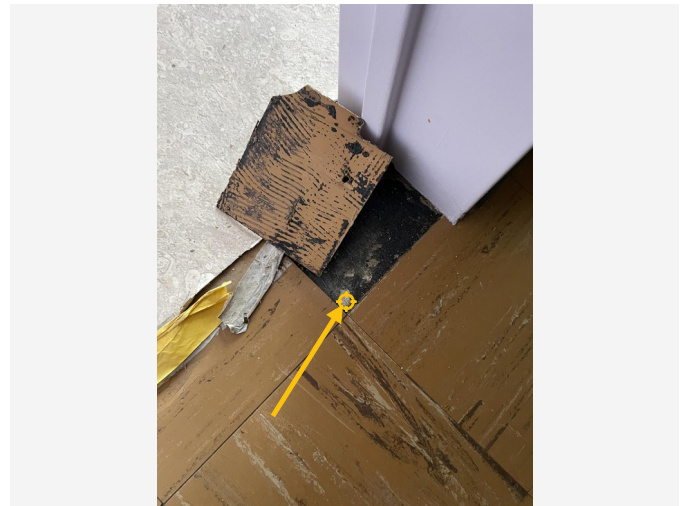
- Hermetische zone (erkend asbestverwijderaar)  
Losgebonden

Eindbeoordeling materiaalrisico	Verhoogd materiaalrisico en/of verhoogde kans op vezelvrijgave
---------------------------------	--

Gebondenheid	Categorie 1: hechtgebonden in oorsprong
Asbestsoort (vezeltype)	Alleen chrysotiel
Asbestconcentratie	Laag (< 50%)
Afschermingsgraad van het gehele materiaal	Geheel of deels (ook) vrij aan de binnenlucht
Toestand van het materiaal	Matig beschadigd, matig verweerd

#	Type	Referentie	Resultaat
3.1	Puntmonster	4	Chrysotiel

Beschrijving	Zwarte lijm
Omgeving	Binnen
Primaire drager	Vloer
Asbestmateriaal	In-situ afwerkingslagen - Lijmlaag
Bindmiddel van asbestmateriaal	Lijm
Gebondenheid op basis van bindmiddel	Hecht
Hoeveelheid (oppervlakte - dikte - aantal)	• 9,00 m <sup>2</sup> - 0,20 mm - 1 stuk
Totaal volume	0,002 m <sup>3</sup>

Verwijderen

- Zorg voor een veilig beheer. Vermijd het beschadigen van het asbestmateriaal. Controleer de toestand jaarlijks op wijzigingen.

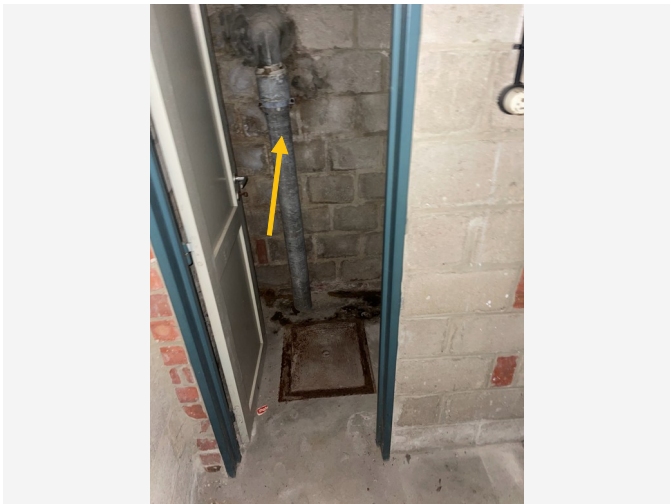
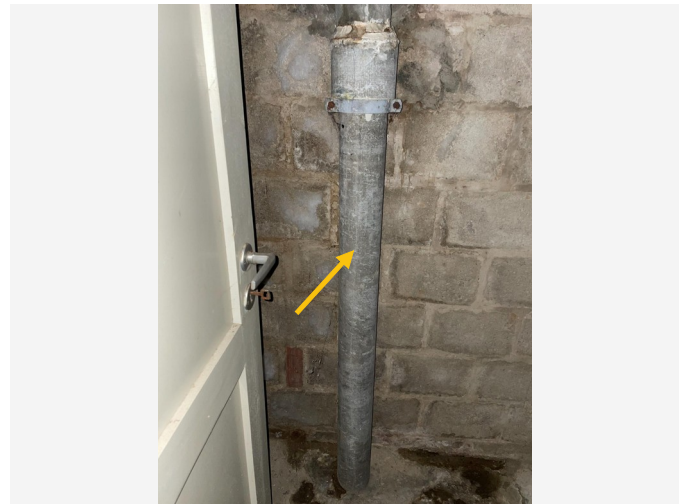
- Eenvoudige handelingen: enkel door erkend asbestverwijderaar Hechtgebonden.

Eindbeoordeling materiaalrisico	Verhoogd materiaalrisico en/of verhoogde kans op vezelvrijgave
---------------------------------	--

Gebondenheid	Categorie 1: hechtgebonden in oorsprong
Asbestsoort (vezeltype)	Crocidoliet aanwezig
Asbestconcentratie	Laag (< 50%)
Afschermingsgraad van het gehele materiaal	Geheel of deels (ook) vrij aan de binnenlucht
Toestand van het materiaal	Licht beschadigd, licht verweerd. Intact materiaal type Pical – asbestboard of categorie III 'gebondenheid'

Beschrijving	doorvoer
Omgeving	Binnen
Primaire drager	Infrastructuur hemelwater (opvang en afvoer)
Asbestmateriaal	Buis, koker, leiding, pijp, doorvoer
Bindmiddel van asbestmateriaal	Cement
Gebondenheid op basis van bindmiddel	Hecht
Hoeveelheid (lengte - omtrek - dikte - aantal)	<ul style="list-style-type: none"><li>• 1,50 m - 30,00 cm - 1,00 cm - 1 stuk</li></ul>
Totaal volume	0,005 m <sup>3</sup>
Eenvoudig bereikbaar	Ja
Bevestigingswijze	<ul style="list-style-type: none"><li>• Verlijmd, ingegoten, versmeerd</li></ul>

Verwijderen

- Zorg voor een veilig beheer. Vermijd het beschadigen van het asbestmateriaal. Controleer de toestand jaarlijks op wijzigingen.

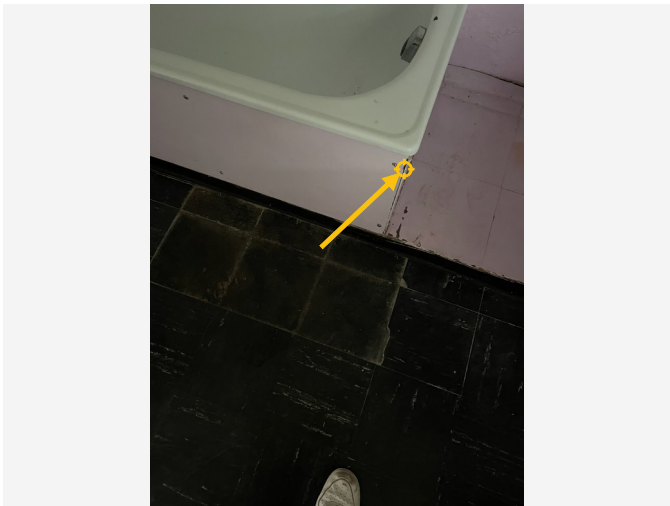
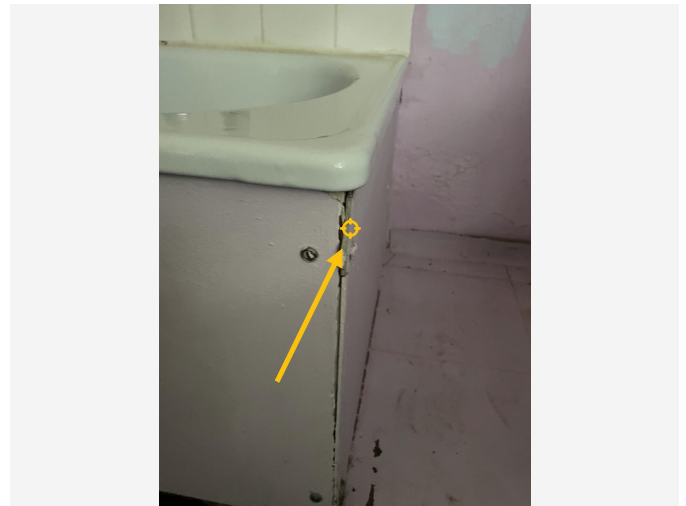
- Eenvoudige handelingen: mag via doe-het-zelf of door werknemer(s) met opleidingsattest eenvoudige handelingen  
Hechtgebonden

Eindbeoordeling materiaalrisico	Laag materiaalrisico en/of verlaagde kans op vezelvrijgave
---------------------------------	--

Gebondenheid	Categorie 1: hechtgebonden in oorsprong
Asbestsoort (vezeltype)	Alleen chrysotiel
Asbestconcentratie	Laag (< 50%)
Afschermingsgraad van het gehele materiaal	Geheel of deels (ook) vrij aan de binnenlucht
Toestand van het materiaal	Licht beschadigd, licht verweerd. Intact materiaal type Pical – asbestboard of categorie III 'gebondenheid'

#	Type	Referentie	Resultaat
5.1	Puntmonster	8	Chrysotiel

Beschrijving	Badplaat
Omgeving	Binnen
Primaire drager	Inrichting (meubilair, ...)
Asbestmateriaal	Plaat, paneel, tablet - Generiek
Bindmiddel van asbestmateriaal	Cement
Gebondenheid op basis van bindmiddel	Hecht
Hoeveelheid (oppervlakte - dikte - aantal)	• 3,00 m <sup>2</sup> - 1,00 cm - 1 stuk

Zorgvuldig beheren

- Zorg voor een veilig beheer. Vermijd het beschadigen van het asbestmateriaal. Controleer de toestand jaarlijks op wijzigingen.

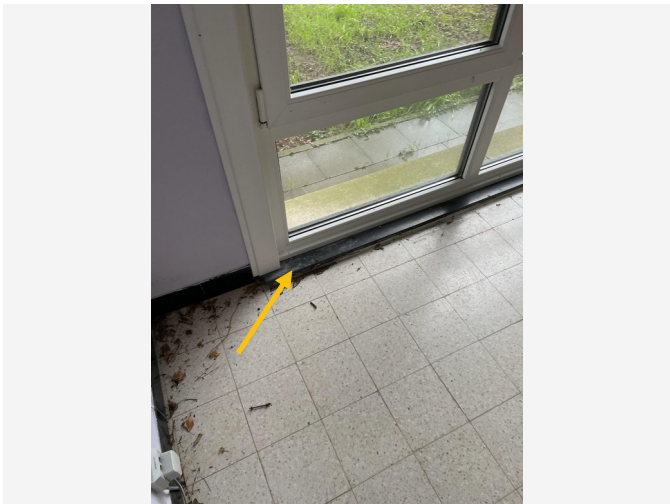
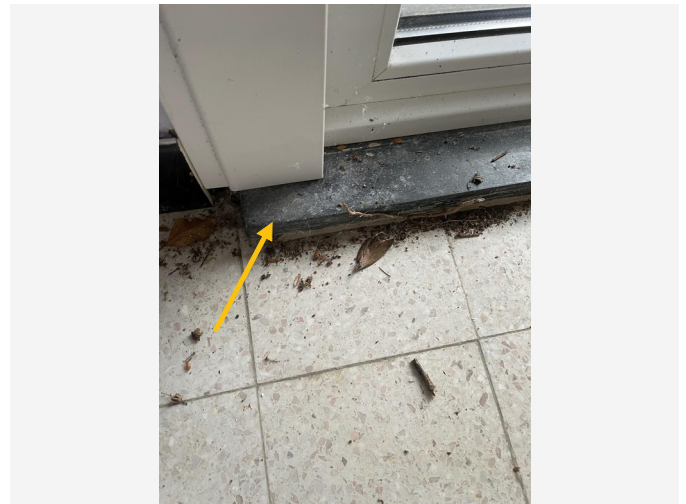
- Eenvoudige handelingen: enkel door erkend asbestverwijderaar  
Hechtgebonden

Eindbeoordeling materiaalrisico	Laag materiaalrisico en/of verlaagde kans op vezelvrijgave
---------------------------------	--

Gebondenheid	Categorie 1: hechtgebonden in oorsprong
Asbestsoort (vezeltype)	Alleen chrysotiel
Asbestconcentratie	Laag (< 50%)
Afschermingsgraad van het gehele materiaal	Geheel of deels (ook) vrij aan de binnenlucht
Toestand van het materiaal	Licht beschadigd, licht verweerd. Intact materiaal type Pical – asbestboard of categorie III 'gebondenheid'

Beschrijving	Vensterbank
Omgeving	Binnen
Primaire drager	Wandopening verticaal (raam, deur, ...)
Asbestmateriaal	Plaat, paneel, tablet - Type Massal
Bindmiddel van asbestmateriaal	Cement
Gebondenheid op basis van bindmiddel	Hecht
Hoeveelheid (oppervlakte - dikte - aantal)	• 3,00 m <sup>2</sup> - 2,00 cm - 1 stuk
Totaal volume	0,06 m <sup>3</sup>
Eenvoudig bereikbaar	Ja
Bevestigingswijze	• Verlijmd, ingegoten, versmeerd
Identificatiemethode	Vaststelling zonder monsternamen

<b>Destructieve handeling voor identificatie</b>	Nee
<b>Opmerking</b>	De vensterbanken in het gehele huis zijn van dit type.

Zorgvuldig beheren

- Zorg voor een veilig beheer. Vermijd het beschadigen van het asbestmateriaal. Controleer de toestand jaarlijks op wijzigingen.

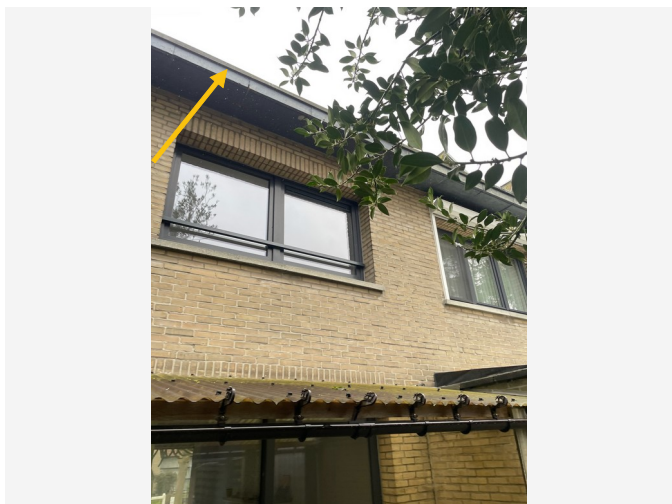
**Reden:** Het te onderzoeken materiaal situeert zich hoger dan 3,50 m te rekenen vanaf een veilige ondergrond

**Uitleg van de asbestdeskundige:** Het plat dak is hoger dan 3,5 meter waardoor zowel de dakbedekking als het onderdak niet waarneembaar/inspecteerbaar is.

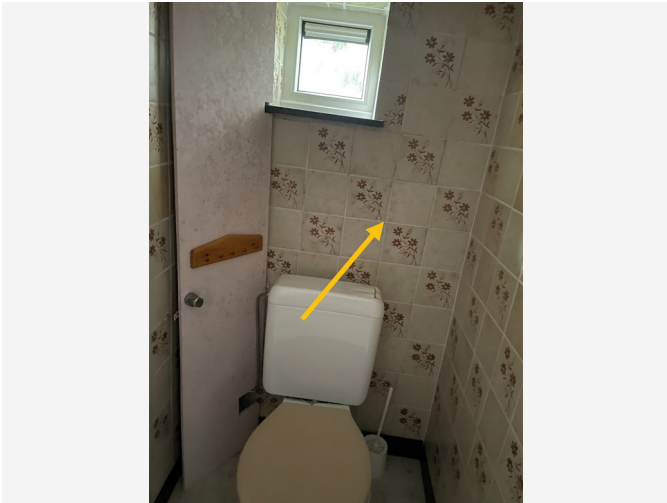
In de badkamer, keuken en het toilet zijn muurtegels te vinden. Aangezien het een niet destructief onderzoek is kan er geen uitspraak gedaan worden over de onderliggende lijmlaag.

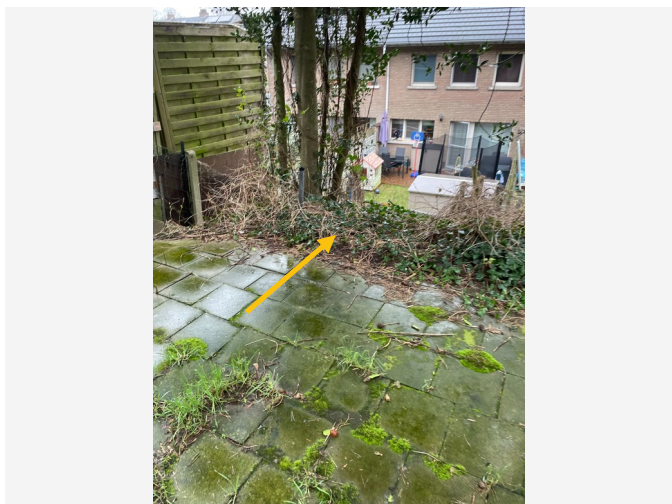
Door de overwoekerde tuin kan er niet uitgesloten worden of er achter de vegetatie achterliggende toepassingen schuilen.

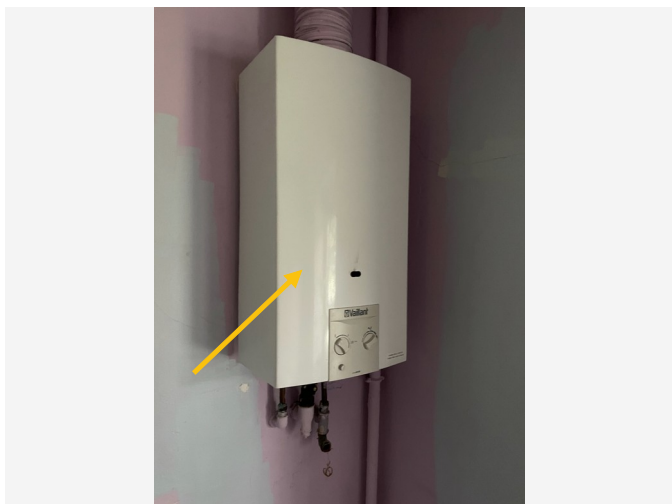
De cv-ketel is opgezocht op de website van IAD. Deze is uitgesloten van asbesttoepassingen.

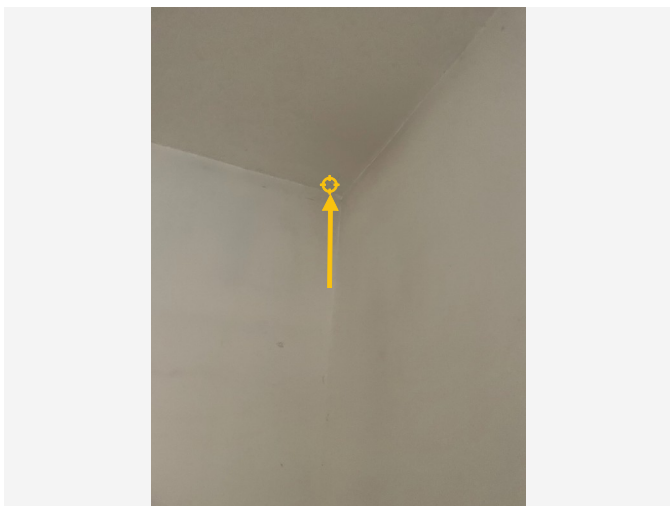
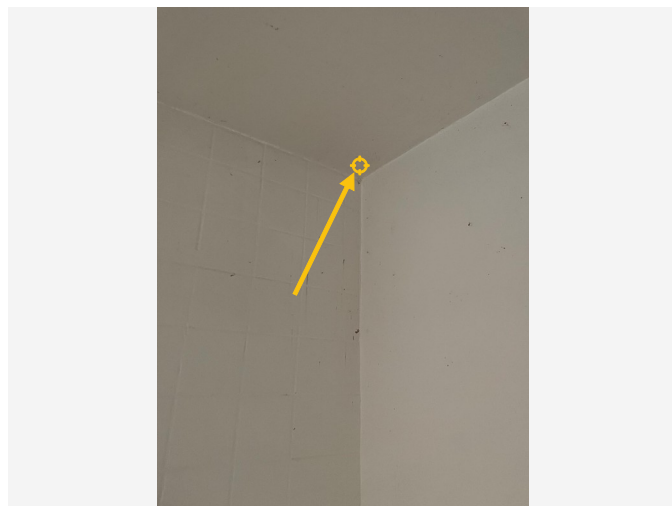
# Fiche 11: Pleisterwerk plafond

Geen asbest

#	Type	Referentie	Resultaat
11.1	Mengmonster	2	Geen asbest

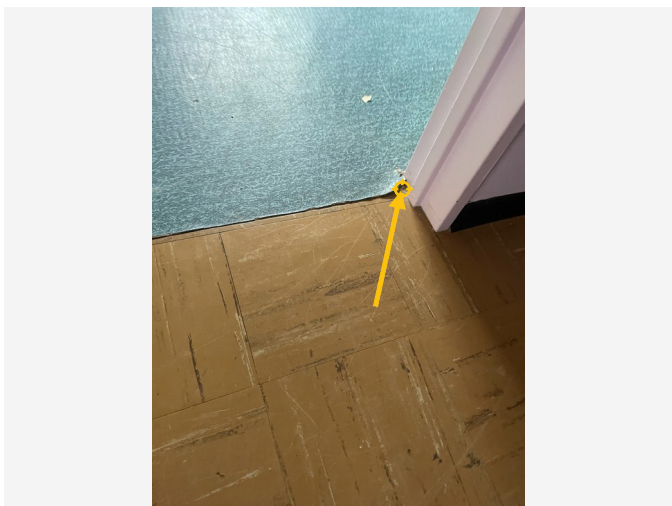
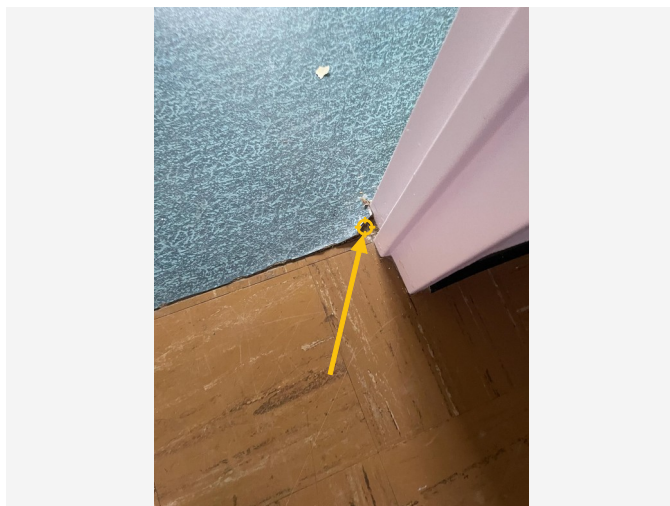
Geen asbest

#	Type	Referentie	Resultaat
12.1	Puntmonster	6	Geen asbest

Beschrijving	Vinyl slaapkamer 3
Omgeving	Binnen
Primaire drager	Vloer
Bindmiddel van materiaal	Kunststof of -hars

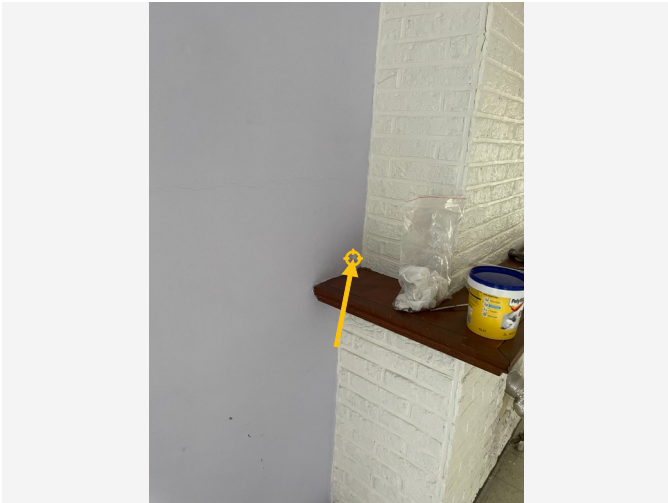
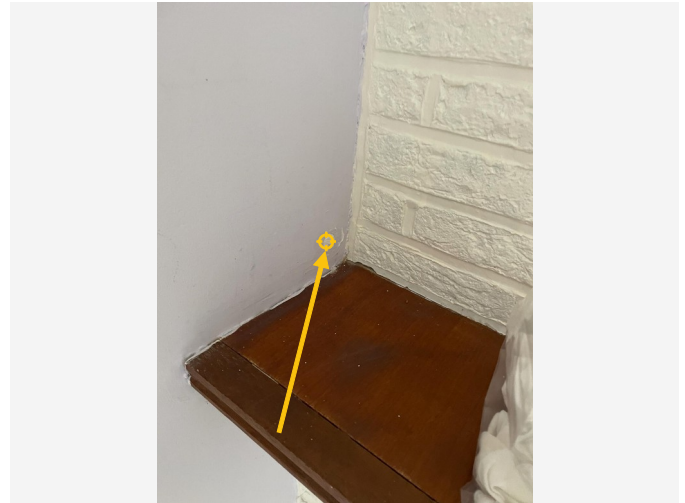
## Fiche 13: Pleisterwerk muren

Geen asbest

#	Type	Referentie	Resultaat
13.1	Mengmonster	1	Geen asbest

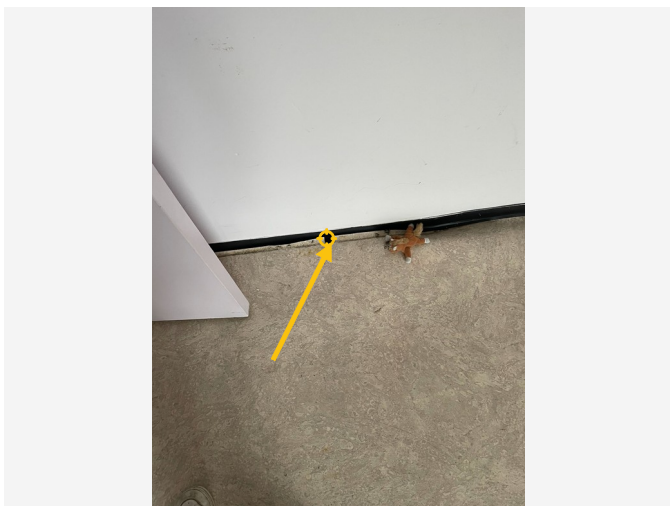
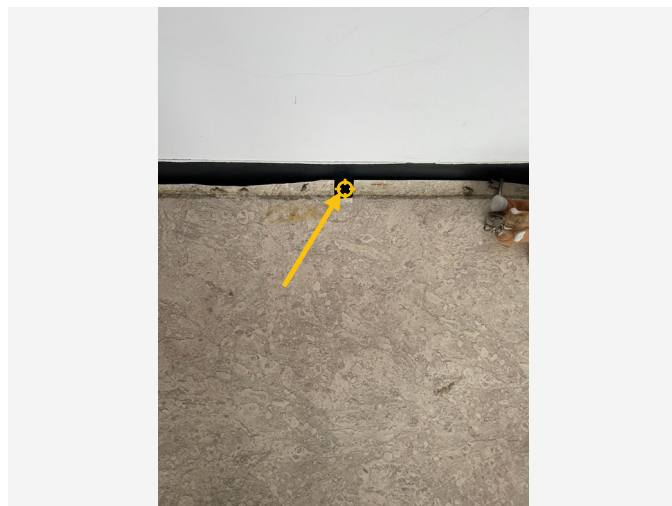
Geen asbest

#	Type	Referentie	Resultaat
14.1	Puntmonster	5	Geen asbest

Beschrijving	Vinyl slaapkamer 2
Omgeving	Binnen
Primaire drager	Vloer
Bindmiddel van materiaal	Kunststof of -hars
