Asbestinventarisatetest

Hertzstraat (Armand) 6, 1800 Vilvoorde

Attestnummer : 20241022-000130.000

Uitgegeven op : 22.10.2024

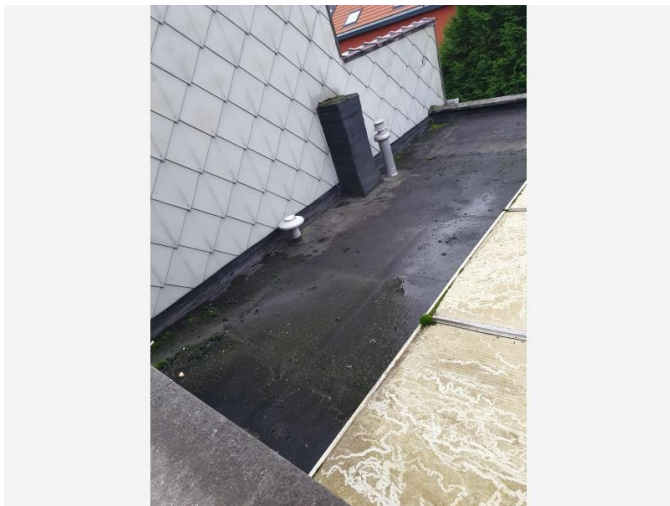
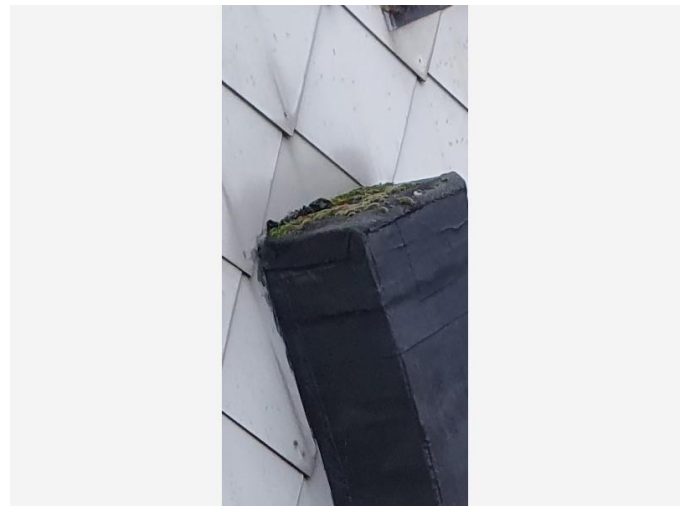
Geen asbest

#	Type	Referentie	Resultaat
1.1	Puntmonster	PM101	Geen asbest

Beschrijving	Roofing - boven keuken en badkamer
Omgeving	Buiten
Primaire drager	Plat dak
Bindmiddel van materiaal	Bitumen (roofing, teer, asfalt)
Gebondenheid op basis van bindmiddel	Hecht
Hoeveelheid (oppervlakte - aantal)	• 15,00 m ² - 1 stuk
Totale oppervlakte	15,00 m ²
Identificatiemethode	Vaststelling met monstername
Destructieve handeling voor identificatie	Nee
Opmerking	Roofing boven keuken en badkamer bevat geen asbest. De aansluitende zijgevel van de burens echter wel (ruitvormige leien). Hierdoor is sprake van contaminatie (kleine stukjes lei die afbreken en op de roofing belanden). Vandaar vermeld het analyserapport 'asbest in klein stukje harde plaat'. Het is wel aangewezen hier rekening mee te houden en voorzichtig om te gaan met de roofing. Ook kan men best persoonlijke beschermingsmiddelen dragen wanneer men zich op het roofingdak begeeft. De leien van de burens zijn immers oud er over de jaren zullen er verschillende stukjes zijn afgebroken. Deze spoelen echter wel grotendeels weg door regen.

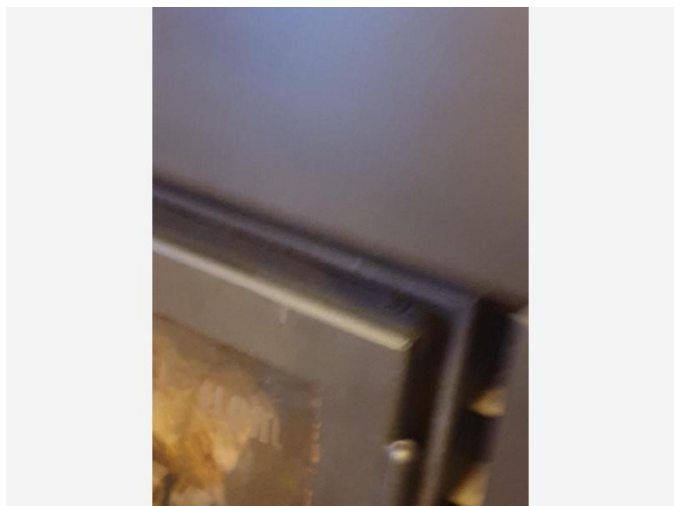
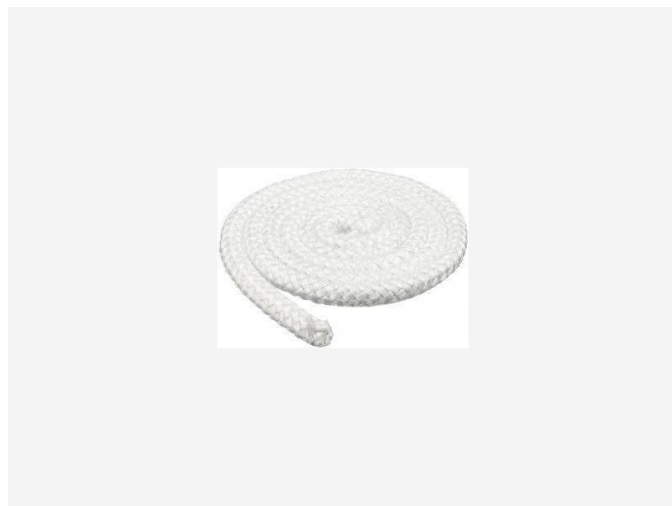
Fiche 2: Kachel - afdichtingskoord

Geen asbest

#	Type	Referentie	Resultaat
2.1	Puntmonster	PM02	Geen asbest

Beschrijving	Kachel - afdichtingskoord
Omgeving	Grenst aan binnen- en buitenlucht
Primaire drager	Schacht-koker (technisch)
Bindmiddel van materiaal	Karton - papier - viltachtig
Gebondenheid op basis van bindmiddel	Niet-hechtgebonden
Hoeveelheid (gewicht - aantal)	<ul style="list-style-type: none">• 0,10 kg - 1 stuk
Totaal gewicht	0,10 kg
Identificatiemethode	Vaststelling met monstername
Destructieve handeling voor identificatie	Nee

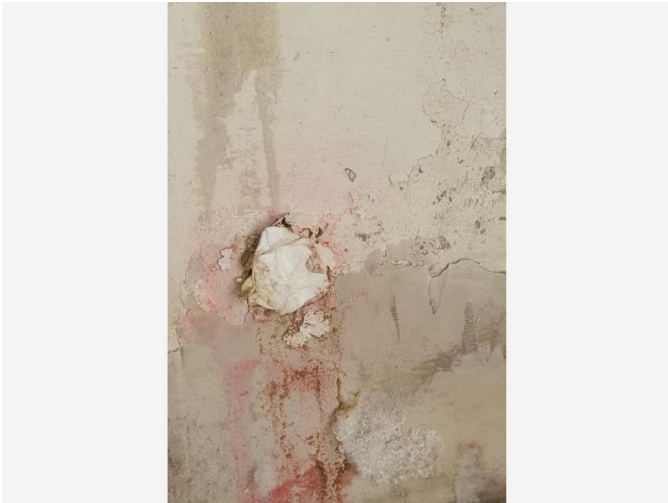
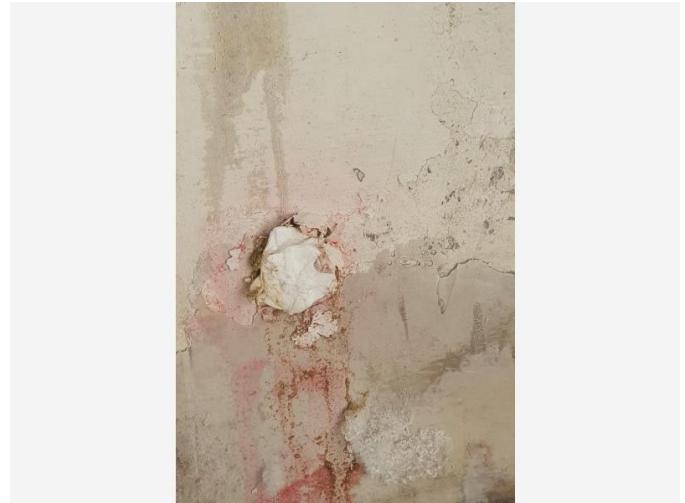
Geen asbest

#	Type	Referentie	Resultaat
3.1	Mengmonster	MM01	Geen asbest

Beschrijving	Muurbekleding - betonmengsel
Omgeving	Binnen
Primaire drager	Binnenwand
Bindmiddel van materiaal	Cement
Gebondenheid op basis van bindmiddel	Hecht
Hoeveelheid (gewicht - aantal)	<ul style="list-style-type: none">• 1.200,00 kg - 1 stuk
Totaal gewicht	1.200,00 kg
Identificatiemethode	Vaststelling met monstername
Destructieve handeling voor identificatie	Nee
Opmerking	Muurbekleding is geen pleister maar soort van zand / beton mengsel. Bevat geen asbest
