Asbestinventarisatetest

Houtemboskerkweg 20, 1800 Vilvoorde

Attestnummer : 20260526-000098.000

Uitgegeven op : 26.05.2026

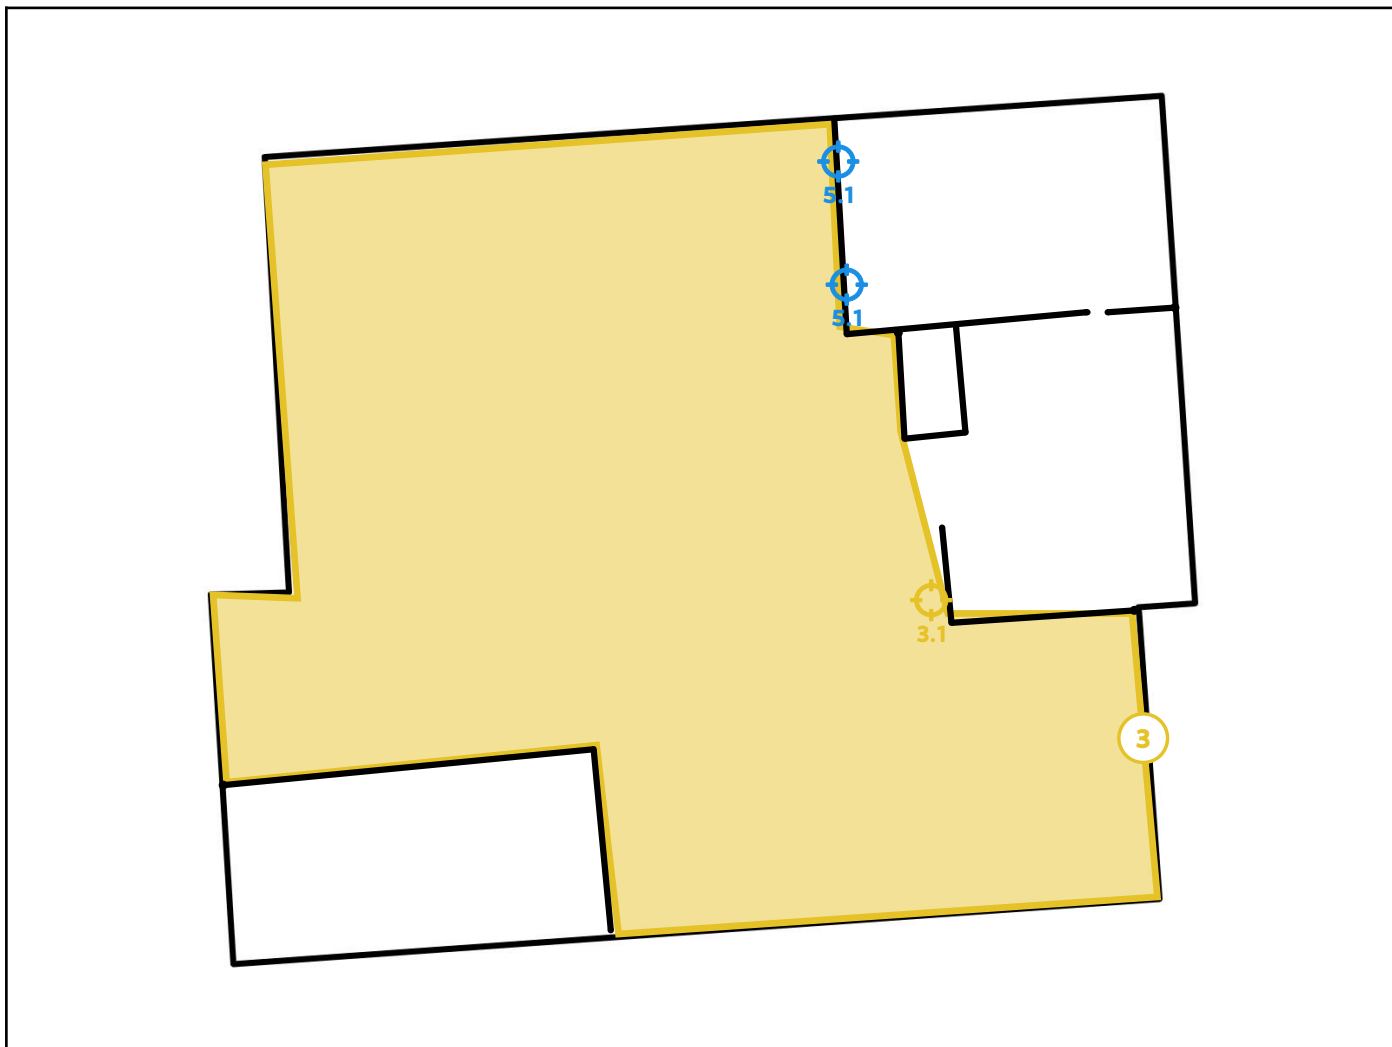
Plan 1.1: Hoofdgebouw plan

Beschrijving	Type	Actie
3. vloertegel gelijkvloers	Asbestmateriaal	Zorgvuldig beheren
3.1 Code: MM03	Puntmonster	-
5. Muurpleister wanden	Geen asbest	-
5.1 Code: 1	Mengmonster	-

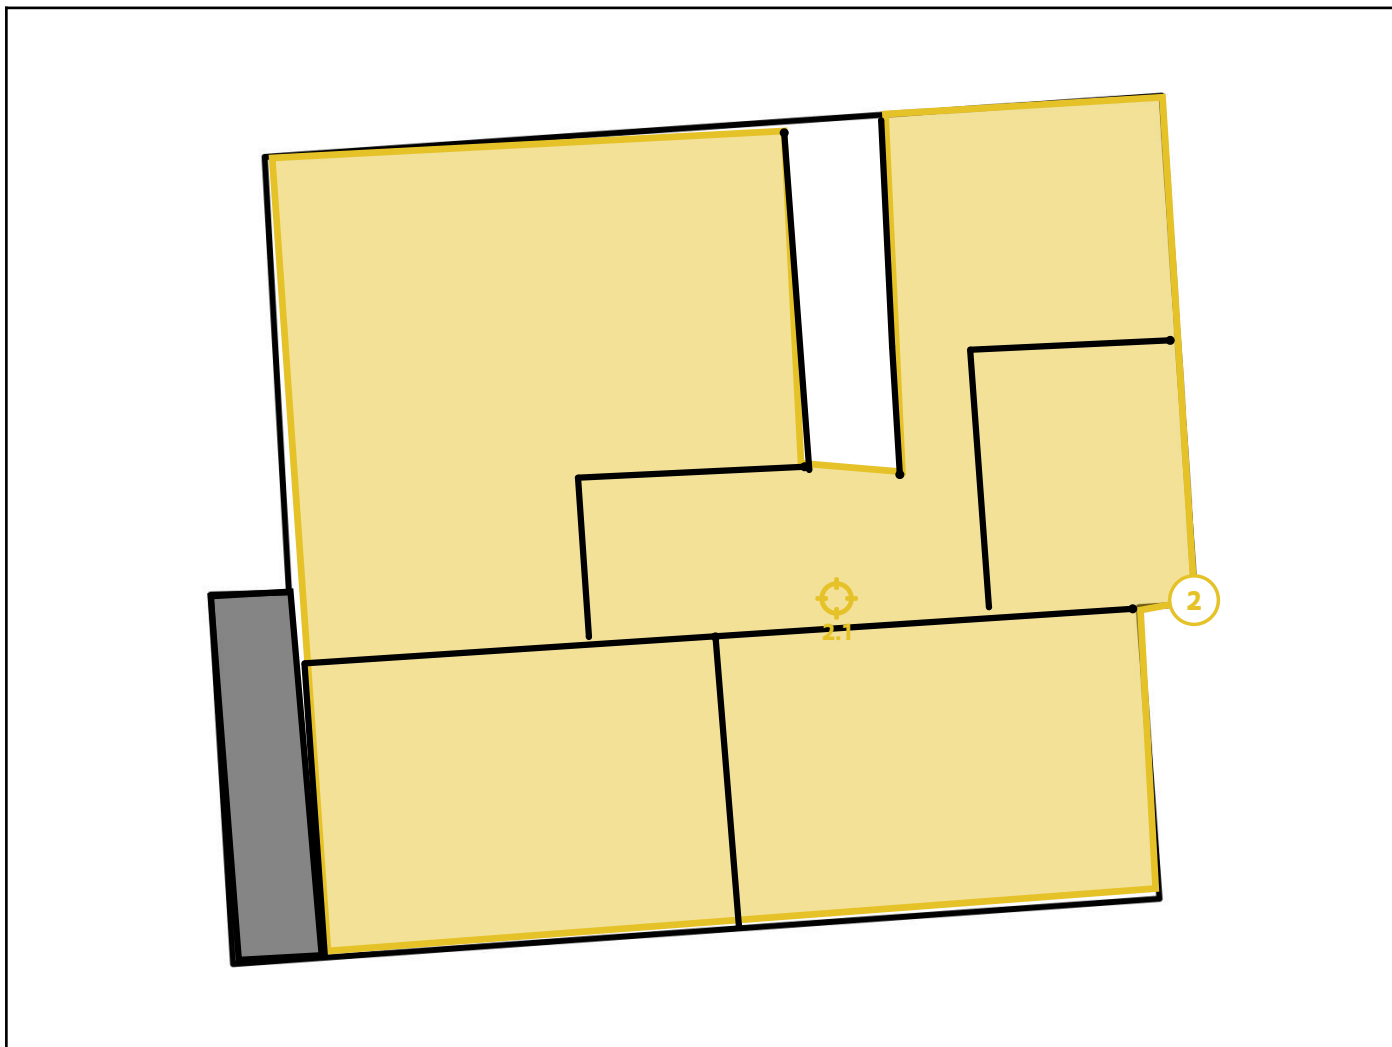
Plan 1.2: Hoofdgebouw plan

Beschrijving	Type	Actie
2. Vloertegel 1ste verdiep + zwarte lijm	Asbestmateriaal	Zorgvuldig beheren
2.1 Code: 2	Puntmonster	-

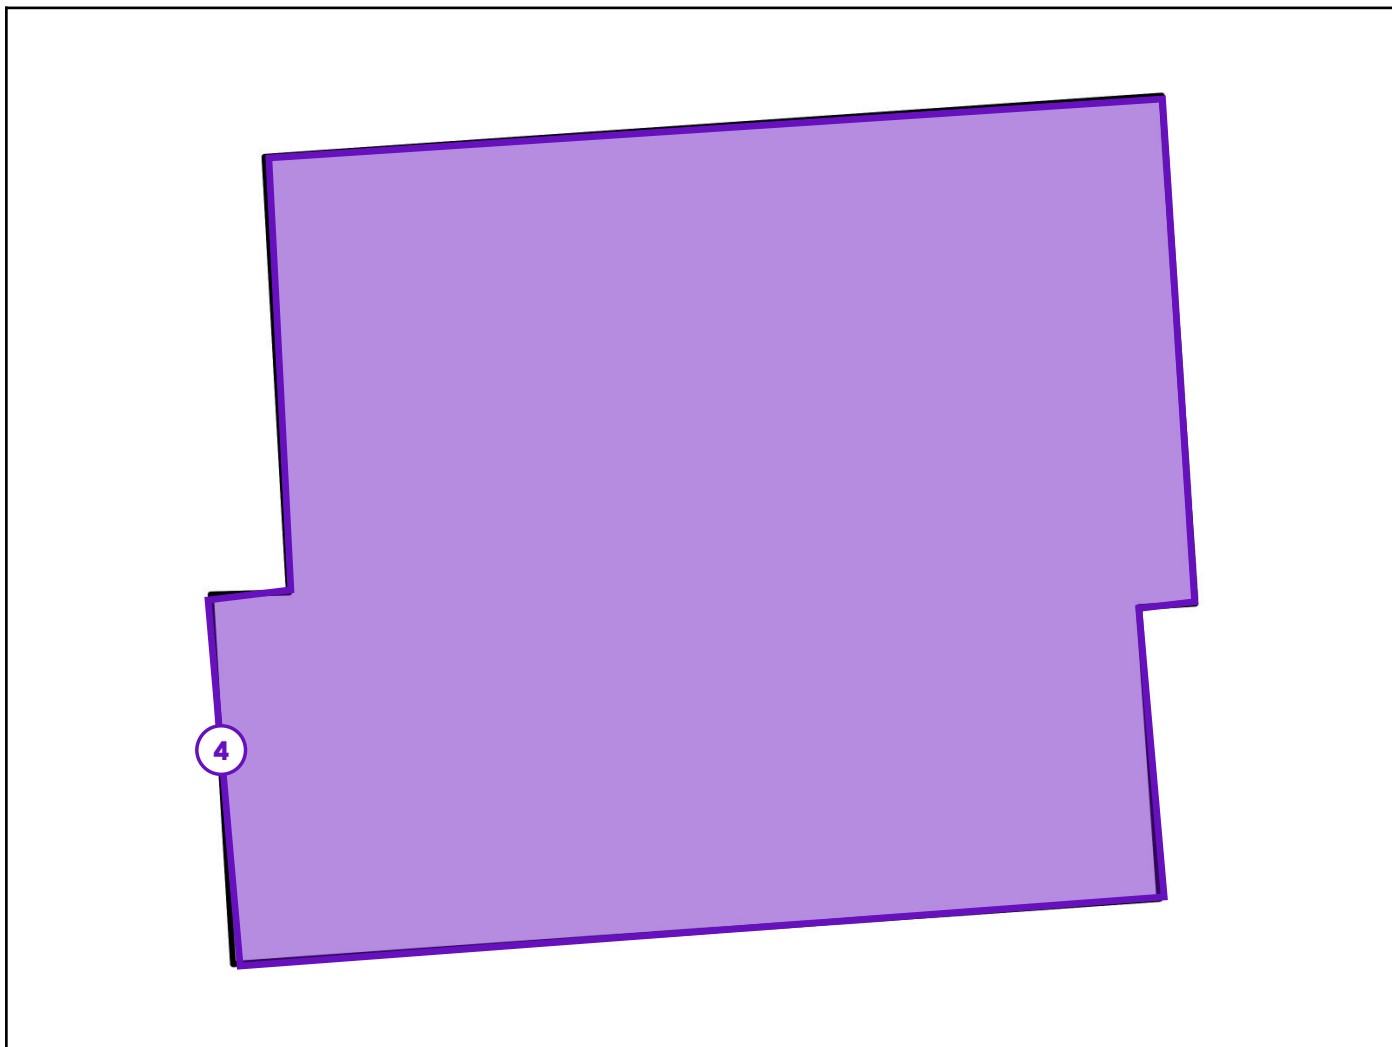
Plan 1.3: Hoofdgebouw plan

Beschrijving	Type	Actie
4. Bonvenliggende materialen achter vals plafond	Advies	-

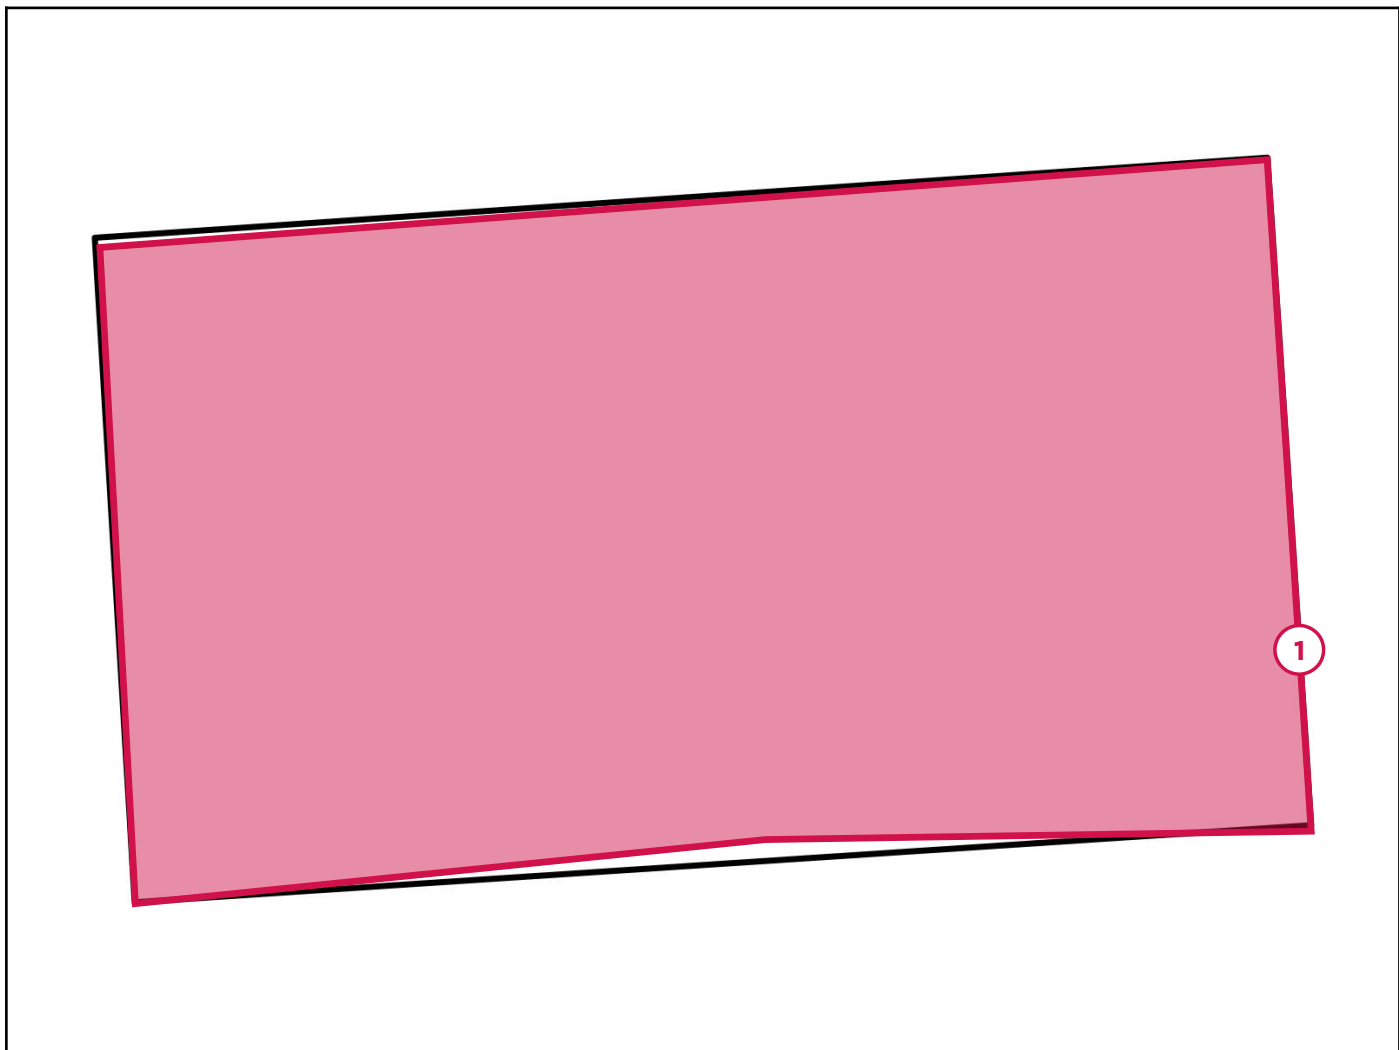
Plan 2.1: Bijgebouw plan

Beschrijving	Type	Actie
1. roofing garrage	Asbestmateriaal	Dringend verwijderen

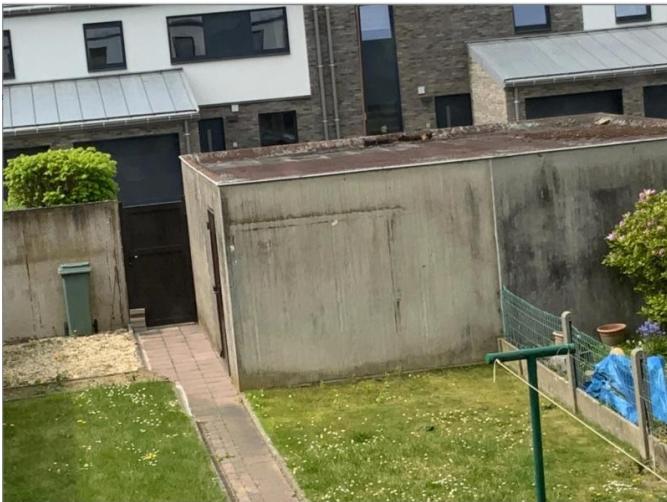
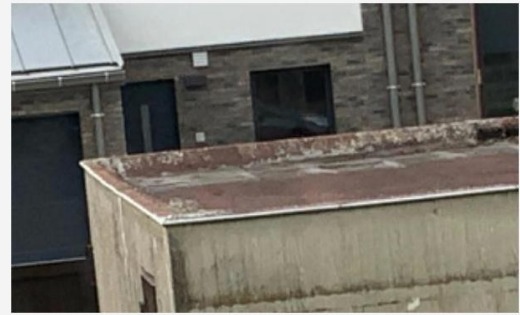
Eindbeoordeling materiaalrisico	Hoog materiaalrisico en/of hoge kans op vezelvrijgave
---------------------------------	---

Gebondenheid	Categorie 1: hechtgebonden in oorsprong
Asbestsoort (vezeltype)	Crocidoliet aanwezig
Asbestconcentratie	Laag (< 50%)
Afschermingsgraad van het gehele materiaal	Geheel of deels vrij aan de binnenlucht, maar geen contact met binnenluchtstromen
Toestand van het materiaal	Matig beschadigd, matig verweerd

Beschrijving	roofing garrage
Omgeving	Buiten
Primaire drager	Plat dak
Asbestmateriaal	Dak- en gevelbekleding - Roofing
Bindmiddel van asbestmateriaal	Bitumen (roofing, teer, asfalt)
Gebondenheid op basis van bindmiddel	Hecht
Hoeveelheid (oppervlakte - aantal)	<ul style="list-style-type: none">• 15,00 m² - 1 stuk
Totale oppervlakte	15,00 m ²
Eenvoudig bereikbaar	Ja
Bevestigingswijze	<ul style="list-style-type: none">• Verlijmd, ingegoten, versmeerd
Identificatiemethode	<p>De asbestdeskundige beoordeelt het materiaal als asbestverdacht en dus asbesthoudend, en dit zonder monstername.</p> <p>Motivatie: De monstername brengt andere schade aan dan schade die inherent is aan de monstername.</p>
Destructieve handeling voor identificatie	Nee

Dringend verwijderen

- Eenvoudige handelingen: enkel door erkend asbestverwijderaar deze toepassing is moeilijk te verwijderen zonder blootstelling aan asbest te genereren,

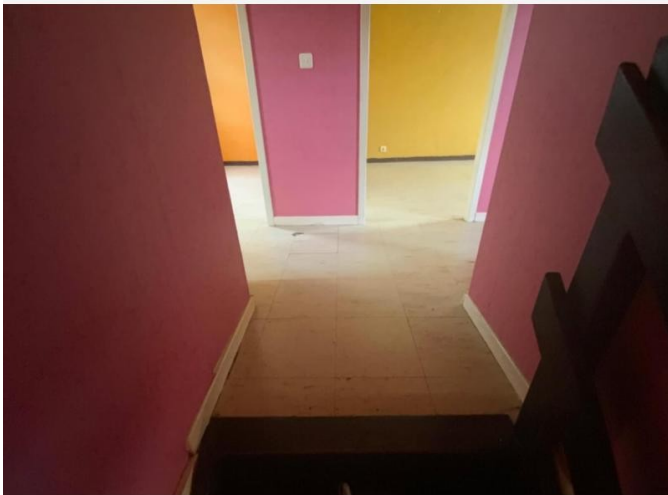
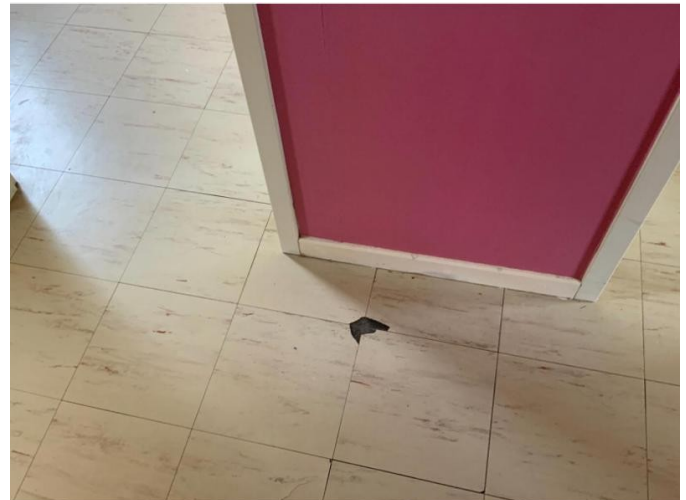
Eindbeoordeling materiaalrisico	Laag materiaalrisico en/of verlaagde kans op vezelvrijgave
---------------------------------	--

Gebondenheid	Categorie 1: hechtgebonden in oorsprong
Asbestsoort (vezeltype)	Alleen chrysotiel aanwezig
Asbestconcentratie	Laag (< 50%)
Afschermingsgraad van het gehele materiaal	Geheel of deels vrij aan de binnenlucht, maar geen contact met binnenluchtstromen
Toestand van het materiaal	Licht beschadigd, licht verweerd. Intacte calciumsilicaatplaat of materiaal met categorie 3-gebondenheid

#	Type	Referentie	Resultaat
2.1	Puntmonster	2	Chrysotiel

Beschrijving	Vloertegel 1ste verdiep + zwarte lijm
Omgeving	Binnen
Primaire drager	Vloer
Asbestmateriaal	In-situ afwerkingslagen - Lijm laag
Bindmiddel van asbestmateriaal	Kunststof of -hars
Gebondenheid op basis van bindmiddel	Hecht
Hoeveelheid (gewicht - aantal)	<ul style="list-style-type: none">• 200,00 kg - 1 stuk
Totaal gewicht	200,00 kg
Eenvoudig bereikbaar	Ja
Bevestigingswijze	<ul style="list-style-type: none">• Verlijmd, ingegoten, versmeerd
Identificatiemethode	Een monstername door de asbestdeskundige met laboanalyse door een asbestlabo.
Destructieve handeling voor identificatie	Nee

Zorgvuldig beheren

- Zorg voor een veilig beheer. Vermijd het beschadigen van het asbestmateriaal. Controleer de toestand jaarlijks op wijzigingen.

- Eenvoudige handelingen: mag via doe-het-zelf of door werknemer(s) met opleidingsattest eenvoudige handelingen
GG

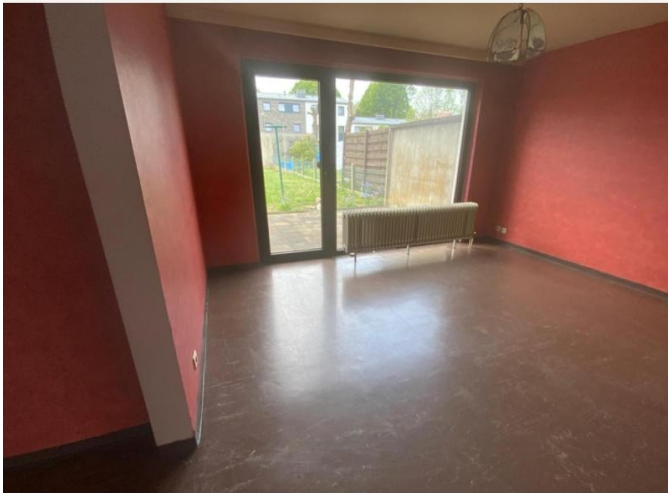
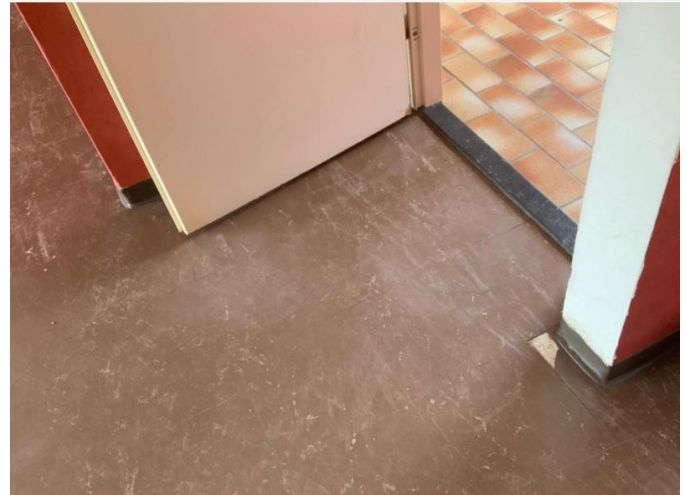
Eindbeoordeling materiaalrisico	Laag materiaalrisico en/of verlaagde kans op vezelvrijgave
---------------------------------	--

Gebondenheid	Categorie 1: hechtgebonden in oorsprong
Asbestsoort (vezeltype)	Alleen chrysotiel aanwezig
Asbestconcentratie	Laag (< 50%)
Afschermingsgraad van het gehele materiaal	Geheel of deels vrij aan de binnenlucht, maar geen contact met binnenluchtstromen
Toestand van het materiaal	Licht beschadigd, licht verweerd. Intacte calciumsilicaatplaat of materiaal met categorie 3-gebondenheid

#	Type	Referentie	Resultaat
3.1	Puntmonster	MM03	Chrysotiel

Beschrijving	vloertegel gelijkvloers
Omgeving	Binnen
Primaire drager	Vloer
Asbestmateriaal	Prefab - afwerking - Tegel
Bindmiddel van asbestmateriaal	Kunststof of -hars
Gebondenheid op basis van bindmiddel	Hecht
Hoeveelheid (oppervlakte - dikte - aantal)	<ul style="list-style-type: none">• 60,00 m² - 0,30 cm - 1 stuk
Totaal volume	0,18 m ³
Eenvoudig bereikbaar	Ja
Bevestigingswijze	<ul style="list-style-type: none">• Verlijmd, ingegoten, versmeerd
Identificatiemethode	Een monstername door de asbestdeskundige met laboanalyse door een asbestlabo.
Destructieve handeling voor identificatie	Nee

Zorgvuldig beheren

- Zorg voor een veilig beheer. Vermijd het beschadigen van het asbestmateriaal. Controleer de toestand jaarlijks op wijzigingen.

- Hermetische zone (erkend asbestverwijderaar)
deze toepassing is onmogelijk te verwijderen zonder schade aan te brengen een blootstelling te garanderen

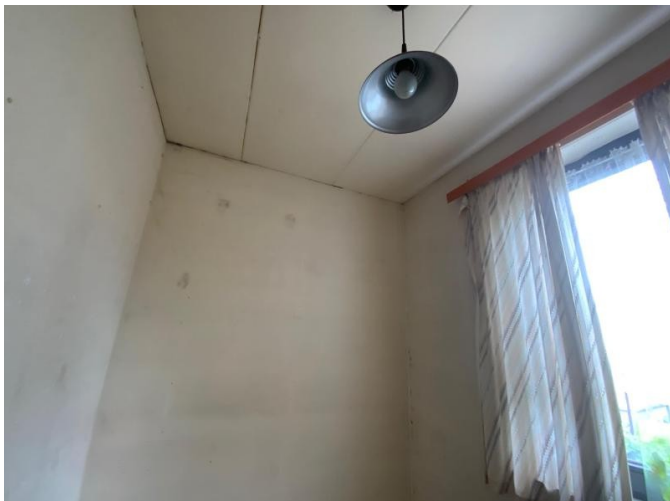
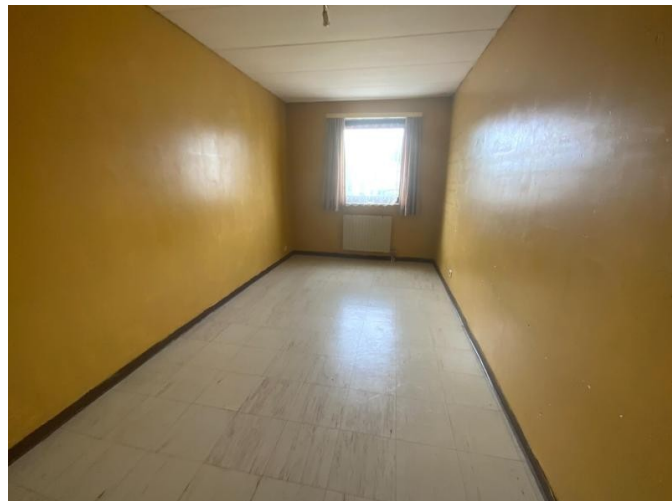
Fiche 4: Bonvenliggende materialen achter vals plafond

Bovenliggende lagen achter vals plafond niet waarneembaar, bij een grondige renovatie dit alsnog laten bemonsteren.

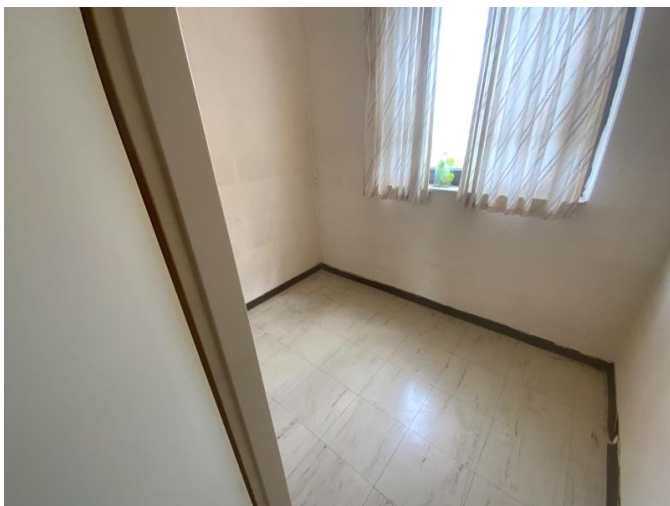
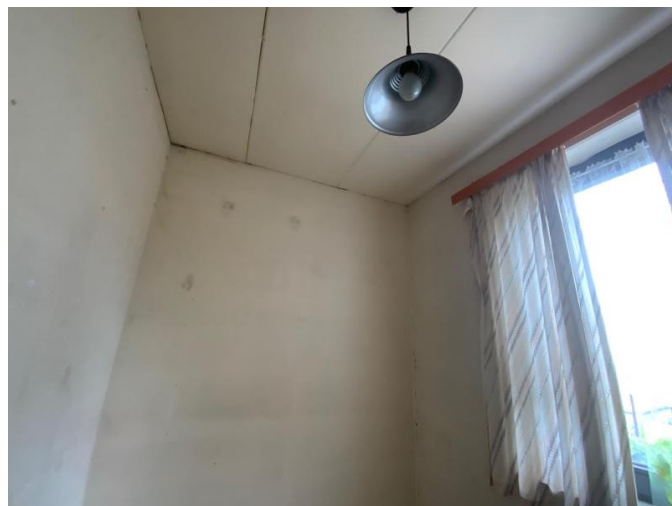
Fiche 5: Muurpleister wanden

Geen asbest

#	Type	Referentie	Resultaat
5.1	Mengmonster	1	Geen asbest

Beschrijving	Muurpleister wanden
Omgeving	Binnen
Primaire drager	Binnenwand
Bindmiddel van materiaal	Gips - kalk
Gebondenheid op basis van bindmiddel	Niet-hechtgebonden
Hoeveelheid (oppervlakte - dikte - aantal)	• 20,00 m ² - 1,00 cm - 1 stuk
Totaal volume	0,20 m ³
Identificatiemethode	Een monstername door de asbestdeskundige met laboanalyse door een asbestlabo.
Destructieve handeling voor identificatie	Nee
Opmerking	enkel aanwezig in berging aan de inkomhal
