# Asbestinventarisatetest

Martelarenstraat 80, 1800 Vilvoorde

Attestnummer : 20260310-000238.000

Uitgegeven op : 10.03.2026

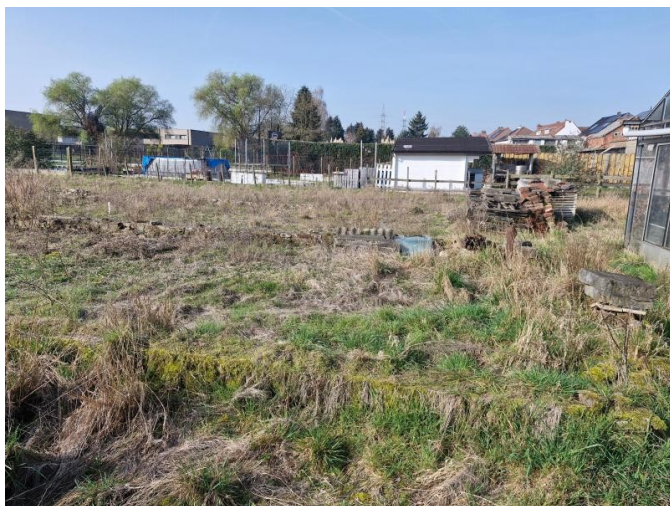
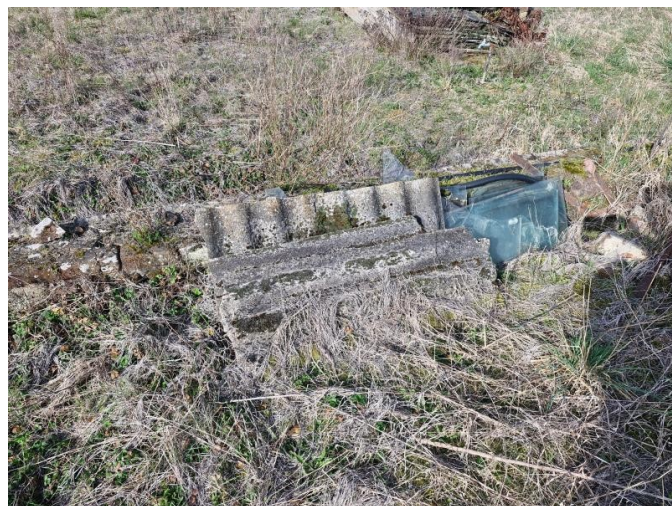
Het asbestmateriaal valt onder de mijlpaal van 2040.

**Dringend verwijderen**

Beschrijving	golfplaten
Type afvalstof	Betreft stock-voorraad of gedemonteerde asbestmaterialen
Aanwezige resten	Golfplatendak.
Omgeving	Buiten
Primaire drager	Schuin dak
Asbestmaterialen	<ul style="list-style-type: none"><li>Dak- en gevelbekleding - Golfplaat</li></ul>
Bindmiddel van asbestmateriaal	Cement
Gebondenheid op basis van bindmiddel	Hecht
Hoeveelheid (gewicht - aantal)	<ul style="list-style-type: none"><li>9,95 kg - 1 stuk</li></ul>
Totaal gewicht	9,95 kg
Eenvoudig bereikbaar	Ja
Identificatiemethode	De asbestdeskundige beoordeelt het materiaal als asbestverdacht en dus asbesthoudend, en dit zonder monsternamen.

- Verwijder het asbestafval.

- Eenvoudige handelingen: mag via doe-het-zelf of door werknemer(s) met opleidingsattest eenvoudige handelingen  
Tijdens de verwijdering
  - Asbest intact houden: De golfcementplaten mogen niet worden gebroken of beschadigd. De verwijdering gebeurt handmatig, zonder te zagen, breken of slijpen, om vezelvrijzetting te voorkomen.
  - Watervernevelling: Waternevel kan worden gebruikt om de verspreiding van vezels te beperken.
  - PBM's : Beschermende kleding, handschoenen en halfgelaatsmasker (FFP3).
  - Reinigen: Werkmateriaal, ladders en de onderliggende balken moeten na de werkzaamheden worden schoongemaakt met vochtige, wegwerpbare doeken.

- Afval verpakken: Al het asbestafval moet dubbel worden verpakt in speciale asbestzakken.
- Afvoeren: Het dubbel verpakte afval moet veilig worden afgevoerd naar een containerpark of opgehaald worden door een gespecialiseerde ophaler.
- Opkuisen en douchen: Alle gebruikte doeken, de beschermende kleding en de verpakkingsmaterialen moeten samen met het asbestafval worden verwerkt. Na het verwijderen van de beschermende kleding moet er onmiddellijk worden gedoucht.

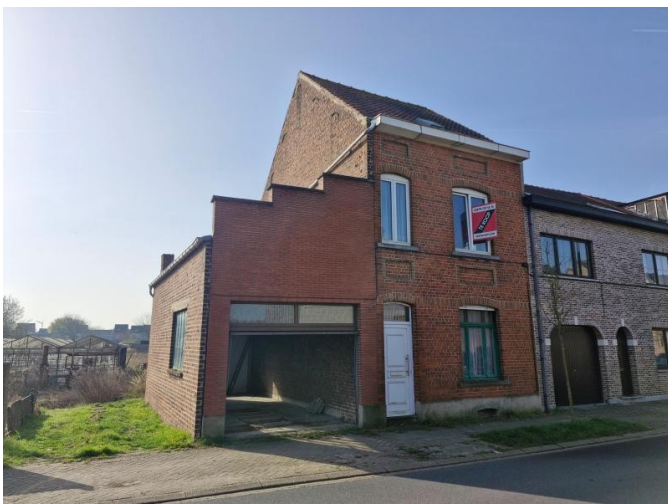
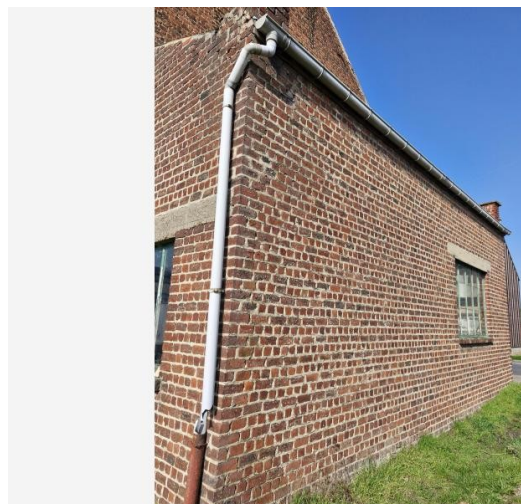
Het asbestmateriaal valt onder de mijlpaal van 2040.

**Dringend verwijderen**

Beschrijving	slib (dakgoot)
Type afvalstof	Betreft resten (contaminatie) van verwerking of beschadiging
Type resten (contaminatie)	<ul style="list-style-type: none"> <li>• Stof, deeltjes &lt; 4 mm, flinters, gruis (vermengd in materiaal)</li> </ul>
Besmette materialen	<ul style="list-style-type: none"> <li>• Sediment (dakgoot, afvoerbuï, regenwaterput, ...)</li> </ul>
Bron van de resten	Golfplatendak.
Omgeving	Buiten
Primaire drager	Infrastructuur hemelwater (opvang en afvoer)
Gebondenheid resten	Niet hecht
Hoeveelheid (gewicht - aantal)	<ul style="list-style-type: none"> <li>• 1,00 kg - 1 stuk</li> </ul>
Totaal gewicht	1,00 kg
Eenvoudig bereikbaar	Ja
Identificatiemethode	De asbestdeskundige beoordeelt het materiaal als asbestverdacht en dus asbesthoudend, en dit zonder monstername.

- Verwijder het asbestafval.

- Eenvoudige handelingen: mag via doe-het-zelf of door werknemer(s) met opleidingsattest eenvoudige handelingen
  - Schep voorzichtig: Gebruik uw hand met handschoen om het materiaal voorzichtig uit de ton te scheppen. Beschadig de regenton niet.
  - Voorkom schrapen: Laat aangekoekt vuil zitten en ga niet schrapen of schrobben en behandel de regenton als asbesthoudend materiaal.
  - Voorzichtig verpakken: Verpak het asbesthoudende materiaal in speciale voor geschikte asbestzakken.

- Veiligheid eerst: Werk enkel bij nat weer en zorg voor de juiste beschermingsmiddelen: handschoenen, een beschermende overall en een FFP3-mondmasker.
- Verwijderen: Het slib moet voorzichtig uit de dakgoot gehaald worden en dubbel verpakt worden in een daartoe geschikte asbestzak.
- Afvoeren: Informeer bij uw gemeente of er een specifieke ophaling is georganiseerd voor asbestafval. Indien niet, contacteer een geregistreerde vervoerder van asbesthoudend materiaal.

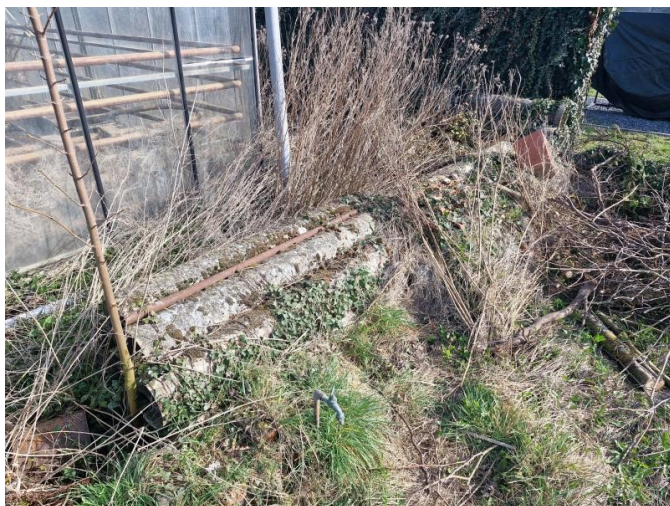
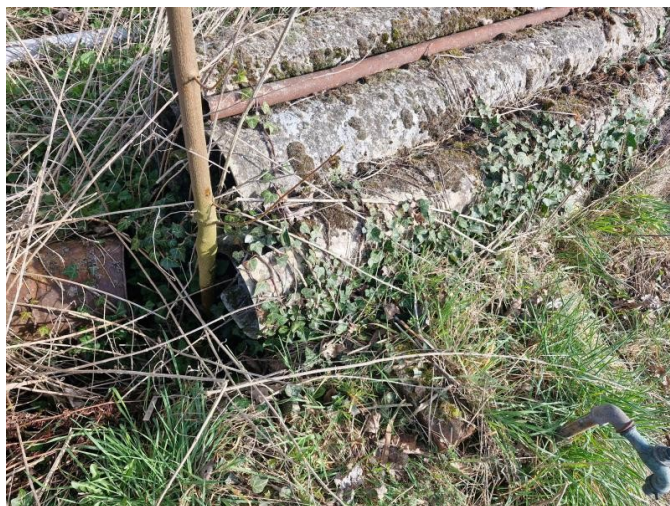
Het asbestmateriaal valt onder de mijlpaal van 2040.

**Dringend verwijderen**

Beschrijving	afvoerbuizen
Type afvalstof	Betreft stock-voorraad of gedemonteerde asbestmaterialen
Aanwezige resten	Geen resten aanwezig
Omgeving	Buiten
Primaire drager	Schacht-koker (technisch)
Asbestmaterialen	<ul style="list-style-type: none"><li>• Buis, koker, leiding, pijp, doorvoer</li></ul>
Bindmiddel van asbestmateriaal	Cement
Gebondenheid op basis van bindmiddel	Hecht
Hoeveelheid (gewicht - aantal)	<ul style="list-style-type: none"><li>• 50,00 kg - 1 stuk</li></ul>
Totaal gewicht	50,00 kg
Eenvoudig bereikbaar	Ja
Identificatiemethode	De asbestdeskundige beoordeelt het materiaal als asbestverdacht en dus asbesthoudend, en dit zonder monsternamen.

- Verwijder het asbestafval.

- Eenvoudige handelingen: mag via doe-het-zelf of door werknemer(s) met opleidingsattest eenvoudige handelingen  
Tijdens de verwijdering
  - Asbest intact houden: De afvoerbuizen mogen niet worden gebroken of beschadigd. De verwijdering gebeurt handmatig, zonder te zagen, breken of slijpen, om vezelvrijzetting te voorkomen.
  - Waterverneveling: Waternevel kan worden gebruikt om de verspreiding van vezels te beperken.
  - PBM's : Beschermende kleding, handschoenen en halfgelaatsmasker (FFP3).
  - Reinigen: Werkmateriaal, ladders en de onderliggende balken moeten na de werkzaamheden worden schoongemaakt met vochtige, wegwerpbare doeken.

- Afval verpakken: Al het asbestafval moet dubbel worden verpakt in speciale asbestzakken.
- Afvoeren: Het dubbel verpakte afval moet veilig worden afgevoerd naar een containerpark of opgehaald worden door een gespecialiseerde ophaler.
- Opkuisen en douchen: Alle gebruikte doeken, de beschermende kleding en de verpakkingsmaterialen moeten samen met het asbestafval worden verwerkt. Na het verwijderen van de beschermende kleding moet er onmiddellijk worden gedoucht.

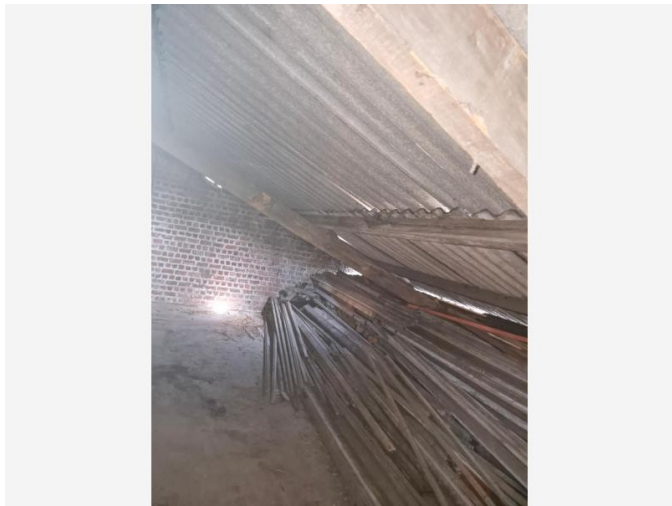
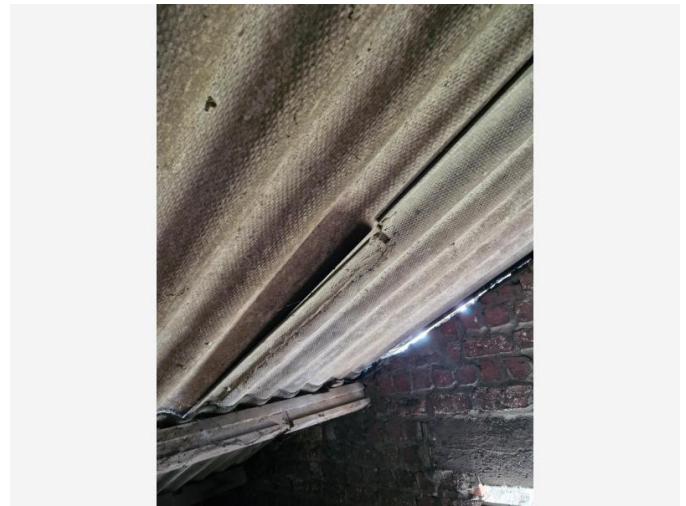
Het asbestmateriaal valt onder de mijlpaal van 2034.

**Dringend verwijderen**

Eindbeoordeling materiaalrisico	Hoog materiaalrisico en/of hoge kans op vezelvrijgave
---------------------------------	---

Gebondenheid	Categorie 1: hechtgebonden in oorsprong
Asbestsoort (vezeltype)	Crocidoliet aanwezig
Asbestconcentratie	Laag (< 50%)
Afschermingsgraad van het gehele materiaal	Geheel of deels (ook) vrij aan binnenluchtstromen
Toestand van het materiaal	Matig beschadigd, matig verweerd

#	Type	Referentie	Resultaat
4.1	Puntmonster	MM2	Crocidoliet, Chrysotiel

Beschrijving	Golfplaat (grote opslagplaats)
Omgeving	Grenst aan binnen- en buitenlucht
Primaire drager	Schuin dak
Asbestmateriaal	Dak- en gevelbekleding - Golfplaat
Bindmiddel van asbestmateriaal	Cement
Gebondenheid op basis van bindmiddel	Hecht
Hoeveelheid (oppervlakte - aantal)	• 31,46 m <sup>2</sup> - 1 stuk
Totale oppervlakte	31,46 m <sup>2</sup>
Eenvoudig bereikbaar	Ja
Bevestigingswijze	• Geschroefd
Identificatiemethode	Een monstername door de asbestdeskundige met laboanalyse door een asbestlabo.
Destructieve handeling voor identificatie	Nee

- Zorg voor een veilig beheer. Vermijd het beschadigen van het asbestmateriaal. Controleer de toestand jaarlijks op wijzigingen.
- Verwijder dit asbestmateriaal zo snel mogelijk. Volg de toestand goed op.
- Hemelwater dat afspoelt van asbestcement daken of gevels kan asbestdeeltjes bevatten. Gebruik het enkel voor gesloten circuits (bv. spoelen toiletten). Reinig na het vervangen van het dak of de gevel de dakgoten en regenwaterput of -ton om asbesthoudend sediment of slib te verwijderen

- Eenvoudige handelingen: mag via doe-het-zelf of door werknemer(s) met opleidingsattest eenvoudige handelingen  
Tijdens de verwijdering
- Asbest intact houden: De golfcementplaten mogen niet worden gebroken of beschadigd. De verwijdering gebeurt handmatig, zonder te zagen, breken of slijpen, om vezelvrijzetting te voorkomen.

- Waterverneveling: Waternevel kan worden gebruikt om de verspreiding van vezels te beperken.
- PBM's : Beschermende kleding, handschoenen en halfgelaatsmasker (FFP3).
- Reinigen: Werkmateriaal, ladders en de onderliggende balken moeten na de werkzaamheden worden schoongemaakt met vochtige, wegwerpbare doeken.

- Afval verpakken: Al het asbestafval moet dubbel worden verpakt in speciale asbestzakken.
- Afvoeren: Het dubbel verpakte afval moet veilig worden afgevoerd naar een containerpark of opgehaald worden door een gespecialiseerde ophaler.
- Opkuisen en douchen: Alle gebruikte doeken, de beschermende kleding en de verpakkingsmaterialen moeten samen met het asbestafval worden verwerkt. Na het verwijderen van de beschermende kleding moet er onmiddellijk worden gedoucht.

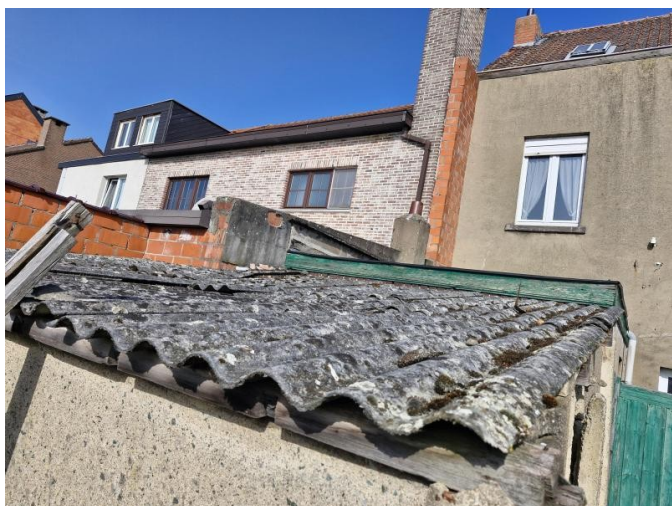
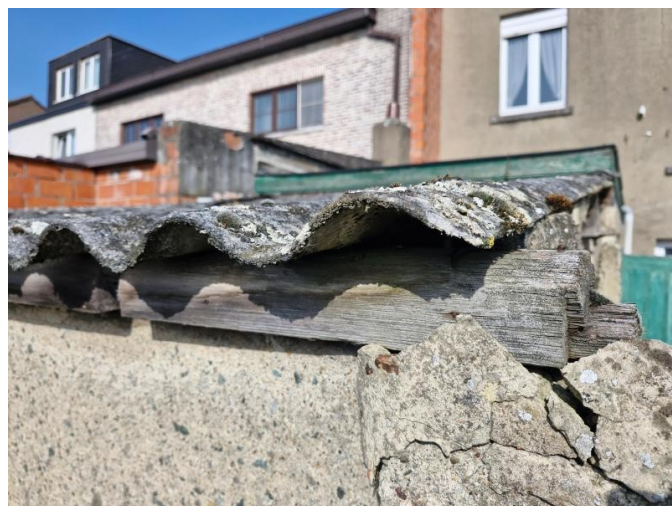
Het asbestmateriaal valt onder de mijlpaal van 2034.

Verwijderen

Eindbeoordeling materiaalrisico	Verhoogd materiaalrisico en/of verhoogde kans op vezelvrijgave
---------------------------------	--

Gebondenheid	Categorie 1: hechtgebonden in oorsprong
Asbestsoort (vezeltype)	Crocidoliet aanwezig
Asbestconcentratie	Laag (< 50%)
Afschermingsgraad van het gehele materiaal	Geheel of deels vrij aan de buitenlucht
Toestand van het materiaal	Matig beschadigd, matig verweerd

#	Type	Referentie	Resultaat
5.1	Puntmonster	MM3	Crocidoliet, Chrysotiel

Beschrijving	Golfplaat (kleine opslagplaats)
Omgeving	Grenst aan binnen- en buitenlucht
Primaire drager	Schuin dak
Asbestmateriaal	Dak- en gevelbekleding - Golfplaat
Bindmiddel van asbestmateriaal	Cement
Gebondenheid op basis van bindmiddel	Hecht
Hoeveelheid (oppervlakte - aantal)	• 10,30 m <sup>2</sup> - 1 stuk
Totale oppervlakte	10,30 m <sup>2</sup>
Eenvoudig bereikbaar	Ja
Bevestigingswijze	• Geschroefd
Identificatiemethode	Een monstername door de asbestdeskundige met laboanalyse door een asbestlabo.
Destructieve handeling voor identificatie	Nee

- Zorg voor een veilig beheer. Vermijd het beschadigen van het asbestmateriaal. Controleer de toestand jaarlijks op wijzigingen.
- Verwijder dit asbestmateriaal zo snel mogelijk. Volg de toestand goed op.
- Hemelwater dat afspoelt van asbestcement daken of gevels kan asbestdeeltjes bevatten. Gebruik het enkel voor gesloten circuits (bv. spoelen toiletten). Reinig na het vervangen van het dak of de gevel de dakgoten en regenwaterput of -ton om asbesthoudend sediment of slib te verwijderen

- Eenvoudige handelingen: mag via doe-het-zelf of door werknemer(s) met opleidingsattest eenvoudige handelingen  
Tijdens de verwijdering
- Asbest intact houden: De golfcementplaten mogen niet worden gebroken of beschadigd. De verwijdering gebeurt handmatig, zonder te zagen, breken of slijpen, om vezelvrijzetting te voorkomen.

- Waterverneveling: Waternevel kan worden gebruikt om de verspreiding van vezels te beperken.
- PBM's : Beschermende kleding, handschoenen en halfgelaatsmasker (FFP3).
- Reinigen: Werkmateriaal, ladders en de onderliggende balken moeten na de werkzaamheden worden schoongemaakt met vochtige, wegwerpbare doeken.

- Afval verpakken: Al het asbestafval moet dubbel worden verpakt in speciale asbestzakken.
- Afvoeren: Het dubbel verpakte afval moet veilig worden afgevoerd naar een containerpark of opgehaald worden door een gespecialiseerde ophaler.
- Opkuisen en douchen: Alle gebruikte doeken, de beschermende kleding en de verpakkingsmaterialen moeten samen met het asbestafval worden verwerkt. Na het verwijderen van de beschermende kleding moet er onmiddellijk worden gedoucht.

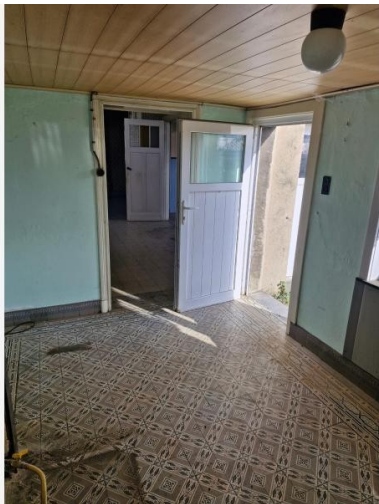
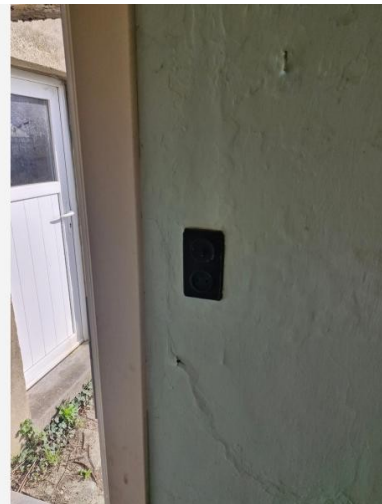
Het asbestmateriaal valt onder de mijlpaal van 2040.

Zorgvuldig beheren

Eindbeoordeling materiaalrisico	Laag materiaalrisico en/of verlaagde kans op vezelvrijgave
---------------------------------	--

Gebondenheid	Categorie 1: hechtgebonden in oorsprong
Asbestsoort (vezeltype)	Crocidoliet aanwezig
Asbestconcentratie	Laag (< 50%)
Afschermingsgraad van het gehele materiaal	Geheel of deels (ook) vrij aan de binnenlucht
Toestand van het materiaal	Onbeschadigd, niet verweerd

<b>Beschrijving</b>	lichtschakelaar - stopcontact
<b>Omgeving</b>	Binnen
<b>Primaire drager</b>	Communicatie en elektrische infrastructuur en uitrusting
<b>Asbestmateriaal</b>	Plaat, paneel, tablet - Type Bakeliet
<b>Bindmiddel van asbestmateriaal</b>	Kunststof of -hars
<b>Gebondenheid op basis van bindmiddel</b>	Hecht
<b>Hoeveelheid (oppervlakte - dikte - aantal)</b>	<ul style="list-style-type: none"><li>• 0,10 m<sup>2</sup> - 1,00 cm - 1 stuk</li></ul>
<b>Totaal volume</b>	0,001 m <sup>3</sup>
<b>Eenvoudig bereikbaar</b>	Ja
<b>Bevestigingswijze</b>	<ul style="list-style-type: none"><li>• Geschroefd</li></ul>
<b>Identificatiemethode</b>	<p>De asbestdeskundige beoordeelt het materiaal als asbestverdacht en dus asbesthoudend, en dit zonder monstername.</p> <p>Motivatie: De monstername brengt andere schade aan dan schade die inherent is aan de monstername.</p>
<b>Destructieve handeling voor identificatie</b>	Nee

- Zorg voor een veilig beheer. Vermijd het beschadigen van het asbestmateriaal. Controleer de toestand jaarlijks op wijzigingen.

- Eenvoudige handelingen: mag via doe-het-zelf of door werknemer(s) met opleidingsattest eenvoudige handelingen
  - Veilig verpakken: Het materiaal wordt voorzichtig verwijderd, niet gebroken, en verpakt in speciale, afgesloten zakken met asbestkenmerk op voor veilige afvoer.
  - Persoonlijke bescherming: Gebruik een halfgelaatsmasker (FFP3), een beschermende wegwercoverall, handschoenen, en afspoelbare schoenen.
  - Voorkom stof: Bevochtig of fixeermiddel het materiaal vooraf om stofvorming te voorkomen. Gebruik alleen handwerktuigen en geen schuur- of slijpmachines.
  - Voorzichtig demonteren en verpakken: Verwijder onderdelen één voor een met de hand. Verpak het asbesthoudende materiaal in speciale voor geschikte asbestzakken.

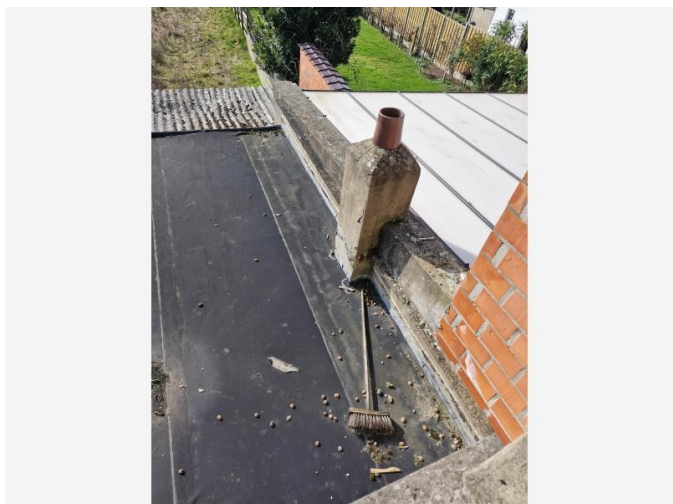
**Reden:** Het onderzoek kan niet uitgevoerd worden binnen de bepalingen van de Welzijnswet

**Uitleg van de asbestdeskundige:** Onmogelijk om de afvoerbuizen te zien, enkel door destructief werk kan dit bezichtigd worden.

De afvoerbuizen kunnen asbesthoudend zijn.

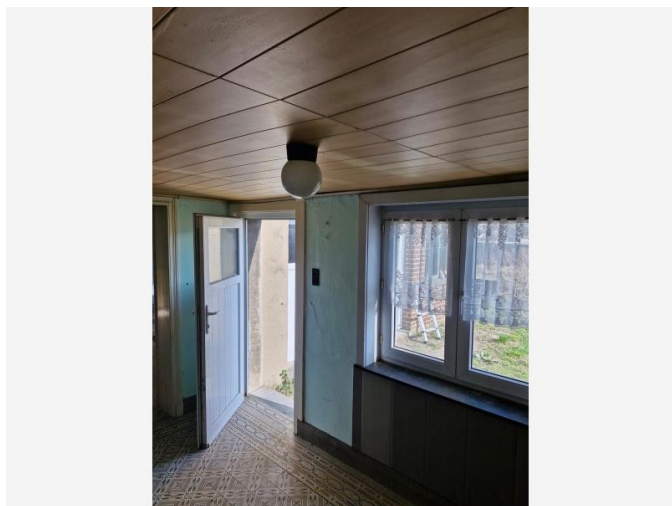
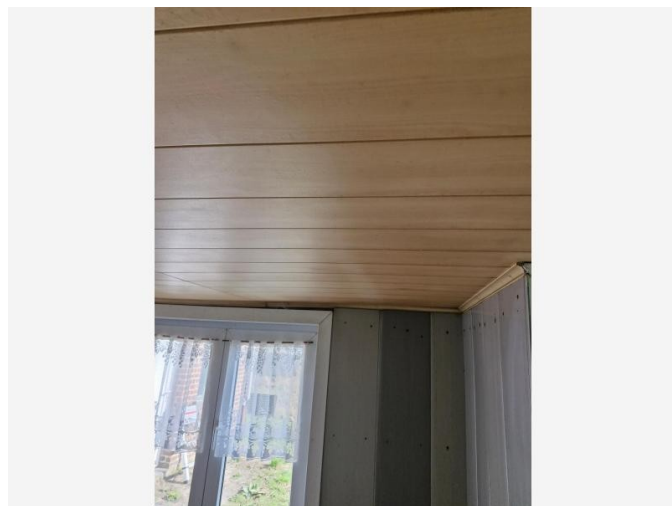
De plafonds zijn houten roosteringen of houten vezelplaat.

Basis voor advies	De asbestdeskundige beoordeelt het materiaal als niet-asbestverdacht.
-------------------	---

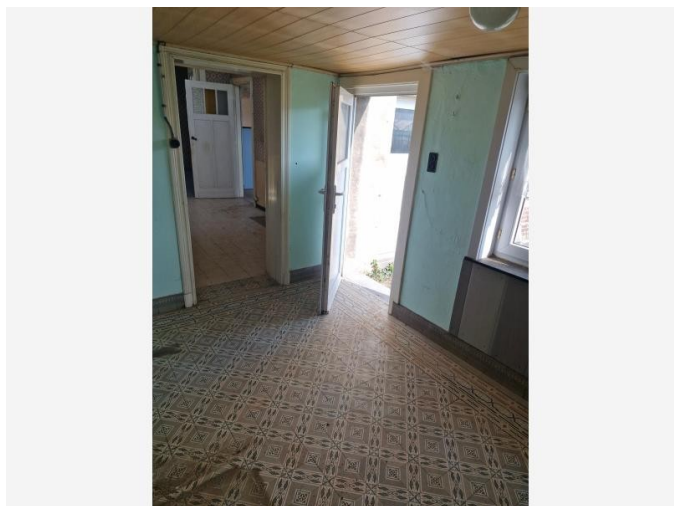
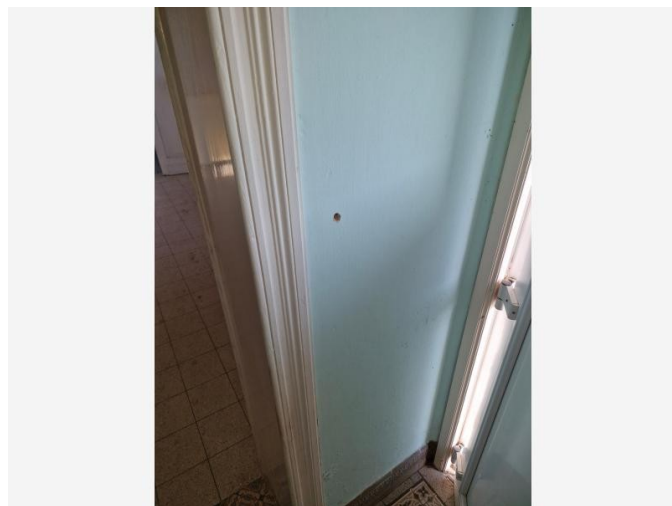
Geen asbest

<b>Beschrijving</b>	PW (muren)
<b>Omgeving</b>	Binnen
<b>Primaire drager</b>	Binnenwand
<b>Bindmiddel van materiaal</b>	Gips - kalk
<b>Gebondenheid op basis van bindmiddel</b>	Niet-hechtgebonden
<b>Hoeveelheid (oppervlakte - dikte - aantal)</b>	• 205,29 m <sup>2</sup> - 0,02 cm - 1 stuk
<b>Totaal volume</b>	0,041 m <sup>3</sup>
<b>Identificatiemethode</b>	Een monstername door de asbestdeskundige met laboanalyse door een asbestlabo.
<b>Destructieve handeling voor identificatie</b>	Nee

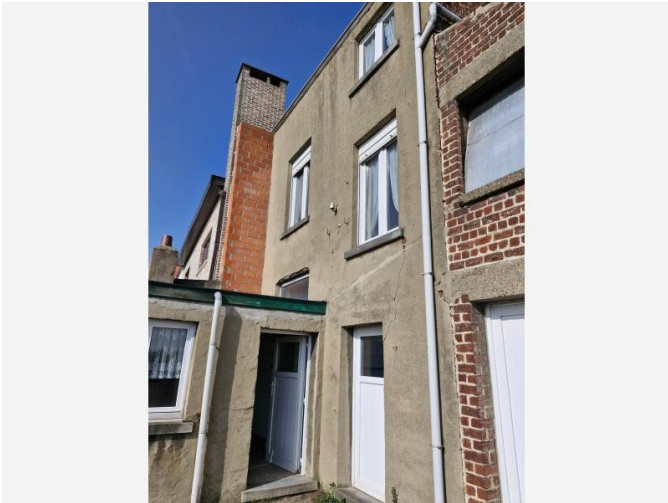
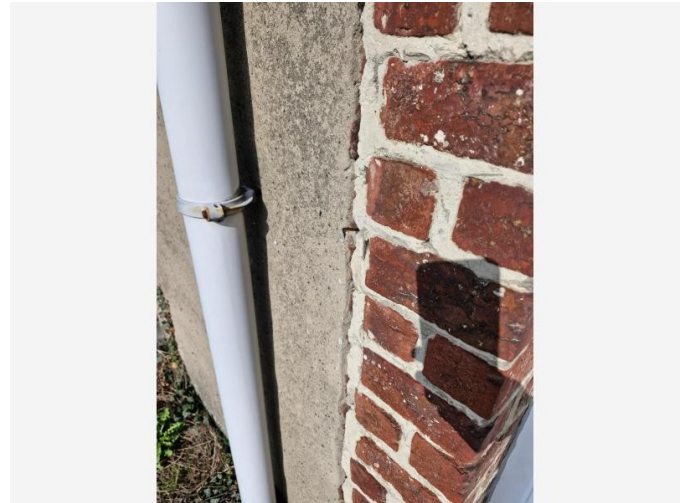
## Fiche 13: cementering (muren)

Geen asbest

<b>Beschrijving</b>	cementering (muren)
<b>Omgeving</b>	Buiten
<b>Primaire drager</b>	Wand buitenschil
<b>Bindmiddel van materiaal</b>	Cement
<b>Gebondenheid op basis van bindmiddel</b>	Hecht
<b>Hoeveelheid (gewicht - aantal)</b>	<ul style="list-style-type: none"><li>• 15,00 kg - 1 stuk</li></ul>
<b>Totaal gewicht</b>	15,00 kg
<b>Identificatiemethode</b>	Een monstername door de asbestdeskundige met laboanalyse door een asbestlabo.
<b>Destructieve handeling voor identificatie</b>	Nee

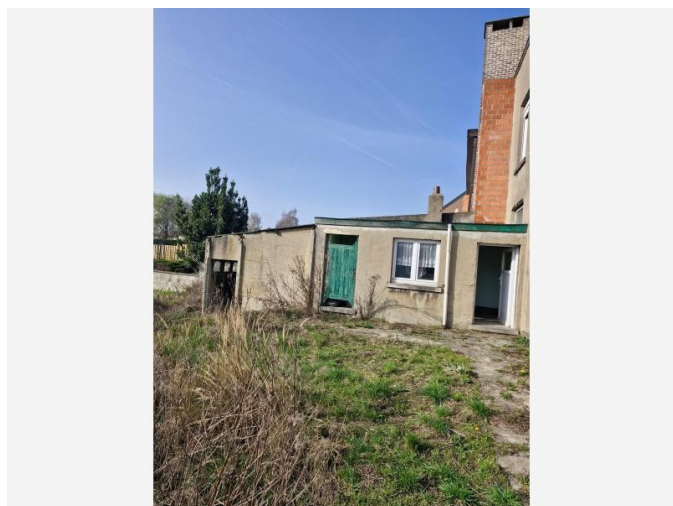
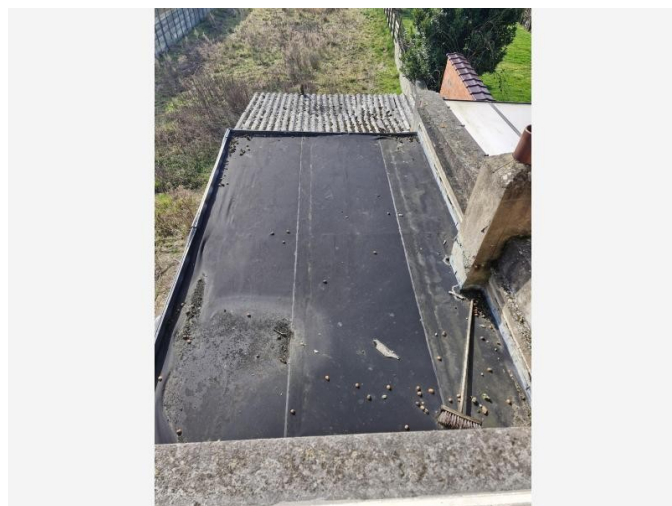
### Fiche 16: EPDM (platte dak)

Beschrijving	Notitie	Terug te vinden op plannen
Fiche 16: EPDM (platte dak)	De toplaag is recentelijk vernieuwd. Is EPDM, niet asbestverdacht. Indien er nog roofinglagen onderliggend zijn, kunnen deze asbesthoudend zijn.	Plan 1.4: gelijkvloers kopie kopie
