# Asbestinventarisatetest

Winkelveldstraat 1/01/1, 1800 Vilvoorde

Attestnummer : **20260626-000141.000**

Uitgegeven op : **26.06.2026**

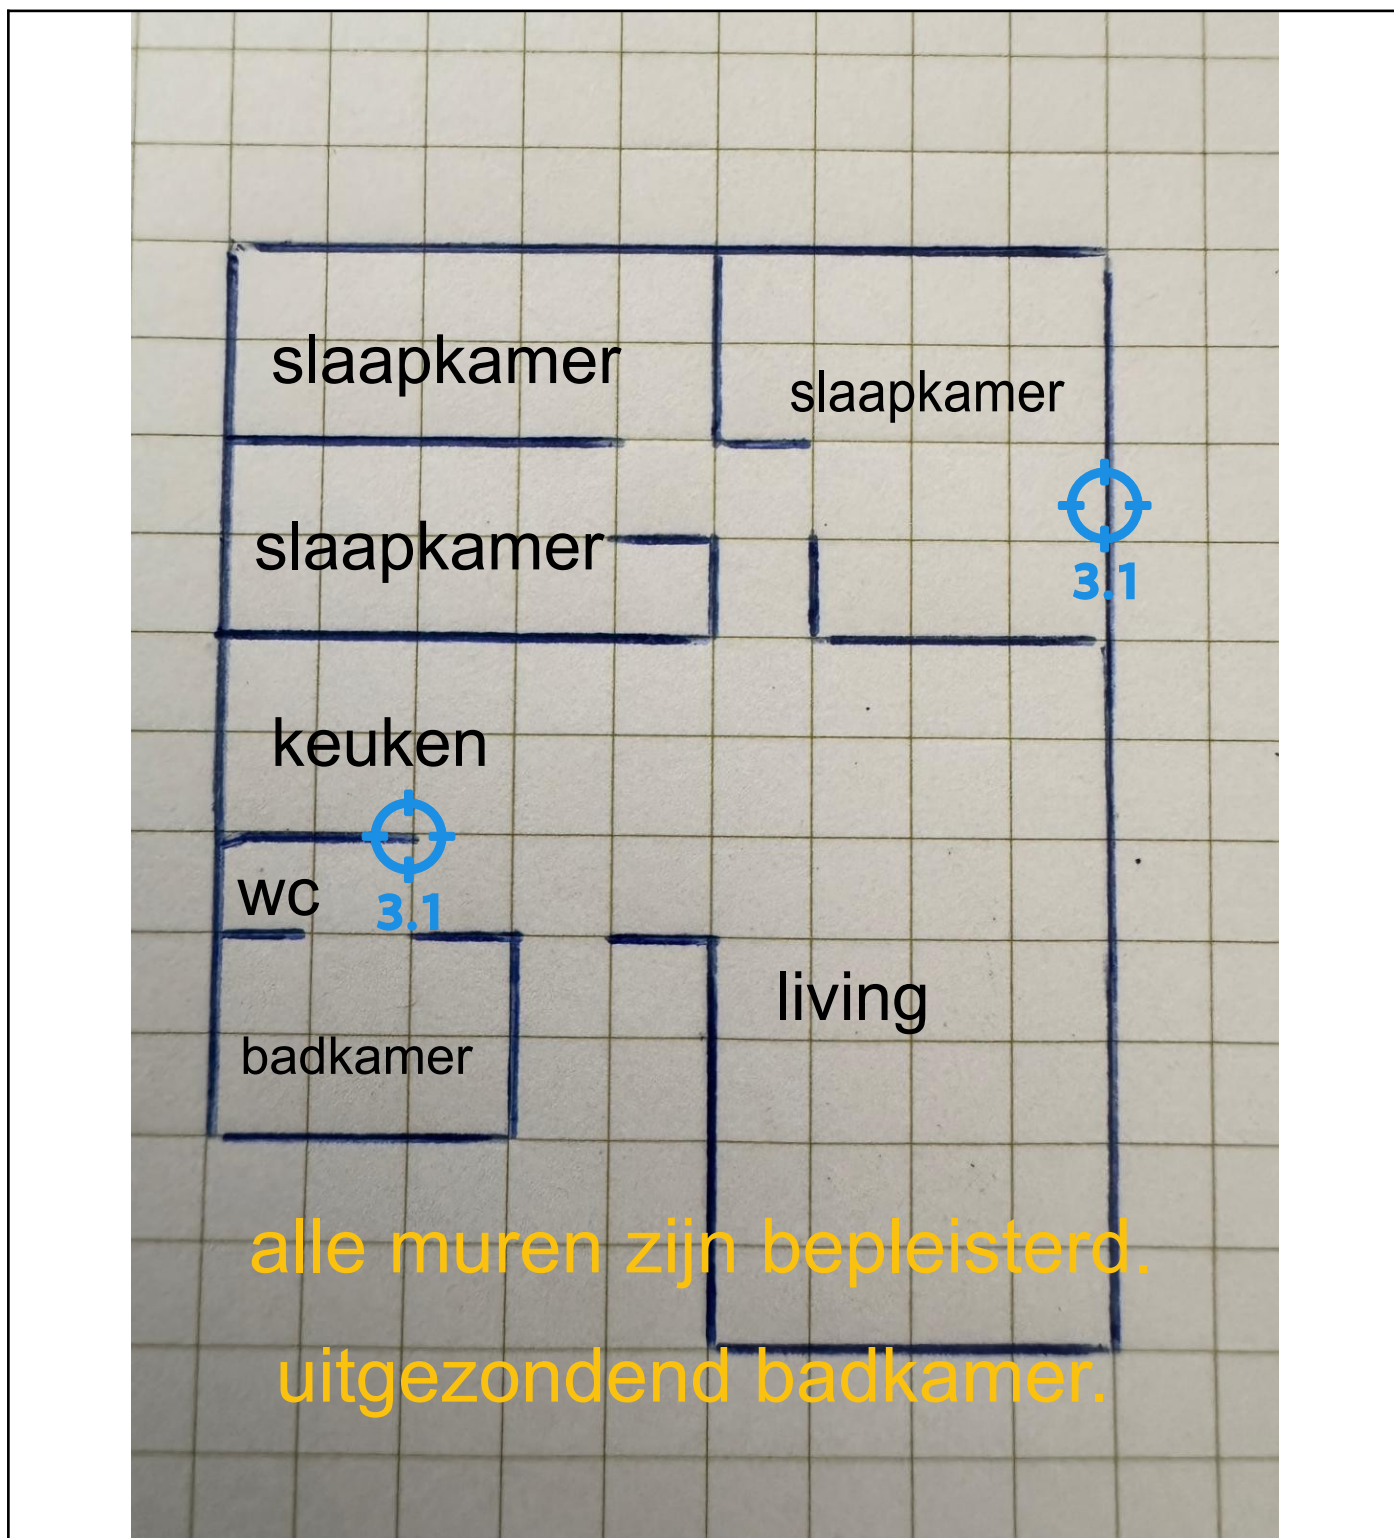
## Plan 1.1: verdieping 1

| Beschrijving | Type | Actie |
|---|---|---|
| 3. pleisterwerk muren | Geen asbest | - |

| 3.1 Code: mm01 | Mengmonster | - |

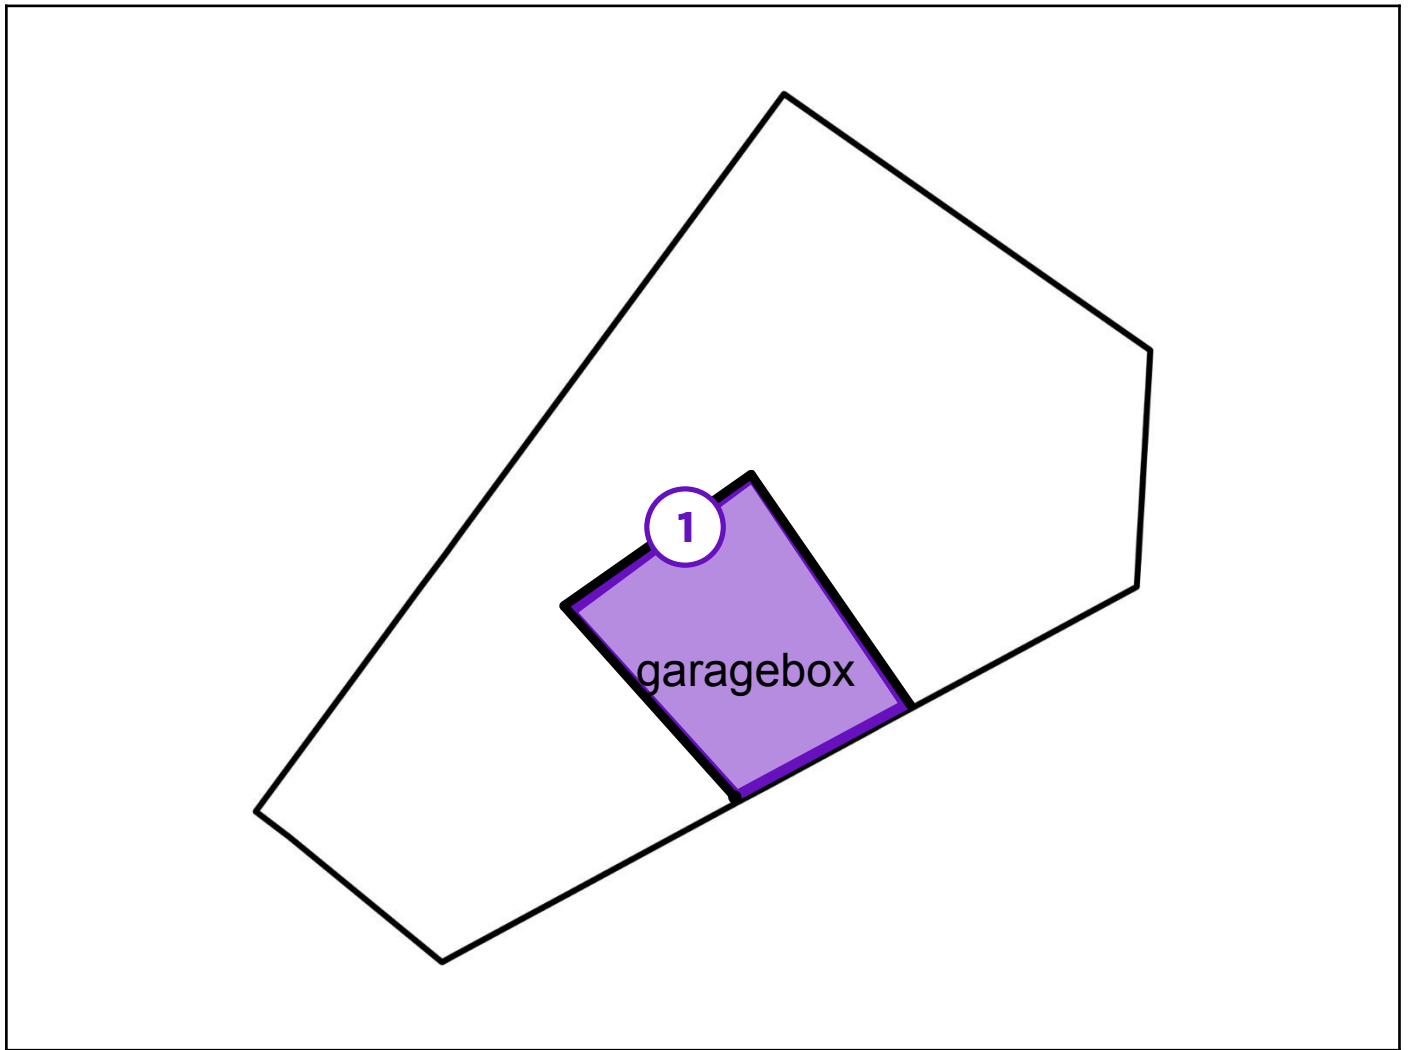
## Plan 1.5: garagebox

| Beschrijving | Type | Actie |
|---|---|---|
| 1. materiaal in opslag | Beperking | - |

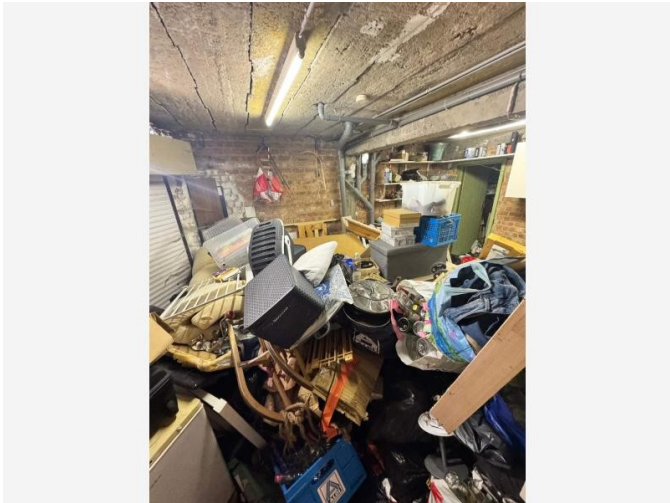
**Reden:** Materiaal in opslag

**Uitleg van de asbestdeskundige:** Materialen/inboedel/overwoekerde beplanting of puin zijn in grote mate aanwezig. Vloer- en wanddelen konden niet volledig worden geïnspecteerd. Hierdoor zijn misschien verborgen asbestverdachte toepassingen aanwezig. De opdrachtgever blijkt redelijkerwijs niet in staat om het materiaal op korte termijn op te ruimen of te verwijderen. Het materiaal wordt pas verwijderd bij effectieve verhuis/verkoop. Termijn is onbekend.

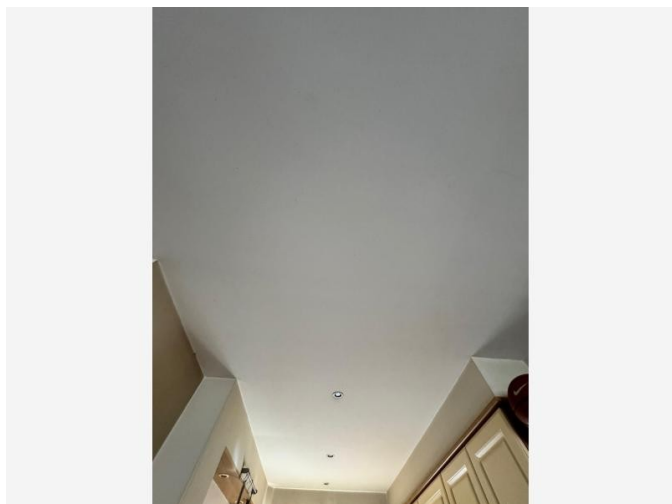
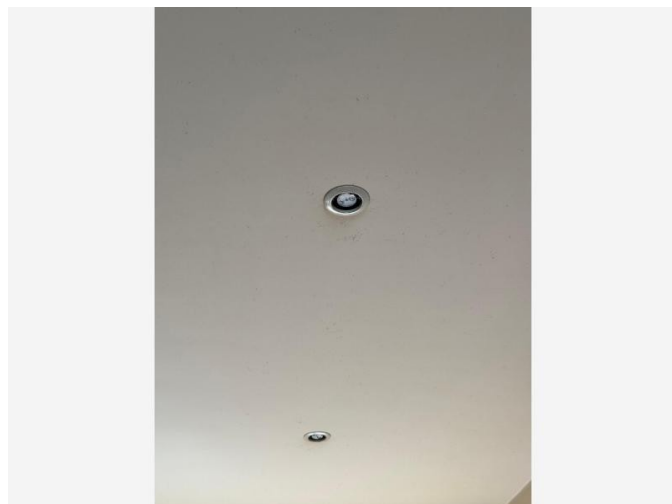
De plafonds zijn gemaakt van niet-asbestverdachte materialen (bijvoorbeeld laminaat, gyproc, ..), deze toepassingen zijn niet asbestverdacht. We hebben echter niet kunnen vaststellen of er mogelijk asbestverdachte of asbesthoudende materialen achter deze toepassingen aanwezig zijn. Bij renovatie of sloop is het aangeraden om een destructief onderzoek te laten uitvoeren van deze toepassingen.

| Basis voor advies | De asbestdeskundige beoordeelt het materiaal als niet-asbestverdacht. |

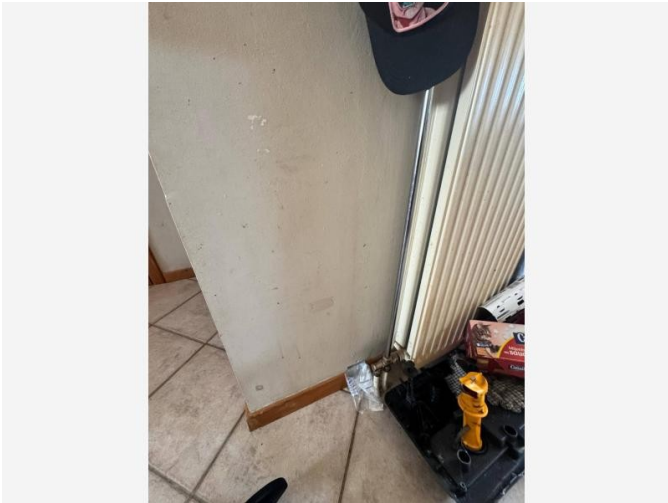
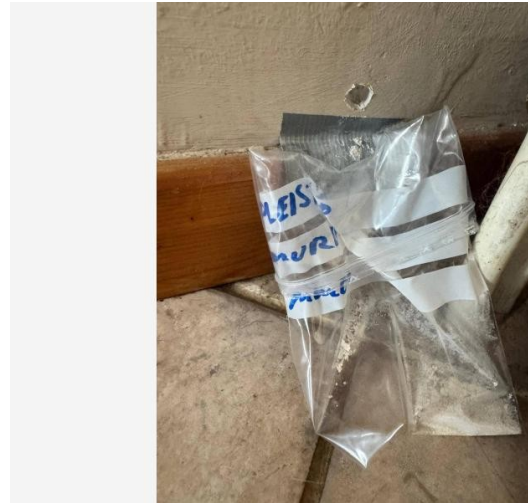
## Fiche 3: pleisterwerk muren

### Conclusie

Geen asbest

| # | Type | Referentie | Resultaat |
|---|---|---|---|
| 3.1 | Mengmonster | mm01 | Geen asbest |

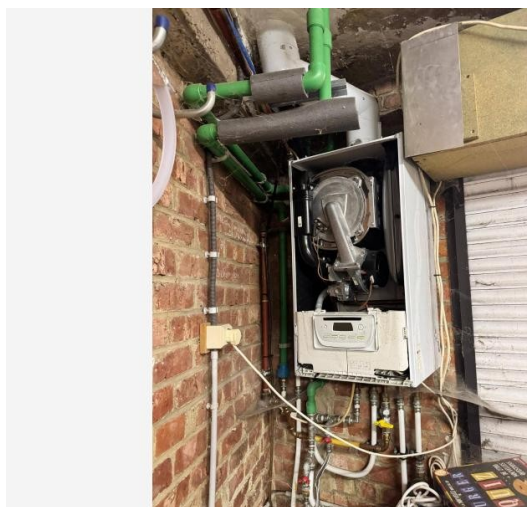
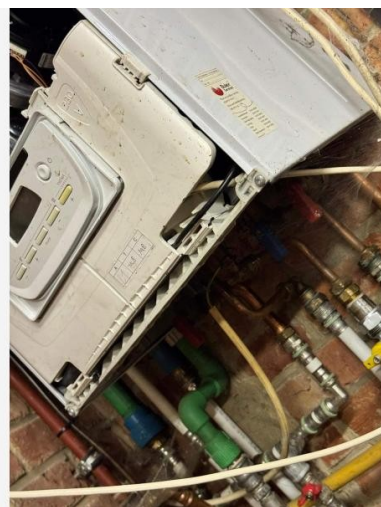
### Fiche 4: Materialen aan de stookketel

| Beschrijving | Notitie | Terug te vinden op plannen |
|---|---|---|
| Fiche 4: Materialen aan de stookketel | Tijdens de inspectie werd een ketel aangetroffen. Het betreft een moderne ketel, geproduceerd na 2001. Op basis hiervan wordt de ketel niet als asbestverdacht beschouwd. | Plan 1.4: garagebox |

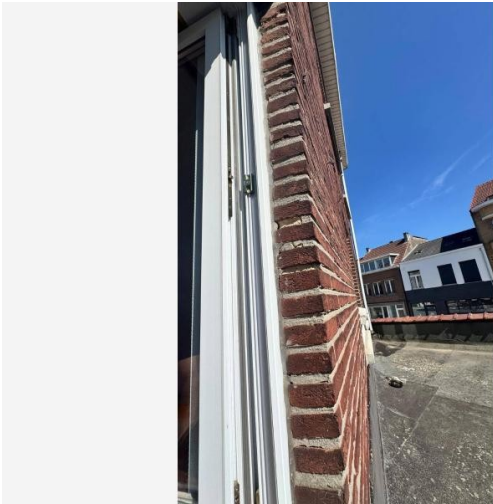
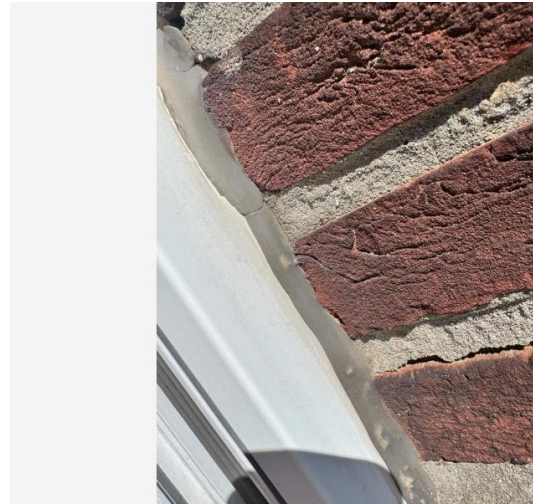
## Fiche 5: Afdichtingsmateriaal (mastiek, kit, ...) aan schrijnwerk

| Beschrijving | Notitie | Terug te vinden op plannen |
|---|---|---|
| Fiche 5: Afdichtingsmateriaal (mastiek, kit, ...) aan schrijnwerk | <p>Bij de visuele inspectie werd rond de ramen en deuren een kitafdichting aangetroffen.</p> <p>Op basis van de uiterlijk waarneembare kenmerken (kleur, glans, textuur, hechting) en de toepassingsperiode werd vastgesteld dat het gaat om een moderne siliconenkit en niet om een bitumineuze of asbesthoudende afdichting.</p> | Plan 1.3: verdieping 1 |
