# Asbestinventarisatetest

De Saedeleerstraat (Valerius) 18, 1800 Vilvoorde

Attestnummer : 20260522-000287.000

**Asbestveilig** (maar niet asbestvrij)

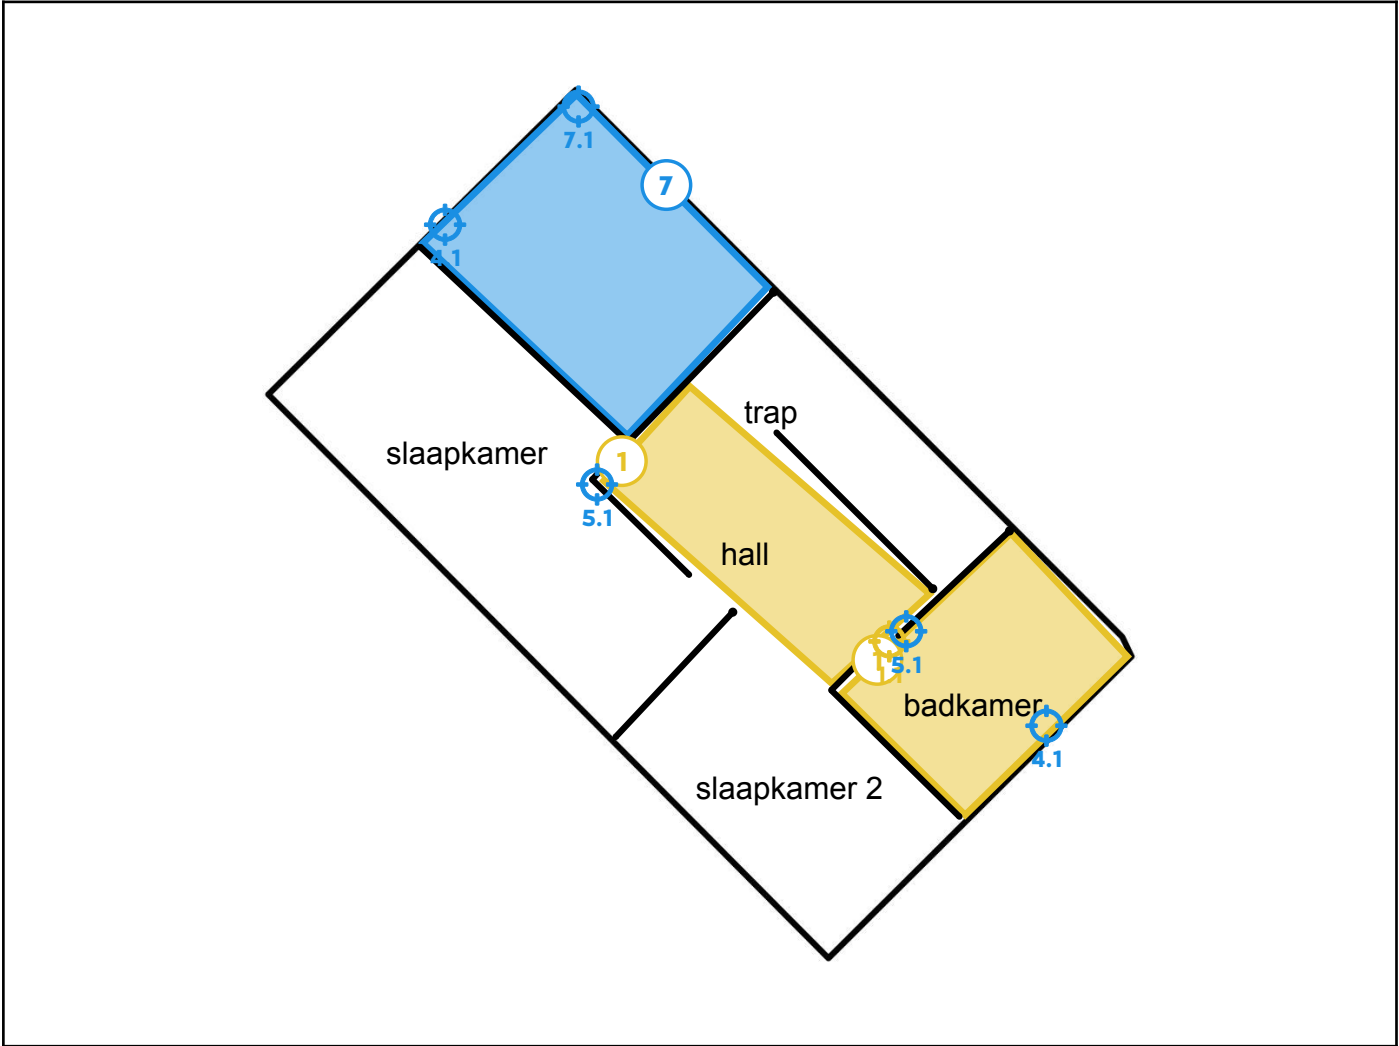
# Plan 1.2: Hoofdgebouw plan

| Beschrijving | Type | Actie |
|---|---|---|
| 1. Vloertegel | Asbestmateriaal | Zorgvuldig beheren |

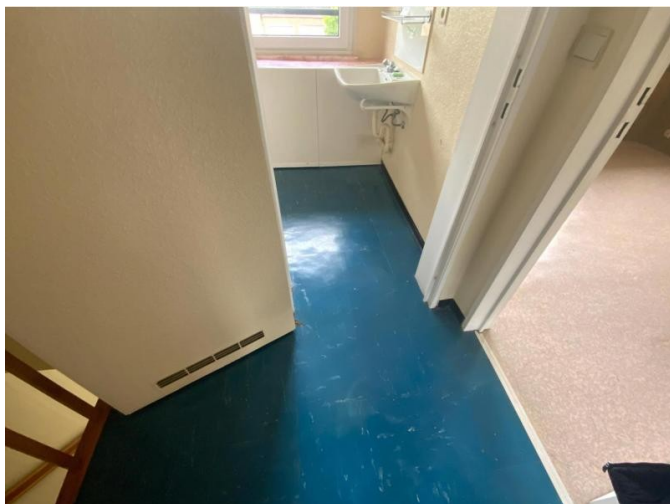
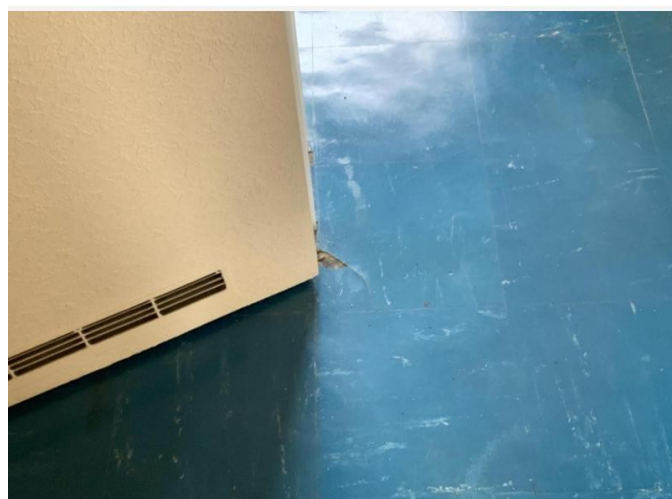
Het asbestmateriaal valt onder de mijlpaal van 2040.

| Eindbeoordeling materiaalrisico | Laag materiaalrisico en/of verlaagde kans op vezelvrijgave |

| Gebondenheid | Categorie 1: hechtgebonden in oorsprong |
| Asbestsoort (vezeltype) | Alleen chrysotiel aanwezig |
| Asbestconcentratie | Laag (< 50%) |
| Afschermingsgraad van het gehele materiaal | Geheel of deels vrij aan de binnenlucht, maar geen contact met binnenluchtstromen |
| Toestand van het materiaal | Licht beschadigd, licht verweerd. Intacte calciumsilicaatplaat of materiaal met categorie 3-gebondenheid |

| # | Type | Referentie | Resultaat |
|---|---|---|---|
| 1.1 | Puntmonster | 4 | Chrysotiel |

| Beschrijving | Vloertegel |

- Zorg voor een veilig beheer. Vermijd het beschadigen van het asbestmateriaal. Controleer de toestand jaarlijks op wijzigingen.

- Hermetische zone (erkend asbestverwijderaar)  
voor blootstelling aan asbest te beperken is het nodig om een erkend verwijderaar te laten verwijderen

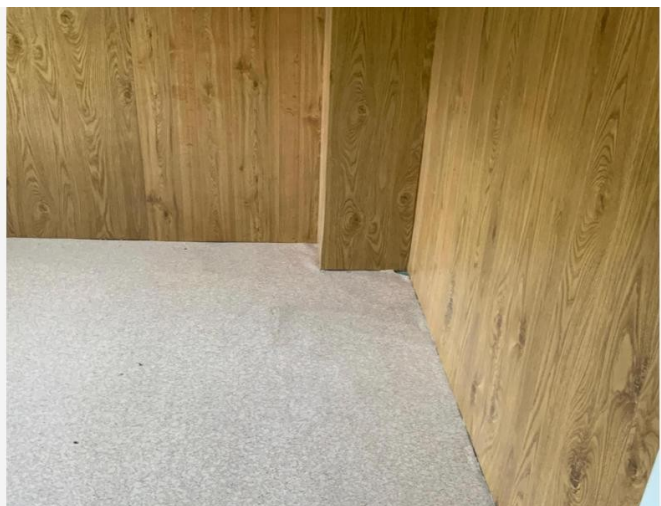
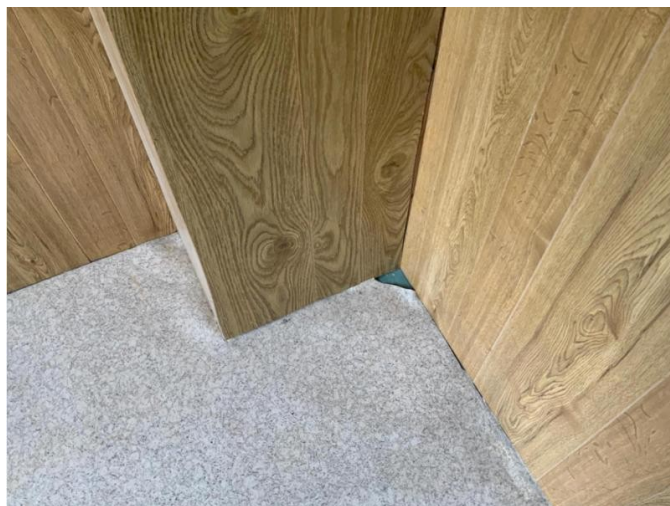
## Fiche 3: Vloerzeil

Geen asbest

| # | Type | Referentie | Resultaat |
|---|---|---|---|
| 3.1 | Puntmonster | 1 | Geen asbest |

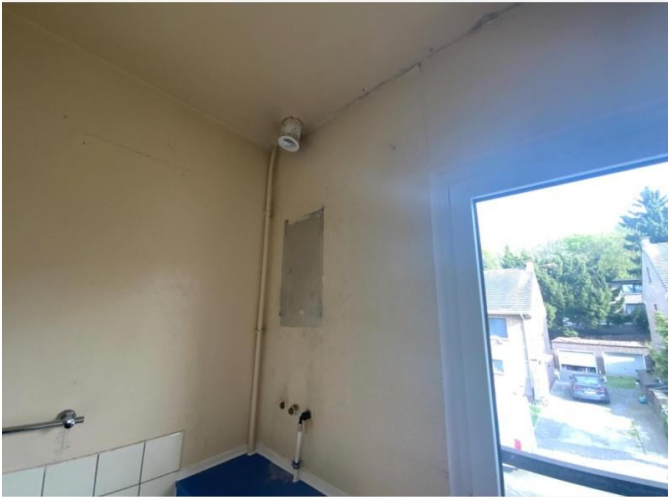
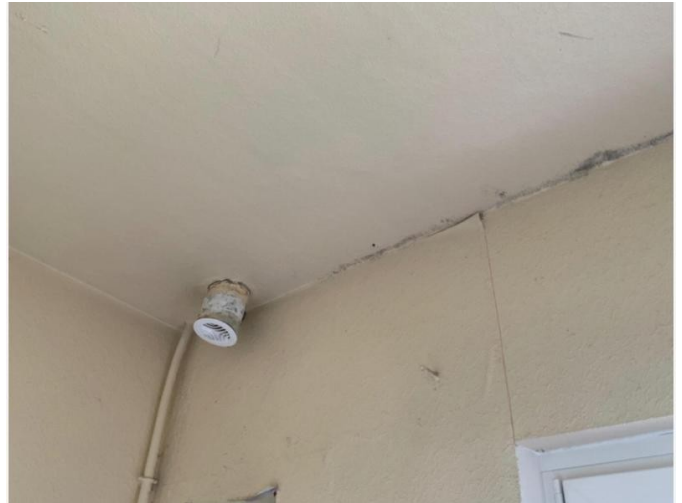
## Fiche 4: Plafondpleister

Geen asbest

| # | Type | Referentie | Resultaat |
|---|---|---|---|
| 4.1 | Mengmonster | 3 | Geen asbest |

| Opmerking | alle plafonds zijn bepleisterd |

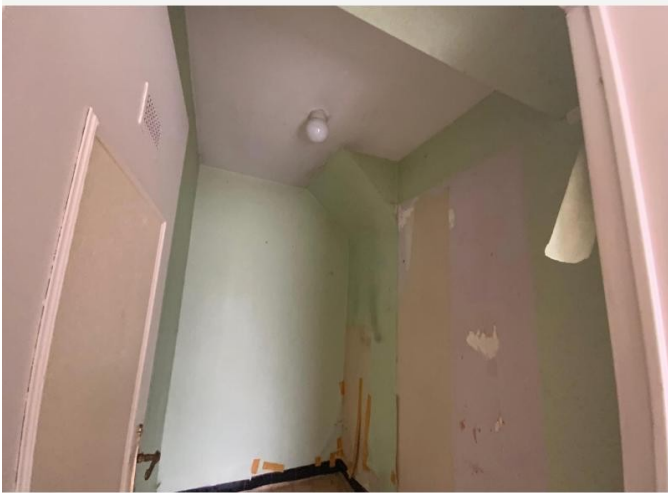
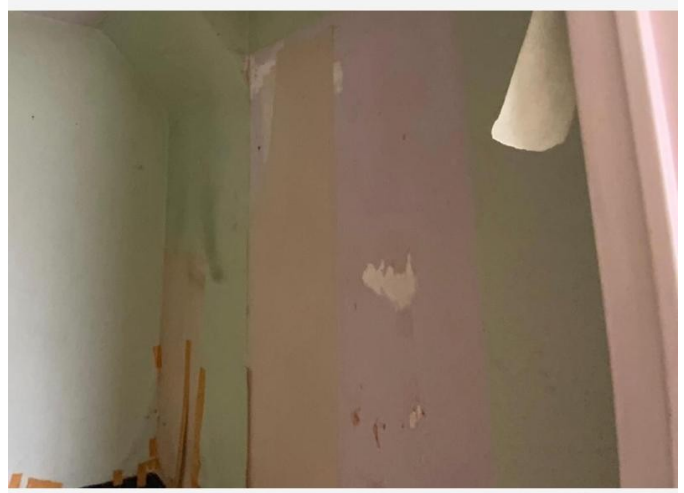
## Fiche 5: Muurpleister wanden

Geen asbest

| # | Type | Referentie | Resultaat |
|---|---|---|---|
| 5.1 | Mengmonster | 2 | Geen asbest |

| Opmerking | alle muren zij bepleisterd |

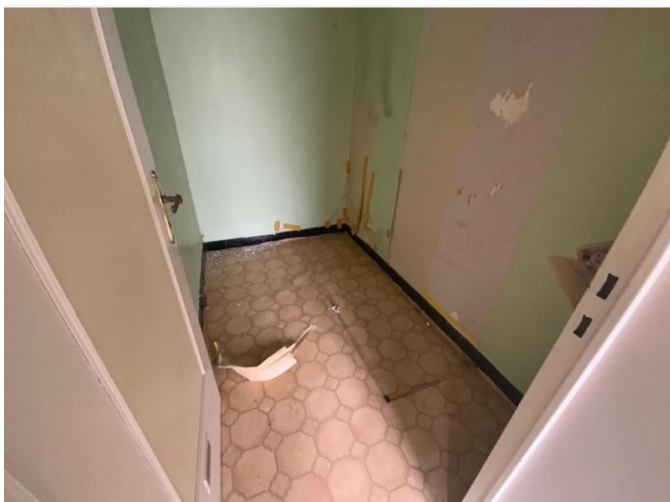
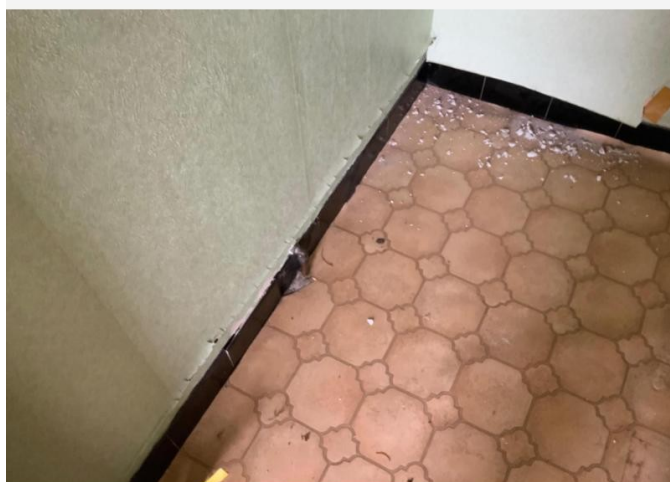
## Fiche 6: Vloerzeil 1

Geen asbest

| # | Type | Referentie | Resultaat |
|---|---|---|---|
| 6.1 | Puntmonster | 5 | Geen asbest |

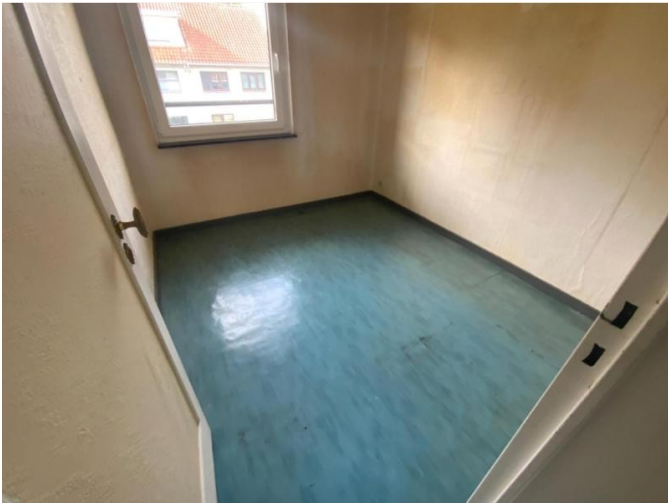
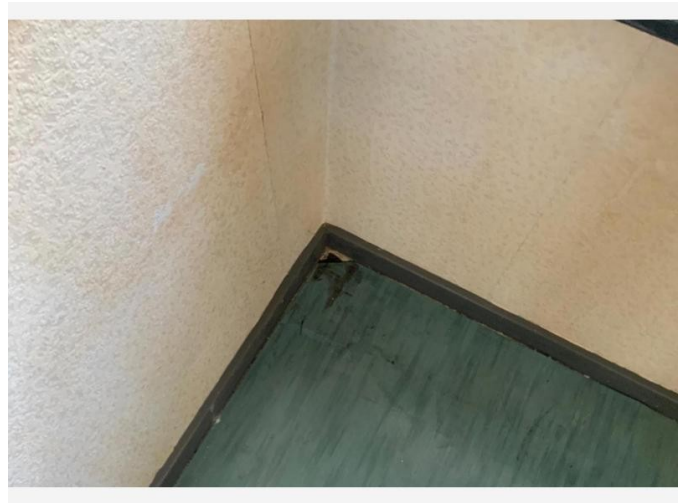
## Fiche 7: Vloertegel (licht blauw)

Geen asbest

| # | Type | Referentie | Resultaat |
|---|---|---|---|
| 7.1 | Puntmonster | 6 | Geen asbest |

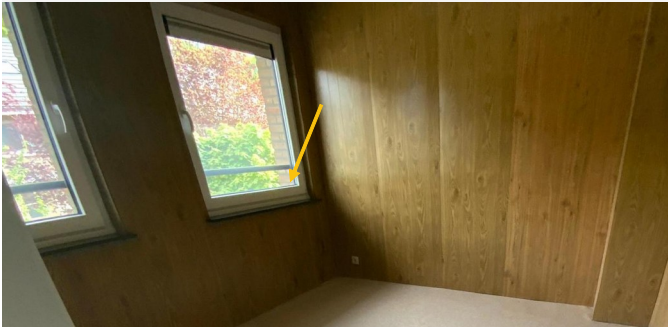
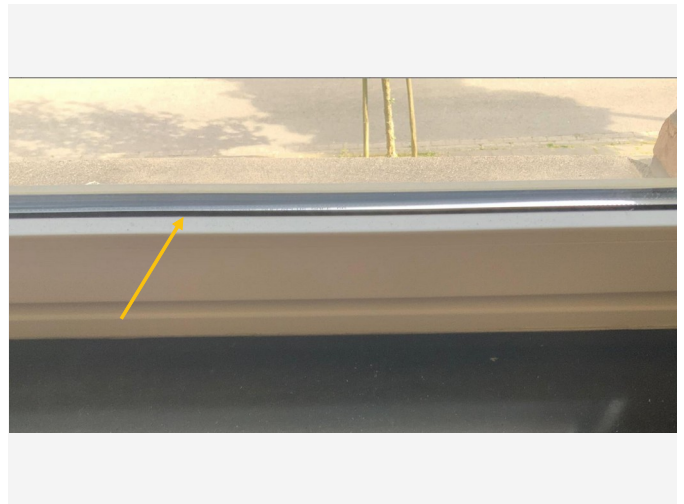
## Fiche 9: Afdichting schrijnwerk

| Beschrijving | Notitie | Terug te vinden op plannen |
|---|---|---|
| Fiche 9: Afdichting schrijnwerk | De gebruikte siliconen kit is niet asbestverdacht, de kit werd gecontroleerd en als niet-asbesthoudend beschouwd. (zacht en elastisch) | - |
