# Asbestinventarisatetest

Eedverbondkaai 256, 9000 Gent

Attestnummer : 20240701-000339.000

## Niet-asbestveilig

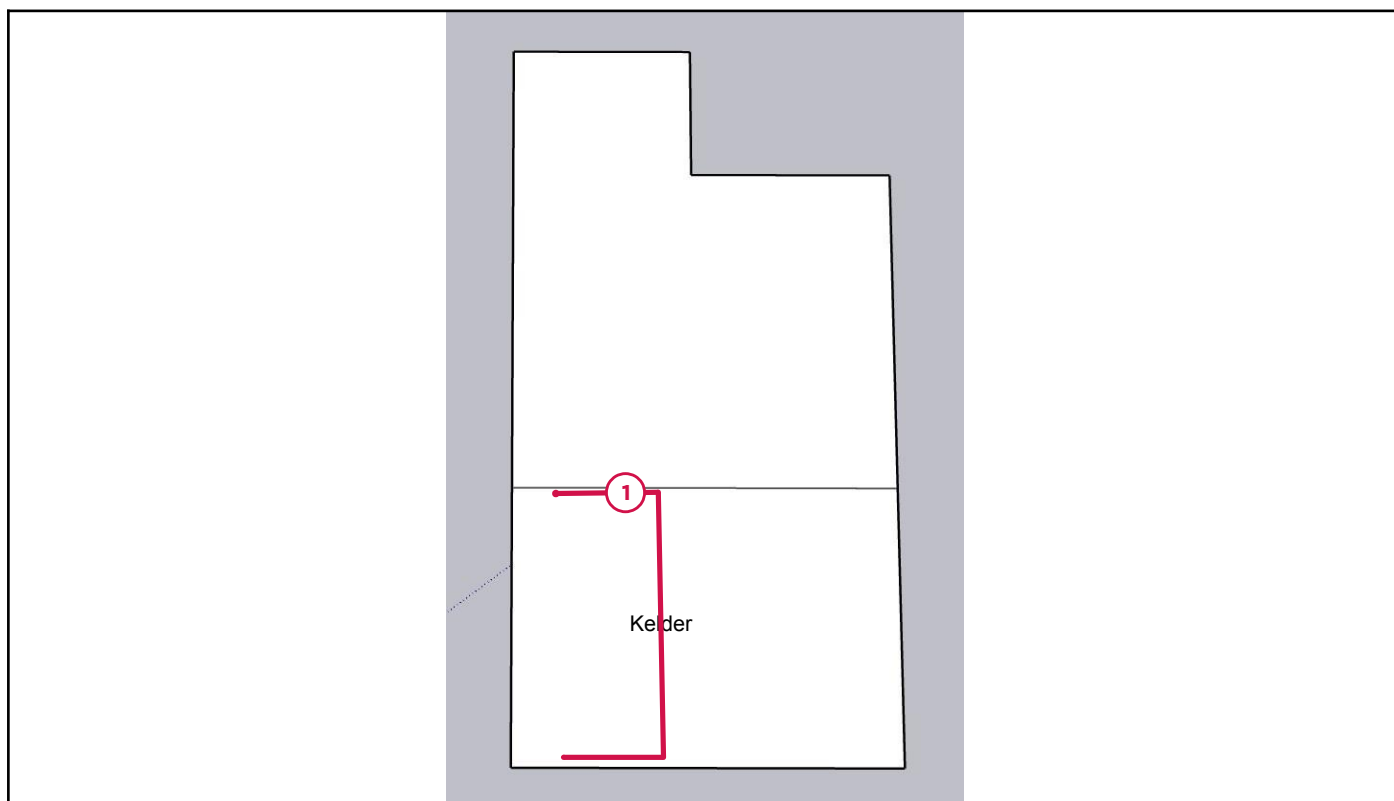
## Plan 1.1: Woning plan - Kelder

Beschrijving	Type	Actie
1. Leidingisolatie kelder	Asbestmateriaal	Dringend verwijderen

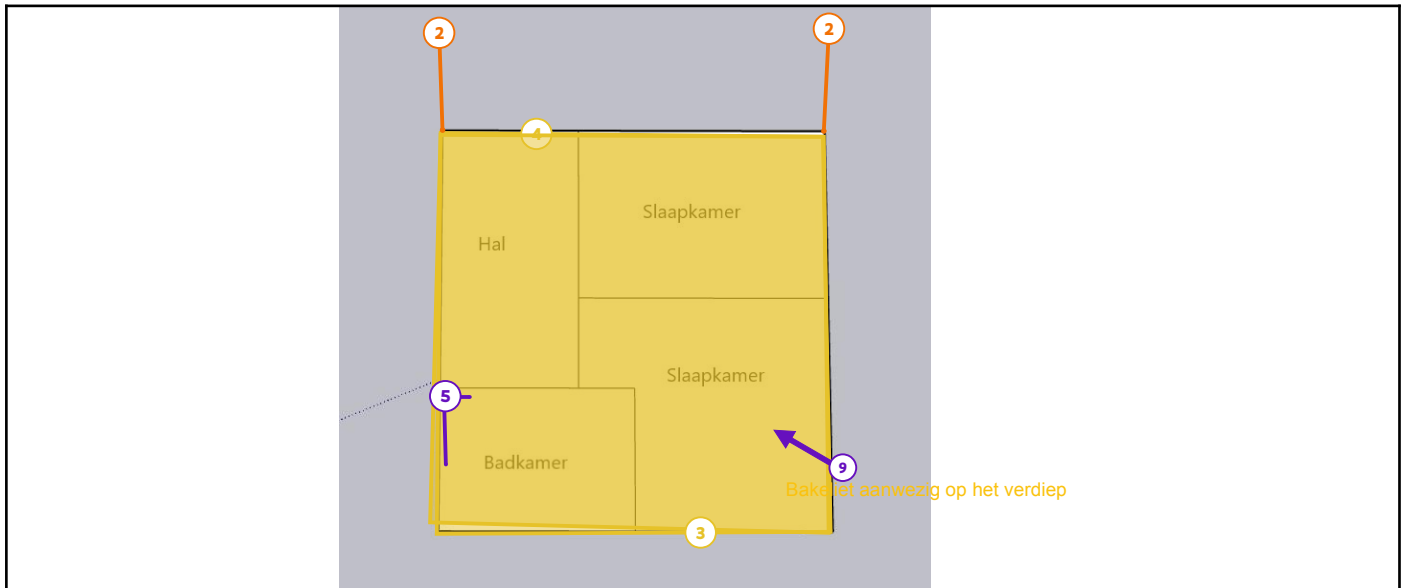
## Plan 1.4: Woning plan - 2de Verdiep

Beschrijving	Type	Actie
2. Lei - zijgevel buren beide zijden	Asbestmateriaal	Verwijderen
3. Verlijming tegels 2de verdiep	Asbestmateriaal	Zorgvuldig beheren
4. Tegels Vinyl 2de verdiep	Asbestmateriaal	Zorgvuldig beheren
5. Tegels badkamer en keuken	Advies	-
9. Bakeliet - elektriciteit	Advies	-

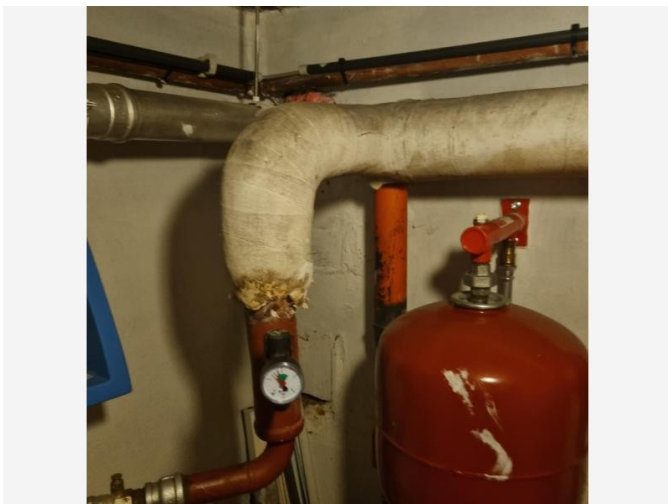
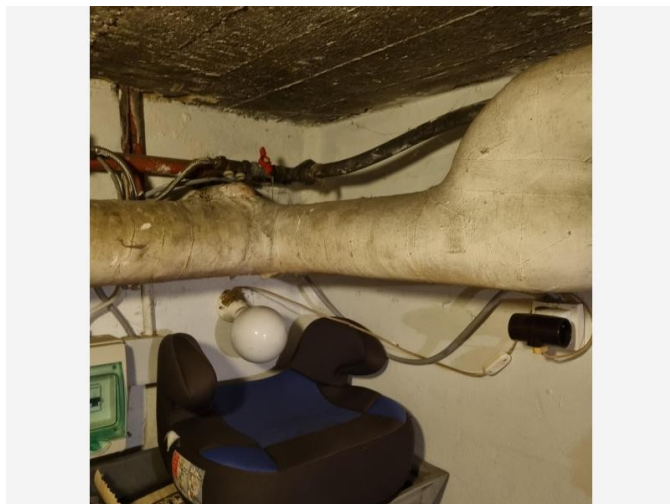
Het asbestmateriaal valt onder de mijlpaal van 2034.

Eindbeoordeling materiaalrisico	Hoog materiaalrisico en/of hoge kans op vezelvrijgave
---------------------------------	---

Gebondenheid	Categorie 2: niet-hechtgebonden met matrix
Asbestsoort (vezeltype)	Amfibool aanwezig, uitgezonderd crocidoliet
Asbestconcentratie	Laag (< 50%)
Afschermingsgraad van het gehele materiaal	Geheel of deels (ook) vrij aan binnenluchtstromen
Toestand van het materiaal	Matig beschadigd, matig verweerd

Beschrijving	Leidingisolatie kelder
Omgeving	Binnen
Primaire drager	Sanitaire infrastructuur en uitrusting (toe- en afvoer)
Asbestmateriaal	In-situ afwerkingslagen - Thermische isolatie
Bindmiddel van asbestmateriaal	Gips - kalk
Gebondenheid op basis van bindmiddel	Niet-hechtgebonden
Hoeveelheid (lengte - omtrek - dikte - aantal)	<ul style="list-style-type: none"><li>• 7,30 m - 25,00 cm - 3,00 cm - 1 stuk</li></ul>
Totaal volume	0,055 m <sup>3</sup>
Eenvoudig bereikbaar	Ja
Bevestigingswijze	<ul style="list-style-type: none"><li>• Geklemd</li><li>• Verlijmd, ingegoten, versmeerd</li></ul>
Identificatiemethode	Vaststelling zonder monstername  Motivatie: Op vraag van de eigenaar-opdrachtgever werd geen monstername uitgevoerd
Destructieve handeling voor identificatie	Nee

**Dringend verwijderen**

- Verwijder dit asbestmateriaal zo snel mogelijk. Volg de toestand goed op.

- Couveuzesak (erkend asbestverwijderaar)  
De leidingisolatie moet afgenomen worden door iemand met kennis van zaken en met de nodige vergunning. Laat je hierin voldoende begeleiden.

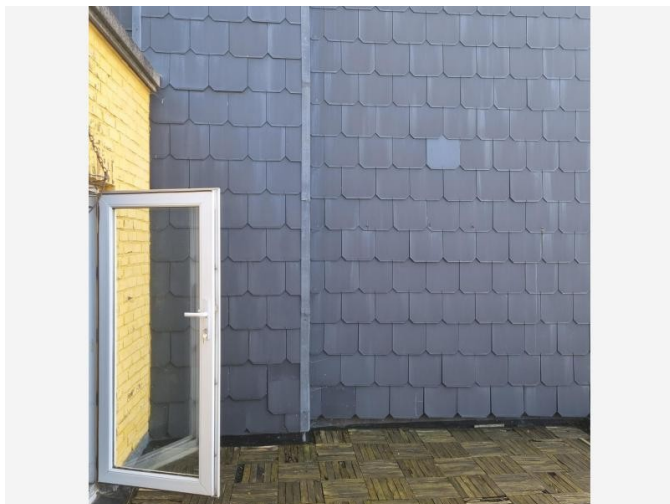
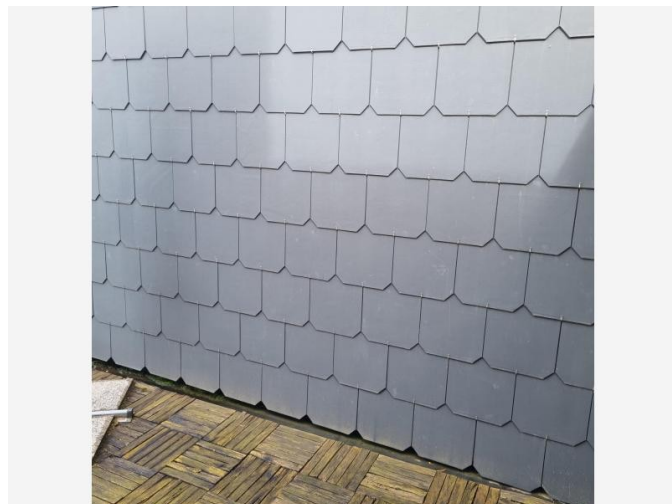
Het asbestmateriaal valt onder de mijlpaal van 2034.

Eindbeoordeling materiaalrisico	Laag materiaalrisico en/of verlaagde kans op vezelvrijgave
Opmerking	Er is totaal geen zichtbare verwerking aanwezig van vegetatie.

Gebondenheid	Categorie 1: hechtgebonden in oorsprong
Asbestsoort (vezeltype)	Crocidoliet aanwezig
Asbestconcentratie	Laag (< 50%)
Afschermingsgraad van het gehele materiaal	Geheel of deels vrij aan de buitenlucht
Toestand van het materiaal	Onbeschadigd, niet verweerd

Beschrijving	Lei - zijgevel buren beide zijden
Omgeving	Buiten
Primaire drager	Wand buitenschil
Asbestmateriaal	Dak- en gevelbekleding - Lei, shingle
Bindmiddel van asbestmateriaal	Cement
Gebondenheid op basis van bindmiddel	Hecht
Hoeveelheid (oppervlakte - aantal)	• 13,97 m <sup>2</sup> - 2 stuks
Totale oppervlakte	27,94 m <sup>2</sup>
Eenvoudig bereikbaar	Ja
Bevestigingswijze	• Genageld, geniet
Identificatiemethode	Vaststelling zonder monstername
Destructieve handeling voor identificatie	Nee
Opmerking	Tijdens het plaatsbezoek werd aangegeven dat hiervan een factuur is, daarom werd er geen staal genomen. De factuur kon niet bezorgd worden. Dus vooraleer deze effectief zouden worden verwijderd is het aan te raden om een staal te nemen zodat aangetoond kunnen worden dat deze leien vermoedelijk niet asbesthoudend zijn.

Verwijderen

- Zorg voor een veilig beheer. Vermijd het beschadigen van het asbestmateriaal. Controleer de toestand jaarlijks op wijzigingen.
- Hemelwater dat afspoelt van asbestcement daken of gevels kan asbestdeeltjes bevatten. Gebruik het enkel voor gesloten circuits (bv. spoelen toiletten). Reinig na het vervangen van het dak of de gevel de dakgoten en regenwaterput of -ton om asbesthoudend sediment of slib te verwijderen

- Eenvoudige handelingen: mag via doe-het-zelf of door werknemer(s) met opleidingsattest eenvoudige handelingen  
Asbest buiten een gebouw: Bevindt het asbest zich buiten uw woning of gebouw? Dan mag u de volgende toepassingen zelf wegnemen: hechtgebonden asbest dat niet beschadigd is; hechtgebonden asbest dat wel beschadigd is en waarbij er vrije asbestvezels zichtbaar zijn. Een beschadigde asbesttoepassing of asbest in slechte staat kan makkelijk verder breken of vergruizen. Er komen dan schadelijke asbestvezels vrij die ingeademd kunnen worden. De volgende asbesthoudende materialen mag u als particulier of zelfstandige zelf verwijderen, ongeacht of ze zich binnen of buiten bevinden: dichtingen of pakkingen; koorden en andere gewezen materialen; remvoeringen of gelijkaardige toepassingen.

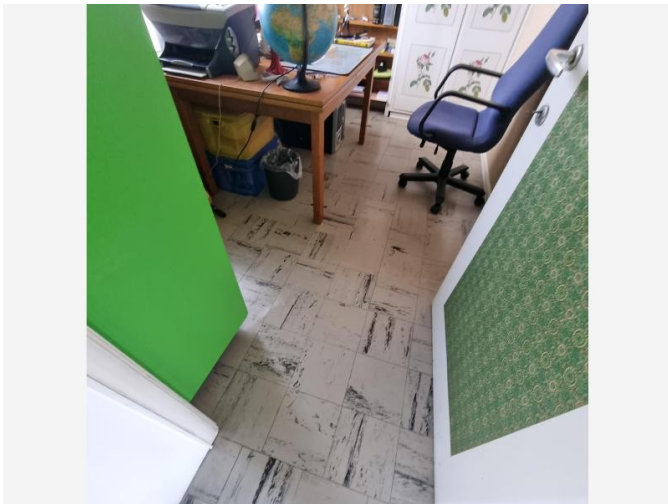
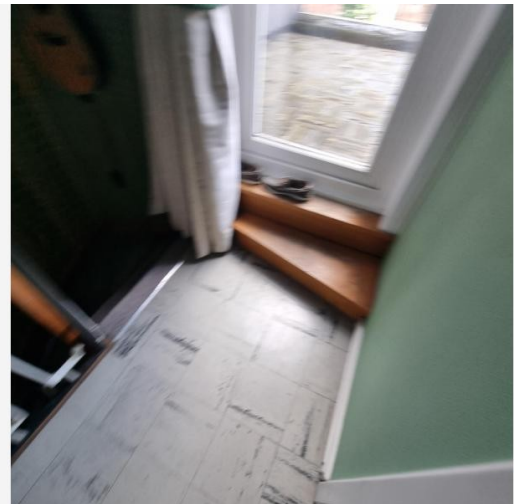
Het asbestmateriaal valt onder de mijlpaal van 2040.

Eindbeoordeling materiaalrisico	Zeer laag materiaalrisico en/of zeer lage kans op vezelvrijgave
---------------------------------	---

Gebondenheid	Categorie 1: hechtgebonden in oorsprong
Asbestsoort (vezeltype)	Alleen chrysotiel
Asbestconcentratie	Laag (< 50%)
Afschermingsgraad van het gehele materiaal	Geheel of deels (ook) vrij aan de binnenlucht
Toestand van het materiaal	Onbeschadigd, niet verweerd

Beschrijving	Verlijming tegels 2de verdiep
Omgeving	Binnen
Primaire drager	Vloer
Asbestmateriaal	In-situ afwerkingslagen - Lijmlaag
Bindmiddel van asbestmateriaal	Bitumen (roofing, teer, asfalt)
Gebondenheid op basis van bindmiddel	Hecht
Hoeveelheid (gewicht - aantal)	<ul style="list-style-type: none"><li>• 43,18 kg - 1 stuk</li></ul>
Totaal gewicht	43,18 kg
Eenvoudig bereikbaar	Ja
Bevestigingswijze	<ul style="list-style-type: none"><li>• Verlijmd, ingegoten, versmeerd</li></ul>
Identificatiemethode	Vaststelling zonder monstername  Motivatie: Op vraag van de eigenaar-opdrachtgever werd geen monstername uitgevoerd
Destructieve handeling voor identificatie	Nee

Zorgvuldig beheren

- Zorg voor een veilig beheer. Vermijd het beschadigen van het asbestmateriaal. Controleer de toestand jaarlijks op wijzigingen.

- Hermetische zone (erkend asbestverwijderaar)  
De tegel en verlijming zullen verwijderd moeten worden door een erkend asbestverwijderaar met kennis van zaken. laat je hierin voldoende begeleiden.

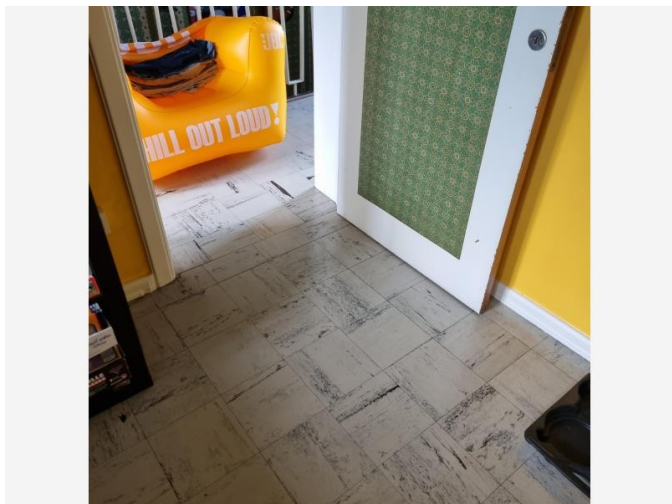
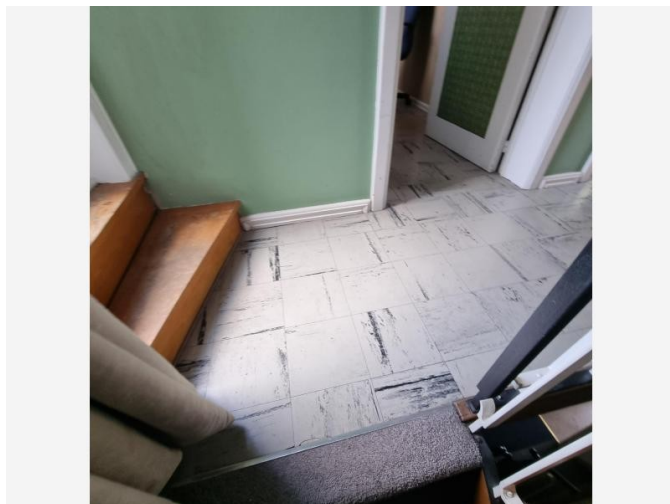
Het asbestmateriaal valt onder de mijlpaal van 2040.

Eindbeoordeling materiaalrisico	Zeer laag materiaalrisico en/of zeer lage kans op vezelvrijgave
---------------------------------	---

Gebondenheid	Categorie 1: hechtgebonden in oorsprong
Asbestsoort (vezeltype)	Alleen chrysotiel
Asbestconcentratie	Laag (< 50%)
Afschermingsgraad van het gehele materiaal	Geheel of deels (ook) vrij aan de binnenlucht
Toestand van het materiaal	Onbeschadigd, niet verweerd

Beschrijving	Tegels Vinyl 2de verdiep
Omgeving	Binnen
Primaire drager	Vloer
Asbestmateriaal	Prefab - afwerking - Tegel
Bindmiddel van asbestmateriaal	Kunststof of -hars
Gebondenheid op basis van bindmiddel	Hecht
Hoeveelheid (oppervlakte - dikte - aantal)	<ul style="list-style-type: none"><li>• 43,18 m<sup>2</sup> - 0,20 cm - 1 stuk</li></ul>
Totaal volume	0,086 m <sup>3</sup>
Eenvoudig bereikbaar	Ja
Bevestigingswijze	<ul style="list-style-type: none"><li>• Verlijmd, ingegoten, versmeerd</li></ul>
Identificatiemethode	Vaststelling zonder monstername  Motivatie: Op vraag van de eigenaar-opdrachtgever werd geen monstername uitgevoerd
Destructieve handeling voor identificatie	Nee

Zorgvuldig beheren

- Zorg voor een veilig beheer. Vermijd het beschadigen van het asbestmateriaal. Controleer de toestand jaarlijks op wijzigingen.

- Hermetische zone (erkend asbestverwijderaar)  
De tegels mogen enkel worden verwijderd door iemand met kennis van zaken van asbestverwijdering. Het is namelijk zo dat de verlijming ook asbesthoudend is. Laat je voldeonde informeren.

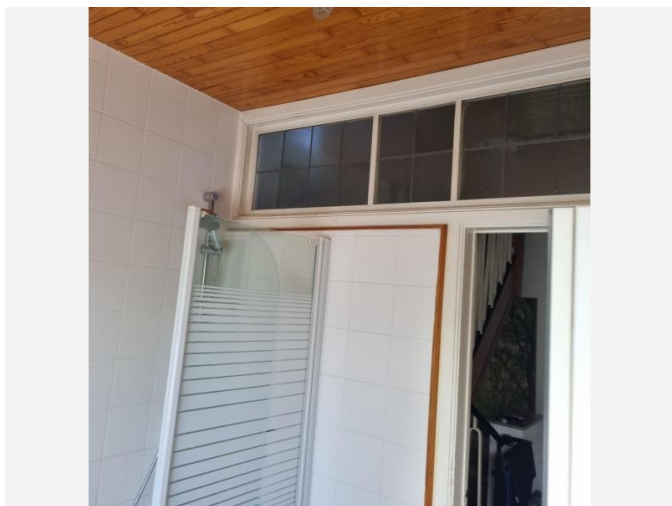
De tegels konden niet verder onderzocht worden naar verlijming van de tegel. Dit behoort tot destructief onderzoek en dit is niet noodzakelijk voor dit attest. Bij het verwijderen van de tegels moet er aandacht worden gegeven dat er mogelijk asbestverdacht lijm werd gebruikt voor de bevestiging.

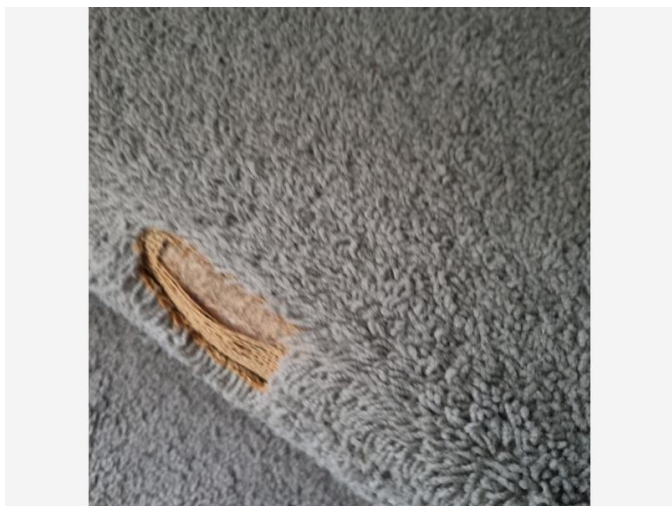
Op het eerste verdiep is er tapijt en laminaat ( in badkamer) aanwezig. Bij de beschadiging is er niet meteen zichtbaar of er nog een oude vloer eronder aanwezig is. Wees aandachtig bij het verwijderen van het tapijt dat er geen oude asbestverdachte vloer aanwezig is. Destructief onderzoek is niet noodzakelijk voor dit type attest.

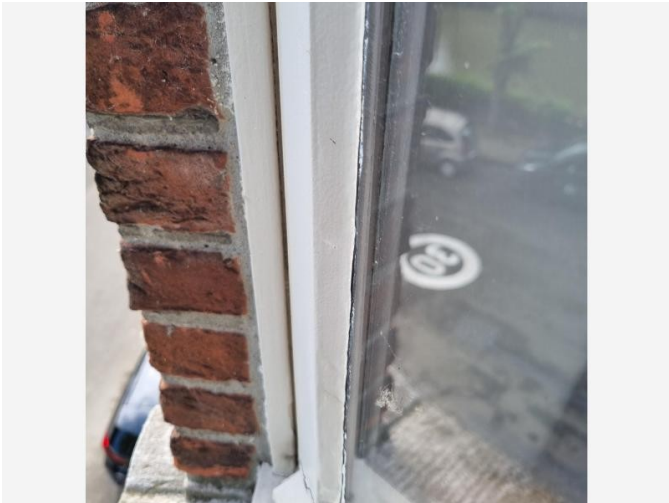
Cementage tussen muur en beglazing, niet asbestverdacht.

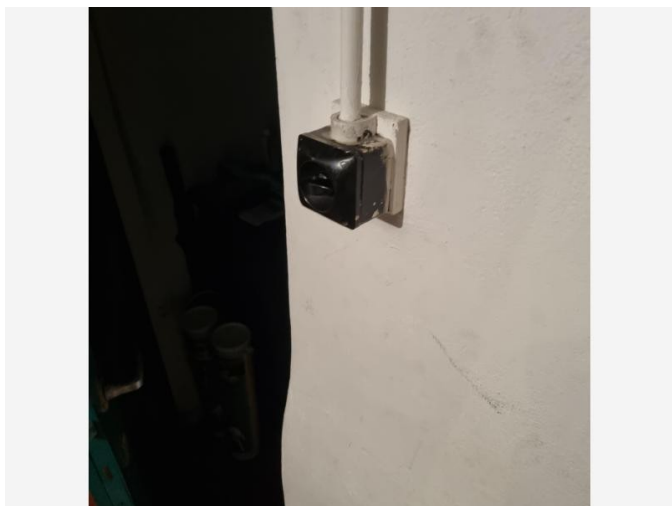
Er is bakeliet aanwezig in de woning.

In de woning zijn er op verschillende plaatsen bakelieten stopcontacten en schakelaars aanwezig. Wees aandachtig bij het verwijderen van de toepassing dat deze asbestverdachte materialen zijn.

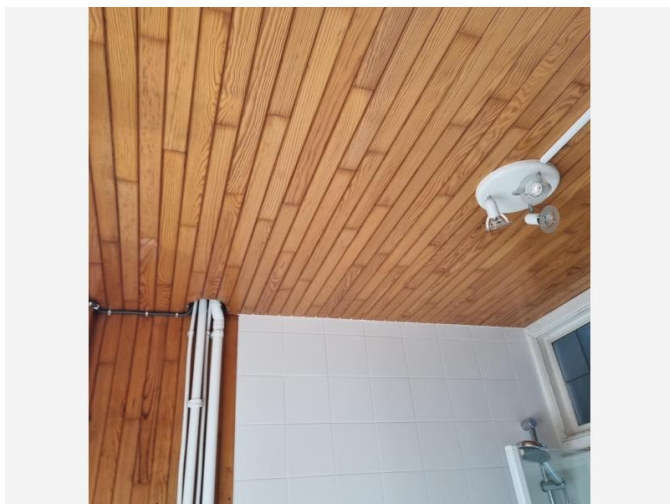
Het is niet zichtbaar of hier nog pleisterwerk aanwezig is onder het materiaal, dit is destructief onderzoek en niet noodzakelijk voor dit attest. Bij het constateren van oud pleisterwerk bij afname van het materiaal moet er eerst stalen genomen worden

Locaties, keuken , leefruimte en badkamer

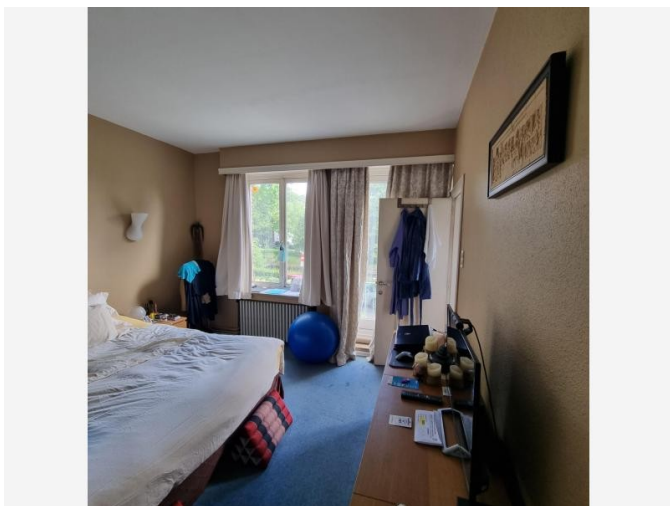
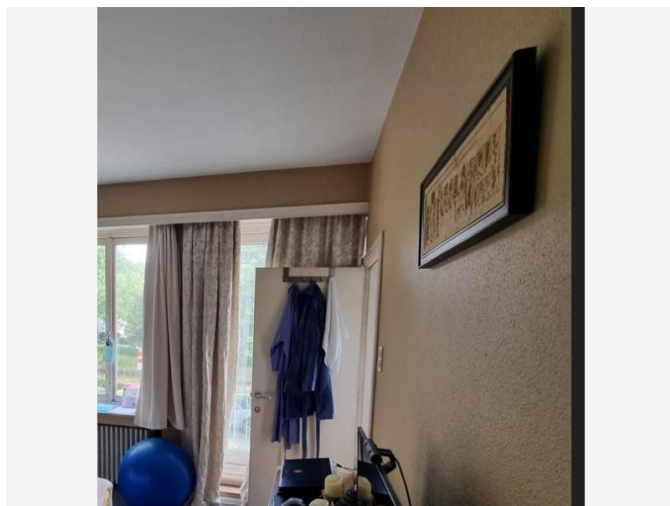
Geen asbest

#	Type	Referentie	Resultaat
12.1	Mengmonster	MM02	Geen asbest

Beschrijving	Pleisterwerk Plafond
Omgeving	Binnen
Primaire drager	Binnenwand
Bindmiddel van materiaal	Gips - kalk
Gebondenheid op basis van bindmiddel	Niet-hechtgebonden
Hoeveelheid (oppervlakte - dikte - aantal)	• 172,43 m <sup>2</sup> - 1,00 cm - 1 stuk
Totaal volume	1,724 m <sup>3</sup>
Identificatiemethode	Vaststelling met monstername
Destructieve handeling voor identificatie	Nee
Opmerking	Hal: pleisterwerk aanwezig - staalname ter hoogte van kelder deur Verblijfruimte: pleisterwerk aanwezig - staalname in de slaapkamer eerste verdiep voorzijde bij raam Natte ruimte: geen pleisterwerk aanwezig - geen staalname Stooklokaal: aanwezig in de kelder - geen pleisterwerk
