# Asbestinventarisatetest

Magerstraat 69, 9070 Destelbergen

Attestnummer : 20241121-000192.000

Uitgegeven op : 21.11.2024

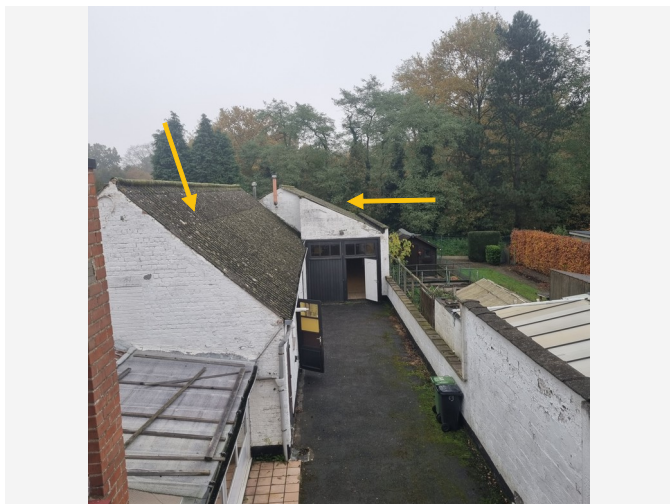
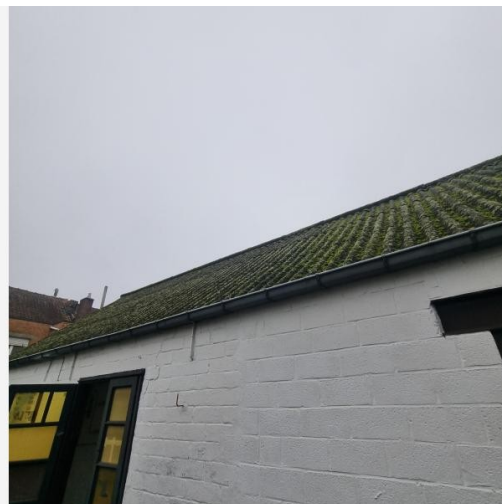
**Dringend verwijderen**

Eindbeoordeling materiaalrisico	Hoog materiaalrisico en/of hoge kans op vezelvrijgave
---------------------------------	-------------------------------------------------------

Gebondenheid	Categorie 1: hechtgebonden in oorsprong
Asbestsoort (vezeltype)	Crocidoliet aanwezig
Asbestconcentratie	Laag (< 50%)
Afschermingsgraad van het gehele materiaal	Geheel of deels (ook) vrij aan de binnenlucht
Toestand van het materiaal	Matig beschadigd, matig verweerd

Beschrijving	Golfplaat dakbedekking
Omgeving	Grenst aan binnen- en buitenlucht
Primaire drager	Schuin dak
Asbestmateriaal	Dak- en gevelbekleding - Golfplaat
Bindmiddel van asbestmateriaal	Cement
Gebondenheid op basis van bindmiddel	Hecht
Hoeveelheid (oppervlakte - aantal)	<ul style="list-style-type: none"><li>• 89,00 m<sup>2</sup> - 1 stuk</li><li>• 142,00 m<sup>2</sup> - 1 stuk</li></ul>
Totale oppervlakte	231,00 m <sup>2</sup>
Eenvoudig bereikbaar	Ja
Bevestigingswijze	<ul style="list-style-type: none"><li>• Genageld, geniet</li></ul>
Identificatiemethode	Vaststelling zonder monsternamen
Destructieve handeling voor identificatie	Nee

- Verwijder dit asbestmateriaal zo snel mogelijk. Volg de toestand goed op.
- Hemelwater dat afspoelt van asbestcement daken of gevels kan asbestdeeltjes bevatten. Gebruik het enkel voor gesloten circuits (bv. spoelen toiletten). Reinig na het vervangen van het dak of de gevel de dakgoten en regenwaterput of -ton om asbesthoudend sediment of slib te verwijderen

- Eenvoudige handelingen: enkel door erkend asbestverwijderaar  
Gezien de platen sterk beschadigd zijn zullen de bevestigingen ook niet eenvoudig te verwijderen zijn. De aannemer heeft de nodige kennis om de golfplaten te verwijderen zonder de platen te breken, zodat er geen gevaarlijke stofdeeltjes kunnen vrijkomen. Lees zorgvuldig het asbestattest die ook verder advies heeft rond verwijdering.

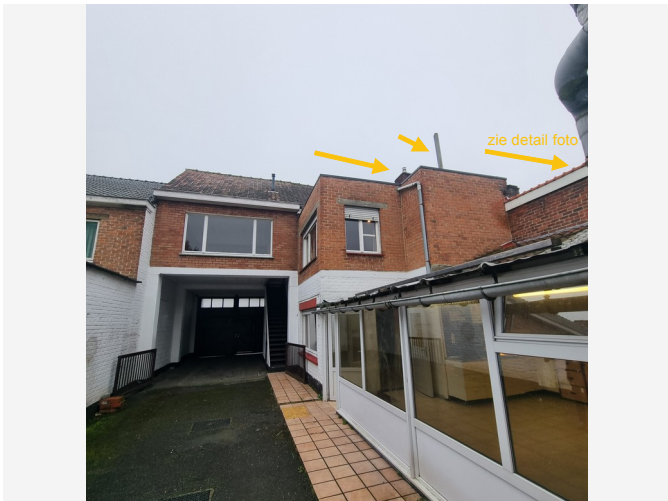
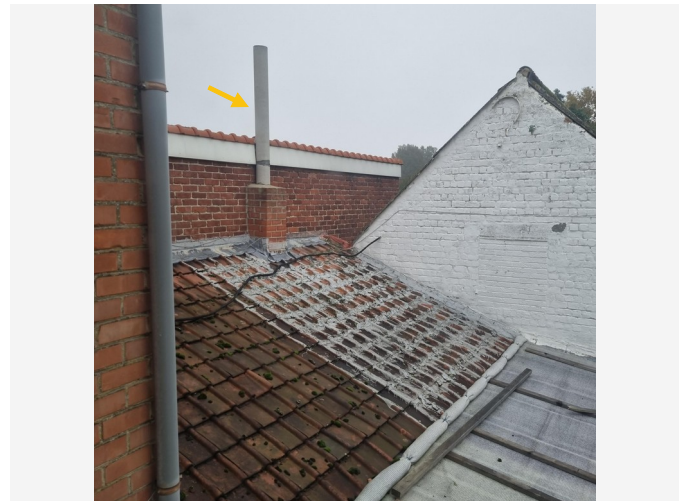
# Fiche 2: Rookgaskanaal hellend dak - aangesloten op kachel

Verwijderen

Eindbeoordeling materiaalrisico	Verhoogd materiaalrisico en/of verhoogde kans op vezelvrijgave
---------------------------------	----------------------------------------------------------------

Gebondenheid	Categorie 1: hechtgebonden in oorsprong
Asbestsoort (vezeltype)	Crocidoliet aanwezig
Asbestconcentratie	Laag (< 50%)
Afschermingsgraad van het gehele materiaal	Geheel of deels (ook) vrij aan binnenluchtstromen
Toestand van het materiaal	Licht beschadigd, licht verweerd. Intact calciumsilicaatmateriaal of categorie III 'gebondenheid'

Beschrijving	Rookgaskanaal hellend dak - aangesloten op kachel
Omgeving	Grenst aan binnen- en buitenlucht
Primaire drager	Plat dak
Asbestmateriaal	Rookgaskanaal
Bindmiddel van asbestmateriaal	Cement
Gebondenheid op basis van bindmiddel	Hecht
Hoeveelheid (lengte - omtrek - dikte - aantal)	<ul style="list-style-type: none"> <li>• 8,00 m - 30,00 cm - 4,00 cm - 1 stuk</li> <li>• 2,00 m - 30,00 cm - 4,00 cm - 1 stuk</li> </ul>
Totaal volume	0,12 m <sup>3</sup>
Eenvoudig bereikbaar	<p>Nee</p> <ul style="list-style-type: none"> <li>• Het asbestmateriaal is bedekt (uitgezonderd laag verf, coating, behang, kunststof, textiel) en het wegnemen van het bedekkende materiaal kan niet zonder het bedekkende materiaal te beschadigen.</li> </ul>
Bevestigingswijze	<ul style="list-style-type: none"> <li>• Verlijmd, ingegoten, versmeerd</li> </ul>
Identificatiemethode	Vaststelling zonder monsternamen
Destructieve handeling voor identificatie	Nee

Opmerking	<ul style="list-style-type: none"> <li>- rookgaskanaal ter hoogte van de keuken, kachel aangesloten</li> <li>- rookgaskanaal aan de voorzijde voor kachel in in leefruimte</li> <li>- rookgaskanaal bij de keukengedeelte dicht bij de leefruimte ook aangesloten op kachel</li> </ul>

- Zorg voor een veilig beheer en verwijder dit asbestmateriaal wanneer het bij werken eenvoudig bereikbaar wordt. Controleer de toestand jaarlijks op wijzigingen.

- Eenvoudige handelingen: enkel door erkend asbestverwijderaar  
Er zal eerst een stuk van de schoorsteen in het gebouw en bij het hellend dak moeten afgebroken worden. Daarna zal pas het rookgaskanaal verwijderd kunnen worden. De aannemer heeft de nodige kennis om het rookgaskanaal te verwijderen zonder het rookgaskanaal te breken, zodat er geen gevaarlijke stofdeeltjes kunnen vrijkomen. Lees zorgvuldig het asbestattest die ook verder advies heeft rond verwijdering.
- Hermetische zone (erkend asbestverwijderaar)  
Als er gemerkt wordt dat er toch het rookgaskanaal beschadigd zal worden tijdens het afbreken van de schoorstenen zal er gekozen moeten worden voor een erkend asbestverwijderaar die een hermetische zone zal opstellen.

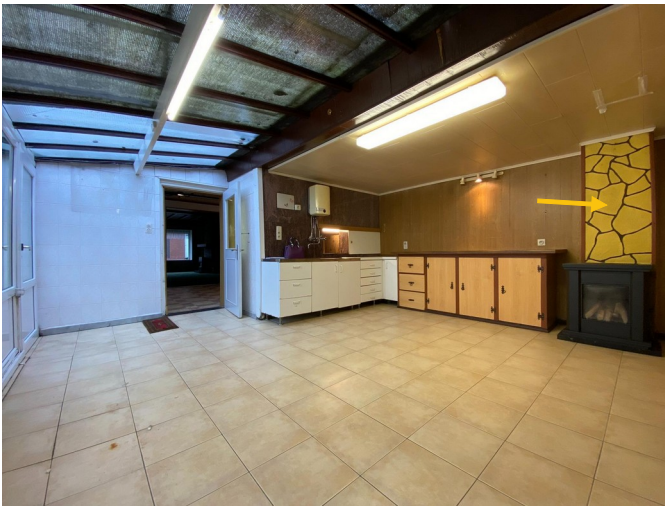
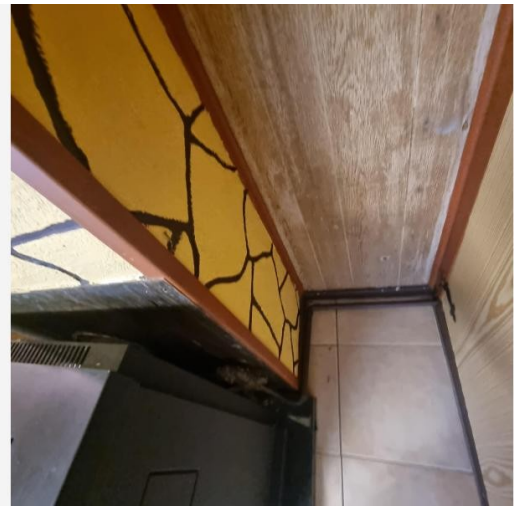
Verwijderen

Eindbeoordeling materiaalisico	Verhoogd materiaalisico en/of verhoogde kans op vezelvrijgave
Opmerking	Er is geen zware beschadiging aanwezig.

Gebondenheid	Categorie 2: niet-hechtgebonden met matrix
Asbestsoort (vezeltype)	Alleen chrysotiel
Asbestconcentratie	Hoog (>= 50%)
Afschermingsgraad van het gehele materiaal	Geheel of deels (ook) vrij aan de binnenlucht
Toestand van het materiaal	Licht beschadigd, licht verweerd. Intact calciumsilicaatmateriaal of categorie III 'gebondenheid'

#	Type	Referentie	Resultaat
3.1	Mengmonster	MM03	Chrysotiel

<b>Beschrijving</b>	RF-beplating kachel keuken
<b>Omgeving</b>	Binnen
<b>Primaire drager</b>	Binnenwand
<b>Asbestmateriaal</b>	Plaat, paneel, tablet - Calciumsilicaat (type Pical, type Promatect)
<b>Bindmiddel van asbestmateriaal</b>	Calciumsilicaat
<b>Gebondenheid op basis van bindmiddel</b>	Niet-hechtgebonden
<b>Hoeveelheid (oppervlakte - dikte - aantal)</b>	• 2,10 m <sup>2</sup> - 0,50 cm - 1 stuk
<b>Totaal volume</b>	0,011 m <sup>3</sup>
<b>Eenvoudig bereikbaar</b>	Ja
<b>Bevestigingswijze</b>	• Verlijmd, ingegoten, versmeerd
<b>Identificatiemethode</b>	Vaststelling met monstername
<b>Destructieve handeling voor identificatie</b>	Nee

- Zorg voor een veilig beheer en verwijder dit asbestmateriaal wanneer het bij werken eenvoudig bereikbaar wordt. Controleer de toestand jaarlijks op wijzigingen.

- Hermetische zone (erkend asbestverwijderaars)  
Deze methode biedt het hoogste veiligheidsniveau en is nodig wanneer het risico op vrijkomen van asbestvezels in de lucht tijdens de verwijdering, groot is. Ze wordt bijvoorbeeld toegepast bij de verwijdering van gevlokt asbest, van de asbestgips waarmee grote expansietanks zijn omhuld, van isolatiemateriaal dat moeilijk toegankelijk is voor het aanbrengen van couveusezakken of dat in slechte staat is, of wanneer het nodig blijkt een dergelijk veiligheidsniveau op te leggen (aanwezigheid van publiek in de onmiddellijke nabijheid van de werf, â††). De behandeling van asbest gebeurt in â†† hermetischâ†† afgesloten zones (gewoonlijk met behulp van kunststof schermen die op kepers worden aangebracht), die in onderdruk worden gebracht om te vermijden dat lucht naar buiten wordt getrokken wanneer het scherm scheurt. De lucht in deze zones wordt ververst met behulp van een of meer extractoren met absoluutfilters die de asbestvezels tegenhouden. Alle afvoeren en toevoeren van lucht en de onderdruk worden gecontroleerd. Bijvoorbeeld, de operatoren betreden de werkzone via sassen die bestaan uit verschillende compartimenten voorzien van deuren. Ze verlaten deze sas nadat ze hun werkkledij hebben uitgedaan en een douche hebben genomen. Het asbestafval wordt verpakt en verlaat de

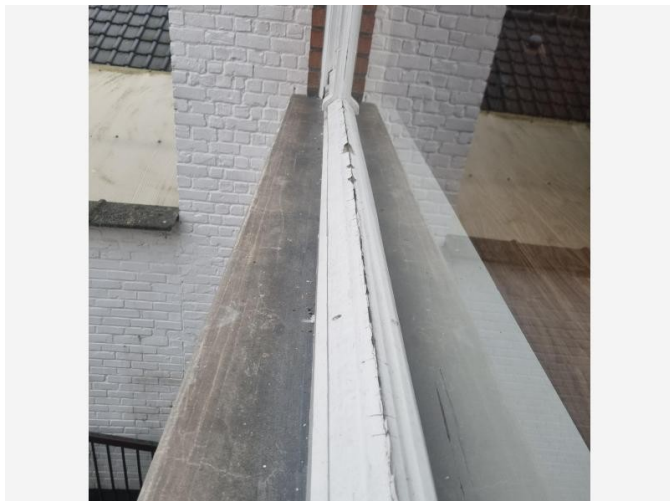
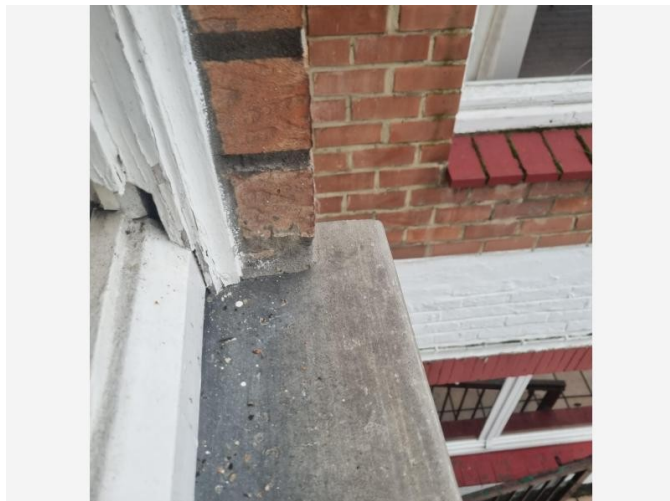
## Fiche 4: Vensterbank buitenzijde - buitenschrijnwerk achterzijde bij de inrit

Maatregelen nemen

Eindbeoordeling materiaalrisico	Verhoogd materiaalrisico en/of verhoogde kans op vezelvrijgave
---------------------------------	----------------------------------------------------------------

Gebondenheid	Categorie 1: hechtgebonden in oorsprong
Asbestsoort (vezeltype)	Crocidoliet aanwezig
Asbestconcentratie	Laag (< 50%)
Afschermingsgraad van het gehele materiaal	Geheel of deels vrij aan de buitenlucht
Toestand van het materiaal	Matig beschadigd, matig verweerd

<b>Beschrijving</b>	Vensterbank buitenzijde - buitenschrijnwerk achterzijde bij de inrit
<b>Omgeving</b>	Buiten
<b>Primaire drager</b>	Wandopening verticaal (raam, deur, ...)
<b>Asbestmateriaal</b>	Plaat, paneel, tablet - Generiek
<b>Bindmiddel van asbestmateriaal</b>	Cement
<b>Gebondenheid op basis van bindmiddel</b>	Hecht
<b>Hoeveelheid (oppervlakte - dikte - aantal)</b>	<ul style="list-style-type: none"><li>• 0,35 m<sup>2</sup> - 6,00 cm - 1 stuk</li></ul>
<b>Totaal volume</b>	0,021 m <sup>3</sup>
<b>Eenvoudig bereikbaar</b>	Nee <ul style="list-style-type: none"><li>• Het asbestmateriaal is bedekt (uitgezonderd laag verf, coating, behang, kunststof, textiel) en het wegnemen van het bedekkende materiaal kan niet zonder het bedekkende materiaal te beschadigen.</li></ul>
<b>Bevestigingswijze</b>	<ul style="list-style-type: none"><li>• Verlijmd, ingegoten, versmeerd</li></ul>
<b>Identificatiemethode</b>	Vaststelling zonder monstername

- Zorg voor een veilig beheer en verwijder dit asbestmateriaal wanneer het bij werken eenvoudig bereikbaar wordt. Controleer de toestand jaarlijks op wijzigingen.

- Eenvoudige handelingen: mag via doe-het-zelf of door werknemer(s) met opleidingsattest eenvoudige handelingen  
Indien de vensterbank kan verwijderd worden zonder deze te beschadigen. Asbest buiten een gebouw: Bevindt het asbest zich buiten uw woning of gebouw? Dan mag u de volgende toepassingen zelf wegnemen: hechtgebonden asbest dat niet beschadigd is; hechtgebonden asbest dat wel beschadigd is en waarbij er vrije asbestvezels zichtbaar zijn. Een beschadigde asbesttoepassing of asbest in slechte staat kan makkelijk verder breken of vergruizen. Er komen dan schadelijke asbestvezels vrij die ingeademd kunnen worden. De volgende asbesthoudende materialen mag u als particulier of zelfstandige zelf verwijderen, ongeacht of ze zich binnen of buiten bevinden: dichtingen of pakkingen; koorden en andere geweven materialen; remvoeringen of gelijkaardige toepassingen.

- Eenvoudige handelingen: enkel door erkend asbestverwijderaar  
Indien de vensterbank te veel vervat zit in de gevelstenen wordt er best een aannemer aangesteld met kennis van eenvoudige handeling. De aannemer heeft de nodige kennis om de vensterbank te verwijderen zonder te breken, zodat er geen gevaarlijke stofdeeltjes kunnen vrijkomen. Lees zorgvuldig het asbestattest die ook verder advies heeft rond verwijdering.

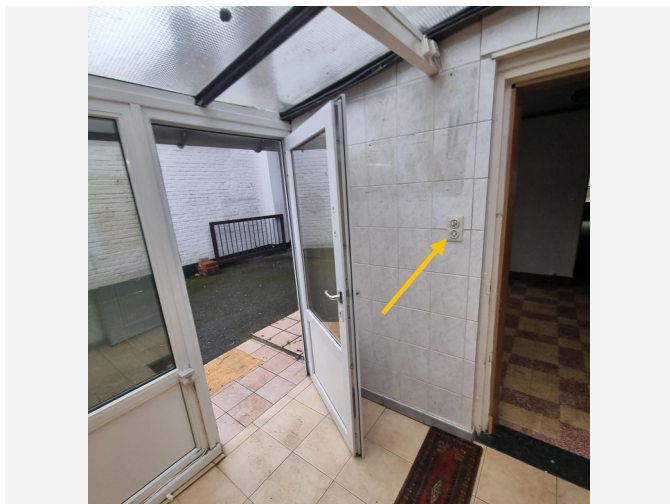
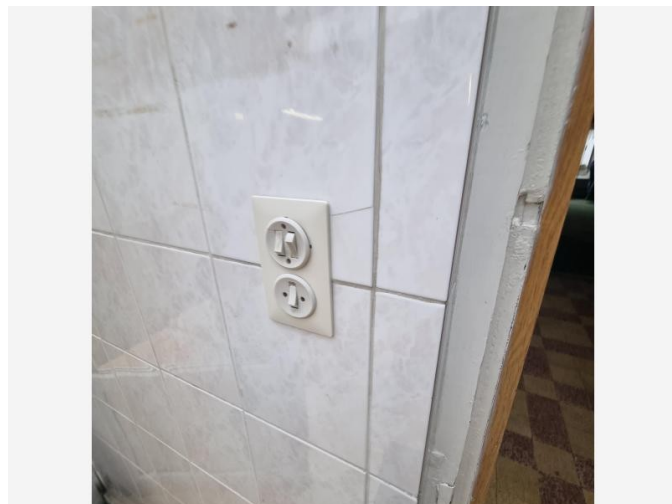
Zorgvuldig beheren

Eindbeoordeling materiaalrisico	Laag materiaalrisico en/of verlaagde kans op vezelvrijgave
---------------------------------	------------------------------------------------------------

Gebondenheid	Categorie 1: hechtgebonden in oorsprong
Asbestsoort (vezeltype)	Crocidoliet aanwezig
Asbestconcentratie	Laag (< 50%)
Afschermingsgraad van het gehele materiaal	Geheel of deels (ook) vrij aan de binnenlucht
Toestand van het materiaal	Onbeschadigd, niet verweerd

Beschrijving	Bakeliet - elektriciteit
Omgeving	Binnen
Primaire drager	Binnenwand
Asbestmateriaal	Plaat, paneel, tablet - Type Bakeliet
Bindmiddel van asbestmateriaal	Kunststof of -hars
Gebondenheid op basis van bindmiddel	Hecht
Hoeveelheid (oppervlakte - dikte - aantal)	• 2,30 m <sup>2</sup> - 0,30 cm - 1 stuk
Totaal volume	0,007 m <sup>3</sup>
Eenvoudig bereikbaar	Ja
Bevestigingswijze	• Verlijmd, ingegoten, versmeerd
Identificatiemethode	Vaststelling zonder monstername
Destructieve handeling voor identificatie	Nee
Opmerking	De hoeveelheid is een indicatie. Elektriciteitsmeter en stopcontacten bestaan uit bakeliet

- Zorg voor een veilig beheer. Vermijd het beschadigen van het asbestmateriaal. Controleer de toestand jaarlijks op wijzigingen.

- Eenvoudige handelingen: mag via doe-het-zelf of door werknemer(s) met opleidingsattest eenvoudige handelingen  
Asbest binnen een gebouw : In binnenruimtes mag u alleen hechtgebonden asbest verwijderen dat niet beschadigd is. Dat betekent dat het materiaal volledig intact is en er geen vrije asbestvezels zichtbaar zijn. De bakelietplaatjes kunnen ontkoppeld worden van de bedrading en muur zonder deze te beschadigen; De elektriciteitsmeter is eigendom van nutsmaatschappij, hiervoor zal je moeten contact opnemen met hun.

Er kan ook gekozen worden voor een aannemer met kennis van eenvoudige handeling. Deze persoon kan ook zorgen voor de veiligheid omdat er wordt gewerkt aan het elektriciteitsnet in de woning. Deze kan de bakeliet verwijderen met de nodige kennis van eenvoudige handeling.

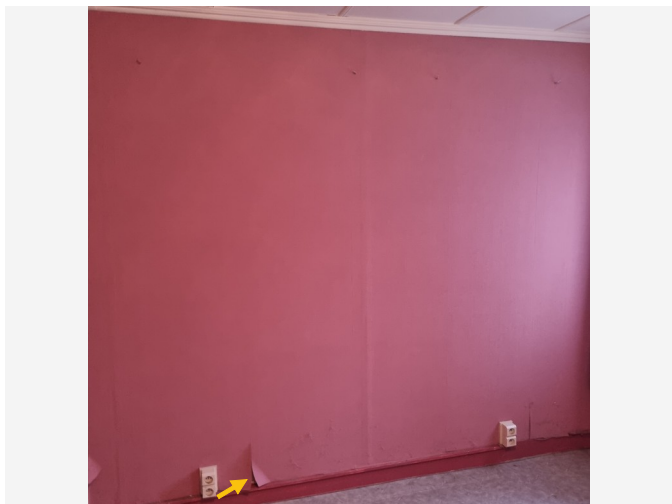
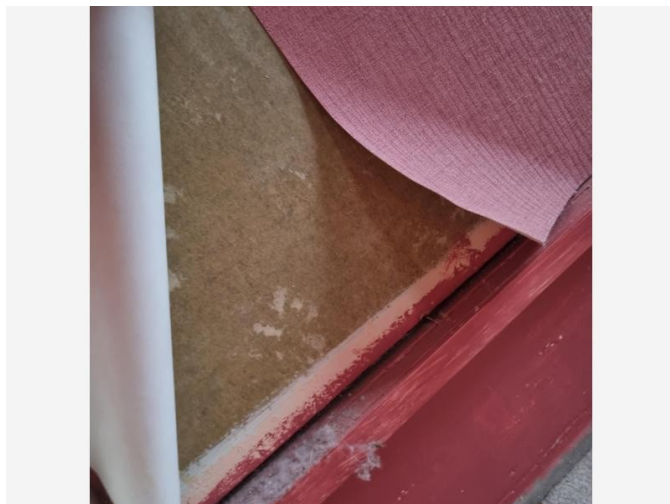
Zorgvuldig beheren

Eindbeoordeling materiaalrisico	Laag materiaalrisico en/of verlaagde kans op vezelvrijgave
Opmerking	Er zijn nergens geen grote beschadigingen aanwezig.

Gebondenheid	Categorie 1: hechtgebonden in oorsprong
Asbestsoort (vezeltype)	Alleen chrysotiel
Asbestconcentratie	Laag (< 50%)
Afschermingsgraad van het gehele materiaal	Geheel of deels (ook) vrij aan de binnenlucht
Toestand van het materiaal	Licht beschadigd, licht verweerd. Intact calciumsilicaatmateriaal of categorie III 'gebondenheid'

#	Type	Referentie	Resultaat
6.1	Puntmonster	MM04	Chrysotiel

Beschrijving	Binnenwand Menuiserite
Omgeving	Binnen
Primaire drager	Binnenwand
Asbestmateriaal	Plaat, paneel, tablet - Type Menuiserite
Bindmiddel van asbestmateriaal	Cement
Gebondenheid op basis van bindmiddel	Hecht
Hoeveelheid (oppervlakte - dikte - aantal)	<ul style="list-style-type: none"><li>• 40,00 m<sup>2</sup> - 0,30 cm - 1 stuk</li></ul>
Totaal volume	0,12 m <sup>3</sup>
Eenvoudig bereikbaar	Ja
Bevestigingswijze	<ul style="list-style-type: none"><li>• Genageld, geniet</li></ul>
Identificatiemethode	Vaststelling met monstername
Destructieve handeling voor identificatie	Nee
Opmerking	De plafondtegels op het eerste verdiep slaapkamer voorzijde links ten opzichte als je aan de voorzijde kijkt naar gevel van aan de buitenzijde.

- Verwijder dit asbestmateriaal zo snel mogelijk. Volg de toestand goed op.

- Eenvoudige handelingen: enkel door erkend asbestverwijderaer  
Doordat de platen volledige genageld zitten, zijn dez gemakkelijk te breken. Doordat nagels eerst moeten verwijderd moeten worden en de platen genageld zijn aan de constructie kan er best gekozen worden om een aannemer eenvoudige handelingen aan te stellen. De aannemer heeft de nodige kennis om de platen te verwijderen zonder de platen te breken, zodat er geen gevaarlijke stofdeeltjes kunnen vrijkomen. Lees zorgvuldig het asbestattest die ook verder advies heeft rond verwijdering.

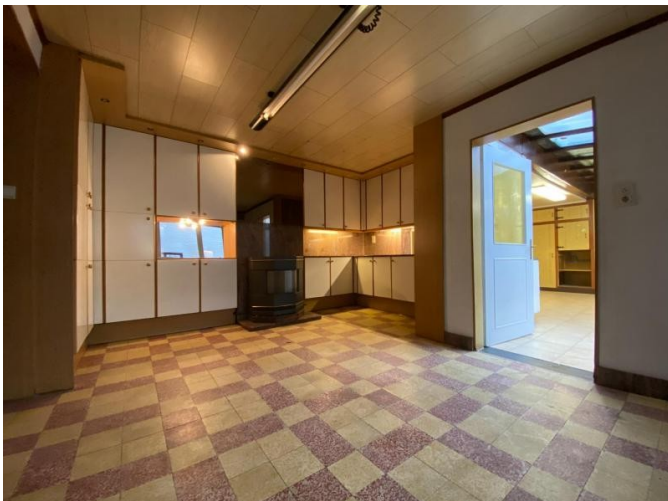
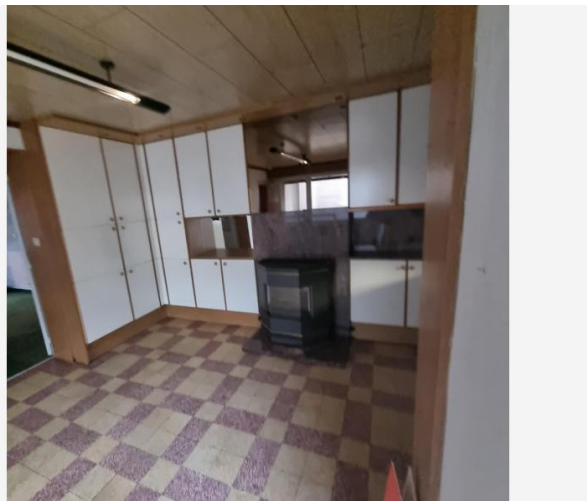
Zorgvuldig beheren

Indien er beslist wordt om de tegel uit te breken kan deze verder worden onderzocht. Er kan een monstername worden uitgevoerd door een asbestdeskundige om effectief te bevestigen dat de cementtegel asbesthoudend is.

Eindbeoordeling materiaalrisico	Laag materiaalrisico en/of verlaagde kans op vezelvrijgave
Opmerking	Tijdens het plaatsbezoek is er nergens geen loszittende stukken of andere beschadigingen aan de tegel zichtbaar.

Gebondenheid	Categorie 1: hechtgebonden in oorsprong
Asbestsoort (vezeltype)	Crocidoliet aanwezig
Asbestconcentratie	Laag (< 50%)
Afschermingsgraad van het gehele materiaal	Geheel of deels (ook) vrij aan de binnenlucht
Toestand van het materiaal	Onbeschadigd, niet verweerd

Beschrijving	Cementtegels keukengedeelte net naast leefruimte
Omgeving	Binnen
Primaire drager	Vloer
Asbestmateriaal	Prefab - afwerking - Tegel
Bindmiddel van asbestmateriaal	Cement
Gebondenheid op basis van bindmiddel	Hecht
Hoeveelheid (oppervlakte - dikte - aantal)	• 18,40 m <sup>2</sup> - 1,00 cm - 1 stuk
Totaal volume	0,184 m <sup>3</sup>
Eenvoudig bereikbaar	Ja
Bevestigingswijze	• Verlijmd, ingegoten, versmeerd
Identificatiemethode	Vaststelling zonder monsternamen
Destructieve handeling voor identificatie	Nee
Opmerking	Er is nergens geen beschadiging of loszittende tegel, daardoor kan de onderzijde niet worden onderzocht op wafelstructuur. Daarnaast zijn er ook geen loszitten hoekende om deze tegel verder te onderzoeken.

- Zorg voor een veilig beheer. Vermijd het beschadigen van het asbestmateriaal. Controleer de toestand jaarlijks op wijzigingen.

- Hermetische zone (erkend asbestverwijderaar)  
De tegels zullen volledige beschadigd moeten worden doordat deze volledig verlijmd zitten met vloerplaat.

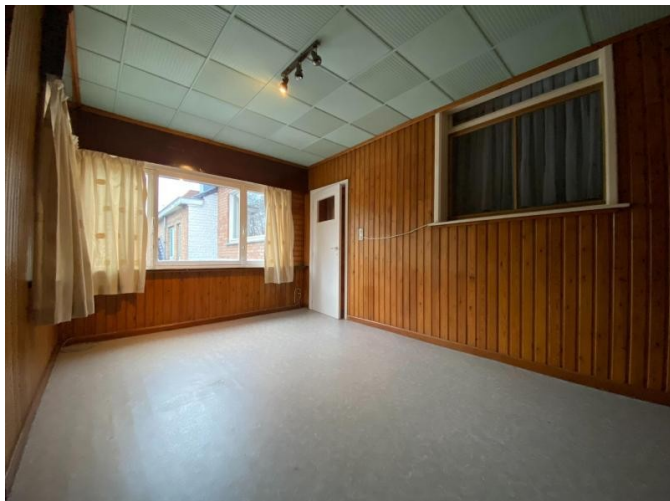
# Fiche 11: afwerking plafond en muren in niet verdacht plaatmateriaal

Identificatiemethode	Verder destructief onderzoek indien noodzakelijk
----------------------	--------------------------------------------------
