Asbestinventarisatetest

Lestpolder 23, 9506 Geraardsbergen

Attestnummer : 20240618-000238.000

Uitgegeven op : 18.06.2024

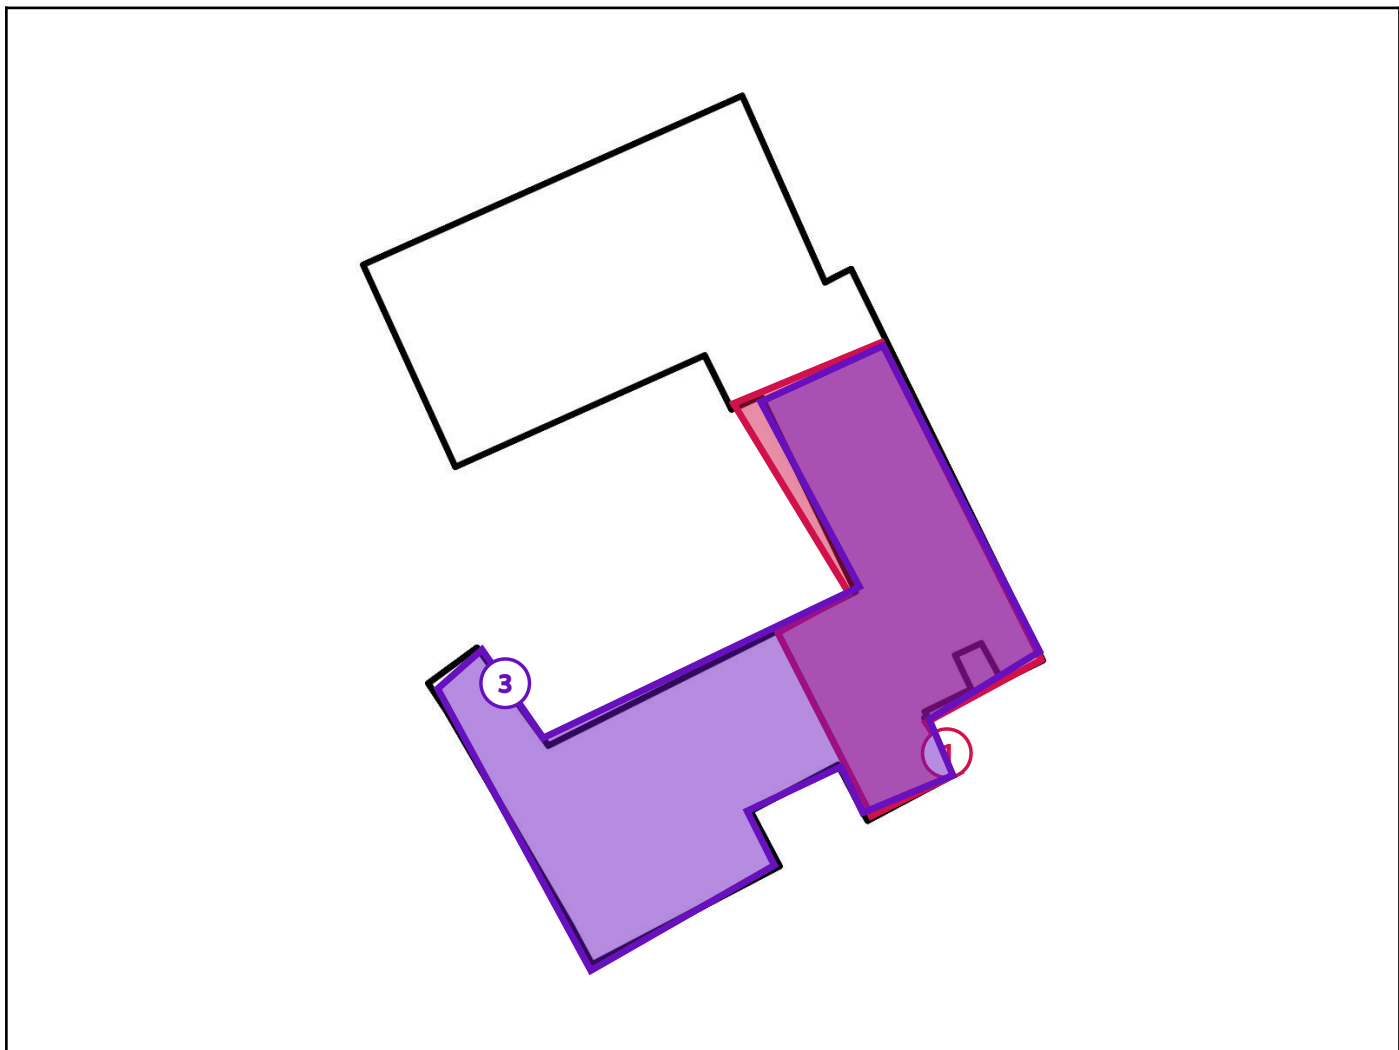
Plan 1.9: Woning plan - Loods gedeelte

Beschrijving	Type	Actie
1. Golfplaat Bijgebouwen	Asbestmateriaal	Dringend verwijderen
3. Beperking bijgebouw toegang door instorting	Beperking	-

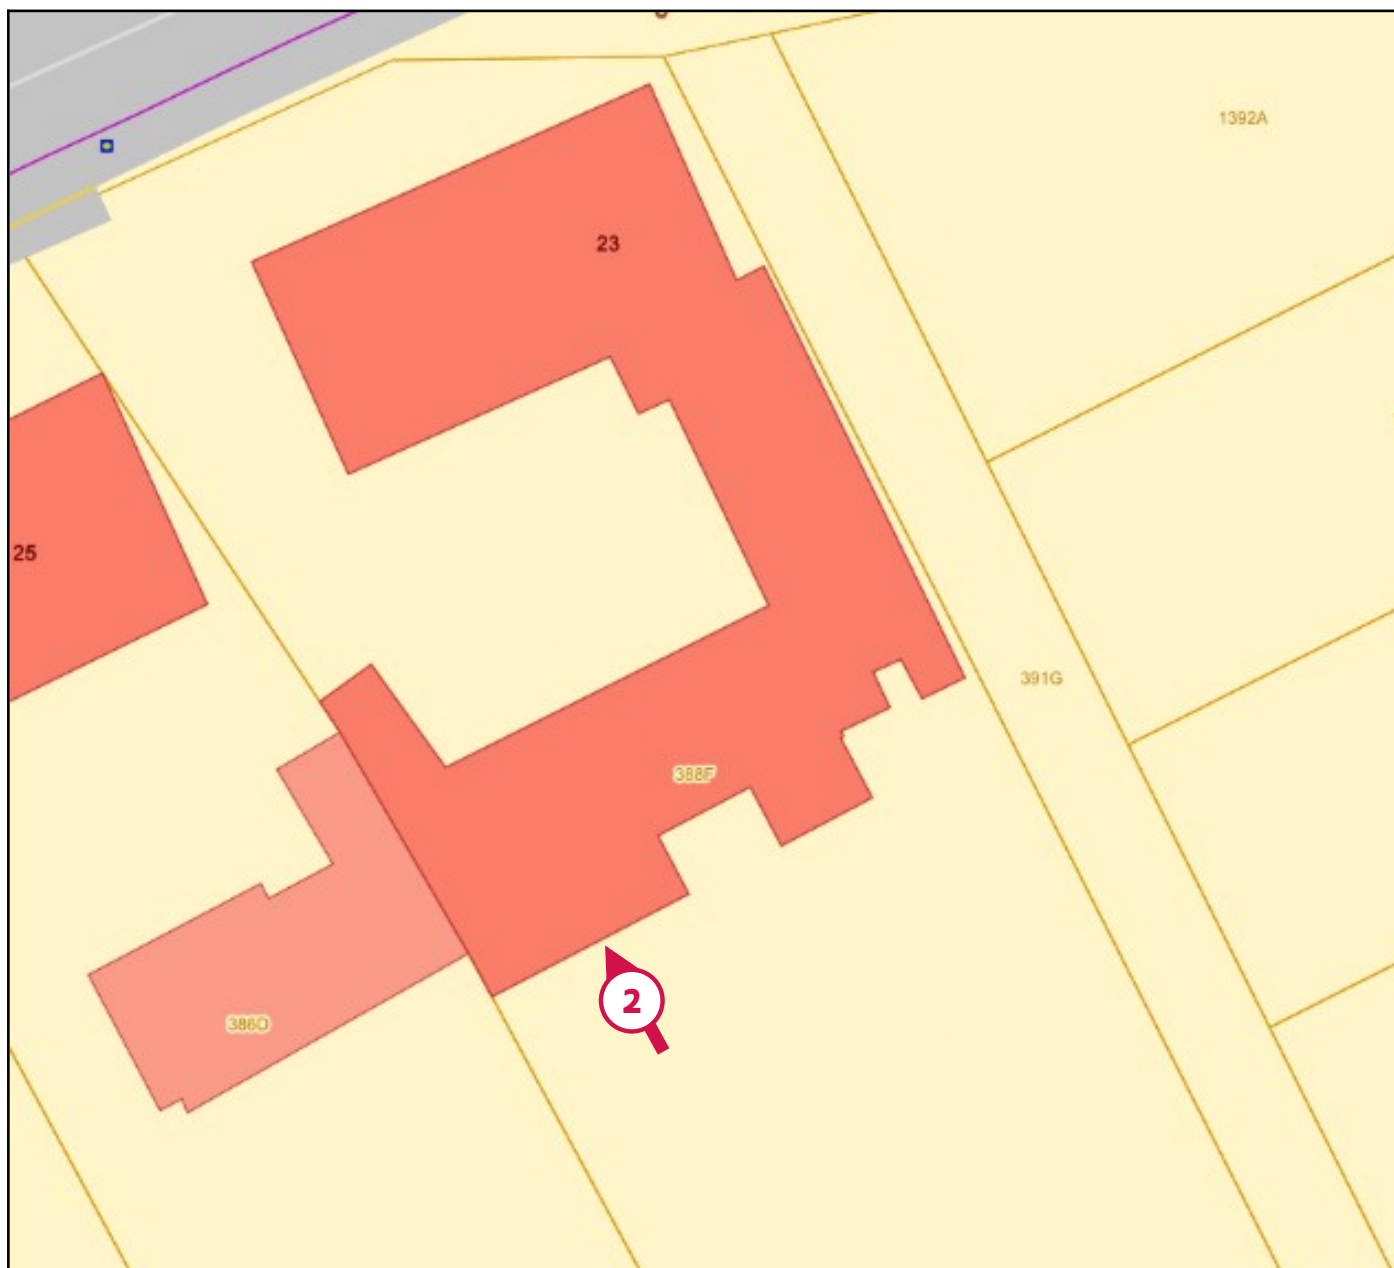
Plan 2.1: Vaststellingen buiten de constructies

Beschrijving	Type	Actie
2. Golfplaat stockage	Asbestmateriaal	Dringend verwijderen

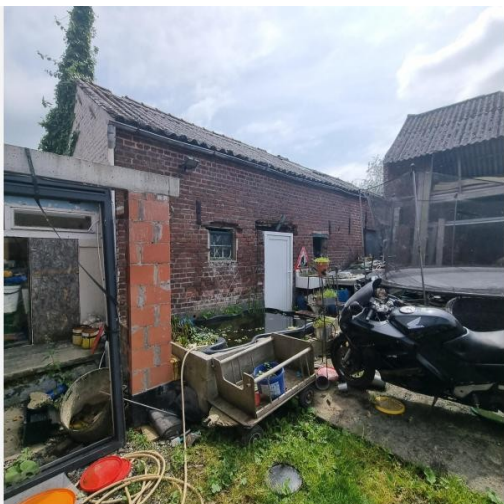
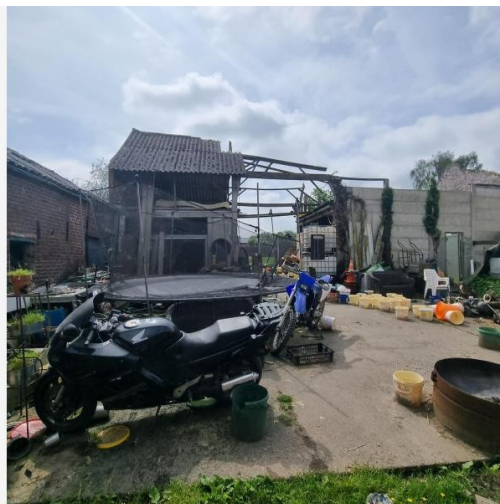
Het asbestmateriaal valt onder de mijlpaal van 2034.

Dringend verwijderen

Eindbeoordeling materiaalrisico	Hoog materiaalrisico en/of hoge kans op vezelvrijgave
---------------------------------	---

Gebondenheid	Categorie 1: hechtgebonden in oorsprong
Asbestsoort (vezeltype)	Crocidoliet aanwezig
Asbestconcentratie	Laag (< 50%)
Afschermingsgraad van het gehele materiaal	Geheel of deels (ook) vrij aan de binnenlucht
Toestand van het materiaal	Matig beschadigd, matig verweerd

Beschrijving	Golfplaat Bijgebouwen
Omgeving	Grenst aan binnen- en buitenlucht
Primaire drager	Schuin dak
Asbestmateriaal	Dak- en gevelbekleding - Golfplaat
Bindmiddel van asbestmateriaal	Cement
Gebondenheid op basis van bindmiddel	Hecht
Hoeveelheid (oppervlakte - aantal)	<ul style="list-style-type: none">• 175,00 m² - 1 stuk
Totale oppervlakte	175,00 m ²
Eenvoudig bereikbaar	Ja
Bevestigingswijze	<ul style="list-style-type: none">• Genageld, geniet
Identificatiemethode	Vaststelling zonder monsternamen
Destructieve handeling voor identificatie	Nee

- Verwijder dit asbestmateriaal zo snel mogelijk. Volg de toestand goed op.

- Eenvoudige handelingen: mag via doe-het-zelf of door werknemer(s) met opleidingsattest eenvoudige handelingen
Asbest buiten een gebouw: Bevindt het asbest zich buiten uw woning of gebouw? Dan mag u de volgende toepassingen zelf wegnemen: hechtgebonden asbest dat niet beschadigd is; hechtgebonden asbest dat wel beschadigd is en waarbij er vrije asbestvezels zichtbaar zijn. Een beschadigde asbesttoepassing of asbest in slechte staat kan makkelijk verder breken of vergruizen. Er komen dan schadelijke asbestvezels vrij die ingeademd kunnen worden. De volgende asbesthoudende materialen mag u als particulier of zelfstandige zelf verwijderen, ongeacht of ze zich binnen of buiten bevinden: dichtingen of pakkingen; koorden en andere gewezen materialen; remvoeringen of gelijkaardige toepassingen.

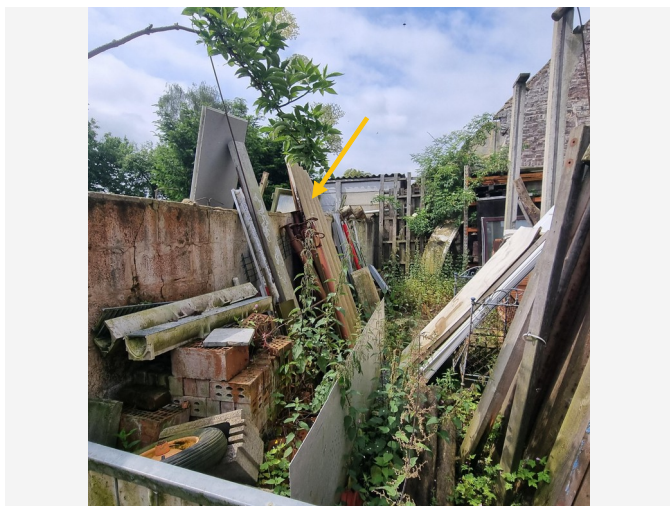
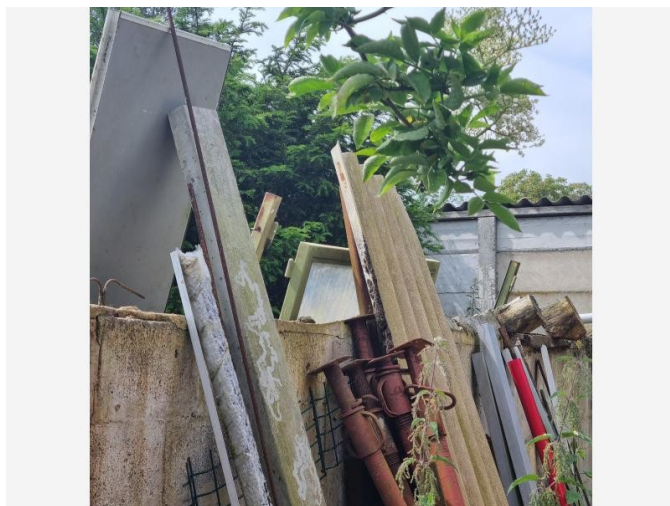
Het asbestmateriaal valt onder de mijlpaal van 2040.

Dringend verwijderen

Beschrijving	Golfplaat stockage
Type afvalstof	Betreft stock-voorraad of gedemonteerde asbestmaterialen
Aanwezige resten	Geen resten aanwezig
Omgeving	Buiten
Primaire drager	Bodem
Asbestmaterialen	<ul style="list-style-type: none">Dak- en gevelbekleding - Golfplaat
Bindmiddel van asbestmateriaal	Cement
Gebondenheid op basis van bindmiddel	Hecht
Hoeveelheid (gewicht - aantal)	<ul style="list-style-type: none">25,00 kg - 1 stuk
Totaal gewicht	25,00 kg
Eenvoudig bereikbaar	Ja
Identificatiemethode	Vaststelling zonder monstername

- Verwijder het asbestafval.

- Eenvoudige handelingen: mag via doe-het-zelf of door werknemer(s) met opleidingsattest eenvoudige handelingen
Draag ook de nodige beschermingsmiddelen als je asbesthoudende toepassingen zelf wil verwijderen. Je kan de nodige info terugvinden op de website van ovam <https://ovam.vlaanderen.be/voorzorgsmaatregelen-bij-asbestverwijdering>

Transporteer het materiaal in afval zak voorzien voor asbesthoudend materiaal.

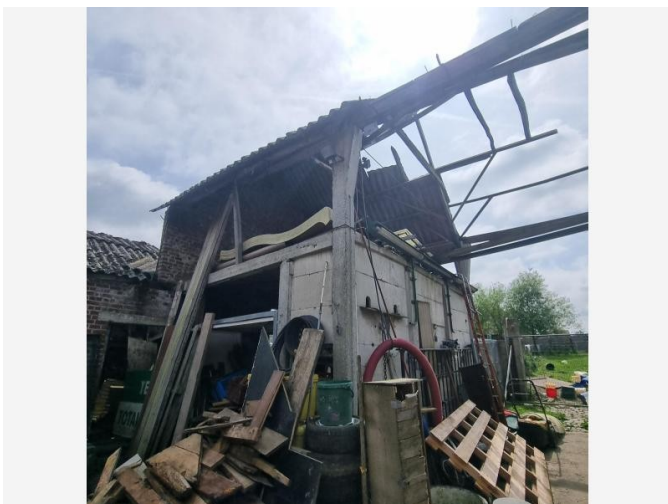
Situeringfoto

Tijdelijke beperking

Reden: Het onderzoek kan niet uitgevoerd worden binnen de bepalingen van de Welzijnswet

Uitleg van de asbestdeskundige: De gebouwen zijn constructief sterk aangetast, er is ook al een deel ingestort van het dak. Alle losse materialen die toegankelijk waren werden onderzocht. Sommige gedeeltes van het gebouw kon niet gecontroleerd worden voor de veiligheid van de adi. Doordat het dak van de golfplaat is ingestort zal er waarschijnlijk nog meer afval golfplaat aanwezig zijn.

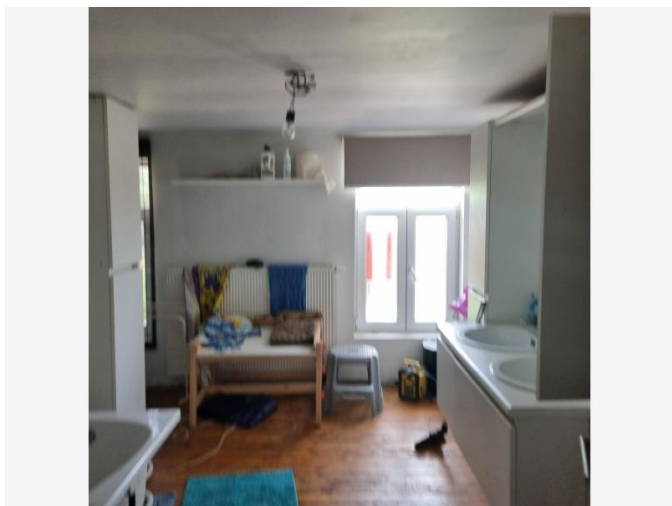
Gyproc: Het is niet zichtbaar of hier nog pleisterwerk aanwezig is onder het materiaal, dit is destructief onderzoek en niet noodzakelijk voor dit attest. Bij het constateren van oud pleisterwerk bij afname van het materiaal moet er eerst stalen genomen worden.

Gedeelte gelijkvloers is enkel funderingsplaat die geschilderd is.

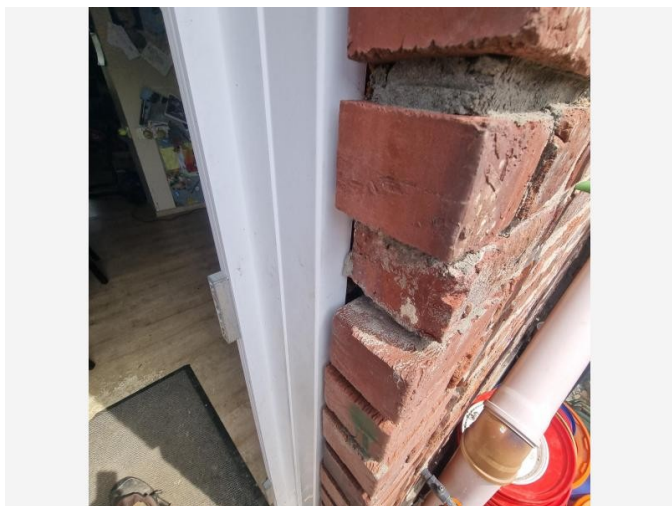
Geen verdachte mastiek

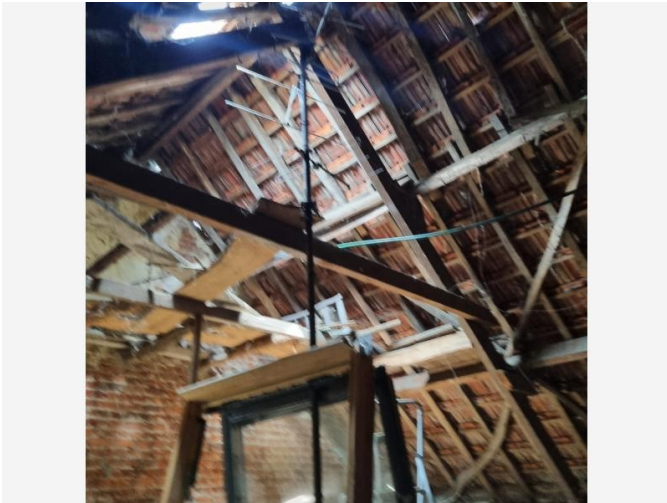
Er is geen onderdak aanwezig bij het hoofdgebouw.

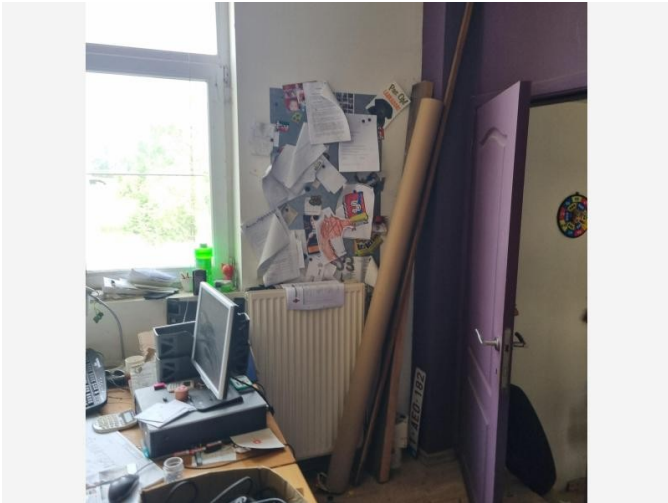
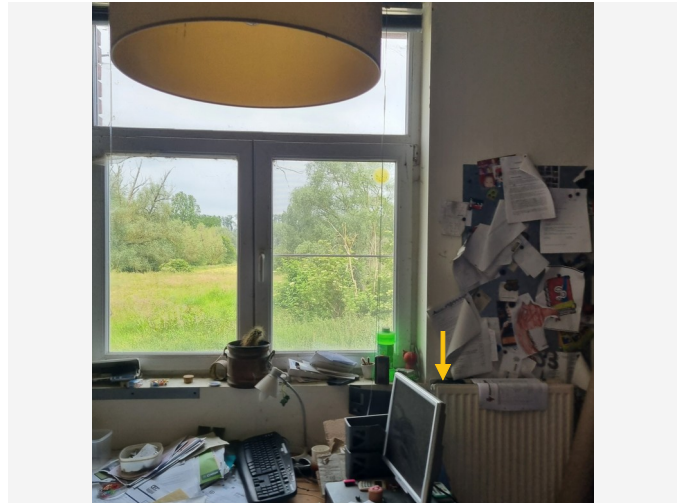
Fiche 8: Pleisterwerk Muur

Geen asbest

#	Type	Referentie	Resultaat
8.1	Mengmonster	MM01	Geen asbest

Beschrijving	Pleisterwerk Muur
Omgeving	Binnen
Primaire drager	Binnenwand
Bindmiddel van materiaal	Gips - kalk
Gebondenheid op basis van bindmiddel	Niet-hechtgebonden
Hoeveelheid (oppervlakte - dikte - aantal)	• 170,00 m ² - 1,00 cm - 1 stuk
Totaal volume	1,70 m ³
Identificatiemethode	Vaststelling met monstername
Destructieve handeling voor identificatie	Nee
Opmerking	Hal: pleisterwerk bij inkomhal - staalname bij de deur Verblijfruimte: pleisterwerk aanwezig gelijkvloers - staalname bij bureau radiator Natte ruimte: in keuken pleisterwerk aanwezig, geen pleisterwerk in badkamer - staalname in keuken bij de hoek schuifraam Stooklokaal: in de kelder geen pleisterwerk aanwezig - geen staalname
