Asbestinventarisatetest

Groteweg 343, 9500 Geraardsbergen

Attestnummer : 20240827-000035.000

Uitgegeven op : 27.08.2024

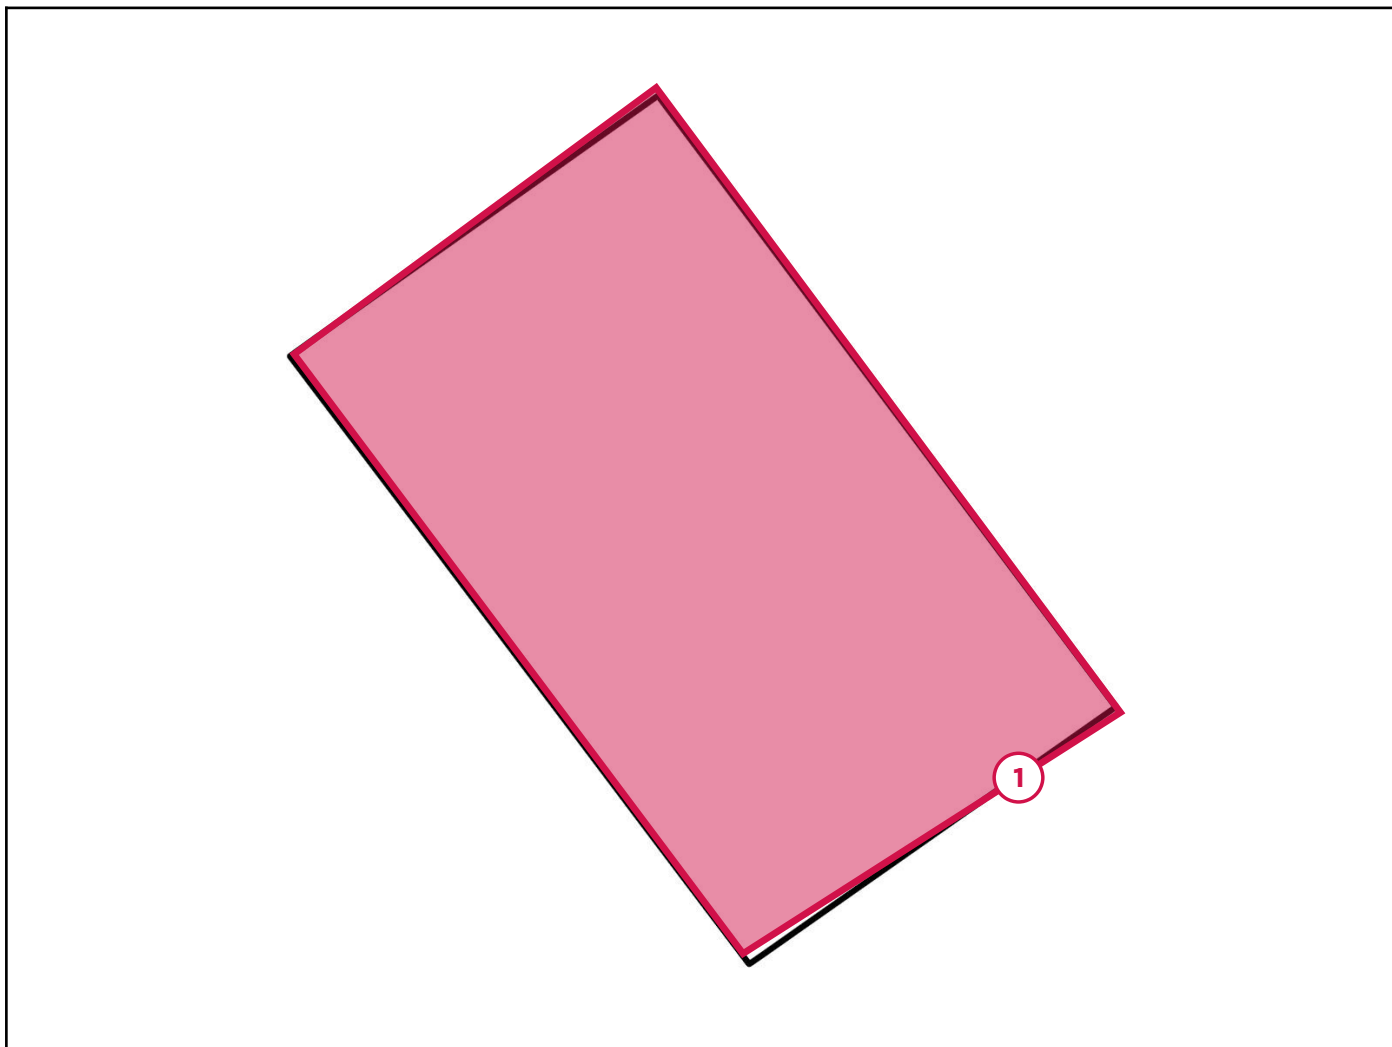
Plan 2.1: Tuinberging plan

Beschrijving	Type	Actie
1. Golfplaat dakbedekking bijgebouw	Asbestmateriaal	Dringend verwijderen

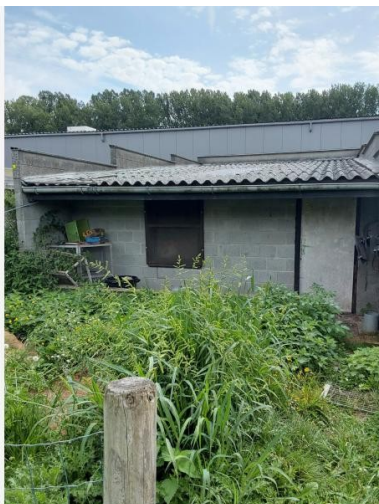
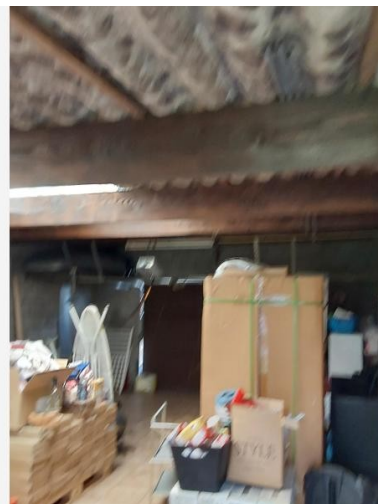
Het asbestmateriaal valt onder de mijlpaal van 2034.

Eindbeoordeling materiaalrisico	Hoog materiaalrisico en/of hoge kans op vezelvrijgave
---------------------------------	---

Gebondenheid	Categorie 1: hechtgebonden in oorsprong
Asbestsoort (vezeltype)	Crocidoliet aanwezig
Asbestconcentratie	Laag (< 50%)
Afschermingsgraad van het gehele materiaal	Geheel of deels (ook) vrij aan de binnenlucht
Toestand van het materiaal	Matig beschadigd, matig verweerd

Beschrijving	Golfplaat dakbedekking bijgebouw
Omgeving	Grenst aan binnen- en buitenlucht
Primaire drager	Schuin dak
Asbestmateriaal	Dak- en gevelbekleding - Golfplaat
Bindmiddel van asbestmateriaal	Cement
Gebondenheid op basis van bindmiddel	Hecht
Hoeveelheid (oppervlakte - aantal)	<ul style="list-style-type: none">• 51,55 m² - 1 stuk
Totale oppervlakte	51,55 m ²
Eenvoudig bereikbaar	Ja
Bevestigingswijze	<ul style="list-style-type: none">• Genageld, geniet
Identificatiemethode	Vaststelling zonder monsternamen
Destructieve handeling voor identificatie	Nee

Dringend verwijderen

- Verwijder dit asbestmateriaal zo snel mogelijk. Volg de toestand goed op.
- Hemelwater dat afspoelt van asbestcement daken of gevels kan asbestdeeltjes bevatten. Gebruik het enkel voor gesloten circuits (bv. spoelen toiletten). Reinig na het vervangen van het dak of de gevel de dakgoten en regenwaterput of -ton om asbesthoudend sediment of slib te verwijderen

- Eenvoudige handelingen: mag via doe-het-zelf of door werknemer(s) met opleidingsattest eenvoudige handelingen
Asbest buiten een gebouw: Bevindt het asbest zich buiten uw woning of gebouw? Dan mag u de volgende toepassingen zelf wegnemen: hechtgebonden asbest dat niet beschadigd is; hechtgebonden asbest dat wel beschadigd is en waarbij er vrije asbestvezels zichtbaar zijn. Een beschadigde asbesttoepassing of asbest in slechte staat kan makkelijk verder breken of vergruizen. Er komen dan schadelijke asbestvezels vrij die ingeademd kunnen worden. De volgende asbesthoudende materialen mag u als particulier of zelfstandige zelf verwijderen, ongeacht of ze zich binnen of buiten bevinden: dichtingen of pakkingen; koorden en andere gewezen materialen; remvoeringen of gelijkaardige toepassingen.

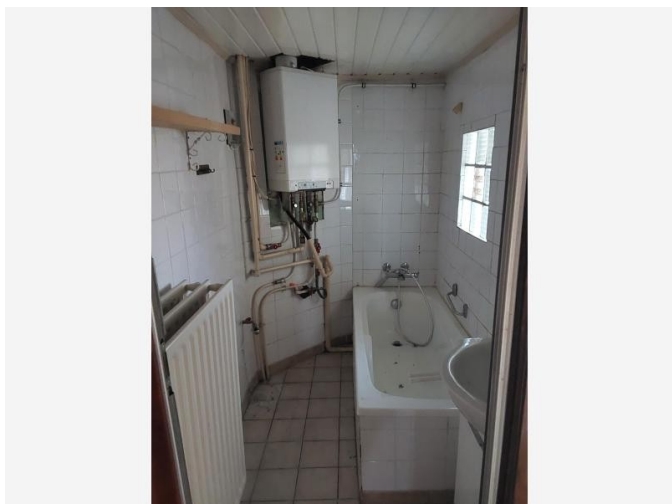
De tegels konden niet verder onderzocht worden naar verlijming van de tegel. Dit behoort tot destructief onderzoek en dit is niet noodzakelijk voor dit attest. Bij het verwijderen van de tegels moet er aandacht worden gegeven dat er mogelijk asbestverdacht lijm werd gebruikt voor de bevestiging.

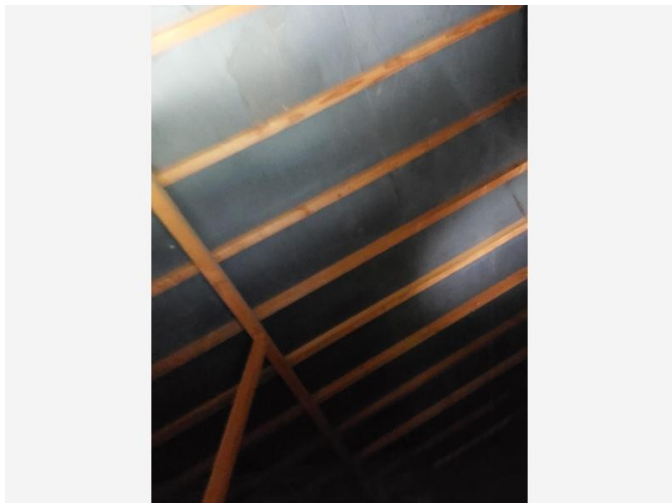
Fiche 3: Onderdak aanbouw + woning niet asbestverdacht

Het onderdak van de aanbouw en de woning werd geïnspecteerd. Er werden plastic platen gebruikt als onderdak.

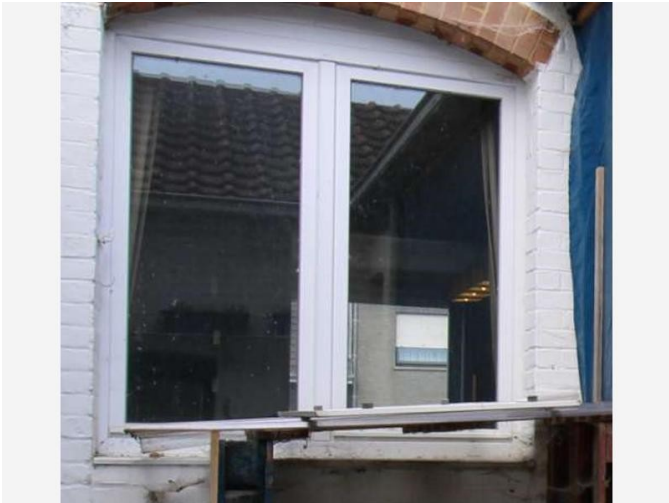
Geen verdachte mastiek aanwezig bij de woning.

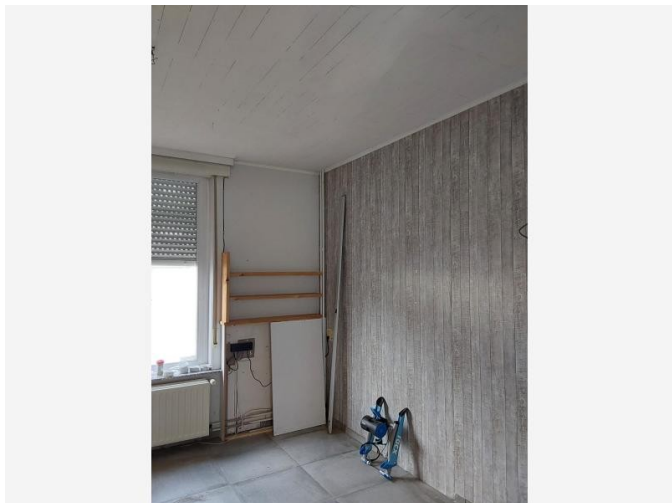
Fiche 5: afwerking plafond ander materiaal

Het is niet zichtbaar of hier nog pleisterwerk aanwezig is onder het materiaal, dit is destructief onderzoek en niet noodzakelijk voor dit attest. Bij het constateren van oud pleisterwerk bij afname van het materiaal moet er eerst stalen genomen worden

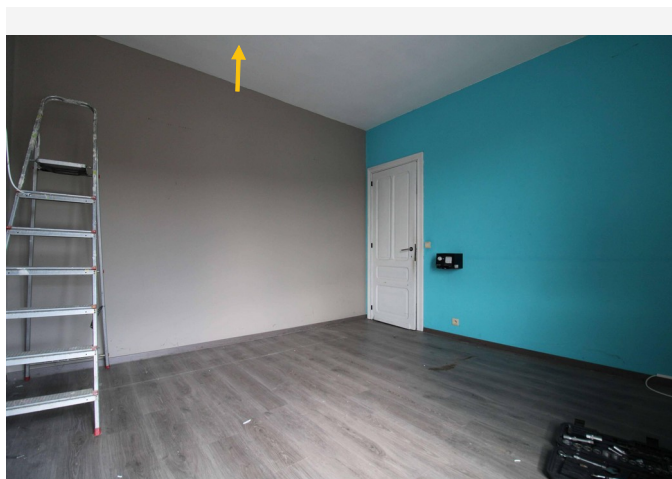
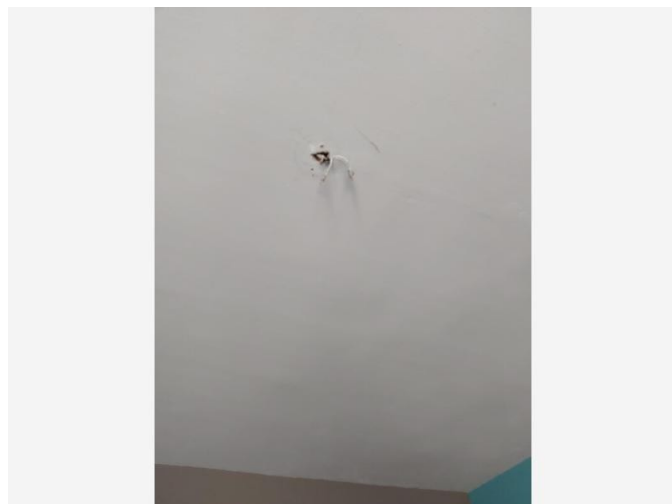
Fiche 6: Pleisterwerk Plafond

Geen asbest

#	Type	Referentie	Resultaat
6.1	Mengmonster	MM02	Geen asbest

Beschrijving	Pleisterwerk Plafond
Omgeving	Binnen
Primaire drager	Plafond
Bindmiddel van materiaal	Gips - kalk
Gebondenheid op basis van bindmiddel	Niet-hechtgebonden
Hoeveelheid (oppervlakte - dikte - aantal)	• 120,00 m ² - 0,50 cm - 1 stuk
Totaal volume	0,60 m ³
Identificatiemethode	Vaststelling met monstername
Destructieve handeling voor identificatie	Nee
Opmerking	Hal: pleisterwerk op het eerste verdiep - staalname bij hoek binnenkomen deur voorzijde verblijfsruimte: enkel op het eerste verdiep pleisterwerk - staalname slaapkamer voorgevel natte ruimte: geen pleisterwerk - geen staalname Stooklokaal: geen pleisterwerk - geen staalname

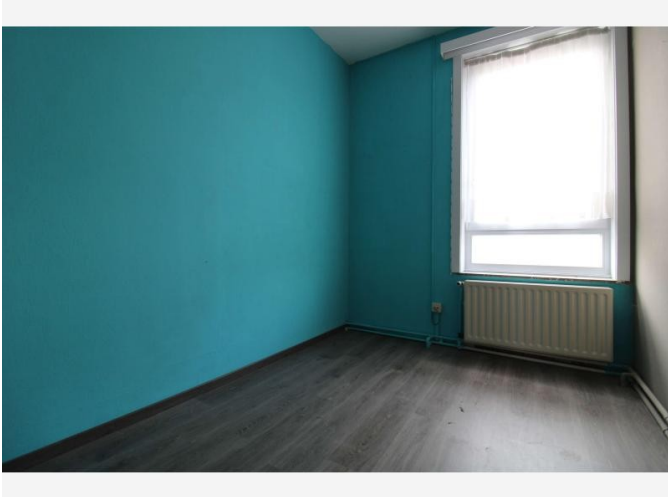
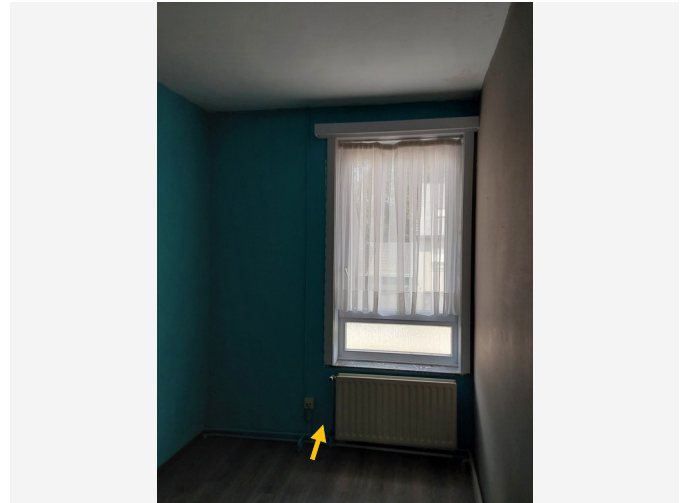
Fiche 7: Pleisterwerk Muur

Geen asbest

#	Type	Referentie	Resultaat
7.1	Mengmonster	MM01	Geen asbest

Beschrijving	Pleisterwerk Muur
Omgeving	Binnen
Primaire drager	Binnenwand
Bindmiddel van materiaal	Gips - kalk
Gebondenheid op basis van bindmiddel	Niet-hechtgebonden
Hoeveelheid (oppervlakte - dikte - aantal)	• 243,00 m ² - 0,50 cm - 1 stuk
Totaal volume	1,215 m ³
Identificatiemethode	Vaststelling met monstername
Destructieve handeling voor identificatie	Nee
Opmerking	Hal: pleisterwerk aanwezig - staalname bij rechtermuur als je de trap oploopt. verblijfsruimte: pleisterwerk aanwezig - staalname slaapkamer voorzijde bij radiator natte ruimte: badkamer en keuken geen pleisterwerk - geen staalname Stooklokaal: geen pleisterwerk aanwezig - geen staalname
