# Asbestinventarisatetest

Zikastraat 14, 9500 Geraardsbergen

Attestnummer : 20251120-000357.000

Uitgegeven op : 20.11.2025

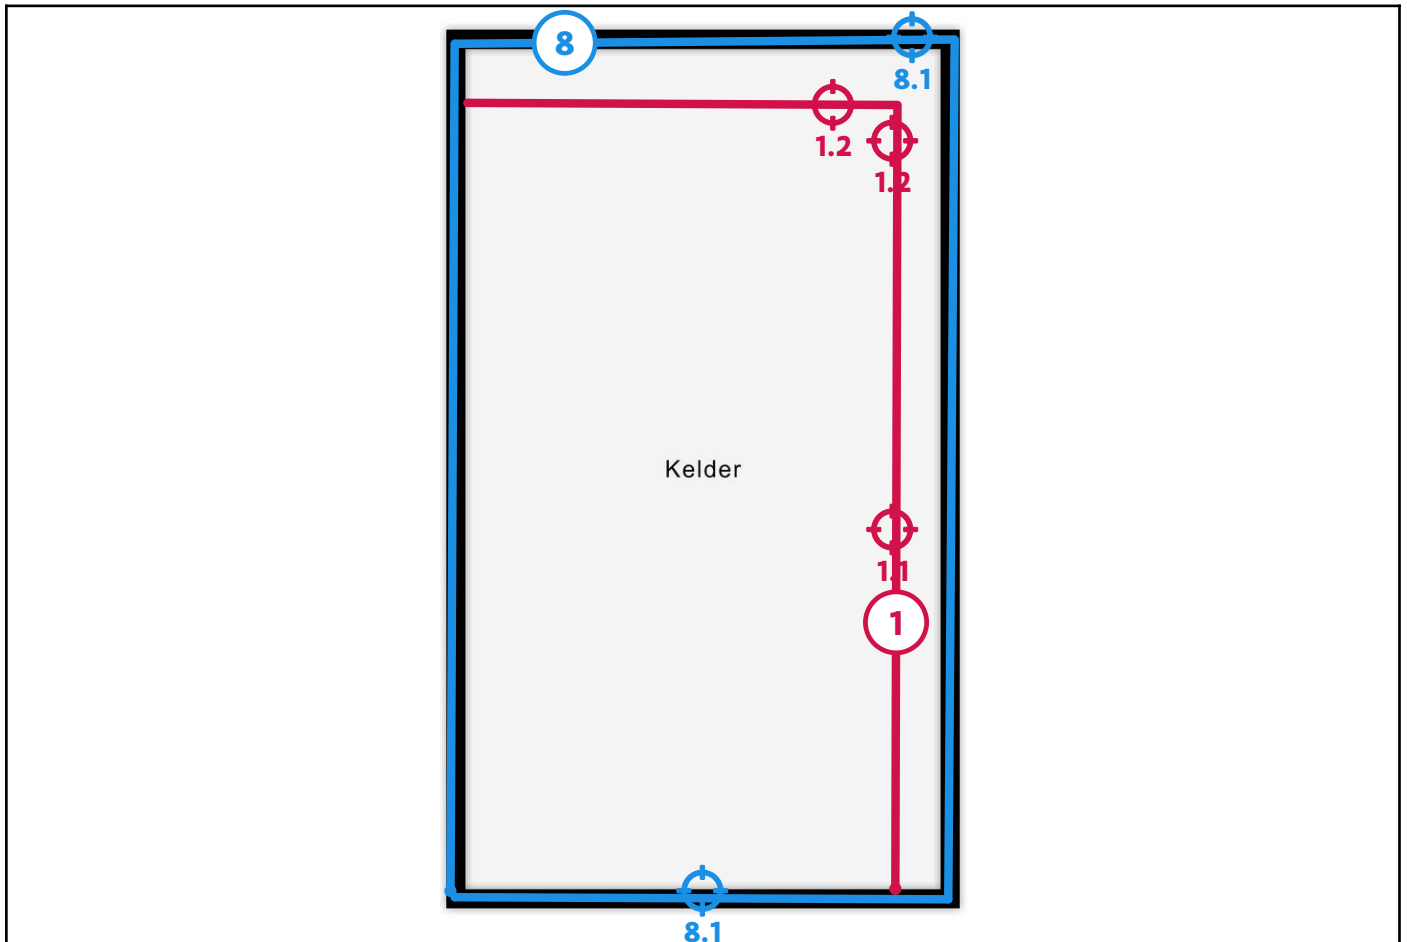
# Plan 1.1: Grondplan kelder

Beschrijving	Type	Actie
1. BR-HVAC-Leidingisolatie-G-Binnenlucht	Asbestmateriaal	Dringend verwijderen
1.1 Code: MM03	Mengmonster	-
1.2 Code: MM04	Mengmonster	-
8. BR-Kelder-Cementage-M-Binnenlucht	Geen asbest	-
8.1 Code: MM05	Mengmonster	-

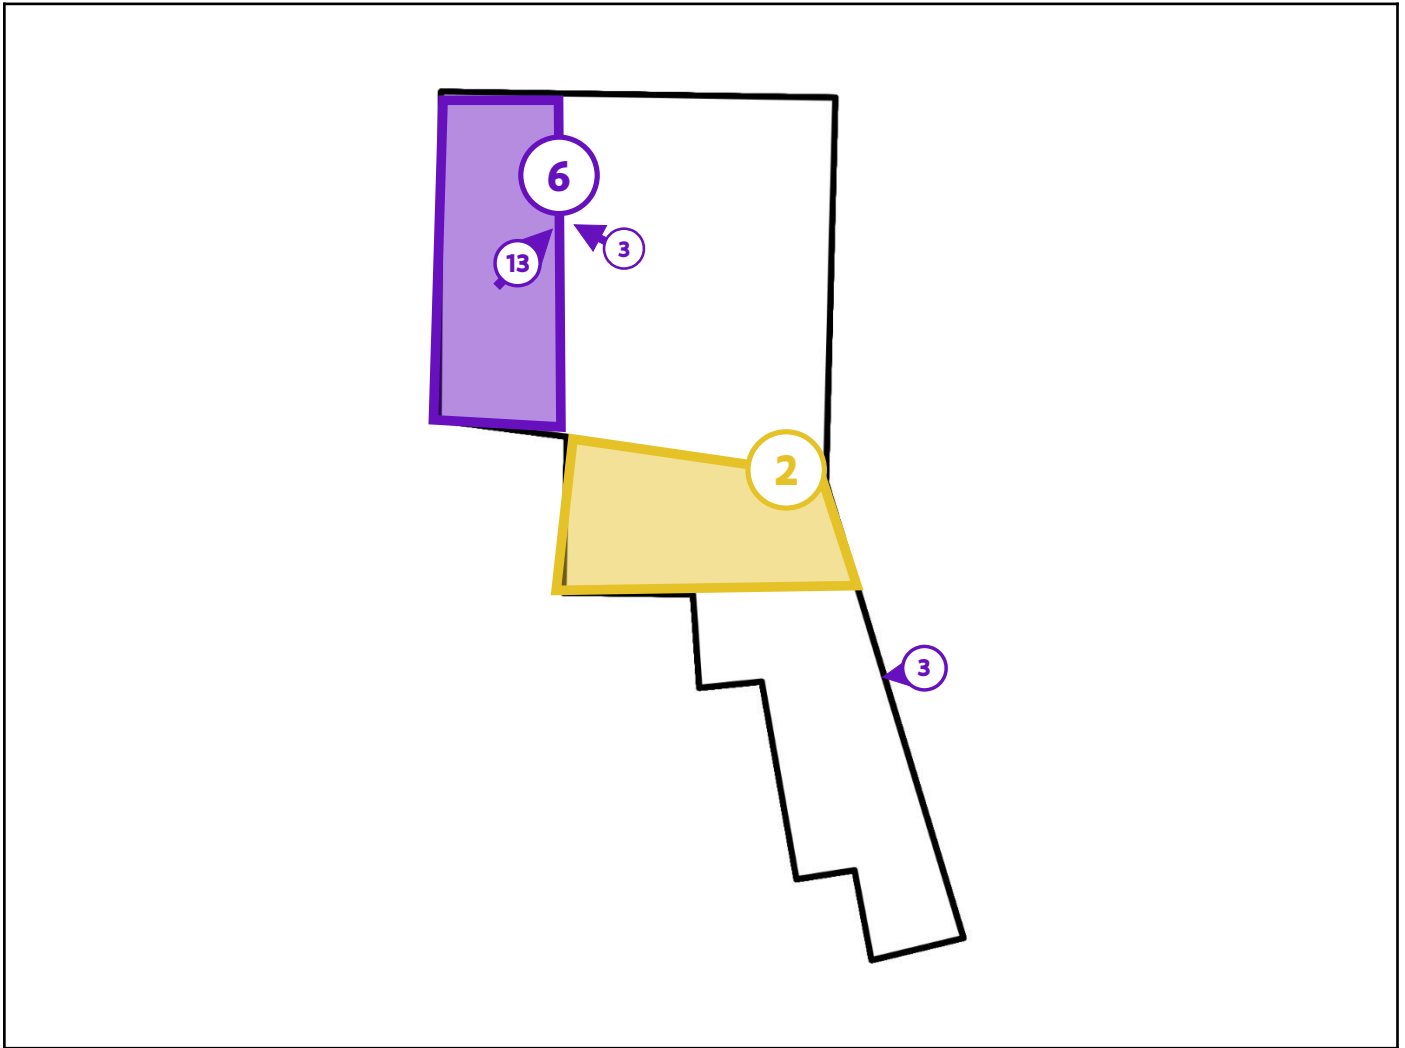
## Plan 1.11: Woning plan

Beschrijving	Type	Actie
2. BR-PDak-Roofing-G	Asbestmateriaal	Zorgvuldig beheren
3. BE-HDak-Schoorsteen rookgaskanaal	Beperking	-
6. AD-PDak-EPDM-G	Advies	-
13. AD-Rookgasafvoer in kunststof	Overige ruimte of materiaal	-

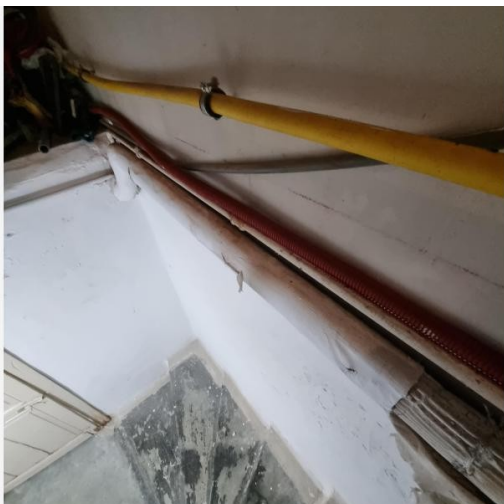
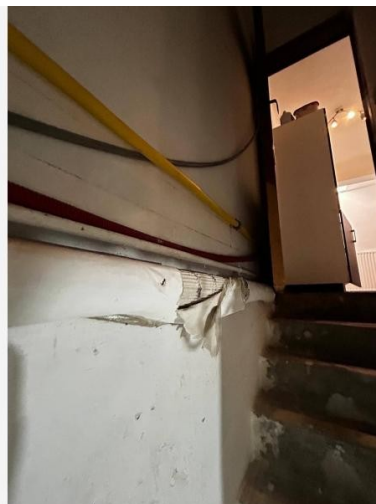
Eindbeoordeling materiaalrisico	Hoog materiaalrisico en/of hoge kans op vezelvrijgave
---------------------------------	---

Gebondenheid	Categorie 2: niet-hechtgebonden met matrix
Asbestsoort (vezeltype)	Amfibool aanwezig, uitgezonderd crocidoliet
Asbestconcentratie	Laag (< 50%)
Afschermingsgraad van het gehele materiaal	Geheel of deels (ook) vrij aan de binnenlucht
Toestand van het materiaal	Matig beschadigd, matig verweerd

#	Type	Referentie	Resultaat
1.1	Mengmonster	MM03	Amosiet
1.2	Mengmonster	MM04	Amosiet

Beschrijving	BR-HVAC-Leidingisolatie-G-Binnenlucht
Omgeving	Binnen
Primaire drager	HVAC infrastructuur en uitrusting
Asbestmateriaal	In-situ afwerkingslagen - Thermische isolatie
Bindmiddel van asbestmateriaal	Gips - kalk
Gebondenheid op basis van bindmiddel	Niet-hechtgebonden
Hoeveelheid (lengte - omtrek - dikte - aantal)	<ul style="list-style-type: none"><li>• 11,00 m - 20,00 cm - 5,00 cm - 1 stuk</li></ul>
Totaal volume	0,11 m <sup>3</sup>
Eenvoudig bereikbaar	Ja
Bevestigingswijze	<ul style="list-style-type: none"><li>• Verlijmd, ingegoten, versmeerd</li></ul>
Identificatiemethode	Een monstername door de asbestdeskundige met laboanalyse door een asbestlabo.
Destructieve handeling voor identificatie	Nee
Opmerking	De hoeveelheid is een indicatie en mag niet verder als maatstaf gebruikt worden.

Het asbestmateriaal valt onder de mijlpaal van 2034.

**Dringend verwijderen**

- Scherm in afwachting van verwijdering het asbestmateriaal af van luchtstromingen en verstoring: bijvoorbeeld door het te verpakken, te fixeren, af te dekken, signalisatie - afbakening aan te brengen, ...
- Verwijder dit asbestmateriaal zo snel mogelijk. Volg de toestand goed op.

- Hermetische zone (erkend asbestverwijderaar)  
Contacteer een erkende asbestverwijderaar die de nodige certificering heeft voor het verwijderen van asbest met hermetische zone. Wat is een hermetische zone: Een soort luchtdichte tent bestaande uit een houten structuur en plastic folie wordt opgebouwd rondom het te verwijderen asbestmateriaal. Binnen deze hermetische zone wordt een onderdruk gevormd zodat eventueel vrijkomende asbestvezels niet kunnen ontsnappen. Deze methode mogen enkel erkend asbestverwijderaars gebruiken.

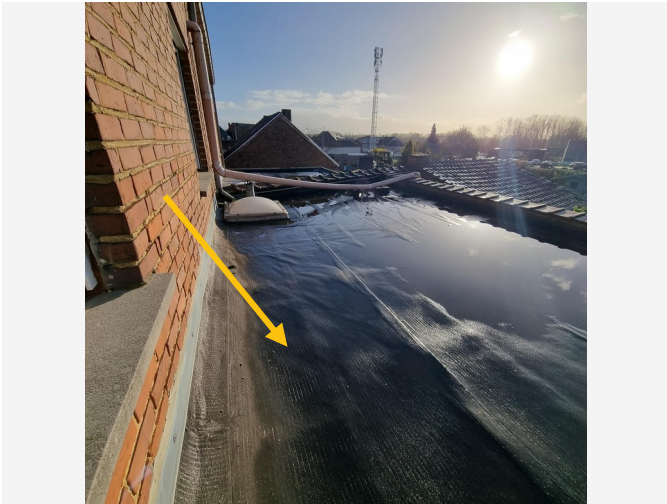
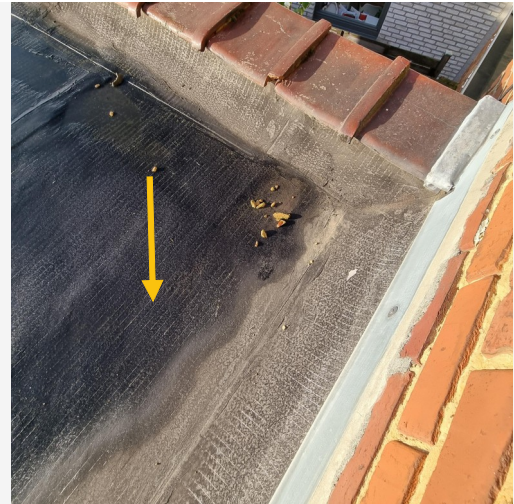
Zorg dat er allereerst een staalname wordt uitgevoerd tot op de draagstructuur om de volledige opbouw van het platte dak in kaart te brengen.

Laag materiaalrisico en/of verlaagde kans op vezelvrijgave

<b>Gebondenheid</b>	Categorie 1: hechtgebonden in oorsprong
<b>Asbestsoort (vezeltype)</b>	Alleen chrysotiel
<b>Asbestconcentratie</b>	Laag (< 50%)
<b>Afschermingsgraad van het gehele materiaal</b>	Geheel of deels vrij aan de buitenlucht
<b>Toestand van het materiaal</b>	Licht beschadigd, licht verweerd. Intact calciumsilicaatmateriaal of categorie III 'gebondenheid'

Beschrijving	BR-PDak-Roofing-G
Omgeving	Buiten
Primaire drager	Plat dak
Asbestmateriaal	Dak- en gevelbekleding - Roofing
Bindmiddel van asbestmateriaal	Bitumen (roofing, teer, asfalt)
Gebondenheid op basis van bindmiddel	Hecht
Hoeveelheid (oppervlakte - aantal)	<ul style="list-style-type: none"> <li>• 24,65 m<sup>2</sup> - 1 stuk</li> </ul>
Totale oppervlakte	24,65 m <sup>2</sup>
Eenvoudig bereikbaar	Ja
Bevestigingswijze	<ul style="list-style-type: none"> <li>• Verlijmd, ingegoten, versmeerd</li> </ul>
Identificatiemethode	<p>De asbestdeskundige beoordeelt het materiaal als asbestverdacht en dus asbesthoudend, en dit zonder monstername.</p> <p>Motivatie: De monstername brengt andere schade aan dan schade die inherent is aan de monstername.</p>
Destructieve handeling voor identificatie	Nee
Opmerking	<p>Er is roofing aanwezig op de platte daken. De hoeveelheid is een indicatie en mag niet verder gebruikt worden als maatstaf. Roofing kan niet worden bestempeld als niet asbesthoudend zonder staalname. Tijdens het plaatsbezoek kon er niet verzekerd worden dat het dak nog waterdicht is na staalname. De eigenaar liet ons wel weten dat de roofing al vernieuwd zou zijn, er zijn wel geen bewijzen aanwezig.</p> <p>Als de roofing wordt vernieuwd kan er eerst een staal genomen worden om na te gaan of het verdacht materiaal effectief asbesthoudend is. Vervolgens kan de aannemer met kennis van eenvoudige handeling het materiaal correct verhandelen.</p>

Het asbestmateriaal valt onder de mijlpaal van 2040.

Zorgvuldig beheren

- Zorg voor een veilig beheer. Vermijd het beschadigen van het asbestmateriaal. Controleer de toestand jaarlijks op wijzigingen.
- Voer bijkomende staalname(s) uit.

- Eenvoudige handelingen: mag via doe-het-zelf of door werknemer(s) met opleidingsattest eenvoudige handelingen  
Raadpleeg steeds de actuele wetgeving op de website van OVAM ([www.ovam.be/asbest](http://www.ovam.be/asbest)). Onder strikte voorwaarden kan het eventueel toegestaan zijn om bepaalde toepassingen van asbest zelf te verwijderen. Dit geldt enkel voor hechtgebonden asbest in goede staat, in beperkte hoeveelheden en mits naleving van de veiligheidsvoorschriften. Bij twijfel wordt echter sterk aangeraden om een erkende asbestverwijderaar te raadplegen.

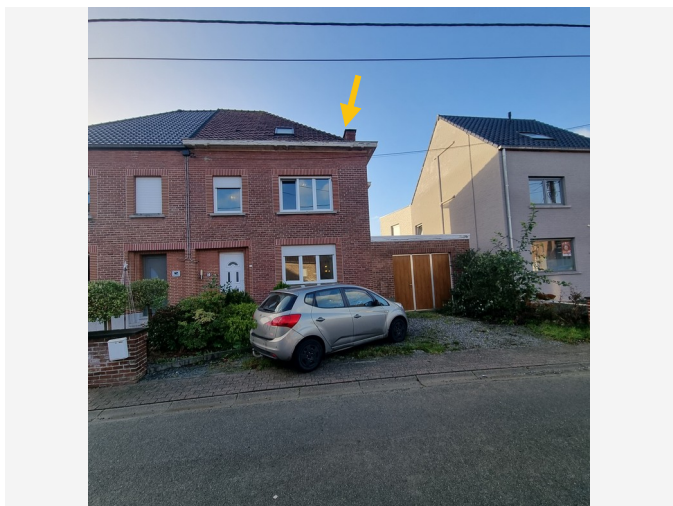
Situeringfoto

**Reden:** Het te onderzoeken materiaal situeert zich hoger dan 3,50 m te rekenen vanaf een veilige ondergrond

**Uitleg van de asbestdeskundige:** Het schoorsteen rookgaskanaal is niet te beoordelen. Het is niet zichtbaar of er een asbestverdacht rookgaskanaal aanwezig is in de schoorsteen. De binnenzijde van de schoorsteen is niet inspecteerbaar. Het is wel zo gezien het bouwjaar van de woning, dat er mogelijk asbestverdachte materialen gebruikt werden in de schoorsteen, met als functie brandwerend. Dit kan bijvoorbeeld gaan over een asbestverdacht rookgaskanaal dat gebruikt werd in de schoorsteen. Wees extra aandachtig bij werken aan de schoorsteen om deze nader te inspecteren op asbestverdachte materialen.

(Asbest)materiaal	Rookgaskanaal
Karakterisatie	Asbest (verdacht)
Primaire drager	Schuin dak

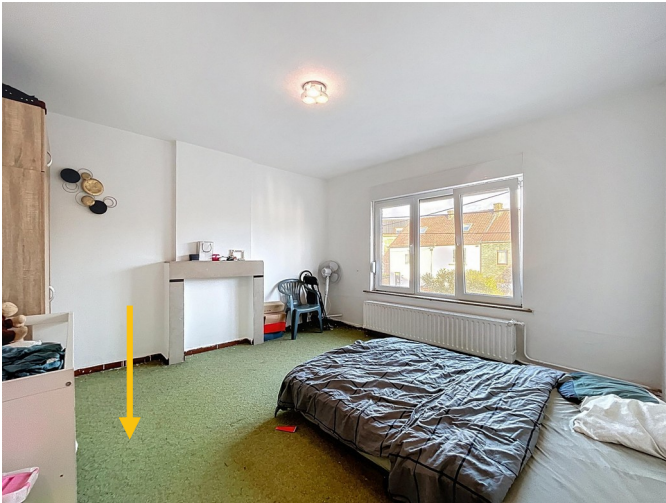
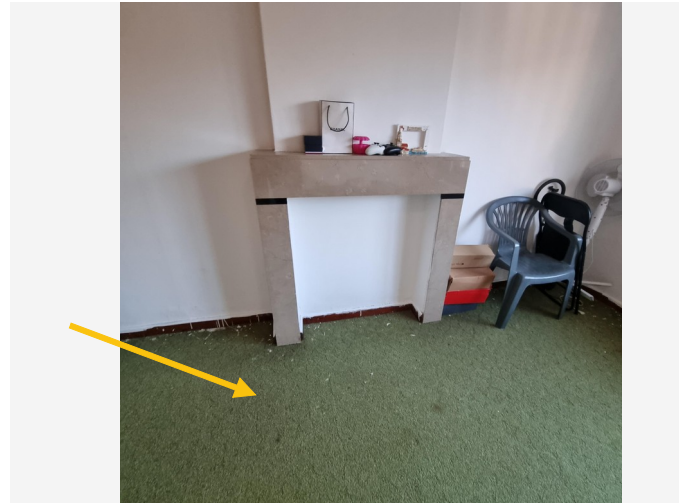
Tijdens het plaatsbezoek was er tapijt aanwezig op de eerste verdieping. Het tapijt was goed vastgehecht waardoor er geen onderzoek onder het tapijt kon plaatsvinden. Destructief onderzoek om onder het tapijt te onderzoeken is niet noodzakelijk voor dit type attest.

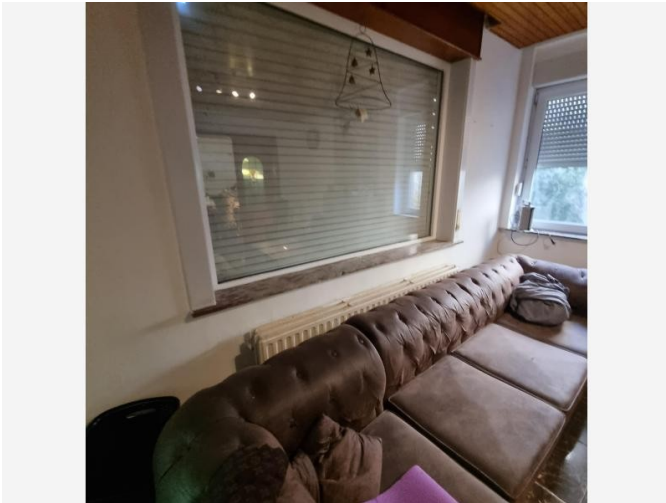
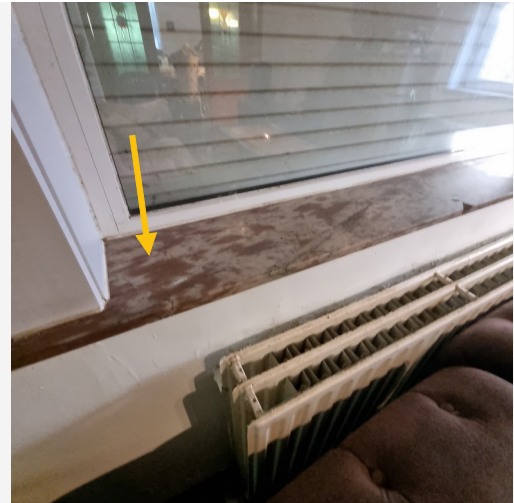
Geen verdachte vensterbank - in de woning is er geen verdachte vensterbank aanwezig.

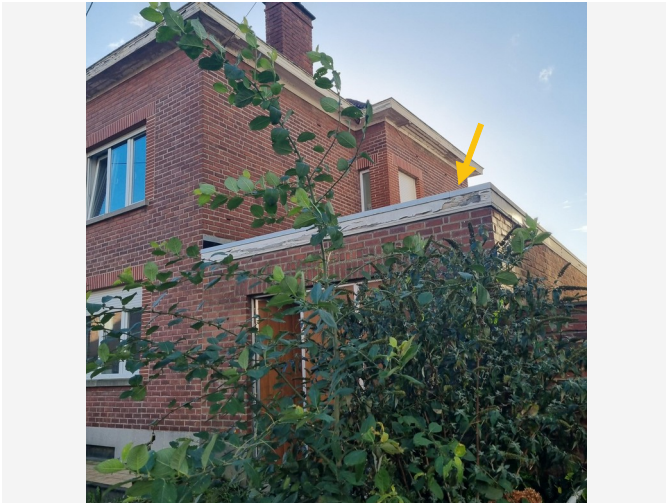
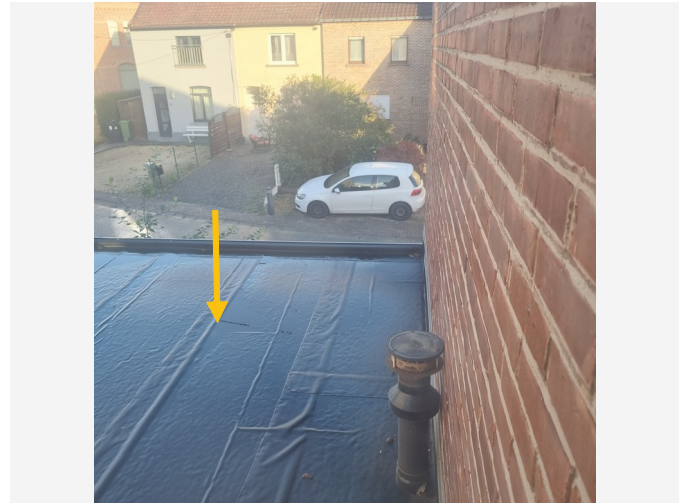
Het platdak van de garage is opgebouwd uit EPDM. Dit materiaal is niet asbestverdacht.

Het is niet duidelijk of er nog oude verdachte dakbedekkingen aanwezig zijn onder de laag EPDM, dit behoort tot een destructief onderzoek en is niet noodzakelijk voor dit attest. Het is aangewezen om bijkomend onderzoek uit te voeren bij werken.

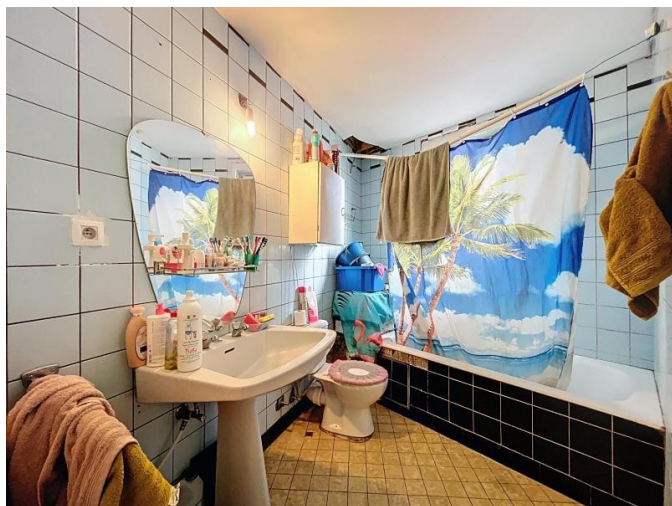
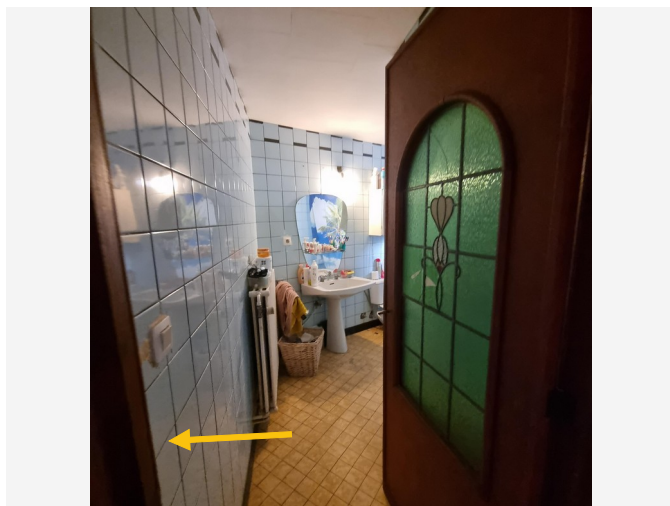
De tegels in de badkamer konden niet verder onderzocht worden naar verlijming van de tegel. Dit behoort tot destructief onderzoek en is niet noodzakelijk voor dit attest. Bij het verwijderen van de tegels moet er aandacht worden gegeven dat er mogelijk asbestverdacht lijm gebruikt werd voor de bevestiging.

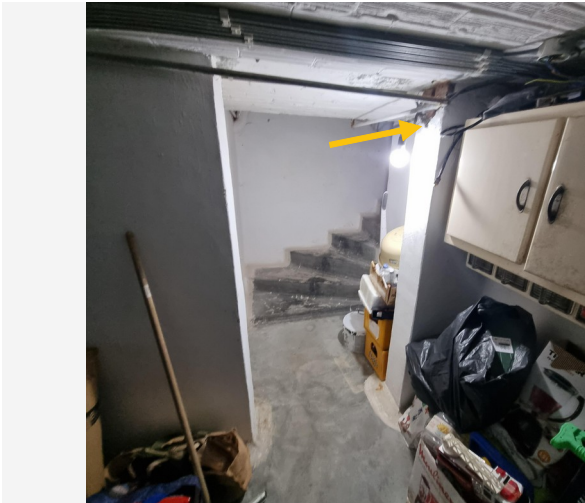
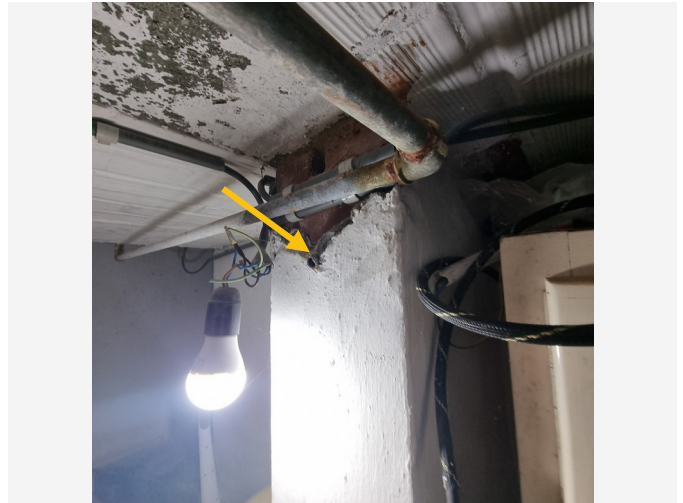
Geen asbest

#	Type	Referentie	Resultaat
8.1	Mengmonster	MM05	Geen asbest

<b>Beschrijving</b>	BR-Kelder-Cementage-M-Binnenlucht
<b>Omgeving</b>	Binnen
<b>Primaire drager</b>	Wand buitenschil
<b>Bindmiddel van materiaal</b>	Cement
<b>Gebondenheid op basis van bindmiddel</b>	Hecht
<b>Hoeveelheid (oppervlakte - dikte - aantal)</b>	• 15,00 m <sup>2</sup> - 0,30 cm - 1 stuk
<b>Totaal volume</b>	0,045 m <sup>3</sup>
<b>Identificatiemethode</b>	Een monstername door de asbestdeskundige met laboanalyse door een asbestlabo.
<b>Destructieve handeling voor identificatie</b>	Nee
<b>Opmerking</b>	Er was cementage aanwezig in de kelder. De opgegeven gewichten zijn slechts schattingen en mogen niet worden gebruikt als maatstaf voor heffingen.

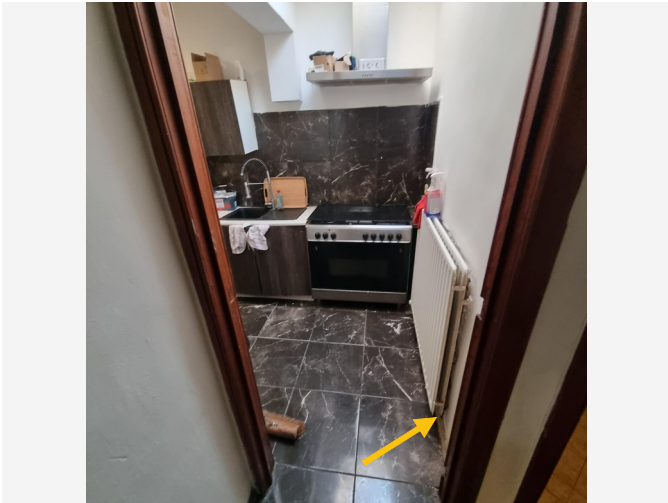
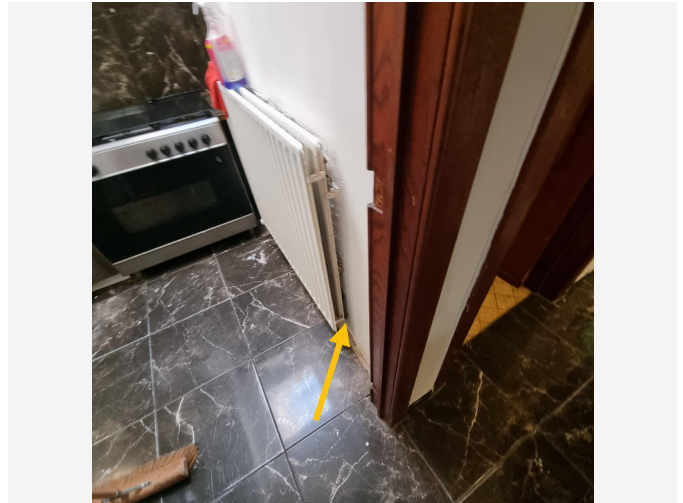
Geen asbest

#	Type	Referentie	Resultaat
9.1	Mengmonster	MM01	Geen asbest

Beschrijving	BR-Muur-Pleisterwerk-M
Omgeving	Binnen
Primaire drager	Binnenwand
Bindmiddel van materiaal	Gips - kalk
Gebondenheid op basis van bindmiddel	Niet-hechtgebonden
Hoeveelheid (oppervlakte - dikte - aantal)	• 254,10 m <sup>2</sup> - 0,50 cm - 1 stuk
Totaal volume	1,271 m <sup>3</sup>
Identificatiemethode	Een monstername door de asbestdeskundige met laboanalyse door een asbestlabo.
Destructieve handeling voor identificatie	Nee
Opmerking	<p>Volgens het inspectieprotocol is een monstername van het pleisterwerk verplicht om dit te identificeren als niet-asbesthoudend. Locatie staalname:</p> <p>Hal: pleisterwerk aanwezig - staalname in de hal bij de achterdeur</p> <p>verblijfsruimte: pleisterwerk aanwezig - staalname in de woonkamer in de hoek links</p> <p>natte ruimte: pleisterwerk aanwezig - staalname onder de radiator in de keuken</p> <p>Stooklokaal: geen pleisterwerk aanwezig in de garage</p> <p>De vermelde oppervlaktes en volumes betreffen een beredeneerde schatting. Er worden geen rechten verleend aan deze oppervlaktes/volumes. De dikte is een schatting die voorkomt uit de monsterplaatsen en is daarom niet altijd representatief.</p>

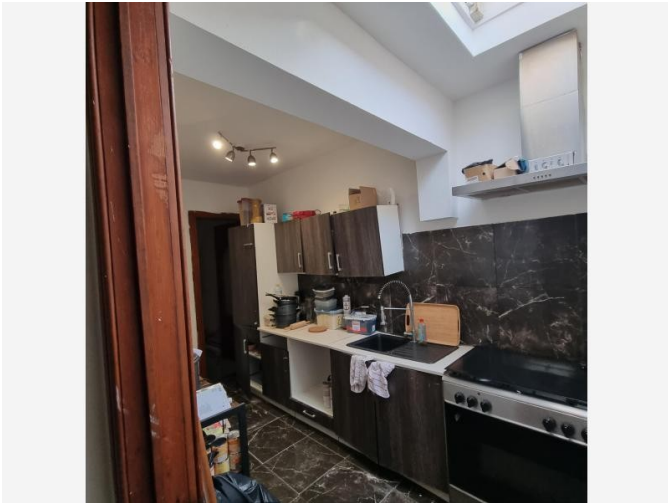
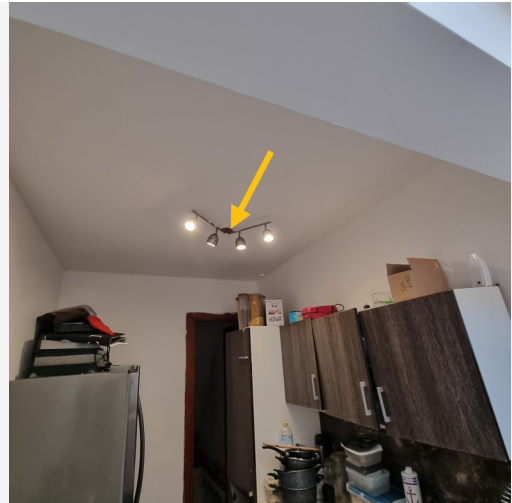
Geen asbest

#	Type	Referentie	Resultaat
10.1	Mengmonster	MM02	Geen asbest

<b>Beschrijving</b>	BR-Plafond-Pleisterwerk-M
<b>Omgeving</b>	Binnen
<b>Primaire drager</b>	Plafond
<b>Bindmiddel van materiaal</b>	Gips - kalk
<b>Gebondenheid op basis van bindmiddel</b>	Niet-hechtgebonden
<b>Hoeveelheid (oppervlakte - dikte - aantal)</b>	• 104,00 m <sup>2</sup> - 1,00 cm - 1 stuk
<b>Totaal volume</b>	1,04 m <sup>3</sup>
<b>Identificatiemethode</b>	Een monstername door de asbestdeskundige met laboanalyse door een asbestlabo.
<b>Destructieve handeling voor identificatie</b>	Nee
<b>Opmerking</b>	<p>Volgens het inspectieprotocol is een monstername van het pleisterwerk verplicht om dit te identificeren als niet-asbesthoudend. Locatie staalname:</p> <p>Hal: pleisterwerk aanwezig - staalname in de hal in de hoek boven de deur</p> <p>verblijfsruimte: pleisterwerk aanwezig - staalname in de woonkamer bij het lichtpunt</p> <p>natte ruimte: pleisterwerk aanwezig - staalname in de keuken bij het lichtpunt</p> <p>Stooklokaal: geen pleisterwerk aanwezig in de garage</p> <p>De vermelde oppervlaktes en volumes betreffen een beredeneerde schatting. Er worden geen rechten verleend aan deze oppervlaktes/volumes. De dikte is een schatting die voorkomt uit de monsterplaatsen en is daarom niet altijd representatief.</p>

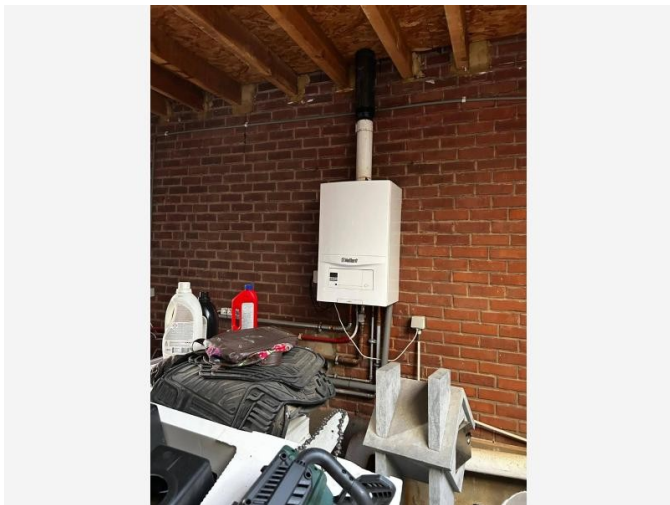
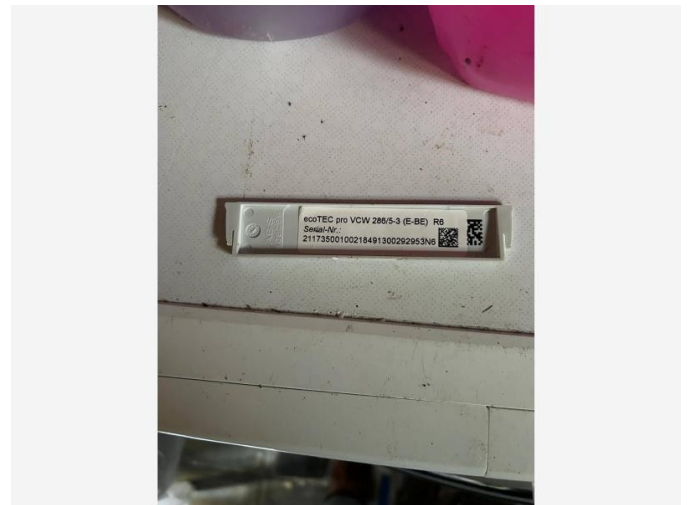
## Fiche 11: AD- CV-ketel niet verdacht materiaal

Beschrijving	Notitie	Terug te vinden op plannen
Fiche 11: AD- CV-ketel niet verdacht materiaal	Bij de cv ketel zijn er geen verdachte materialen aanwezig. Het bouwjaar van de ketel is 2017 en behoort niet tot de risicobouwjaren.	-
Fiche 12: AD-Dakbedekking dakpannen	Op het hellend dak van de woning zijn er dakpannen aanwezig.	-
Fiche 13: AD-Rookgasafvoer in kunststof	Er is een rookgaskanaal aanwezig in kunststof dat aangesloten is op de centrale verwarmingsketel.	Plan 1.11: Woning plan
