Asbestinventarisatetest

Kardinaal Mercierstraat 6/21, 8301 Knokke-Heist

Attestnummer : 20260414-000106.000

Uitgegeven op : 14.04.2026

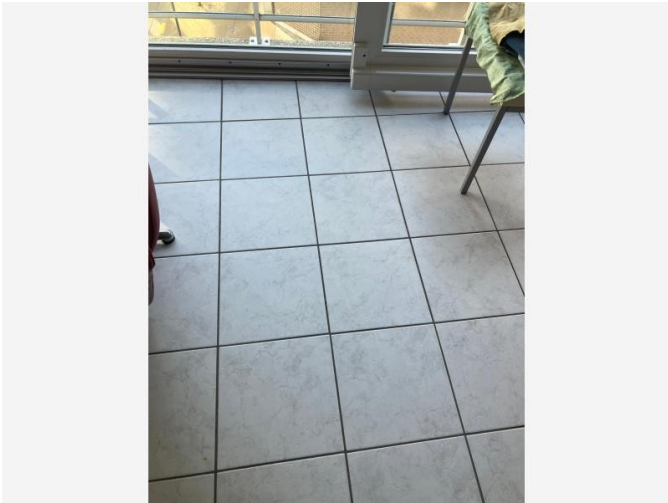
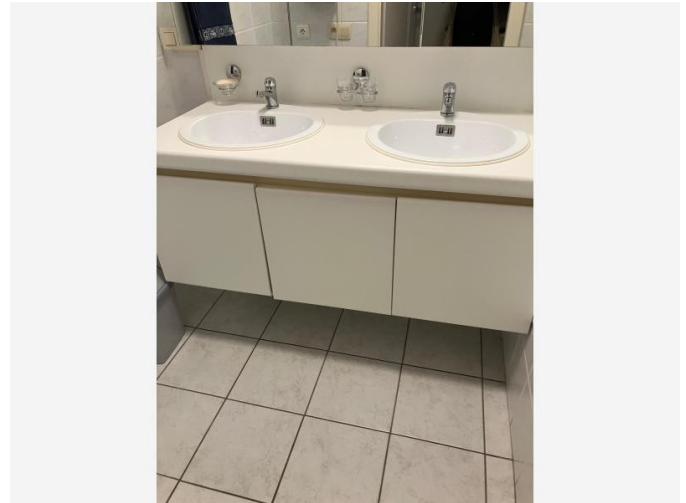
Informatie over een niet-asbestverdacht materiaal

Staalname zonder uitbreiding naar een destructief onderzoek is niet mogelijk. Laat de tegels en onderliggende lagen onderzoeken bij werken.

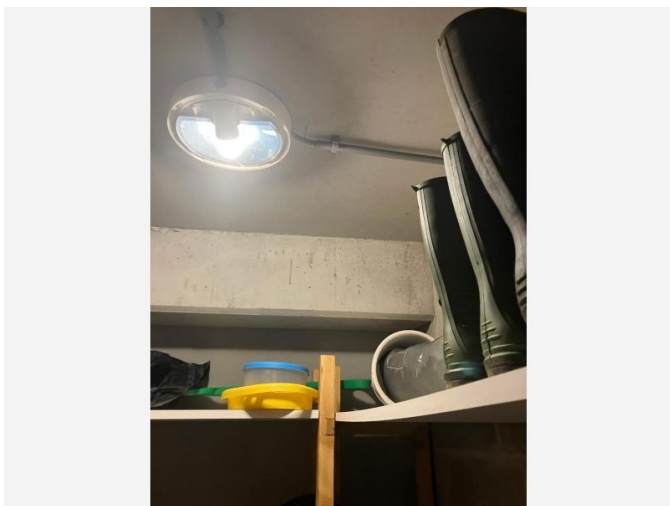
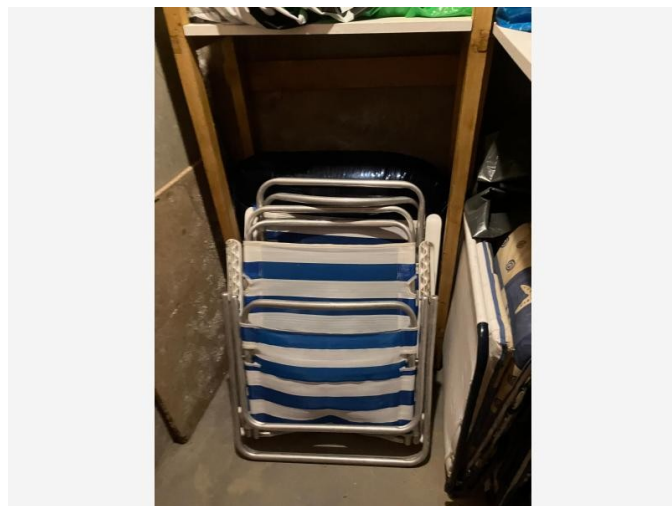
Informatie over een niet-asbestverdacht materiaal

De berging 6-21 (verd. -1) werd auditief en visueel geïnspecteerd, en er werden geen asbestverdachte materialen of toepassingen vastgesteld.

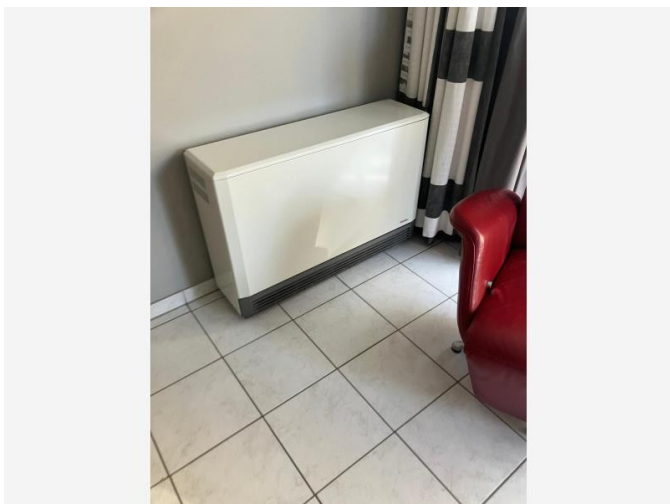
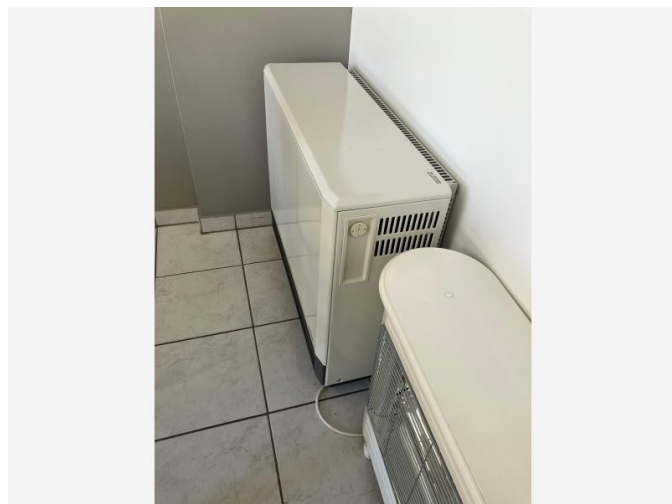
Informatie over een materiaal dat de asbestdeskundige niet kan waarnemen of vaststellen

De verwarmingsaccumulatoren bevatten mogelijk asbestverdachte pakkingen, dichtingen of andere asbestverdachte toepassingen/materialen. Laat dit bij een onderhoud of herstelling nakijken door een bevoegde/opgeleide technicus.

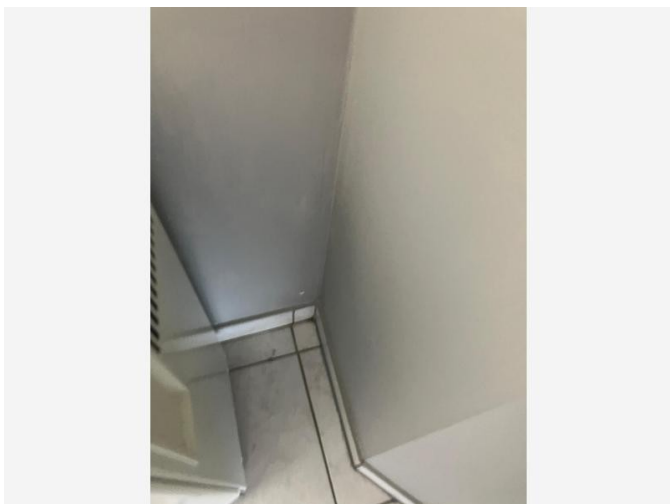
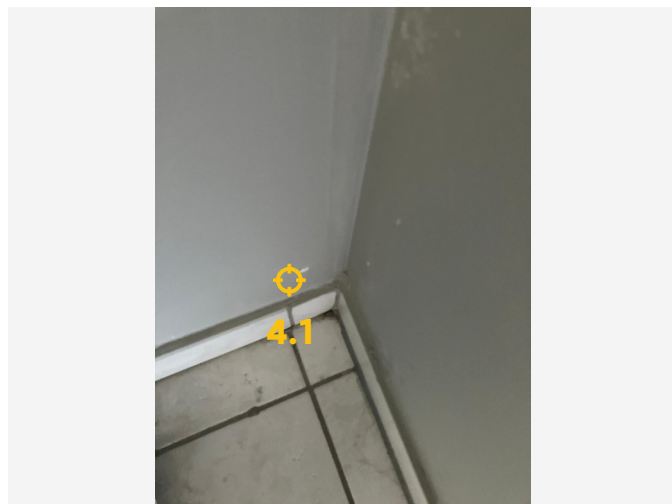
Conclusie

Geen asbest

#	Type	Referentie	Resultaat
4.1	Mengmonster	MM01	Geen asbest

Beschrijving	Pleisterwerk wanden
Omgeving	Binnen
Primaire drager	Binnenwand
Bindmiddel van materiaal	Gips - kalk
Gebondenheid op basis van bindmiddel	Niet-hechtgebonden
Hoeveelheid (oppervlakte - dikte - aantal)	• 180,00 m ² - 0,50 cm - 1 stuk
Totaal volume	0,90 m ³
Identificatiemethode	Een monstername door de asbestdeskundige met laboanalyse door een asbestlabo.
Destructieve handeling voor identificatie	Nee

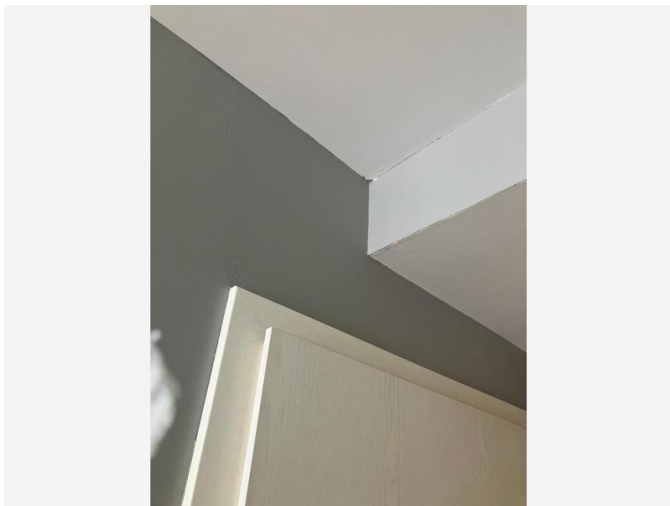
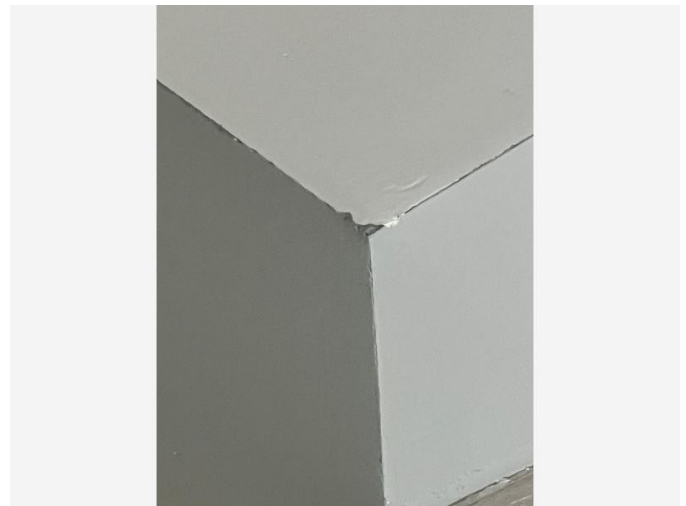
Fiche 5: Pleisterwerk plafonds

Conclusie

Geen asbest

#	Type	Referentie	Resultaat
5.1	Mengmonster	MM02	Geen asbest

Beschrijving	Pleisterwerk plafonds
Omgeving	Binnen
Primaire drager	Plafond
Bindmiddel van materiaal	Gips - kalk
Gebondenheid op basis van bindmiddel	Niet-hechtgebonden
Hoeveelheid (oppervlakte - dikte - aantal)	• 59,99 m ² - 0,50 cm - 1 stuk
Totaal volume	0,30 m ³
Identificatiemethode	Een monstername door de asbestdeskundige met laboanalyse door een asbestlabo.
Destructieve handeling voor identificatie	Nee
Opmerking	De hoeveelheid is een zo nauwkeurig mogelijke opmeting, waar evenwel kleine afwijkingen op mogelijk zijn. In de gevallen waar dit praktisch mogelijk is, wordt staalname uitgevoerd conform het inspectieprotocol: in een droge ruimte zoals een slaapkamer of een leefruimte, in een verwarmde natte ruimte .

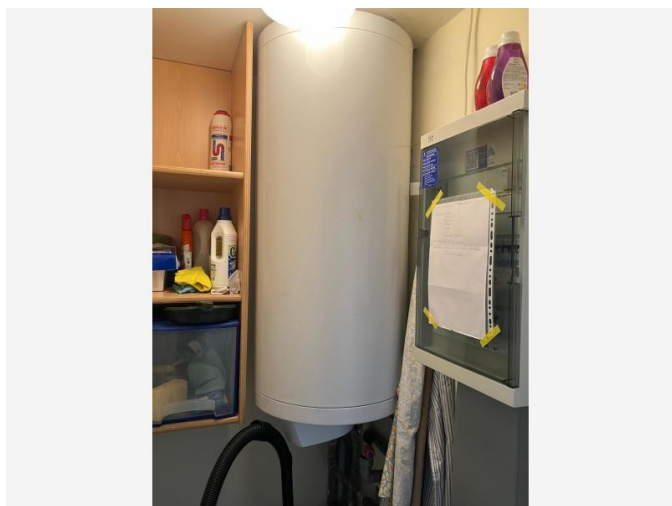
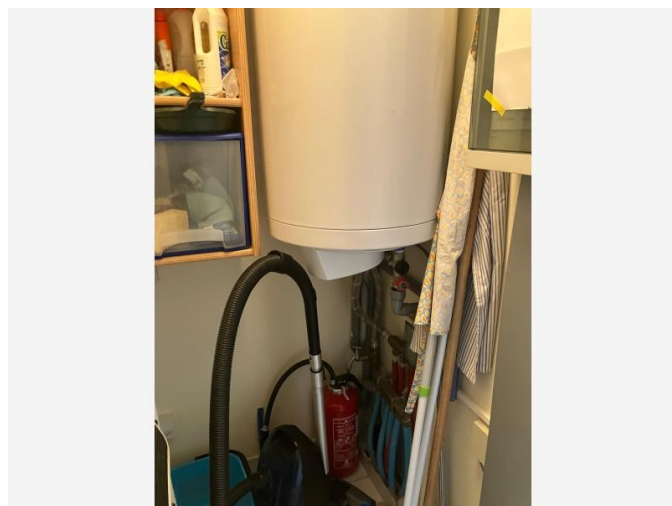
Beschrijving	Notitie	Terug te vinden op plannen
Fiche 6: Brander/boiler	Het bouwjaar van de boiler kon niet worden vastgesteld. Er kunnen mogelijks asbesthoudende materialen (pakkingen - dichtingen) in het toiler zitten maar deze kunnen niet waargenomen worden. Laat dit nazien door een erkende stielman bij het vervangen van de boiler.	Plan 1.3: Grondplan C
