# Asbestinventarisatattest

Nieuwewandeling 58, 9000 Gent

Attestnummer : 20260202-000296.000

Uitgegeven op : 02.02.2026

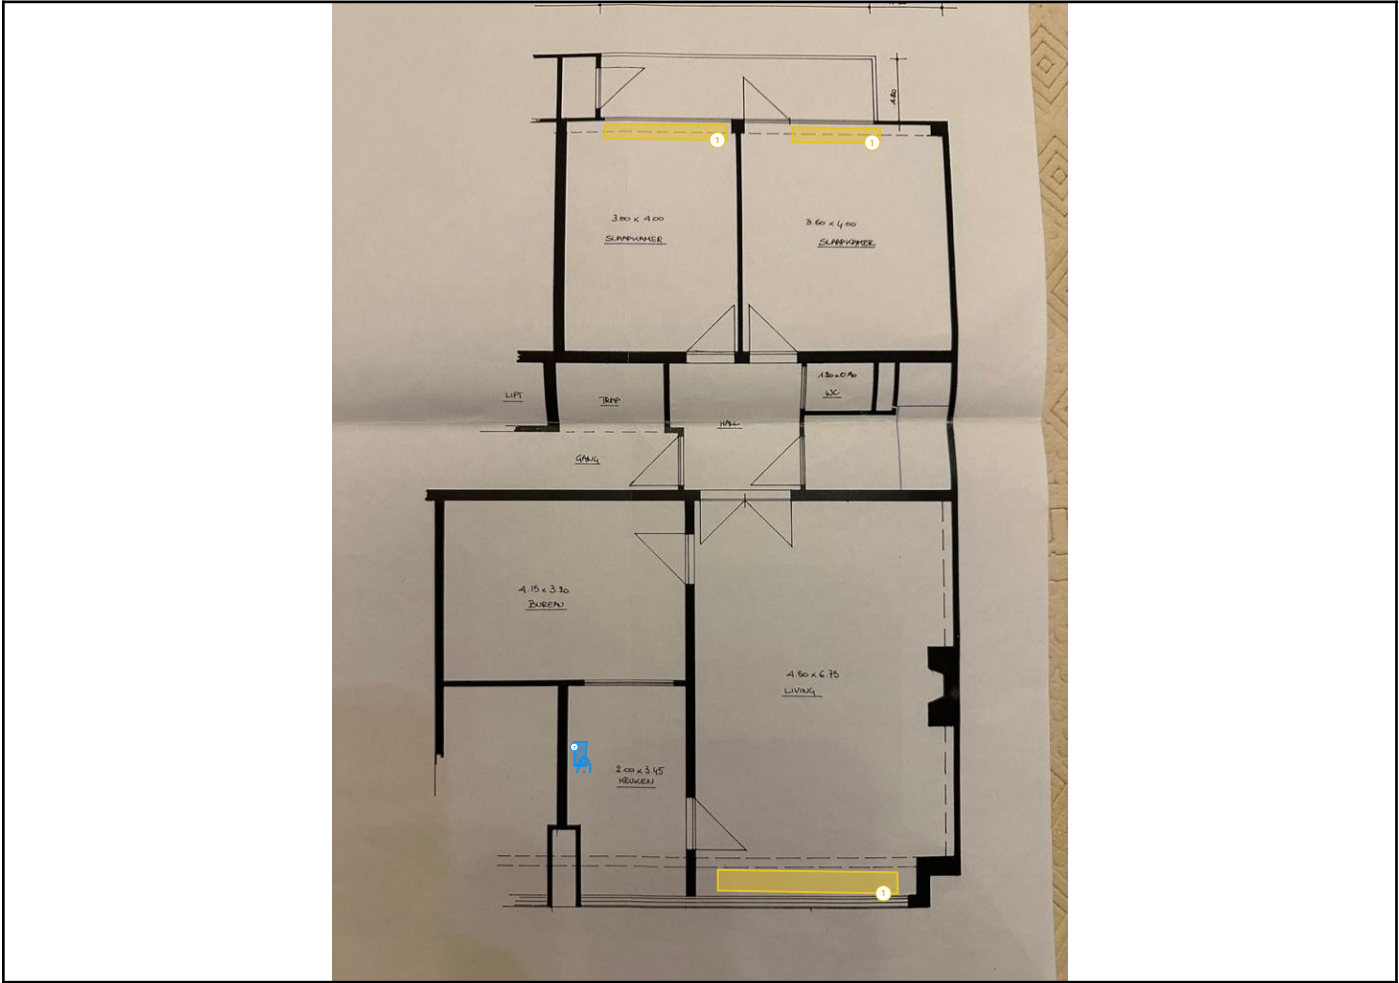
# Plan 1.4: Grondplan

| Beschrijving | Type | Actie |
|---|---|---|
| 1. Vensterbanken Massal | Asbestmateriaal | Zorgvuldig beheren |

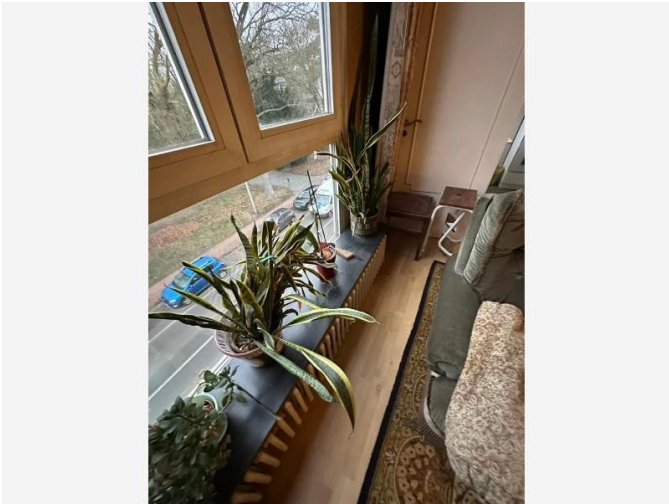
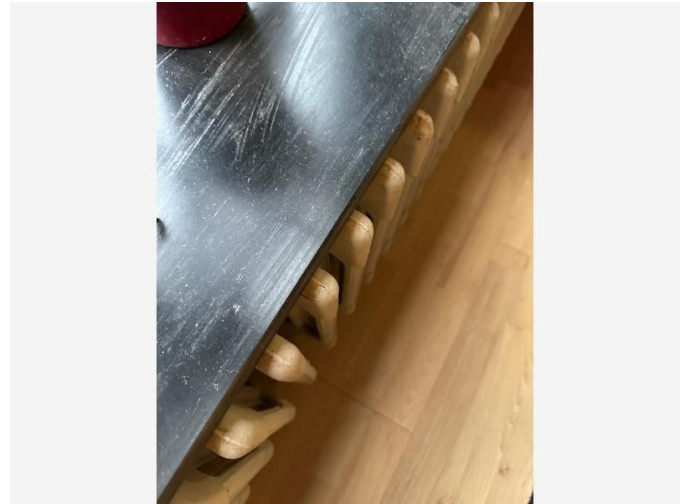
Het asbestmateriaal valt onder de mijlpaal van 2040.

| Eindbeoordeling materiaalrisico | Zeer laag materiaalrisico en/of zeer lage kans op vezelvrijgave |

| Gebondenheid | Categorie 1: hechtgebonden in oorsprong |
| Asbestsoort (vezeltype) | Alleen chrysotiel |
| Asbestconcentratie | Laag (< 50%) |
| Toestand van het materiaal | Onbeschadigd, niet verweerd |

| Asbestmateriaal | Plaat, paneel, tablet - Type Massal |

- Zorg voor een veilig beheer. Vermijd het beschadigen van het asbestmateriaal. Controleer de toestand jaarlijks op wijzigingen.

- Eenvoudige handelingen: mag via doe-het-zelf of door werknemer(s) met opleidingsattest eenvoudige handelingen  
\*Toepassingen die hechtgebonden zijn kunnen door uzelf verwijderd worden indien:

- Eenvoudige handelingen: enkel door erkend asbestverwijderaar
  - \* Indien de tredes niet kunnen verwijderd worden zonder deze te beschadigen dan dient men beroep te doen op een erkend asbestverwijderaar voor het verwijderen ervan. Bij de verwijdering blijft de uiteindelijke beoordeling van verwijdermethode bij de saneerder om eventueel op te schalen naar een veiligere methode om aan de wettelijke veiligheidsvoorschriften te voldoen.

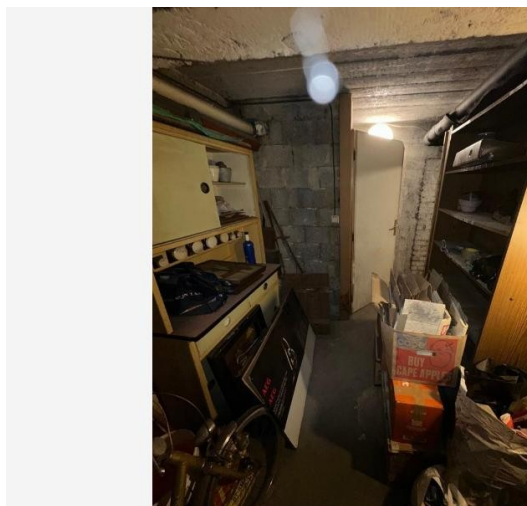
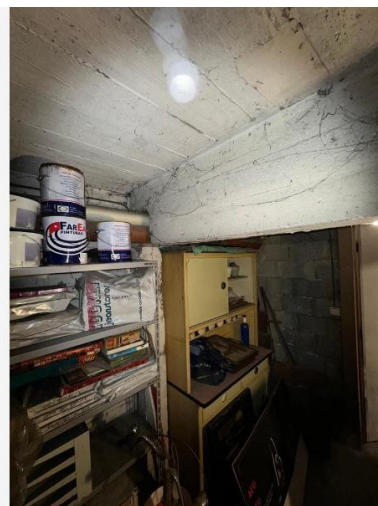
Geen asbestverdachte materialen aanwezig .

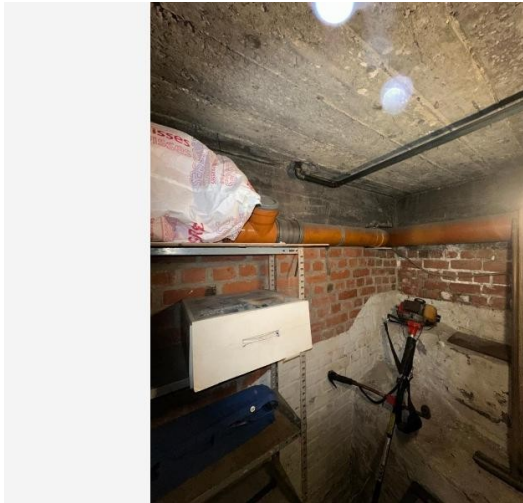
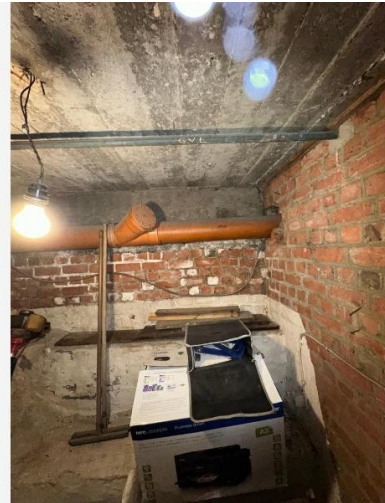
Geen asbestverdachte materialen aanwezig .

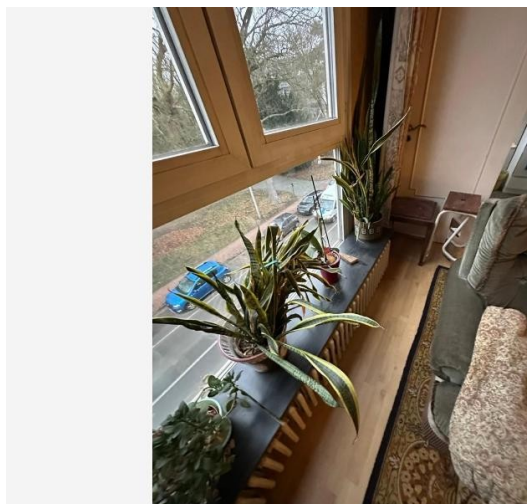
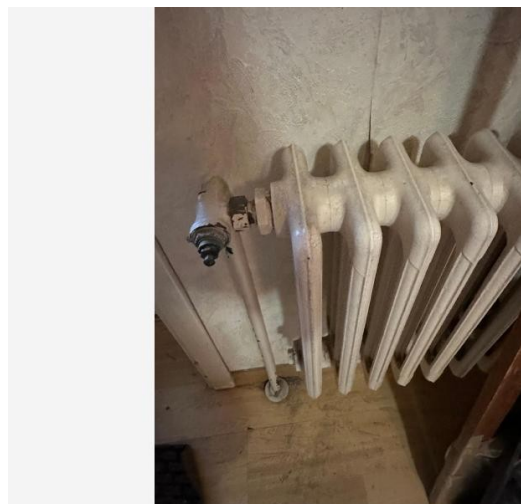
Samengestelde radiatoren kunnen aan de verbindingen of stoppen asbestverdachte pasta of pakkingen bevatten . Deze zijn visueel niet vast te stellen .

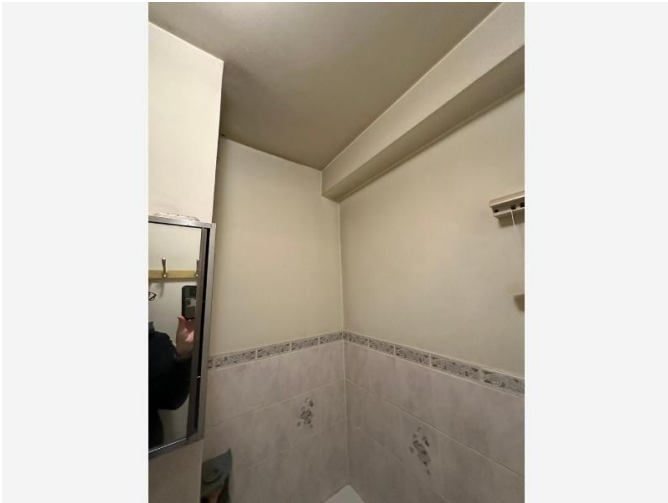
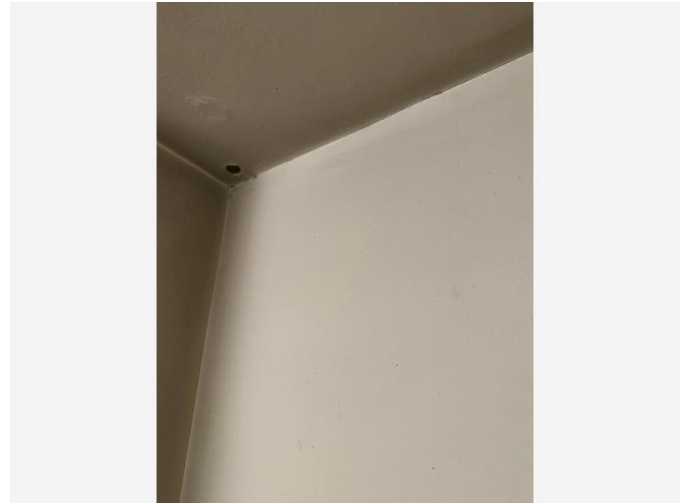
## Fiche 6: Pleister plafonds

Geen asbest

| # | Type | Referentie | Resultaat |
|---|---|---|---|
| 6.1 | Mengmonster | 2 | Geen asbest |

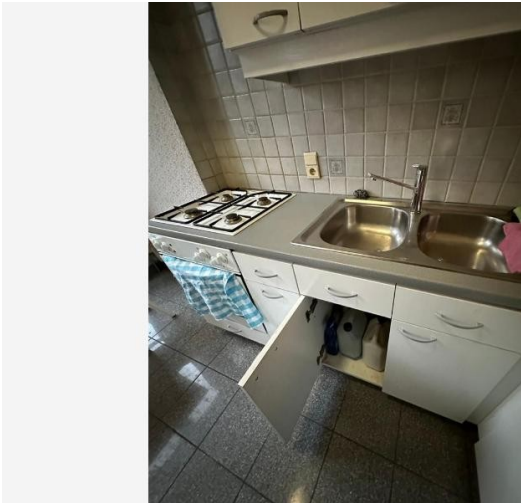
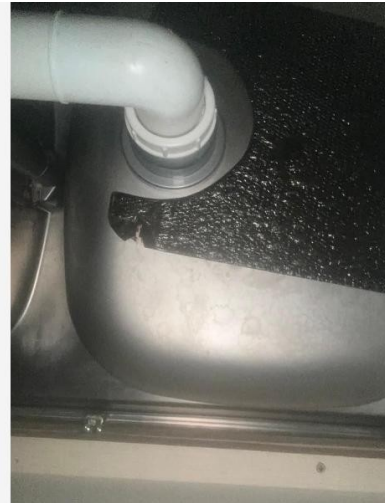
## Fiche 7: Antidreun onderkant gootsteen

Geen asbest

| # | Type | Referentie | Resultaat |
|---|---|---|---|
| 7.1 | Puntmonster | 3 | Geen asbest |

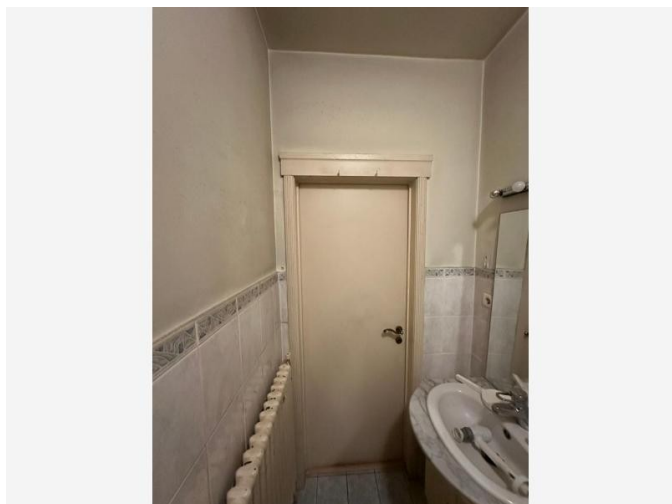
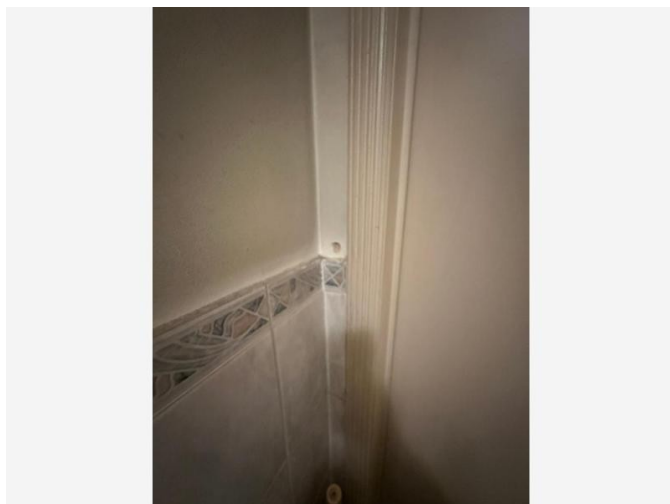
## Fiche 8: Pleister muren

Geen asbest

| # | Type | Referentie | Resultaat |
|---|---|---|---|
| 8.1 | Mengmonster | 1 | Geen asbest |
