# Asbestinventarisatattest

Nieuwewandeling 51, 9000 Gent  
Gemeenschappelijke delen

Attestnummer : 20250127-000277.000

Uitgegeven op : 27.01.2025

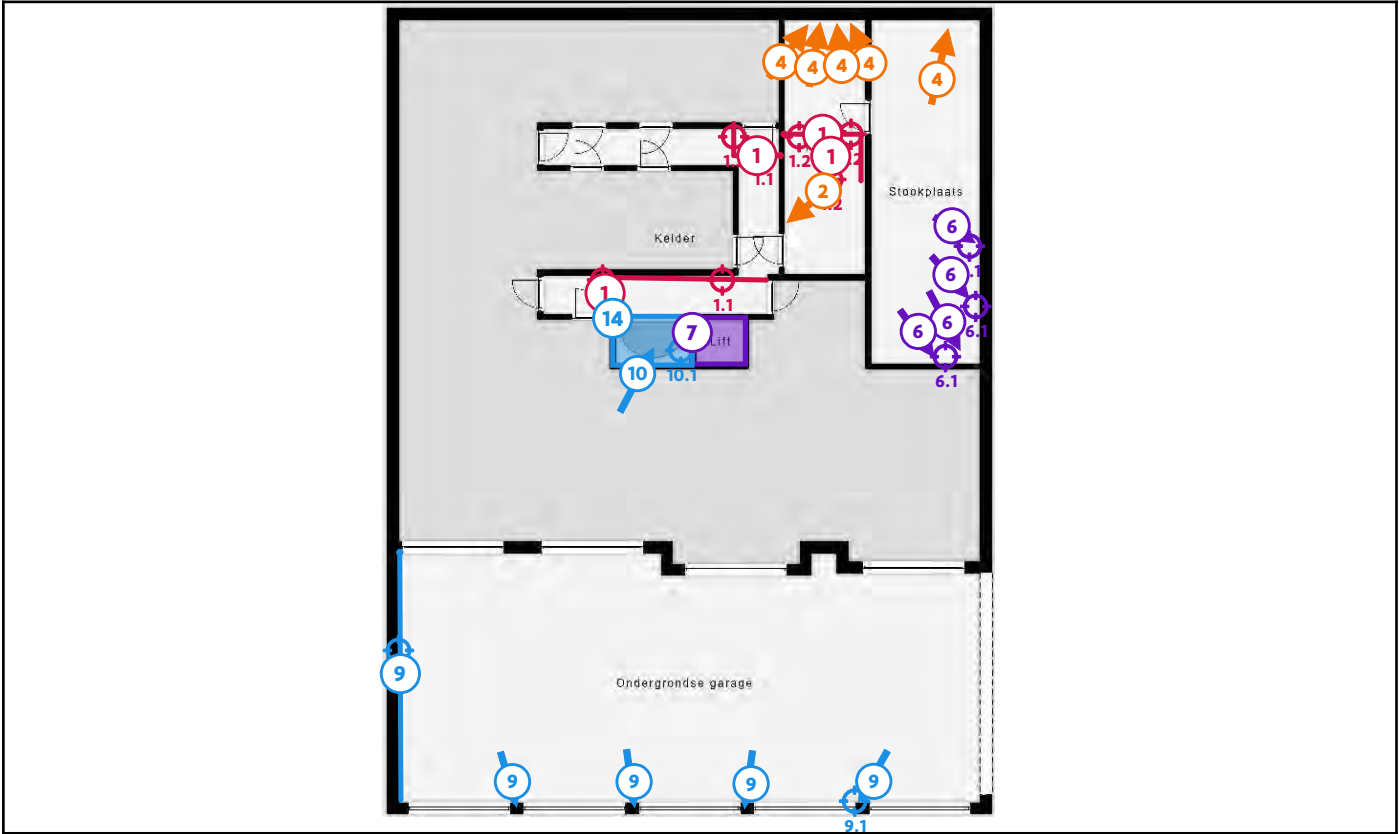
# Plan 1.1: Kelderplan

| Beschrijving | Type | Actie |
|---|---|---|
| 1. Leidingisolatie kelder | Asbestmateriaal | Dringend verwijderen |
| 1.1 Code: MM07 - rechte stukken kelder | Mengmonster | - |
| 1.2 Code: MM08 - rechte stukken stookplaats | Mengmonster | - |
| 1.3 Code: MM09 - bochten | Mengmonster | - |
| 2. Elektrisch schakelmateriaal & componenten | Asbestmateriaal | Verwijderen |
| 4. Asbestcement doorvoeren | Asbestmateriaal | Maatregelen nemen |
| 6. Sloopafval stooklokaal | Puin, steenslag, (water)bodem | - |

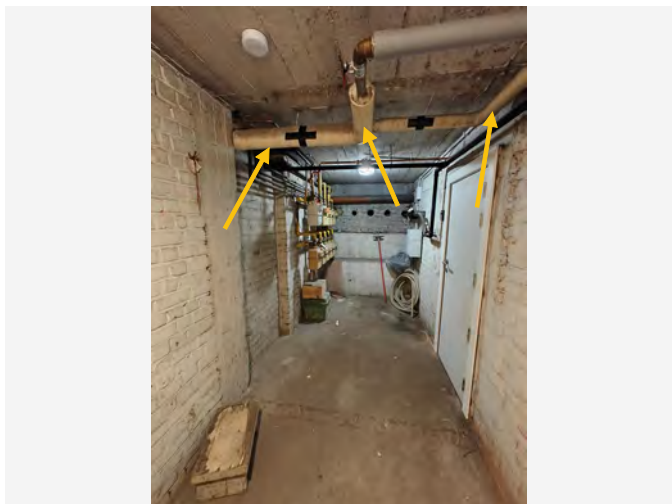
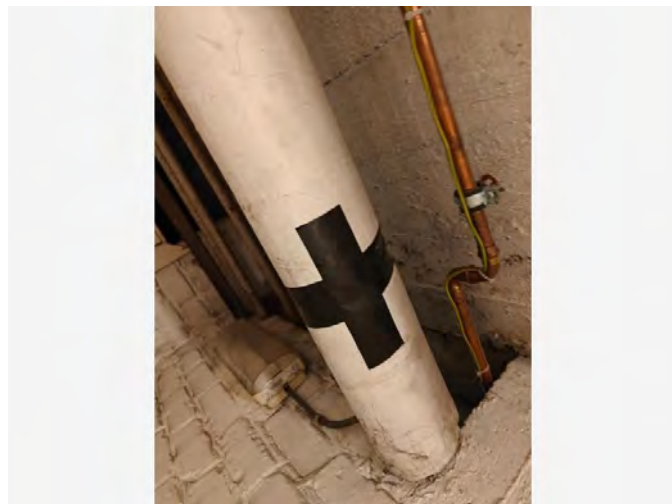
Het asbestmateriaal valt onder de mijlpaal van 2034.

**Dringend verwijderen**

| Eindbeoordeling materiaalisico | Hoog materiaalisico en/of hoge kans op vezelvrijgave |

| Gebondenheid | Categorie 2: niet-hechtgebonden met matrix |
| Asbestsoort (vezeltype) | Alleen chrysotiel |
| Asbestconcentratie | Laag (< 50%) |
| Afschermingsgraad van het gehele materiaal | Geheel of deels (ook) vrij aan binnenluchtstromen |
| Toestand van het materiaal | Matig beschadigd, matig verweerd |

| # | Type | Referentie | Resultaat |
|---|---|---|---|
| 1.1 | Mengmonster | MM07 - rechte stukken kelder | Chrysotiel |
| 1.2 | Mengmonster | MM08 - rechte stukken stookplaats | Chrysotiel |
| 1.3 | Mengmonster | MM09 - bochten | Chrysotiel |

| Beschrijving | Leidingisolatie kelder |

- Sluit de ruimte luchtdicht af en vermijd het betreden van de ruimte.
- Verwijder dit asbestmateriaal zo snel mogelijk. Volg de toestand goed op.

- Hermetische zone (erkend asbestverwijderaar)  
Verwijdering van niet gebonden asbest dient te gebeuren in een hermetisch afgesloten zone door een erkend asbestverwijderaar.

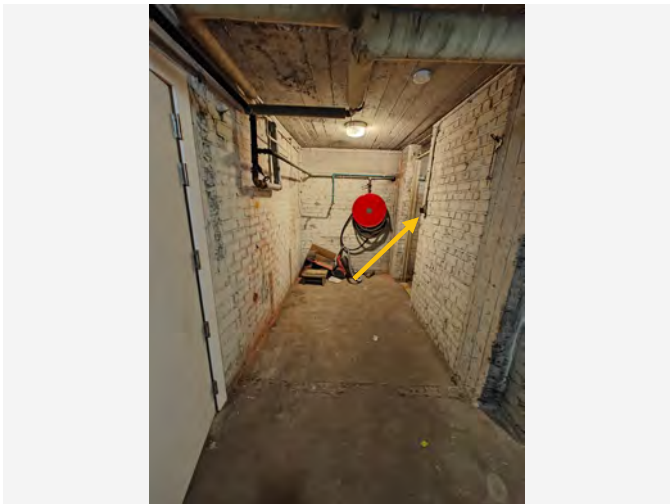
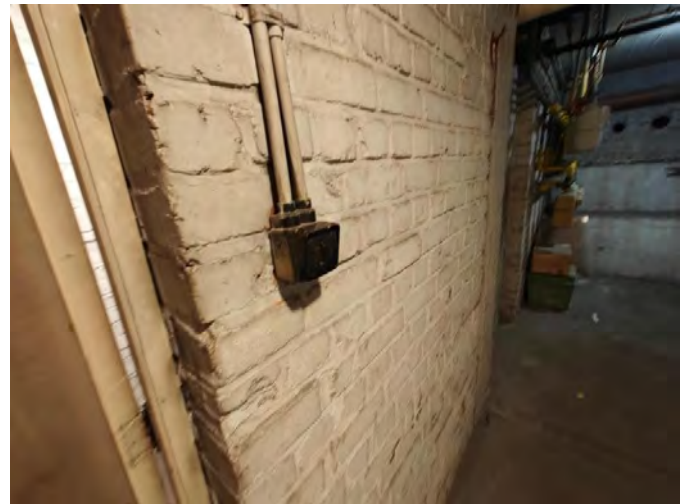
Het asbestmateriaal valt onder de mijlpaal van 2040.

Verwijderen

| Eindbeoordeling materiaalrisico | Verhoogd materiaalrisico en/of verhoogde kans op vezelvrijgave |

| Gebondenheid | Categorie 1: hechtgebonden in oorsprong |
| Asbestsoort (vezeltype) | Crocidoliet aanwezig |
| Toestand van het materiaal | Licht beschadigd, licht verweerd. Intact calciumsilicaatmateriaal of categorie III 'gebondenheid' |

| Beschrijving | Elektrisch schakelmateriaal & componenten |
| Opmerking | Deze fiche bestaat meerdere onderdelen in de elektrische installatie w.o. schakelaars, stopcontacten, armaturen, tussentellers en andere componenten vervaardigd uit zwarte bakeliet en komt meermaals voor in het gebouw. Het is niet uitgesloten dat deze toepassing ook op andere plaatsen dan geannoteerd voorkomt. |

- Zorg voor een veilig beheer. Vermijd het beschadigen van het asbestmateriaal. Controleer de toestand jaarlijks op wijzigingen.
- Verwijder dit asbestmateriaal zo snel mogelijk. Volg de toestand goed op.

- Eenvoudige handelingen: mag via doe-het-zelf of door werknemer(s) met opleidingsattest eenvoudige handelingen  
Hechtgebonden asbest mag via DHZ of met opleidingsattest EH verwijderd worden.

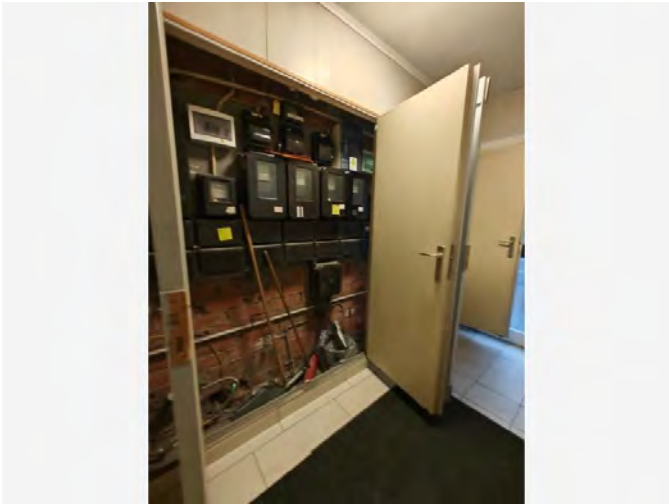
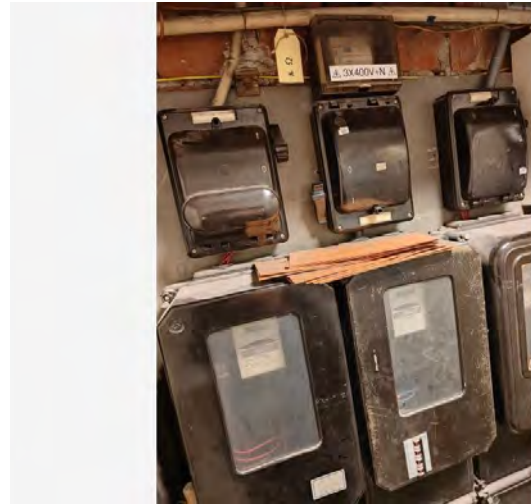
Het asbestmateriaal valt onder de mijlpaal van 2040.

Verwijderen

| Eindbeoordeling materiaalrisico | Verhoogd materiaalrisico en/of verhoogde kans op vezelvrijgave |

| Toestand van het materiaal | Licht beschadigd, licht verweerd. Intact calciumsilicaatmateriaal of categorie III 'gebondenheid' |

| Beschrijving | Tellers elektriciteit |

- Zorg voor een veilig beheer. Vermijd het beschadigen van het asbestmateriaal. Controleer de toestand jaarlijks op wijzigingen.

- Eenvoudige handelingen: mag via doe-het-zelf of door werknemer(s) met opleidingsattest eenvoudige handelingen  
De meterkast is waarschijnlijk eigendom van de netbeheerder. In dat geval mag u deze niet zelf verwijderen. Neem bij vragen contact op uw netbeheerder.

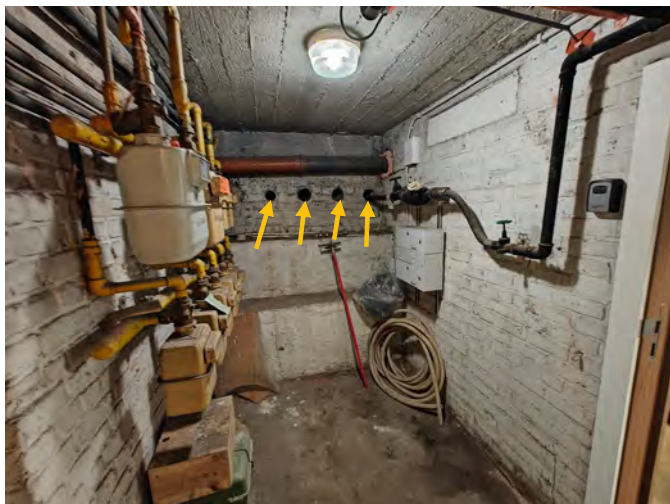
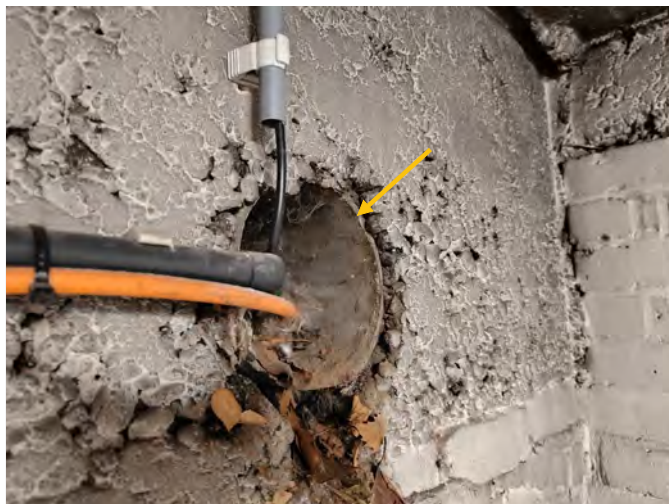
Het asbestmateriaal valt onder de mijlpaal van 2040.

Maatregelen nemen

| Eindbeoordeling materiaalrisico | Verhoogd materiaalrisico en/of verhoogde kans op vezelvrijgave |

| Toestand van het materiaal | Licht beschadigd, licht verweerd. Intact calciumsilicaatmateriaal of categorie III 'gebondenheid' |

| Beschrijving | Asbestcement doorvoeren |
| Eenvoudig bereikbaar | Nee <ul style="list-style-type: none"><li>• Verwijdering tast de bouwkundige integriteit aan.</li></ul> |

- Zorg voor een veilig beheer. Vermijd het beschadigen van het asbestmateriaal. Controleer de toestand jaarlijks op wijzigingen.
- Zorg voor een veilig beheer en verwijder dit asbestmateriaal wanneer het bij werken eenvoudig bereikbaar wordt. Controleer de toestand jaarlijks op wijzigingen.

- Eenvoudige handelingen: mag via doe-het-zelf of door werknemer(s) met opleidingsattest eenvoudige handelingen  
Verwijdering door werknemers met opleidingsattest geniet de voorkeur.  
Zie ook <https://ovam.vlaanderen.be/wie-mag-wat-verwijderen>

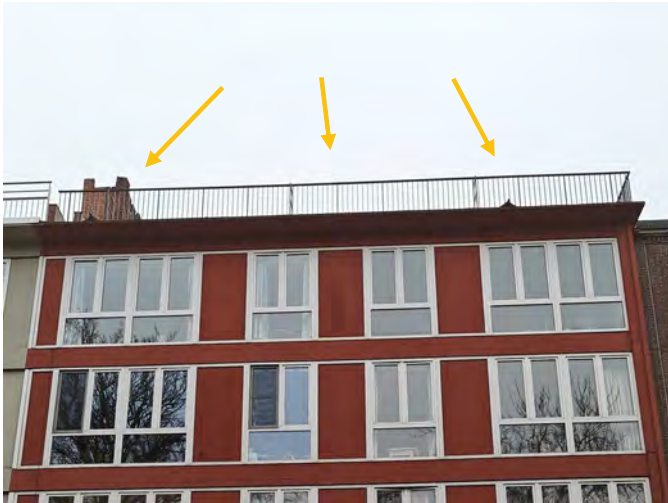
**Reden:** Het te onderzoeken materiaal situeert zich hoger dan 3,50 m te rekenen vanaf een veilige ondergrond

**Uitleg van de asbestdeskundige:** Toepassing niet op een veilige manier via de gemene delen vast te stellen. Mogelijks bevinden er zich asbesthoudende schouwen en/of schouwkappen.

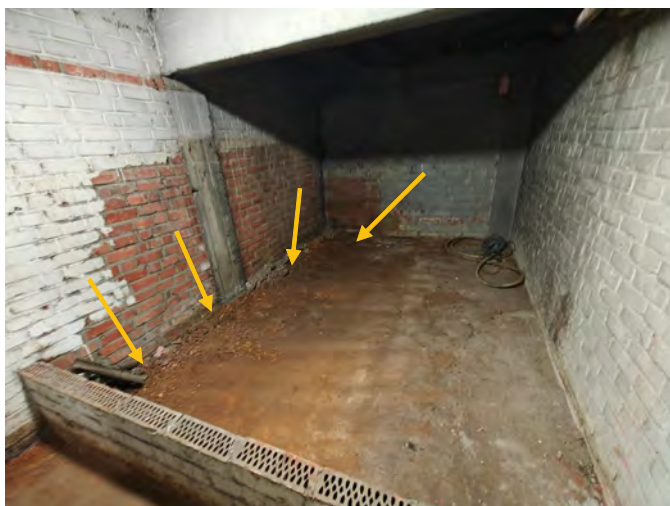
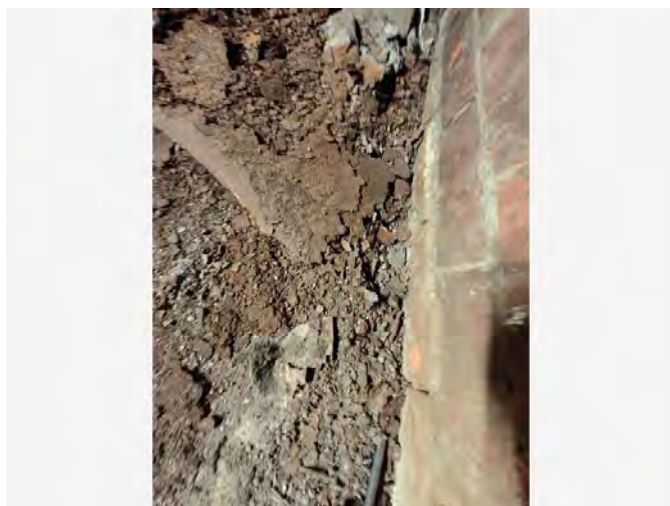
| # | Type | Referentie | Resultaat |
|---|---|---|---|
| 6.1 | Mengmonster | MM10 | Chrysotiel |

| Beschrijving | Sloopafval stooklokaal |
| Type afvalstof | Betreft resten (contaminatie) van verwerking of beschadiging |

- Scherm in afwachting van verwijdering het asbestafval af van luchtstromingen en verstoring: bijvoorbeeld door het te verpakken, te fixeren, af te dekken, signalisatie - afbakening aan te brengen, ....
- Verwijder het asbestafval.
- Baken de gecontamineerde zone verder af met kleeftmonsters.

- Hermetische zone (erkend asbestverwijderaar)  
Verwijdering van niet gebonden asbest dient te gebeuren in een hermetisch afgesloten zone door een erkend asbestverwijderaar.
