# Asbestinventarisatetest

Kouterweg 41, 9910 Aalter

Attestnummer : 20240716-000509.000

Uitgegeven op : 16.07.2024

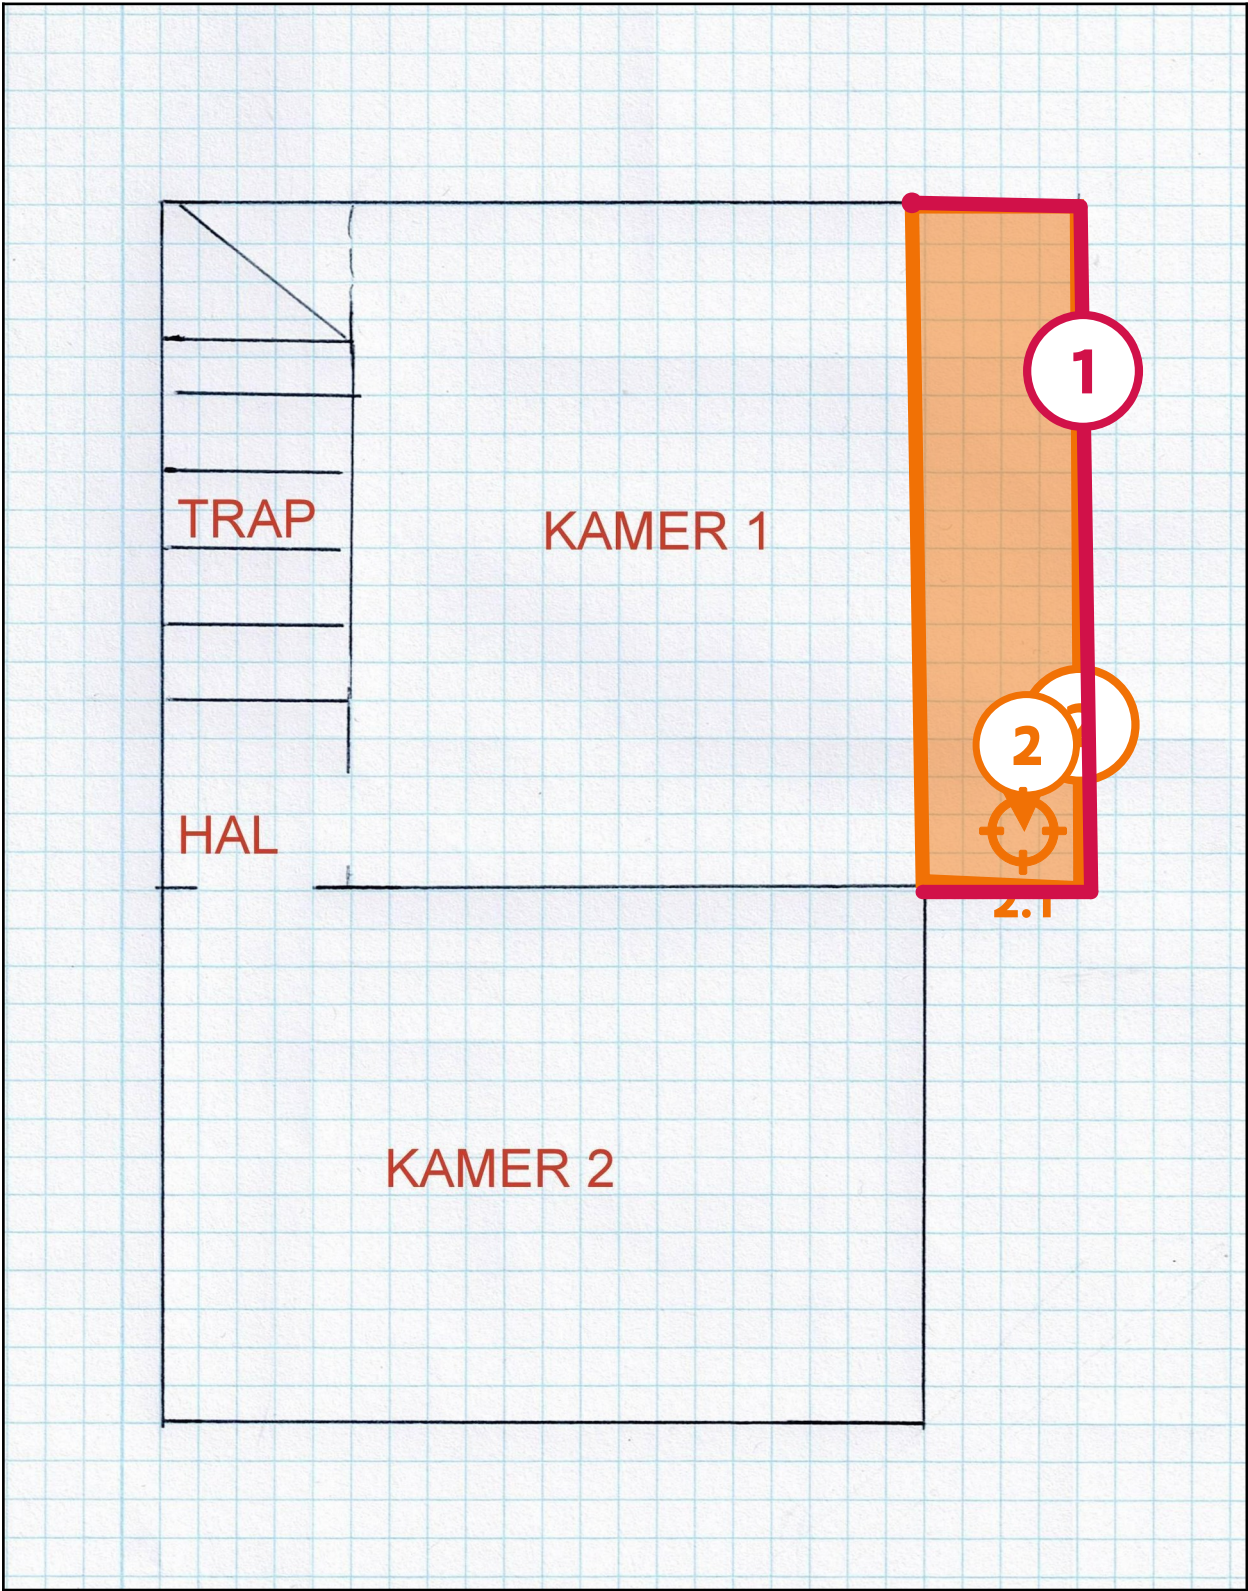
Plan 1.5: LEIEN DAK

| 1. SLIB IN DE DAKGOOT | Asbestmateriaal | Dringend verwijderen |
| 2. LEIEN DAK | Asbestmateriaal | Verwijderen |

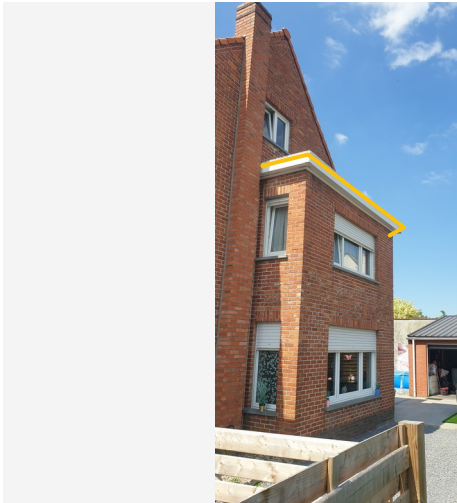
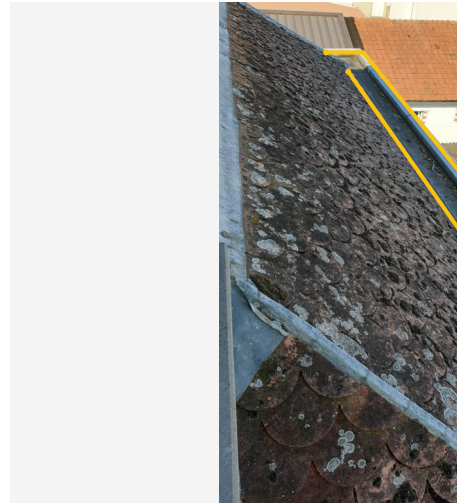
| Beschrijving | SLIB IN DE DAKGOOT |
| Type afvalstof | Betreft resten (contaminatie) van verwerking of beschadiging |
| Besmette materialen | <ul style="list-style-type: none"> <li>Sediment (dakgoot, afvoerbuis, regenwaterput, ...)</li> </ul> |
| Bron van de resten | Het kleine leien dakje aan de rechterkant van het huis ( zie constructieplannen ) |
| Gebondenheid resten | Niet hecht |
| Hoeveelheid (gewicht - aantal) | <ul style="list-style-type: none"> <li>2,00 kg - 1 stuk</li> </ul> |

**Dringend verwijderen**

- Verwijder het asbestafval.

- Eenvoudige handelingen: mag via doe-het-zelf of door werknemer(s) met opleidingsattest eenvoudige handelingen  
mag via doe-het-zelf of door werknemer(s) met opleidingsattest eenvoudige handelingen

Dit slib kan in principe, mits het volgen van een correcte werkwijze, fixatie van het materiaal en gebruik van persoonlijke beschermingsmaatregelen, op een veilige manier worden verwijderd. Vervolgens dient het materiaal dubbel verpakt en afgevoerd te worden naar een daartoe bevoegd afvalverwerker of containerpark.

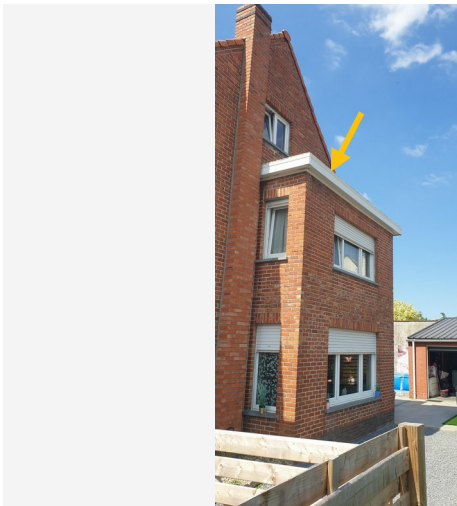
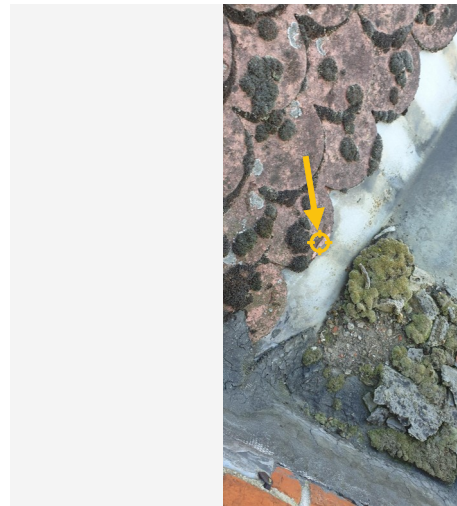
| Eindbeoordeling materiaalisico | Verhoogd materiaalisico en/of verhoogde kans op vezelvrijgave |

| Gebondenheid | Categorie 1: hechtgebonden in oorsprong |
| Asbestsoort (vezeltype) | Alleen chrysotiel |
| Asbestconcentratie | Laag (< 50%) |
| Toestand van het materiaal | Matig beschadigd, matig verweerd |

| # | Type | Referentie | Resultaat |
|---|---|---|---|
| 2.1 | Puntmonster | 240624202 | Chrysotiel |

| Beschrijving | LEIEN DAK |
| Asbestmateriaal | Dak- en gevelbekleding - Lei, shingle |

Verwijderen

- Zorg voor een veilig beheer. Vermijd het beschadigen van het asbestmateriaal. Controleer de toestand jaarlijks op wijzigingen.
- Hemelwater dat afspoelt van asbestcement daken of gevels kan asbestdeeltjes bevatten. Gebruik het enkel voor gesloten circuits (bv. spoelen toiletten). Reinig na het vervangen van het dak of de gevel de dakgoten en regenwaterput of -ton om asbesthoudend sediment of slib te verwijderen

- Eenvoudige handelingen: mag via doe-het-zelf of door werknemer(s) met opleidingsattest eenvoudige handelingen  
Dit materiaal is hechtgebonden van aard en kan in principe, mits het volgen van een correcte werkwijze, fixatie van het materiaal en gebruik van persoonlijke beschermingsmaatregelen, op een veilige manier worden verwijderd in één geheel zonder het materiaal te breken. Vervolgens dient het materiaal dubbel verpakt en afgevoerd te worden naar een daartoe bevoegd afvalverwerker. Indien blijkt dat het niet kan verwijderd worden zonder het te breken, en dus met verhoogde kans op vrijgave van vezels, dient in principe een erkend asbestverwijderaar te worden ingeschakeld.

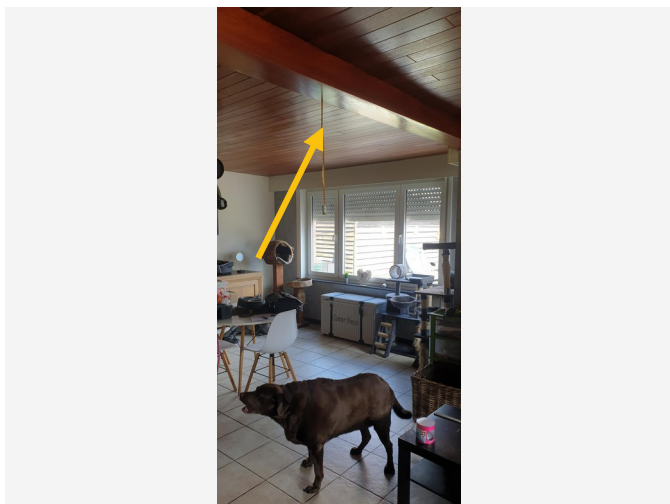
Deze woning heeft allemaal valse plafonds die niet asbestverdacht zijn, wat er onder de valse plafonds zit, kan niet geïnspecteerd worden. Er kunnen altijd asbesttoepassingen onder zitten.

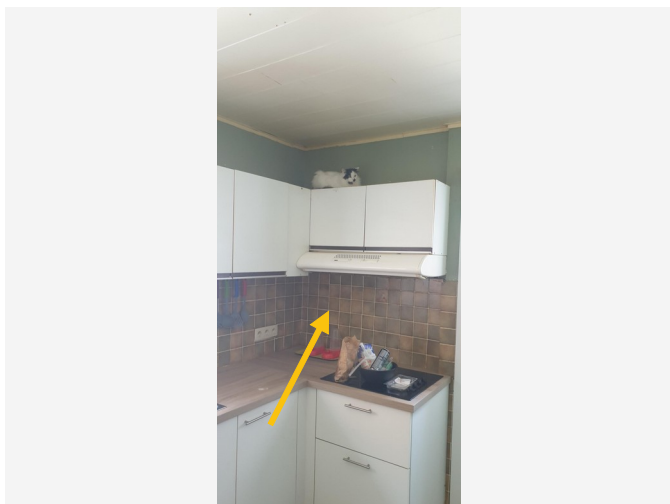
In de keuken werden er wandtegels aangetroffen, de lijm die werd gebruikt kan niet geïnspecteerd worden zonder destructief onderzoek.

Er kan dus eventueel asbesthoudende lijm achter zitten

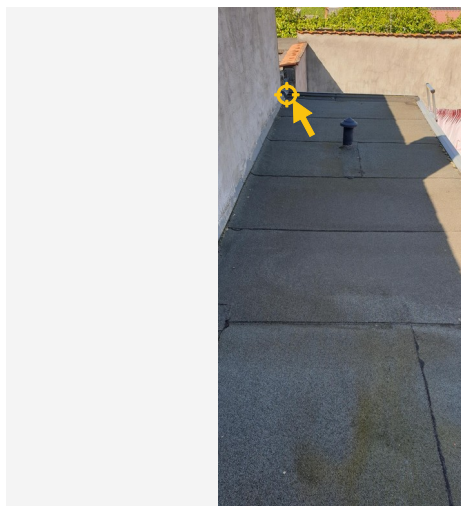
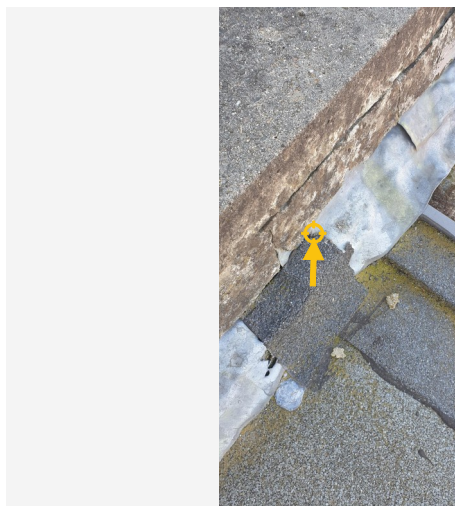
Geen asbest

| # | Type | Referentie | Resultaat |
|---|---|---|---|
| 6.1 | Puntmonster | 240624203 | Geen asbest |

| Beschrijving | ROOFING PLAT DAK KEUKEN EN BADKAMER |

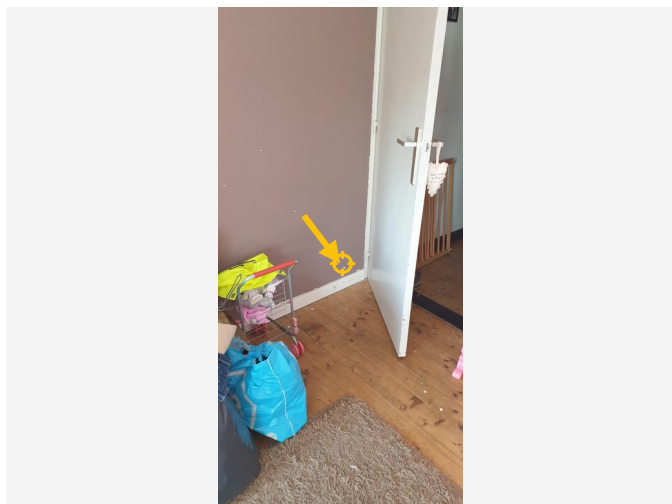
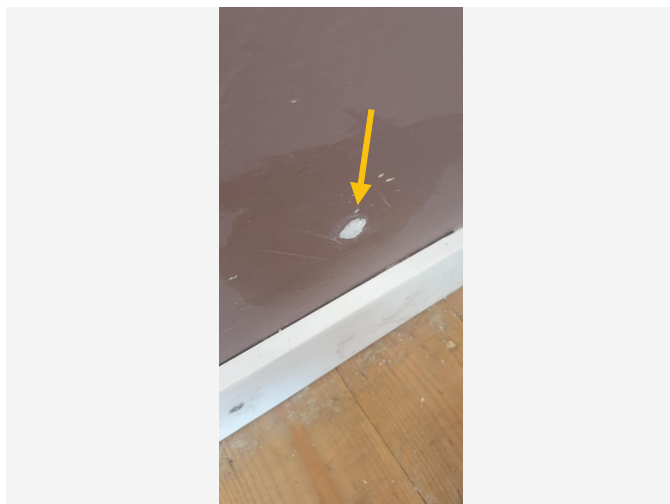
## Fiche 7: PLEISTERWERK MUREN

Geen asbest

| # | Type | Referentie | Resultaat |
|---|---|---|---|
| 7.1 | Mengmonster | 240624201 | Geen asbest |
