# Asbestinventarisatetest

Hippodroomlaan 13, 9040 Gent  
Gemeenschappelijke delen

Attestnummer : 20260401-000264.000

Uitgegeven op : 01.04.2026

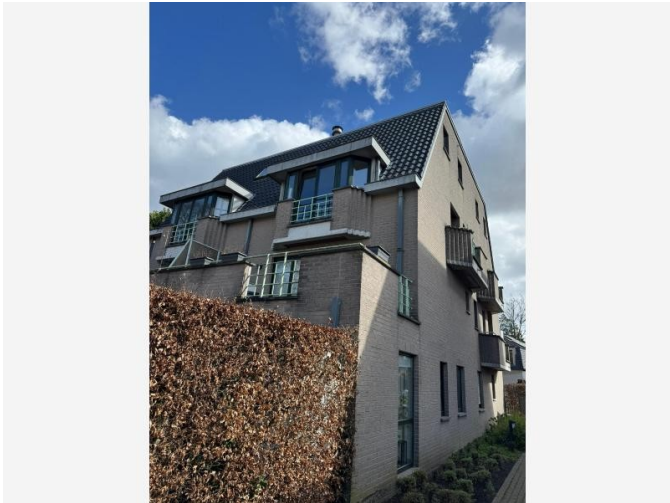
Situeringsfoto

**Reden:** Er is geen volledige risicobeoordeling mogelijk

**Uitleg van de asbestdeskundige:** De ADI heeft geen zicht op welke materialen er onder het dak aanwezig zouden zijn. Er is dan ook geen volledige risico-analyse mogelijk.

| (Asbest)materiaal | Plaat, paneel, tablet - Calciumsilicaat (type Pical, type Promatect) |
| Karakterisatie | Asbest (verdacht) |
| Primaire drager | Plat dak |

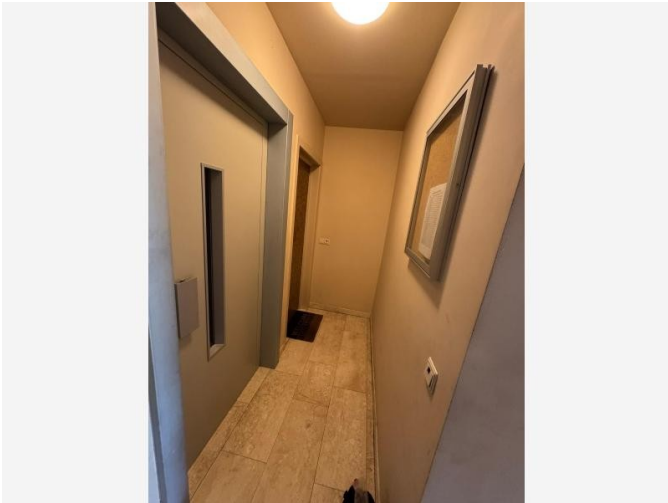
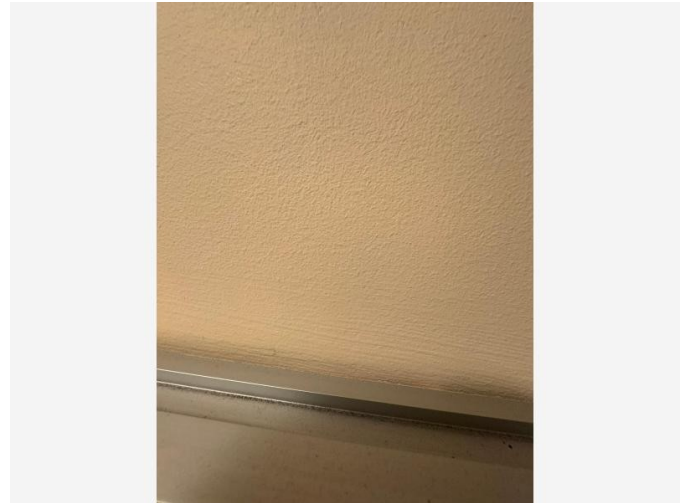
Geen asbest

| # | Type | Referentie | Resultaat |
|---|---|---|---|
| 2.1 | Mengmonster | 2 | Geen asbest |

| Beschrijving | Pleisterwerk traphal nummer 13 |
| Bindmiddel van materiaal | Gips - kalk |

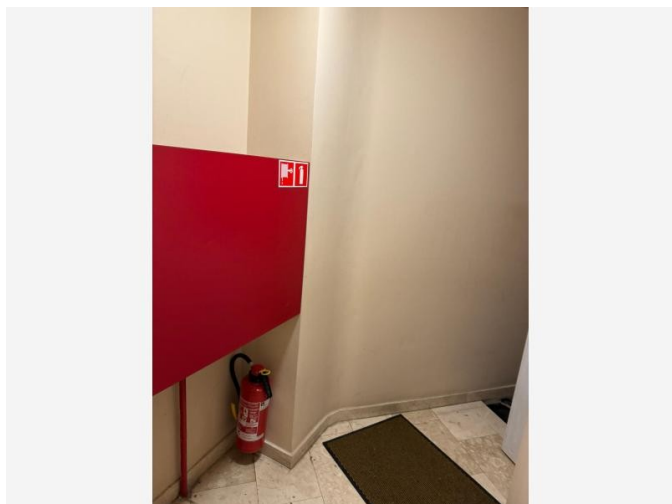
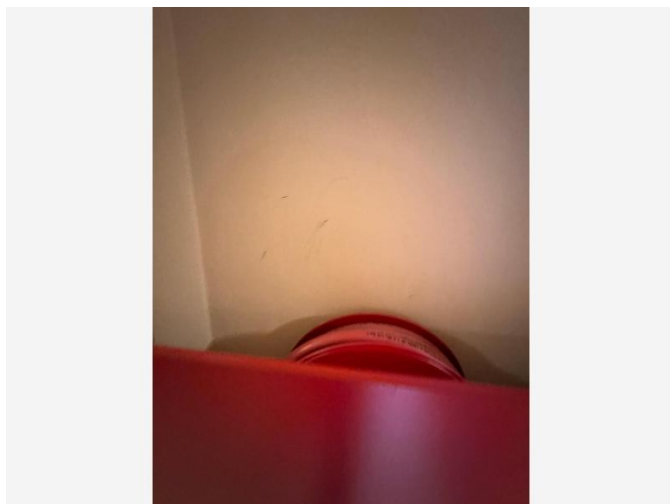
Geen asbest

| # | Type | Referentie | Resultaat |
|---|---|---|---|
| 3.1 | Mengmonster | 3 | Geen asbest |

| Beschrijving | Pleisterwerk inkom nummer 33 |
| Bindmiddel van materiaal | Gips - kalk |

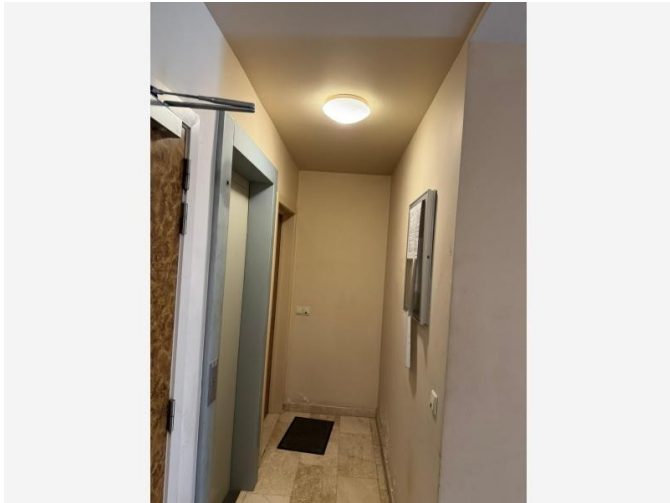
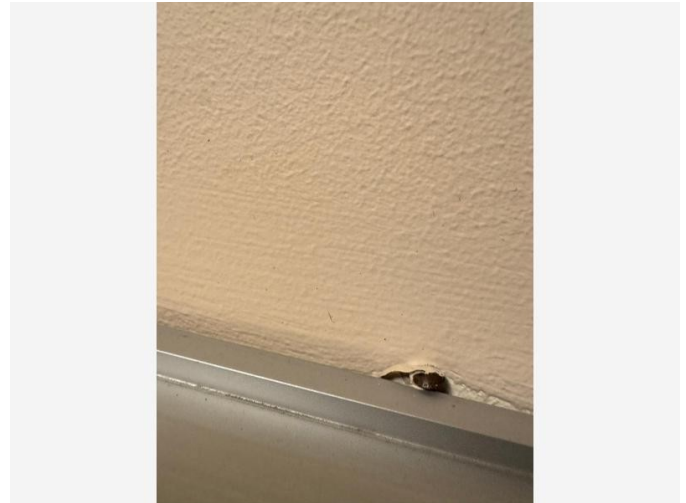
Geen asbest

| # | Type | Referentie | Resultaat |
|---|---|---|---|
| 4.1 | Mengmonster | 4 | Geen asbest |

| Beschrijving | Pleisterwerk traphal nummer 33 |
| Bindmiddel van materiaal | Gips - kalk |

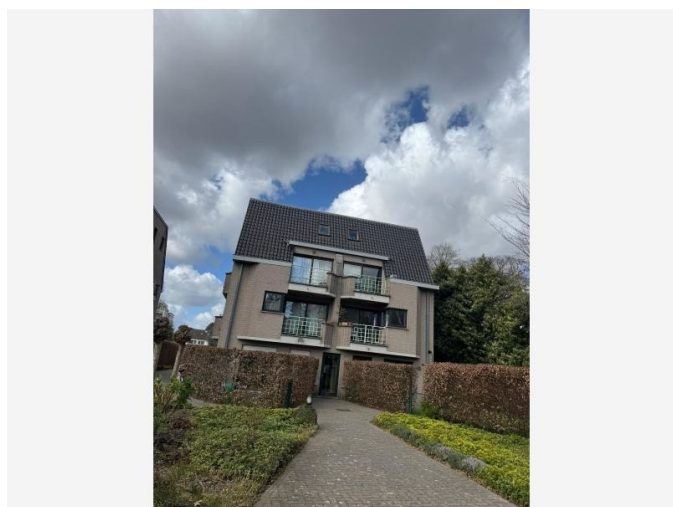
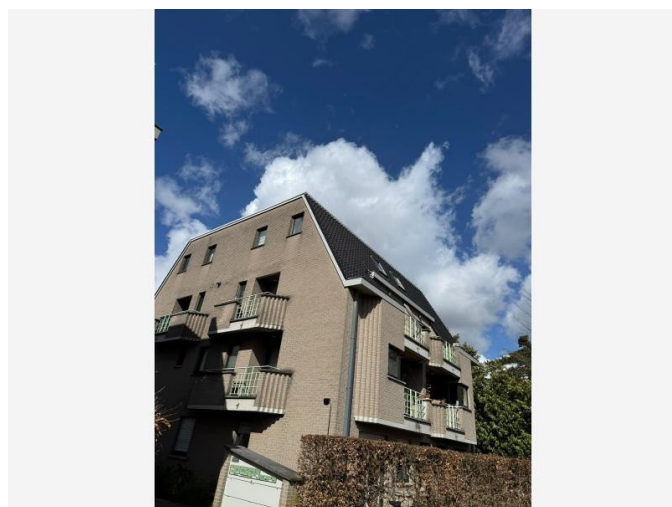
### Fiche 6: Dak

| Beschrijving | Notitie | Terug te vinden op plannen |
|---|---|---|
| Fiche 6: Dak | Dak bestaat uit pannen, deze zijn niet asbestverdacht. | Plan 1.4: Dak<br>Plan 2.4: Dak |

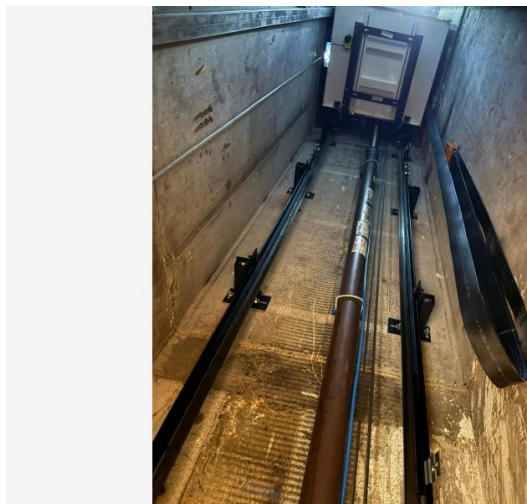
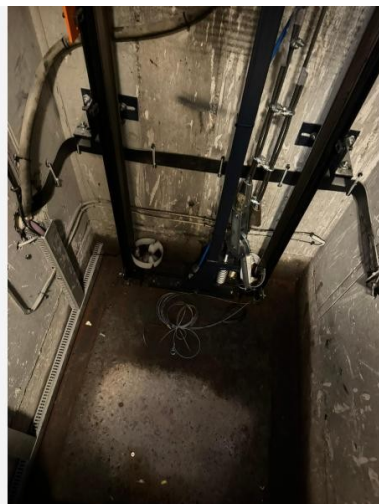
## Fiche 7: Lift

| Beschrijving | Notitie | Terug te vinden op plannen |
|---|---|---|
| Fiche 7: Lift | De machinekamer en liftschacht werden door de deskundige bezocht, hier werden geen asbestverdachte materialen aangetroffen. | Plan 1.1: GLV<br>Plan 1.2: Verdieping 1<br>Plan 1.3: Verdieping 2<br>Plan 2.1: GLV<br>Plan 2.2: Verdieping 1<br>Plan 2.3: Verdieping 2 |
